## **38. 영천절토38**

영천절토38은 대구광역시 군위군 부계면 창평리(상주영천고속도로 54.478~54.928km)에 위치한 사면으로서 총 연장 450.0m, 높이 42.0m로, 2017년 06월 준공된 절토사면이다.

상주영천고속도로 시설물 안전·하자점검 및 성능평가 용역  
(2023년 하반기 정밀안전점검)

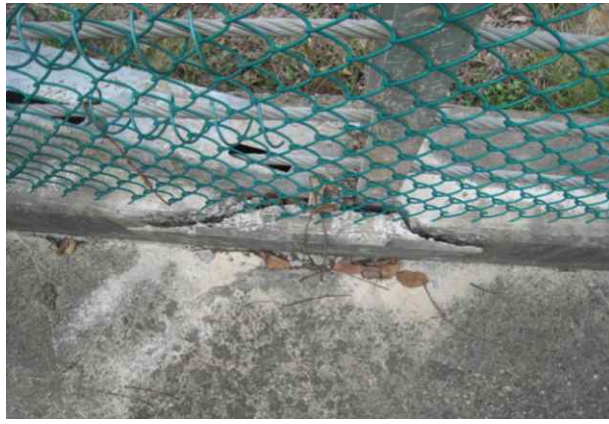
| 현 황 | 54.698k 소단배수로 파손(0.4*1.0) | 현 황 | 54.748k 소단배수로 균열(0.3/2.0) |
| 원 인 | 시공미흡, 충격 | 원 인 | 다짐미흡, 배수로 자중, 지표수 유입 |

- 배수시설은 소단배수로 및 산마루측구, 수직도수로가 시공되어 있다.
- 소단배수로 54.698k 파손(0.4\*1.0), 54.738k 파손(0.4\*0.5), 54.748k 균열(0.3/2.0)이 조사되었고, 기존점검 이후 파손이 추가 조사되었다.
- 상기 발생한 손상은 시공당시 다짐미흡으로 압밀작용 부위를 따른 배수로 자중 및 거푸집제거 충격에 의해 발생된 것으로 판단되며, 손상부위로 지표수의 유입으로 인해 손상의 진전이 예상되므로 원활한 배수 및 유지관리를 위해 주입보수, 단면보수가 필요하다.

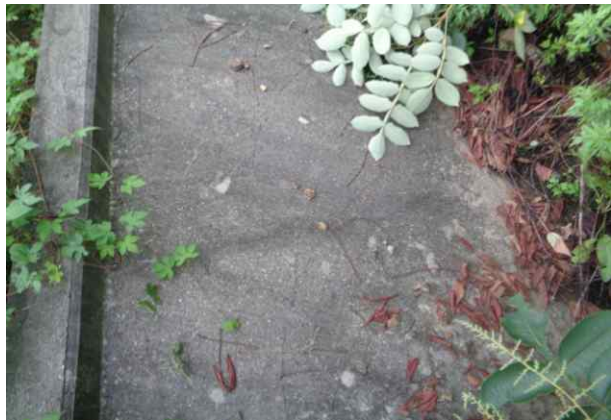
| 현 황 | 54.858k 소단배수로 균열(0.3/2.0) | 현 황 | 54.865k 소단배수로 균열(0.3/2.0) |
| 원 인 | 다짐미흡, 배수로 자중, 지표수 유입 | 원 인 | 다짐미흡, 배수로 자중, 지표수 유입 |

| 대 책 | 주입보수 | 대 책 | 균열보수 |

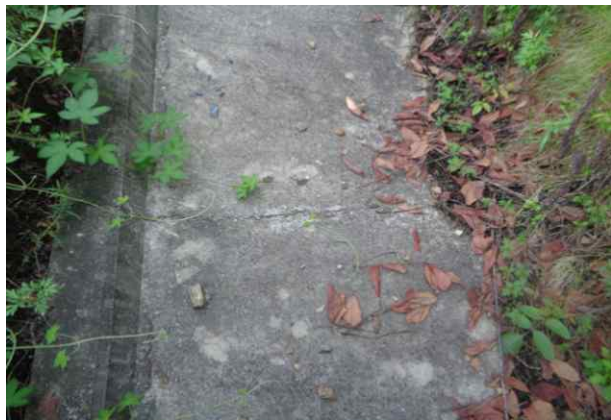
| 현 황 | 54.878k 소단배수로 균열(0.3/2.0) | 현 황 | 54.838k 소단배수로 토사퇴적(20*0.5*0.1) |
| 원 인 | 다짐미흡, 배수로 자중, 지표수 유입 | 원 인 | 지표수 유입, 토사유실 |

| 대 책 | 균열보수 | 대 책 | 정비 |

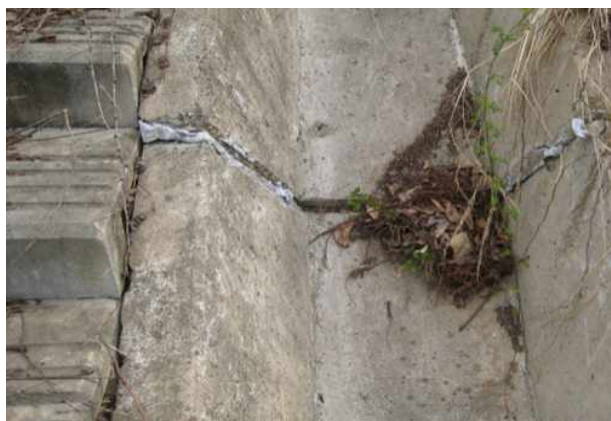
| 현 황 | 54.808k 산마루측구 파손(0.2*0.5) | 현 황 | 54.918k 산마루측구 균열(0.3/1.5) |
| 원 인 | 다짐미흡, 배수로 자중, 지표수 유입 | 원 인 | 다짐미흡, 배수로 자중, 지표수 유입 |

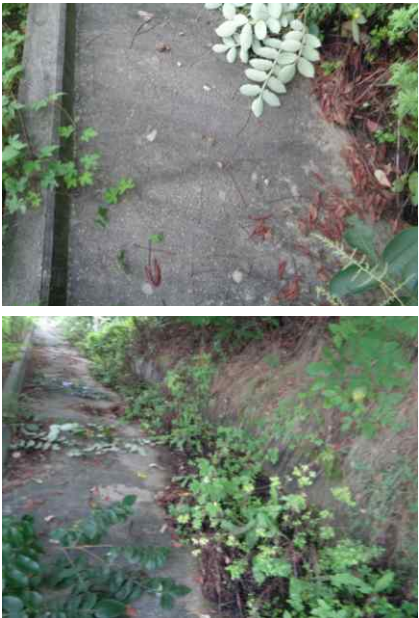
| 구 분 | 중점유지관리 사항 | 현황 사진 |
|---|---|---|
| 배수<br>시설 | <ul style="list-style-type: none"> <li>· 배수로 균열, 토사퇴적 구간</li> <li>→ 보수 및 정비가 필요하며, 이후 재손상 발생에 대한 주기적인 점검을 실시하는 유지관리가 필요</li> </ul> | |

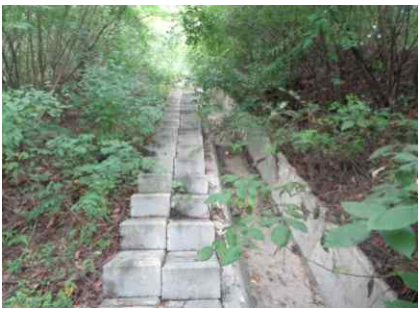
| 구 분 | 중점유지관리 사항 | 현황 사진 |
|---|---|---|
| 보호<br>시설 | <ul style="list-style-type: none"> <li>· 점검계단 식생</li> <li>→ 원활한 점검 및 유지관리를 위해 식생에 대한 정비가 필요</li> </ul> | |
