## **38. 영천절토38**

### 38.1 시설물의 개요

영천절토38은 대구광역시 군위군 부계면 창평리(상주영천고속도로 54.478~54.928km)에 위치한 사면으로서 총 연장 450.0m, 높이 42.0m로, 2017년 06월 준공된 절토사면이다.

## 38.2.3 전차 정밀안전점검 실시결과(2021년 12월, ㈜명성엔지니어링)

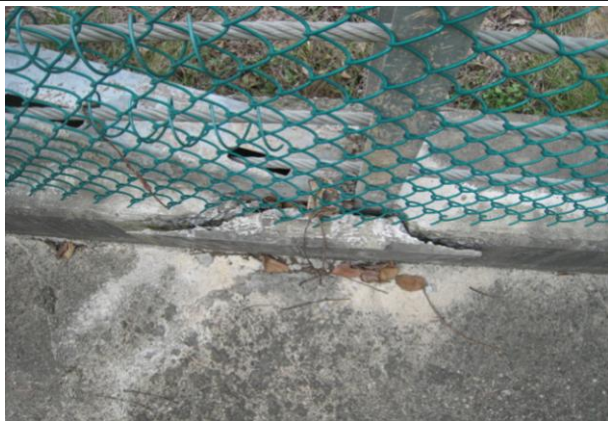
- 배수시설은 소단배수로 및 산마루측구, 수직도수로가 시공되어 있다.
- 소단배수로 54.698k 파손(0.4\*1.0), 54.738k 파손(0.4\*0.5), 54.748k 균열(0.3/2.0)이 조사되었고, 기존점검 이후 파손이 추가 조사되었다.
- 상기 발생한 손상은 시공당시 다짐미흡으로 압밀작용 부위를 따른 배수로 자중 및 거푸집제거 충격에 의해 발생된 것으로 판단되며, 손상부위로 지표수의 유입으로 인해 손상의 진전이 예상되므로 원활한 배수 및 유지관리를 위해 주입보수, 단면보수가 필요하다.

| 현 황 | 54.698k 소단배수로 파손(0.4*1.0) | 현 황 | 54.748k 소단배수로 균열(0.3/2.0) |
| 원 인 | 시공미흡, 충격 | 원 인 | 다짐미흡, 배수로 자중, 지표수 유입 |

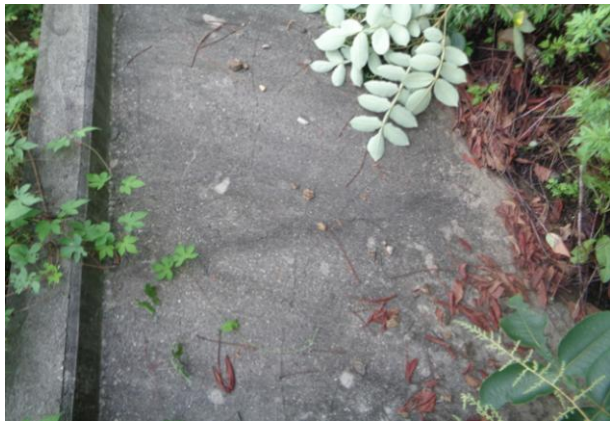
| 현 황 | 54.858k 소단배수로 균열(0.3/2.0) | 현 황 | 54.865k 소단배수로 균열(0.3/2.0) |
| 원 인 | 다짐미흡, 배수로 자중, 지표수 유입 | 원 인 | 다짐미흡, 배수로 자중, 지표수 유입 |

| 대 책 | 주입보수 | 대 책 | 균열보수 |

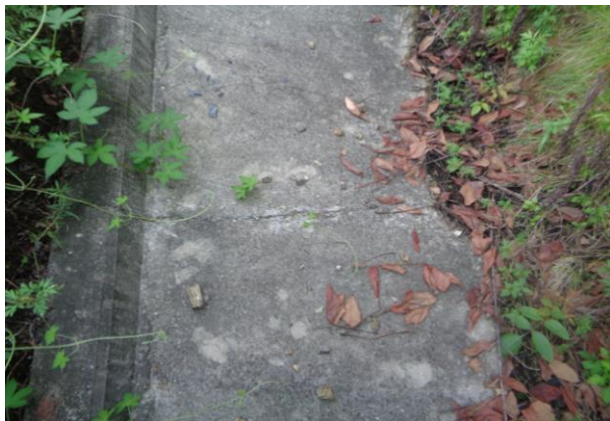
| 현 황 | 54.878k 소단배수로 균열(0.3/2.0) | 현 황 | 54.838k 소단배수로 토사퇴적(20*0.5*0.1) |
| 원 인 | 다짐미흡, 배수로 자중, 지표수 유입 | 원 인 | 지표수 유입, 토사유실 |

| 대 책 | 균열보수 | 대 책 | 정비 |

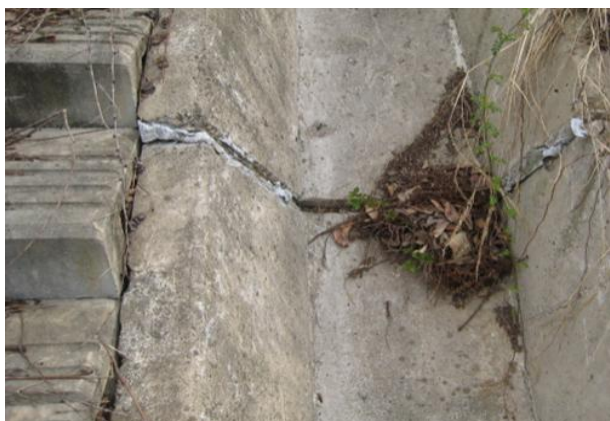
| 현 황 | 54.808k 산마루측구 파손(0.2*0.5) | 현 황 | 54.918k 산마루측구 균열(0.3/1.5) |
| 원 인 | 다짐미흡, 배수로 자중, 지표수 유입 | 원 인 | 다짐미흡, 배수로 자중, 지표수 유입 |

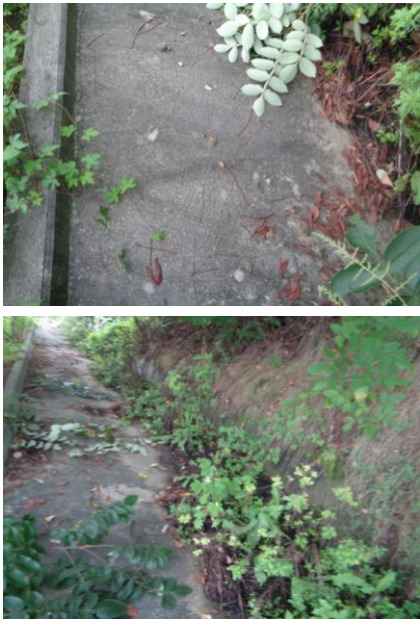
| 구 분 | 중점유지관리 사항 | 현황 사진 |
|---|---|---|
| 배수<br>시설 | <ul style="list-style-type: none"> <li>· 배수로 균열, 토사퇴적 구간</li> <li>→ 보수 및 정비가 필요하며, 이후 재손상 발생에 대한 주기적인 점검을 실시하는 유지관리가 필요</li> </ul> | |

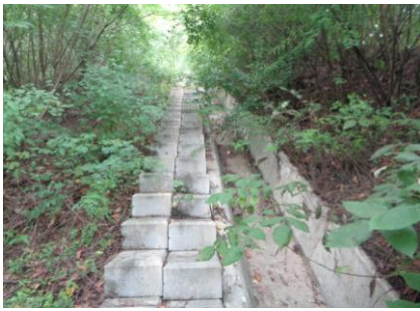
| 구 분 | 중점유지관리 사항 | 현황 사진 |
|---|---|---|
| 보호<br>시설 | <ul style="list-style-type: none"> <li>· 점검계단 식생</li> <li>→ 원활한 점검 및 유지관리를 위해 식생에 대한 정비가 필요</li> </ul> | |
