## 42. 상주절토42

### 42.1 시설물의 개요

상주절토42는 경상북도 영천시 신녕면 치산리(상주영천고속도로 58.638~58.798km)에 위치한 사면으로서 총 연장 160.0m, 높이 37.0m로, 2017년 06월 준공된 절토사면이다.

2023년 정밀안전점검(금회)

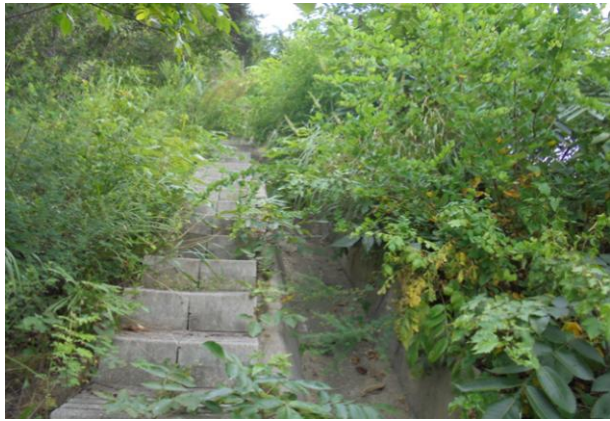
| 현 황 | 점검계단, 산마루측구 전경 | 현 황 | 하단(이격부) 전경 |
| 원 인 | 상태양호 | 원 인 | 상태양호 |

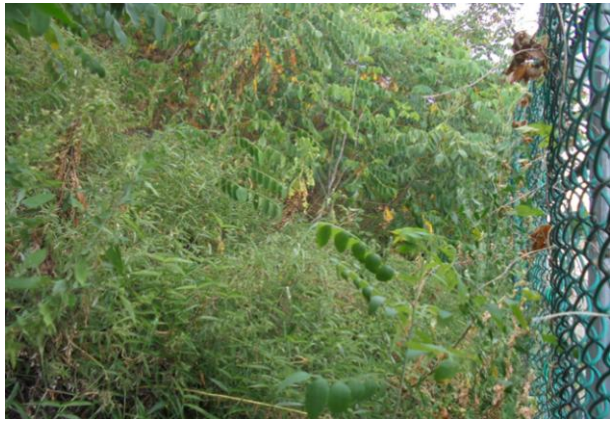
- 사면하부는 L형측구, 낙석방지울타리 등이 설치되어있으며, 구조물의 변형 및 파손 등의 손상이 없는 전반적으로 양호한 상태이다. 이격거리는 0.5~1.0m정도의 거리를 유지하고 있다.

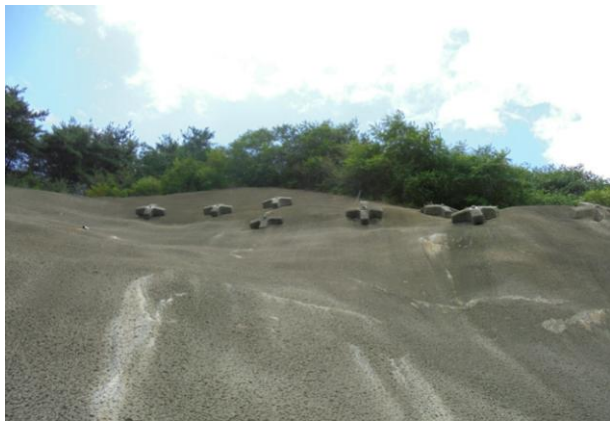
- 부대시설로는 숯크리트(58.648~58.768k), 격자블럭(58.678~58.768k), 낙석방지울타리(58.658~58.778k), 야생동물유도울타리(58.638~58.658k, 58.778~58.798k), 점검계단(58.638~58.718k)이 설치되어 있으며, 손상이 없는 양호한 상태로 조사되었다.
- 숯크리트 보호공은 전반적으로 양호한 상태로 조사되었고, 격자블럭 중 육안으로 확인이 가능한 58.678k 상단, 58.758k 하단을 확인한 결과, 격자콘크리트 및 앵커두부는 양호한 것으로 확인되었다.
- 점검계단은 주변식생으로 인한 유지관리의 불편함을 초래할 수 있으므로, 주기적인 정비를 실시하는 관리가 필요하다.

| 현 황 | 숯크리트 및 격자블럭 전경 | 현 황 | 산마루측구 균열보수 전경 |
| 원 인 | 상태양호 | 원 인 | 상태양호 |

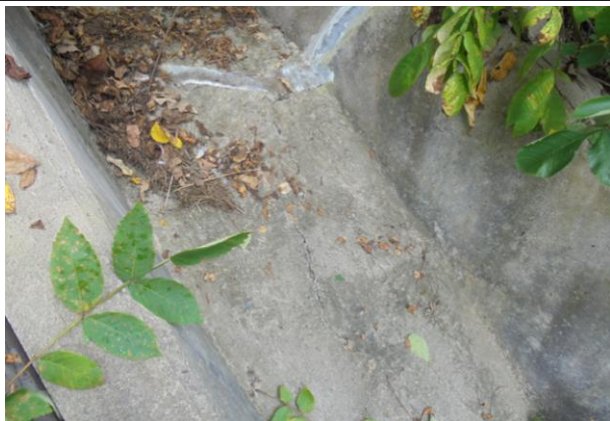
- 배수시설은 산마루측구가 시공되어 있다.
- 산마루측구 58.638k 균열(0.3/1.0\*3ea), 이격(L=1.0m)에 대한 보수가 실시되었으며, 산마루측구 58.650k 균열(0.3/1.0), 58.698k 균열(0.3/1.0)이 조사되었다.
- 상기 발생한 손상은 시공당시 다짐미흡으로 압밀작용 부위를 따라 배수로 자중에 의해 발생된 것으로 판단되며, 손상부위로 지표수의 유입으로 인해 손상의 진전이 예상되므로 원활한 배수 및 유지관리를 위해 주입보수가 필요하다.

| 현 황 | 58.650k 산마루측구 균열(0.3/1.0) | 현 황 | 58.698k 산마루측구 균열(0.3/1.0) |
| 원 인 | 다짐미흡, 배수로 자중, 지표수 유입 | 원 인 | 다짐미흡, 배수로 자중, 지표수 유입 |

| 구 분 | 손상 내용 | 단위 | 물량 | 개소 | 보수방안 | 비고 |
|---|---|---|---|---|---|---|
| 배수시설 | 산마루측구 균열 | m | 2.00 | 2 | 주입보수 | |

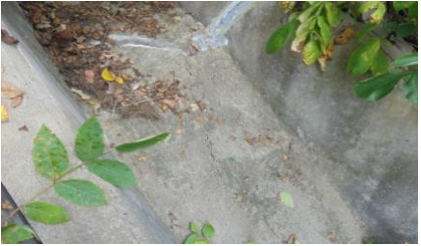
| 구 분 | 중점유지관리 사항 | 현황 사진 |
|---|---|---|
| 배수<br>시설 | <ul style="list-style-type: none"> <li>배수로 균열 구간</li> <li>→ 균열부에 대한 보수가 필요하며, 이후에도 재손상 발생에 대한 주기적인 점검을 실시하는 유지관리가 필요</li> </ul> | |

- 배수시설 균열 구간의 경우 균열부에 대한 보수가 필요하며, 이후에도 재손상 발생에 대한 주기적인 점검을 실시하는 유지관리가 필요하다.
- 점검계단 식생에 대해서는 정비를 실시하는 유지관리가 필요하다.

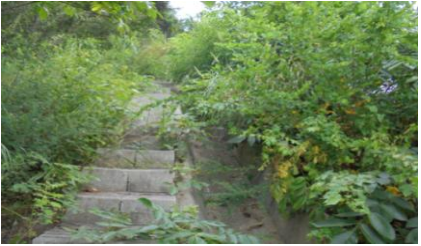
| 구 분 | 중점유지관리 사항 | 현황 사진 |
|---|---|---|
| 보호<br>시설 | <ul style="list-style-type: none"> <li>점검계단 식생</li> <li>→ 원활한 점검 및 유지관리를 위해 식생에 대한 정비가 필요</li> </ul> | |
