## **43. 상주절토43**

### 43.1 시설물의 개요

상주절토43은 경상북도 영천시 신녕면 치산리(상주영천고속도로 58.858~59.078km)에 위치한 사면으로서 총 연장 220m, 높이 50.0m로, 2017년 06월 준공된 절토사면이다.

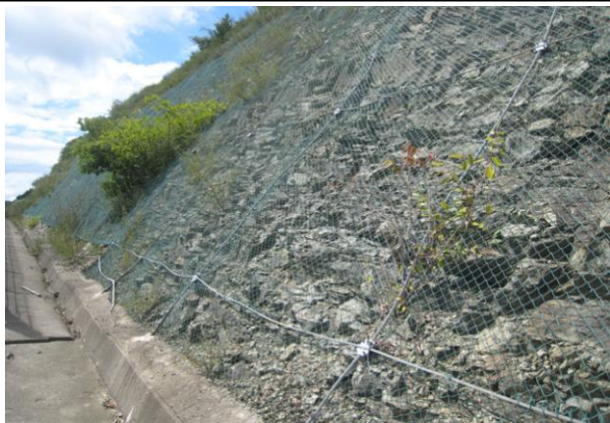
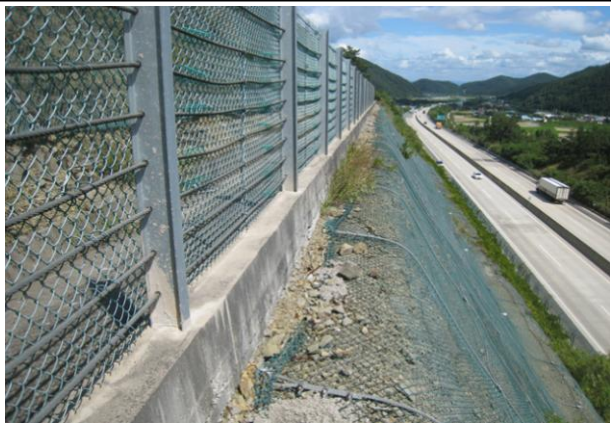
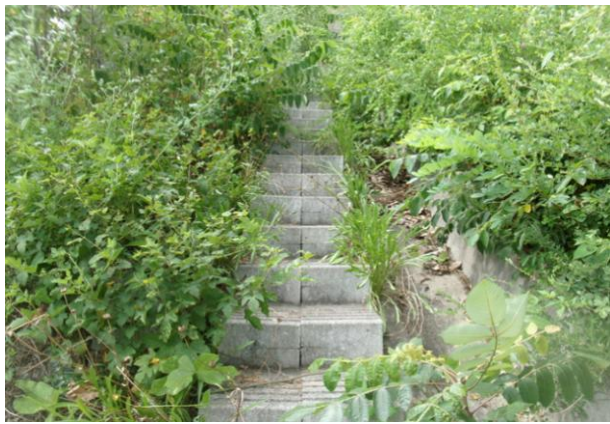
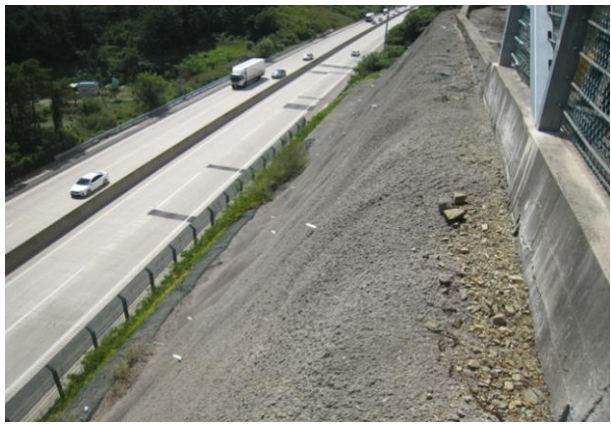
【사진 43.3.1】 1구간 외관조사 결과 주요현황

| 현 황 | 사면부 3단 풍화구간 전경 | 현 황 | 소단배수로 낮석방지울타리 전경 |
| 원 인 | 상태양호 | 원 인 | 상태양호 |

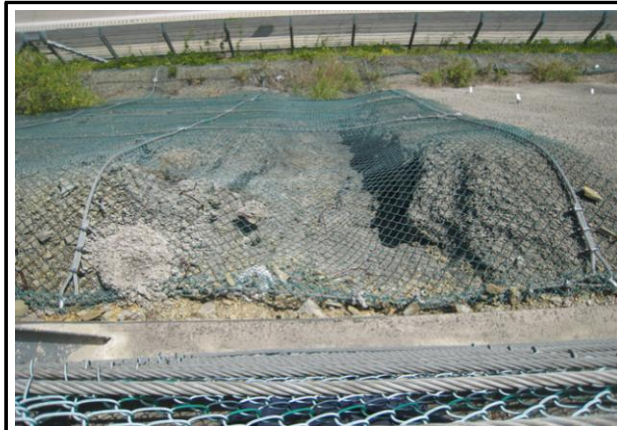
- 사면전반에 걸쳐 보호공, 식생공이 시공되어 있으며, 양호한 상태로 확인되었다.
- 노출암을 확인한 결과, 풍화등급은 보통풍화(MW) 정도로 판단된다.
- 점검결과, 식생공의 식생활착 상태는 양호한 편으로 확인되었고, 58.918k, 58.958k, 59.028k 사면 중단에 조사된 이완암 우려구간(1.0\*10.0\*3ea)은 암맥관입이 있던 곳으로 판단되며, 지표수유입 및 동결융해작용 등에 의한 손상 발생여부에 대하여 주의관찰을 통한 주기적인 유지관리가 필요하다.

| 현 황 | 58.918k 사면 이완암우려(1.0*10.0) |
| 원 인 | 암맥관입 |

| 대 책 | 주의관찰 |

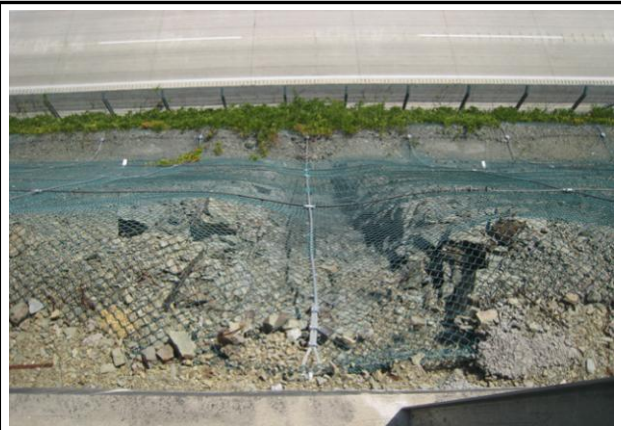
| 현 황 | 58.958k 사면 이완암우려(1.0*10.0) |
| 원 인 | 암맥관입 |

| 대 책 | 주의관찰 |

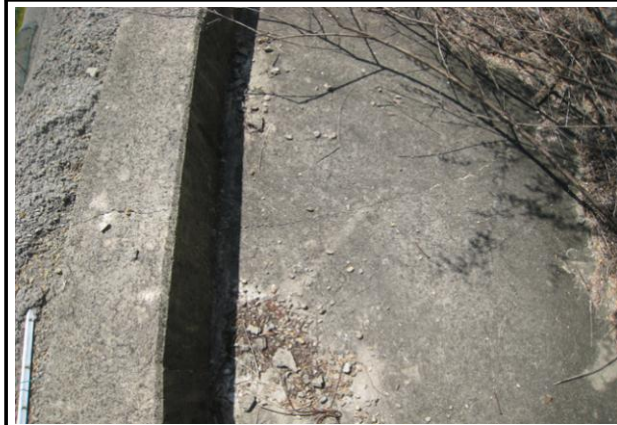
- 상기 발생한 손상은 시공당시 다짐미흡으로 압밀작용 부위를 따라 배수로 자중에 의해 발생된 것으로 판단되며, 손상부위로 지표수의 유입으로 인해 손상의 진전이 예상되므로 원활한 배수 및 유지관리를 위해 균열은 주입보수가 필요하다. 망상균열은 건조수축에 의한 손상으로 즉각적인 보수보다는 주의관찰을 실시하고, 균열폭 증가 등의 손상이 추가발생시 보수를 실시하는 유지관리가 적합할 것으로 보인다.

| 현 황 | 58.898k 소단배수로 균열(0.5/2.0) |
| 원 인 | 다짐미흡, 배수로 자중, 지표수 유입 |

| 대 책 | 주입보수 |

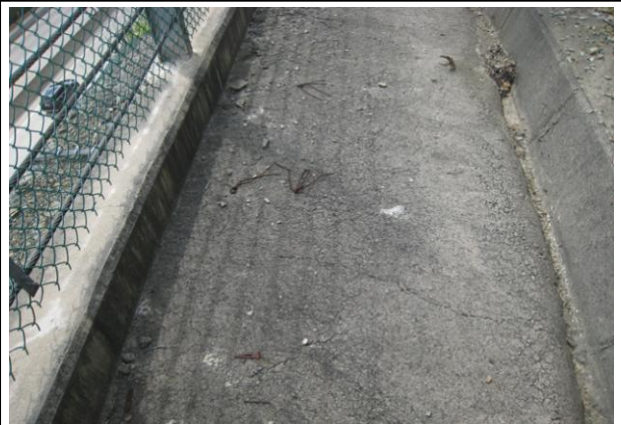
| 현 황 | 58.978k 소단배수로 망상균열(1.0*40.0) |
| 원 인 | 건조수축 |

| 대 책 | 주의관찰 |

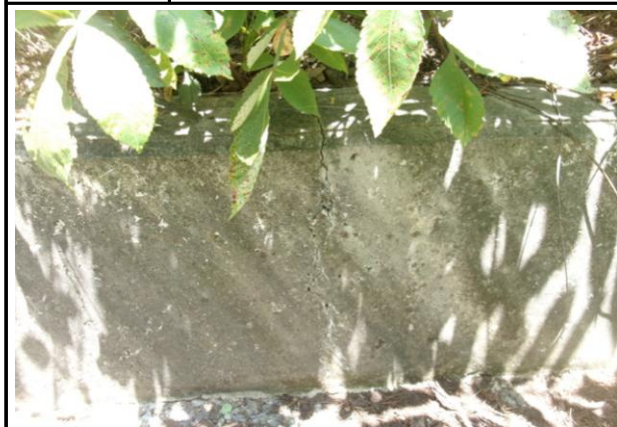
| 현 황 | 58.878k 산마루측구 균열(0.5/1.0) |
| 원 인 | 다짐미흡, 배수로 자중, 지표수 유입 |

| 대 책 | 주입보수 |

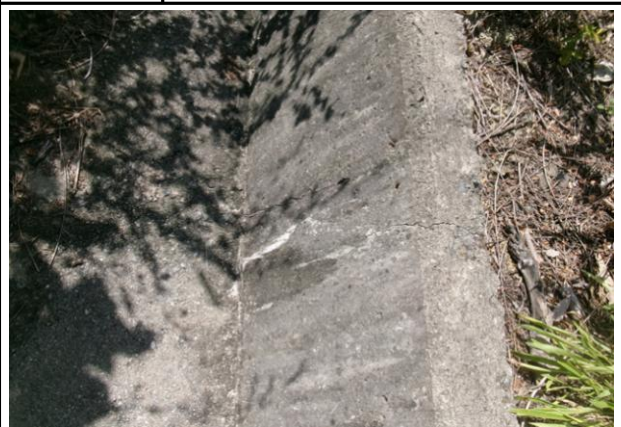
| 현 황 | 58.978k 산마루측구 균열(1.0/1.0) |
| 원 인 | 다짐미흡, 배수로 자중, 지표수 유입 |

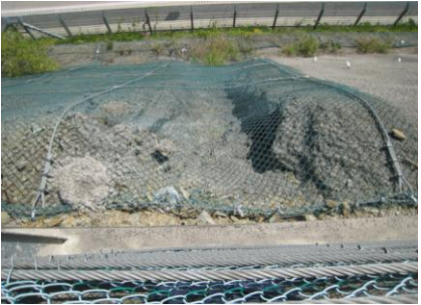
| 구 분 | 중점유지관리 사항 | 현황 사진 |
|---|---|---|
| 사<br>면<br>부 | <ul style="list-style-type: none"> <li>• 이완암 우려구간<br/>→ 현재 손상은 없으나, 공용기간이 증가하면서 지표수유입 및 풍화작용으로 인해 충전물유실 등의 원인으로 이완암이 발생할 수 있으므로, 주기적인 관찰을 실시하는 유지관리가 필요</li> </ul> | |

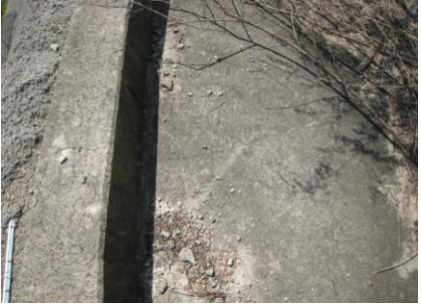
| 구 분 | 중점유지관리 사항 | 현황 사진 |
|---|---|---|
| 배수<br>시설 | <ul style="list-style-type: none"> <li>• 배수로 균열 구간<br/>→ 균열부에 대한 보수가 필요하며, 이후에도 재손상 발생에 대한 주기적인 점검을 실시하는 유지관리가 필요</li> </ul> | |

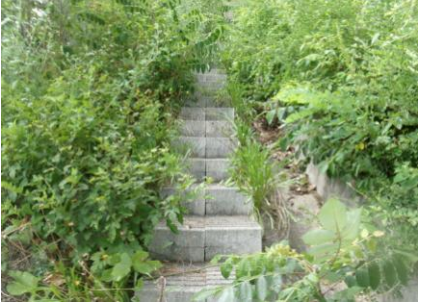
| 구 분 | 중점유지관리 사항 | 현황 사진 |
|---|---|---|
| 보호<br>시설 | <ul style="list-style-type: none"> <li>• 점검계단 식생<br/>→ 원활한 점검 및 유지관리를 위해 식생에 대한 정비가 필요</li> </ul> | |
