# 45. 영천절토45

영천절토45는 경상북도 영천시 화산면 효정리(상주영천고속도로 69.078~69.258km)에 위치한 사면으로서 총 연장 180.0m, 높이 32.0m로, 2017년 06월 준공된 절토사면이다.

2023년 정밀안전점검(금회)

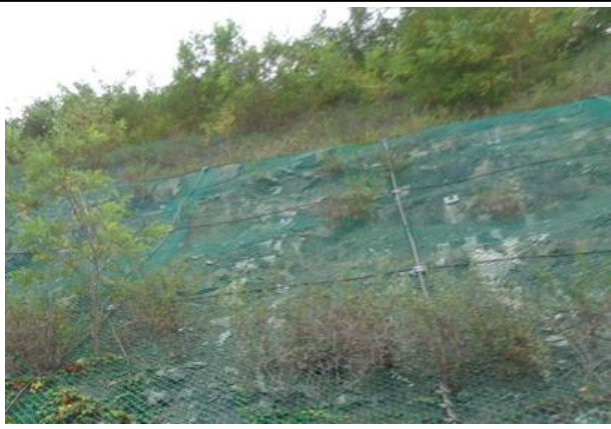
| 현 황 | 록볼트 전경 | 현 황 | 산마루측구 전경 |
| 원 인 | 상태양호 | 원 인 | 상태양호 |

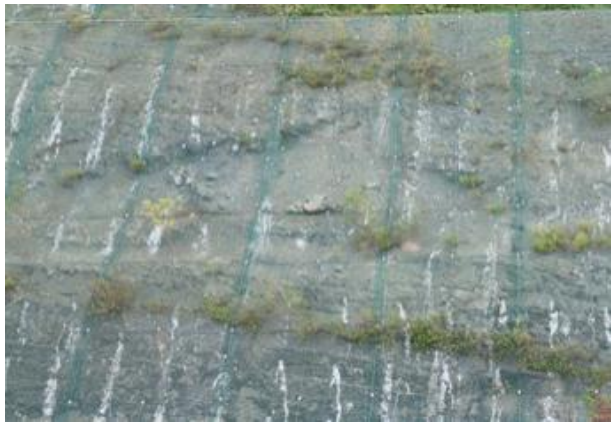
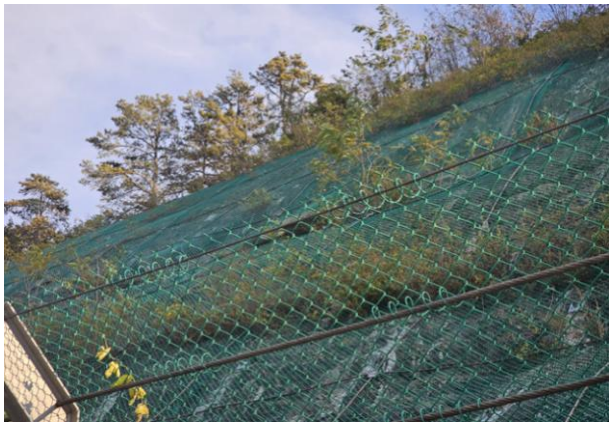
- 사면전반에 걸쳐 보호공, 식생공이 시공되어 있으며, 양호한 상태로 확인되었다.
- 노출암반을 확인한 결과, 풍화등급은 보통풍화(MW)~심한풍화(HW) 정도로 판단된다. 점검결과, 식생공의 식생활착 상태는 양호한 편이고, 69.158k 뜬돌 망내퇴적(0.5\*0.5\*0.3)이 조사되었다. 뜬돌은 보호공인 낙석방지망 내 퇴적된 것으로 21년 상반기에 발생한 손상이며, 심한풍화 및 지표수에 의해 충전물이 유실되어 탈락된 것으로 낙석방지망, 낙석방지울타리 등에 의해 도로침범의 위험성은 낮으므로 주변부 유실발생에 대해 주기적인 확인을 실시하고, 추가발생시 뜬돌제거 등의 조치를 취하는 유지관리가 요구된다.

| 현 황 | 69.158k 낙석방지망내 뜯돌(0.5*0.5*0.3) | 현 황 | 69.158k 낙석방지망내 뜯돌(0.5*0.5*0.3) |
| 원 인 | 심한풍화, 지표수, 충전물유실 | 원 인 | 심한풍화, 지표수, 충전물유실 |

| 대 책 | 주의관찰 후 제거 | 대 책 | 주의관찰 후 제거 |

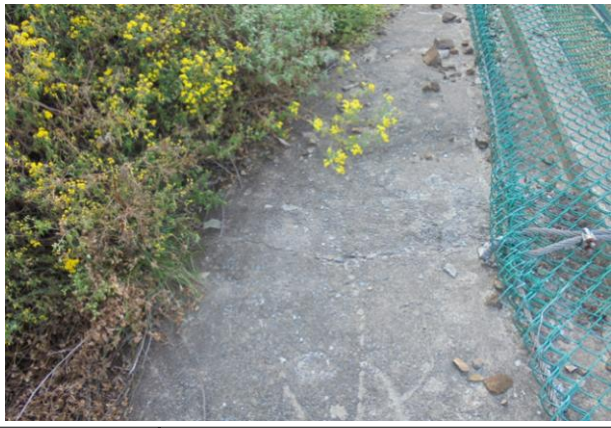
- 배수시설은 소단배수로 및 산마루측구가 시공되어 있다.
- 소단배수로 69.138k 균열(0.3/2.0), 69.178k 균열(0.3/2.0), 69.188k 균열(0.3/2.0\*3ea), 69.198k 균열(0.3/2.0\*3ea), 산마루측구 69.218k 균열(0.3/1.5)이 조사되었다.
- 상기 발생한 손상은 시공당시 다짐미흡으로 압밀작용 부위를 따라 배수로 자중에 의해 발생된 것으로 판단되며, 손상부위로 지표수의 유입으로 인해 손상의 진전이 예상되므로 원활한 배수 및 유지관리를 위해 주입보수가 필요하다.

| 현 황 | 69.178k 소단배수로 균열(0.3/2.0) | 현 황 | 69.188k 소단배수로 균열(0.3/2.0) |
| 원 인 | 다짐미흡, 배수로 자중, 지표수 유입 | 원 인 | 다짐미흡, 배수로 자중, 지표수 유입 |

| 대 책 | 주입보수 | 대 책 | 주입보수 |

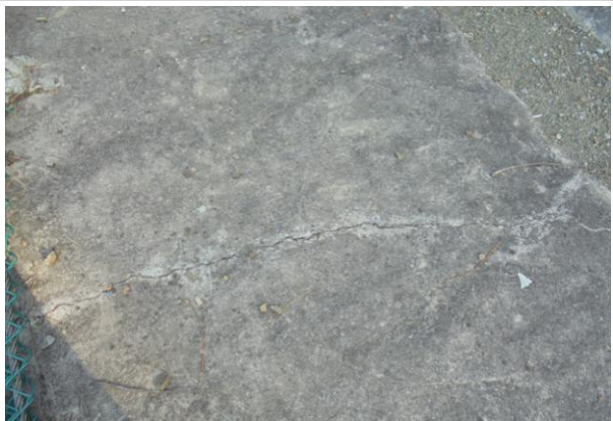
| 현 황 | 69.198k 소단배수로 균열(0.3/2.0) | 현 황 | 69.218k 산마루측구 균열(0.3/1.5) |
| 원 인 | 다짐미흡, 배수로 자중, 지표수 유입 | 원 인 | 다짐미흡, 배수로 자중, 지표수 유입 |

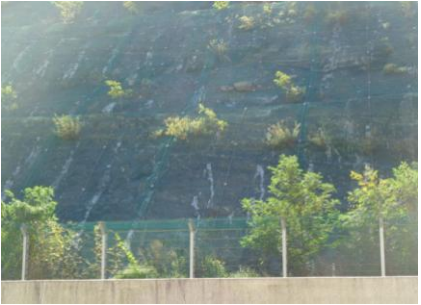
| 구 분 | 중점유지관리 사항 | 현황 사진 |
|---|---|---|
| 사<br>면<br>부 | <ul style="list-style-type: none"> <li>• 뜬돌(망내퇴적)구간</li> <li>→ 현재 낙석방지울타리 및 낙석방지망 설치로 안전성에 는 문제가 없는 상태이나, 장기공용시 지표수 및 동결융해로 인한 충전물유실이 발생할 수 있으므로, 주기적인 점검으로 통해 손상의 발생유무에 대한 확인 필요</li> </ul> | |

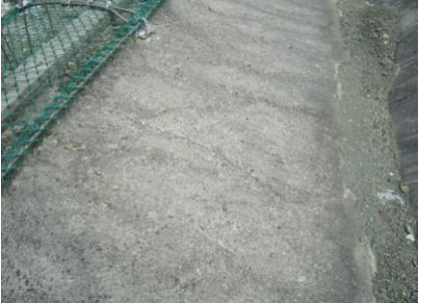
| 구 분 | 중점유지관리 사항 | 현황 사진 |
|---|---|---|
| 배수<br>시설 | <ul style="list-style-type: none"> <li>• 배수로 균열 구간</li> <li>→ 균열부에 대한 보수가 필요하며, 보수후에도 재손상 발생에 대한 주기적인 점검을 실시하는 유지관리가 필요</li> </ul> | |

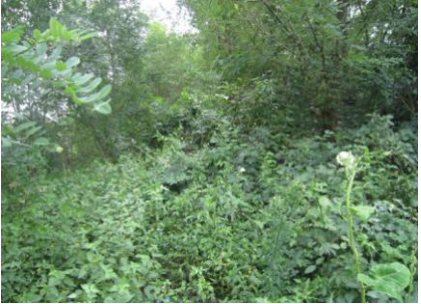
| 구 분 | 중점유지관리 사항 | 현황 사진 |
|---|---|---|
| 보호<br>시설 | <ul style="list-style-type: none"> <li>• 점검계단 식생</li> <li>→ 원활한 점검 및 유지관리를 위해 식생에 대한 정비가 필요</li> </ul> | |
