## **46. 영천절토46**

## 46. 영천절토46

영천절토46은 경상북도 영천시 화산면 효정리(상주영천고속도로 70.050~70.410km)에 위치한 사면으로서 총 연장 360.0m, 높이 47.0m로, 2017년 06월 준공된 절토사면이다.

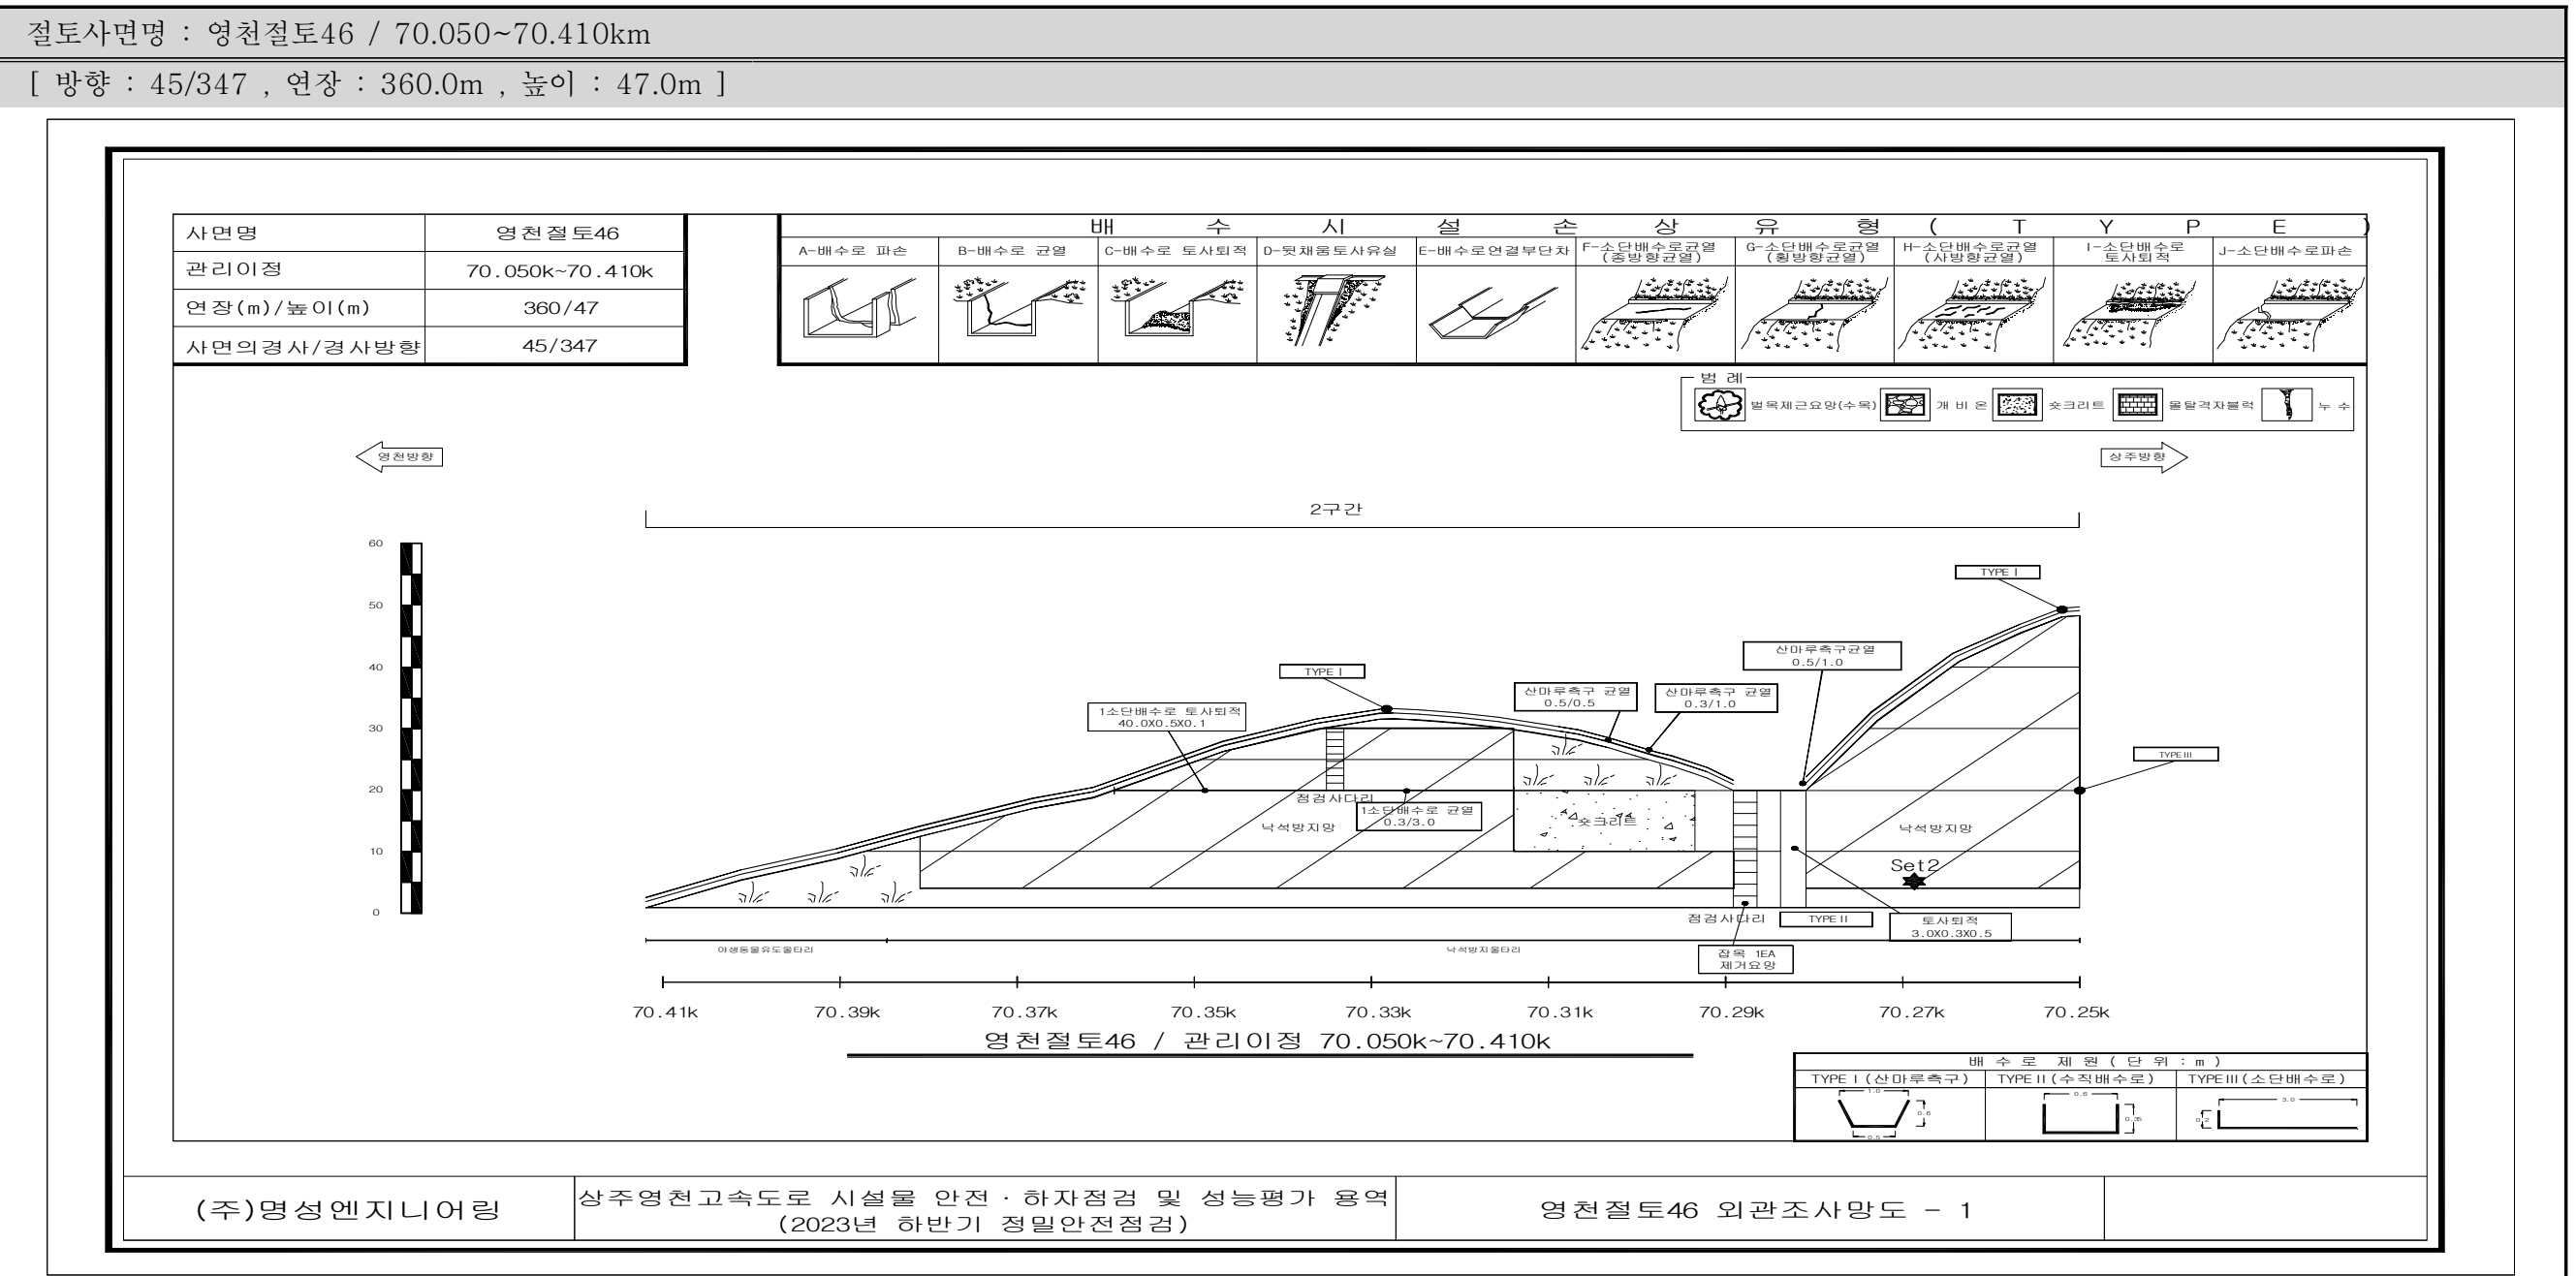
46.3.2 외관조사 결과 현황도(Face Map)

- 배수시설은 소단배수로 및 산마루측구, 수직도수로가 시공되어 있다.
- 소단배수로에 발생한 손상으로는 70.140k 균열(0.3/40.0), 70.170k 균열(0.3/20.0), 70.210k 균열(0.3/2.0), 70.250k 균열(0.3/15.0)이 조사되었으며, 70.130k, 70.170k 토사퇴적(10.0\*1.0), 70.220k 토사퇴적(15.0\*1.0)이 신규로 조사되었다.

- 상기 발생한 손상은 시공당시 다짐미흡으로 압밀작용 부위를 따라 배수로 자중에 의해 발생된 것으로 판단되며, 손상부위로 지표수의 유입으로 인해 손상의 진전이 예상되므로 원활한 배수 및 유지관리를 위해 보수가 필요하다.

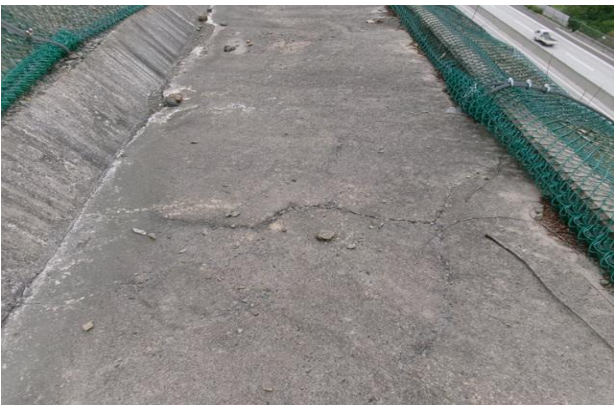
| 현 황 | 70.140k 소단배수로 균열(0.3/40.0) | 현 황 | 70.170k 소단배수로 균열(0.3/20.0) |
| 원 인 | 다짐미흡, 배수로 자중, 지표수 유입 | 원 인 | 다짐미흡, 배수로 자중, 지표수 유입 |

| 대 책 | 주입보수 | 대 책 | 주입보수 |

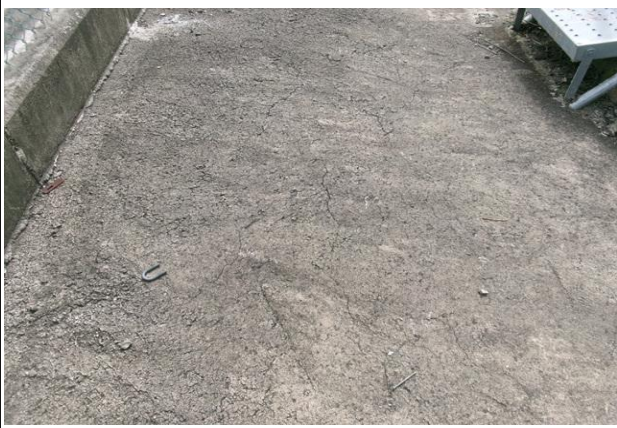
| 현 황 | 70.250k 소단배수로 균열(0.3/15.0) | 현 황 | 70.220k 소단배수로 토사퇴적(L=15.0) |
| 원 인 | 다짐미흡, 배수로 자중, 지표수 유입 | 원 인 | 강우로 인한 침식 |

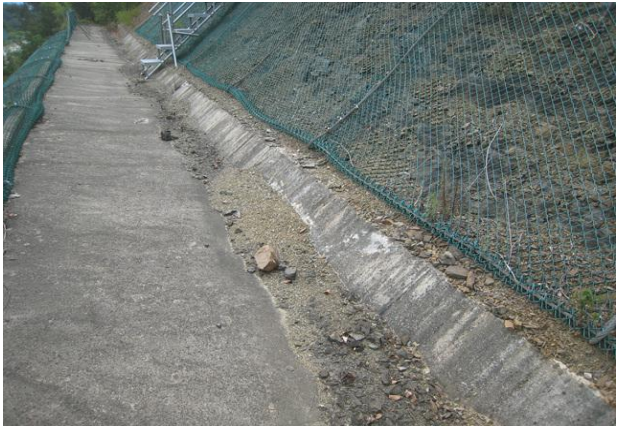
- 토사퇴적은 상단사면의 심한풍화(HW)에 지표수유입으로 인해 퇴적이 발생하였고, 원활한 배수를 위해 정비가 필요하다.

| 현 황 | 숏크리트 전경 | 현 황 | 70.350k 소단배수로 토사퇴적(40*0.5*0.1) |
| 원 인 | 상태양호 | 원 인 | 심한풍화, 지표수 유입 |

| 대 책 | — | 대 책 | 정비 |

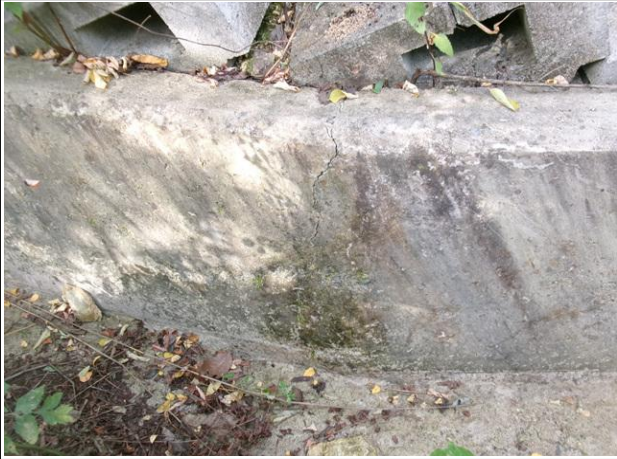
- 배수시설은 소단배수로 및 산마루측구, 수직도수로가 시공되어 있다.
- 소단배수로에 발생한 손상으로는 70.350k 토사퇴적(40.0\*0.5\*0.1), 산마루측구 70.280k 균열(0.5/1.0), 70.300k 균열(0.3/1.0, 0.5/0.5)이 조사되었다.
- 상기 발생한 손상은 시공당시 다짐미흡으로 압밀작용 부위를 따라 배수로 자중에 의해 발생된 것으로 판단되며, 손상부위로 지표수의 유입으로 인해 손상의 진전이 예상되므로 원활한 배수 및 유지관리를 위해 주입보수가 필요하다.

| 현 황 | 70.280k 산마루측구 균열(0.5/1.0) | 현 황 | 70.320k 소단배수로 균열(0.3/3.0) |
| 원 인 | 다짐미흡, 배수로 자중, 지표수 유입 | 원 인 | 다짐미흡, 배수로 자중, 지표수 유입 |

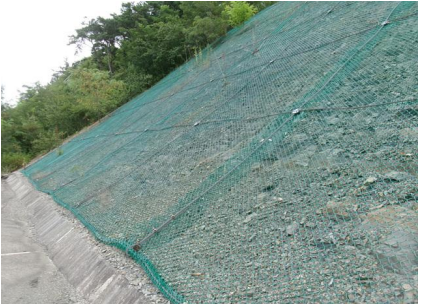
| 구 분 | 중점유지관리 사항 | 현황 사진 |
|---|---|---|
| 사<br>면<br>부 | <ul style="list-style-type: none"> <li>• 풍화구간</li> <li>→ 현재 낙석방지울타리 및 낙석방지망 설치로 안전성에는 문제가 없는 상태이나, 장기공용시 지표수 및 동결융해로 인한 충전물유실이 발생할 수 있으므로, 주기적인 점검으로 통해 손상의 발생유무에 대한 확인</li> </ul> | |

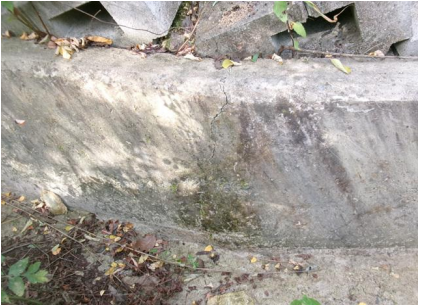
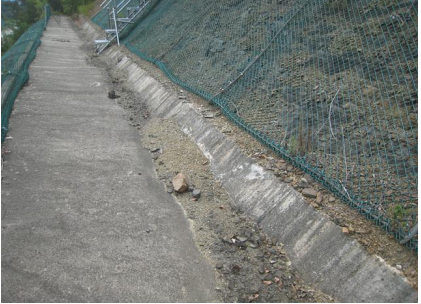
| 구 분 | 중점유지관리 사항 | 현황 사진 |
|---|---|---|
| 배수<br>시설 | <ul style="list-style-type: none"> <li>• 배수로 균열, 토사퇴적 구간</li> <li>→ 손상에 대한 보수가 필요하며, 이후에도 재손상 발생에 대한 주기적인 점검을 실시하는 유지관리가 필요</li> </ul> | |

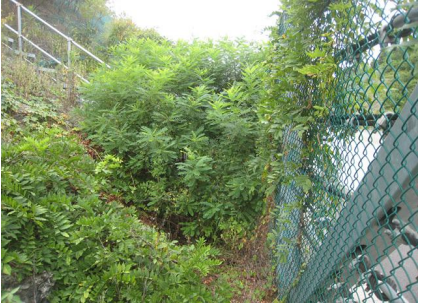
| 구 분 | 중점유지관리 사항 | 현황 사진 |
|---|---|---|
| 보호<br>시설 | <ul style="list-style-type: none"> <li>• 점검계단 식생</li> <li>→ 원활한 점검 및 유지관리를 위해 식생에 대한 정비가 필요</li> </ul> | |
