# 55. 영천절토55

### 55.1 시설물의 개요

영천절토55는 경상북도 영천시 화산면 가상리(상주영천고속도로 74.758~74.938km)에 위치한 사면으로서 총 연장 180.0m, 높이 39.0m로, 2017년 06월 준공된 절토사면이다.

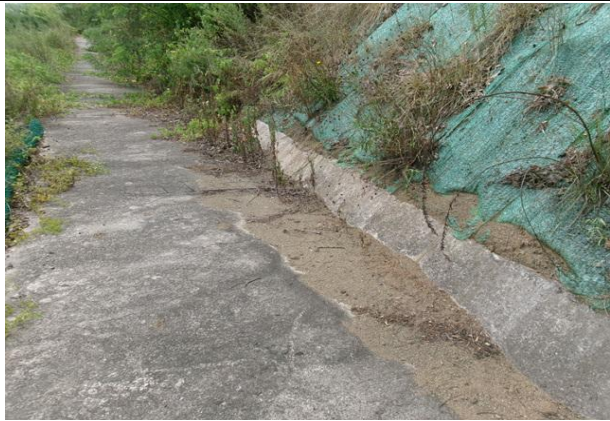
- 배수시설은 소단배수로 및 산마루측구가 시공되어 있다.
- 소단배수로 74.858k 토사퇴적(40.0\*0.5\*0.1), 74.908k 균열(0.5/2.0), 산마루측구 74.918k 균열(0.5/2.0)이 조사되었다. 상기손상은 신규발생한 것으로, 그 외의 특이손상은 없는 것으로 조사되었다.
- 상기 발생한 손상은 시공당시 다짐미흡으로 압밀작용 부위를 따라 배수로 자중에 의해 발생된 것으로 판단되며, 손상부위로 지표수의 유입으로 인해 손상의 진전이 예상되므로 원활한

- 토사퇴적의 경우, 지표수에 의한 일부 표층 유실되고 퇴적되어 발생한 손상으로 원활한 배수를 위해 정비가 필요한 상태이다.

| 현 황 | 74.858k 소단배수로 토사퇴적(40.0*0.5*0.1) | 현 황 | 74.908k 소단배수로 균열(0.5/2.0) |
| 원 인 | 지표수유입, 표층유실 | 원 인 | 다짐미흡, 배수로 자중, 지표수 유입 |

| 대 책 | 정비 | 대 책 | 주입보수 |

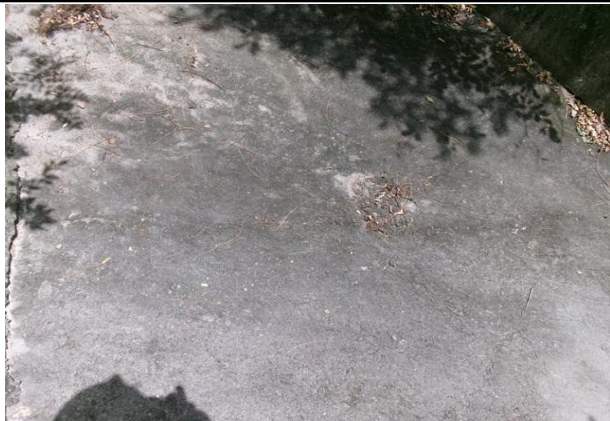
| 현 황 | 74.918k 산마루측구 균열(0.5/2.0) | 현 황 | 하단 사면 보통풍화(MW)~심한풍화(HW) |
| 원 인 | 다짐미흡, 배수로 자중, 지표수 유입 | 원 인 | 풍화 |

| 대 책 | 주입보수 | 대 책 | 주의관찰 |

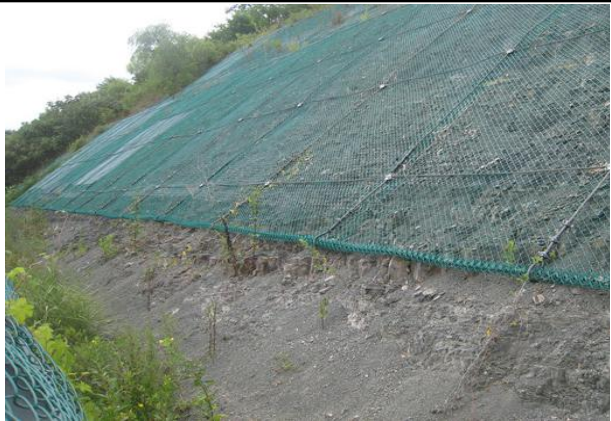
- 사면전반에 걸쳐 보호공, 식생공이 시공되어 있으며, 식생은 보통~양호한 상태로 확인되었다.
- 노출암을 확인한 결과, 풍화등급은 보통풍화(MW)~심한풍화(HW) 정도로 판단된다. 보호공인 방지망 내 퇴적은 없는 것으로 조사되었다. 낙석방지망 및 낙석방지울타리 설치로 인해 보통풍화(MW)~심한풍화(HW)에 의한 낙석의 위험성은 낮으나, 공용기간 증가 및 지표수유입, 충전물유실 등에 의해 뜬돌(이완암) 발생할 수 있으므로 주의관찰하는 유지관리가 필요하다.
- 점검결과, 식생공의 활착상태는 보통~양호한 편이고, 특이손상은 없는 것으로 조사되었다.

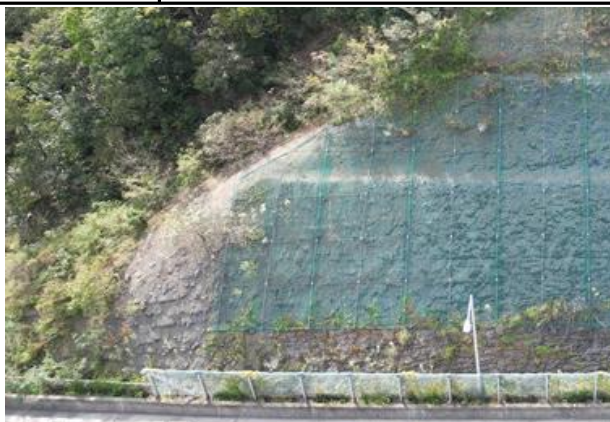
| 현 황 | 보통풍화(MW)~심한풍화(HW) 구간 | 현 황 | 보통풍화(MW)~심한풍화(HW) 구간 |
| 원 인 | 풍화 | 원 인 | 풍화 |

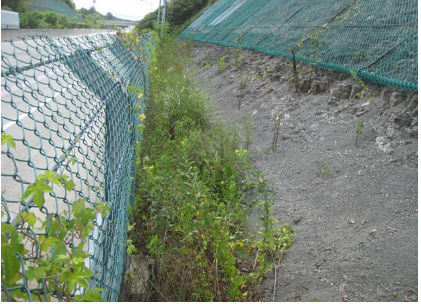
| 구 분 | 중점유지관리 사항 | 현황 사진 |
|---|---|---|
| 사<br>면<br>부 | <ul style="list-style-type: none"> <li>• 보통풍화~심한풍화구간</li> <li>→ 현재 낙석방지울타리 및 낙석방지망 설치로 안전성에는 문제가 없는 상태이나, 장기공용시 지표수 및 동결융해로 인한 충전물유실이 발생할 수 있으므로, 주기적인 점검으로 통해 손상의 발생유무에 대한 확인</li> </ul> | |

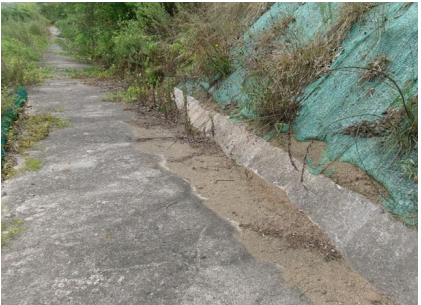
| 구 분 | 중점유지관리 사항 | 현황 사진 |
|---|---|---|
| 배수<br>시설 | <ul style="list-style-type: none"> <li>• 배수로 토사퇴적 구간</li> <li>→ 정비가 필요하며, 이후에도 재손상 발생에 대한 주기적인 점검을 실시하는 유지관리가 필요</li> </ul> | |

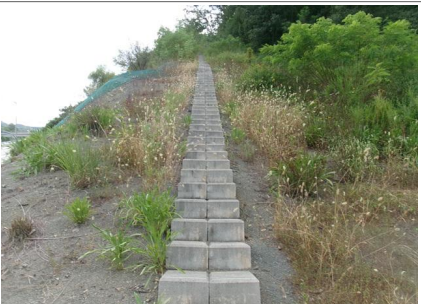
- 부대시설로는 점검계단(74.758~74.828k), 낙석방지울타리(74.788~74.928k), 야생동물유도울타리(74.758~74.788k, 74.928~74.938k)가 설치되어 있으며, 손상이 없는 양호한 상태로 조사되었다.
- 점검계단은 주변식생으로 인한 유지관리의 불편함을 초래할 수 있으므로, 주기적인 정비를 실시하는 관리가 필요하다.

| 구 분 | 중점유지관리 사항 | 현황 사진 |
|---|---|---|
| 보호<br>시설 | <ul style="list-style-type: none"> <li>• 점검계단 식생</li> <li>→ 원활한 점검 및 유지관리를 위해 식생에 대한 정비가 필요</li> </ul> | |
