## **58. 영천절토58**

영천절토58은 경상북도 영천시 화산면 암기리(상주영천고속도로 화산JCT R-A 우측 STA.0+920~1+340)에 위치한 사면으로서 총 연장 420.0m, 높이 39.0m로, 2017년 06월 준공된 절토사면이다.

상주영천고속도로 시설물 안전·하자점검 및 성능평가 용역  
(2023년 하반기 정밀안전점검)

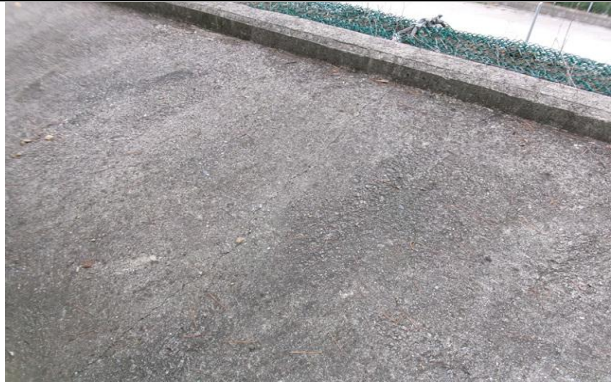
- 배수시설은 소단배수로 및 산마루측구가 시공되어 있다.
- 소단배수로 0.990k 균열(0.3/2.0), 1.070k 균열(0.3/1.0\*6ea)이 조사되었다.

- 점검결과, 추가손상은 없으며, 기존손상 중 균열 폭 및 길이증가는 없는 것으로 확인되었다.
- 상기 발생한 손상은 시공당시 다짐미흡으로 압밀작용 부위를 따라 배수로 자중에 의해 발생된 것으로 판단되며, 손상부위로 지표수의 유입으로 인해 손상의 진전이 예상되므로 원활한 배수 및 유지관리를 위해 주입보수가 필요하다.

| 현 황 | 0.990k 소단배수로 균열(0.3/2.0) | 현 황 | 1.070k 소단배수로 균열(0.3/1.0*6ea) |
| 원 인 | 다짐미흡, 배수로 자중, 지표수 유입 | 원 인 | 다짐미흡, 배수로 자중, 지표수 유입 |

| 대 책 | 주입보수 | 대 책 | 주입보수 |

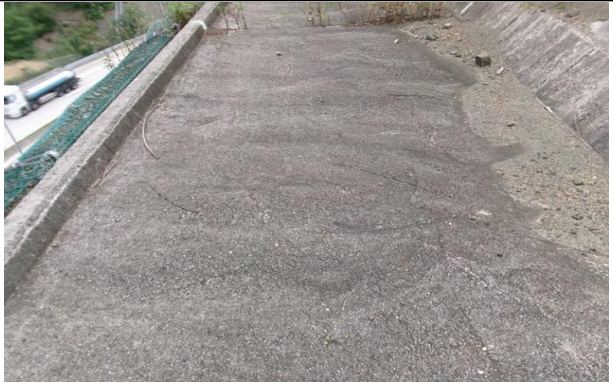
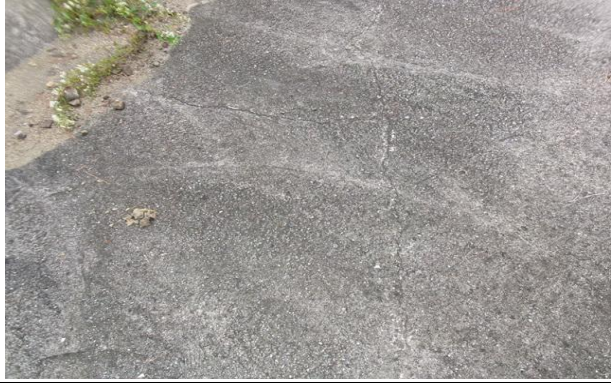
| 현 황 | 1.070k 소단배수로 균열(0.3/1.0*6ea) | 현 황 | 1.010k 1단 슛크리트 파손(1.0*250.0) |
| 원 인 | 다짐미흡, 배수로 자중, 지표수 유입 | 원 인 | 건조수축, 하단 이음부 |

| 대 책 | 주입보수 | 대 책 | 주의관찰 |

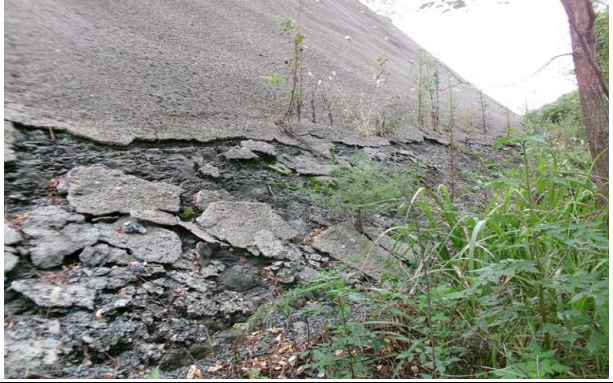
- 부대시설로는 슛크리트(0.960~1.090k), 낙석방지울타리(0.940~1.080k), 야생동물유도울타리(0.920~0.940k, 1.080~1.120k), 점검계단(0.920~0.970k)이 설치되어 있다.
- 1단 하부 1.010k 슛크리트 파손(1.0\*250.0)이 조사되었고, 상기손상부는 슛크리트 타설 후, 건조수축 및 결합력이 약한 하단 이음부에 발생한 손상으로, 파손부위를 통한 지표수의 유입으로 인해 손상의 진전이 예상되므로 주의관찰하는 유지관리가 필요하다.
- 점검계단은 주변식생으로 인한 유지관리의 불편함을 초래할 수 있으므로, 주기적인 정비를 실시하는 관리가 필요하다.

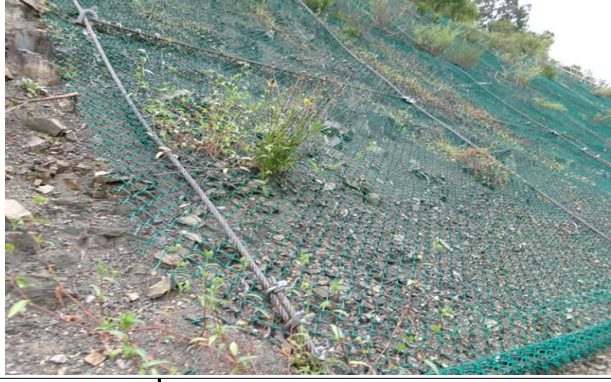
| 현 황 | 상단 사면 심한풍화 | 현 황 | 하단(이격부) 전경 |
| 원 인 | 풍화 | 원 인 | 상태양호 |

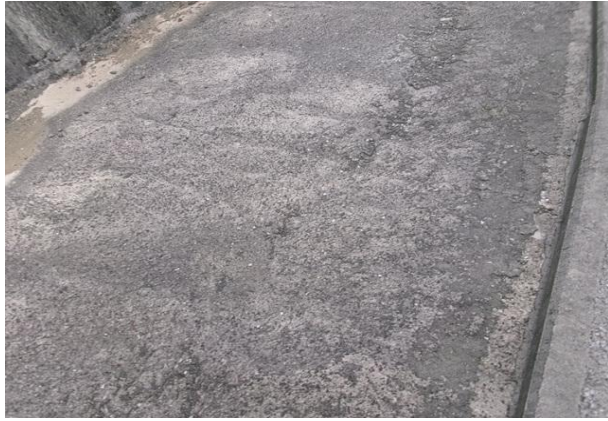
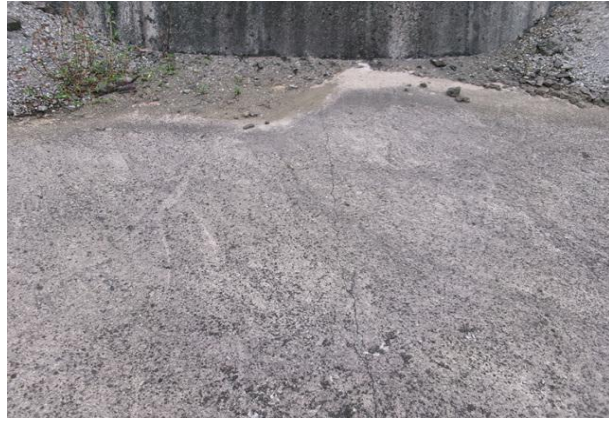
- 배수시설은 소단배수로 및 산마루측구가 시공되어 있다.
- 소단배수로 1.200k 균열(0.3/2.0\*2ea), 1.280k 균열(0.3/2.0), 1.240k 망상균열(20.0\*2.0), 1.290k 파손(0.2\*0.5)이, 산마루측구 1.320k 균열(0.3/1.5)이 조사되었다.
- 소단배수로에 신규 파손이 조사되었고, 기존손상은 균열 폭 및 길이 증가는 없는 것을 확인되었다.
- 상기 발생한 손상은 시공당시 다짐미흡으로 압밀작용 부위를 따라 배수로 자중에 의해 발생된 것으로 판단되며, 손상부위로 지표수의 유입으로 인해 손상의 진전이 예상되므로 원활한 배수 및 유지관리를 위해 주입보수 및 단면보수가 필요하다.
- 망상균열은 낙석방지울타리 설치를 위한 단면보강이 실시된 구간에 발생된 것으로, 시공당시 초기건조수축에 의한 손상으로 내구성 확보를 위해 균열보수를 실시하는 유지관리가 필요하다.

| 현 황 | 1.200k 소단배수로 균열(0.3/2.0*2ea) | 현 황 | 1.200k 소단배수로 균열(0.3/2.0*2ea) |
| 원 인 | 다짐미흡, 배수로 자중, 지표수 유입 | 원 인 | 다짐미흡, 배수로 자중, 지표수 유입 |

| 대 책 | 주입보수 | 대 책 | 주입보수 |

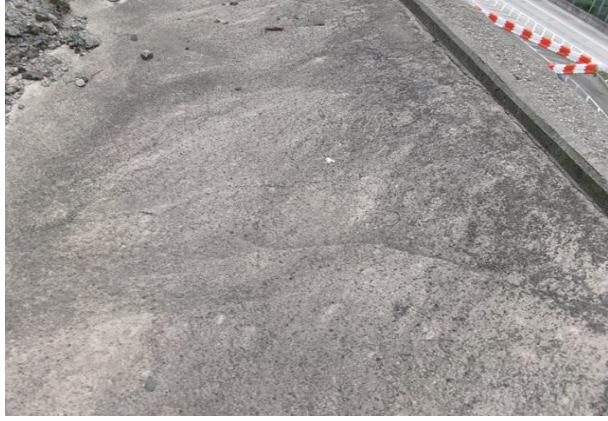
| 현 황 | 1.280k 소단배수로 균열(0.3/2.0) | 현 황 | 1.240k 소단배수로 망상균열(20.0*2.0) |
| 원 인 | 다짐미흡, 배수로 자중, 지표수 유입 | 원 인 | 다짐미흡, 배수로 자중, 지표수 유입 |

| 대 책 | 주입보수 | 대 책 | 주입보수 |

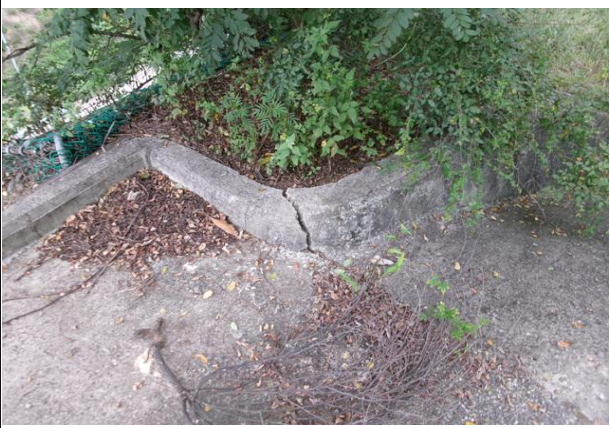
| 현 황 | 1.290k 소단배수로 파손(0.2*0.5) | 현 황 | 1.320k 산마루측구 균열(0.3/1.5) |
| 원 인 | 다짐미흡, 배수로 자중, 지표수 유입 | 원 인 | 다짐미흡, 배수로 자중, 지표수 유입 |

| 대 책 | 주입보수 | 대 책 | 주입보수 |

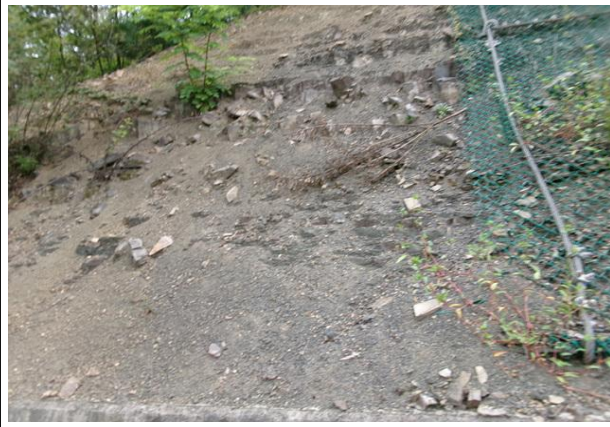
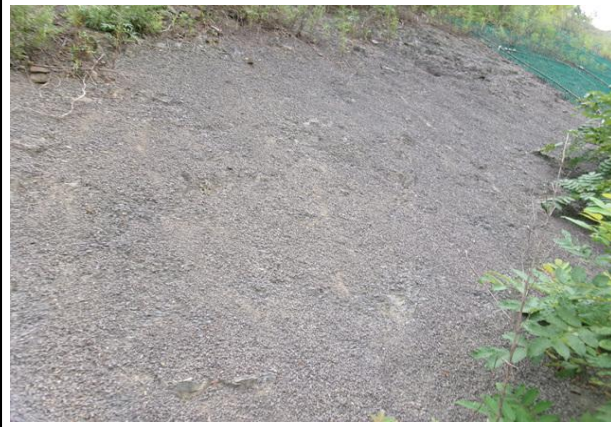
| 현 황 | 상단 사면 심한풍화 | 현 황 | 하단 사면 심한풍화 |
| 원 인 | 풍화 | 원 인 | 풍화 |

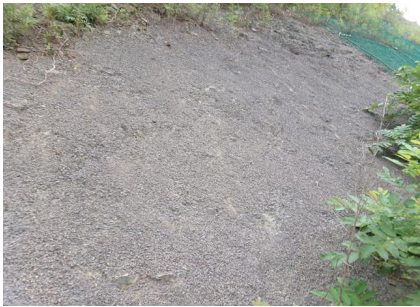
| 구 분 | 중점유지관리 사항 | 현황 사진 |
|---|---|---|
| 사<br>면<br>부 | <ul style="list-style-type: none"> <li>· 심한풍화구간</li> <li>→ 현재 낙석방지울타리 및 낙석방지망 설치로 안전성에는 문제가 없는 상태이나, 장기공용시 지표수 및 동결융해로 인한 충전물유실이 발생할 수 있으므로, 주기적인 점검으로 통해 손상의 발생유무에 대한 확인</li> </ul> | |

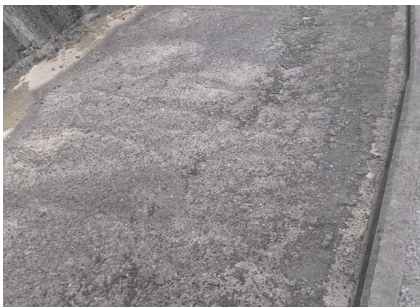
| 구 분 | 중점유지관리 사항 | 현황 사진 |
|---|---|---|
| 배수<br>시설 | <ul style="list-style-type: none"> <li>· 배수로 균열, 파손 구간</li> <li>→ 균열부, 파손부에 대한 보수가 필요하며, 보수후에도 재손상 발생에 대한 주기적인 점검을 실시하는 유지관리가 필요</li> </ul> | |

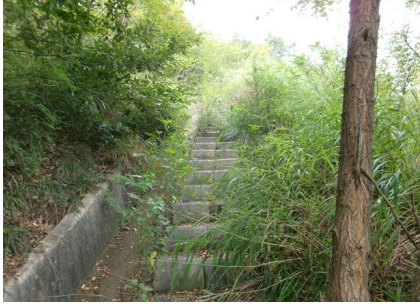
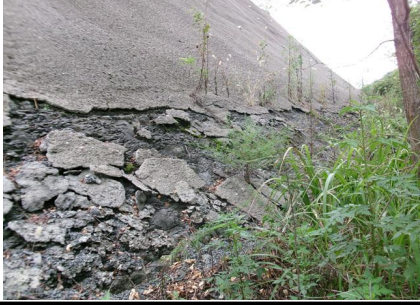
| 구 분 | 중점유지관리 사항 | 현황 사진 |
|---|---|---|
| 보호<br>시설 | <ul style="list-style-type: none"> <li>· 점검계단 식생</li> <li>→ 원활한 점검 및 유지관리를 위해 식생에 대한 정비가 필요</li> <li>· 슛크리트 파손 구간</li> <li>→ 현재 안전성에는 문제가 없는 상태이나, 장기공용시 지표수의 유입으로 인한 손상의 진전이 있을 수 있으므로, 주기적인 점검으로 통해 손상의 발생유무에 대한 확인</li> </ul> | |
