## **60. 영천절토60**

### 60.1 시설물의 개요

영천절토60은 경상북도 영천시 화산면 가상리(상주영천고속도로 화산 JCT R-D 우측 STA. 0+140~0+260)에 위치한 사면으로서 총 연장 120.0m, 높이 38.0m로, 2017년 06월 준공된 절토사면이다.

2023년 정밀안전점검(금회)

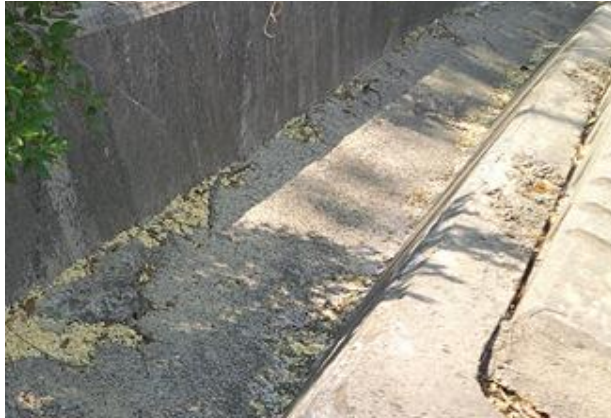
- 배수시설은 소단배수로 및 산마루측구가 시공되어 있다.
- 소단배수로 전구간 토사 및 낙석퇴적(40.0\*0.5\*0.1), 산마루측구 0.170k 균열(0.3/0.5)이 조사되었다.
- 상기 발생한 손상은 시공당시 다짐미흡 및 초기건조수축으로 압밀작용, 온도변화에 의해 표면 부위를 따라 발생한 것으로 판단되며, 손상부위로 지표수의 유입으로 인해 손상의 진전이 예상되므로 원활한 배수 및 유지관리를 위해 표면보수가 필요하다.

| 현 황 | 0.170k 산마루측구 균열(0.3/0.5) | 현 황 | 전구간 소단배수로 토사퇴적(40.0*0.5*0.1) |
| 원 인 | 다짐미흡, 배수로 자중, 지표수 유입 | 원 인 | 지표수유입, 표층 유실 |

| 대 책 | 주입보수 | 대 책 | 정비 |

| 구분 | 손상내용 | 보수방안 | 손상<br>물량 | 보수<br>물량 | 단위 | 단가<br>(천원) | 개략공사비<br>(천원) | 우선<br>순위 |
|---|---|---|---|---|---|---|---|---|
| | 산마루측구 균열 | 주입보수 | 0.5 | 0.75 | m | 65 | 49 | 1 |

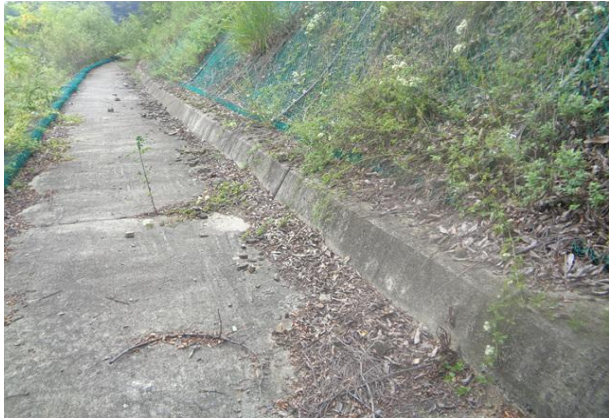
- 토사 및 낙석퇴적의 경우, 지표수에 의한 일부 표층 유실되고 퇴적되어 발생한 손상으로 원활한 배수를 위해 정비 등의 조치가 필요한 상태이다.

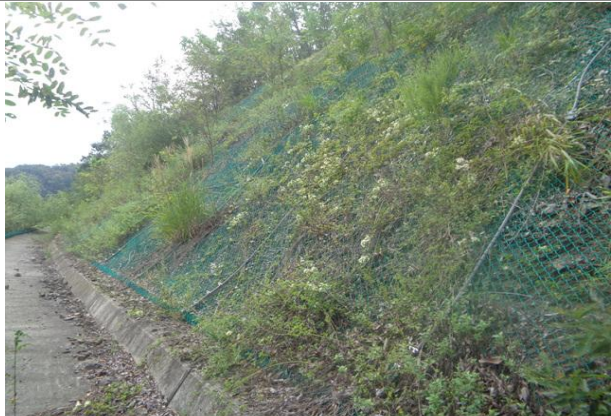
| 현 황 | 상단 사면 심한풍화 | 현 황 | 하단 사면 심한풍화 |
| 원 인 | 풍화 | 원 인 | 풍화 |

| 대 책 | 주의관찰 | 대 책 | 주의관찰 |

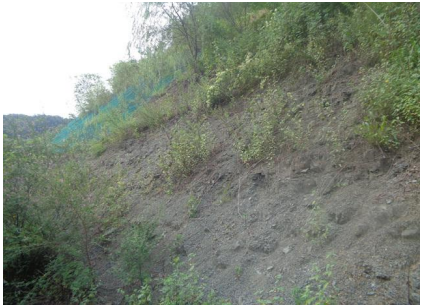
| 구 분 | 중점유지관리 사항 | 현황 사진 |
|---|---|---|
| 사<br>면<br>부 | <ul style="list-style-type: none"> <li>· 심한풍화구간</li> <li>→ 현재 낙석방지울타리 및 낙석방지망 설치로 안전성에는 문제가 없는 상태이나, 장기공용시 지표수 및 동결융해로 인한 충전물유실이 발생할 수 있으므로, 주기적인 점검으로 통해 손상의 발생유무에 대한 확인</li> </ul> | |

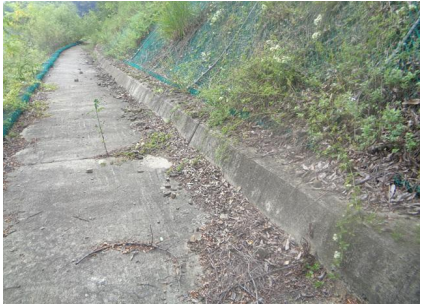
| 구 분 | 중점유지관리 사항 | 현황 사진 |
|---|---|---|
| 배수<br>시설 | <ul style="list-style-type: none"> <li>· 배수로 토사 및 낙석퇴적 구간</li> <li>→ 정비가 필요하며, 이후에도 재손상 발생에 대한 주기적인 점검을 실시하는 유지관리가 필요</li> </ul> | |

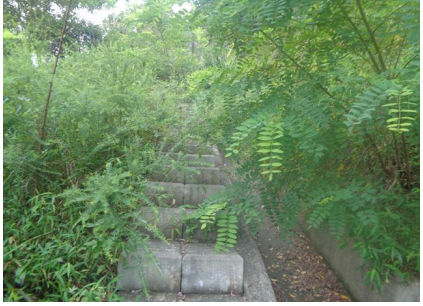
| 구 분 | 중점유지관리 사항 | 현황 사진 |
|---|---|---|
| 보호<br>시설 | <ul style="list-style-type: none"> <li>· 점검계단 식생</li> <li>→ 원활한 점검 및 유지관리를 위해 식생에 대한 정비가 필요</li> </ul> | |
