상주영천고속도로 시설물 안전·하자점검 및 성능평가 용역  
(2023년 하반기 정밀안전점검)

# 외 관 조 사 망 도

낙동JCT교

2023.12

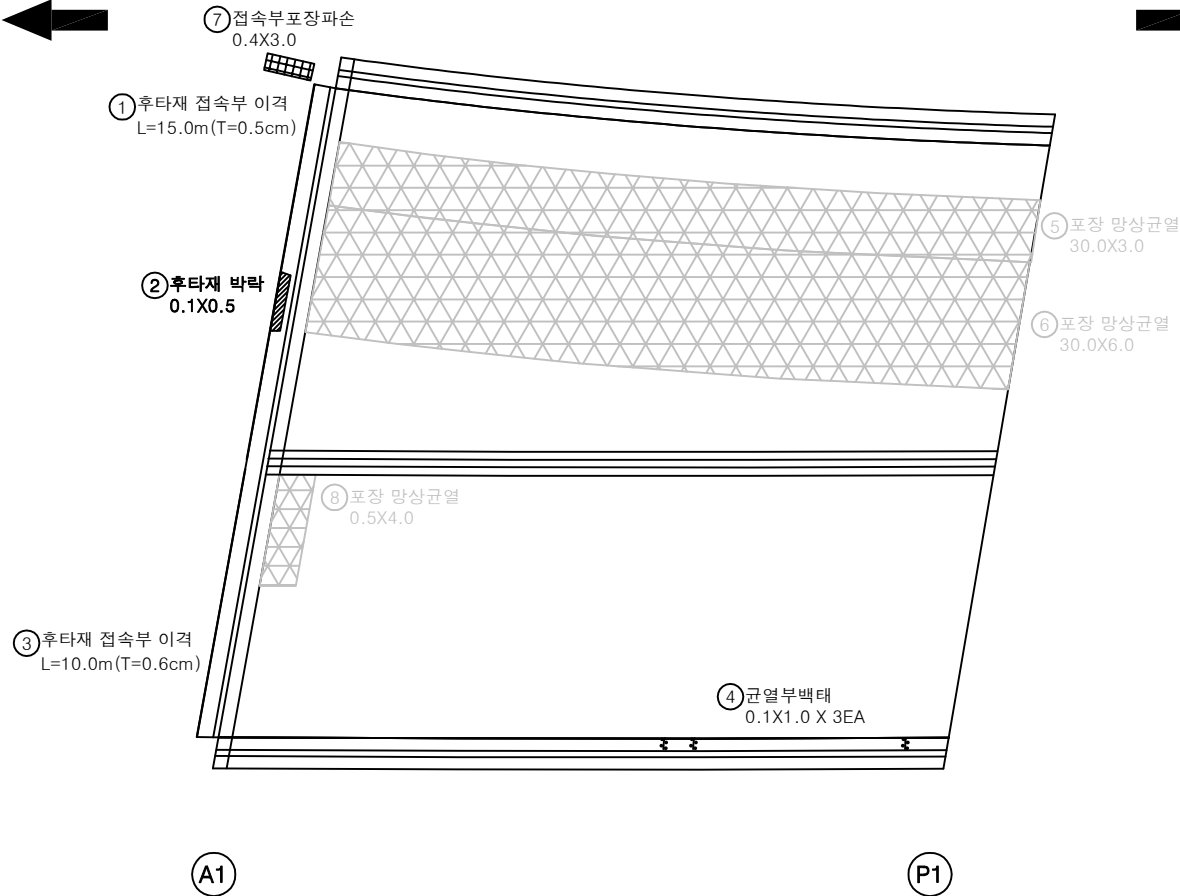
| 도면번호 | 01 |

| 번호 | 구분 | 부재 | 손상내용 | 손상현황 | | | | | | 비 고 |
|---|---|---|---|---|---|---|---|---|---|---|
| 1 | 19하 | 교면포장 | 후타재 접속부 이격 | | 15.0 | | 15.00 | m | 1 | (T=0.5cm) |
| 2 | 19하 | 신속이동 | 후타재 박락 | | 0.1 | 0.5 | 0.05 | m <sup>2</sup> | 1 | |
| 3 | 19하 | 교면포장 | 후타재 접속부 이격 | | 10.0 | | 10.00 | m | 1 | (T=0.6cm) |
| 4 | 19하 | 방호벽 | 균열부백태 | | 0.1 | 1.0 | 0.30 | m <sup>2</sup> | 3 | |
| 5 | 19하 | 교면포장 | 포장 망상균열 | | 30.0 | 3.0 | 90.00 | m <sup>2</sup> | 1 | 21'살 보수 |
| 6 | 20상 | 교면포장 | 포장 망상균열 | | 30.0 | 6.0 | 180.00 | m <sup>2</sup> | 1 | 21'살 보수 |
| 7 | 20상 | 교면포장 | 접속부 포장파손 | | 0.4 | 3.0 | 1.20 | m <sup>2</sup> | 1 | |
| 8 | 20상 | 교면포장 | 포장 망상균열 | | 0.5 | 4.0 | 2.00 | m <sup>2</sup> | 1 | 21'살 보수 |

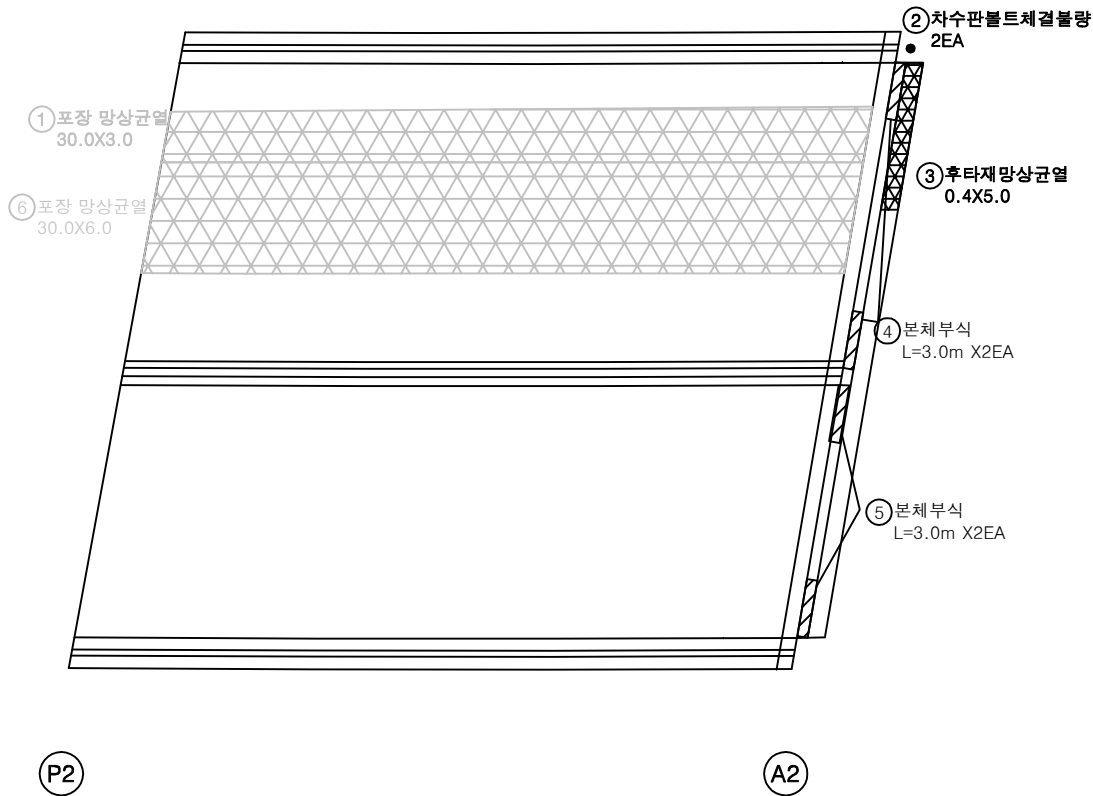
| 도 면 번 호 | 03 |

| 번호 | 구분 | 부재 | 손상내용 | 손상현황 | | | | | | 비 고 |
|---|---|---|---|---|---|---|---|---|---|---|
| 1 | 19하 | 표면포장 | 포장 망상균열 | | 30.0 | 3.0 | 90.00 | m <sup>2</sup> | 1 | 21'설 보수 |
| 2 | 19하 | 신축이음 | 차수판 볼트 체결불량 | | | | 2.00 | EA | 2 | |
| 3 | 19하 | 신축이음 | 후타재 망상균열 | | 0.4 | 5.0 | 2.00 | m <sup>2</sup> | 1 | |
| 4 | 19하 | 신축이음 | 본체부식 | | 3.0 | | 6.00 | m | 2 | |
| 5 | 19하 | 신축이음 | 본체부식 | | 3.0 | | 6.00 | m | 2 | |
| 6 | 20상 | 표면포장 | 포장 망상균열 | | 30.0 | 6.0 | 180.00 | m <sup>2</sup> | 1 | 21'설 보수 |

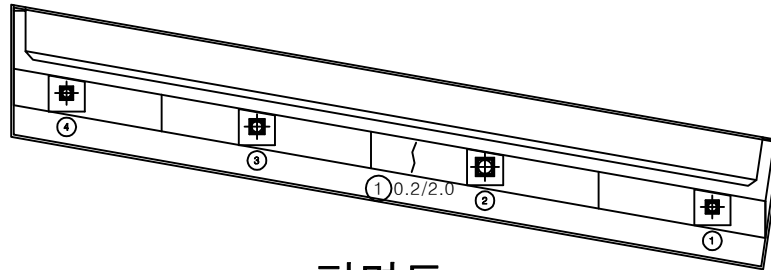
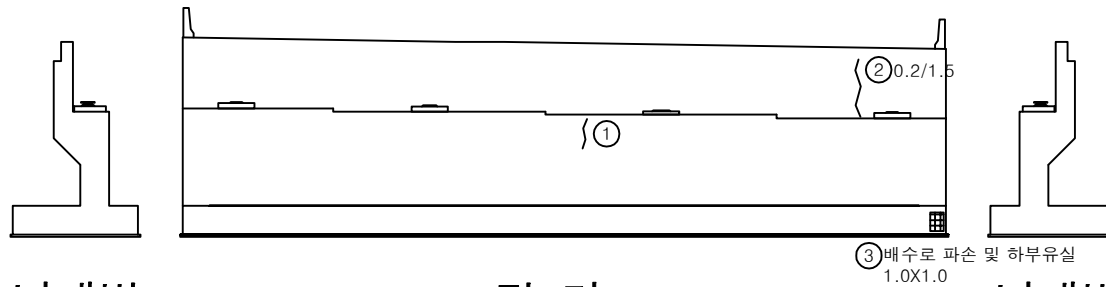
| 번호 | 구분 | 부재 | 손상내용 | 손상현황 | | | | | 비 고 |
|---|---|---|---|---|---|---|---|---|---|
| 1 | 23상 | 교대 | 균열(0.3mm미만) | 0.2 | 2.0 | | 2.00 | m | 1 |
| 2 | 23상 | 교대 | 균열(0.3mm미만) | 0.2 | 1.5 | | 1.50 | m | 1 |

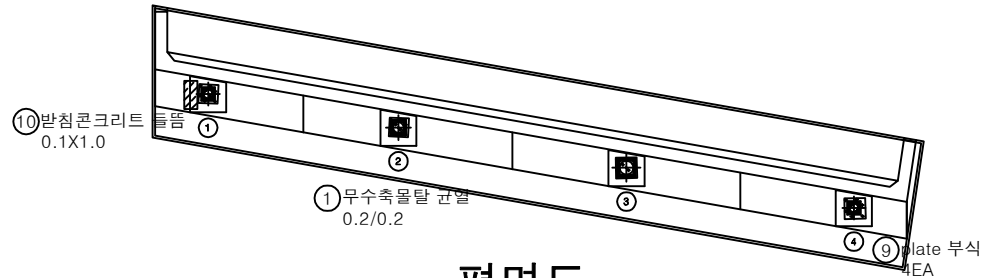
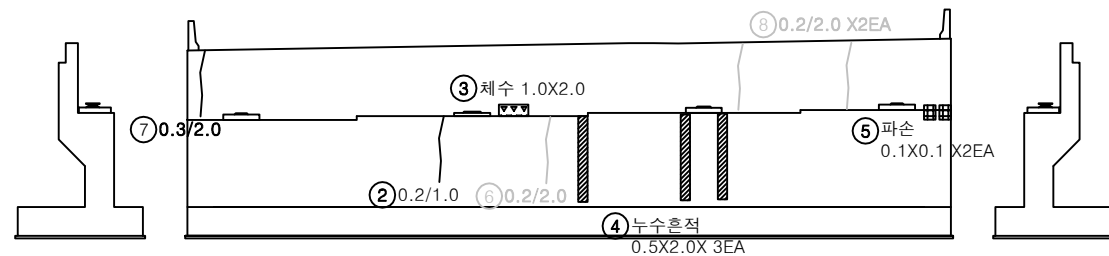
| 번호 | 구분 | 부재 | 손상내용 | 손상현황 | | | | | 비 고 |
|---|---|---|---|---|---|---|---|---|---|
| 1 | 19하 | 교량받침 | 무수축물탈 균열 | 0.2 | 0.2 | | 0.20 | m | 1 |
| 2 | 19하 | 교대 | 균열(0.3mm미만) | 0.2 | 1.0 | | 1.00 | m | 1 |
| 4 | 19하 | 교대 | 누수흔적 | | 0.5 | 2.0 | 3.00 | m <sup>2</sup> | 3 |
| 6 | 21하 | 교대 | 균열(0.3mm미만) | 0.2 | 2.0 | | 2.00 | m | 1 22'상 보수 |
| 7 | 21하 | 교대 | 균열(0.3mm이상) | 0.3 | 2.0 | | 2.00 | m | 1 |
| 8 | 21하 | 교대 | 균열(0.3mm미만) | 0.2 | 2.0 | | 4.00 | m | 2 22'상 보수 |
| 9 | 23하 | 교량받침 | plate 부식 | | | | 4.00 | EA | 4 |

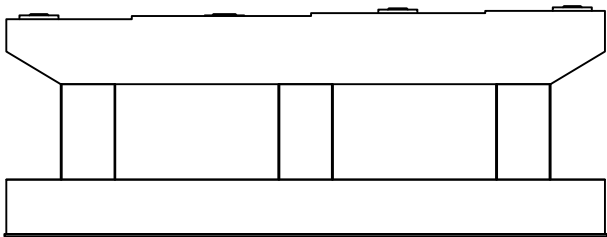
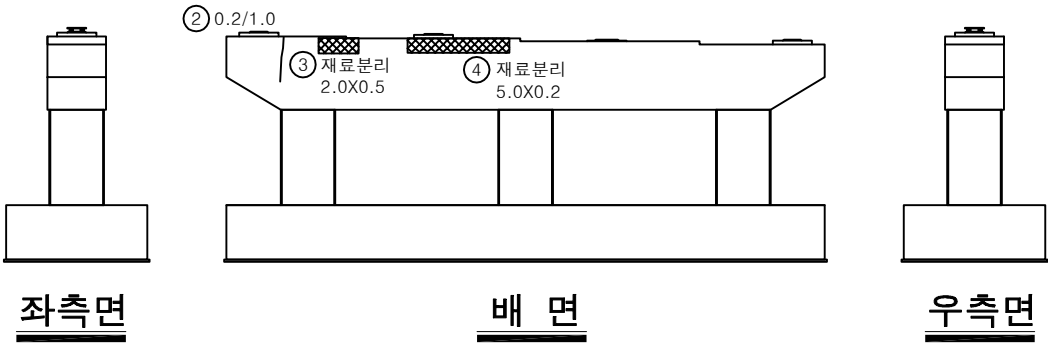
| 도면번호 | 32 |

| 번호 | 구분 | 부재 | 손상내용 | 손상현황 | | | | | 비고 |
|---|---|---|---|---|---|---|---|---|---|
| 1 | 19하 | 교량받침 | 무수측물탈 균열 | 0.2 | 0.2 | | 0.40 | m | 2 |
| 2 | 19하 | 교각 | 균열(0.3mm미만) | 0.2 | 1.0 | | 1.00 | m | 1 |

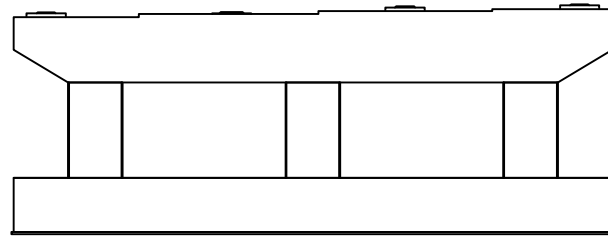
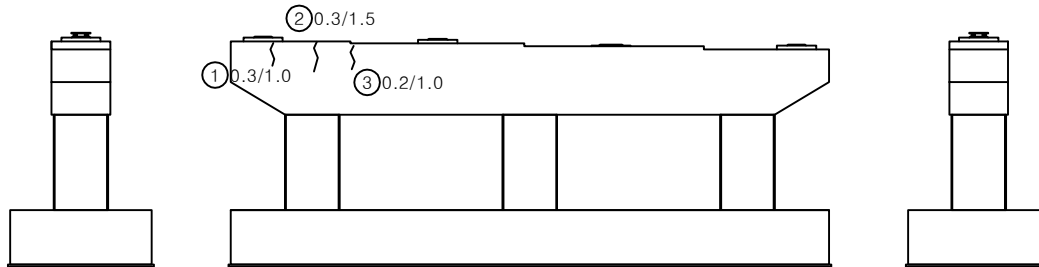
| 번호 | 구분 | 부재 | 손상내용 | 손상현황 | | | | | 비 고 |
|---|---|---|---|---|---|---|---|---|---|
| 1 | 23상 | 교각 | 균열(0.3mm이상) | 0.3 | 1.0 | | 1.00 | m | 1 |
| 2 | 23상 | 교각 | 균열(0.3mm이상) | 0.3 | 1.5 | | 1.50 | m | 1 |
| 3 | 23상 | 교각 | 균열(0.3mm미만) | 0.2 | 1.0 | | 1.00 | m | 1 |
