상주영천고속도로 시설물 안전·하자점검 및 성능평가 용역  
(2023년 하반기 정밀안전점검)

# 외 관 조 사 망 도

상촌교

2023.12

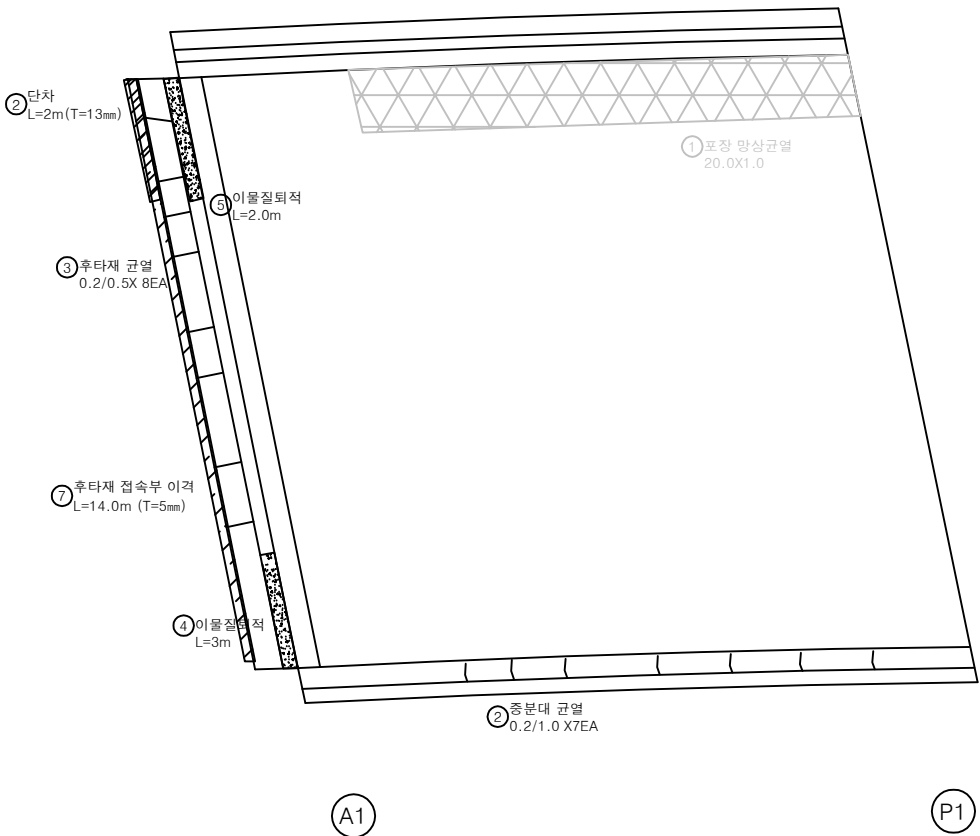
| 번호 | 구분 | 부재 | 손상내용 | 손상현황 | | | | | 비 고 |
|---|---|---|---|---|---|---|---|---|---|
| 1 | 19하 | 교면포장 | 포장 망상균열 | | 20.0 | 1.0 | 20.00 | m <sup>2</sup> | 1 21'상 본수 |
| 2 | 19하 | 방호벽 | 방호벽 단차 | | 2.0 | | 2.00 | m | 1 (T=13mm) |
| 3 | 19하 | 신축이음 | 후타재 균열 | 0.2 | 0.5 | | 4.00 | m | 8 |
| 4 | 19하 | 신축이음 | 이물침하적 | | 3.0 | | 3.00 | m | 1 |
| 5 | 21하 | 신축이음 | 이물침하적 | | 2.0 | | 2.00 | m | 1 |
| 6 | 23하 | 종분대 | 종분대 균열 | 0.2 | 1.0 | | 7.00 | m | 7 |
| 7 | 23하 | 교면포장 | 후타재 접속부 이격 | | 14.0 | | 14.00 | m | 1 (T=5mm) |

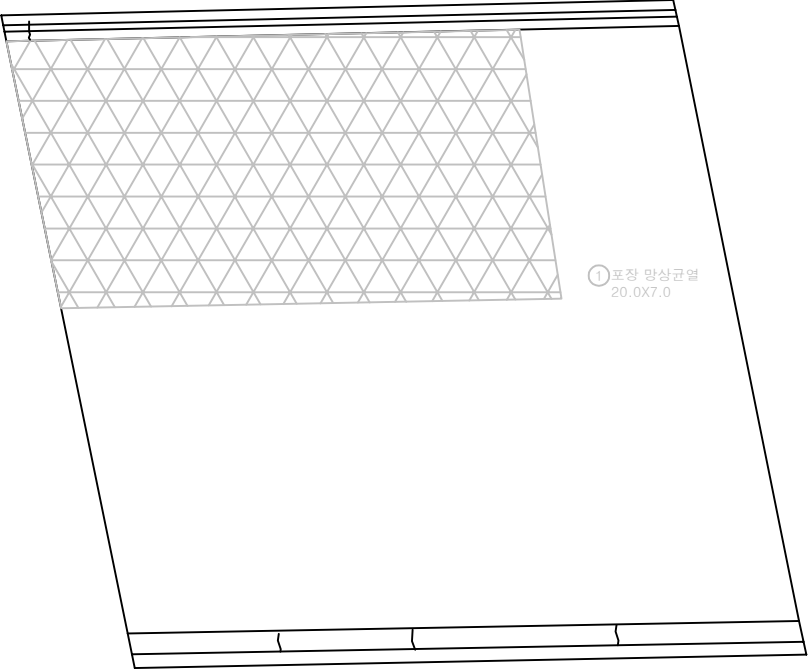
② 방호벽 균열  
0.3/1.5

① 포장 망상균열  
20.0X7.0

② 중분대 균열  
0.2/1.0 X3EA

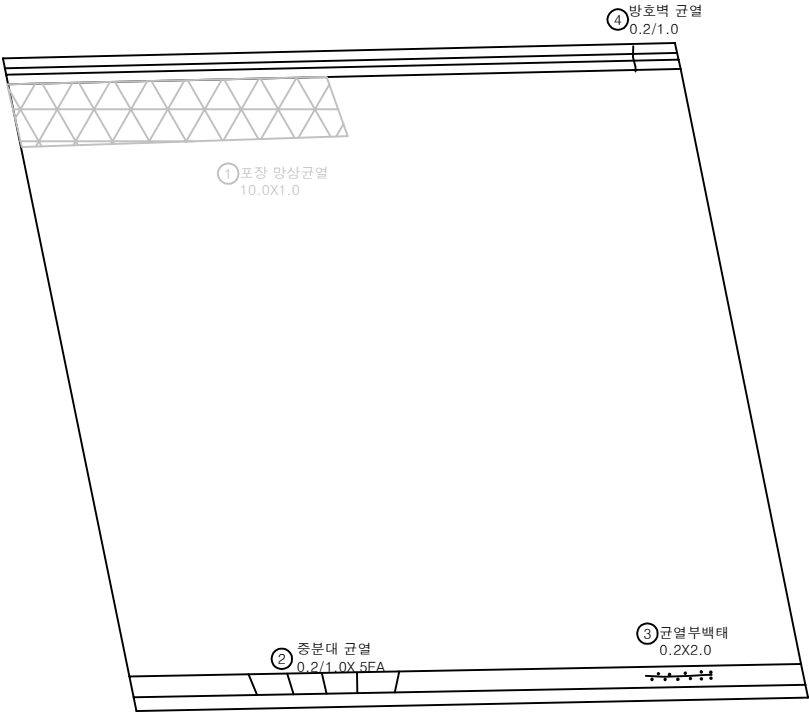
| 번호 | 구분 | 부재 | 손상내용 | 손상현황 | | | | | | 비 고 |
|---|---|---|---|---|---|---|---|---|---|---|
| 1 | 19하 | 교면포장 | 포장 망상균열 | | 10.0 | 1.0 | 10.00 | m <sup>2</sup> | 1 | 21'상 보수 |
| 2 | 19하 | 중분대 | 중분대 균열 | 0.2 | 1.0 | | 5.00 | m | 5 | |
| 3 | 19하 | 중분대 | 균열부백태 | | 0.2 | 2.0 | 0.40 | m <sup>2</sup> | 1 | |
| 4 | 23하 | 방호벽 | 방호벽 균열 | 0.2 | 1.0 | | 1.00 | m | 1 | |

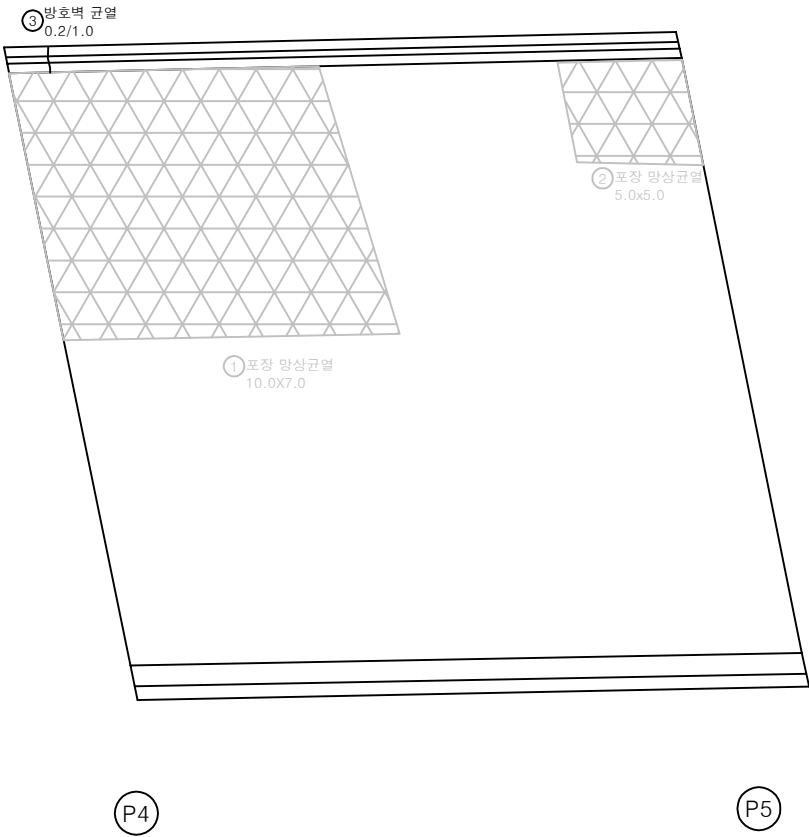
| 번호 | 구분 | 부재 | 손상내용 | 손상현황 | | | | | | 비 고 |
|---|---|---|---|---|---|---|---|---|---|---|
| 1 | 19하 | 교면포장 | 포장 망상균열 | | 10.0 | 7.0 | 70.00 | m <sup>2</sup> | 1 | 21'상 본수 |
| 2 | 19하 | 교면포장 | 포장 망상균열 | | 5.0 | 5.0 | 25.00 | m <sup>2</sup> | 1 | 21'상 본수 |
| 3 | 23하 | 방호벽 | 방호벽 균열 | 0.2 | 1.0 | | 1.00 | m | 1 | |

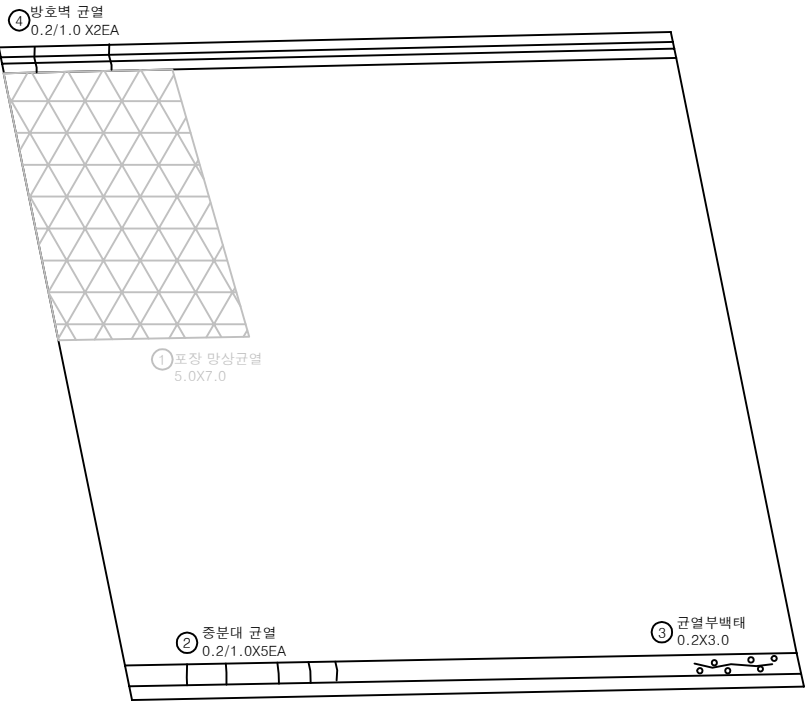
| 번호 | 구분 | 부재 | 손상내용 | 손상현황 | | | | | | 비 고 |
|---|---|---|---|---|---|---|---|---|---|---|
| 1 | 19하 | 교면포장 | 포장 망상균열 | | 5.0 | 7.0 | 35.00 | ㎡ | 1 | 21'상 보수 |
| 2 | 19하 | 중분대 | 중분대 균열 | 0.2 | 1.0 | | 5.00 | m | 5 | |
| 3 | 21하 | 중분대 | 균열부백태 | | 0.2 | 3.0 | 0.60 | ㎡ | 1 | |
| 4 | 23하 | 방호벽 | 방호벽 균열 | 0.2 | 1.0 | | 2.00 | m | 2 | |

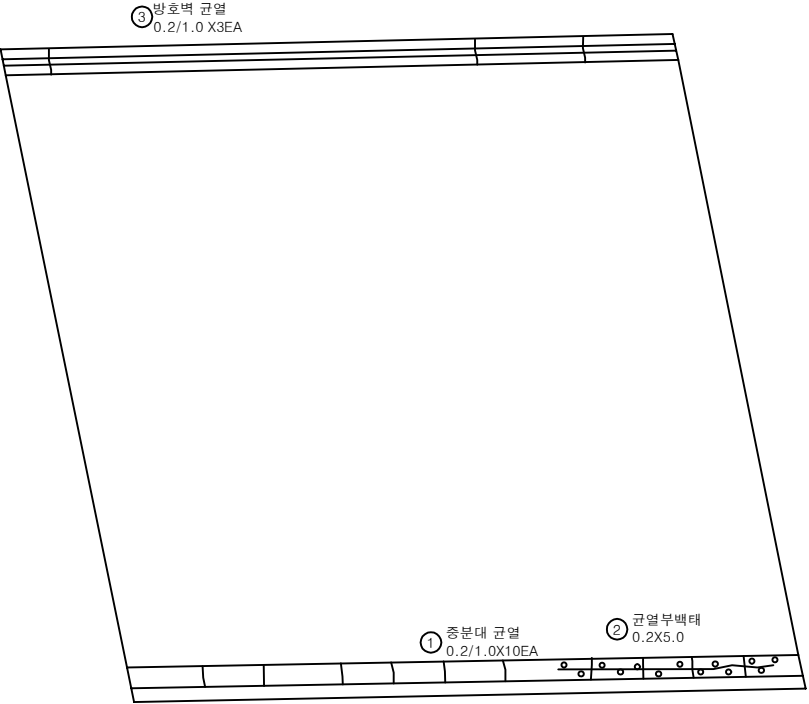
| 번호 | 구분 | 부재 | 손상내용 | 손상현황 | | | | | | 비고 |
|---|---|---|---|---|---|---|---|---|---|---|
| 1 | 19하 | 중분대 | 중분대 균열 | 0.2 | 1.0 | | 10.00 | m | 10 | |
| 2 | 21하 | 중분대 | 균열부백태 | | 0.2 | 5.0 | 1.00 | m <sup>2</sup> | 1 | |
| 3 | 23하 | 방호벽 | 방호벽 균열 | 0.2 | 1.0 | | 3.00 | m | 3 | |

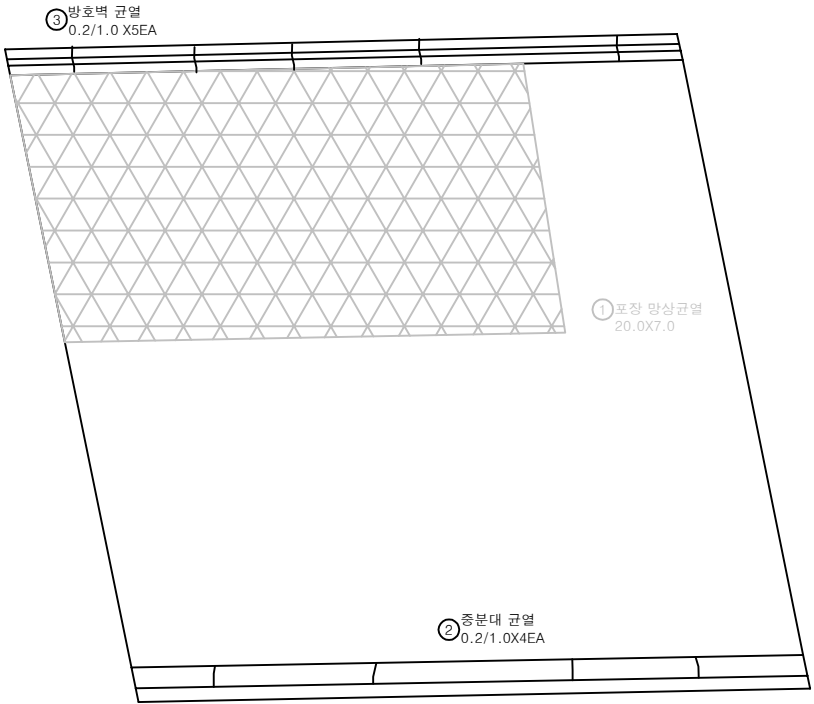
| 번호 | 구분 | 부재 | 손상내용 | 손상현황 | | | | | | 비고 |
|---|---|---|---|---|---|---|---|---|---|---|
| 1 | 19하 | 교면포장 | 포장 망상균열 | | 20.0 | 7.0 | 140.00 | m <sup>2</sup> | 1 | 21'상 보수 |
| 2 | 19하 | 중분대 | 중분대 균열 | 0.2 | 1.0 | | 4.00 | m | 4 | |
| 3 | 23하 | 방호벽 | 방호벽 균열 | 0.2 | 1.0 | | 5.00 | m | 5 | |

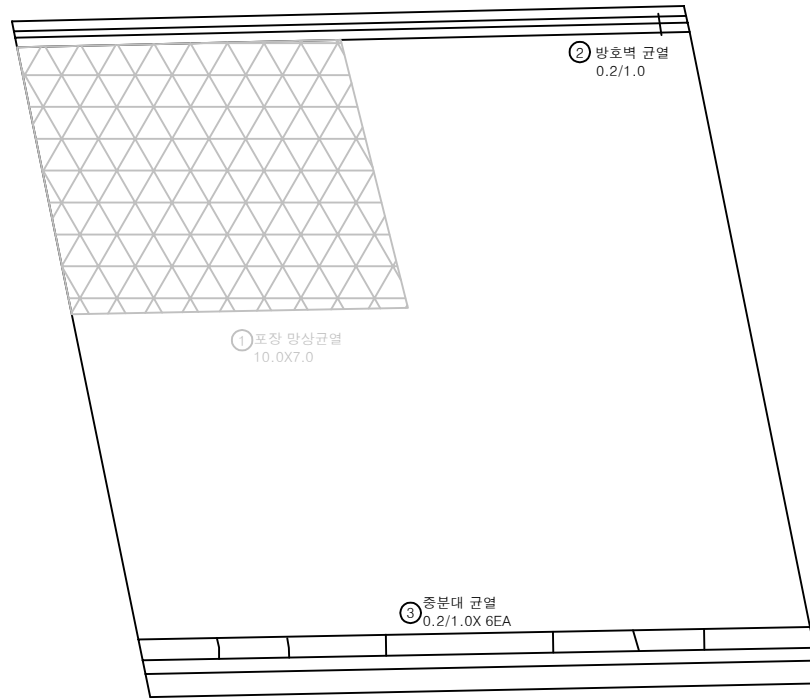
| 번호 | 구분 | 부재 | 손상내용 | 손상현황 | | | | | | 비 고 |
|---|---|---|---|---|---|---|---|---|---|---|
| 1 | 19하 | 교면포장 | 포장 망상균열 | | 10.0 | 7.0 | 70.00 | m <sup>2</sup> | 1 | 21'상 보수 |
| 2 | 19하 | 방호벽 | 방호벽 균열 | 0.2 | 1.0 | | 1.00 | m | 1 | |
| 3 | 19하 | 중분대 | 중분대 균열 | 0.2 | 1.0 | | 6.00 | m | 6 | |

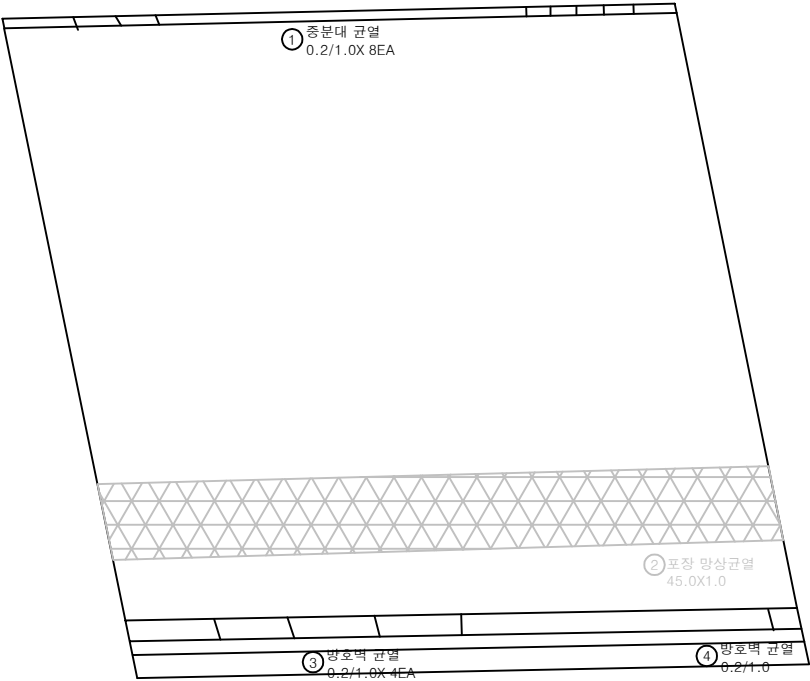
| 번호 | 구분 | 부재 | 손상내용 | 손상현황 | | | | | | 비 고 |
|---|---|---|---|---|---|---|---|---|---|---|
| 1 | 19하 | 중분대 | 중분대 균열 | 0.2 | 1.0 | | 8.00 | m | 8 | |
| 2 | 19하 | 교면포장 | 포장 망상균열 | | 45.0 | 1.0 | 45.00 | m <sup>2</sup> | 1 | 21'설 보수 |
| 3 | 19하 | 방호벽 | 방호벽 균열 | 0.2 | 1.0 | | 4.00 | m | 4 | |
| 4 | 21하 | 방호벽 | 방호벽 균열 | 0.2 | 1.0 | | 1.00 | m | 1 | |

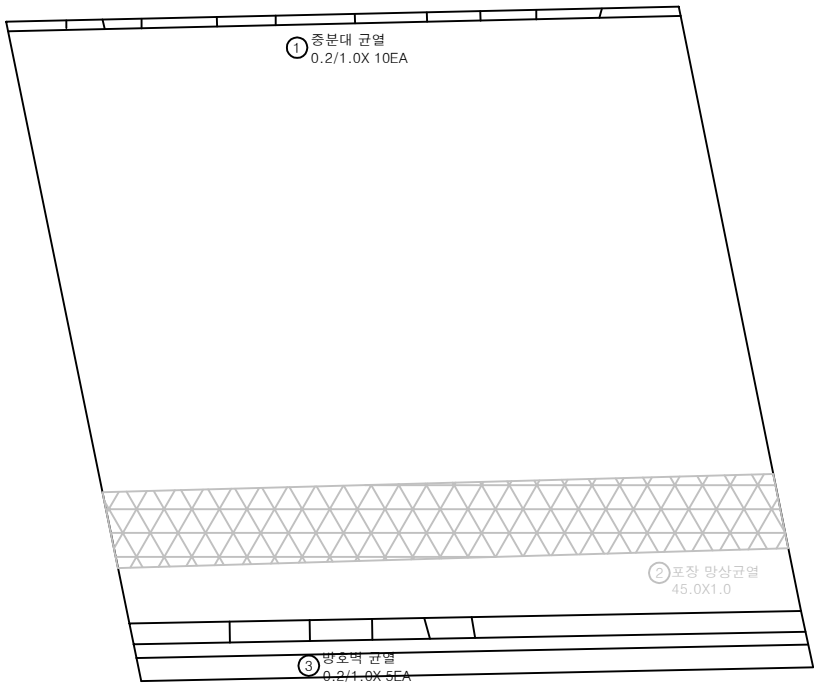
| 번호 | 구분 | 부재 | 손상내용 | 손상현황 | | | | | | 비 고 |
|---|---|---|---|---|---|---|---|---|---|---|
| 1 | 19하 | 중분대 | 중분대 균열 | 0.2 | 1.0 | | 10.00 | m | 10 | |
| 2 | 19하 | 교면포장 | 포장 망상균열 | | 45.0 | 1.0 | 45.00 | m <sup>2</sup> | 1 | 21'설 보수 |
| 3 | 19하 | 방호벽 | 방호벽 균열 | 0.2 | 1.0 | | 5.00 | m | 5 | |

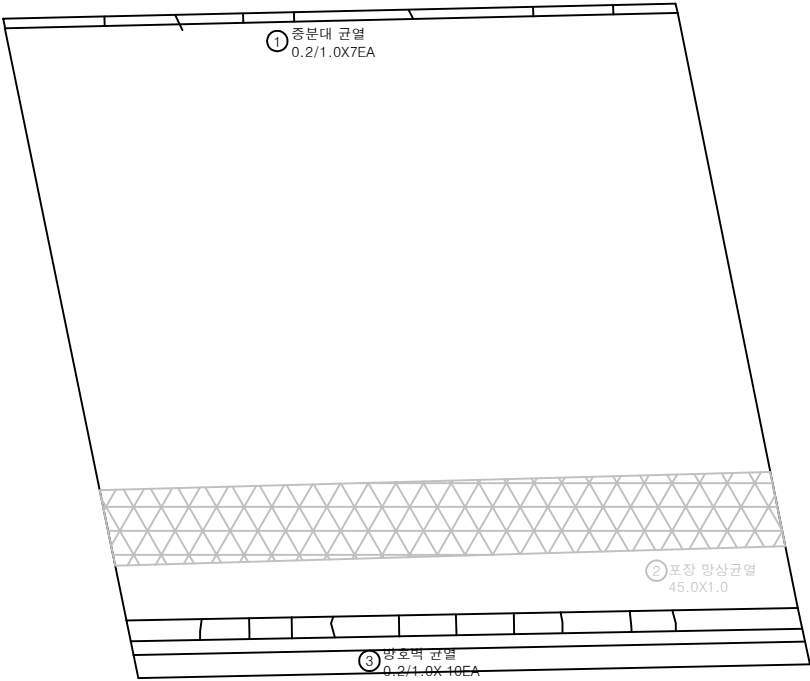
| 번호 | 구분 | 부재 | 손상내용 | 손상현황 | | | | | | 비 고 |
|---|---|---|---|---|---|---|---|---|---|---|
| 1 | 19하 | 중분대 | 중분대 균열 | 0.2 | 1.0 | | 7.00 | m | 7 | |
| 2 | 19하 | 교면포장 | 포장 망상균열 | | 45.0 | 1.0 | 45.00 | m <sup>2</sup> | 1 | 21'설 보속 |
| 3 | 19하 | 방호벽 | 방호벽 균열 | 0.2 | 1.0 | | 10.00 | m | 10 | |

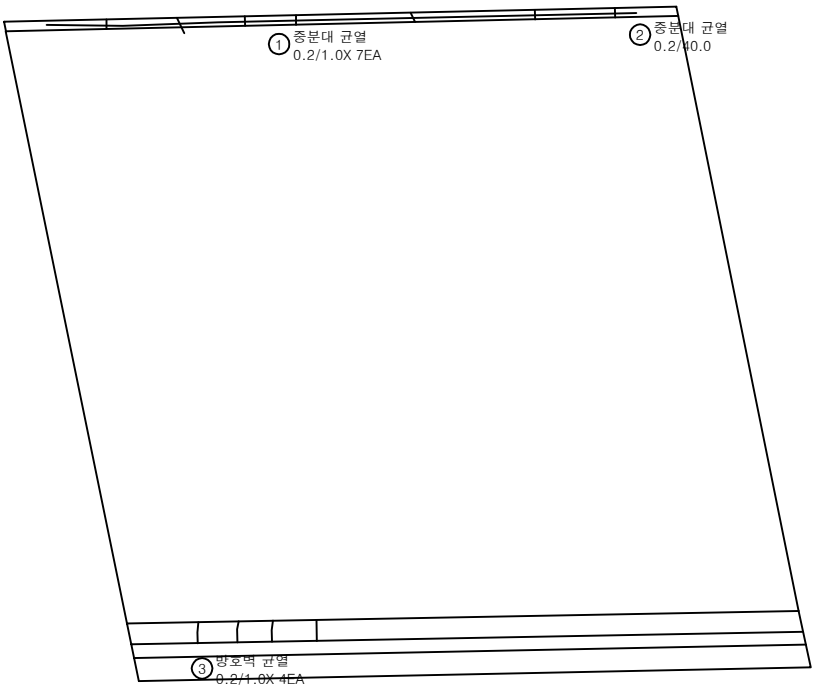
| 번호 | 구분 | 부재 | 손상내용 | 손상현황 | | | | | | 비고 |
|---|---|---|---|---|---|---|---|---|---|---|
| 1 | 19하 | 중분대 | 중분대 균열 | 0.2 | 1.0 | | 7.00 | m | 7 | |
| 2 | 19하 | 중분대 | 중분대 균열 | 0.2 | 40.0 | | 40.00 | m | 1 | |
| 3 | 19하 | 방호벽 | 방호벽 균열 | 0.2 | 1.0 | | 4.00 | m | 4 | |

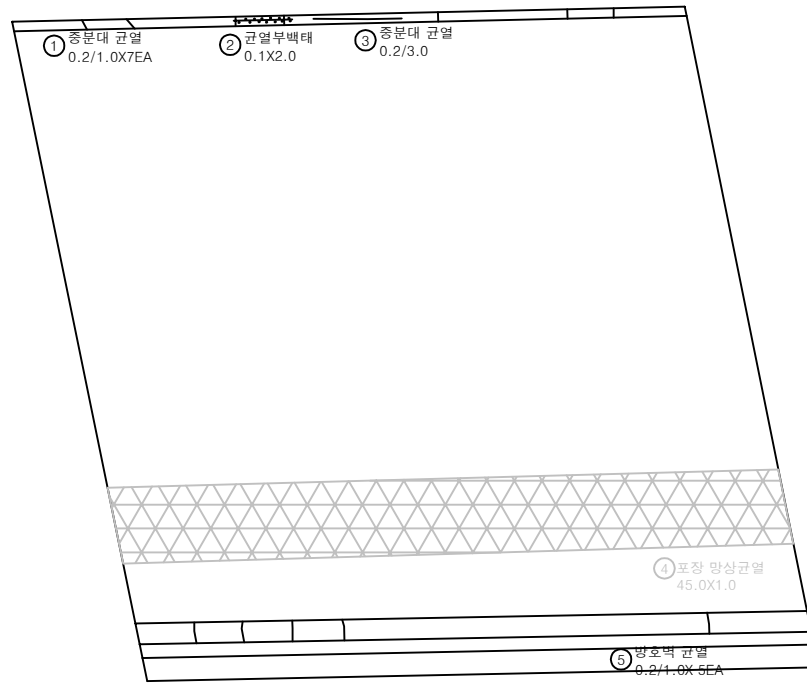
| 번호 | 구분 | 부재 | 손상내용 | 손상현황 | | | | | | 비 고 |
|---|---|---|---|---|---|---|---|---|---|---|
| 1 | 19하 | 중분대 | 중분대 균열 | 0.2 | 1.0 | | 7.00 | m | 7 | |
| 2 | 19하 | 중분대 | 균열부백태 | | 0.1 | 2.0 | 0.20 | ㎡ | 1 | |
| 3 | 19하 | 중분대 | 중분대 균열 | 0.2 | 3.0 | | 3.00 | m | 1 | |
| 4 | 19하 | 교면포장 | 포장 망상균열 | | 45.0 | 1.0 | 45.00 | ㎡ | 1 | 21'상 보수 |
| 5 | 19하 | 방호벽 | 방호벽 균열 | 0.2 | 1.0 | | 5.00 | m | 5 | |
