상주영천고속도로 시설물 안전·하자점검 및 성능평가 용역  
(2023년 하반기 정밀안전점검)

# 외 관 조 사 망 도

장곡교

2023.12

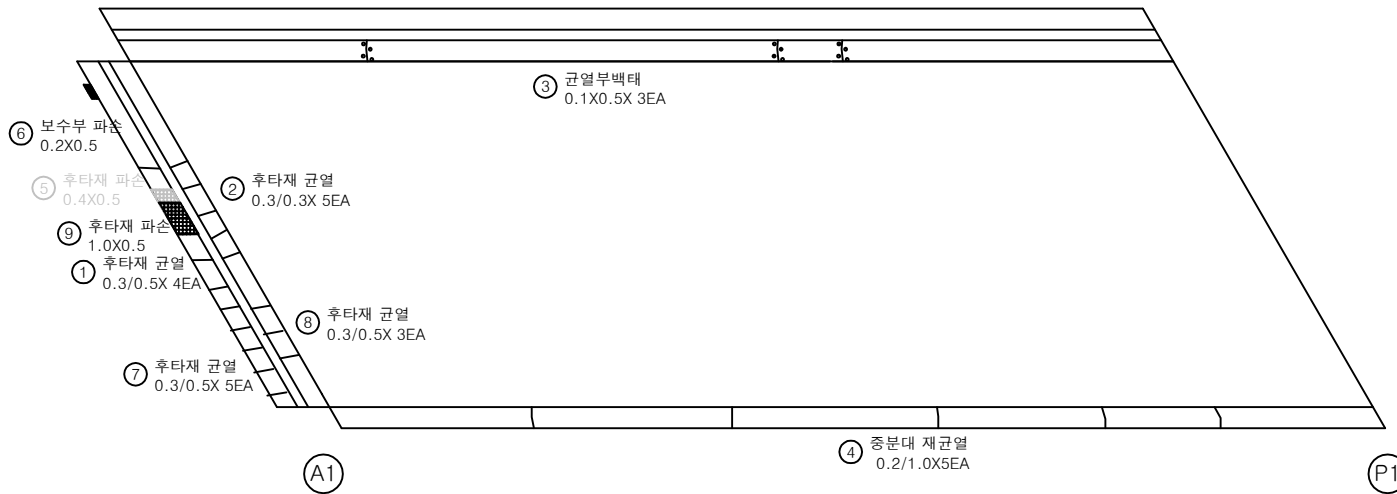
| 번호 | 구분 | 부재 | 손상내용 | 손상현황 | | | | | | 비고 |
|---|---|---|---|---|---|---|---|---|---|---|
| 1 | 19하 | 신축이음 | 후타재 균열 | 0.3 | 0.5 | | 2.00 | m | 4 | |
| 2 | 19하 | 신축이음 | 후타재 균열 | 0.3 | 0.3 | | 1.50 | m | 5 | |
| 3 | 19하 | 방호벽 | 균열부백태 | 0.1 | 0.5 | 0.15 | m <sup>2</sup> | | 3 | |
| 4 | 19하 | 중분대 | 중분대 재균열 | 0.2 | 1.0 | 5.00 | m | | 5 | |
| 5 | 19하 | 신축이음 | 후타재 파손 | | 0.4 | 0.5 | 0.20 | m <sup>2</sup> | 1 | 21상 보수 |
| 6 | 21하 | 교연포장 | 보수부 파손 | | 0.2 | 0.5 | 0.10 | m <sup>2</sup> | 1 | |
| 7 | 21하 | 신축이음 | 후타재 균열 | 0.3 | 0.5 | | 2.50 | m | 5 | |
| 8 | 21하 | 신축이음 | 후타재 균열 | 0.3 | 0.3 | | 0.90 | m | 3 | |
| 9 | 23하 | 신축이음 | 후타재 파손 | | 1.0 | 0.5 | 0.50 | m <sup>2</sup> | 1 | |

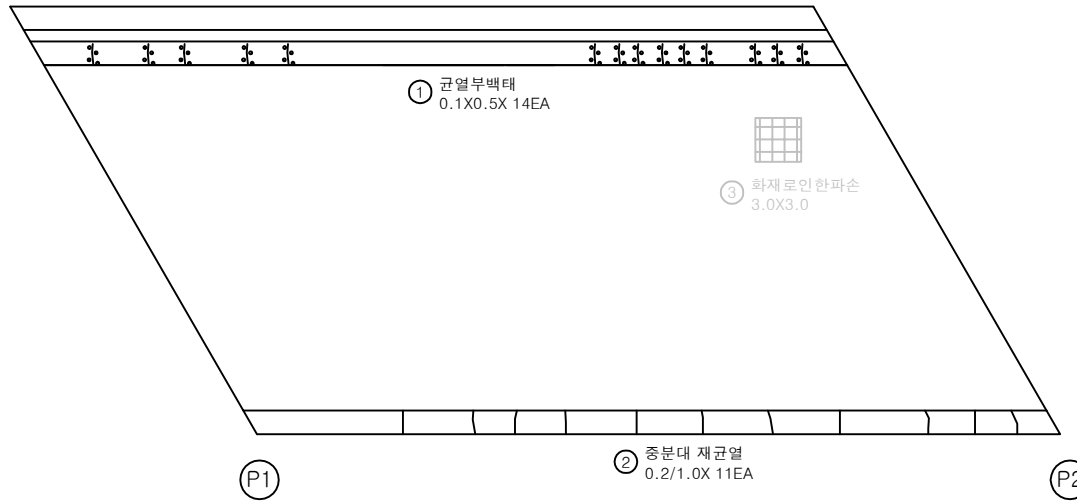
| 번호 | 구분 | 부재 | 손상내용 | 손상현황 | | | | | | 비고 |
|---|---|---|---|---|---|---|---|---|---|---|
| 1 | 19하 | 방호벽 | 균열부백태 | | 0.1 | 0.5 | 0.70 | m <sup>2</sup> | 14 | |
| 2 | 19하 | 중분대 | 중분대 재균열 | 0.2 | 1.0 | | 11.00 | m | 11 | |
| 3 | 19하 | 방호벽 | 화재로인한파손 | | 3.0 | 3.0 | 9.00 | m <sup>2</sup> | 1 | 상주방향 |

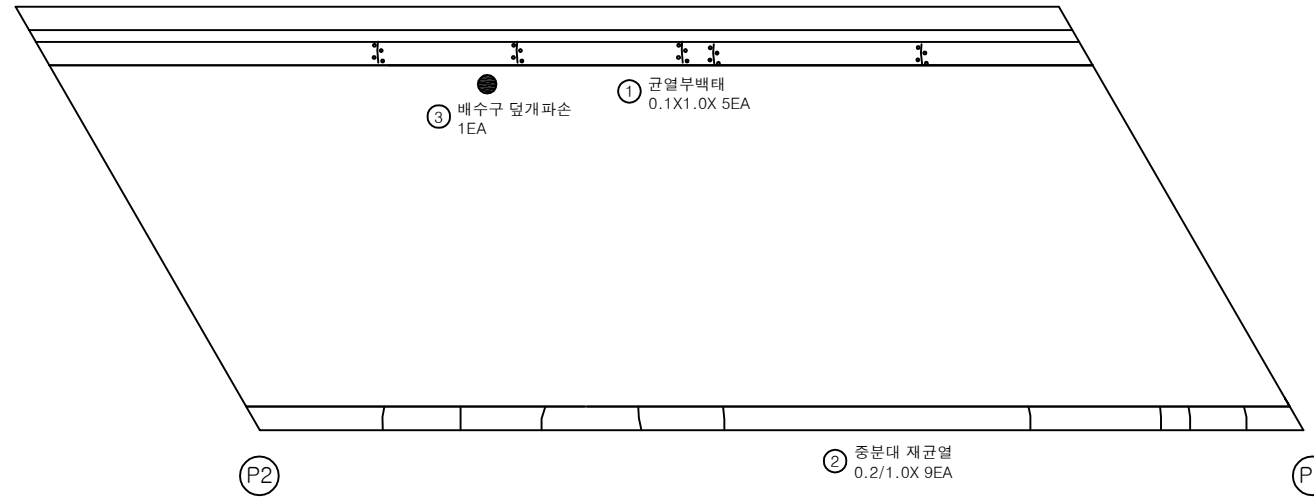
| 번호 | 구분 | 부재 | 손상내용 | 손상현황 | | | | | | 비고 |
|---|---|---|---|---|---|---|---|---|---|---|
| 1 | 19하 | 방호벽 | 균열부백태 | | 0.1 | 1.0 | 0.50 | m <sup>2</sup> | 5 | |
| 2 | 19하 | 중분대 | 중분대 재균열 | 0.2 | 1.0 | | 9.00 | m | 9 | |

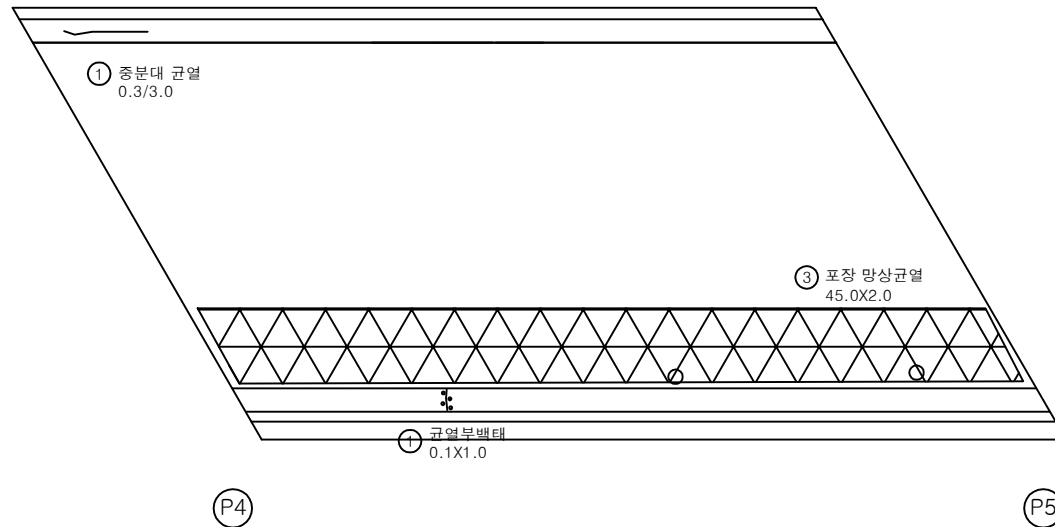
| 번호 | 구분 | 부재 | 손상내용 | 손상현황 | | | | | | 비고 |
|---|---|---|---|---|---|---|---|---|---|---|
| 1 | 19하 | 방호벽 | 균열부백태 | | 0.1 | 1.0 | 0.10 | m <sup>2</sup> | 1 | |
| 2 | 21하 | 중분대 | 중분대 균열 | 0.3 | 3.0 | | 3.00 | m | 1 | |
| 3 | 23하 | 교면포장 | 포장 망상균열 | | 45.0 | 2.0 | 90.00 | m <sup>2</sup> | 1 | |
