상주영천고속도로 시설물 안전·하자점검 및 성능평가 용역  
(2023년 하반기 정밀안전점검)

# 외 관 조 사 망 도

낙동강대교

2023.12

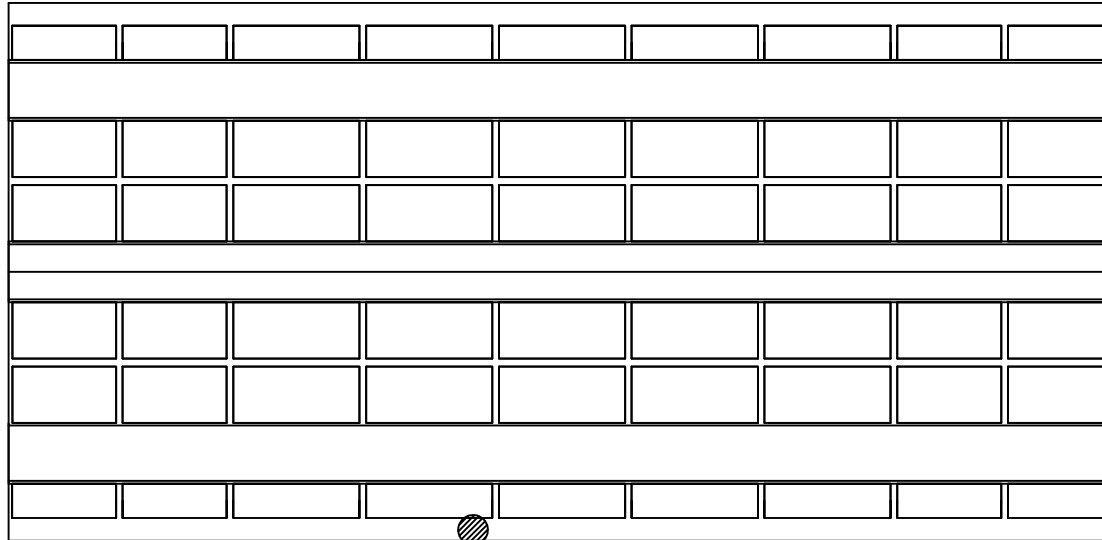
① 배수관 탈락  
1EA

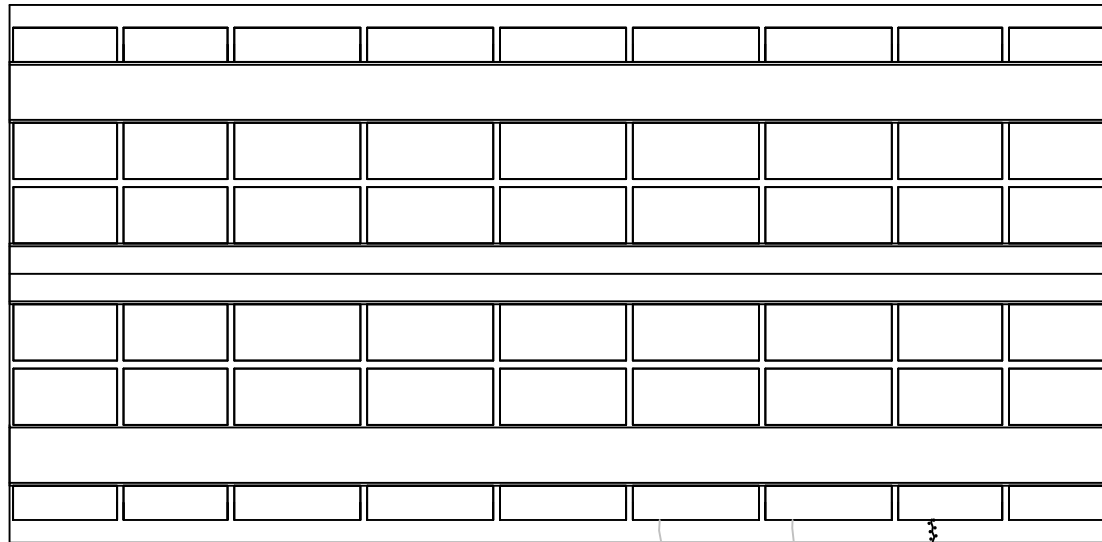
① 0.3/1.0X 2EA

② 균열부백태  
0.1X1.0

| 번호 | 구분 | 부재 | 손상내용 | 손상현황 | | | | | | 비고 |
|---|---|---|---|---|---|---|---|---|---|---|
| 1 | 19하 | 상대판 | 균열 | 0.3 | 1.0 | | 2.00 | m | 2 | 하향 변위 |
| 2 | 21하 | 바닥판 | 균열부백태 | | 0.1 | 1.0 | 0.10 | m <sup>2</sup> | 1 | |
