상주영천고속도로 시설물 안전·하자점검 및 성능평가 용역  
(2023년 하반기 정밀안전점검)

# 외 관 조 사 망 도

신개교

2023.12

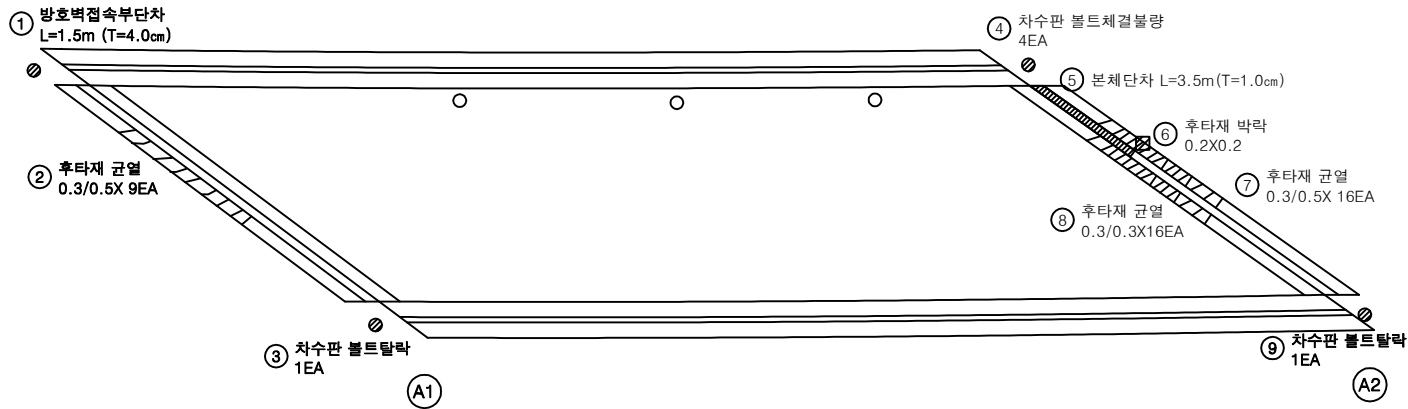
| 도면번호 | 01 |

| 번호 | 구분 | 부재 | 손상내용 | 손상현황 | | | | | 비고 |
|---|---|---|---|---|---|---|---|---|---|
| 1 | 19하 | 방호벽 | 방호벽 접속부 단차 | | 1.5 | | 1.50 | m | 1 (T=4.0cm) |
| 2 | 19하 | 신축이음 | 후타재 균열 | 0.3 | 0.5 | | 4.50 | m | 9 |
| 3 | 19하 | 신축이음 | 차수판 볼트탈락 | | | | 1.00 | EA | 1 |
| 4 | 19하 | 신축이음 | 차수판 볼트 체결불량 | | | | 4.00 | EA | 4 |
| 5 | 19하 | 신축이음 | 본체단차 | | 3.5 | | 3.50 | m | 1 (T=1.0cm) |
| 6 | 19하 | 신축이음 | 후타재 박락 | | 0.2 | 0.2 | 0.04 | m <sup>2</sup> | 1 |
| 7 | 19하 | 신축이음 | 후타재 균열 | 0.3 | 0.5 | | 8.00 | m | 16 |
| 8 | 19하 | 신축이음 | 후타재 균열 | 0.3 | 0.3 | | 4.80 | m | 16 |
| 9 | 19하 | 신축이음 | 차수판 볼트탈락 | | | | 1.00 | EA | 1 |

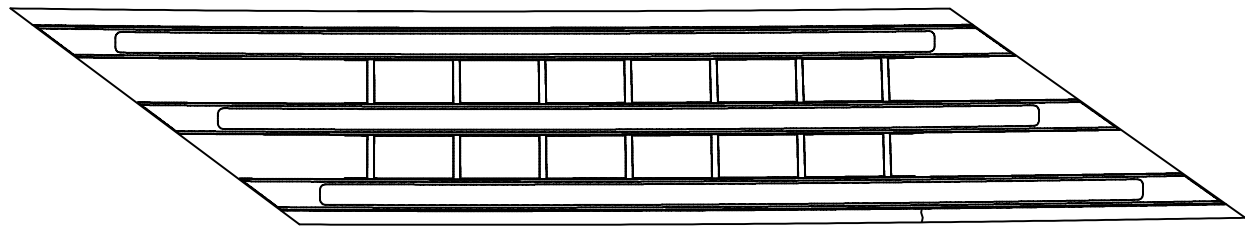
| | | | | | | 도면번호<br>02 |

| 번호 | 구분 | 부재 | 손상내용 | 손상현황 | | | | | | 비고 |
|---|---|---|---|---|---|---|---|---|---|---|
| 1 | 23하 | 바닥판 | 균열(0.3mm미만) | 0.1 | 0.5 | | 0.50 | m | 1 | |

① 0.1/0.5

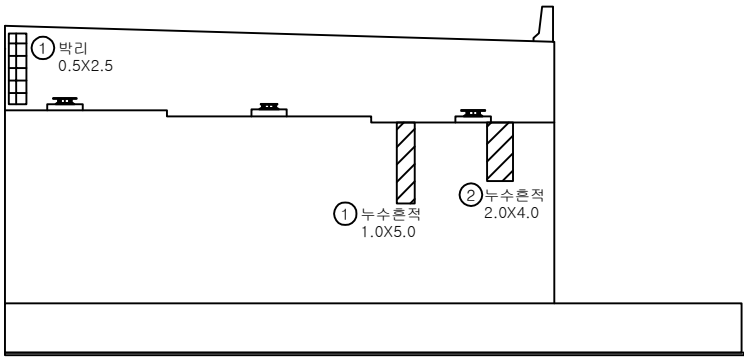
발주처 상주영천고속도로(주)  
용역명 상주영천고속도로 시설물 안전·하자점검 및 성능평가 용역  
(2023년 하반기 정밀안전점검)  
점검기관 (주)명성엔지니어링  
도면번호 09

| 번호 | 구분 | 부재 | 손상내용 | 손상현황 | | | | | | 비고 |
|---|---|---|---|---|---|---|---|---|---|---|
| 1 | 21하 | 교대 | 누수흔적 | | 1.0 | 5.0 | 5.00 | m <sup>2</sup> | 1 | |
| 2 | 21하 | 교대 | 누수흔적 | | 2.0 | 4.0 | 8.00 | m <sup>2</sup> | 1 | |
| 3 | 21하 | 교량발침 | 발침콘크리트 파손 | | 1.0 | 0.5 | 0.50 | m <sup>2</sup> | 1 | |
| 4 | 23하 | 교대 | 박리 | | 0.5 | 2.5 | 1.25 | m <sup>2</sup> | 1 | |

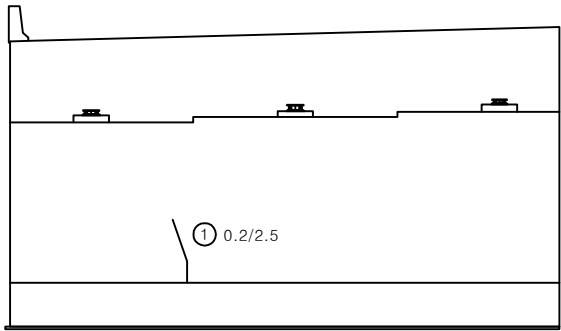
| 도면번호 | 10 |

| 번호 | 구분 | 부재 | 손상내용 | 손상현황 | | | | | | 비고 |
|---|---|---|---|---|---|---|---|---|---|---|
| 1 | 19하 | 교대 | 균열(0.3mm미만) | 0.2 | 2.5 | | 2.50 | m | 1 | |

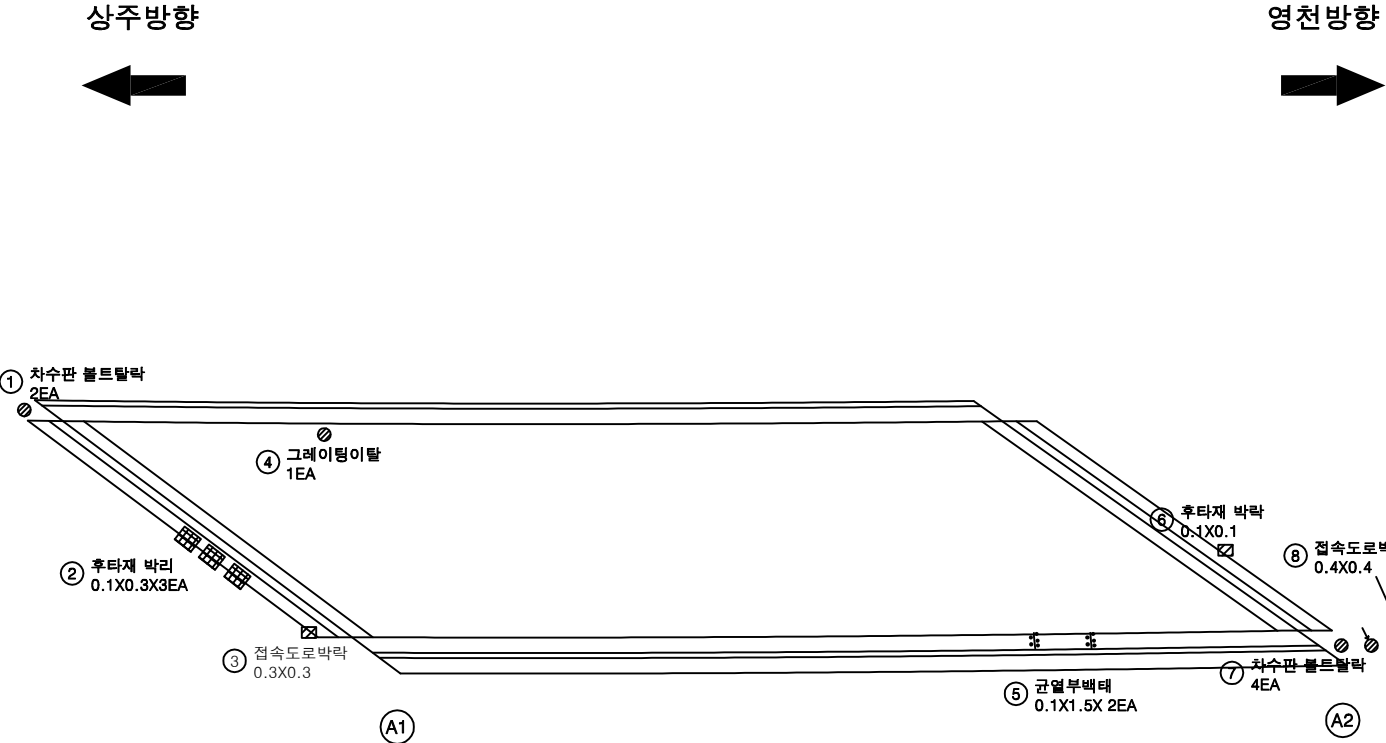
도 면 번 호  
01

| 번호 | 구분 | 부재 | 손상내용 | 손상현황 | | | | | | 비 고 |
|---|---|---|---|---|---|---|---|---|---|---|
| 1 | 19하 | 신축이음 | 차수판 볼트탈락 | | | | 2.00 | EA | 2 | |
| 2 | 19하 | 신축이음 | 후타재 박리 | | 0.1 | 0.3 | 0.09 | ㎡ | 3 | |
| 3 | 19하 | 교면포장 | 접속도로 박락 | | 0.3 | 0.3 | 0.09 | ㎡ | 1 | |
| 4 | 19하 | 배수시설 | 그레이팅 이탈 | | | | 1.00 | EA | 1 | |
| 5 | 19하 | 방호벽 | 균열부백태 | | 0.1 | 1.5 | 0.30 | ㎡ | 2 | |
| 6 | 19하 | 신축이음 | 후타재 박락 | | 0.1 | 0.1 | 0.01 | ㎡ | 1 | |
| 7 | 19하 | 신축이음 | 차수판 볼트탈락 | | | | 4.00 | EA | 4 | |
| 8 | 19하 | 교면포장 | 접속도로 박리 | | 0.4 | 0.4 | 0.16 | ㎡ | 1 | |

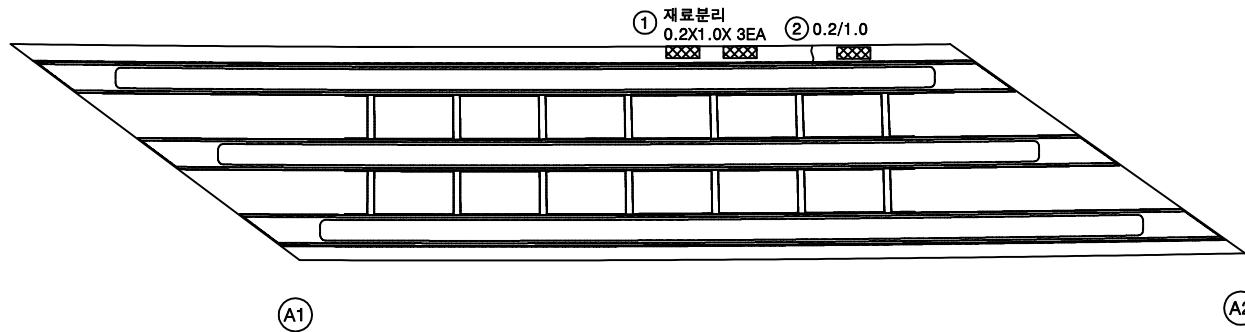
ID : 신개교(영천방향) 슬래브하면 S1

| 번호 | 구분 | 부재 | 손상내용 | 손상현황 | | | | | | 비 고 |
|---|---|---|---|---|---|---|---|---|---|---|
| 1 | 21하 | 바닥판 | 재료분리 | | 0.2 | 1.0 | 0.60 | m | 3 | |
| 2 | 23하 | 바닥판 | 균열(0.3mm미만) | 0.2 | 1.0 | | 1.00 | m | 1 | |

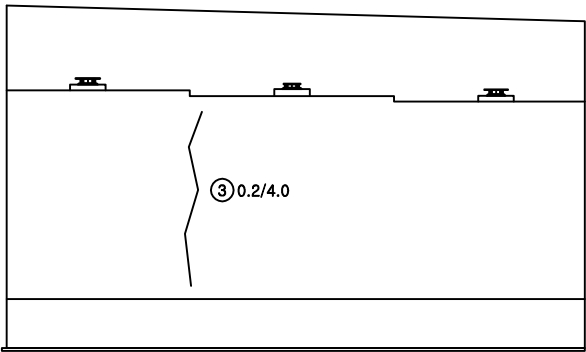
| 번호 | 구분 | 부재 | 손상내용 | 손상현황 | | | | | | 비 고 |
|---|---|---|---|---|---|---|---|---|---|---|
| 3 | 23하 | 교대 | 균열(0.3mm미만) | 0.2 | 4.0 | | 4.00 | m | 1 | |

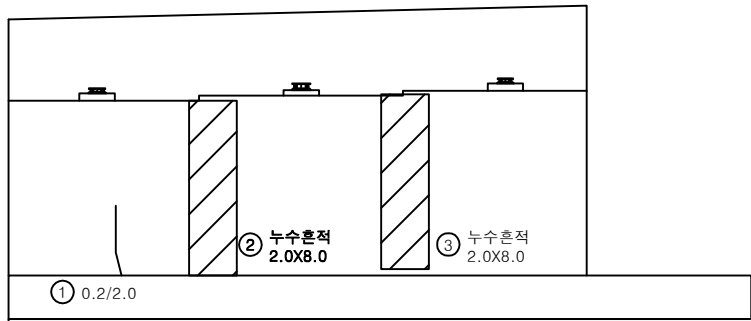
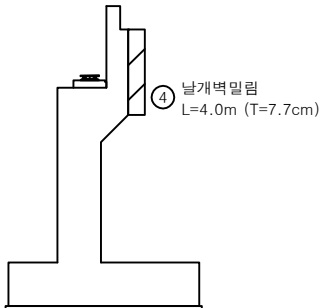
| 번호 | 구분 | 부재 | 손상내용 | 손상현황 | | | | | | 비 고 |
|---|---|---|---|---|---|---|---|---|---|---|
| 1 | 19하 | 교대 | 균열(0.3mm미만) | 0.2 | 2.0 | | 2.00 | m | 1 | |
| 2 | 19하 | 교대 | 누수흔적 | | 2.0 | 8.0 | 16.0 | ㎡ | 1 | |
| 3 | 19하 | 교대 | 누수흔적 | | 2.0 | 8.0 | 16.0 | ㎡ | 1 | |
