상주영천고속도로 시설물 안전·하자점검 및 성능평가 용역  
(2023년 하반기 정밀안전점검)

# 외 관 조 사 망 도

월가교

ID : 월가교(상주방향) 슬래브상면 S1

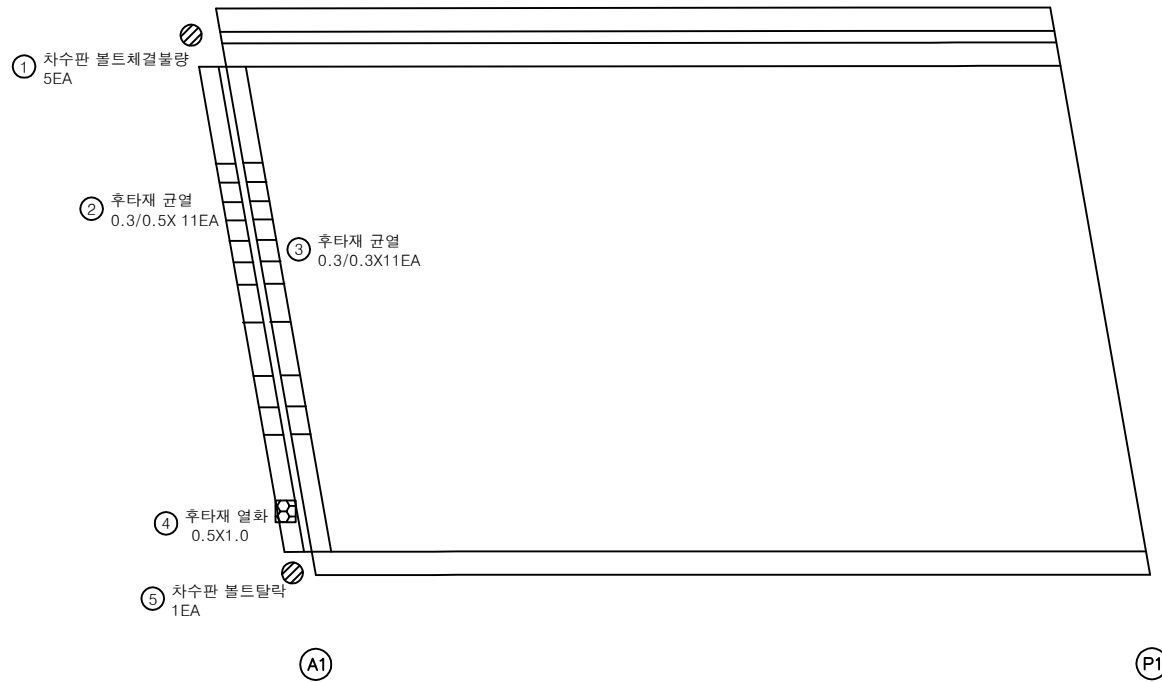
| 번호 | 구분 | 부재 | 손상내용 | 손상현황 | | | | | 비고 |
|---|---|---|---|---|---|---|---|---|---|
| 1 | 19하 | 신축이음 | 차수판 볼트 체결불량 | | | | 5.00 | EA | 5 |
| 2 | 19하 | 신축이음 | 후타재 균열 | 0.3 | 0.5 | | 5.50 | m | 11 |
| 3 | 19하 | 신축이음 | 후타재 균열 | 0.3 | 0.3 | | 3.30 | m | 11 |
| 4 | 19하 | 신축이음 | 후타재 열화 | | 0.5 | 1.0 | 0.50 | m² | 1 |
| 5 | 19하 | 신축이음 | 차수판 볼트탈락 | | | | 1.00 | EA | 1 |

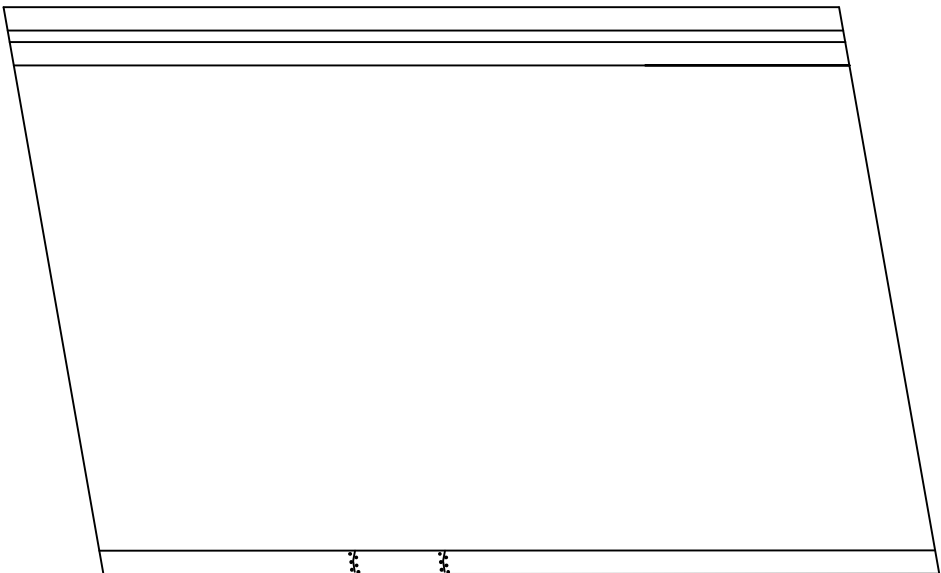
1 균열부백태  
0.1X1.0X 2EA

| 번호 | 구분 | 부재 | 손상내용 | 손상현황 | | | | | | 비고 |
|---|---|---|---|---|---|---|---|---|---|---|
| 1 | 19하 | 중분대 | 균열부백태 | | 0.1 | 1.0 | 0.20 | m <sup>2</sup> | 2 | |

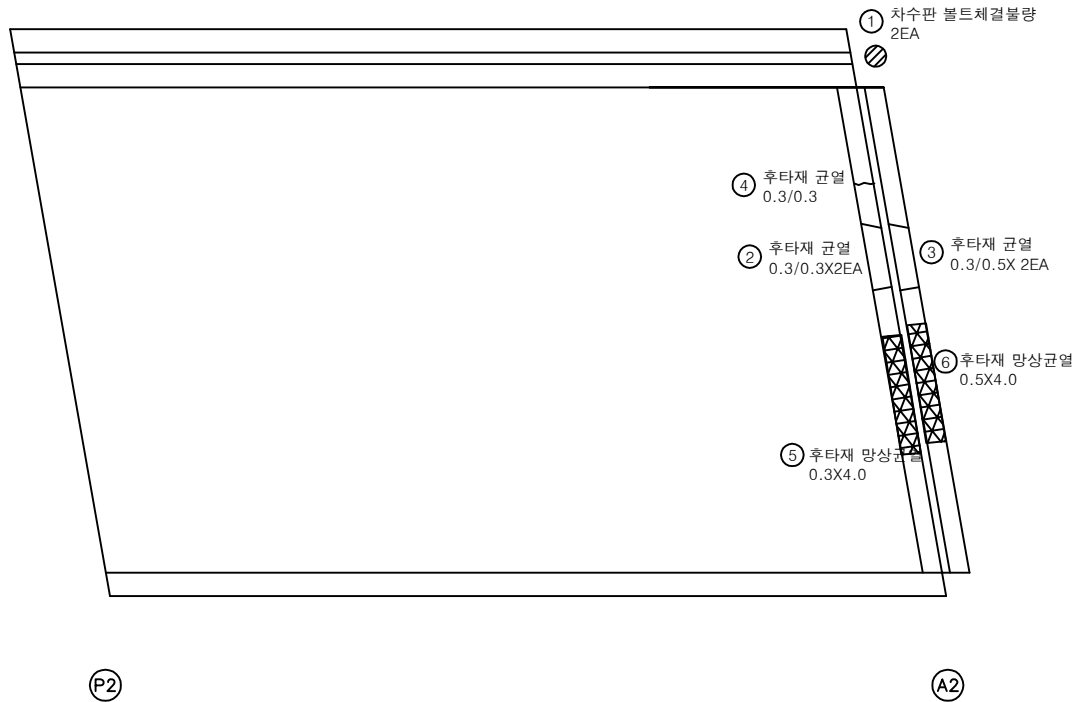
| 번호 | 구분 | 부재 | 손상내용 | 손상현황 | | | | | | 비고 |
|---|---|---|---|---|---|---|---|---|---|---|
| 1 | 19하 | 신축이음 | 차수판 볼트 체결불량 | | | | 2.00 | EA | 2 | |
| 2 | 19하 | 신축이음 | 후타재 균열 | 0.3 | 0.3 | | 0.60 | m | 2 | |
| 3 | 19하 | 신축이음 | 후타재 균열 | 0.3 | 0.5 | | 1.00 | m | 2 | |
| 4 | 19하 | 신축이음 | 후타재 균열 | 0.3 | 0.3 | | 0.30 | m | 1 | |
| 5 | 23하 | 신축이음 | 후타재 망상균열 | | 0.3 | 4.0 | 1.20 | m <sup>2</sup> | 1 | |
| 6 | 23하 | 신축이음 | 후타재 망상균열 | | 0.5 | 4.0 | 2.00 | m <sup>2</sup> | 1 | |

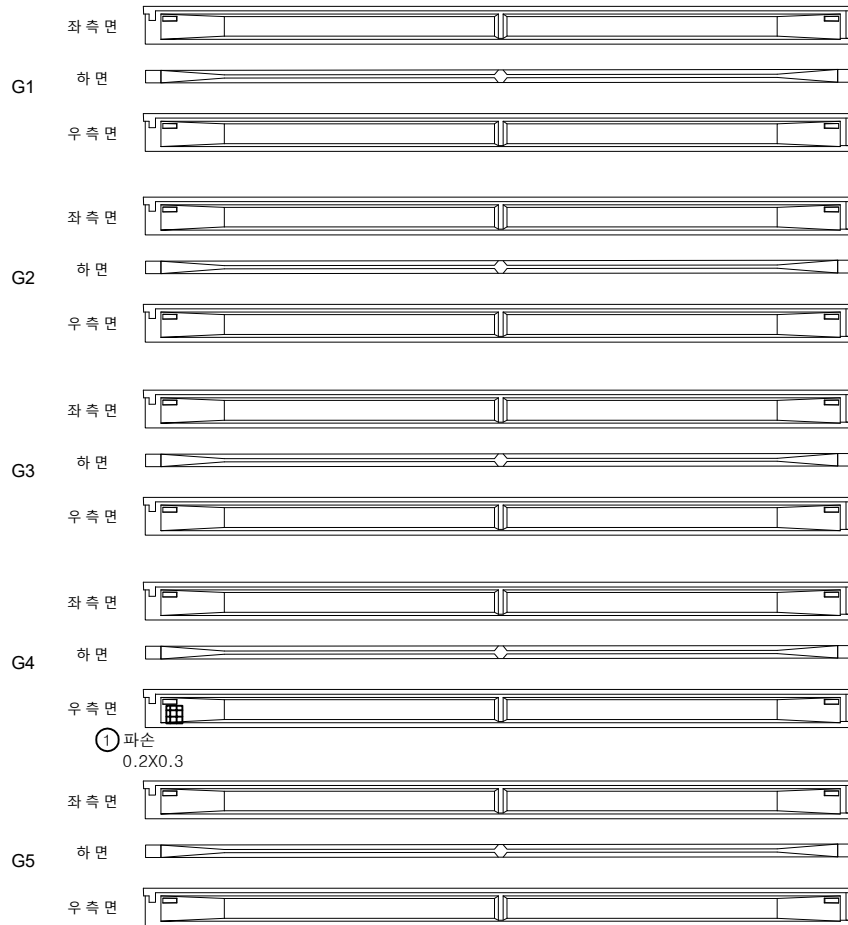
ID : 월가교(상주방향) 거더 S1 (G1~G5)

| 번호 | 구분 | 부재 | 손상내용 | 손상현황 | | | | | | 비고 |
|---|---|---|---|---|---|---|---|---|---|---|
| 1 | 21하 | 거더 | 파손 | | 0.2 | 0.3 | 0.06 | m <sup>2</sup> | 1 | |

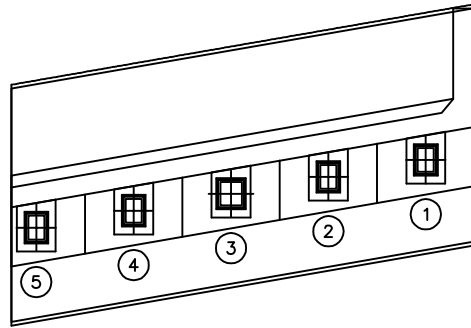
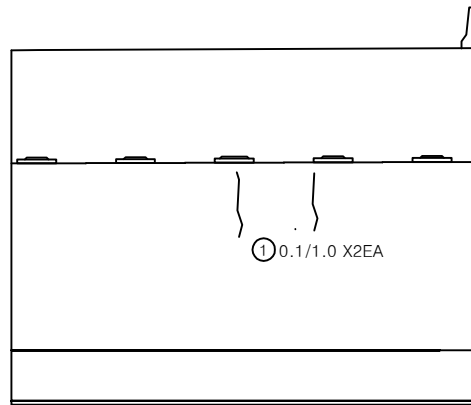
| 번호 | 구분 | 부재 | 손상내용 | 손상현황 | | | | | 비고 |
|---|---|---|---|---|---|---|---|---|---|
| 1 | 21하 | 교대 | 균열(0.3mm미만) | 0.1 | 1.0 | | 2.00 | m | 2 |

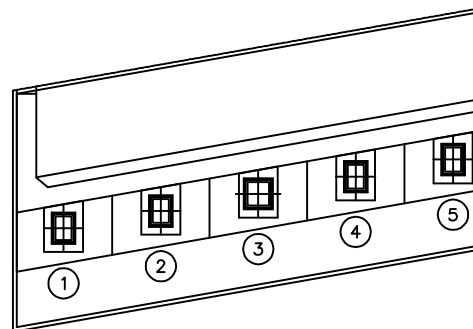
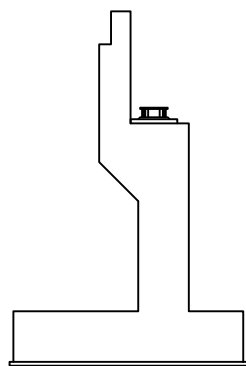
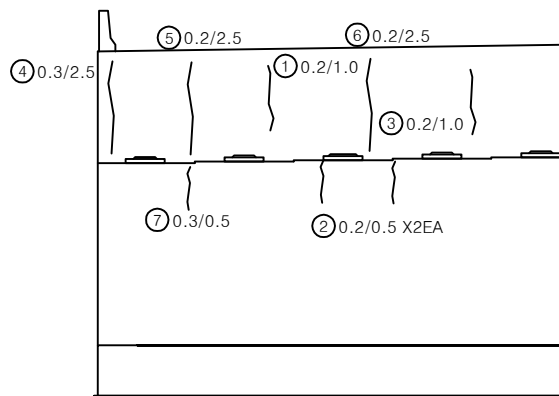
| 번호 | 구분 | 부재 | 손상내용 | 손상현황 | | | | | | 비고 |
|---|---|---|---|---|---|---|---|---|---|---|
| 1 | 21하 | 교대 | 균열(0.3mm미만) | 0.2 | 1.0 | | 1.00 | m | 1 | |
| 2 | 21하 | 교대 | 균열(0.3mm미만) | 0.2 | 0.5 | | 1.00 | m | 2 | |
| 3 | 21하 | 교대 | 균열(0.3mm미만) | 0.2 | 1.0 | | 1.00 | m | 1 | |
| 4 | 23하 | 교대 | 균열(0.3mm이상) | 0.3 | 2.5 | | 2.50 | m | 1 | |
| 5 | 23하 | 교대 | 균열(0.3mm미만) | 0.2 | 2.5 | | 2.50 | m | 1 | |
| 6 | 23하 | 교대 | 균열(0.3mm미만) | 0.2 | 2.5 | | 2.50 | m | 1 | |
| 7 | 23하 | 교대 | 균열(0.3mm이상) | 0.3 | 0.5 | | 0.50 | m | 1 | |

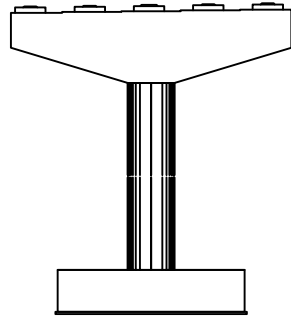
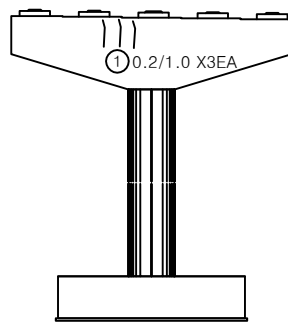
| 번호 | 구분 | 부재 | 손상내용 | 손상현황 | | | | | | 비 고 |
|---|---|---|---|---|---|---|---|---|---|---|
| 1 | 21하 | 교각 | 균열(0.3mm미만) | 0.2 | 1.0 | | 3.00 | m | 3 | |

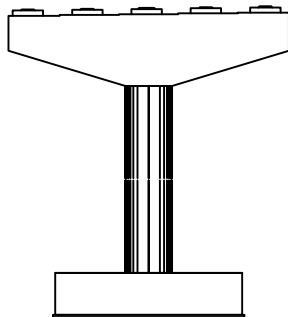
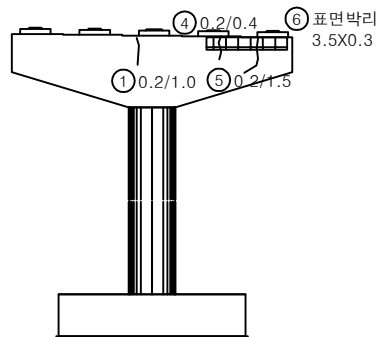
| 번호 | 구분 | 부재 | 손상내용 | 손상현황 | | | | | | 비 고 |
|---|---|---|---|---|---|---|---|---|---|---|
| 1 | 21하 | 교각 | 균열(0.3mm미만) | 0.2 | 1.0 | | 1.00 | m | 1 | |
| 2 | 23하 | 교량받침 | plate 부식 | | | | 2.00 | EA | 2 | |
| 3 | 23하 | 교량받침 | plate 부식 | | | | 1.00 | EA | 1 | |
| 4 | 23하 | 교각 | 균열(0.3mm미만) | 0.2 | 0.4 | | 0.40 | m | 1 | |
| 5 | 23하 | 교각 | 균열(0.3mm미만) | 0.2 | 1.5 | | 1.50 | m | 1 | |

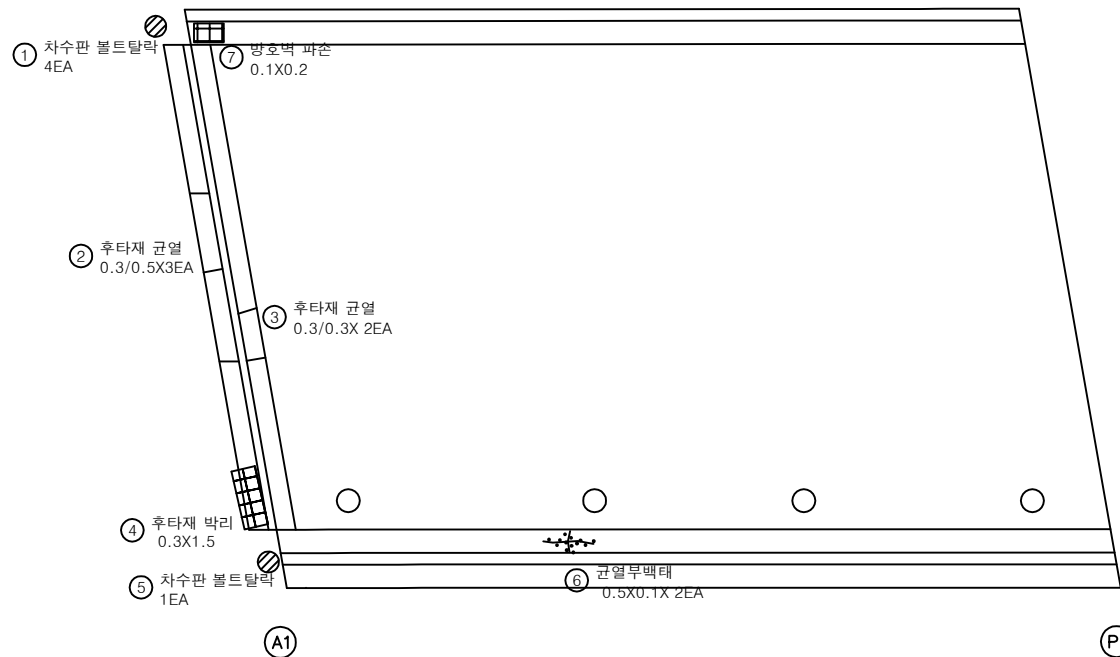
| 번호 | 구분 | 부재 | 손상내용 | 손상현황 | | | | | 비고 |
|---|---|---|---|---|---|---|---|---|---|
| 2 | 19하 | 신축이음 | 후타재 균열 | 0.3 | 0.5 | | 1.50 | m | 3 |
| 3 | 19하 | 신축이음 | 후타재 균열 | 0.3 | 0.3 | | 0.60 | m | 2 |
| 6 | 19하 | 방호벽 | 균열부백테 | | 0.5 | 0.1 | 0.10 | m <sup>2</sup> | 2 |

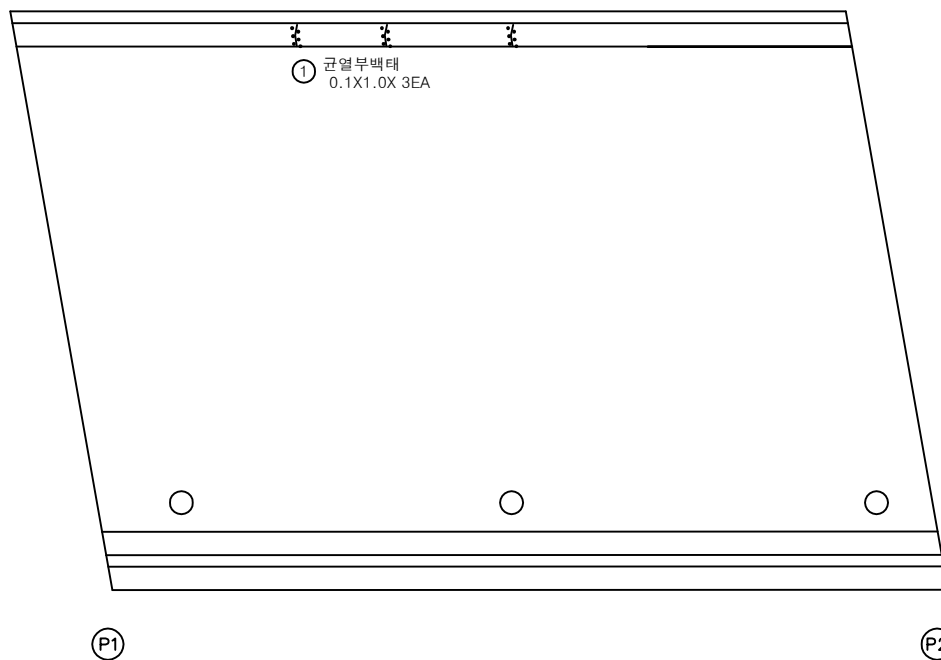
| 번호 | 구분 | 부재 | 손상내용 | 손상현황 | | | | | | 비 고 |
|---|---|---|---|---|---|---|---|---|---|---|
| 1 | 19하 | 방호벽 | 균열부백태 | | 0.1 | 1.0 | 0.30 | m <sup>2</sup> | 3 | |

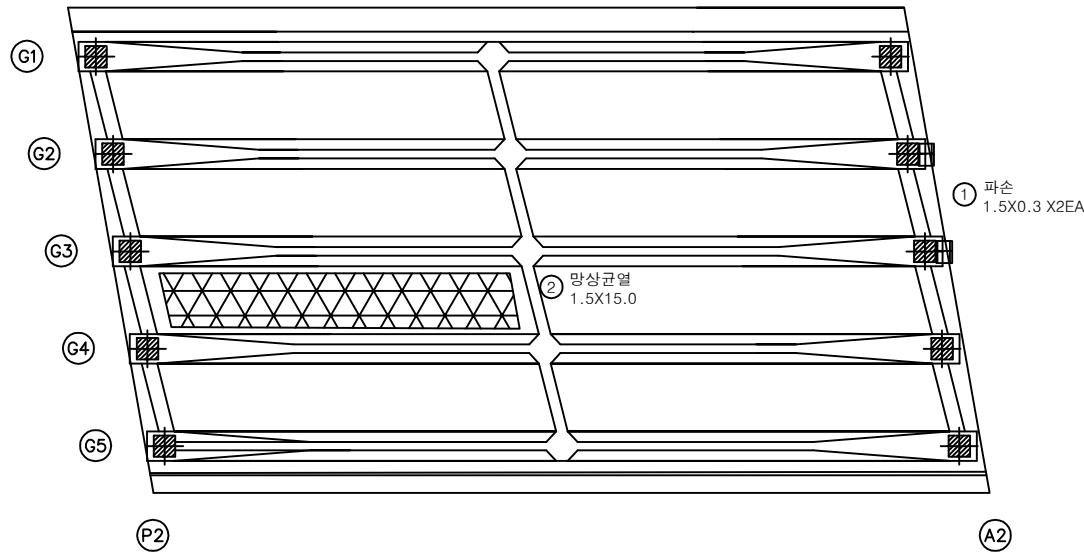
| 번호 | 구분 | 부재 | 손상내용 | 손상현황 | | | | | 비고 |
|---|---|---|---|---|---|---|---|---|---|
| 2 | 23하 | 바닥판 | 망상균열 | | 1.5 | 15.0 | 22.50 | m <sup>2</sup> | 1 |

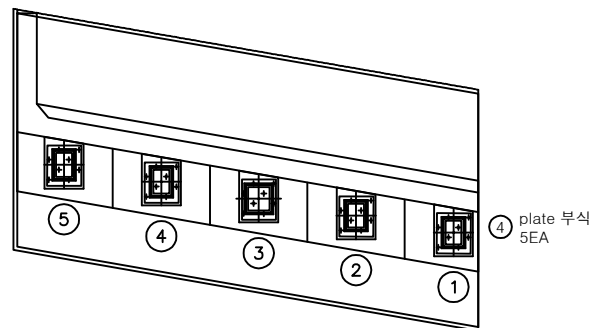
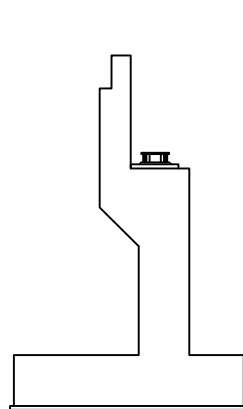
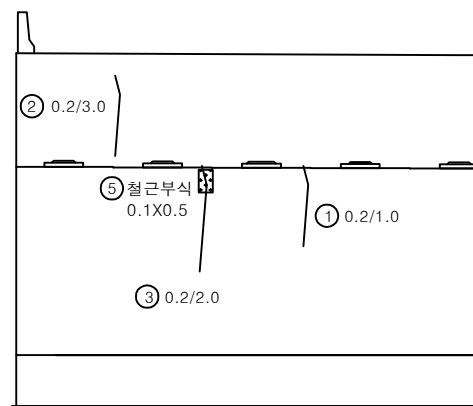
| 번호 | 구분 | 부재 | 손상내용 | 손상현황 | | | | | | 비 고 |
|---|---|---|---|---|---|---|---|---|---|---|
| 1 | 19하 | 교대 | 균열(0.3mm미만) | 0.2 | 1.0 | | 1.00 | m | 1 | |
| 2 | 19하 | 교대 | 균열(0.3mm미만) | 0.2 | 3.0 | | 3.00 | m | 1 | |
| 3 | 21하 | 교대 | 균열(0.3mm미만) | 0.2 | 2.0 | | 2.00 | m | 1 | |
| 4 | 23하 | 교량받침 | plate 부식 | | | | 5.00 | EA | 5 | |
| 5 | 23하 | 교대 | 철근부식 | | 0.1 | 0.5 | 0.05 | m <sup>2</sup> | 1 | |

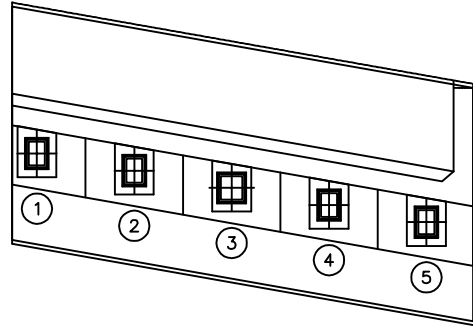
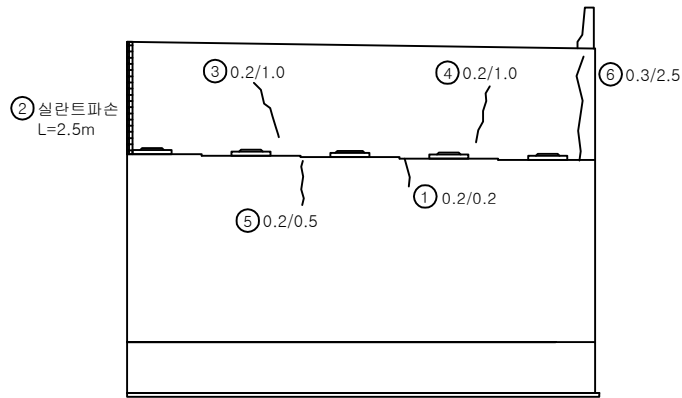
| 번호 | 구분 | 부재 | 손상내용 | 손상현황 | | | | | | 비 고 |
|---|---|---|---|---|---|---|---|---|---|---|
| 1 | 19하 | 교대 | 균열(0.3mm미만) | 0.2 | 0.2 | | 0.20 | m | 1 | |
| 3 | 21하 | 교대 | 균열(0.3mm미만) | 0.2 | 1.0 | | 1.00 | m | 1 | |
| 4 | 21하 | 교대 | 균열(0.3mm미만) | 0.2 | 1.0 | | 1.00 | m | 1 | |
| 5 | 21하 | 교대 | 균열(0.3mm미만) | 0.2 | 0.5 | | 0.50 | m | 1 | |
| 6 | 23하 | 교대 | 균열(0.3mm이상) | 0.3 | 2.5 | | 2.50 | m | 1 | |

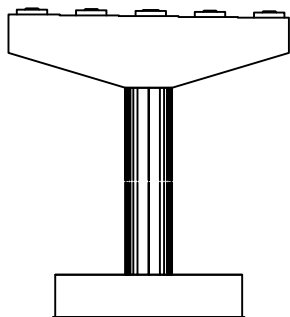
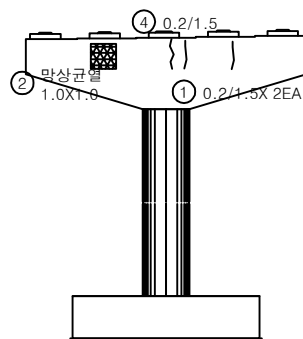
| 번호 | 구분 | 부재 | 손상내용 | 손상현황 | | | | | 비고 |
|---|---|---|---|---|---|---|---|---|---|
| 1 | 19하 | 교각 | 균열(0.3mm미만) | 0.2 | 1.5 | | 3.00 | m <sup>2</sup> | 2 |
| 2 | 21하 | 교각 | 망상균열 | | 1.0 | 1.0 | 1.00 | m <sup>2</sup> | 1 |
| 3 | 21하 | 교량받침 | 방침콘크리트 균열 | 0.2 | 0.5 | | 0.50 | m | 1 |
| 4 | 23하 | 교각 | 균열(0.3mm미만) | 0.2 | 1.5 | | 1.50 | m <sup>2</sup> | 1 |

③ 방침콘크리트 균열  
0.2/0.5

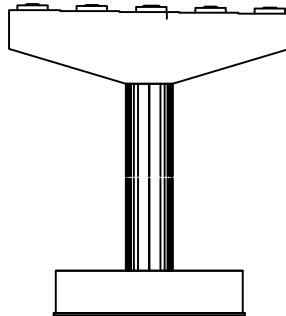
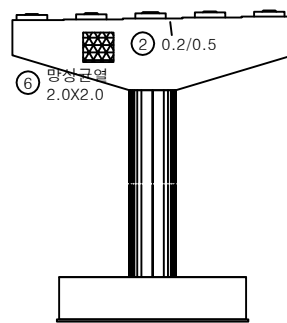
| 번호 | 구분 | 부재 | 손상내용 | 손상현황 | | | | | 비 고 |
|---|---|---|---|---|---|---|---|---|---|
| 1 | 19하 | 교량받침 | plate 부식 | | | | 1.00 | EA | 1 |
| 2 | 21하 | 교각 | 균열(0.3mm미만) | 0.2 | 0.5 | | 0.50 | m | 1 |
| 3 | 21하 | 교량받침 | 받침콘크리트 균열 | 0.2 | 0.5 | | 0.50 | m | 1 |
| 4 | 23하 | 교량받침 | plate 부식 | | | | 1.00 | EA | 1 |
| 5 | 23하 | 교량받침 | plate 부식 | | | | 1.00 | EA | 1 |
| 6 | 23하 | 교각 | 망상균열 | | 2.0 | 2.0 | 4.00 | m <sup>2</sup> | 1 |
