상주영천고속도로 시설물 안전·하자점검 및 성능평가 용역  
(2023년 하반기 정밀안전점검)

# 외 관 조 사 망 도

신계교

2023.12

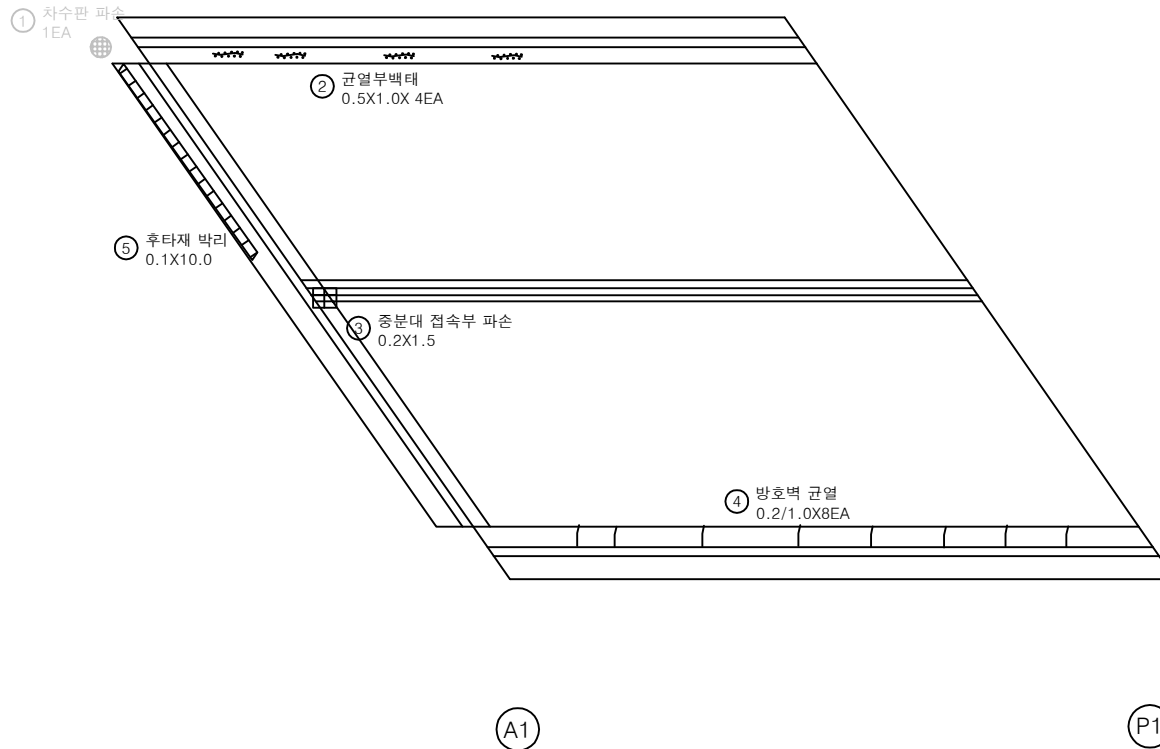
| 도면번호 | 01 |

| 번호 | 구분 | 부재 | 손상내용 | 손상현황 | | | | | 비고 |
|---|---|---|---|---|---|---|---|---|---|
| 1 | 19하 | 신축이음 | 차수판 파손 | | | | 1.00 | EA | 1 |
| 2 | 19하 | 방호벽 | 균열부백태 | | 0.5 | 1.0 | 2.00 | m <sup>2</sup> | 4 |
| 3 | 19하 | 중분대 | 중분대 접속부 파손 | | 0.2 | 1.5 | 0.30 | m <sup>2</sup> | 1 |
| 4 | 19하 | 방호벽 | 방호벽 균열 | 0.2 | 1.0 | | 8.00 | m | 8 |
| 5 | 23하 | 신축이음 | 후타재 박리 | | 0.1 | 10.0 | 1.00 | m <sup>2</sup> | 1 |

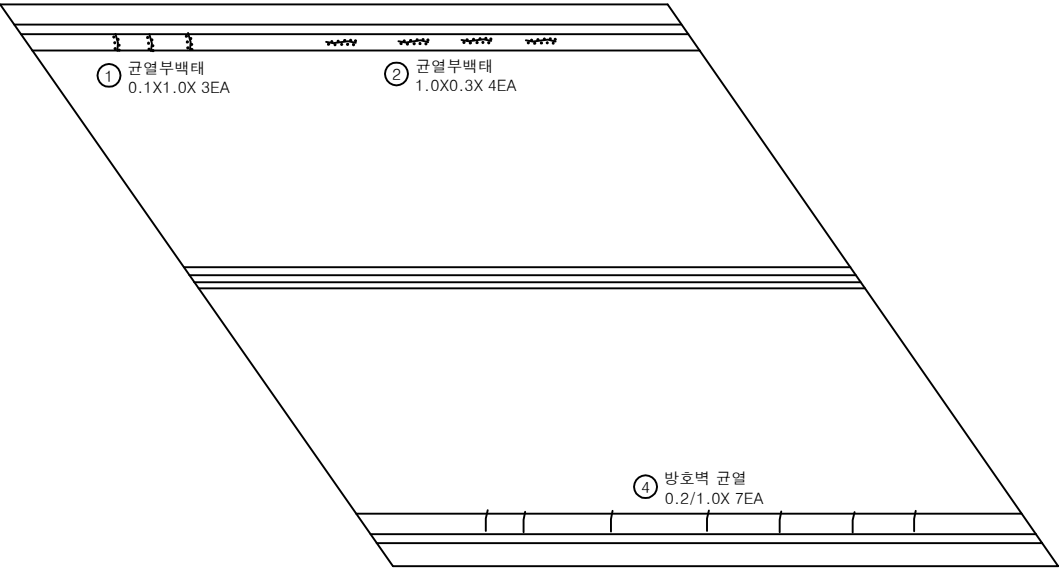
| 도면번호 | 02 |

| 번호 | 구분 | 부재 | 손상내용 | 손상현황 | | | | | 비고 |
|---|---|---|---|---|---|---|---|---|---|
| 1 | 19하 | 방호벽 | 균열부백태 | | 0.1 | 1.0 | 0.30 | m <sup>2</sup> | 3 |
| 2 | 19하 | 방호벽 | 균열부백태 | | 1.0 | 0.3 | 1.20 | m <sup>2</sup> | 4 |
| 3 | 19하 | 방호벽 | 방호벽 균열 | 0.2 | 1.0 | | 7.00 | m | 7 |

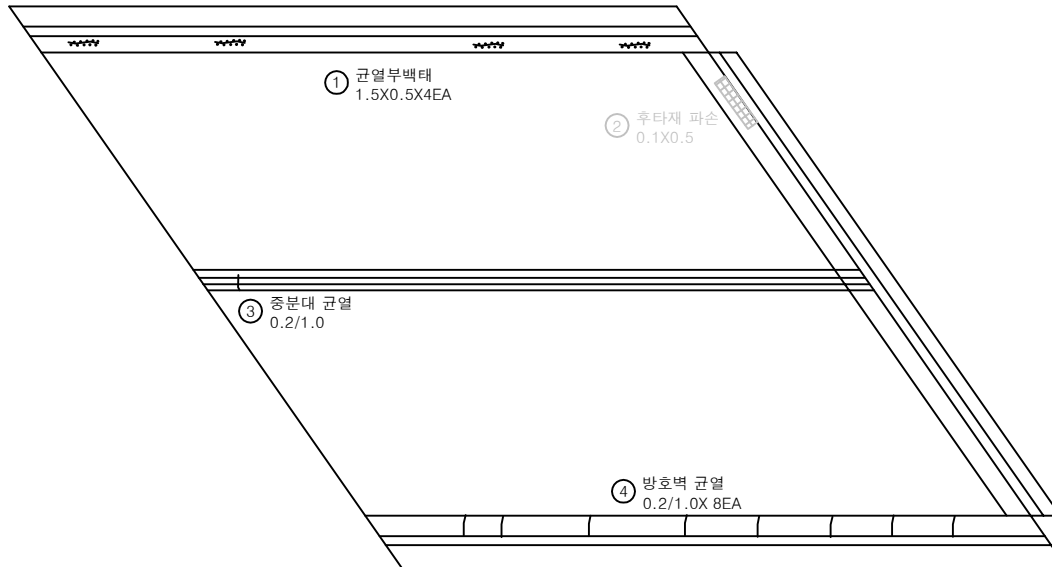
| 도면번호 | 03 |

| 번호 | 구분 | 부재 | 손상내용 | 손상현황 | | | | | 비고 |
|---|---|---|---|---|---|---|---|---|---|
| 1 | 19하 | 방호벽 | 균열부백대 | | 1.5 | 0.5 | 3.00 | m <sup>2</sup> | 4 |
| 2 | 19하 | 신속이음 | 후타재 파손 | | 0.1 | 0.5 | 0.05 | m <sup>2</sup> | 1 |
| 3 | 19하 | 중분대 | 중분대 균열 | 0.2 | 1.0 | | 1.00 | m | 1 |
| 4 | 19하 | 방호벽 | 방호벽 균열 | 0.2 | 1.0 | | 8.00 | m | 8 |

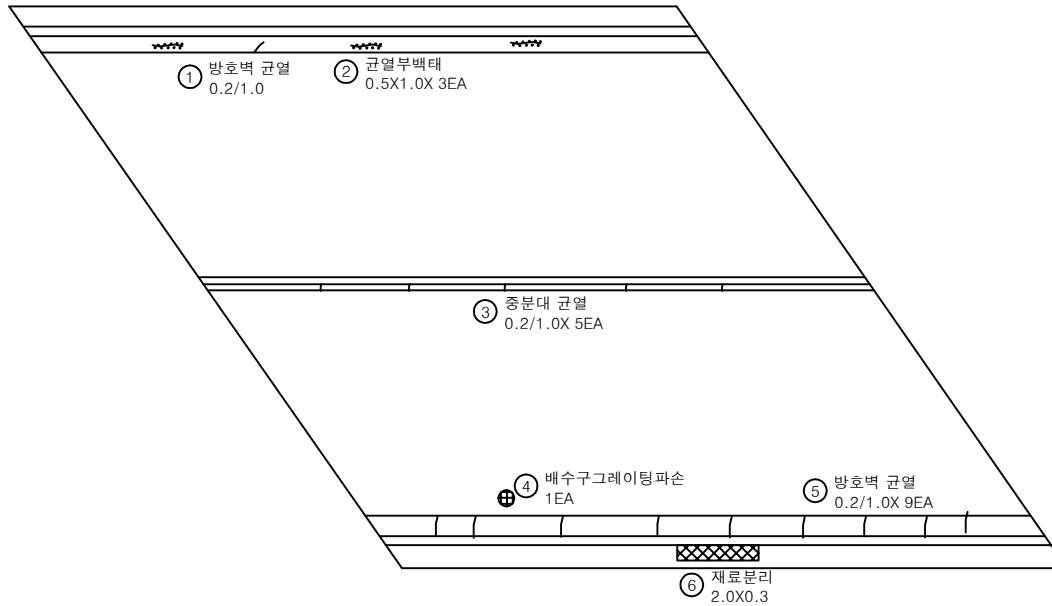
| 도면번호 | 04 |

| 번호 | 구분 | 부재 | 손상내용 | 손상현황 | | | | | | 비고 |
|---|---|---|---|---|---|---|---|---|---|---|
| 1 | 19하 | 방호벽 | 방호벽 균열 | 0.2 | 1.0 | | 1.00 | m | 1 | |
| 2 | 19하 | 방호벽 | 균열부백태 | | 0.5 | 1.0 | 1.50 | m <sup>2</sup> | 3 | |
| 3 | 19하 | 중분대 | 중분대 균열 | 0.2 | 1.0 | | 5.00 | m | 5 | |
| 4 | 19하 | 배수시설 | 그레이팅 파손 | | | | 1.00 | EA | 1 | |
| 5 | 19하 | 방호벽 | 방호벽 균열 | 0.2 | 1.0 | | 9.00 | m | 1 | |
| 6 | 19하 | 방호벽 | 방호벽 재료분리 | 2.0 | 0.3 | | 0.60 | m <sup>2</sup> | 1 | |

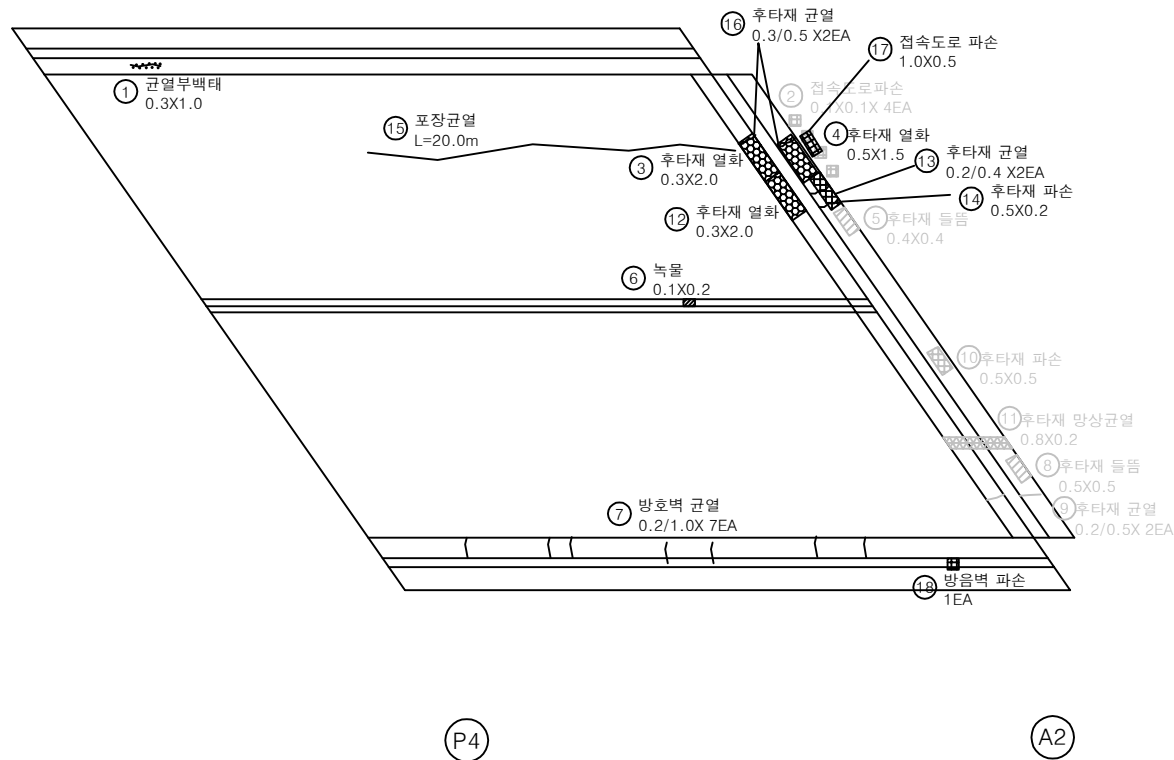
| | | | 05 |

| 번호 | 구분 | 부재 | 손상내용 | 손상현황 | | | | | | 비고 |
|---|---|---|---|---|---|---|---|---|---|---|
| 1 | 19하 | 방호벽 | 균열부백태 | | 0.3 | 1.0 | 0.30 | m <sup>2</sup> | 1 | |
| 2 | 19하 | 교면포장 | 접속도로 파손 | | 0.1 | 0.1 | 0.04 | m <sup>2</sup> | 4 | 외영보수 |
| 3 | 19하 | 신축이음 | 후타재 열화 | | 0.3 | 2.0 | 0.60 | m <sup>2</sup> | 1 | |
| 4 | 19하 | 신축이음 | 후타재 열화 | | 0.5 | 1.5 | 0.75 | m <sup>2</sup> | 1 | |
| 5 | 19하 | 신축이음 | 후타재 들뜸 | | 0.4 | 0.4 | 0.16 | m <sup>2</sup> | 1 | 외영보수 |
| 6 | 19하 | 중분대 | 녹물 | | 0.1 | 0.2 | 0.02 | m <sup>2</sup> | 1 | |
| 7 | 19하 | 방호벽 | 방호벽 균열 | 0.2 | 1.0 | | 7.00 | m | 7 | |
| 8 | 19하 | 신축이음 | 후타재 들뜸 | | 0.5 | 0.5 | 0.25 | m <sup>2</sup> | 1 | 외영보수 |
| 9 | 19하 | 신축이음 | 후타재 균열 | 0.2 | 0.5 | | 1.00 | m | 2 | 외영보수 |
| 10 | 19하 | 신축이음 | 후타재 파손 | | 0.5 | 0.5 | 0.25 | m <sup>2</sup> | 1 | 외영보수 |
| 11 | 19하 | 신축이음 | 후타재 망상균열 | | 0.8 | 0.2 | 0.16 | m <sup>2</sup> | 1 | 외영보수 |
| 12 | 21하 | 신축이음 | 후타재 열화 | | 0.3 | 2.0 | 0.60 | m <sup>2</sup> | 1 | |
| 13 | 21하 | 신축이음 | 후타재 균열 | 0.2 | 0.4 | | 0.80 | m | 2 | |
| 14 | 22상 | 신축이음 | 후타재 파손 | | 0.5 | 0.2 | 0.10 | m <sup>2</sup> | 1 | 손상감소 |
| 15 | 23하 | 교면포장 | 포장 균열 | 20.0 | | | 20.00 | m | 1 | |
| 16 | 23하 | 신축이음 | 후타재 균열 | 0.3 | 0.5 | | 1.00 | m | 2 | |
| 17 | 23하 | 교면포장 | 접속도로 파손 | 1.0 | 0.5 | | 0.50 | m <sup>2</sup> | 1 | |
| 18 | 23하 | 방호벽 | 방음벽 파손 | | | | 1.00 | EA | 1 | |

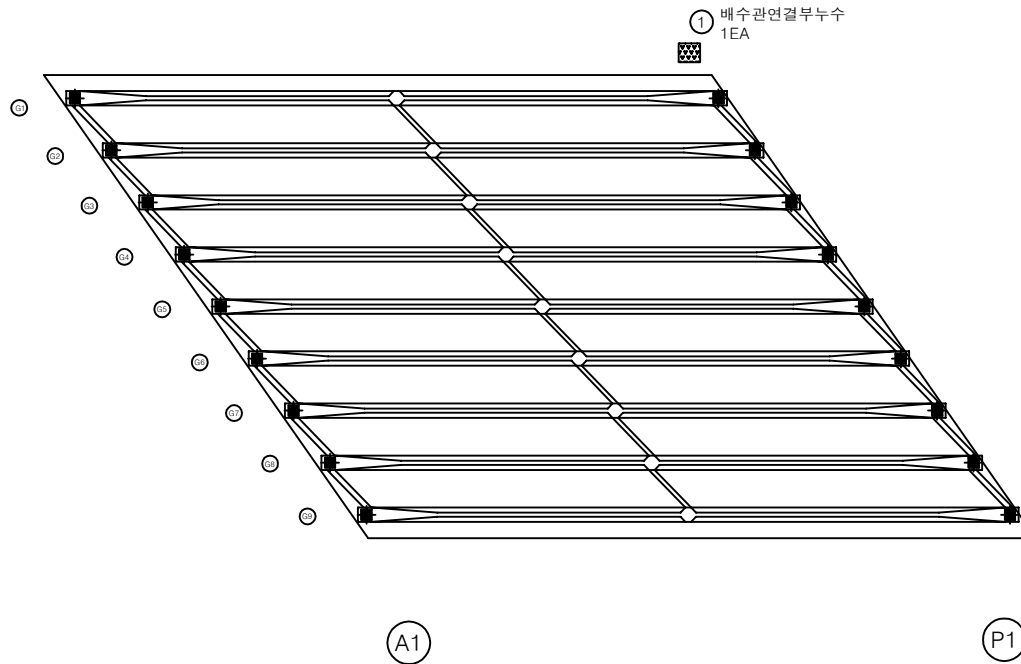
| 도면번호 | 06 |

| 번호 | 구분 | 부재 | 손상내용 | 손상현황 | | | | | 비고 |
|---|---|---|---|---|---|---|---|---|---|
| 1 | 21하 | 배수시설 | 배수관 연결부누수 | | | | 1.00 | EA | 1 |

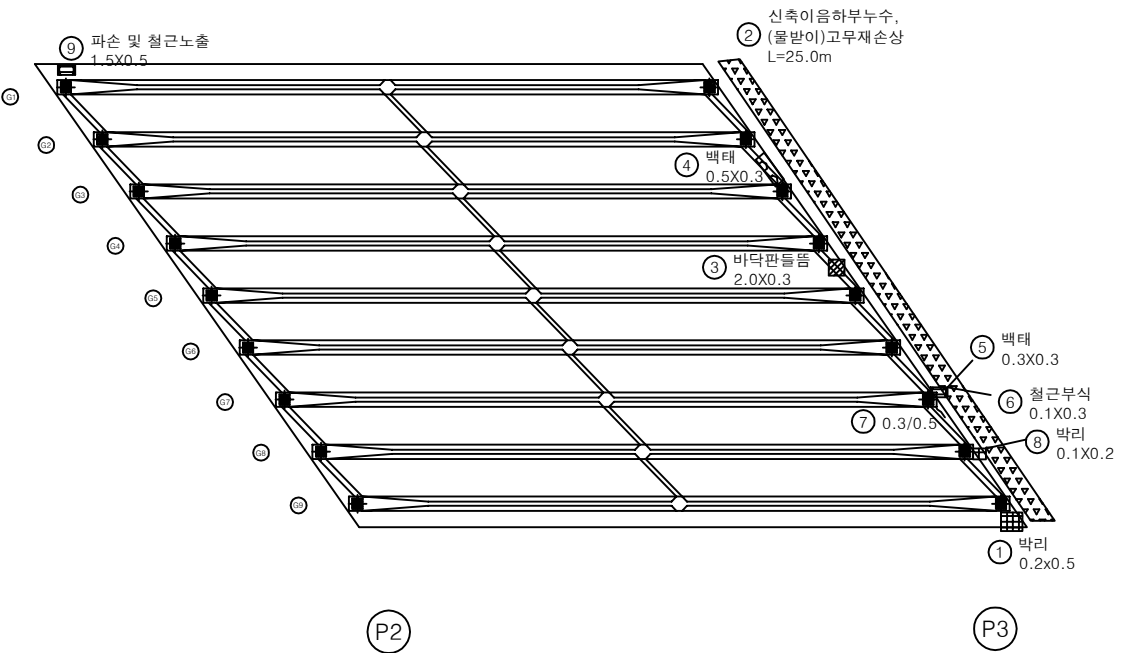
| 도면번호 | 08 |

| 번호 | 구분 | 부재 | 손상내용 | 손상현황 | | | | | 비고 |
|---|---|---|---|---|---|---|---|---|---|
| 1 | 19하 | 바닥판 | 막리 | | 0.2 | 0.5 | 1.00 | m <sup>2</sup> | 1 |
| 2 | 21하 | 신축이음 | 신축이음하부누수, (물받이)고무재손상 | 25.0 | | | 25.00 | m | 1 |
| 3 | 21하 | 바닥판 | 들뜸 | 2.0 | 0.3 | 0.60 | m <sup>2</sup> | | 1 |
| 4 | 23하 | 바닥판 | 백태 | 0.5 | 0.3 | 0.15 | m <sup>2</sup> | | 1 |
| 5 | 23하 | 바닥판 | 백태 | 0.3 | 0.3 | 0.09 | m <sup>2</sup> | | 1 |
| 6 | 23하 | 바닥판 | 철근부식 | 0.1 | 0.3 | 0.03 | m <sup>2</sup> | | 1 |
| 7 | 23하 | 바닥판 | 균열(0.3mm 이상) | 0.3 | 0.5 | 0.50 | m | | 1 |
| 8 | 23하 | 바닥판 | 막리 | 0.1 | 0.2 | 0.02 | m <sup>2</sup> | | 1 |
| 9 | 23하 | 바닥판 | 파손 및 철근노출 | 1.5 | 0.5 | 0.75 | m <sup>2</sup> | | 1 |

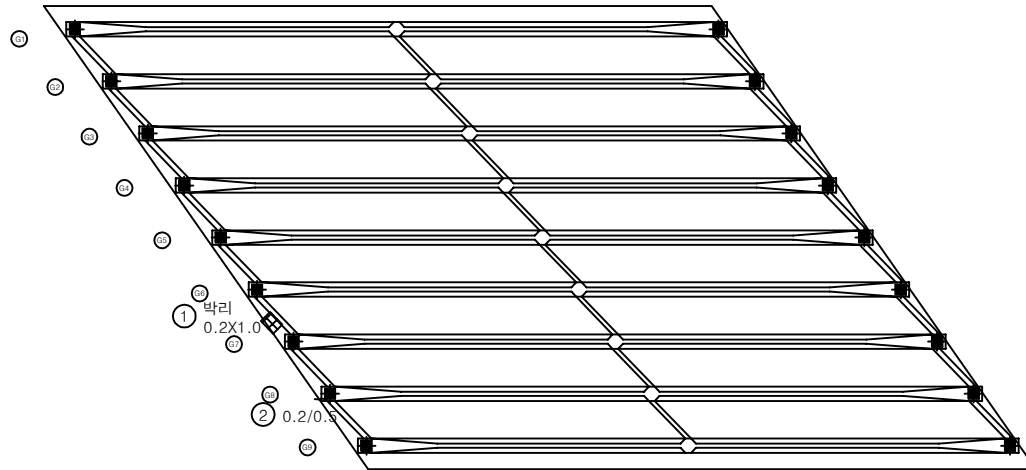
| 번호 | 구분 | 부재 | 손상내용 | 손상현황 | | | | | | 비고 |
|---|---|---|---|---|---|---|---|---|---|---|
| 2 | 23하 | 바닥판 | 균열(0.3mm미만) | 0.2 | 0.5 | | 0.50 | m | 1 | |

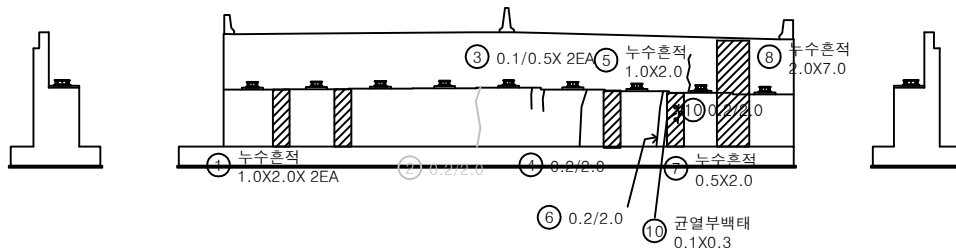
| 번호 | 구분 | 부재 | 손상내용 | 손상현황 | | | | | 비고 |
|---|---|---|---|---|---|---|---|---|---|
| 1 | 19하 | 교대 | 누수흔적 | | 1.0 | 2.0 | 4.00 | m <sup>2</sup> | 2 |
| 2 | 19하 | 교대 | 균열(0.3mm미만) | 0.2 | 2.0 | | 2.00 | m | 1 |
| 3 | 19하 | 교대 | 균열(0.3mm미만) | 0.1 | 0.5 | | 1.00 | m | 2 |
| 4 | 19하 | 교대 | 균열(0.3mm미만) | 0.2 | 2.0 | | 2.00 | m | 1 |
| 5 | 19하 | 교대 | 누수흔적 | | 1.0 | 2.0 | 2.00 | m <sup>2</sup> | 1 |
| 6 | 19하 | 교대 | 균열(0.3mm미만) | 0.2 | 2.0 | | 2.00 | m | 1 |
| 7 | 19하 | 교대 | 누수흔적 | | 0.5 | 2.0 | 1.00 | m <sup>2</sup> | 1 |
| 8 | 19하 | 교대 | 누수흔적 | | 2.0 | 7.0 | 14.00 | m <sup>2</sup> | 1 |
| 9 | 21하 | 교대 | 균열(0.3mm미만) | 0.2 | 2.0 | | 2.00 | m | 1 |
| 10 | 23하 | 교대 | 균열부백태 | 0.1 | 0.3 | | 0.03 | m <sup>2</sup> | 1 |

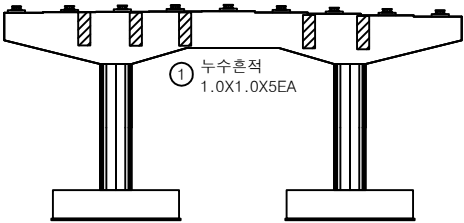
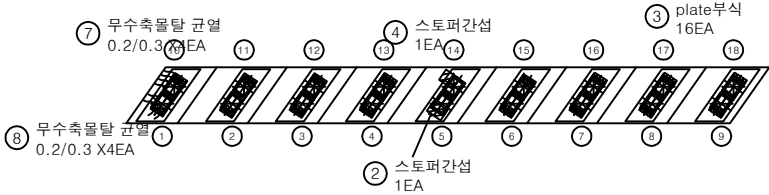
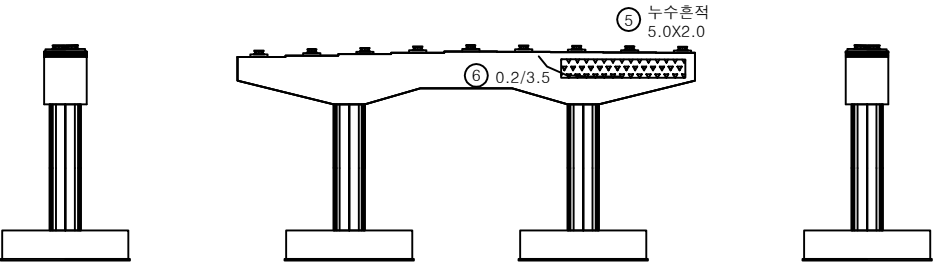
| 도면번호 | 30 |

| 번호 | 구분 | 부재 | 손상내용 | 손상현황 | | | | | 비고 |
|---|---|---|---|---|---|---|---|---|---|
| 1 | 19하 | 교각 | 누수흔적 | | 1.0 | 1.0 | 5.00 | m <sup>2</sup> | 5 |
| 3 | 19하 | 교량받침 | plate 부식 | | | | 16.0 | EA | 16 |
| 5 | 21하 | 교각 | 누수흔적 | | 5.0 | 2.0 | 10.00 | m <sup>2</sup> | 1 |
| 6 | 21하 | 교각 | 균열(0.3mm미만) | 0.2 | 3.5 | | 3.50 | m | 1 |
| 7 | 23하 | 교량받침 | 무수축물탈 균열 | 0.2 | 0.3 | | 1.20 | m | 4 |
| 8 | 23하 | 교량받침 | 무수축물탈 균열 | 0.2 | 0.3 | | 1.20 | m | 4 |

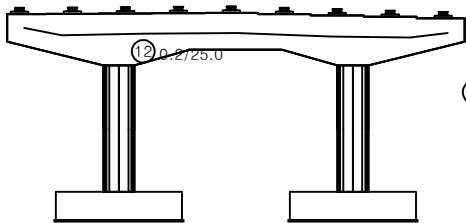
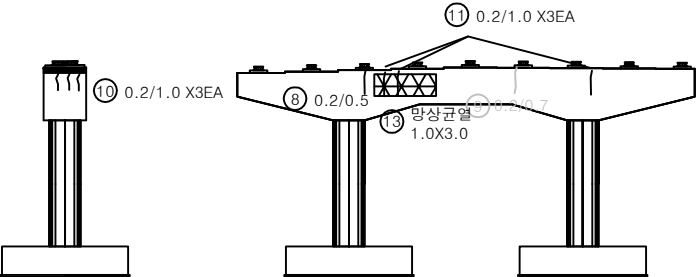
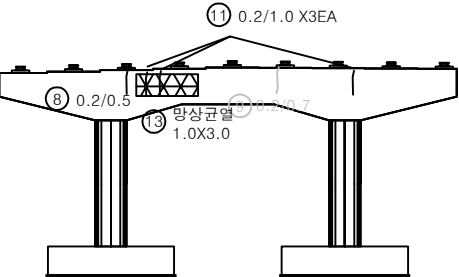
| 번호 | 구분 | 부재 | 손상내용 | 손상현황 | | | | | 비고 |
|---|---|---|---|---|---|---|---|---|---|
| 4 | 19하 | 교량받침 | 무수축물탈 균열 | 0.2 | 0.1 | | 0.10 | m | 1 |
| 6 | 19하 | 교량받침 | 무수축물탈 균열 | 0.2 | 0.2 | | 0.20 | m | 1 |
| 8 | 19하 | 교각 | 균열(0.3mm미만) | 0.2 | 0.5 | | 0.50 | m | 1 |
| 9 | 19하 | 교각 | 균열(0.3mm미만) | 0.2 | 0.7 | | 0.70 | m | 31하 보강 |
| 10 | 21하 | 교각 | 균열(0.3mm미만) | 0.2 | 1.0 | | 3.00 | m | 3 |
| 11 | 21하 | 교각 | 균열(0.3mm미만) | 0.2 | 1.0 | | 3.00 | m | 3 |
| 12 | 23하 | 교각 | 균열(0.3mm미만) | 0.2 | 25.0 | | 25.00 | m | 1 |
| 13 | 23하 | 교각 | 망상균열 | | 1.0 | 3.0 | 3.00 | m <sup>2</sup> | 1 |
