상주영천고속도로 시설물 안전·하자점검 및 성능평가 용역  
(2023년 하반기 정밀안전점검)

# 외 관 조 사 망 도

배골교

2023.12

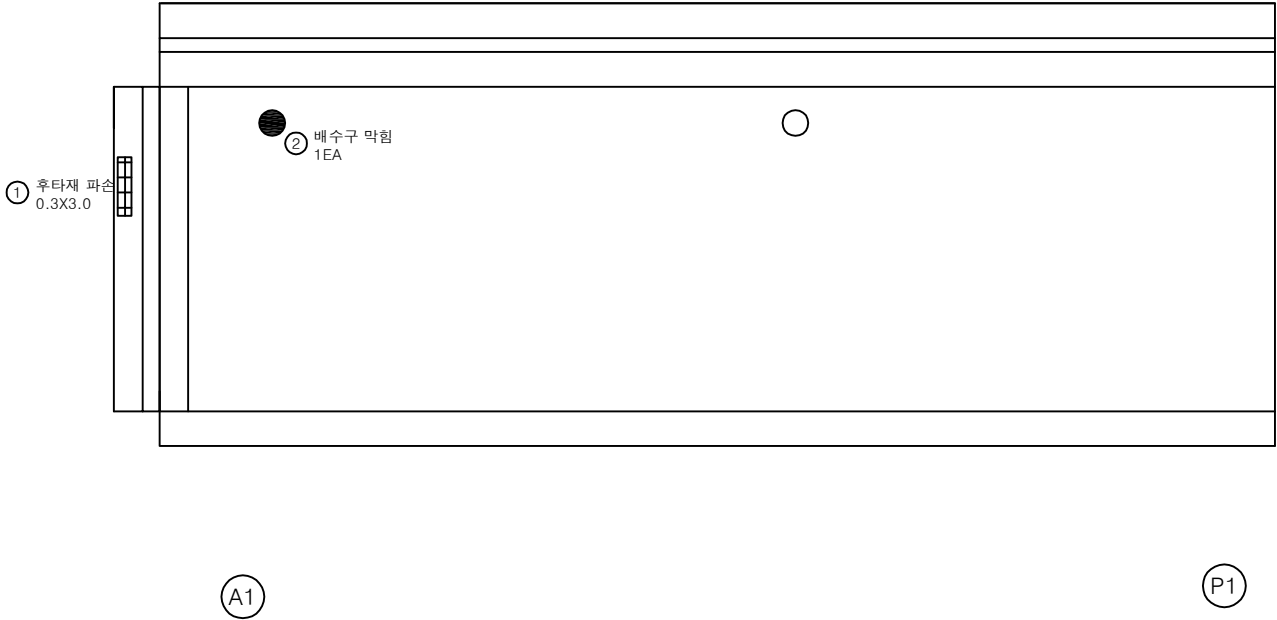
| 도 면 번 호 | 01 |

| 번호 | 구분 | 부재 | 손상내용 | 손상현황 | | | | | | 비 고 |
|---|---|---|---|---|---|---|---|---|---|---|
| 1 | 23상 | 신축이음 | 후타재 파손 | | 0.3 | 3.0 | 0.90 | m <sup>2</sup> | 1 | |
| 2 | 23하 | 배수시설 | 배수구 막힘 | | | | 1.00 | EA | 1 | |

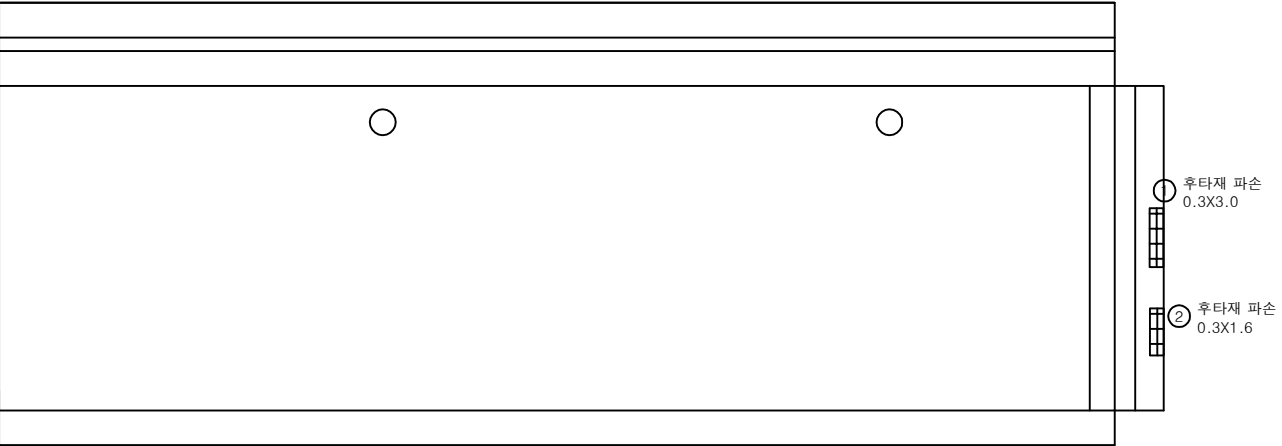
| 도 면 번 호 | 03 |

| 번호 | 구분 | 부재 | 손상내용 | 손상현황 | | | | | | 비 고 |
|---|---|---|---|---|---|---|---|---|---|---|
| 1 | 23상 | 신축이음 | 후타재 파손 | | 0.3 | 3.0 | 0.90 | m <sup>2</sup> | 1 | |
| 2 | 23하 | 신축이음 | 후타재 파손 | | 0.3 | 1.6 | 0.48 | m <sup>2</sup> | 1 | |

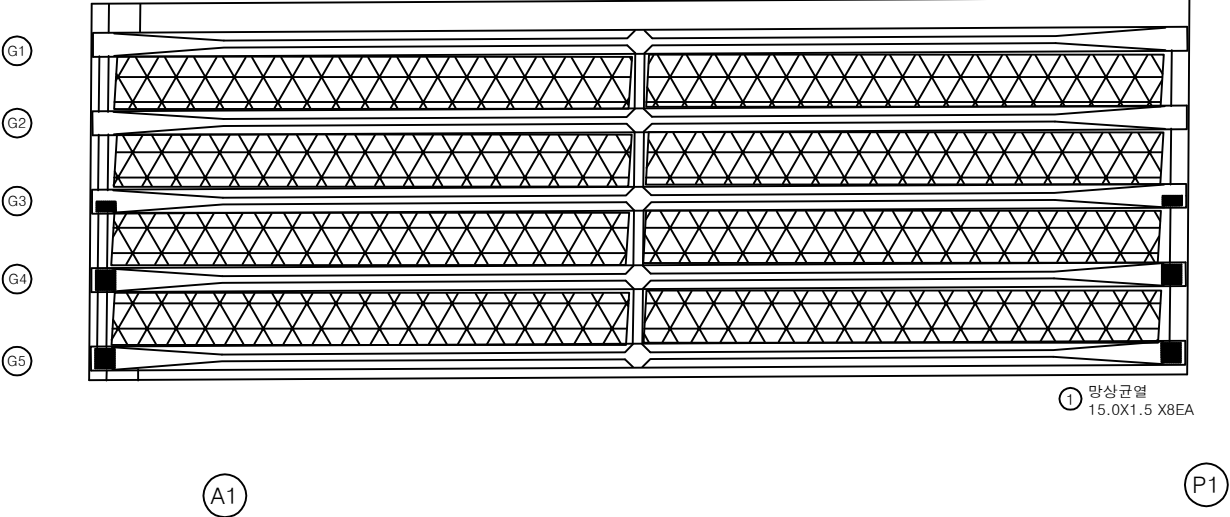
| 도면번호 | 04 |

| 번호 | 구분 | 부재 | 손상내용 | 손상현황 | | | | | | 비고 |
|---|---|---|---|---|---|---|---|---|---|---|
| 1 | 23하 | 바닥판 | 망상균열 | | 15.0 | 1.5 | 180.00 | m <sup>2</sup> | 8 | |

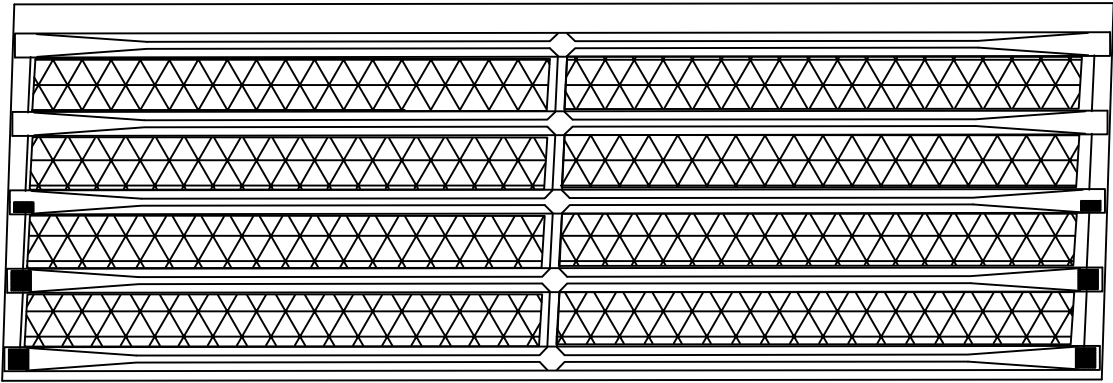
| 도면번호 | 05 |

① 망상균열  
15.0X1.5 X8EA

| 번호 | 구분 | 부재 | 손상내용 | 손상현황 | | | | | | 비 고 |
|---|---|---|---|---|---|---|---|---|---|---|
| 1 | 23하 | 바닥판 | 망상균열 | | 15.0 | 1.5 | 180.00 | m <sup>2</sup> | 8 | |

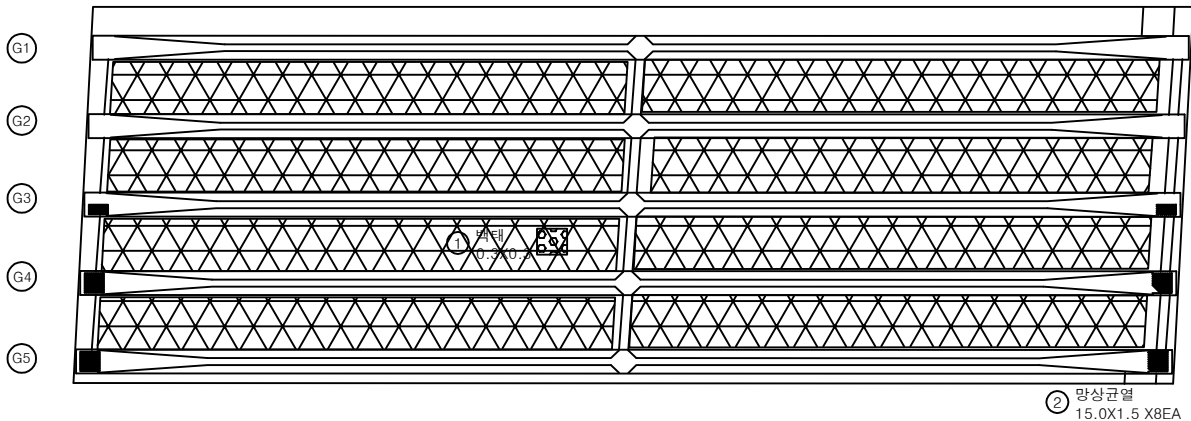
| 도면번호 | 06 |

| 번호 | 구분 | 부재 | 손상내용 | 손상현황 | | | | | | 비고 |
|---|---|---|---|---|---|---|---|---|---|---|
| 1 | 19하 | 바닥판 | 백태 | | 0.3 | 0.3 | 0.09 | m <sup>2</sup> | 1 | |
| 2 | 23하 | 바닥판 | 망상균열 | | 15.0 | 1.5 | 180.00 | m <sup>2</sup> | 8 | |

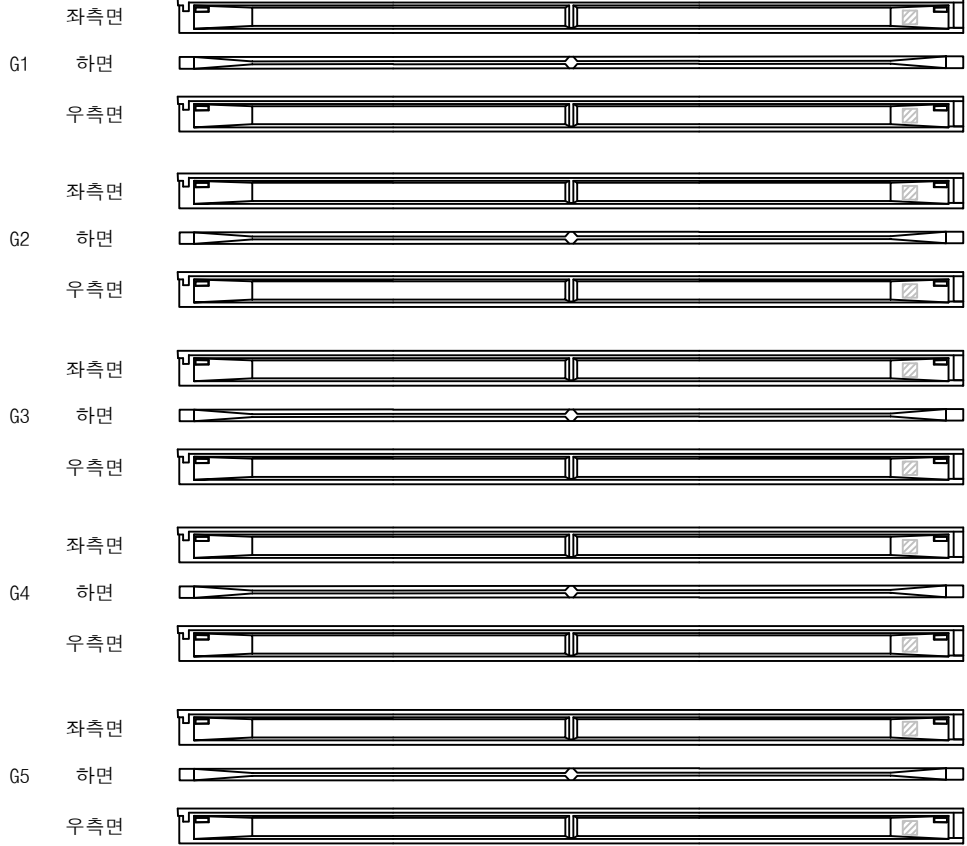
| 도면번호 | 08 |

① 거더 인양흙박막  
0.2X0.3X 10EA

| 번호 | 구분 | 부재 | 손상내용 | 손상현황 | | | | | | 비고 |
|---|---|---|---|---|---|---|---|---|---|---|
| 1 | 19회 | 거더 | 인양흙 박막 | | 0.2 | 0.3 | 0.60 | ㎡ | 10 | 관성 보강 |

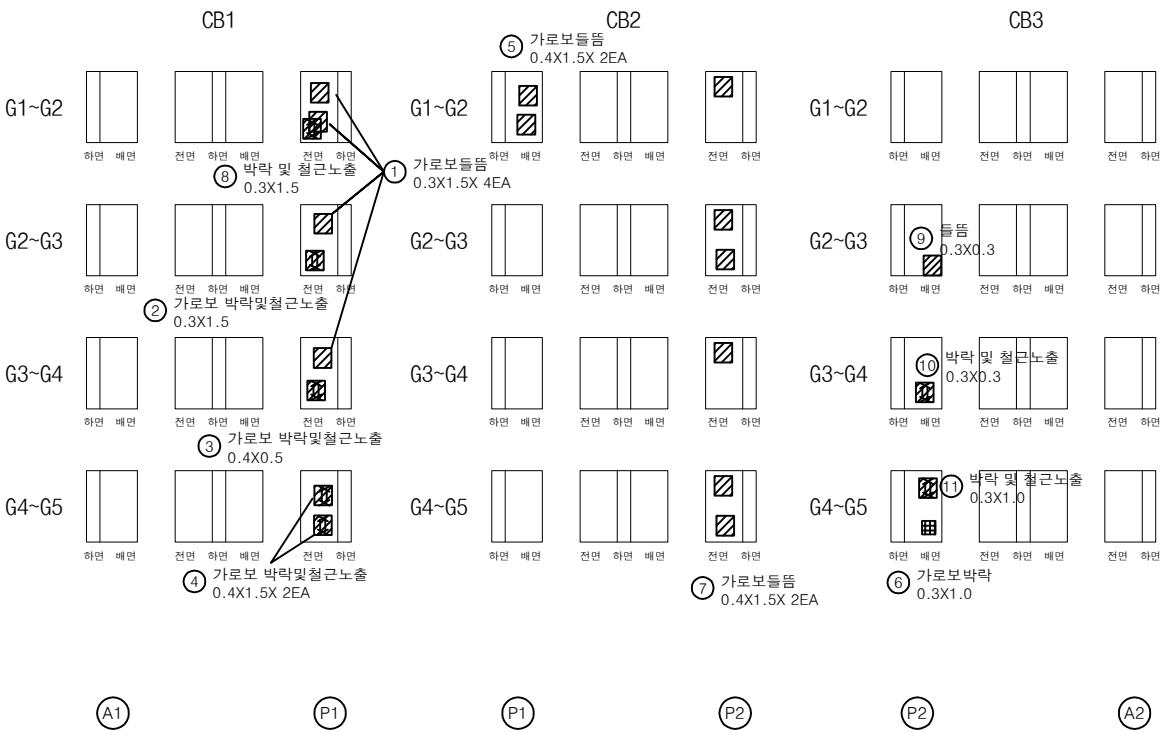
| 번호 | 구분 | 부재 | 손상내용 | 손상현황 | | | | | | 비 고 |
|---|---|---|---|---|---|---|---|---|---|---|
| 1 | 19하 | 가로보 | 들뜸 | | 0.3 | 1.5 | 1.80 | ㎡ | 4 | |
| 2 | 19하 | 가로보 | 박락 및 철근노출 | | 0.3 | 1.5 | 0.45 | ㎡ | 1 | |
| 3 | 19하 | 가로보 | 박락 및 철근노출 | | 0.4 | 0.5 | 0.20 | ㎡ | 1 | |
| 4 | 19하 | 가로보 | 박락 및 철근노출 | | 0.4 | 1.5 | 1.20 | ㎡ | 2 | |
| 5 | 19하 | 가로보 | 들뜸 | | 0.4 | 1.5 | 1.20 | ㎡ | 2 | |
| 6 | 19하 | 가로보 | 박락 | | 0.3 | 1.0 | 0.30 | ㎡ | 1 | |
| 7 | 21하 | 가로보 | 들뜸 | | 0.4 | 1.5 | 3.60 | ㎡ | 6 | |
| 8 | 23하 | 가로보 | 박락 및 철근노출 | | 0.3 | 1.5 | 0.45 | ㎡ | 1 | |
| 9 | 23하 | 가로보 | 들뜸 | | 0.3 | 0.3 | 0.09 | ㎡ | 1 | |
| 10 | 23하 | 가로보 | 박락 및 철근노출 | | 0.3 | 0.3 | 0.09 | ㎡ | 1 | |
| 11 | 23하 | 가로보 | 박락 및 철근노출 | | 0.3 | 1.0 | 0.30 | ㎡ | 1 | |

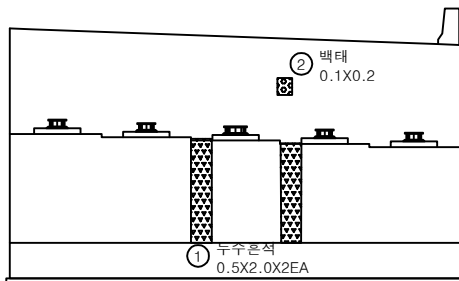
| 도면번호 | 11 |

| 번호 | 구분 | 부재 | 손상내용 | 손상현황 | | | | | | 비고 |
|---|---|---|---|---|---|---|---|---|---|---|
| 1 | 20하 | 교대 | 누수흔적 | | 0.5 | 2.0 | 2.00 | m | 2 | |

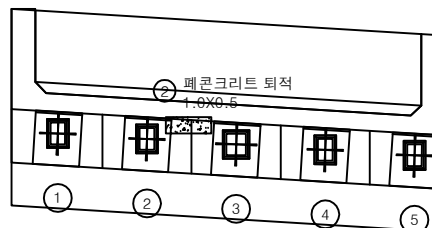
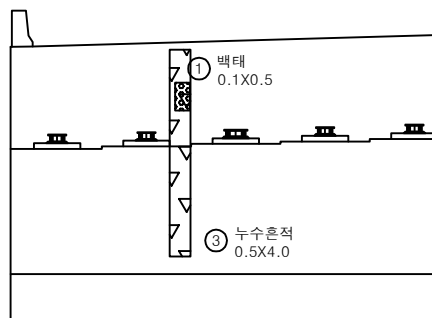
| | | | 12 |

| 번호 | 구분 | 부재 | 손상내용 | 손상현황 | | | | | | 비고 |
|---|---|---|---|---|---|---|---|---|---|---|
| 3 | 23하 | 교대 | 누수흔적 | | 0.5 | 4.0 | 2.00 | m <sup>2</sup> | 1 | |

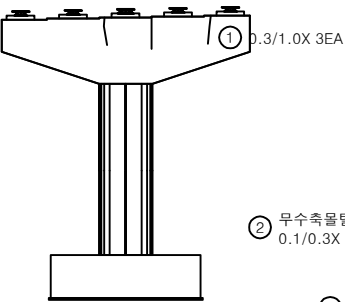
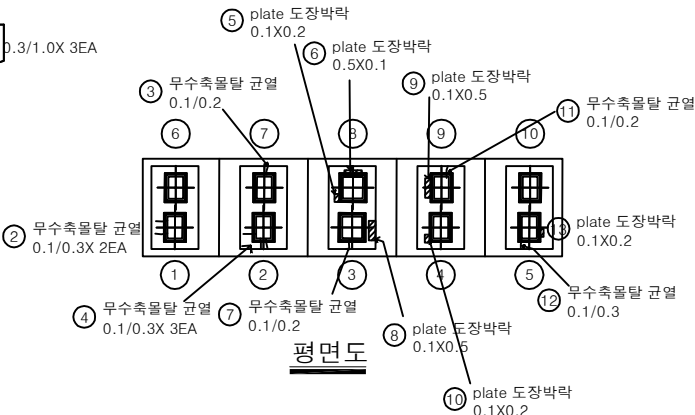
| 번호 | 구분 | 부재 | 손상내용 | 손상현황 | | | | | | 비고 |
|---|---|---|---|---|---|---|---|---|---|---|
| 1 | 19하 | 교각 | 균열(0.3mm이상) | 0.3 | 1.0 | | 3.00 | m | 3 | |
| 2 | 19하 | 교량받침 | 무수축물탈 균열 | 0.1 | 0.3 | | 0.60 | m | 2 | |
| 3 | 19하 | 교량받침 | 무수축물탈 균열 | 0.1 | 0.2 | | 0.20 | m | 1 | |
| 4 | 19하 | 교량받침 | 무수축물탈 균열 | 0.1 | 0.3 | | 0.90 | m | 3 | |
| 7 | 19하 | 교량받침 | 무수축물탈 균열 | 0.1 | 0.2 | | 0.20 | m | 1 | |
| 11 | 19하 | 교량받침 | 무수축물탈 균열 | 0.1 | 0.2 | | 0.20 | m | 1 | |
| 12 | 19하 | 교량받침 | 무수축물탈 균열 | 0.1 | 0.3 | | 0.30 | m | 1 | |
| 14 | 19하 | 교각 | 균열(0.3mm미만) | 0.2 | 0.5 | | 0.50 | m | 1 | |
| 15 | 19하 | 교각 | 균열(0.3mm이상) | 0.3 | 0.5 | | 0.50 | m | 1 | |

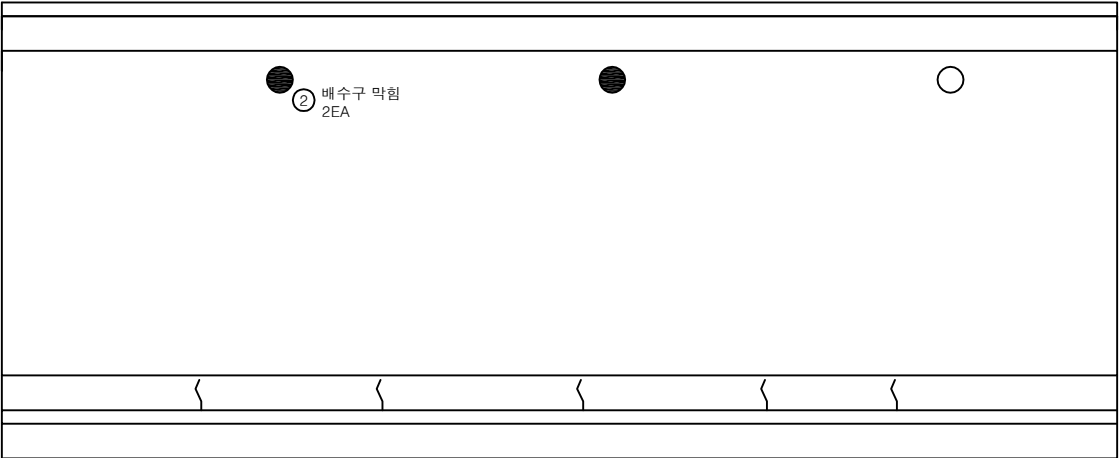
③ 방음벽 변형  
1EA  
P1

① 방호벽 균열  
0.2/1.5 X5EA

| 번호 | 구분 | 부재 | 손상내용 | 손상현황 | | | | | | 비고 |
|---|---|---|---|---|---|---|---|---|---|---|
| 1 | 21하 | 방호벽 | 방호벽 균열 | 0.2 | 1.5 | | 7.50 | m | 5 | |

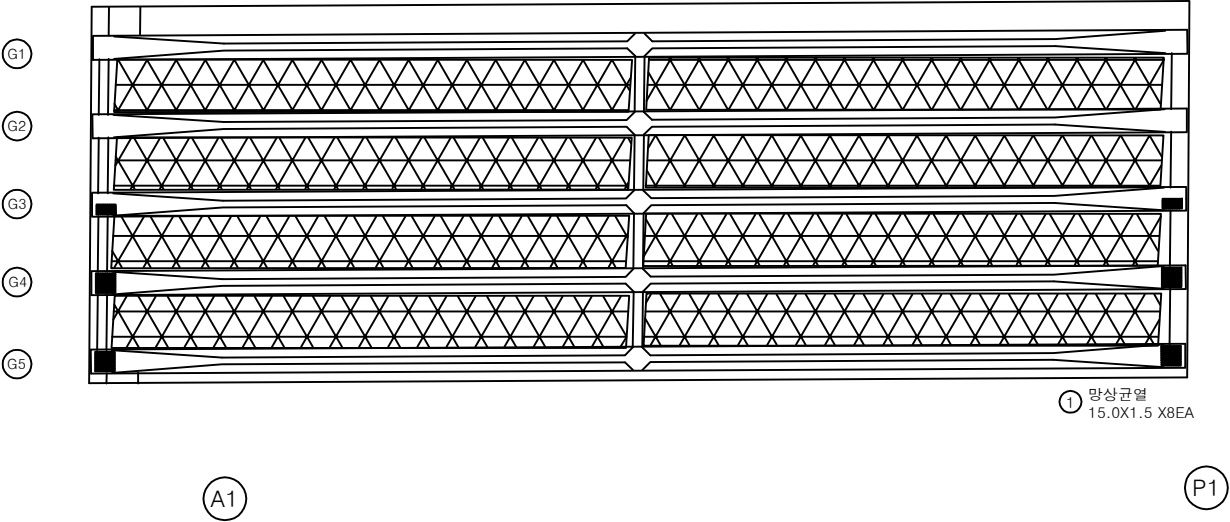
| 번호 | 구분 | 부재 | 손상내용 | 손상현황 | | | | | | 비고 |
|---|---|---|---|---|---|---|---|---|---|---|
| 1 | 23하 | 바닥판 | 망상균열 | | 15.0 | 1.5 | 180.00 | m <sup>2</sup> | 8 | |

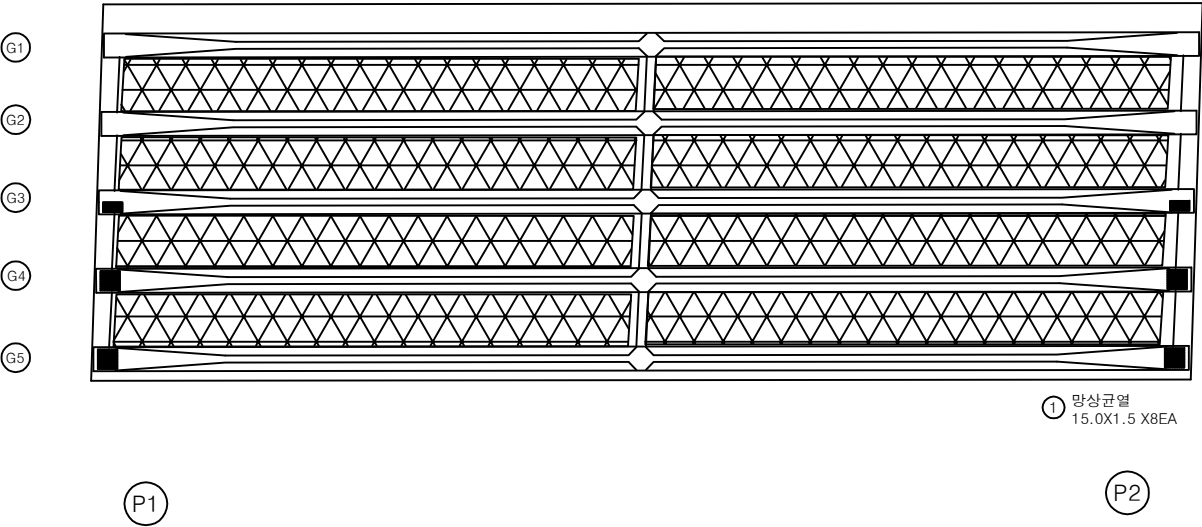
① 망상균열  
15.0X1.5 X8EA

| 번호 | 구분 | 부재 | 손상내용 | 손상현황 | | | | | | 비고 |
|---|---|---|---|---|---|---|---|---|---|---|
| 1 | 23하 | 바닥판 | 망상균열 | | 15.0 | 1.5 | 180.00 | m <sup>2</sup> | 8 | |

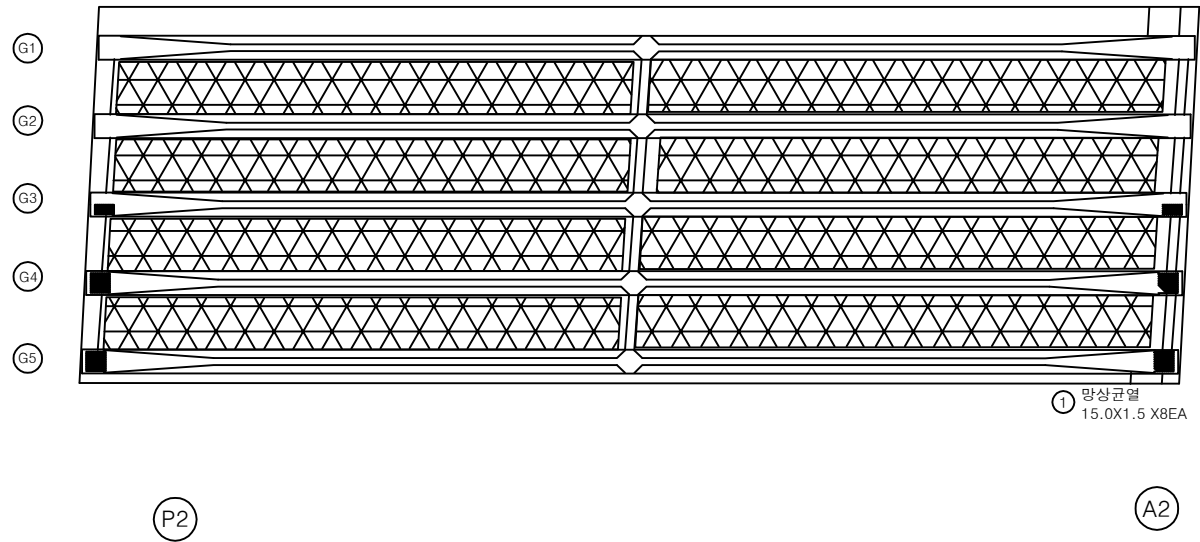
| 번호 | 구분 | 부재 | 손상내용 | 손상현황 | | | | | | 비고 |
|---|---|---|---|---|---|---|---|---|---|---|
| 1 | 23하 | 바닥판 | 망상균열 | | 15.0 | 1.5 | 180.00 | m <sup>2</sup> | 8 | |

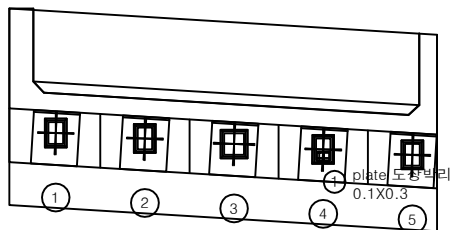
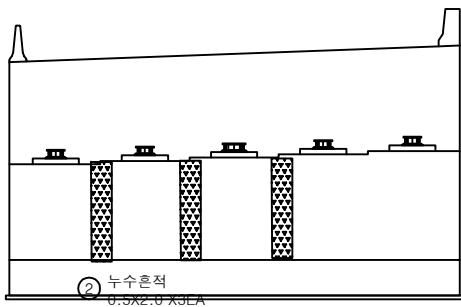
| 번호 | 구분 | 부재 | 손상내용 | 손상현황 | | | | | | 비고 |
|---|---|---|---|---|---|---|---|---|---|---|
| 2 | 23하 | 교대 | 누수흔적 | | 0.5 | 2.0 | 1.00 | m <sup>2</sup> | 1 | |
