상주영천고속도로 시설물 안전·하자점검 및 성능평가 용역  
(2023년 하반기 정밀안전점검)

# 외 관 조 사 망 도

가래실교

2023.12

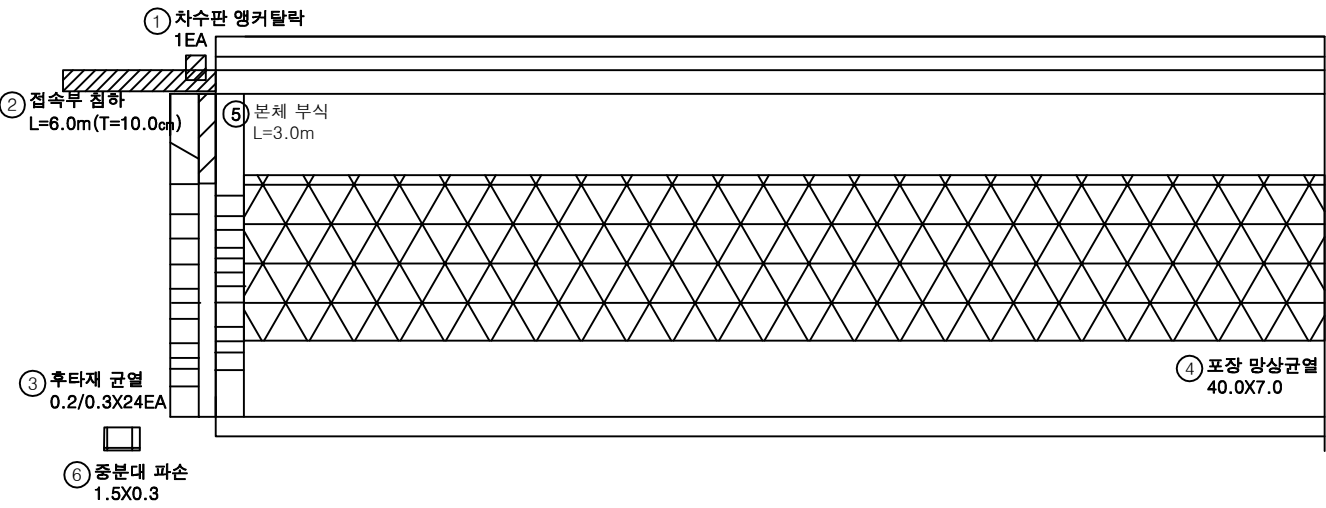
손 상 물 량 표

| 번호 | 구분 | 부재 | 손상내용 | 손상현황 | | | | | 비 고 |
|---|---|---|---|---|---|---|---|---|---|
| 1 | 19하 | 신축이음 | 차수판 앵커탈락 | | | | 1.00 | EA | 1 |
| 2 | 19하 | 교면포장 | 접속부 찰라 | | 6.0 | | 6.00 | m | 1 (T=10.0m) |
| 3 | 19하 | 신축이음 | 후타재 균열 | 0.2 | 0.3 | | 7.20 | m | 24 |
| 4 | 19하 | 교면포장 | 포장 망상균열 | | 40.0 | 7.0 | 280.00 | ㎡ | 1 |
| 5 | 23하 | 신축이음 | 본체부식 | | 3.0 | | 3.00 | m | 1 |
| 6 | 23하 | 중분대 | 중분대 파손 | | 1.5 | 0.3 | 0.45 | ㎡ | 1 |

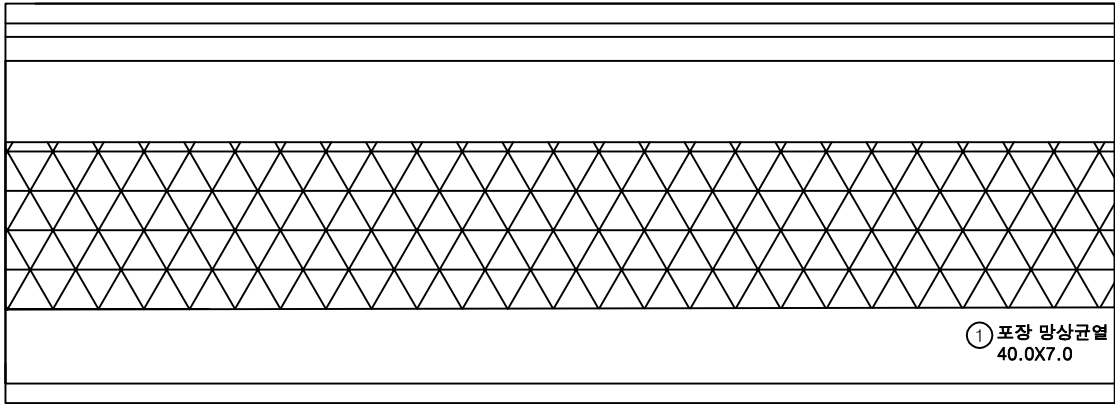
| 번호 | 구분 | 부재 | 손상내용 | 손상현황 | | | | | | 비 고 |
|---|---|---|---|---|---|---|---|---|---|---|
| 1 | 19하 | 교면포장 | 포장 망상균열 | | 40.0 | 7.0 | 280.00 | m <sup>2</sup> | 1 | |

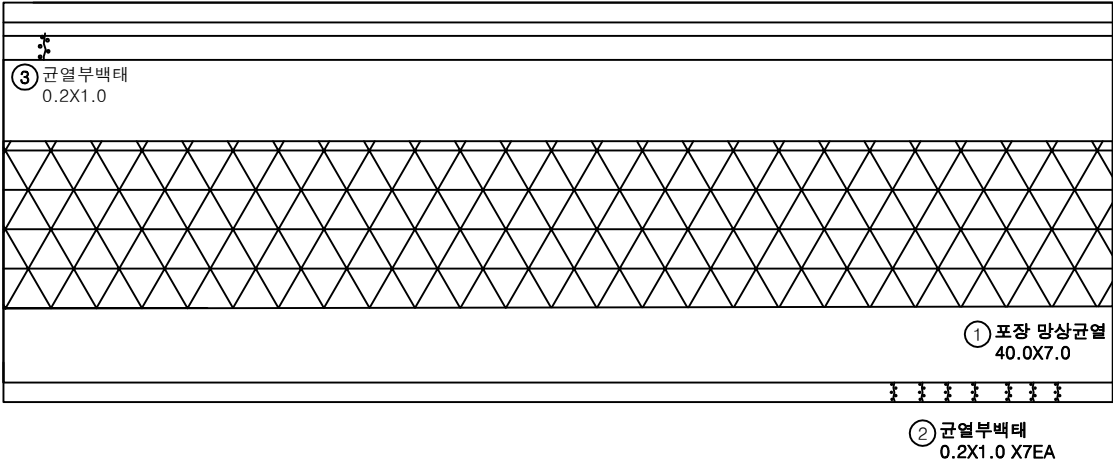
| 번호 | 구분 | 부재 | 손상내용 | 손상현황 | | | | | | 비 고 |
|---|---|---|---|---|---|---|---|---|---|---|
| 1 | 19하 | 교면포장 | 포장 망상균열 | | 40.0 | 7.0 | 280.00 | m <sup>2</sup> | 1 | |
| 2 | 21하 | 중분대 | 균열부백테 | | 0.2 | 1.0 | 1.40 | m <sup>2</sup> | 7 | |
| 3 | 23하 | 방호벽 | 균열부백테 | | 0.2 | 1.0 | 0.20 | m <sup>2</sup> | 1 | |

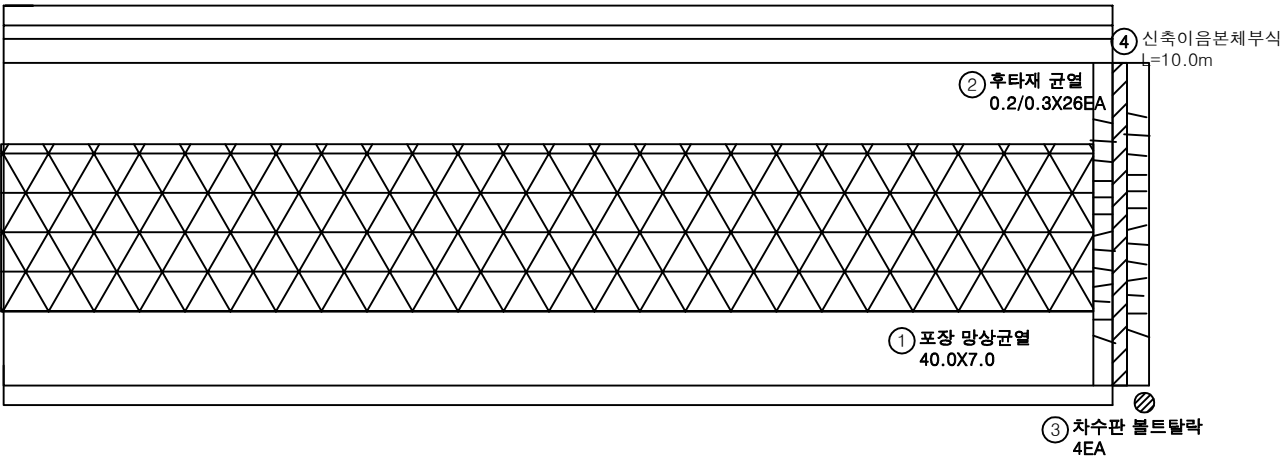
손상물량표

| 번호 | 구분 | 부재 | 손상내용 | 손상현황 | | | | | 비고 |
|---|---|---|---|---|---|---|---|---|---|
| 1 | 19하 | 교면포장 | 포장 망상균열 | | 40.0 | 7.0 | 280.00 | m <sup>2</sup> | 1 |
| 2 | 19하 | 신축이음 | 후타재 균열 | 0.2 | 0.3 | | 7.80 | m | 26 |
| 4 | 21하 | 신축이음 | 본체부식 | | 10.0 | | 10.00 | m | 1 |

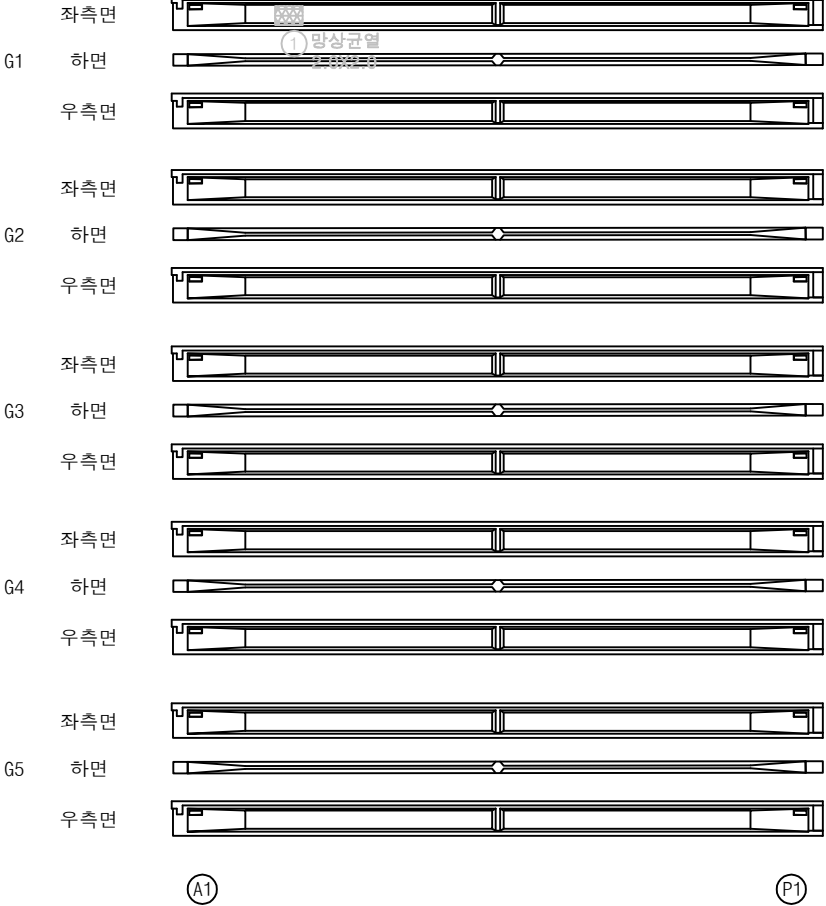
손상물량표

| 번호 | 구분 | 부재 | 손상내용 | 손상현황 | | | | | | 비 고 |
|---|---|---|---|---|---|---|---|---|---|---|
| 1 | 19하 | 거더 | 망상균열 | | 2.0 | 2.0 | 4.00 | ㎡ | 1 | 29호 보강 |

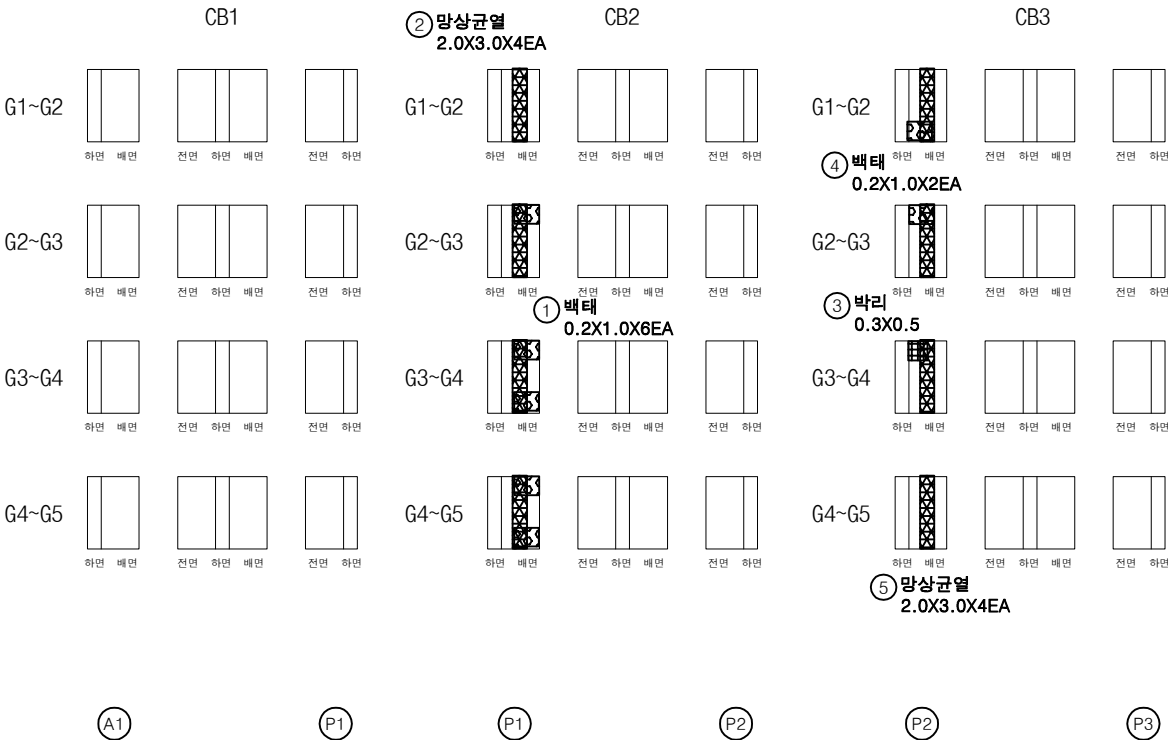
손 상 물 량 표

| 번호 | 구분 | 부재 | 손상내용 | 손상현황 | | | | | 비 고 |
|---|---|---|---|---|---|---|---|---|---|
| 2 | 19하 | 가로보 | 망상균열 | | 2.0 | 3.0 | 24.00 | m <sup>2</sup> | 4 |
| 5 | 19하 | 가로보 | 망상균열 | | 2.0 | 3.0 | 24.00 | m <sup>2</sup> | 4 |

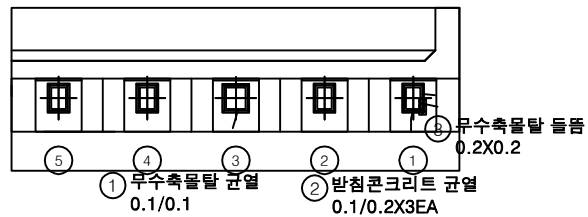
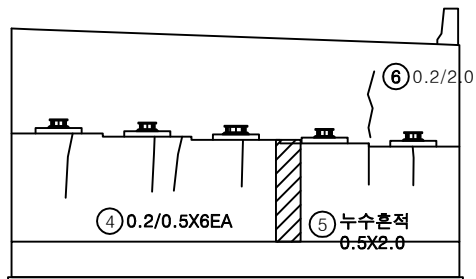
## 손상물량표

| 번호 | 구분 | 부재 | 손상내용 | 손상현황 | | | | | 비고 |
|---|---|---|---|---|---|---|---|---|---|
| 1 | 19하 | 교량받침 | 무수축물탈 균열 | 0.1 | 0.1 | | 0.10 | m | 1 |
| 2 | 19하 | 교량받침 | 반침콘크리트 균열 | 0.1 | 0.2 | | 0.60 | m | 3 |
| 4 | 19하 | 교대 | 균열 (0.3mm미만) | 0.2 | 0.5 | | 3.00 | m | 6 |
| 5 | 19하 | 교대 | 누수흔적 | | 0.5 | 2.0 | 1.00 | ㎡ | 1 |
| 6 | 19하 | 교대 | 균열 (0.3mm미만) | 0.2 | 2.0 | | 2.00 | m | 1 |

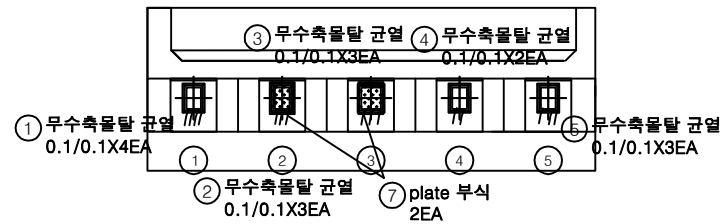
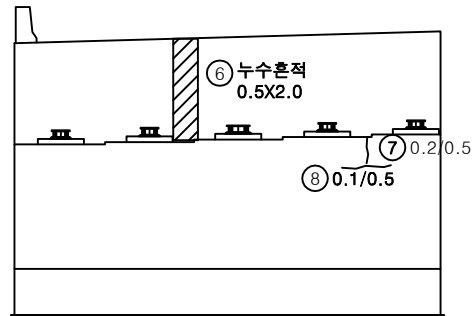
## 손상물량표

| 번호 | 구분 | 부재 | 손상내용 | 손상현황 | | | | | 비고 |
|---|---|---|---|---|---|---|---|---|---|
| 1 | 19하 | 교량받침 | 무수축물탈 균열 | 0.1 | 0.1 | | 0.40 | m | 4 |
| 2 | 19하 | 교량받침 | 무수축물탈 균열 | 0.1 | 0.1 | | 0.30 | m | 3 |
| 3 | 19하 | 교량받침 | 무수축물탈 균열 | 0.1 | 0.1 | | 0.30 | m | 3 |
| 4 | 19하 | 교량받침 | 무수축물탈 균열 | 0.1 | 0.1 | | 0.20 | m | 2 |
| 5 | 19하 | 교량받침 | 무수축물탈 균열 | 0.1 | 0.1 | | 0.30 | m | 3 |
| 6 | 19하 | 교대 | 누수흔적 | | 0.5 | 2.0 | 1.00 | m <sup>2</sup> | 1 |
| 7 | 21하 | 교량받침 | plate 부식 | | | | 2.00 | EA | 2 |
| 8 | 23하 | 교대 | 균열(0.3mm미만) | 0.2 | 0.5 | | 0.50 | m | 1 |
| 9 | 23하 | 교대 | 균열(0.3mm미만) | 0.1 | 0.5 | | 0.50 | m | 1 |

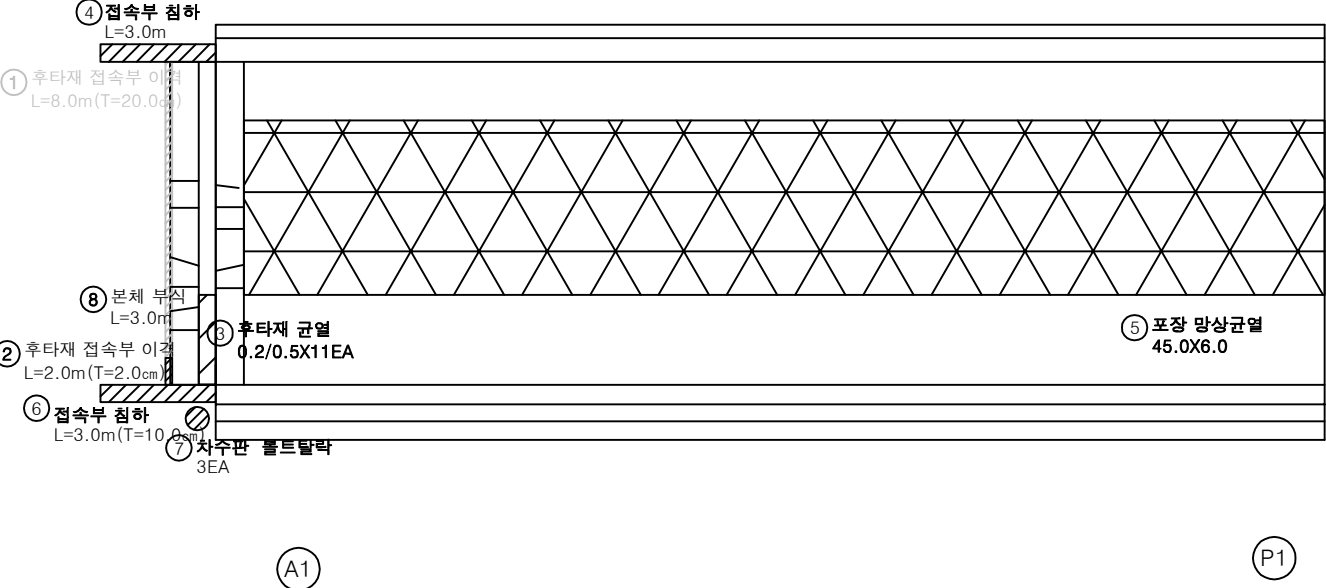
손상물량표

| 번호 | 구분 | 부재 | 손상내용 | 손상현황 | | | | | | 비 고 |
|---|---|---|---|---|---|---|---|---|---|---|
| 3 | 19하 | 신축이음 | 후타재 균열 | 0.2 | 0.5 | | 5.50 | m | 11 | |
| 5 | 19하 | 교면포장 | 포장 망상균열 | | 45.0 | 6.0 | 270.00 | m <sup>2</sup> | 1 | |
| 8 | 23하 | 신축이음 | 본체부식 | | 3.0 | | 3.00 | m | 1 | |

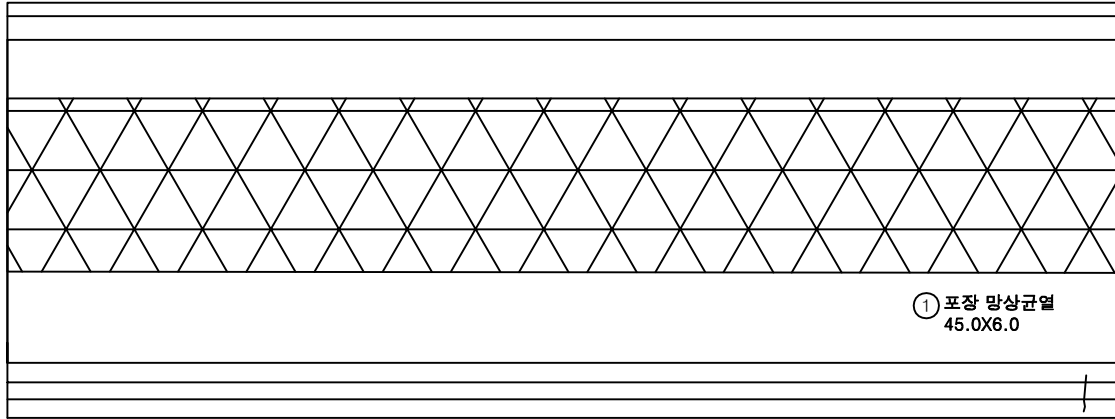
① 포장 망상균열  
45.0X6.0

② 방호벽균열  
0.2/1.5

| 번호 | 구분 | 부재 | 손상내용 | 손상현황 | | | | | | 비 고 |
|---|---|---|---|---|---|---|---|---|---|---|
| 1 | 19하 | 교면포장 | 포장 망상균열 | | 45.0 | 6.0 | 270.00 | m <sup>2</sup> | 1 | |
| 2 | 21하 | 방호벽 | 방호벽 균열 | 0.2 | 1.5 | | 1.50 | m | 1 | |

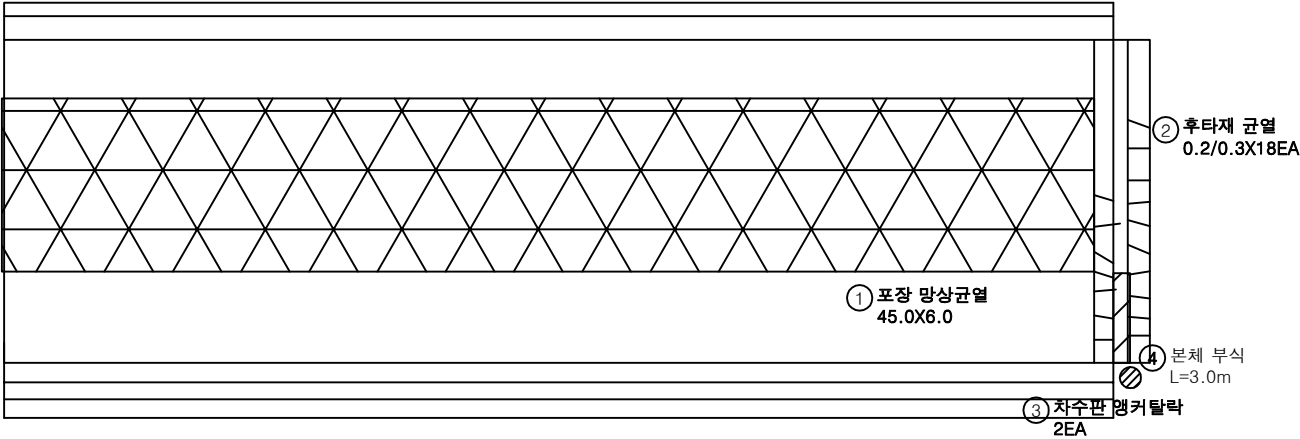
| 번호 | 구분 | 부재 | 손상내용 | 손상현황 | | | | | 비 고 |
|---|---|---|---|---|---|---|---|---|---|
| 1 | 19하 | 교면포장 | 포장 망상균열 | | 45.0 | 6.0 | 270.00 | m <sup>2</sup> | 1 |
| 2 | 19하 | 신축이음 | 후타재 균열 | 0.2 | 0.3 | | 5.40 | m | 18 |
| 4 | 23하 | 신축이음 | 본체부식 | | 3.0 | | 3.00 | m | 1 |

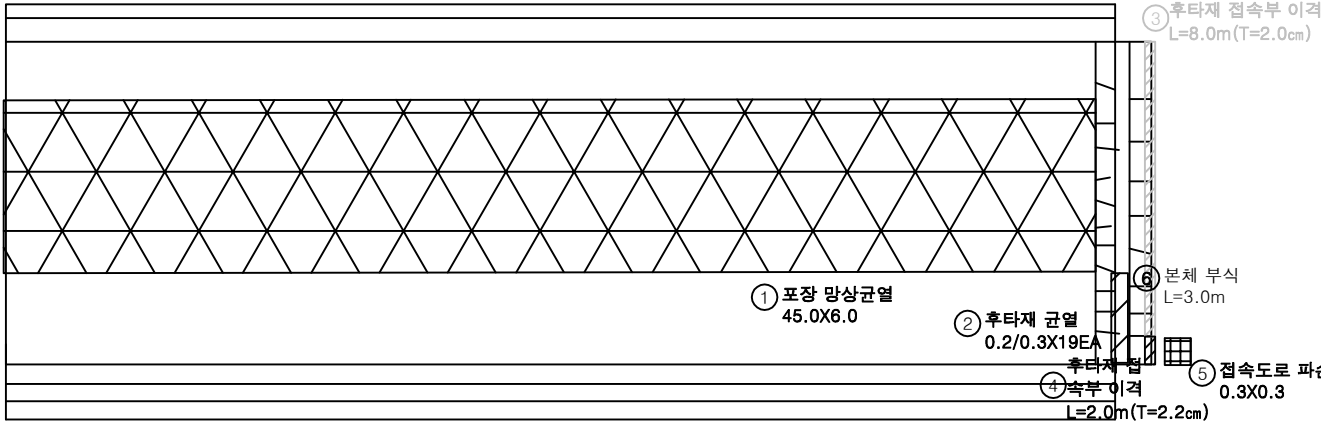
| 번호 | 구분 | 부재 | 손상내용 | 손상현황 | | | | | 비 고 |
|---|---|---|---|---|---|---|---|---|---|
| 1 | 19하 | 교면포장 | 포장 망상균열 | | 45.0 | 6.0 | 270.00 | m <sup>2</sup> | 1 |
| 2 | 19하 | 신축이음 | 후타재 균열 | 0.2 | 0.3 | | 5.70 | m | 19 |
| 6 | 23하 | 신축이음 | 본체부식 | 3.0 | | | 3.00 | m | 1 |

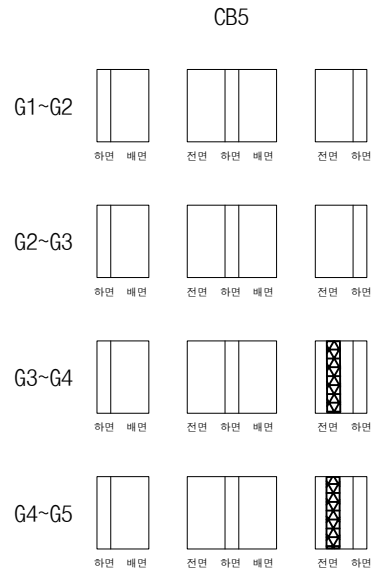
① 망상균열  
1.0X2.0X2EA

| 번호 | 구분 | 부재 | 손상내용 | 손상현황 | | | | | | 비고 |
|---|---|---|---|---|---|---|---|---|---|---|
| 1 | 19하 | 가로보 | 망상균열 | | 1.0 | 2.0 | 4.00 | m <sup>2</sup> | 2 | |

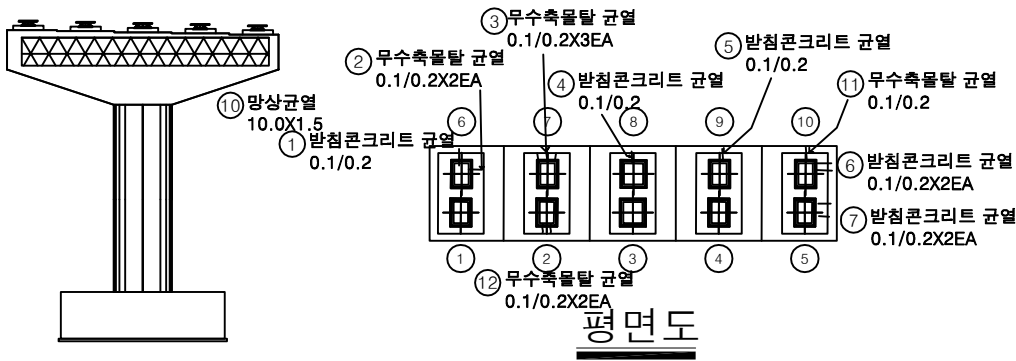
손상물량표

| 번호 | 구분 | 부재 | 손상내용 | 손상현황 | | | | | 비고 |
|---|---|---|---|---|---|---|---|---|---|
| 1 | 19하 | 교량받침 | 받침콘크리트 균열 | 0.1 | 0.2 | | 0.20 | m | 1 |
| 2 | 19하 | 교량받침 | 무수축물탈 균열 | 0.1 | 0.2 | | 0.40 | m | 2 |
| 3 | 19하 | 교량받침 | 무수축물탈 균열 | 0.1 | 0.2 | | 0.60 | m | 3 |
| 8 | 19하 | 교각 | 방상균열 | | 10.0 | 1.0 | 10.00 | m <sup>2</sup> | 1 |
| 9 | 19하 | 교각 | 방상균열 | | 2.0 | 1.0 | 2.00 | m <sup>2</sup> | 1 |
| 10 | 21하 | 교각 | 방상균열 | | 10.0 | 1.5 | 15.00 | m <sup>2</sup> | 1 |
| 11 | 21하 | 교량받침 | 무수축물탈 균열 | 0.1 | 0.2 | | 0.20 | m | 1 |
| 12 | 23하 | 교량받침 | 무수축물탈 균열 | 0.1 | 0.2 | | 0.40 | m | 2 |
