상주영천고속도로 시설물 안전·하자점검 및 성능평가 용역  
(2023년 하반기 정밀안전점검)

# 외 관 조 사 망 도

고현천교

2023.12

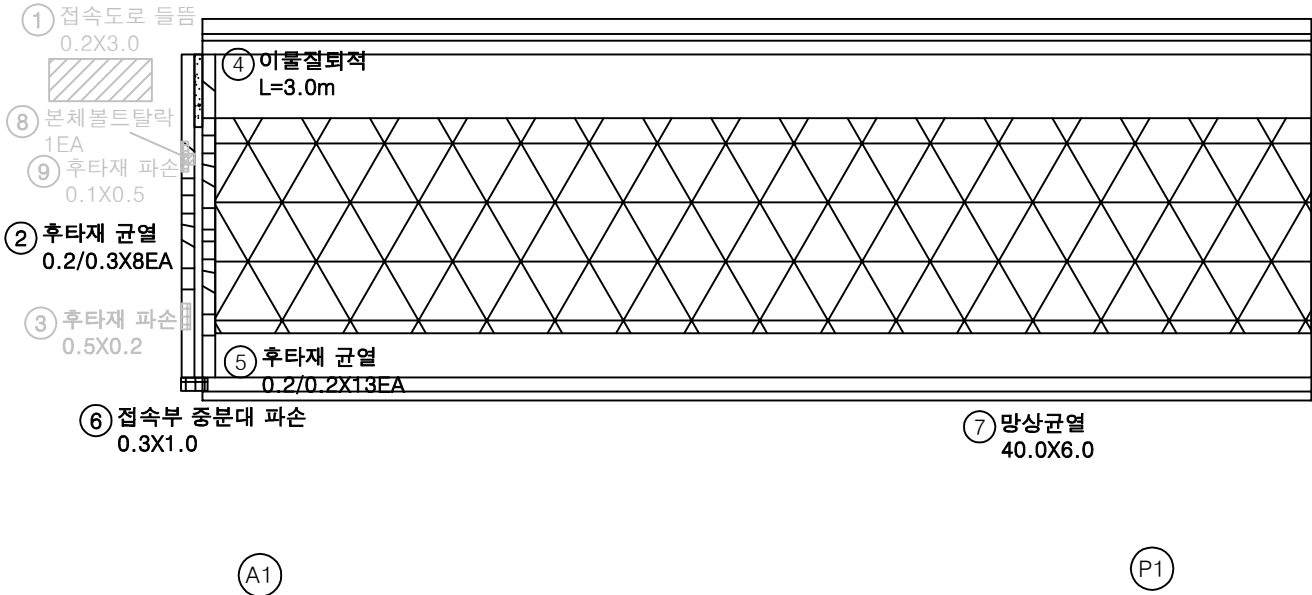
| 번호 | 구분 | 부재 | 손상내용 | 손상현황 | | | | | | 비 고 |
|---|---|---|---|---|---|---|---|---|---|---|
| 1 | 19하 | 교면포장 | 접속도로 들뜸 | | 0.2 | 3.0 | 0.60 | ㎡ | 1 | 정량보수 |
| 2 | 19하 | 신축이음 | 후타재 균열 | 0.2 | 0.3 | | 2.40 | m | 8 | |
| 3 | 19하 | 신축이음 | 후타재 파손 | | 0.5 | 0.2 | 0.10 | ㎡ | 1 | 정량보수 |
| 4 | 19하 | 신축이음 | 이물질 퇴적 | | 3.0 | | 3.00 | m | 1 | |
| 5 | 19하 | 신축이음 | 후타재 균열 | 0.2 | 0.2 | | 2.60 | m | 13 | |
| 6 | 19하 | 중분대 | 접속부 중분대 파손 | 0.3 | 1.0 | | 0.30 | ㎡ | 1 | |
| 7 | 19하 | 교면포장 | 망상균열 | | 40.0 | 6.0 | 240.00 | ㎡ | 1 | |
| 8 | 21하 | 신축이음 | 본체 볼트탈락 | | | | 1.00 | EA | 1 | 정량보수 |
| 9 | 21하 | 신축이음 | 후타재 파손 | | 0.1 | 0.5 | 0.05 | ㎡ | 1 | 정량보수 |

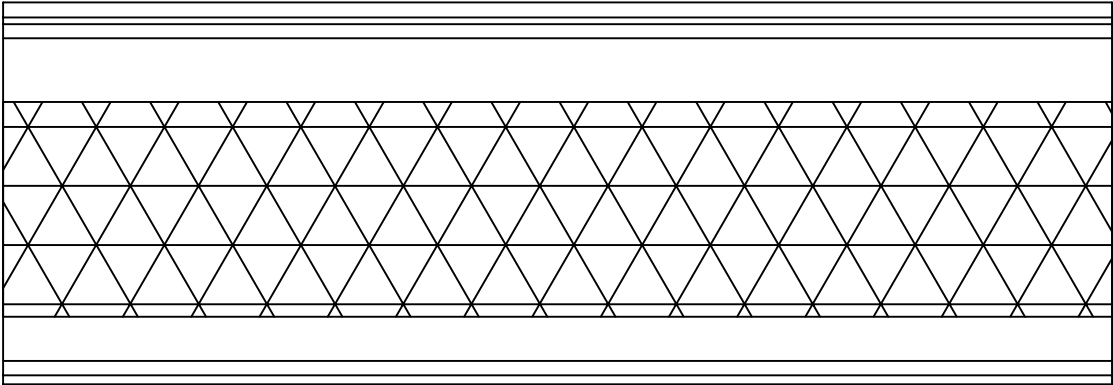
P1

① 망상균열  
40.0X6.0

| 번호 | 구분 | 부재 | 손상내용 | 손상현황 | | | | | | 비 고 |
|---|---|---|---|---|---|---|---|---|---|---|
| 1 | 19하 | 교면포장 | 망상균열 | | 40.0 | 6.0 | 240.00 | m <sup>2</sup> | 1 | |

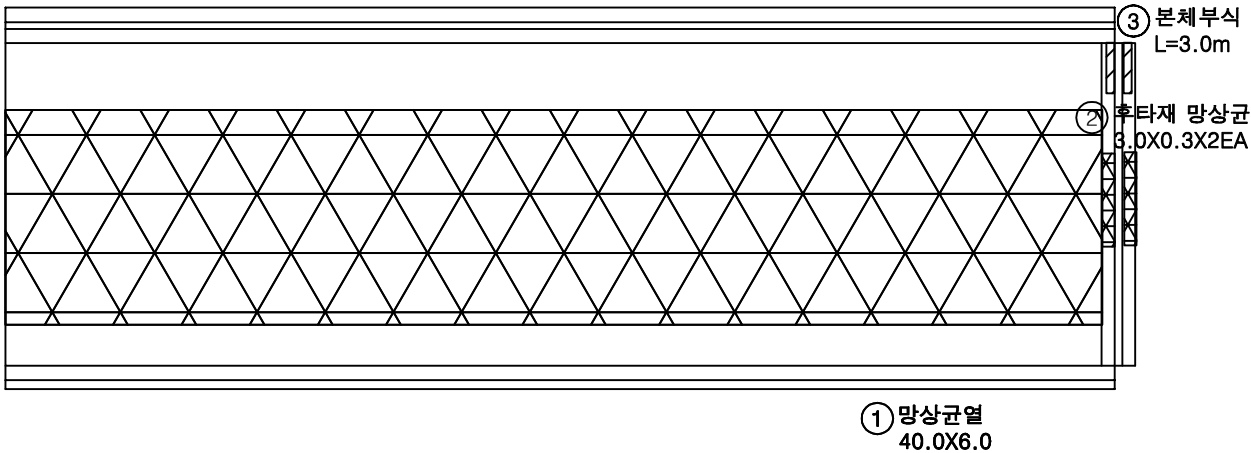
| 번호 | 구분 | 부재 | 손상내용 | 손상현황 | | | | | 비 고 |
|---|---|---|---|---|---|---|---|---|---|
| 1 | 19하 | 교면포장 | 망상균열 | | 40.0 | 6.0 | 240.00 | m <sup>2</sup> | 1 |
| 2 | 19하 | 신축이음 | 후타재 망상균열 | | 3.0 | 0.3 | 1.80 | m <sup>2</sup> | 2 |
| 3 | 23하 | 신축이음 | 본체부식 | | 3.0 | | 3.00 | m | 1 |

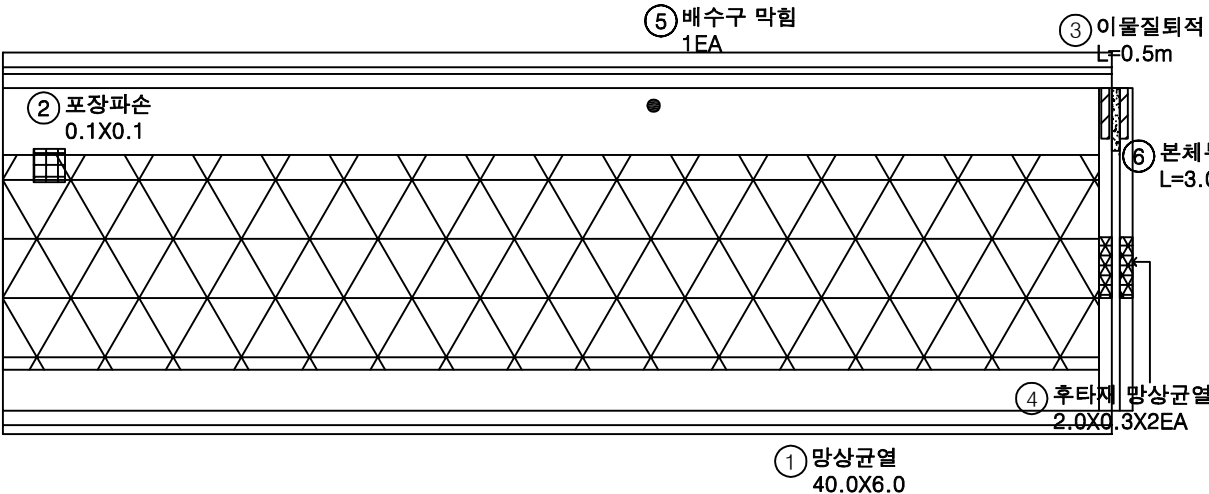
| 번호 | 구분 | 부재 | 손상내용 | 손상현황 | | | | | 비 고 |
|---|---|---|---|---|---|---|---|---|---|
| 1 | 19하 | 교면포장 | 망상균열 | | 40.0 | 6.0 | 240.00 | m <sup>2</sup> | 1 |
| 4 | 19하 | 신축이음 | 후타재 망상균열 | | 2.0 | 0.3 | 1.20 | m <sup>2</sup> | 2 |
| 6 | 23하 | 신축이음 | 본체부식 | | 3.0 | | 3.00 | m | 1 |

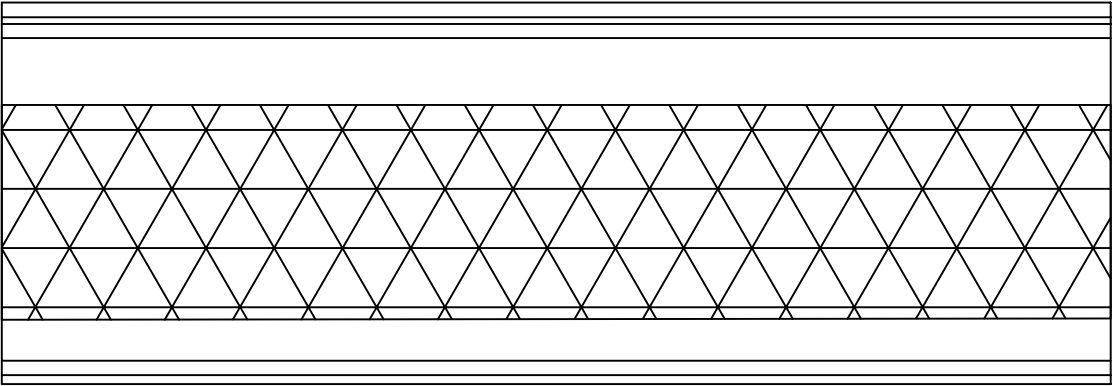
P6

① 망상균열  
40.0X8.0

| 번호 | 구분 | 부재 | 손상내용 | 손상현황 | | | | | | 비 고 |
|---|---|---|---|---|---|---|---|---|---|---|
| 1 | 19하 | 교면포장 | 망상균열 | | 40.0 | 8.0 | 320.00 | m <sup>2</sup> | 1 | |

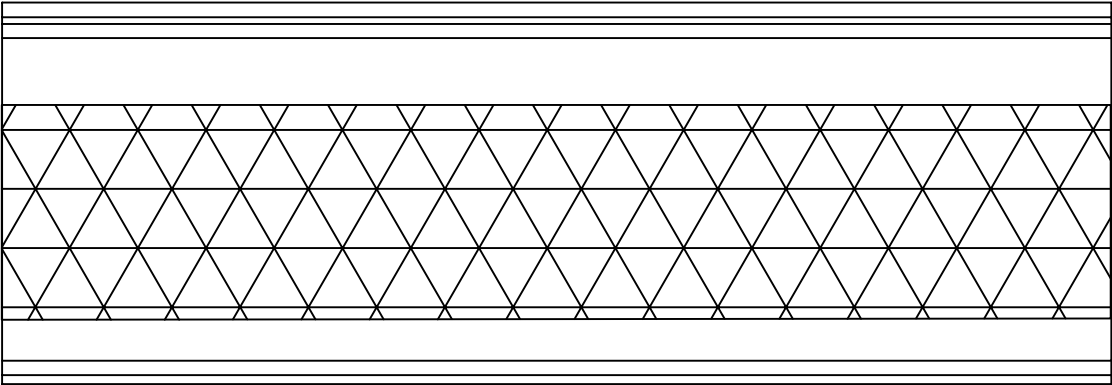
P7

① 망상균열  
40.0X8.0

| 번호 | 구분 | 부재 | 손상내용 | 손상현황 | | | | | | 비 고 |
|---|---|---|---|---|---|---|---|---|---|---|
| 1 | 19하 | 교면포장 | 망상균열 | | 40.0 | 8.0 | 320.00 | m <sup>2</sup> | 1 | |

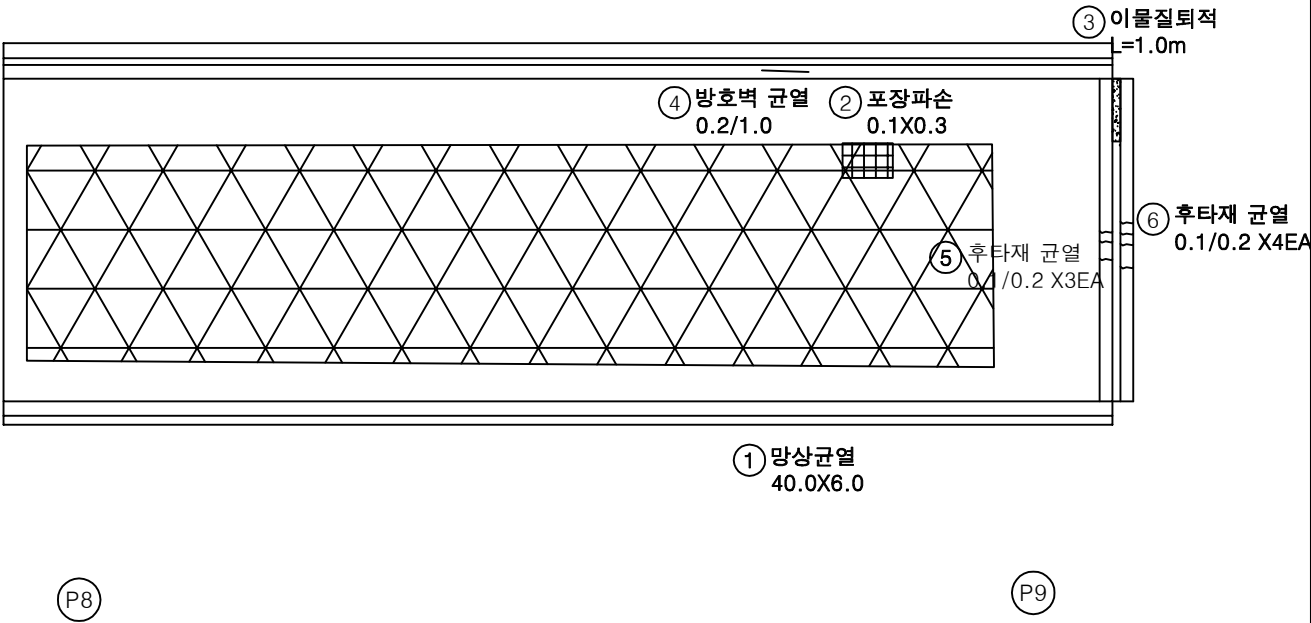
| 번호 | 구분 | 부재 | 손상내용 | 손상현황 | | | | | | 비 고 |
|---|---|---|---|---|---|---|---|---|---|---|
| 1 | 19하 | 교면포장 | 망상균열 | | 40.0 | 6.0 | 240.00 | m <sup>2</sup> | 1 | |
| 4 | 19하 | 방호벽 | 방호벽 균열 | 0.2 | 1.0 | | 1.00 | m | 1 | |
| 5 | 21하 | 신축이음 | 후타재 균열 | 0.1 | 0.2 | | 0.60 | m | 3 | |
| 6 | 21하 | 신축이음 | 후타재 균열 | 0.1 | 0.2 | | 0.80 | m | 4 | |

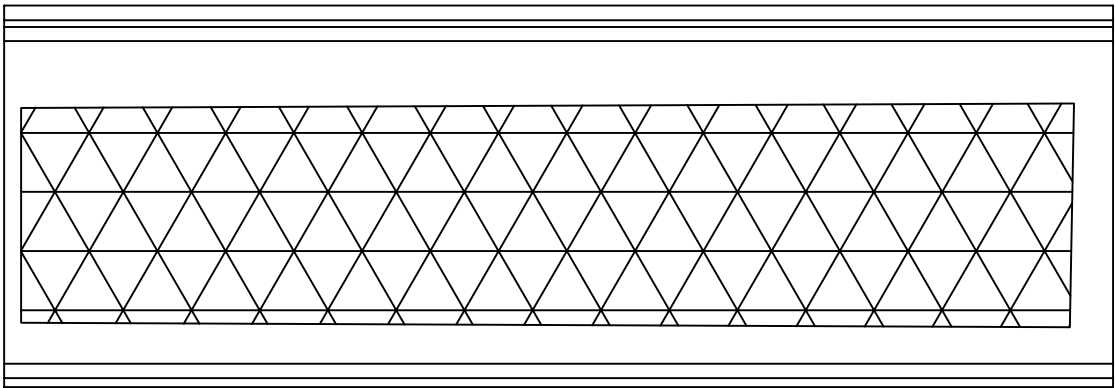
P9

① 망상균열  
40.0X6.0

| 번호 | 구분 | 부재 | 손상내용 | 손상현황 | | | | | | 비 고 |
|---|---|---|---|---|---|---|---|---|---|---|
| 1 | 19하 | 교면포장 | 망상균열 | | 40.0 | 6.0 | 240.00 | m <sup>2</sup> | 1 | |

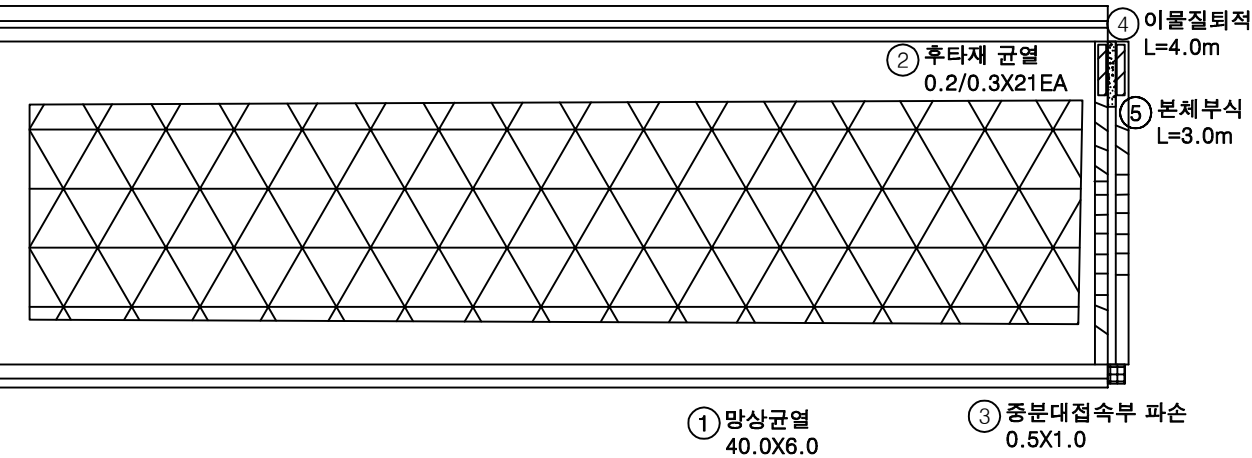
| 번호 | 구분 | 부재 | 손상내용 | 손상현황 | | | | | | 비 고 |
|---|---|---|---|---|---|---|---|---|---|---|
| 1 | 19하 | 교면포장 | 망상균열 | | 40.0 | 6.0 | 240.00 | m <sup>2</sup> | 1 | |
| 2 | 19하 | 신축이음 | 후타재 균열 | 0.2 | 0.3 | | 6.30 | m | 21 | |
| 5 | 23하 | 신축이음 | 본체부식 | | 3.0 | | 3.00 | m | 1 | |

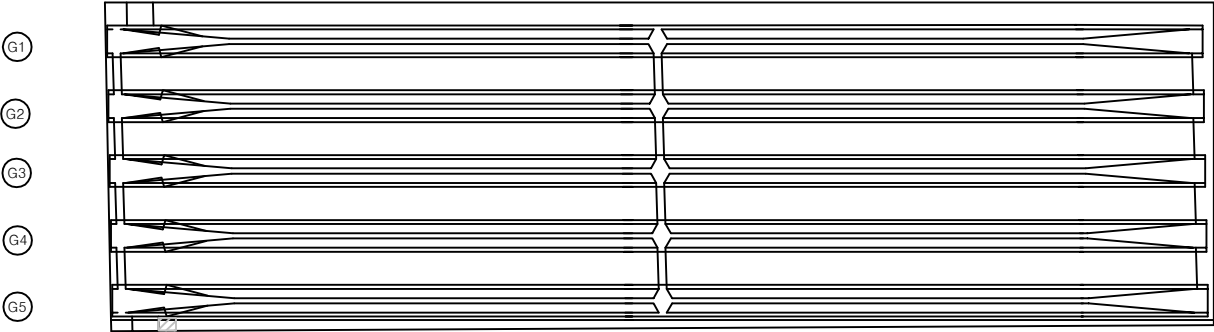
P9

① 배수관연결부탈락  
1EA

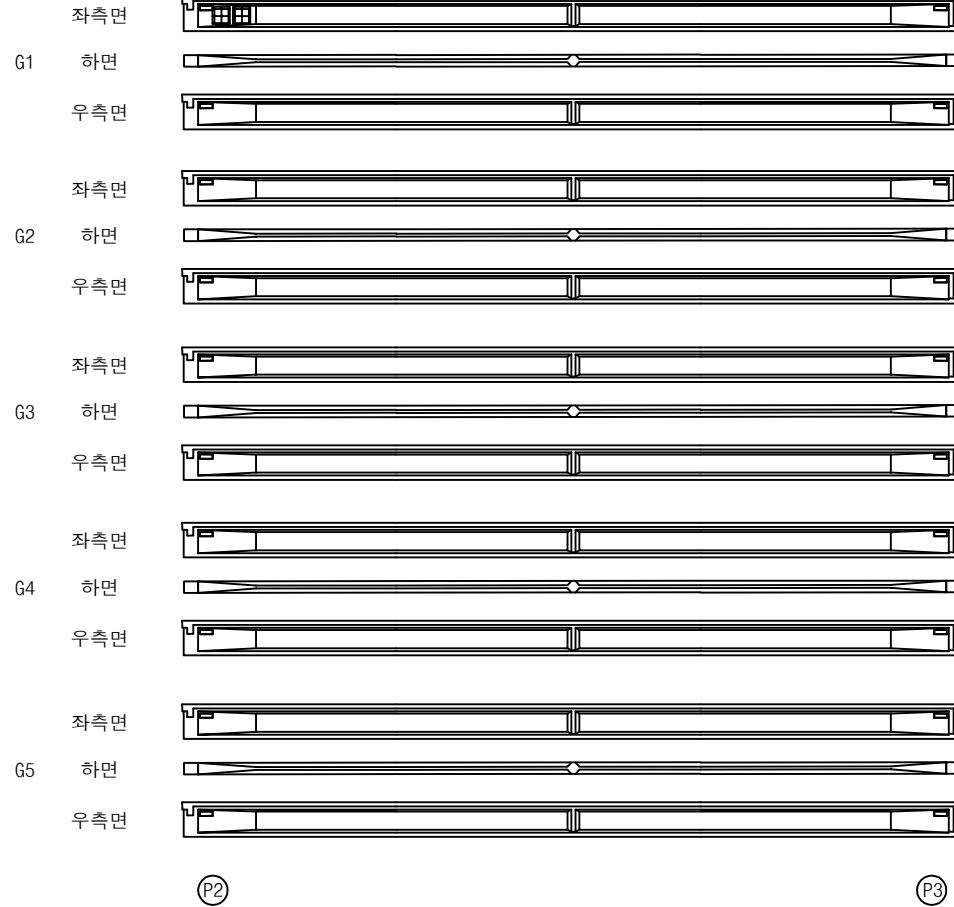
① 박리 0.1X0.1    ② 박리 0.1X0.1

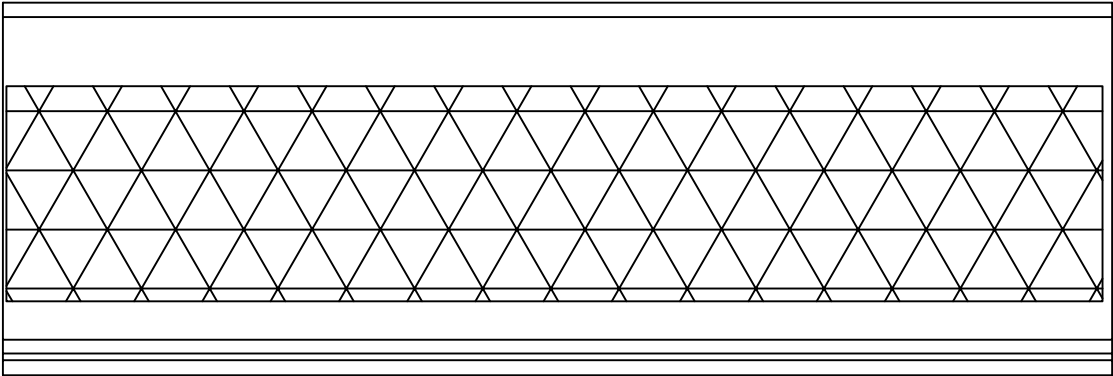
P1

① 망상균열  
40.0X5.0

| 번호 | 구분 | 부재 | 손상내용 | 손상현황 | | | | | | 비 고 |
|---|---|---|---|---|---|---|---|---|---|---|
| 1 | 21하 | 교면포장 | 망상균열 | | 40.0 | 5.0 | 200.00 | m <sup>2</sup> | 1 | |

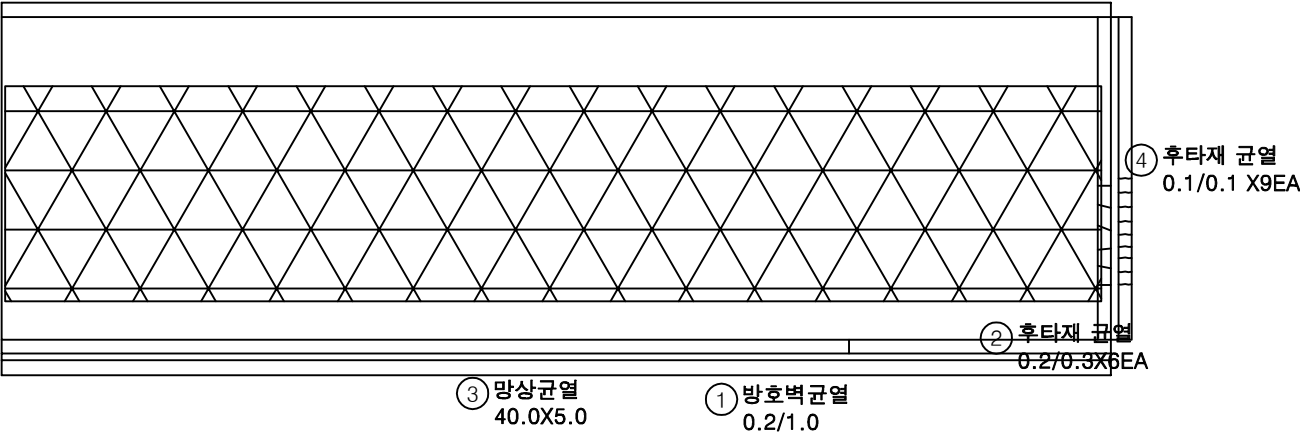
| 번호 | 구분 | 부재 | 손상내용 | 손상현황 | | | | | 비 고 |
|---|---|---|---|---|---|---|---|---|---|
| 1 | 19하 | 방호벽 | 방호벽 균열 | 0.2 | 1.0 | | 1.00 | m | 1 |
| 2 | 19하 | 신축이음 | 후타재 균열 | 0.2 | 0.3 | | 1.80 | m | 6 |
| 3 | 21하 | 교면포장 | 망상균열 | | 40.0 | 5.0 | 200.00 | m <sup>2</sup> | 1 |
| 4 | 23하 | 신축이음 | 후타재 균열 | 0.1 | 0.1 | | 0.90 | m | 9 |

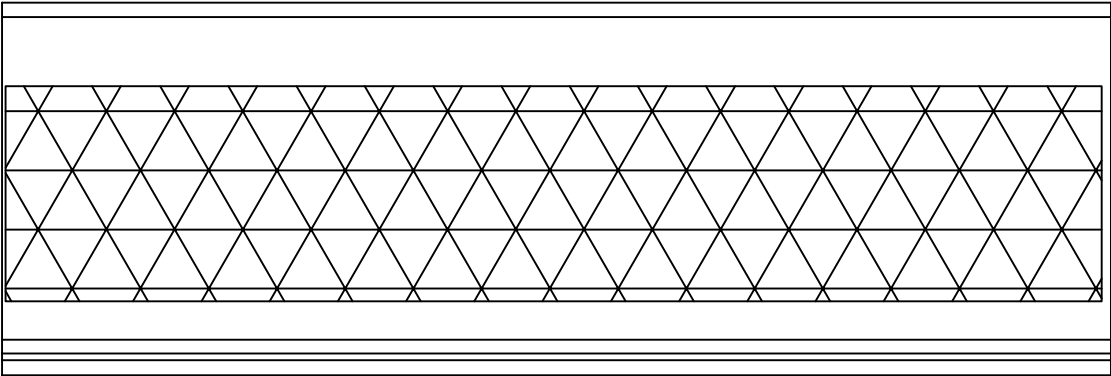
P4

① 망상균열  
40.0X5.0

| 번호 | 구분 | 부재 | 손상내용 | 손상현황 | | | | | | 비 고 |
|---|---|---|---|---|---|---|---|---|---|---|
| 1 | 21하 | 교면포장 | 망상균열 | | 40.0 | 5.0 | 200.00 | m <sup>2</sup> | 1 | |

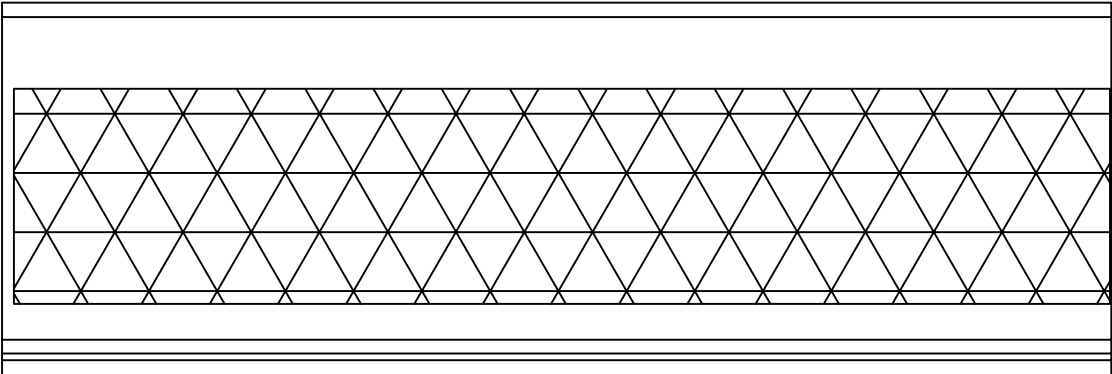
P10

1 망상균열  
40.0X5.0

| 번호 | 구분 | 부재 | 손상내용 | 손상현황 | | | | | | 비 고 |
|---|---|---|---|---|---|---|---|---|---|---|
| 1 | 21하 | 교면포장 | 망상균열 | | 40.0 | 5.0 | 200.00 | m <sup>2</sup> | 1 | |

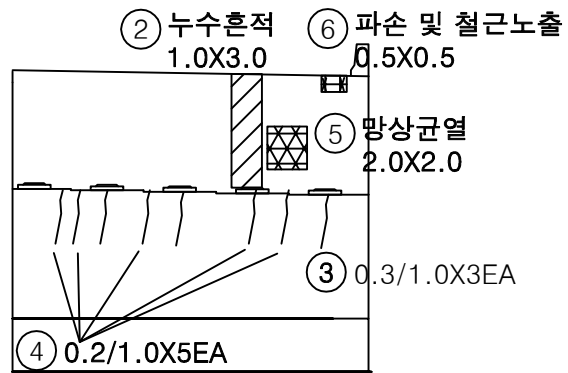
① 받침콘크리트 균열  
0.1/0.3  
평면도
