상주영천고속도로 시설물 안전·하자점검 및 성능평가 용역  
(2023년 하반기 정밀안전점검)

외 관 조 사 망 도  
군위터널(상주방향)

2023.12

(주)명성엔지니어링

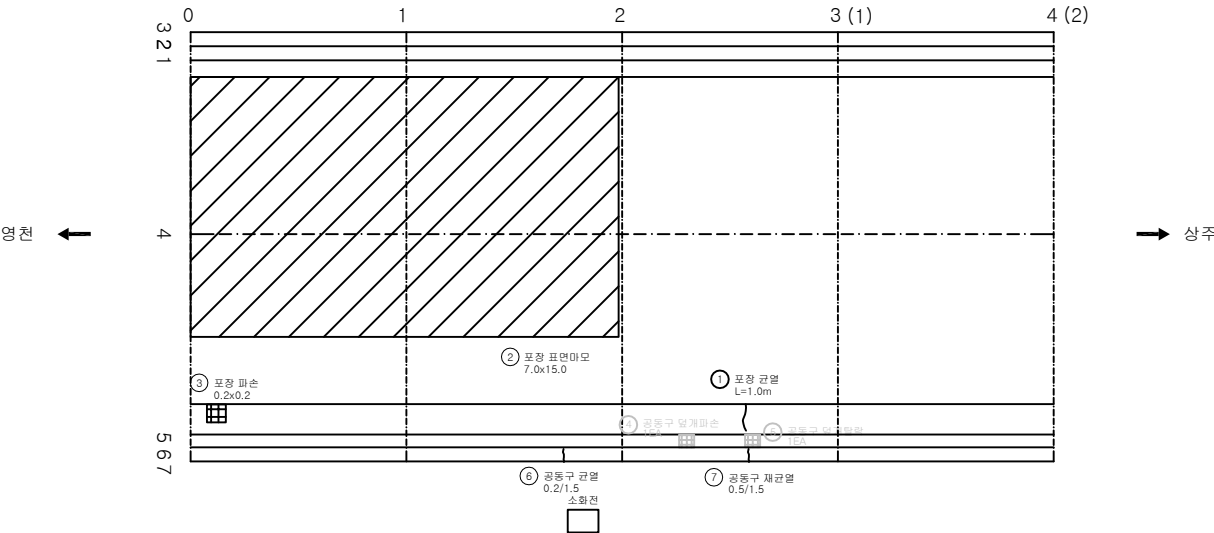
| 번호 | 발생<br>년도 | 부재 | 손상내용 | 손상현황 | | | | | | | 비고 |
|---|---|---|---|---|---|---|---|---|---|---|---|
| 1 | 19하 | 포장 | 포장 균열 | | 1.0 | | 1.00 | m | 1 | 1.00 | |
| 2 | 20상 | 포장 | 포장 표면마모 | | 15.0 | 7.0 | 105.00 | m <sup>2</sup> | 1 | 105.00 | |
| 3 | 20상 | 포장 | 포장 파손 | | 0.2 | 0.2 | 0.04 | m <sup>2</sup> | 1 | 0.04 | |
| 4 | 19하 | 공동구 | 공동구 덮개파손 | | | | 1.00 | EA | 1 | 1.00 | 21'하 보강 |
| 5 | 19하 | 공동구 | 공동구 덮개열림 | | | | 1.00 | EA | 1 | 1.00 | 21'하 보강 |
| 6 | 20상 | 공동구 | 공동구 균열 | 0.2 | 1.5 | | 1.50 | m | 1 | 1.50 | |
| 7 | 20상 | 공동구 | 공동구 재균열 | 0.5 | 1.5 | | 1.50 | m | 1 | 1.50 | |

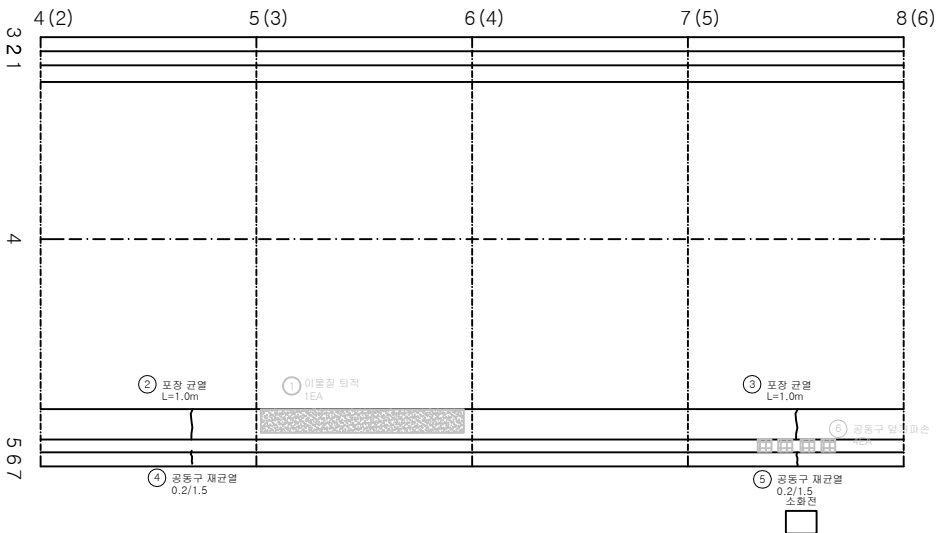
| 부식 | 좌굴, 변형 | 기 타 | 도 면 번 호<br>002 |

| 번호 | 발생<br>년도 | 부재 | 손상내용 | 손상현황 | | | | | | | 비고 |
|---|---|---|---|---|---|---|---|---|---|---|---|
| 2 | 20상 | 포장 | 포장 균열 | | 1.0 | | 1.00 | m | 1 | 1.00 | |
| 3 | 20상 | 포장 | 포장 균열 | | 1.0 | | 1.00 | m | 1 | 1.00 | |
| 4 | 20상 | 공동구 | 공동구 재균열 | 0.2 | 1.5 | | 1.50 | m | 1 | 1.50 | |
| 5 | 20상 | 공동구 | 공동구 재균열 | 0.2 | 1.5 | | 1.50 | m | 1 | 1.50 | |

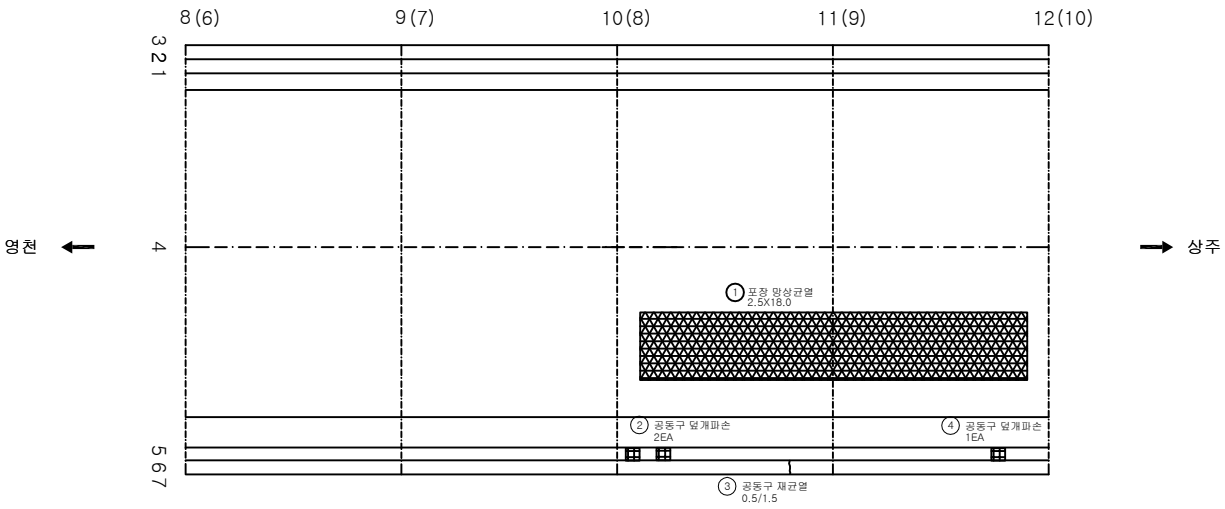
| | 부식 | | 좌굴, 변형 | | 기타 | 도 면 번 호 | 003 |

| 번호 | 발생<br>년도 | 부재 | 손상내용 | 손상현황 | | | | | | | 비 고 |
|---|---|---|---|---|---|---|---|---|---|---|---|
| 1 | 19하 | 포장 | 포장 망상균열 | | 2.5 | 18.00 | 45.00 | m <sup>2</sup> | 1 | 45.00 | |
| 3 | 20상 | 공동구 | 공동구 재균열 | 0.5 | 1.5 | | 1.50 | m | 1 | 1.50 | |

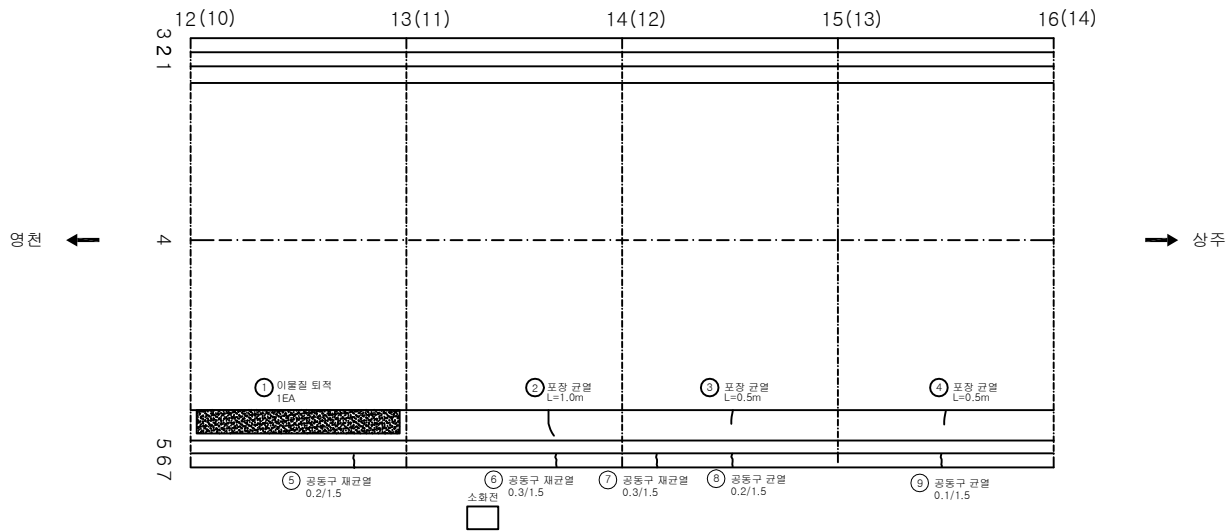
| 부식 | 좌굴, 변형 | 기타 | 도면번호<br>004 |

| 번호 | 발생<br>년도 | 부재 | 손상내용 | 손상현황 | | | | | | | 비고 |
|---|---|---|---|---|---|---|---|---|---|---|---|
| 2 | 19하 | 포장 | 포장 균열 | | 1.0 | | 1.00 | m | 1 | 1.00 | |
| 3 | 19하 | 포장 | 포장 균열 | | 0.5 | | 0.50 | m | 1 | 0.50 | |
| 4 | 19하 | 포장 | 포장 균열 | | 0.5 | | 0.50 | m | 1 | 0.50 | |
| 5 | 20상 | 공동구 | 공동구 재균열 | 0.2 | 1.5 | | 1.50 | m | 1 | 1.50 | |
| 6 | 20상 | 공동구 | 공동구 재균열 | 0.3 | 1.5 | | 1.50 | m | 1 | 1.50 | |
| 7 | 20상 | 공동구 | 공동구 재균열 | 0.3 | 1.5 | | 1.50 | m | 1 | 1.50 | |
| 8 | 20상 | 공동구 | 공동구 균열 | 0.2 | 1.5 | | 1.50 | m | 1 | 1.50 | |
| 9 | 20상 | 공동구 | 공동구 균열 | 0.1 | 1.5 | | 1.50 | m | 1 | 1.50 | |

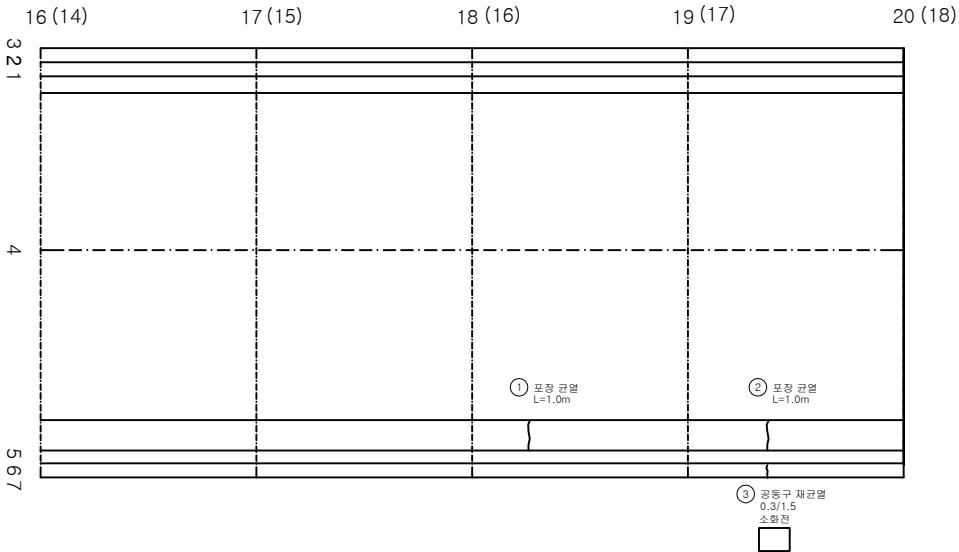
| 부식 | 좌굴, 변형 | 기타 | 도 면 번 호<br>005 |

| 번호 | 발생<br>년도 | 부재 | 손상내용 | 손상현황 | | | | | | | 비 고 |
|---|---|---|---|---|---|---|---|---|---|---|---|
| 1 | 20상 | 포장 | 포장 균열 | | 1.0 | | 1.00 | m | 1 | 1.00 | |
| 2 | 20상 | 포장 | 포장 균열 | | 1.0 | | 1.00 | m | 1 | 1.00 | |
| 3 | 20상 | 공동구 | 공동구 재균열 | 0.3 | 1.5 | | 1.50 | m | 1 | 1.50 | |

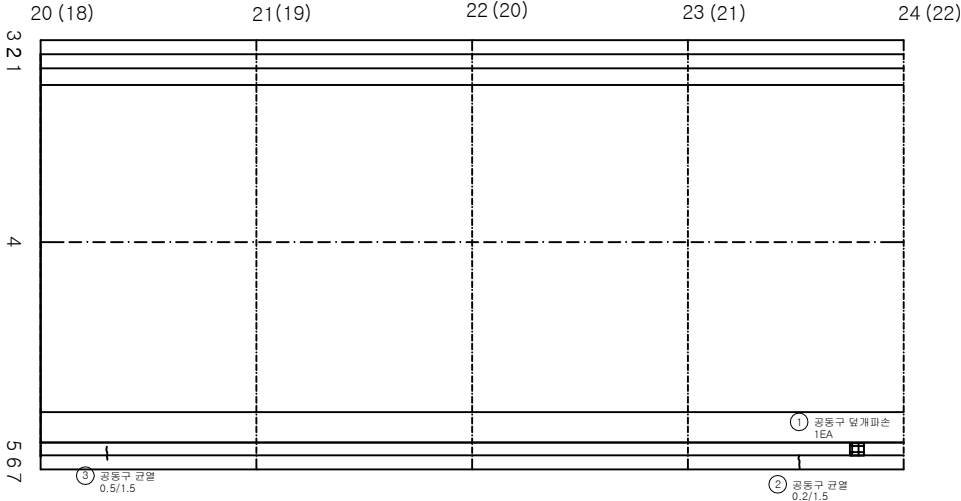
| 부식 | 좌굴, 변형 | 기타 | 도면번호<br>006 |

| 번호 | 발생<br>년도 | 부재 | 손상내용 | 손상현황 | | | | | | | 비 고 |
|---|---|---|---|---|---|---|---|---|---|---|---|
| 2 | 20상 | 공동구 | 공동구 균열 | 0.2 | 1.5 | | 1.50 | m | 1 | 1.50 | |
| 3 | 21하 | 공동구 | 공동구 균열 | 0.5 | 1.5 | | 1.50 | m | 1 | 1.50 | |

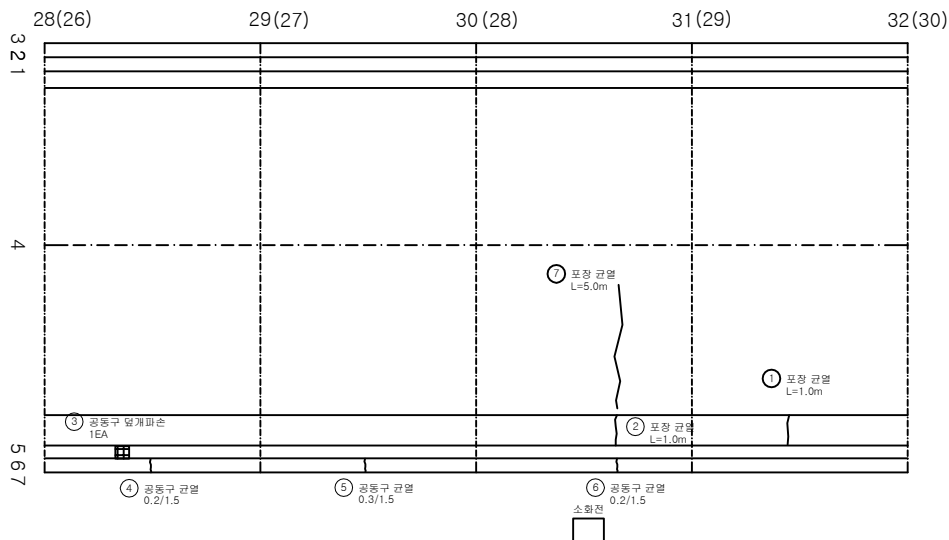
| ⑬ 부식 | ⑭ 좌굴, 변형 | ⑮ 기타 | 도면번호<br>008 |

| 번호 | 발생<br>년도 | 부재 | 손상내용 | 손상현황 | | | | | | | 비고 |
|---|---|---|---|---|---|---|---|---|---|---|---|
| 1 | 19하 | 포장 | 포장 균열 | | 1.0 | | 1.00 | m | 1 | 1.00 | |
| 2 | 20상 | 포장 | 포장 균열 | | 1.0 | | 1.00 | m | 1 | 1.00 | |
| 4 | 20상 | 공동구 | 공동구 균열 | 0.2 | 1.5 | | 1.50 | m | 1 | 1.50 | |
| 5 | 20상 | 공동구 | 공동구 균열 | 0.3 | 1.5 | | 1.50 | m | 1 | 1.50 | |
| 6 | 20상 | 공동구 | 공동구 균열 | 0.2 | 1.5 | | 1.50 | m | 1 | 1.50 | |
| 7 | 23하 | 포장 | 포장 균열 | | 5.0 | | 5.00 | m | 1 | 5.00 | |

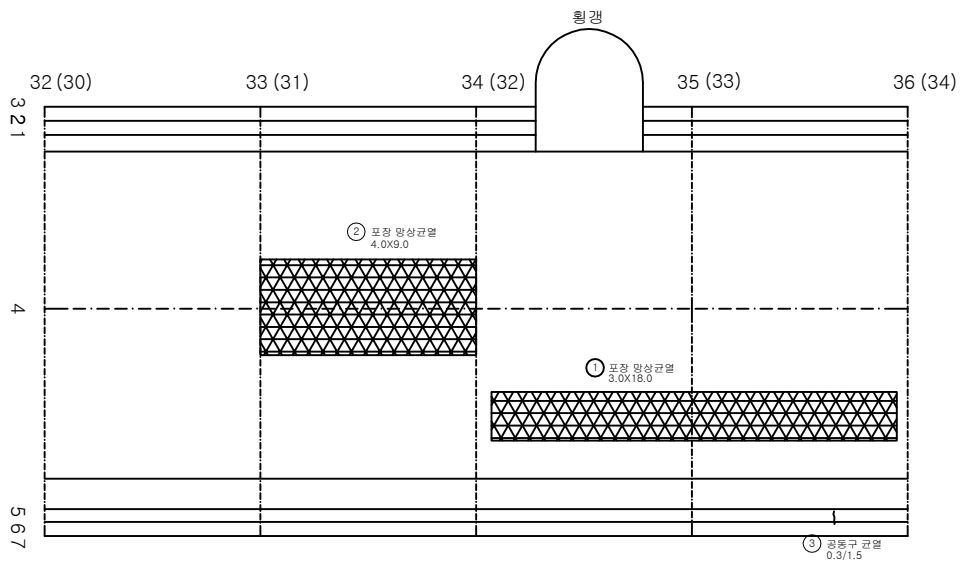
| 부식 | 좌굴, 변형 | 기 타 | 도 면 번 호<br>009 |

| 번<br>호 | 발생<br>년도 | 부재 | 손상내용 | 손상현황 | | | | | | | 비 고 |
|---|---|---|---|---|---|---|---|---|---|---|---|
| 1 | 19하 | 포장 | 포장 망상균열 | | 18.0 | 3.0 | 54.00 | m <sup>2</sup> | 1 | 54.00 | |
| 2 | 20상 | 포장 | 포장 망상균열 | | 9.0 | 4.0 | 36.00 | m <sup>2</sup> | 1 | 36.00 | |
| 3 | 21하 | 공동구 | 공동구 균열 | 0.3 | 1.5 | | 1.50 | m | 1 | 1.50 | |

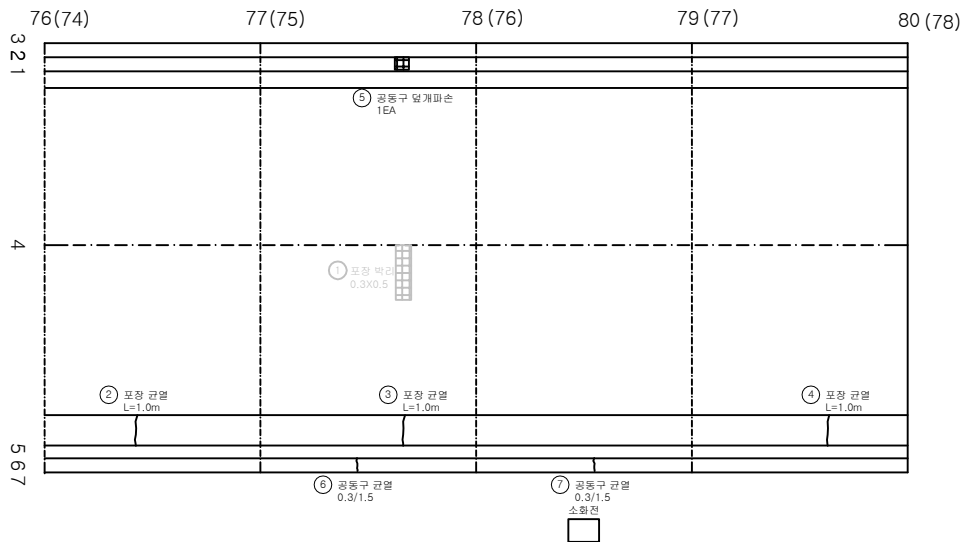
| 부식 | 좌굴, 변형 | 기타 | 도면번호<br>020 |

| 번호 | 발생<br>년도 | 부재 | 손상내용 | 손상현황 | | | | | | | 비고 |
|---|---|---|---|---|---|---|---|---|---|---|---|
| 2 | 20상 | 포장 | 포장 균열 | | 1.0 | | 1.00 | m | 1 | 1.00 | |
| 3 | 20상 | 포장 | 포장 균열 | | 1.0 | | 1.00 | m | 1 | 1.00 | |
| 4 | 20상 | 포장 | 포장 균열 | | 1.0 | | 1.00 | m | 1 | 1.00 | |
| 6 | 20상 | 공동구 | 공동구 균열 | 0.3 | 1.5 | | 1.50 | m | 1 | 1.50 | |
| 7 | 20상 | 공동구 | 공동구 균열 | 0.3 | 1.5 | | 1.50 | m | 1 | 1.50 | |

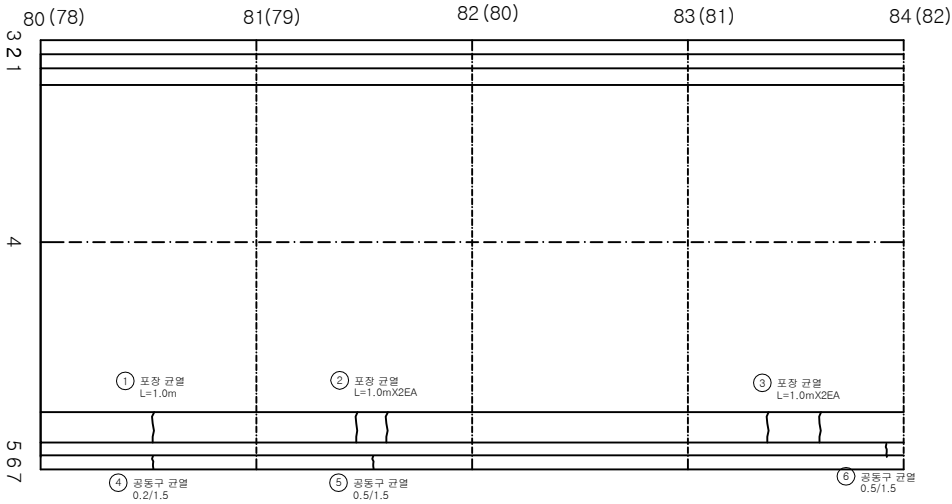
| | 부식 | | 좌굴, 변형 | | 기타 | 도면번호<br>021 |

| 번호 | 발생<br>년도 | 부재 | 손상내용 | 손상현황 | | | | | | | 비고 |
|---|---|---|---|---|---|---|---|---|---|---|---|
| 1 | 20상 | 포장 | 포장 균열 | | 1.0 | | 1.00 | m | 1 | 1.00 | |
| 2 | 20상 | 포장 | 포장 균열 | | 1.0 | | 1.00 | m | 2 | 2.00 | |
| 3 | 20상 | 포장 | 포장 균열 | | 1.0 | | 1.00 | m | 2 | 2.00 | |
| 4 | 20상 | 공동구 | 공동구 균열 | 0.2 | 1.5 | | 1.50 | m | 1 | 1.50 | |
| 5 | 21하 | 공동구 | 공동구 균열 | 0.5 | 1.5 | | 1.50 | m | 1 | 1.50 | |
| 6 | 21하 | 공동구 | 공동구 균열 | 0.5 | 1.5 | | 1.50 | m | 1 | 1.50 | |

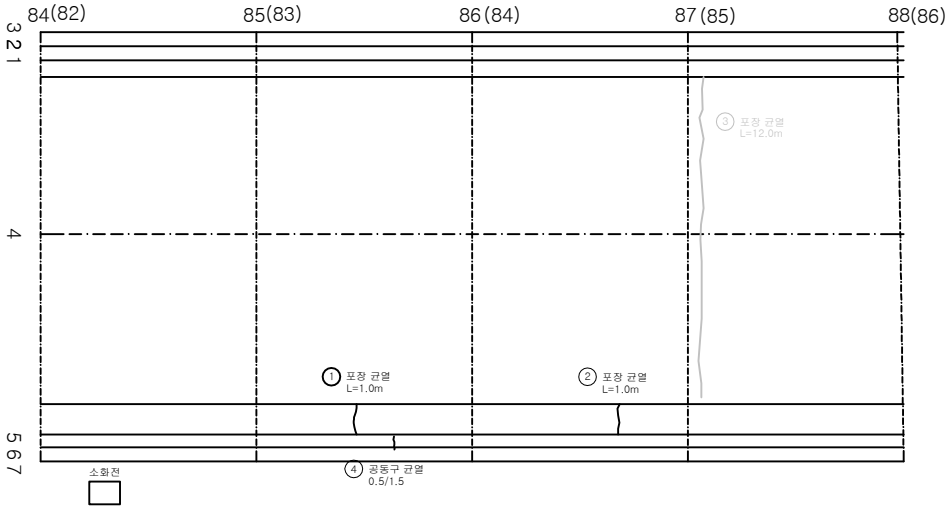
| 부식 | 좌굴, 변형 | 기타 | 도면번호<br>022 |

| 번호 | 발생<br>년도 | 부재 | 손상내용 | 손상현황 | | | | | | | 비고 |
|---|---|---|---|---|---|---|---|---|---|---|---|
| 1 | 19하 | 포장 | 포장 균열 | | 1.0 | | 1.00 | m | 1 | 1.00 | |
| 2 | 20상 | 포장 | 포장 균열 | | 1.0 | | 1.00 | m | 1 | 1.00 | |
| 3 | 20상 | 포장 | 포장 균열 | | 12.0 | | 12.00 | m | 1 | 12.00 | 1차 보수 |
| 4 | 21하 | 공동구 | 공동구 균열 | 0.5 | 1.5 | | 1.50 | m | 1 | 1.50 | |

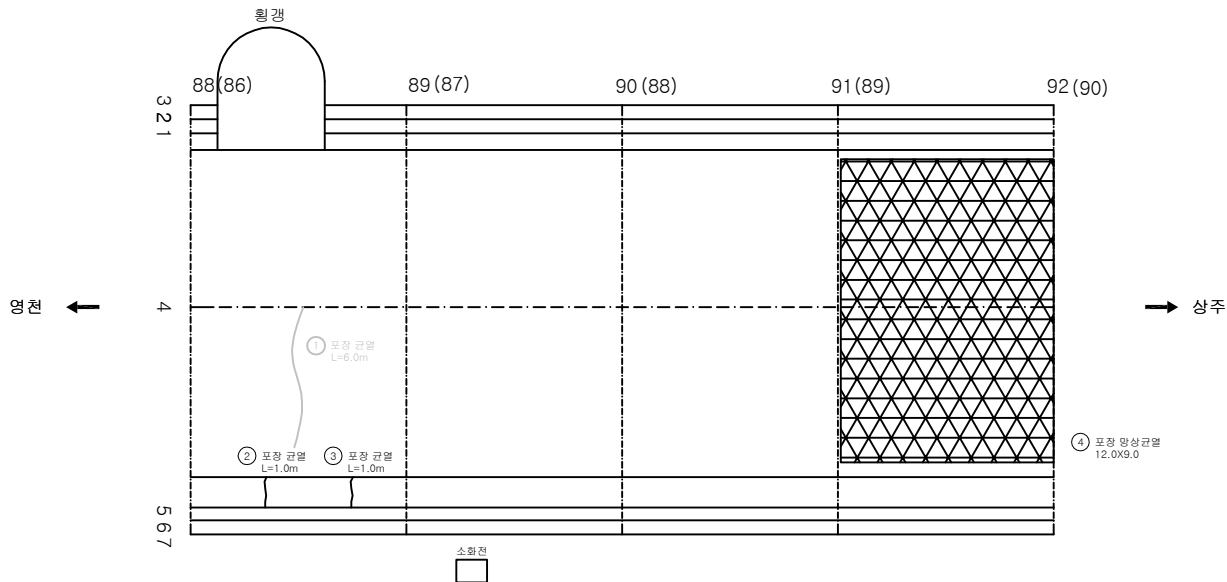
| 부식 | 좌굴, 변형 | 기타 | 도면번호<br>023 |

| 번호 | 발생<br>년도 | 부재 | 손상내용 | 손상현황 | | | | | | | 비 고 |
|---|---|---|---|---|---|---|---|---|---|---|---|
| 1 | 1998 | 포장 | 포장 균열 | | 6.0 | | 6.00 | m | 1 | 6.00 | 21'경 보상 |
| 2 | 20상 | 포장 | 포장 균열 | | 1.0 | | 1.00 | m | 1 | 1.00 | |
| 3 | 20상 | 포장 | 포장 균열 | | 1.0 | | 1.00 | m | 1 | 1.00 | |
| 4 | 20상 | 포장 | 포장 망상균열 | | 12.0 | 9.0 | 108.00 | m <sup>2</sup> | 1 | 108.00 | |
