상주영천고속도로 시설물 안전·하자점검 및 성능평가 용역  
(2023년 하반기 정밀안전점검)

# 외 관 조 사 망 도

군위터널(영천방향)

2023.12

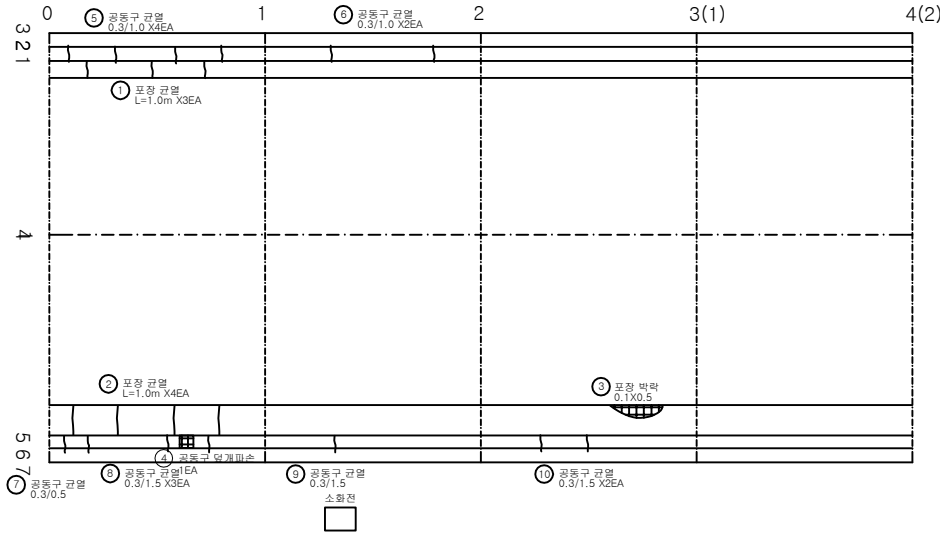
| 번호 | 발생<br>년도 | 부재 | 손상내용 | 손상현황 | | | | | | | 비고 |
|---|---|---|---|---|---|---|---|---|---|---|---|
| 1 | 19하 | 포장 | 포장 균열 | | 1.0 | | 1.00 | m | 3 | 3.00 | |
| 2 | 19하 | 포장 | 포장 균열 | | 1.0 | | 1.00 | m | 4 | 4.00 | |
| 3 | 19하 | 포장 | 포장 박락 | | 0.1 | 0.5 | 0.05 | m <sup>2</sup> | 1 | 0.05 | |
| 4 | 20상 | 공동구 | 공동구 덮개파손 | | | | 1.00 | EA | 1 | 1.00 | |
| 5 | 21하 | 공동구 | 공동구 균열 | 0.3 | 1.0 | | 1.00 | m | 4 | 4.00 | |
| 6 | 21하 | 공동구 | 공동구 균열 | 0.3 | 1.0 | | 1.00 | m | 2 | 2.00 | |
| 7 | 21하 | 공동구 | 공동구 균열 | 0.3 | 0.5 | | 0.50 | m | 1 | 0.50 | |
| 8 | 21하 | 공동구 | 공동구 균열 | 0.3 | 1.5 | | 1.50 | m | 3 | 4.50 | |
| 9 | 21하 | 공동구 | 공동구 균열 | 0.3 | 1.5 | | 1.50 | m | 1 | 1.50 | |
| 10 | 21하 | 공동구 | 공동구 균열 | 0.3 | 1.5 | | 1.50 | m | 2 | 3.00 | |

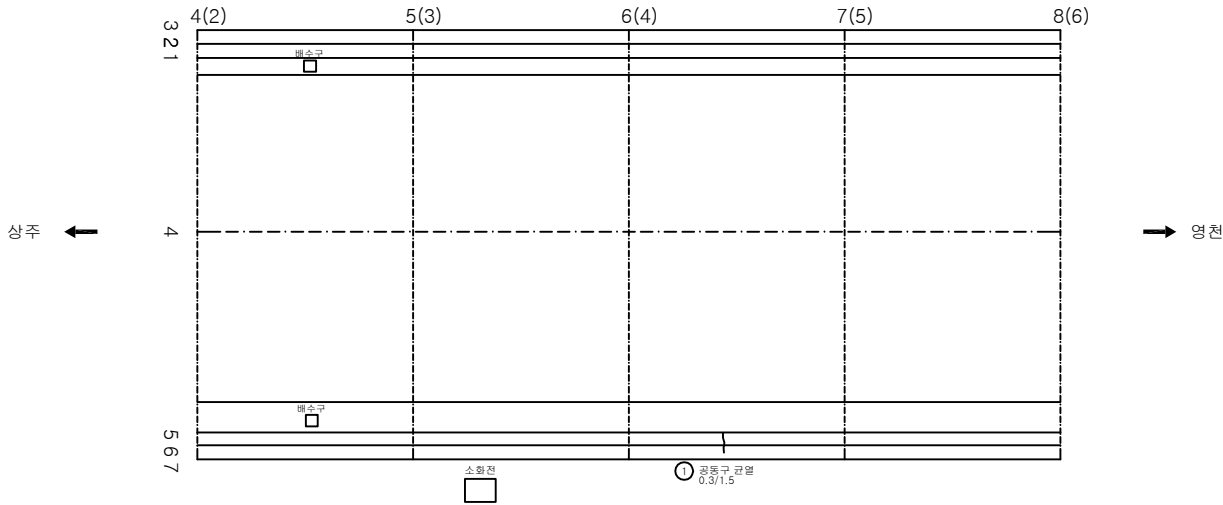
| 번호 | 발생<br>년도 | 부재 | 손상내용 | 손상현황 | | | | | | | 비 고 |
|---|---|---|---|---|---|---|---|---|---|---|---|
| 1 | 21하 | 공동구 | 공동구 균열 | 0.3 | 1.5 | | 1.50 | m | 1 | 1.50 | |

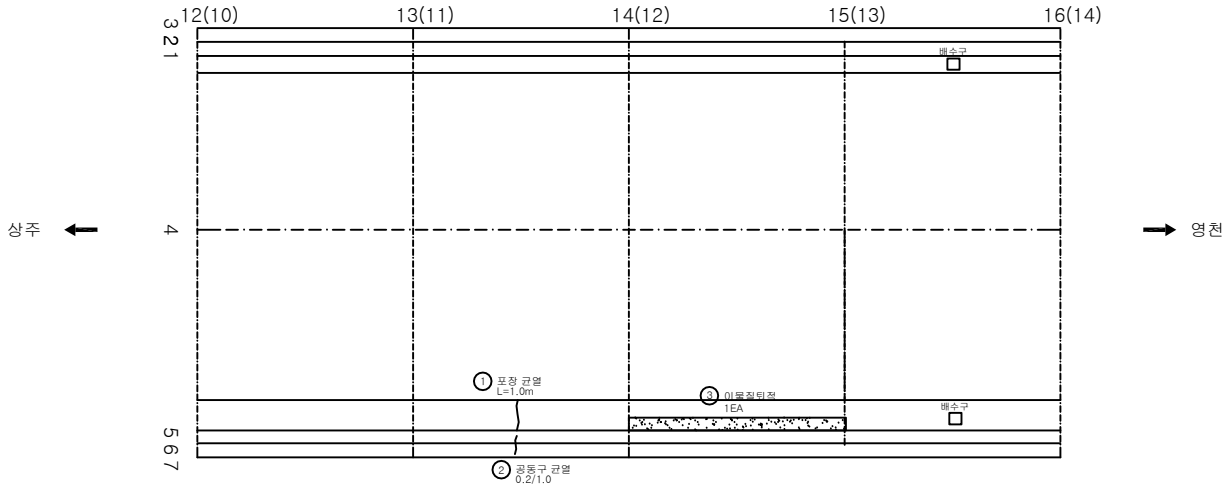
| 번호 | 발생<br>년도 | 부재 | 손상내용 | 손상현황 | | | | | | 비 고 | |
|---|---|---|---|---|---|---|---|---|---|---|---|
| 1 | 21상 | 포장 | 포장 균열 | | 1.0 | | 1.00 | m | 1 | 1.00 | |
| 2 | 21상 | 공동구 | 공동구 균열 | 0.2 | 1.0 | | 1.00 | m | 1 | 1.00 | |

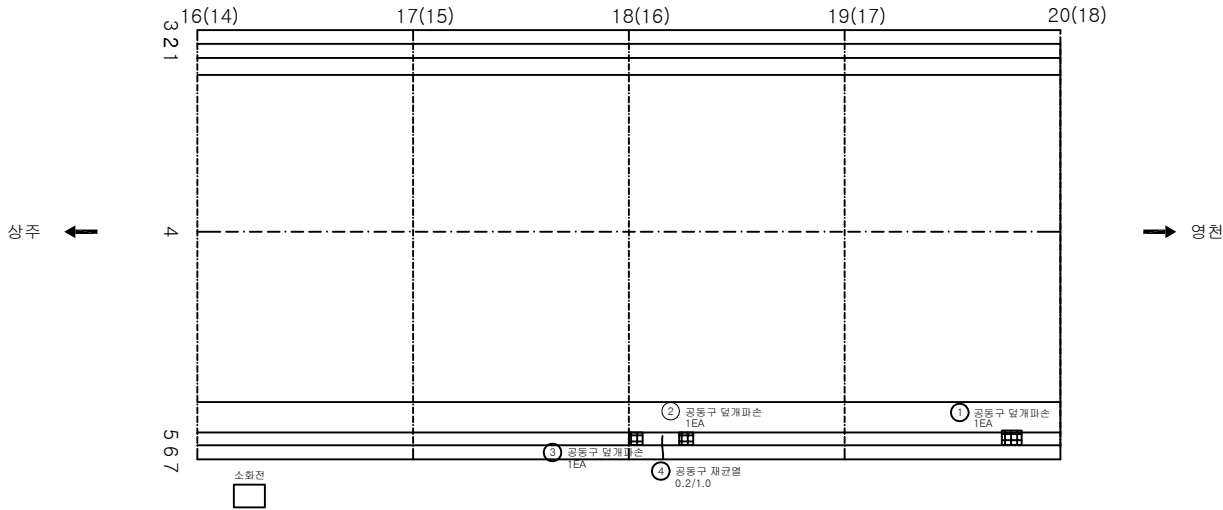
| 번호 | 발생<br>년도 | 부재 | 손상내용 | 손상현황 | | | | | | | 비 고 |
|---|---|---|---|---|---|---|---|---|---|---|---|
| 4 | 21상 | 공동구 | 공동구 재균열 | 0.2 | 1.0 | | 1.00 | m | 1 | 1.00 | |

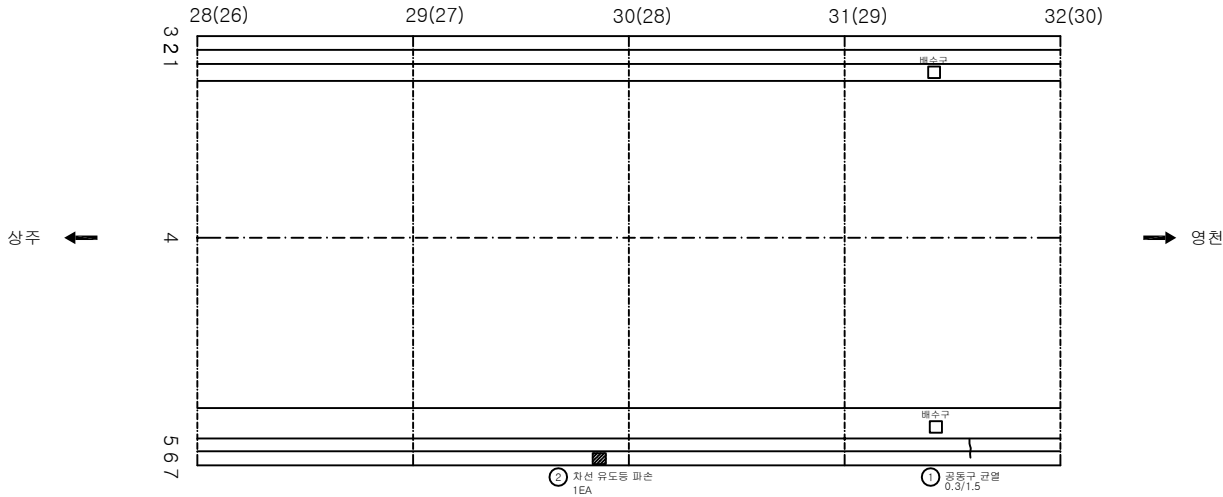
| 번호 | 발생<br>년도 | 부재 | 손상내용 | 손상현황 | | | | | | | 비고 |
|---|---|---|---|---|---|---|---|---|---|---|---|
| 1 | 21하 | 공동구 | 공동구 균열 | 0.3 | 1.5 | | 1.50 | m | 1 | 1.50 | |

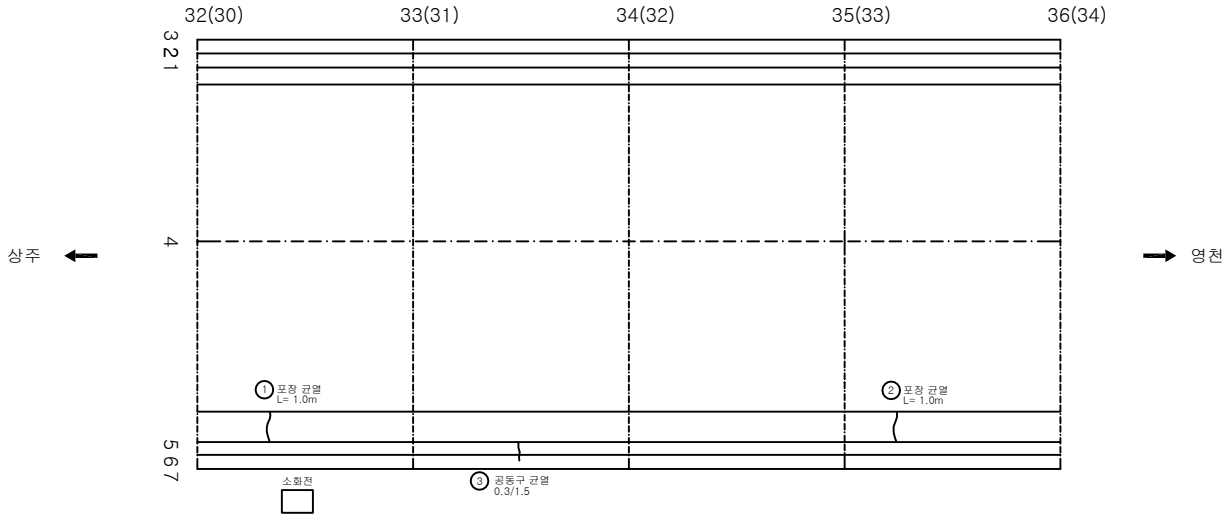
| 번호 | 발생<br>년도 | 부재 | 손상내용 | 손상현황 | | | | | | 비 고 | |
|---|---|---|---|---|---|---|---|---|---|---|---|
| 1 | 19하 | 포장 | 포장 균열 | | 1.0 | | 1.00 | m | 1 | 1.00 | |
| 2 | 20상 | 포장 | 포장 균열 | | 1.0 | | 1.00 | m | 1 | 1.00 | |
| 3 | 21하 | 공동구 | 공동구 균열 | 0.3 | 1.5 | | 1.50 | m | 1 | 1.50 | |

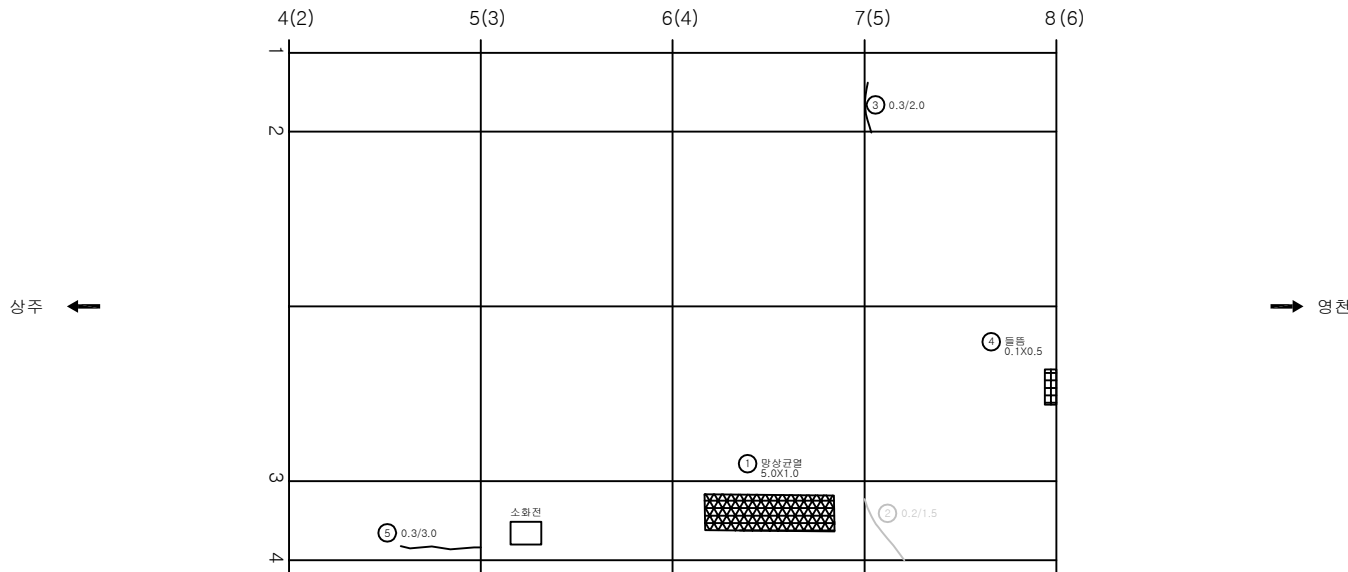
ID:군위터널(영천)-라이닝 Span No.5~8

| 번호 | 발생<br>년도 | 부재 | 손상내용 | 손상현황 | | | | | | | 비고 |
|---|---|---|---|---|---|---|---|---|---|---|---|
| 1 | 19하 | 측벽부 | 망상균열 | | 5.0 | 1.0 | 5.00 | m <sup>2</sup> | 1 | 5.00 | |
| 2 | 19하 | 측벽부 | 균열(Cw=0.3mm미만) | 0.2 | 1.5 | | 1.50 | m | 1 | 1.50 | 21'하 보강 |
| 3 | 19하 | 측벽부 | 균열(Cw=0.3mm이상) | 0.3 | 2.0 | | 2.00 | m | 1 | 2.00 | |
| 5 | 21상 | 천단부 | 균열(Cw=0.3mm이상) | 0.3 | 3.0 | | 3.00 | m | 1 | 3.00 | |

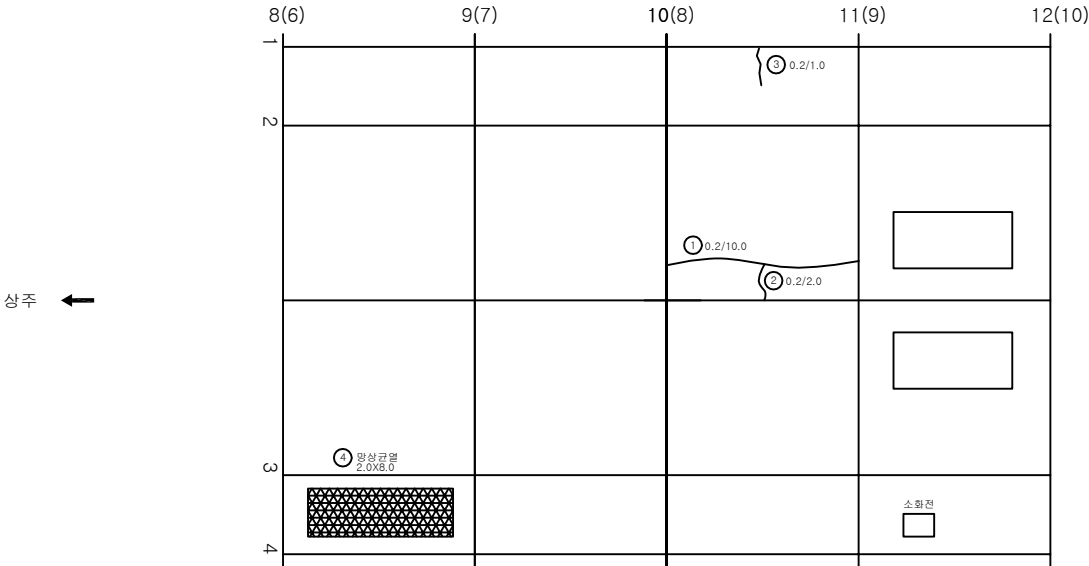
| 번호 | 발생<br>년도 | 부재 | 손상내용 | 손상현황 | | | | | | | 비고 |
|---|---|---|---|---|---|---|---|---|---|---|---|
| 1 | 19하 | 천단부 | 균열(Cw=0.3mm미만) | 0.2 | 10.0 | | 10.00 | m | 1 | 10.00 | |
| 2 | 19하 | 천단부 | 균열(Cw=0.3mm미만) | 0.2 | 2.0 | | 2.00 | m | 1 | 2.00 | |
| 3 | 21하 | 측벽부 | 균열(Cw=0.3mm미만) | 0.2 | 1.0 | | 1.00 | m | 1 | 1.00 | |
| 4 | 21하 | 측벽부 | 망상균열 | | 2.0 | 8.0 | 16.00 | m <sup>2</sup> | 1 | 16.00 | |

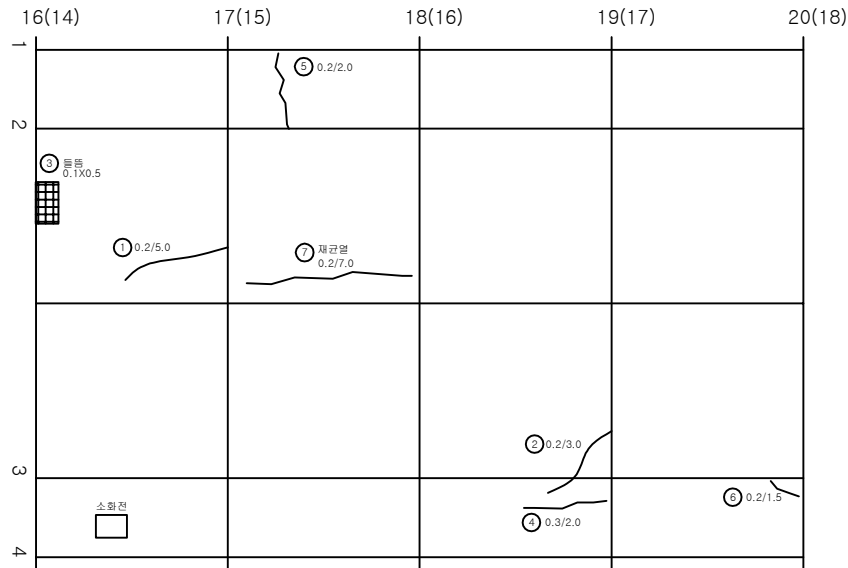
ID:군위터널(영천)-라이닝 Span No. 17~20

| 번호 | 발생<br>년도 | 부재 | 손상내용 | 손상현황 | | | | | | | 비고 |
|---|---|---|---|---|---|---|---|---|---|---|---|
| 1 | 19하 | 천단부 | 균열(Cw=0.3mm미만) | 0.2 | 5.0 | | 5.00 | m | 1 | 5.00 | |
| 2 | 19하 | 천단부 | 균열(Cw=0.3mm미만) | 0.3 | 3.00 | | 3.00 | m | 1 | 3.00 | |
| 4 | 20하 | 측벽부 | 균열(Cw=0.3mm이상) | 0.3 | 2.0 | | 2.00 | m | 1 | 2.00 | |
| 5 | 21하 | 측벽부 | 균열(Cw=0.3mm미만) | 0.2 | 2.0 | | 2.00 | m | 1 | 2.00 | |
| 6 | 21하 | 측벽부 | 균열(Cw=0.3mm미만) | 0.2 | 1.5 | | 1.50 | m | 1 | 1.50 | |
| 7 | 21하 | 천단부 | 재균열(Cw=0.3mm미만) | 0.2 | 7.0 | | 7.00 | m | 1 | 7.00 | |

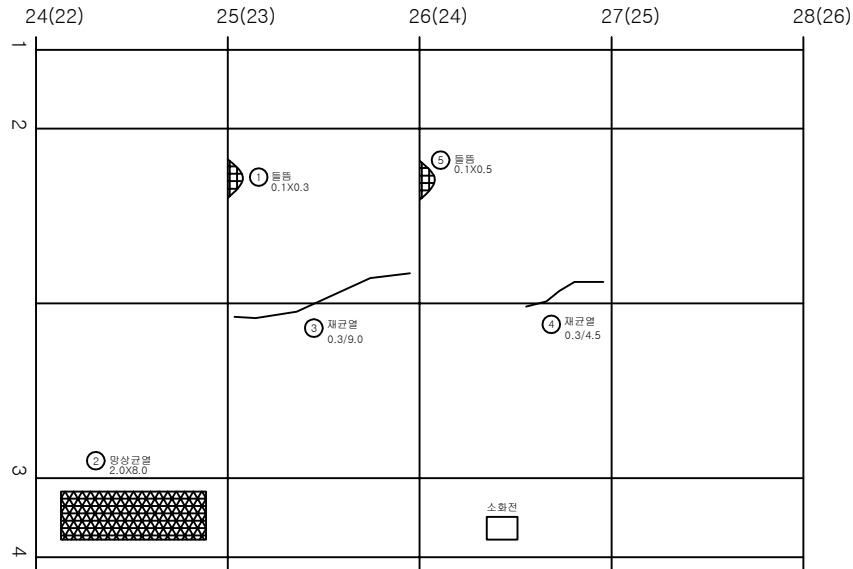
ID:군위터널(영천)-라이닝 Span No.25~28

| 번호 | 발생<br>년도 | 부재 | 손상내용 | 손상현황 | | | | | | | 비고 |
|---|---|---|---|---|---|---|---|---|---|---|---|
| 2 | 21하 | 측벽부 | 망상균열 | | 2.0 | 8.0 | 16.00 | m <sup>2</sup> | 1 | 16.00 | |
| 3 | 21하 | 천단부 | 재균열 (Cw=0.3mm이상) | 0.3 | 9.0 | | 9.00 | m | 1 | 9.00 | |
| 4 | 21하 | 천단부 | 재균열 (Cw=0.3mm이상) | 0.3 | 4.5 | | 4.50 | m | 1 | 4.50 | |
