상주영천고속도로 시설물 안전·하자점검 및 성능평가 용역  
(2023년 하반기 정밀안전점검)

# 외 관 조 사 망 도

산법터널(상주방향)

(주)명성엔지니어링

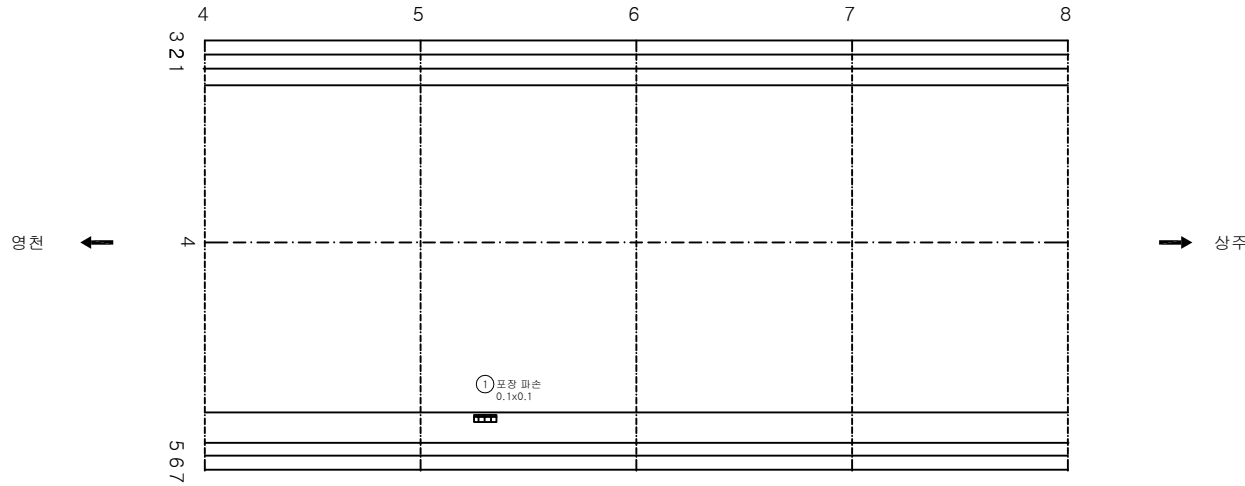
ID: 산법터널(상주)-포장, 공동구 Span No.5~8

| 번호 | 발생<br>년도 | 부재 | 손상내용 | 손상현황 | | | | | | | 비고 |
|---|---|---|---|---|---|---|---|---|---|---|---|
| 1 | 20상 | 포장 | 포장 파손 | | 0.1 | 0.1 | 0.01 | m <sup>2</sup> | 1 | 0.01 | |

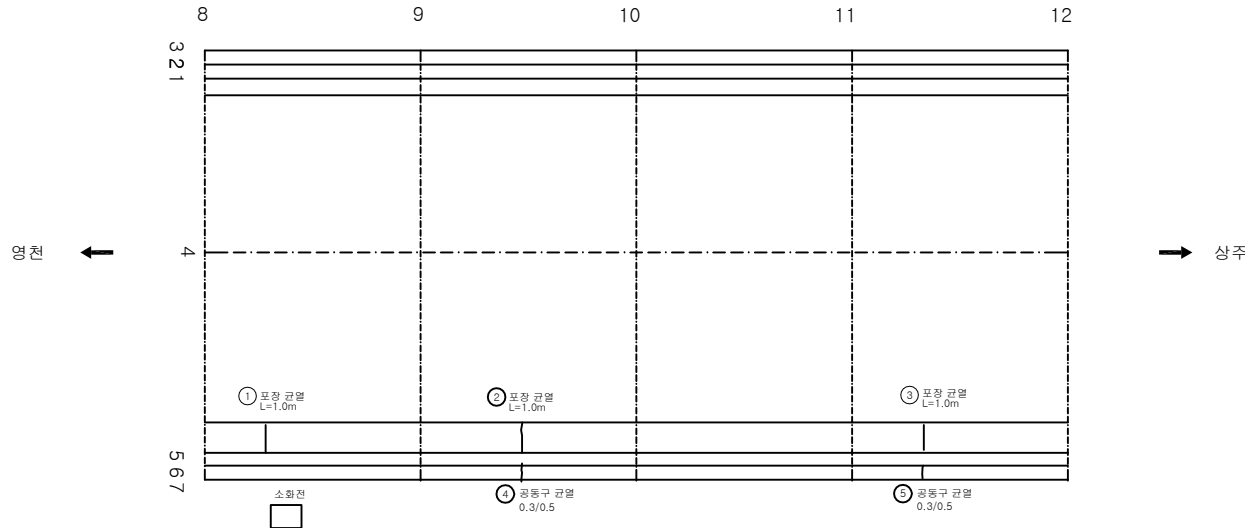
ID: 산법터널(상주)-포장, 공동구 Span No.9~12

| 번호 | 발생<br>년도 | 부재 | 손상내용 | 손상현황 | | | | | | | 비고 |
|---|---|---|---|---|---|---|---|---|---|---|---|
| 1 | 19하 | 포장 | 포장 균열 | | 1.0 | | 1.00 | m | 1 | 1.00 | |
| 2 | 20상 | 포장 | 포장 균열 | | 1.0 | | 1.00 | m | 1 | 1.00 | |
| 3 | 19하 | 포장 | 포장 균열 | | 1.0 | | 1.00 | m | 1 | 1.00 | |
| 4 | 20상 | 공동구 | 공동구 균열 | 0.3 | 0.5 | | 0.50 | m | 1 | 0.50 | |
| 5 | 20상 | 공동구 | 공동구 균열 | 0.3 | 0.5 | | 0.50 | m | 1 | 0.50 | |

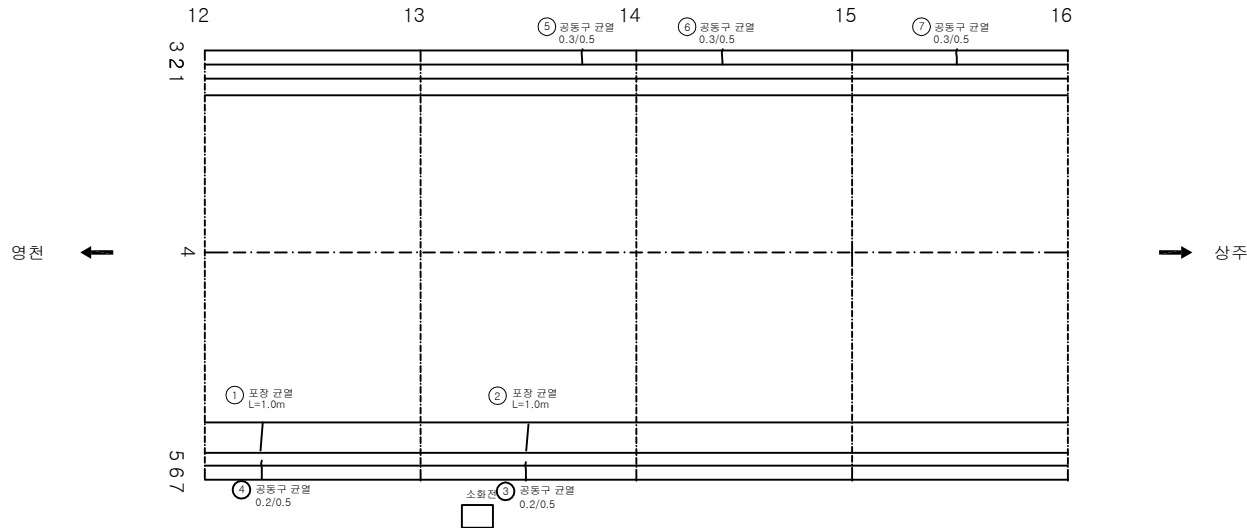
ID: 산법터널(상주)-포장, 공동구 Span No. 13~16

| 번호 | 발생<br>년도 | 부재 | 손상내용 | 손상현황 | | | | | | | 비고 |
|---|---|---|---|---|---|---|---|---|---|---|---|
| 1 | 19하 | 포장 | 포장 균열 | | 1.0 | | 1.00 | m | 1 | 1.00 | |
| 2 | 19하 | 포장 | 포장 균열 | | 1.0 | | 1.00 | m | 1 | 1.00 | |
| 3 | 20상 | 공동구 | 공동구 균열 | 0.2 | 0.5 | | 0.50 | m | 1 | 0.50 | |
| 4 | 21상 | 공동구 | 공동구 균열 | 0.2 | 0.5 | | 0.50 | m | 1 | 0.50 | |
| 5 | 21하 | 공동구 | 공동구 균열 | 0.3 | 0.5 | | 0.50 | m | 1 | 0.50 | |
| 6 | 21하 | 공동구 | 공동구 균열 | 0.3 | 0.5 | | 0.50 | m | 1 | 0.50 | |
| 7 | 21하 | 공동구 | 공동구 균열 | 0.3 | 0.5 | | 0.50 | m | 1 | 0.50 | |

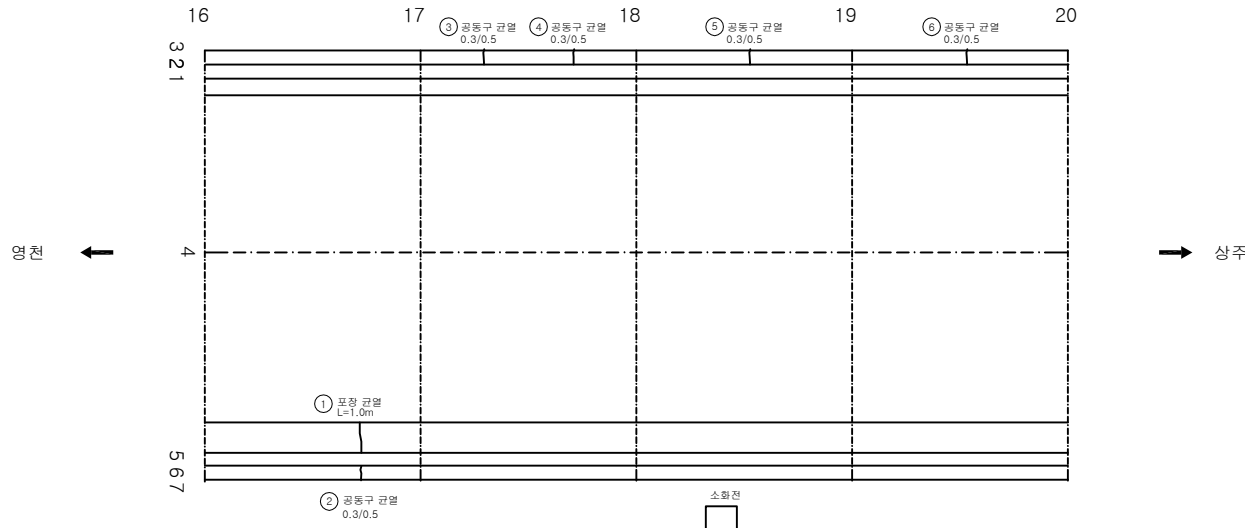
ID: 산법터널(상주)-포장, 공동구 Span No. 17~20

| 번호 | 발생<br>년도 | 부재 | 손상내용 | 손상현황 | | | | | | | 비고 |
|---|---|---|---|---|---|---|---|---|---|---|---|
| 1 | 20상 | 포장 | 포장 균열 | | 1.0 | | 1.00 | m | 1 | 1.00 | |
| 2 | 20상 | 공동구 | 공동구 균열 | 0.3 | 0.5 | | 0.50 | m | 1 | 0.50 | |
| 3 | 21하 | 공동구 | 공동구 균열 | 0.3 | 0.5 | | 0.50 | m | 1 | 0.50 | |
| 4 | 21하 | 공동구 | 공동구 균열 | 0.3 | 0.5 | | 0.50 | m | 1 | 0.50 | |
| 5 | 21하 | 공동구 | 공동구 균열 | 0.3 | 0.5 | | 0.50 | m | 1 | 0.50 | |
| 6 | 21하 | 공동구 | 공동구 균열 | 0.3 | 0.5 | | 0.50 | m | 1 | 0.50 | |

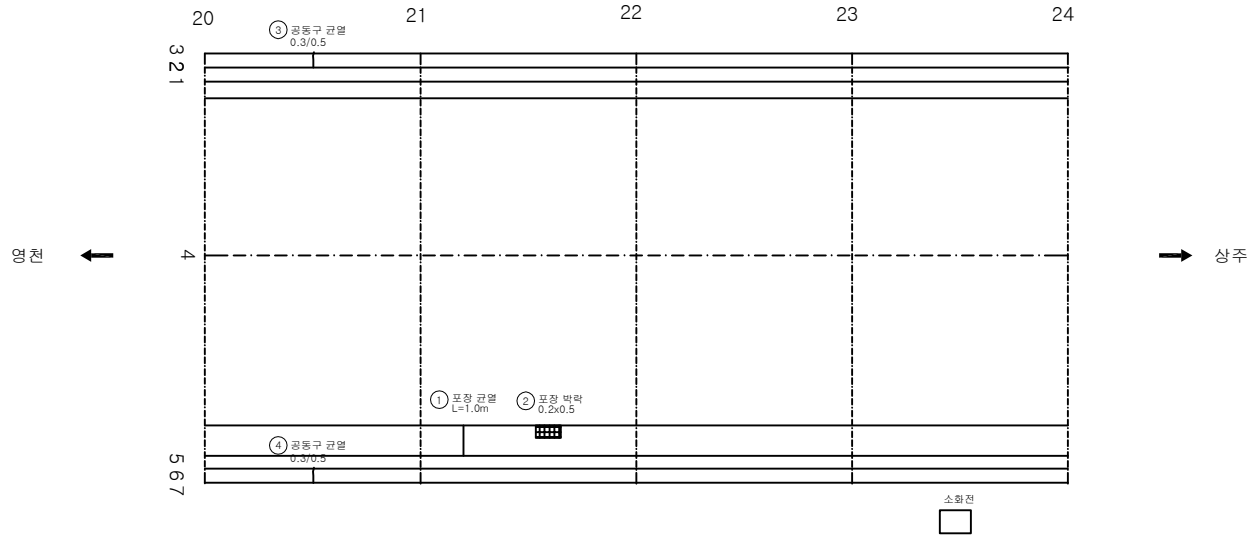
ID: 산법터널(상주)-포장, 공동구 Span No.21~24

| 번호 | 발생<br>년도 | 부재 | 손상내용 | 손상현황 | | | | | | 비고 | |
|---|---|---|---|---|---|---|---|---|---|---|---|
| 1 | 19하 | 포장 | 포장 균열 | | 1.0 | | 1.00 | m | 1 | 1.00 | |
| 2 | 19하 | 포장 | 포장 박락 | | 0.2 | 0.5 | 0.10 | m <sup>2</sup> | 1 | 0.10 | |
| 3 | 21하 | 공동구 | 공동구 균열 | 0.3 | 0.5 | | 0.50 | m | 1 | 0.50 | |
| 4 | 21하 | 공동구 | 공동구 균열 | 0.3 | 0.5 | | 0.50 | m | 1 | 0.50 | |

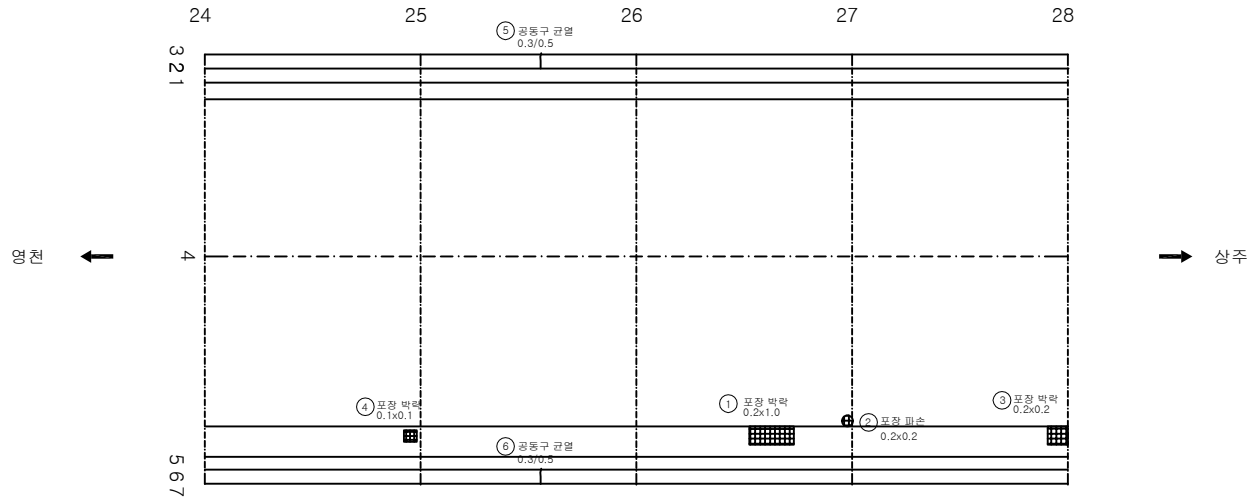
| 번호 | 발생<br>년도 | 부재 | 손상내용 | 손상현황 | | | | | | | 비고 |
|---|---|---|---|---|---|---|---|---|---|---|---|
| 1 | 19하 | 포장 | 포장 박락 | | 0.2 | 1.0 | 0.20 | m <sup>2</sup> | 1 | 0.20 | |
| 2 | 19하 | 포장 | 포장 파손 | | 0.2 | 0.2 | 0.04 | m <sup>2</sup> | 1 | 0.04 | |
| 3 | 19하 | 포장 | 포장 박락 | | 0.2 | 0.2 | 0.04 | m <sup>2</sup> | 1 | 0.04 | |
| 4 | 20산 | 포장 | 포장 박락 | | 0.1 | 0.1 | 0.01 | m <sup>2</sup> | 1 | 0.01 | |
| 5 | 21하 | 공동구 | 공동구 균열 | 0.3 | 0.5 | | 0.50 | m | 1 | 0.50 | |
| 6 | 21하 | 공동구 | 공동구 균열 | 0.3 | 0.5 | | 0.50 | m | 1 | 0.50 | |

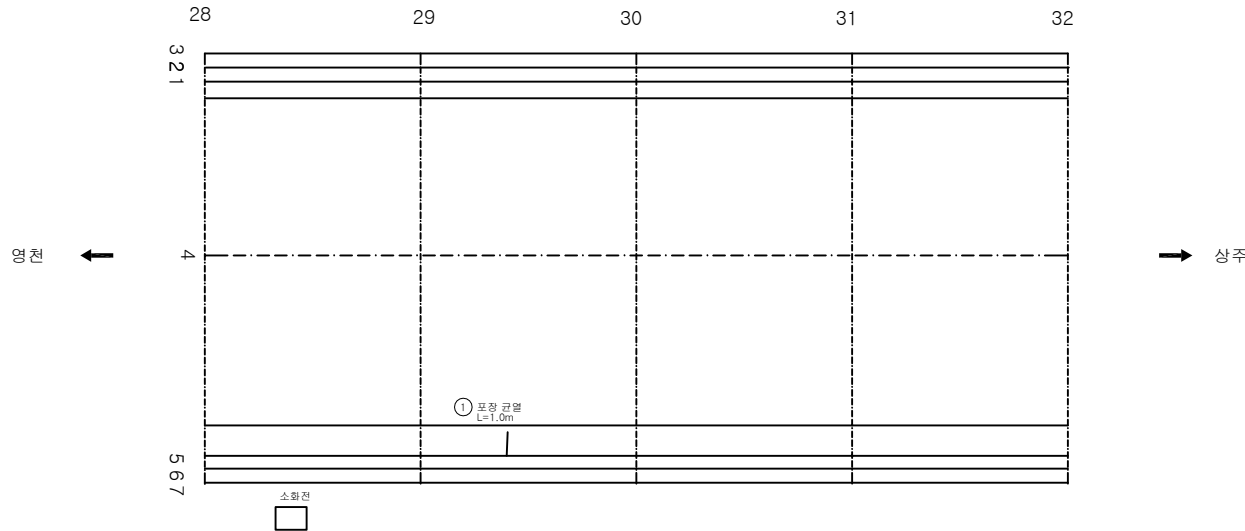
| 번호 | 발생<br>년도 | 부재 | 손상내용 | 손상현황 | | | | | | | 비고 |
|---|---|---|---|---|---|---|---|---|---|---|---|
| 1 | 1984 | 포장 | 포장 균열 | | 1.0 | | 1.00 | m | 1 | 1.00 | |

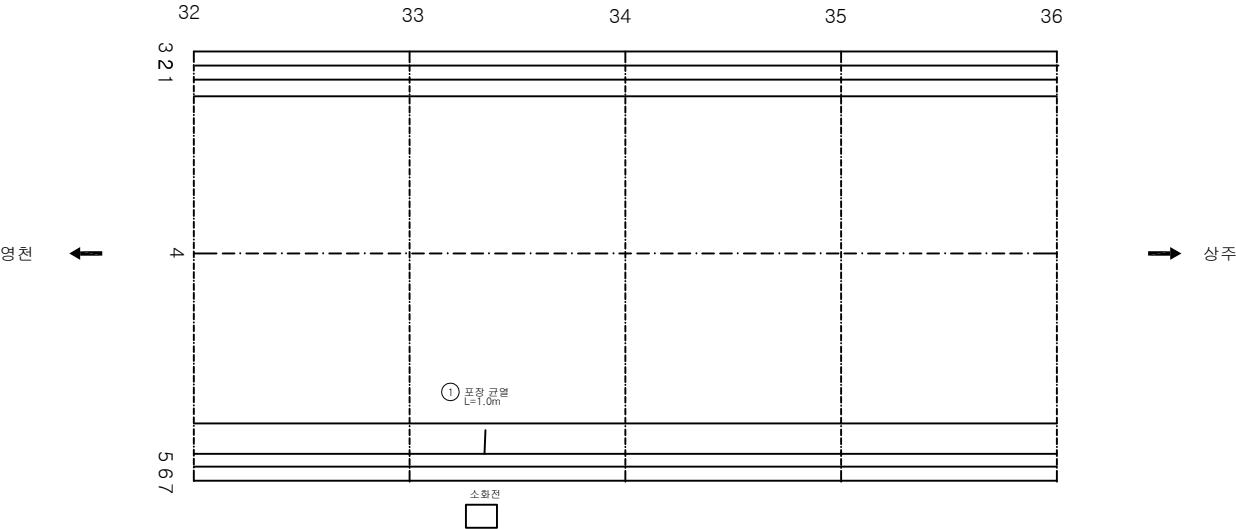
| 번호 | 발생<br>년도 | 부재 | 손상내용 | 손상현황 | | | | | | | 비 고 |
|---|---|---|---|---|---|---|---|---|---|---|---|
| 1 | 19하 | 포장 | 포장 균열 | | 1.0 | | 1.00 | m | 1 | 1.00 | |

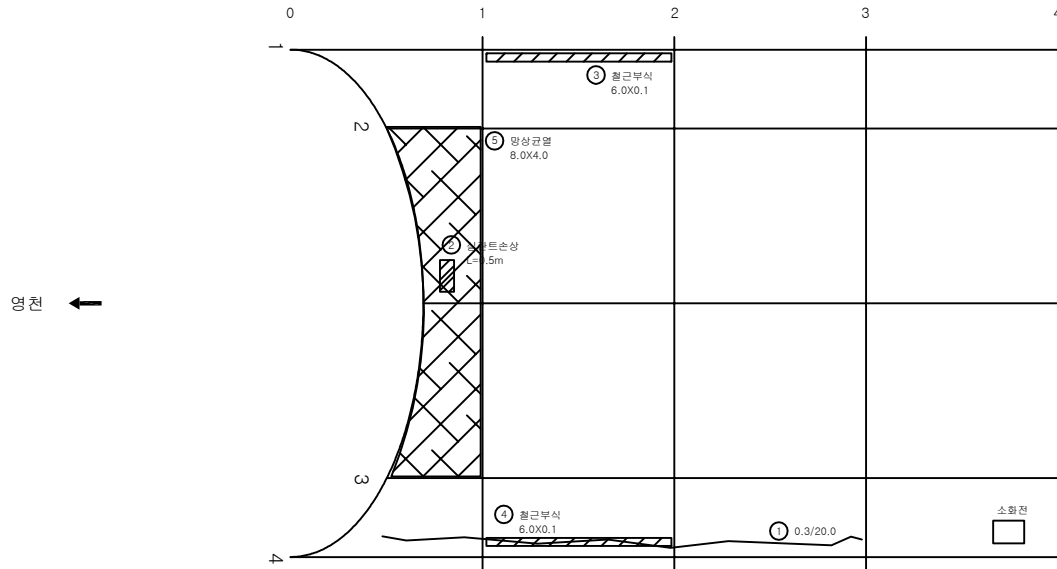
| 번호 | 발생<br>년도 | 부재 | 손상내용 | 손상현황 | | | | | | | 비고 |
|---|---|---|---|---|---|---|---|---|---|---|---|
| 1 | 21상 | 측벽부 | 균열(Cw=0.3mm이상) | 0.3 | 20.0 | | 20.00 | m | 1 | 20.00 | |
| 2 | 21하 | 천단부 | 실란트손상 | | 0.5 | | 0.50 | m | 1 | 0.50 | |
| 3 | 23하 | 측벽부 | 철근부식 | | 6.0 | 0.1 | 0.60 | m <sup>2</sup> | 1 | 0.60 | |
| 4 | 23하 | 측벽부 | 철근부식 | | 6.0 | 0.1 | 0.60 | m <sup>2</sup> | 1 | 0.60 | |
| 5 | 23하 | 천단부 | 양상균열 | | 8.0 | 4.0 | 32.00 | m <sup>2</sup> | 1 | 32.00 | |

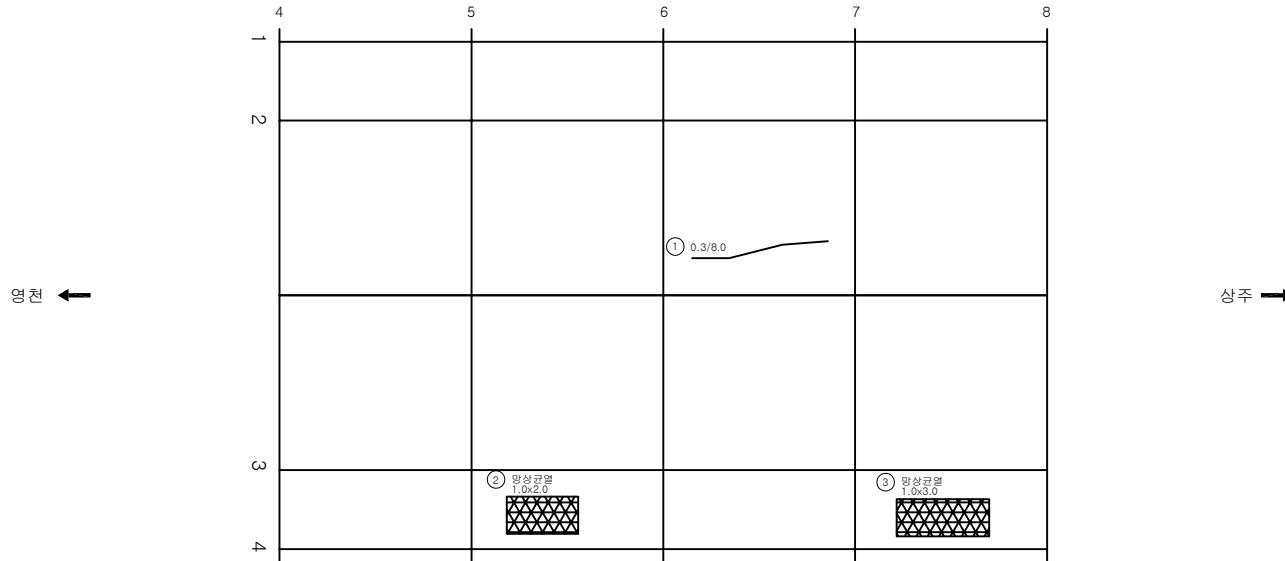
| 번호 | 발생<br>년도 | 부재 | 손상내용 | 손상현황 | | | | | | | 비고 |
|---|---|---|---|---|---|---|---|---|---|---|---|
| 1 | 19하 | 천단부 | 균열(Cw=0.3mm이상) | 0.3 | 8.0 | | 8.00 | m | 1 | 8.00 | |
| 2 | 19하 | 측벽부 | 망상균열 | | 1.0 | 2.0 | 2.00 | m <sup>2</sup> | 1 | 2.00 | |
| 3 | 21하 | 측벽부 | 망상균열 | | 1.0 | 3.0 | 3.00 | m <sup>2</sup> | 1 | 3.00 | |

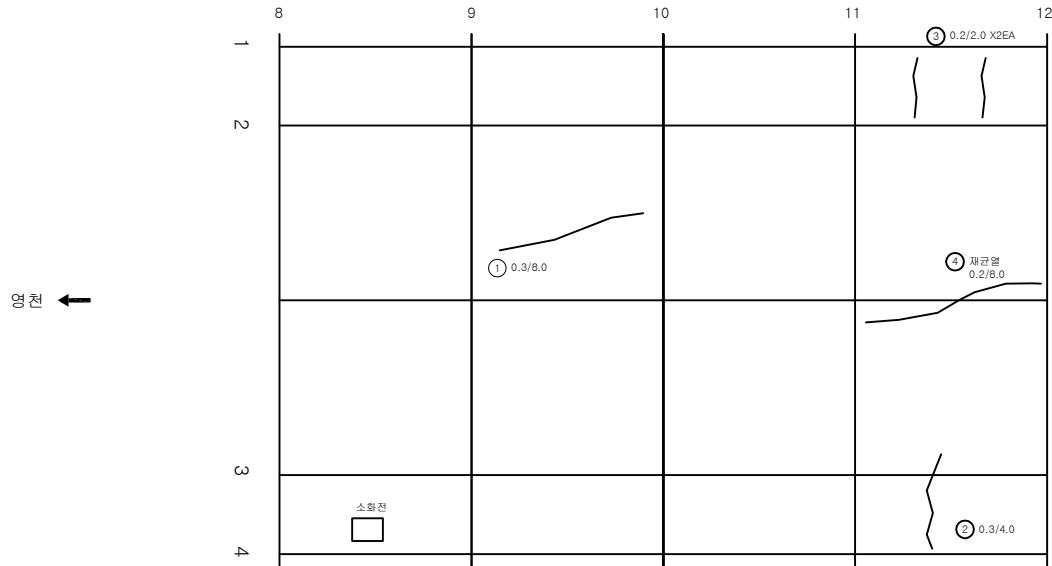
| 번호 | 발생<br>년도 | 부재 | 손상내용 | 손상현황 | | | | | | 비고 | |
|---|---|---|---|---|---|---|---|---|---|---|---|
| 1 | 19하 | 천단부 | 균열(Cw=0.3mm이상) | 0.3 | 8.0 | | 8.00 | m | 1 | 8.00 | |
| 2 | 21하 | 측벽부 | 균열(Cw=0.3mm이상) | 0.3 | 4.0 | | 4.00 | m | 1 | 4.00 | |
| 3 | 23하 | 측벽부 | 균열(Cw=0.3mm미만) | 0.2 | 2.0 | | 2.00 | m | 2 | 4.00 | |
| 4 | 23하 | 천단부 | 재균열(Cw=0.2mm미만) | 0.2 | 8.0 | | 8.00 | m | 1 | 8.00 | |

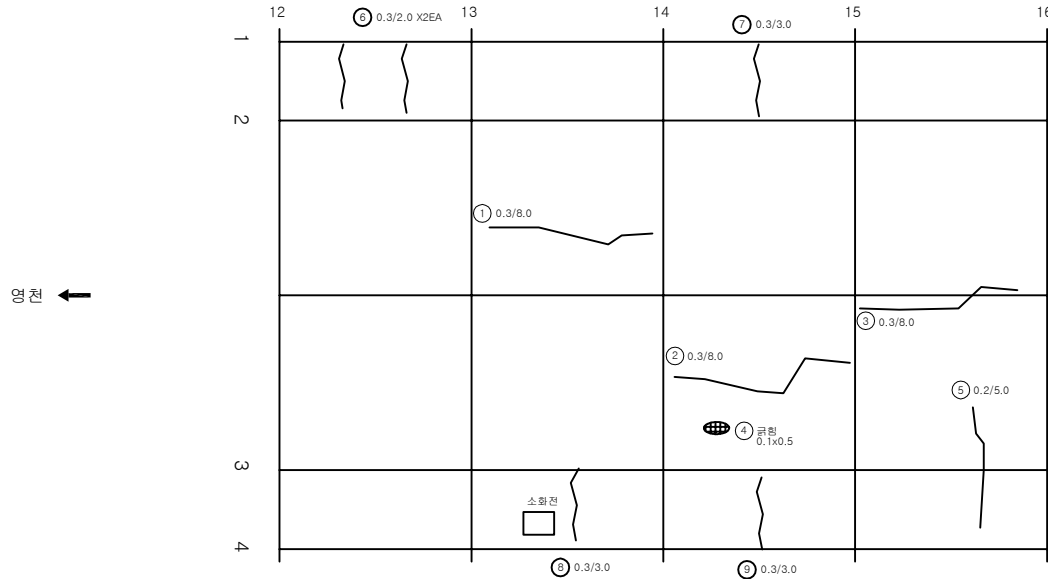
| 번호 | 발생<br>년도 | 부재 | 손상내용 | 손상현황 | | | | | | | 비고 |
|---|---|---|---|---|---|---|---|---|---|---|---|
| 1 | 19하 | 천단부 | 균열(Cw=0.3mm이상) | 0.3 | 8.0 | | 8.00 | m | 1 | 8.00 | |
| 2 | 19하 | 천단부 | 균열(Cw=0.3mm이상) | 0.3 | 8.0 | | 8.00 | m | 1 | 8.00 | |
| 3 | 19하 | 천단부 | 균열(Cw=0.3mm이상) | 0.3 | 8.0 | | 8.00 | m | 1 | 8.00 | |
| 4 | 19하 | 천단부 | 균열 | | 0.1 | 0.5 | 0.05 | m | 1 | 0.05 | |
| 5 | 19하 | 천단부 | 균열(Cw=0.3mm이상) | 0.2 | 5.0 | | 5.00 | m | 1 | 5.00 | |
| 6 | 21하 | 측벽부 | 균열(Cw=0.3mm이상) | 0.3 | 2.0 | | 2.00 | m | 2 | 4.00 | |
| 7 | 21하 | 측벽부 | 균열(Cw=0.3mm이상) | 0.3 | 3.0 | | 3.00 | m | 1 | 3.00 | |
| 8 | 21하 | 측벽부 | 균열(Cw=0.3mm이상) | 0.3 | 3.0 | | 3.00 | m | 1 | 3.00 | |
| 9 | 21하 | 측벽부 | 균열(Cw=0.3mm이상) | 0.3 | 3.0 | | 3.00 | m | 1 | 3.00 | |

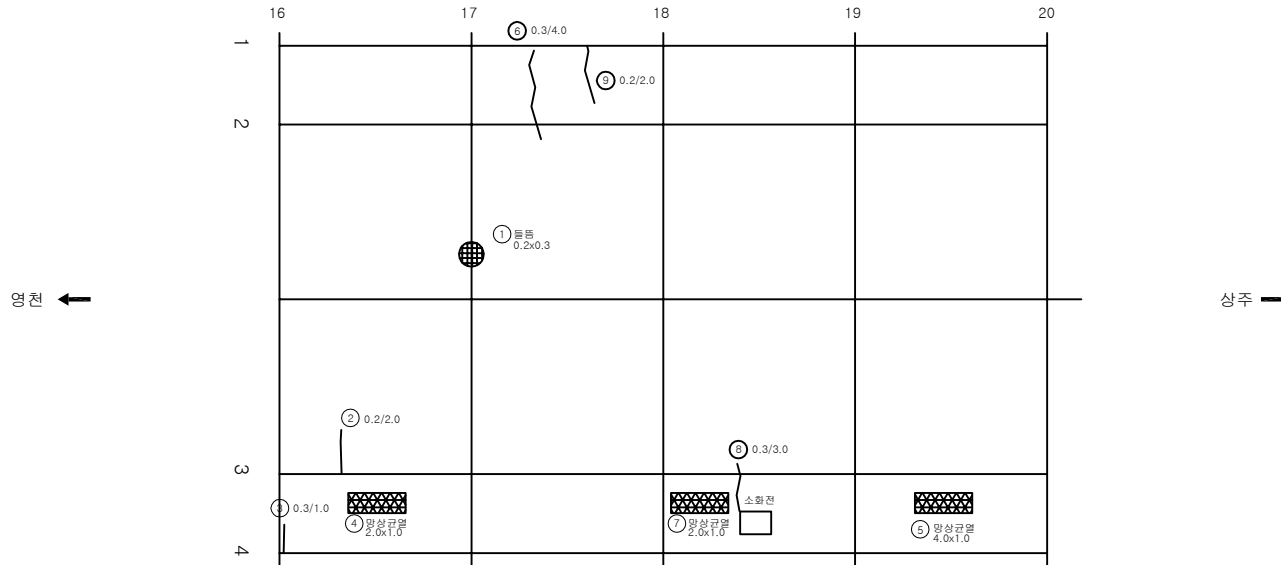
| 번호 | 발생<br>년도 | 부재 | 손상내용 | 손상현황 | | | | | | | 비고 |
|---|---|---|---|---|---|---|---|---|---|---|---|
| 2 | 19하 | 천단부 | 균열(Cw=0.3mm미만) | 0.2 | 2.0 | | 2.00 | m | 1 | 2.00 | |
| 3 | 19하 | 측벽부 | 균열(Cw=0.3mm이상) | 0.3 | 1.0 | | 1.00 | m | 1 | 1.00 | |
| 4 | 19하 | 측벽부 | 양상균열 | | 2.0 | 1.0 | 2.00 | m <sup>2</sup> | 1 | 2.00 | |
| 5 | 19하 | 측벽부 | 양상균열 | | 4.0 | 1.0 | 4.00 | m <sup>2</sup> | 1 | 4.00 | |
| 6 | 21하 | 측벽부 | 균열(Cw=0.3mm이상) | 0.3 | 4.0 | | 4.00 | m | 1 | 4.00 | |
| 7 | 21하 | 측벽부 | 양상균열 | | 2.0 | 1.0 | 2.00 | m <sup>2</sup> | 1 | 2.00 | |
| 8 | 21하 | 측벽부 | 균열(Cw=0.3mm이상) | 0.3 | 3.0 | | 3.00 | m | 1 | 3.00 | |
| 9 | 21하 | 측벽부 | 균열(Cw=0.3mm미만) | 0.2 | 2.0 | | 2.00 | m | 1 | 2.00 | |

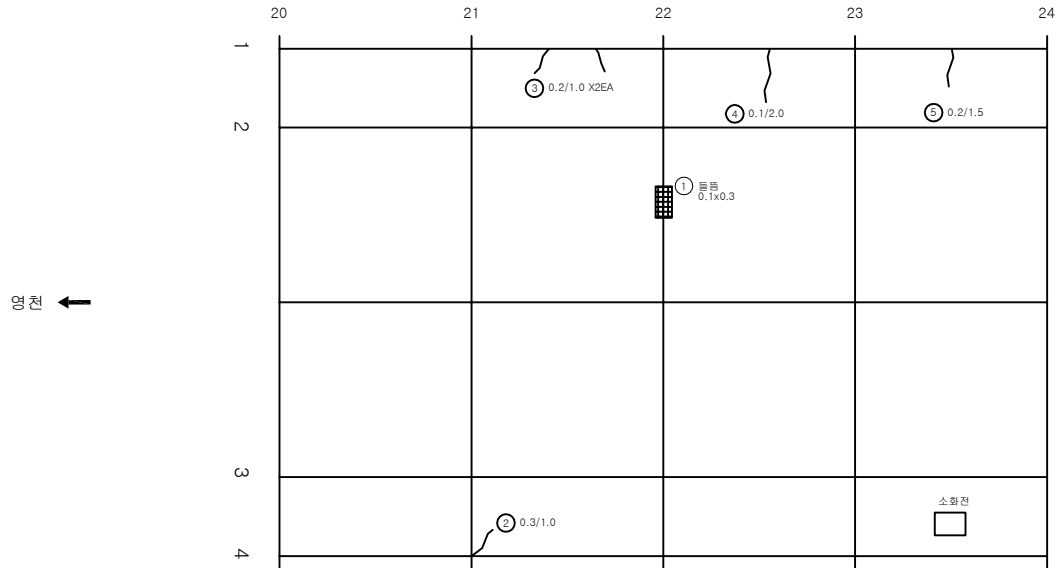
| 번호 | 발생<br>년도 | 부재 | 손상내용 | 손상현황 | | | | | | | 비고 |
|---|---|---|---|---|---|---|---|---|---|---|---|
| 2 | 21하 | 측벽부 | 균열(Cw=0.3mm이상) | 0.3 | 1.0 | | 1.00 | m | 1 | 1.00 | |
| 3 | 21하 | 측벽부 | 균열(Cw=0.3mm미만) | 0.2 | 1.0 | | 1.00 | m | 2 | 2.00 | |
| 4 | 21하 | 측벽부 | 균열(Cw=0.3mm미만) | 0.1 | 2.0 | | 2.00 | m | 1 | 2.00 | |
| 5 | 21하 | 측벽부 | 균열(Cw=0.3mm미만) | 0.2 | 1.5 | | 1.50 | m | 1 | 1.50 | |

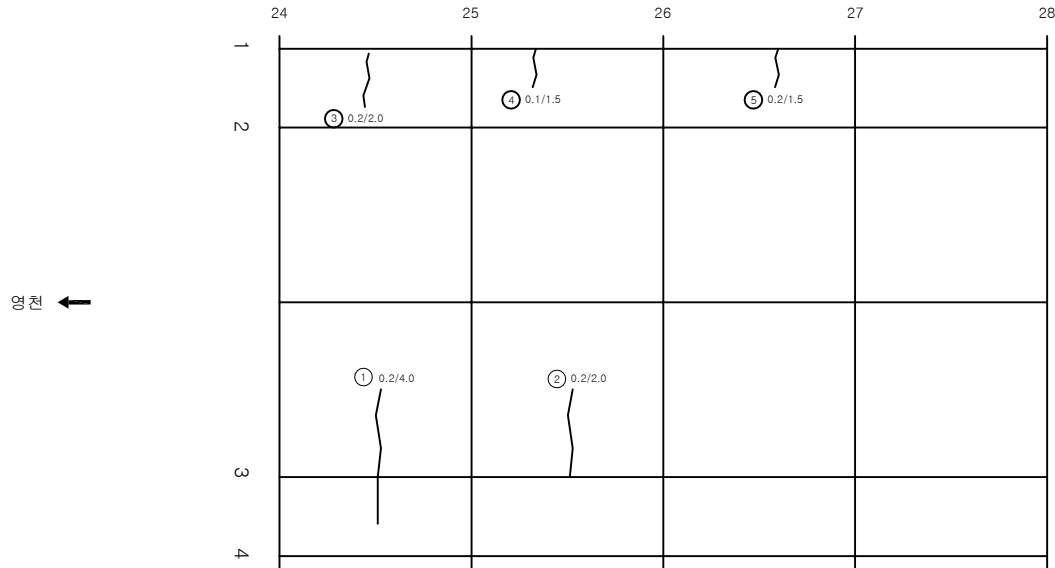
| 번호 | 발생<br>년도 | 부재 | 손상내용 | 손상현황 | | | | | | | 비고 |
|---|---|---|---|---|---|---|---|---|---|---|---|
| 1 | 19하 | 천단부 | 균열(Cw=0.3mm미만) | 0.2 | 4.0 | | 4.00 | m | 1 | 4.00 | |
| 2 | 19하 | 천단부 | 균열(Cw=0.3mm미만) | 0.2 | 2.0 | | 2.00 | m | 1 | 2.00 | |
| 3 | 21하 | 측벽부 | 균열(Cw=0.3mm미만) | 0.2 | 2.0 | | 2.00 | m | 1 | 2.00 | |
| 4 | 21하 | 측벽부 | 균열(Cw=0.3mm미만) | 0.1 | 1.5 | | 1.50 | m | 1 | 1.50 | |
| 5 | 21하 | 측벽부 | 균열(Cw=0.3mm미만) | 0.2 | 1.5 | | 1.50 | m | 1 | 1.50 | |

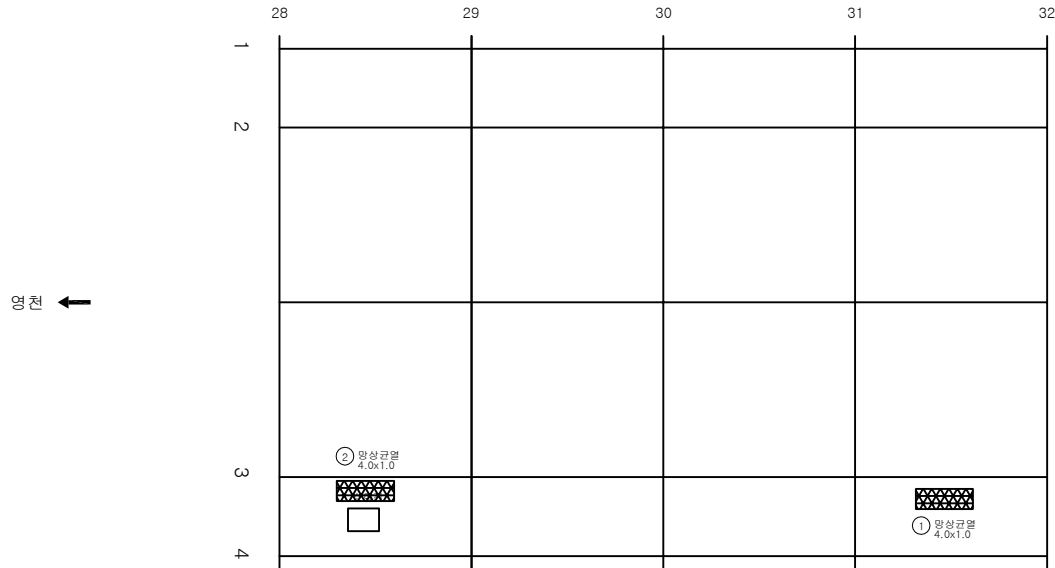
| 번호 | 발생<br>년도 | 부재 | 손상내용 | 손상현황 | | | | | | 비고 | |
|---|---|---|---|---|---|---|---|---|---|---|---|
| 1 | 21상 | 측벽부 | 망상균열 | | 4.0 | 1.0 | 4.00 | m <sup>2</sup> | 1 | 4.00 | |
| 2 | 21하 | 측벽부 | 망상균열 | | 4.0 | 1.0 | 4.00 | m <sup>2</sup> | 1 | 4.00 | |

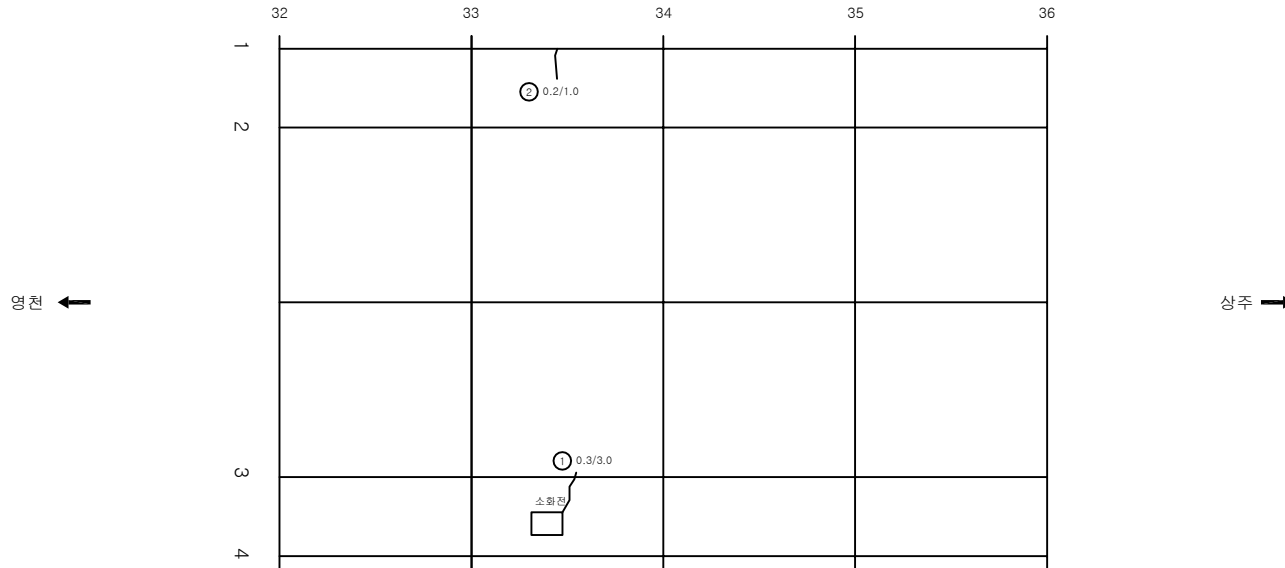
| 번호 | 발생<br>년도 | 부재 | 손상내용 | 손상현황 | | | | | | 비 고 | |
|---|---|---|---|---|---|---|---|---|---|---|---|
| 1 | 21하 | 측벽부 | 균열(Cw=0.3mm이상) | 0.3 | 3.0 | | 3.00 | m | 1 | 3.00 | |
| 2 | 21하 | 측벽부 | 균열(Cw=0.3mm미만) | 0.2 | 1.0 | | 1.00 | m | 1 | 1.00 | |

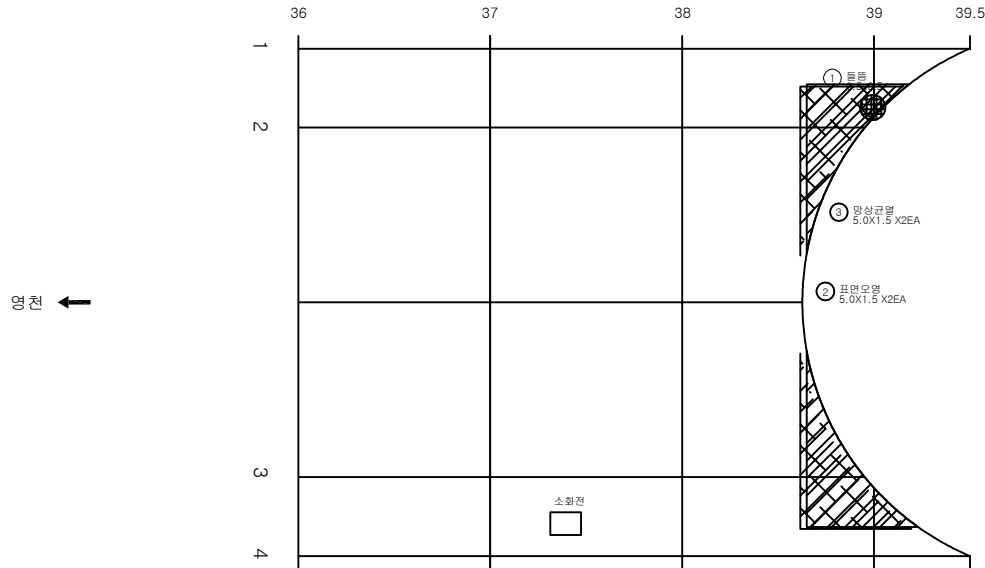
| 번호 | 발생<br>년도 | 부재 | 손상내용 | 손상현황 | | | | | | | 비고 |
|---|---|---|---|---|---|---|---|---|---|---|---|
| 3 | 23하 | 천단부 | 망상균열 | | 5.0 | 1.5 | 7.50 | m <sup>2</sup> | 2 | 15.00 | |
