상주영천고속도로 시설물 안전·하자점검 및 성능평가 용역  
(2023년 하반기 정밀안전점검)

# 외 관 조 사 망 도

평호터널(상주방향)

2023.12

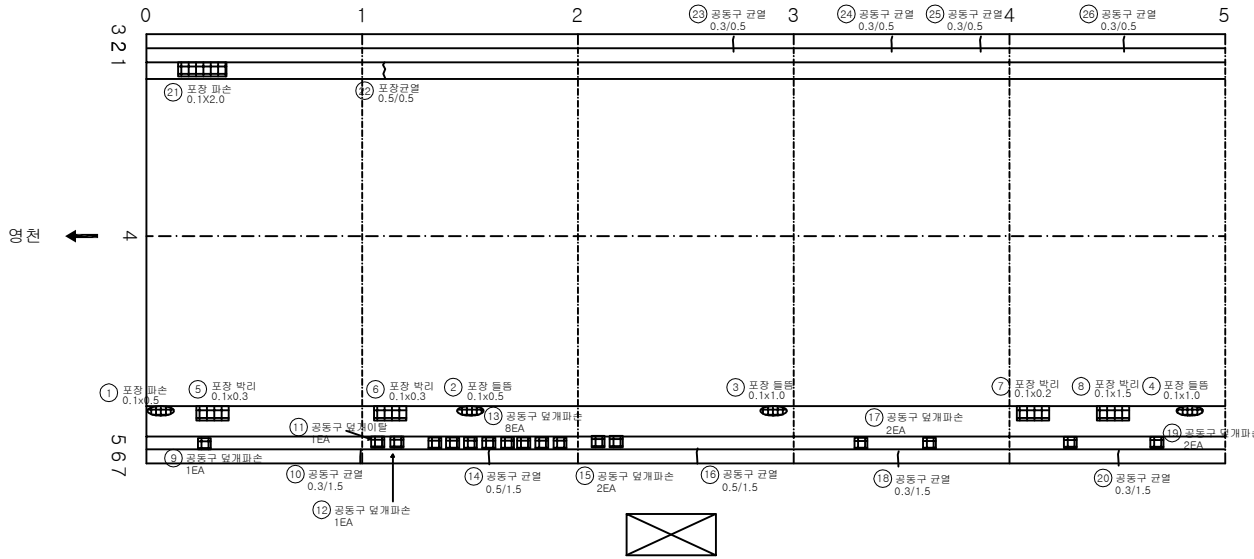
ID:평호터널(상주)-포장,공동구 Span No.1~5

| 번호 | 발생<br>년도 | 부재 | 손상내용 | 손상현황 | | | | | | | 비고 |
|---|---|---|---|---|---|---|---|---|---|---|---|
| 1 | 19하 | 포장 | 포장 파손 | | 0.1 | 0.5 | 0.05 | m <sup>2</sup> | 1 | 0.05 | |
| 2 | 19하 | 포장 | 포장 들뜸 | | 0.1 | 0.5 | 0.05 | m <sup>2</sup> | 1 | 0.05 | |
| 3 | 19하 | 포장 | 포장 들뜸 | | 0.1 | 1.0 | 0.10 | m <sup>2</sup> | 1 | 0.10 | |
| 4 | 19하 | 포장 | 포장 들뜸 | | 0.1 | 1.0 | 0.10 | m <sup>2</sup> | 1 | 0.10 | |
| 5 | 20상 | 포장 | 포장 박리 | | 0.1 | 0.3 | 0.03 | m <sup>2</sup> | 1 | 0.03 | |
| 6 | 20상 | 포장 | 포장 박리 | | 0.1 | 0.3 | 0.03 | m <sup>2</sup> | 1 | 0.03 | |
| 7 | 20상 | 포장 | 포장 박리 | | 0.1 | 0.2 | 0.02 | m <sup>2</sup> | 1 | 0.02 | |
| 8 | 20상 | 포장 | 포장 박리 | | 0.1 | 1.5 | 0.15 | m <sup>2</sup> | 1 | 0.15 | |
| 9 | 20상 | 공동구 | 공동구 덮개파손 | | | | | EA | 1 | 1.00 | |
| 10 | 20상 | 공동구 | 공동구 균열 | 0.3 | 1.5 | | 1.50 | m | 1 | 1.50 | 손상변경 |
| 11 | 20상 | 공동구 | 공동구 덮개이탈 | | | | 1.00 | EA | 1 | 1.00 | |
| 12 | 20상 | 공동구 | 공동구 덮개파손 | | | | 1.00 | EA | 1 | 1.00 | |
| 13 | 20상 | 공동구 | 공동구 덮개파손 | | | | 1.00 | EA | 8 | 8.00 | |
| 14 | 20상 | 공동구 | 공동구 균열 | 0.5 | 1.5 | | 1.50 | m | 1 | 1.50 | |

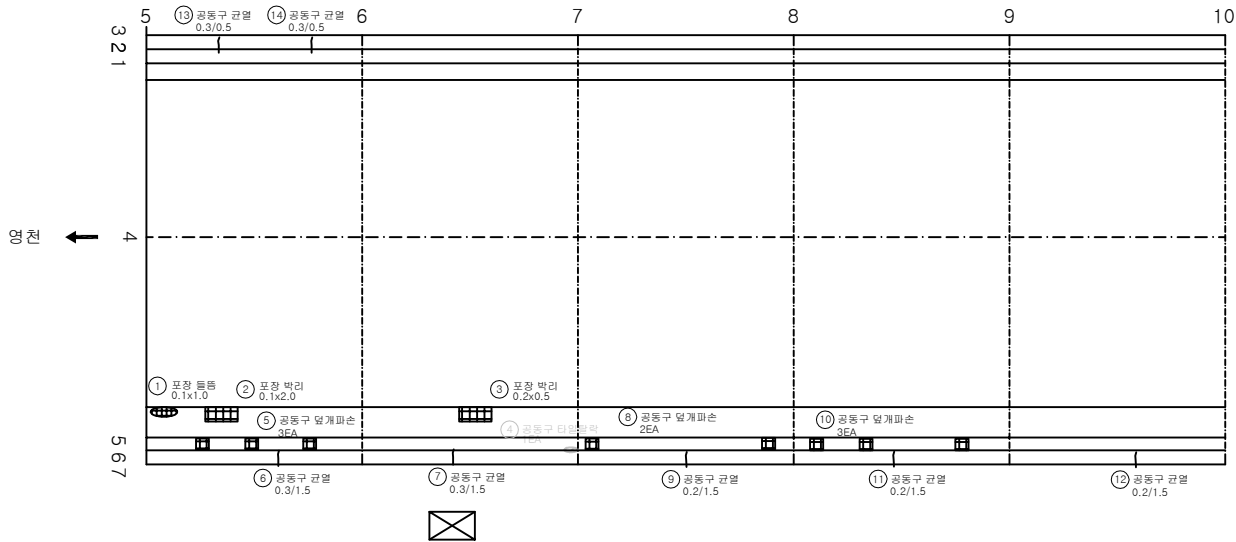
ID: 평호터널(상주)-포장, 공동구 Span No.6~10

| 번호 | 발생<br>년도 | 부재 | 손상내용 | 손상현황 | | | | | | | 비고 |
|---|---|---|---|---|---|---|---|---|---|---|---|
| 6 | 20상 | 공동구 | 공동구 균열 | 0.3 | 1.5 | | 1.50 | m | 1 | 1.50 | |
| 7 | 20상 | 공동구 | 공동구 균열 | 0.3 | 1.5 | | 1.50 | m | 1 | 1.50 | |
| 9 | 20상 | 공동구 | 공동구 균열 | 0.2 | 1.5 | | 1.50 | m | 1 | 1.50 | |
| 11 | 20상 | 공동구 | 공동구 균열 | 0.2 | 1.5 | | 1.50 | m | 1 | 1.50 | |
| 12 | 20상 | 공동구 | 공동구 균열 | 0.2 | 1.5 | | 1.50 | m | 1 | 1.50 | |
| 13 | 21하 | 공동구 | 공동구 균열 | 0.3 | 0.5 | | 0.50 | m | 1 | 0.50 | |
| 14 | 21하 | 공동구 | 공동구 균열 | 0.3 | 0.5 | | 0.50 | m | 1 | 0.50 | |

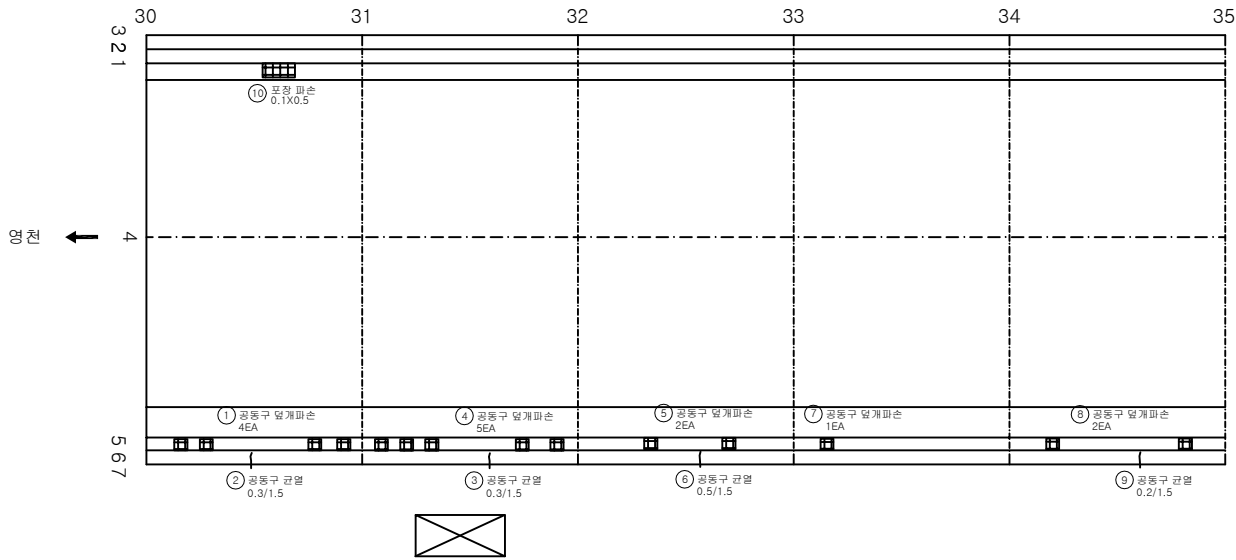
ID: 평호터널(상주)-포장, 공동구 Span No.31~35

| 번호 | 발생<br>년도 | 부재 | 손상내용 | 손상현황 | | | | | | | 비고 |
|---|---|---|---|---|---|---|---|---|---|---|---|
| 2 | 20상 | 공동구 | 공동구 균열 | 0.3 | 1.5 | | 1.50 | m | 1 | 1.50 | |
| 3 | 20상 | 공동구 | 공동구 균열 | 0.3 | 1.5 | | 1.50 | m | 1 | 1.50 | |
| 6 | 20상 | 공동구 | 공동구 균열 | 0.5 | 1.5 | | 1.50 | m | 1 | 1.50 | |
| 9 | 20상 | 공동구 | 공동구 균열 | 0.2 | 1.5 | | 1.50 | m | 1 | 1.50 | |

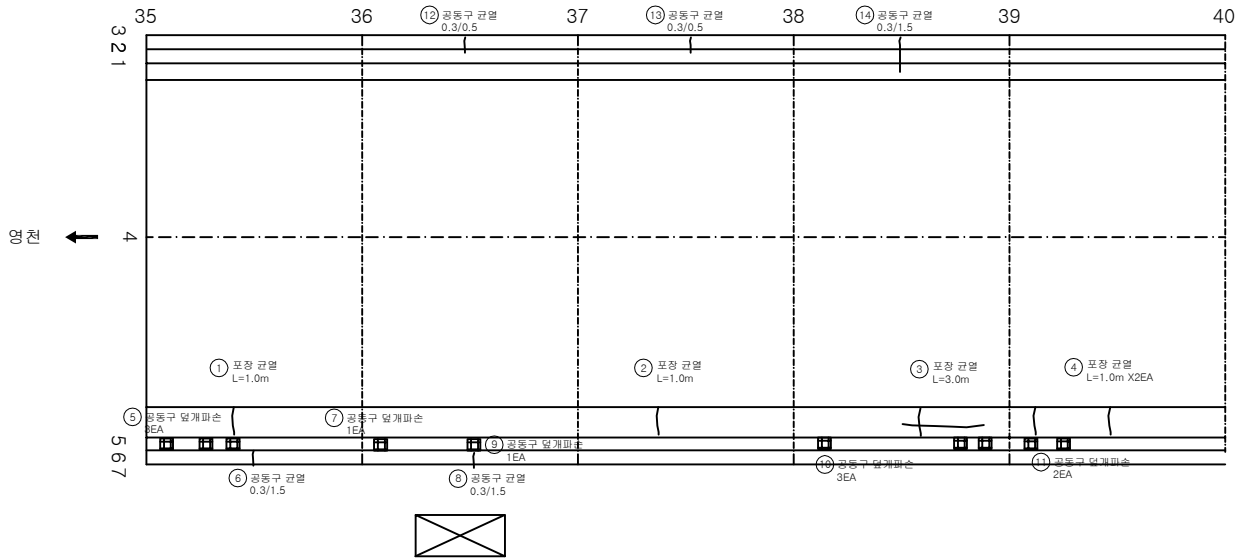
ID:평호터널(상주)-포장,공동구 Span No.36~40

| 번호 | 발생<br>년도 | 부재 | 손상내용 | 손상현황 | | | | | | | 비고 |
|---|---|---|---|---|---|---|---|---|---|---|---|
| 1 | 20상 | 포장 | 포장 균열 | | 1.0 | | 1.00 | m | 1 | 1.00 | |
| 2 | 20상 | 포장 | 포장 균열 | | 1.0 | | 1.00 | m | 1 | 1.00 | |
| 3 | 20상 | 포장 | 포장 균열 | | 1.0 | | 3.00 | m | 1 | 3.00 | |
| 4 | 20상 | 포장 | 포장 균열 | | 1.0 | | 1.00 | m | 2 | 2.00 | |
| 6 | 20상 | 공동구 | 공동구 균열 | 0.3 | 1.5 | | 1.50 | m | 1 | 1.50 | |
| 8 | 20상 | 공동구 | 공동구 균열 | 0.3 | 1.5 | | 1.50 | m | 1 | 1.50 | |
| 12 | 21하 | 공동구 | 공동구 균열 | 0.3 | 0.5 | | 0.50 | m | 1 | 0.50 | |
| 13 | 21하 | 공동구 | 공동구 균열 | 0.3 | 0.5 | | 0.50 | m | 1 | 0.50 | |
| 14 | 21하 | 공동구 | 공동구 균열 | 0.3 | 1.5 | | 1.50 | m | 1 | 1.50 | |

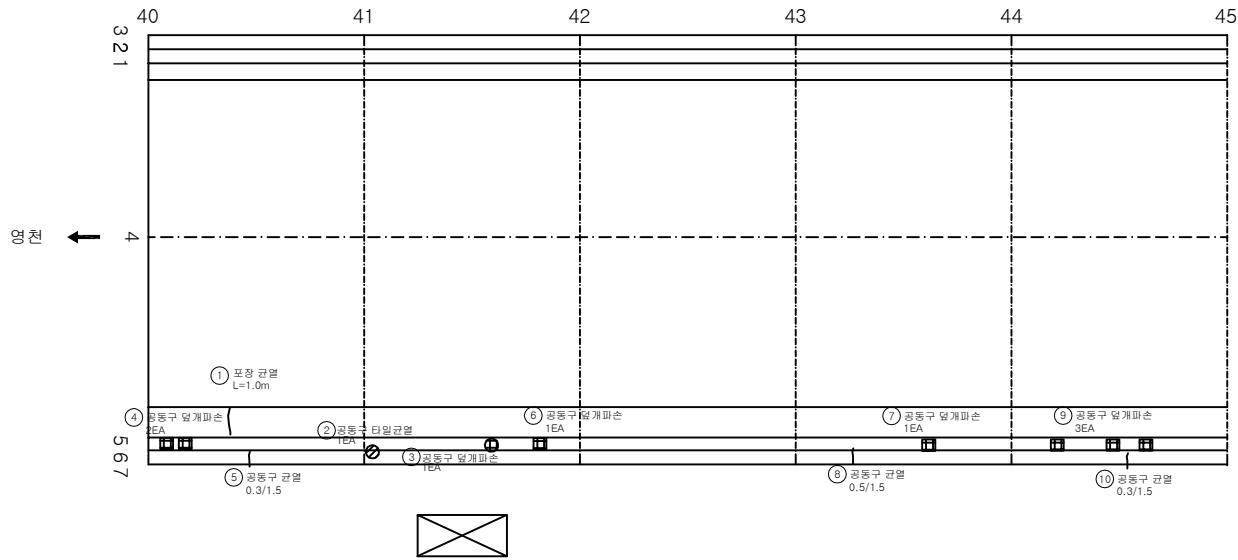
ID:평호터널(상주)-포장,공동구 Span No.41~45

| 번호 | 발생<br>년도 | 부재 | 손상내용 | 손상현황 | | | | | | | 비고 |
|---|---|---|---|---|---|---|---|---|---|---|---|
| 1 | 20상 | 포장 | 포장 균열 | | 1.0 | | 1.00 | m | 1 | 1.00 | |
| 2 | 19하 | 공동구 | 공동구 타일균열 | | | | 1.00 | EA | 1 | 1.00 | |
| 5 | 20상 | 공동구 | 공동구 균열 | 0.3 | 1.5 | | 1.50 | m | 1 | 1.50 | |
| 8 | 20상 | 공동구 | 공동구 균열 | 0.5 | 1.5 | | 1.50 | m | 1 | 1.50 | |
| 10 | 20상 | 공동구 | 공동구 균열 | 0.3 | 1.5 | | 1.50 | m | 1 | 1.50 | |

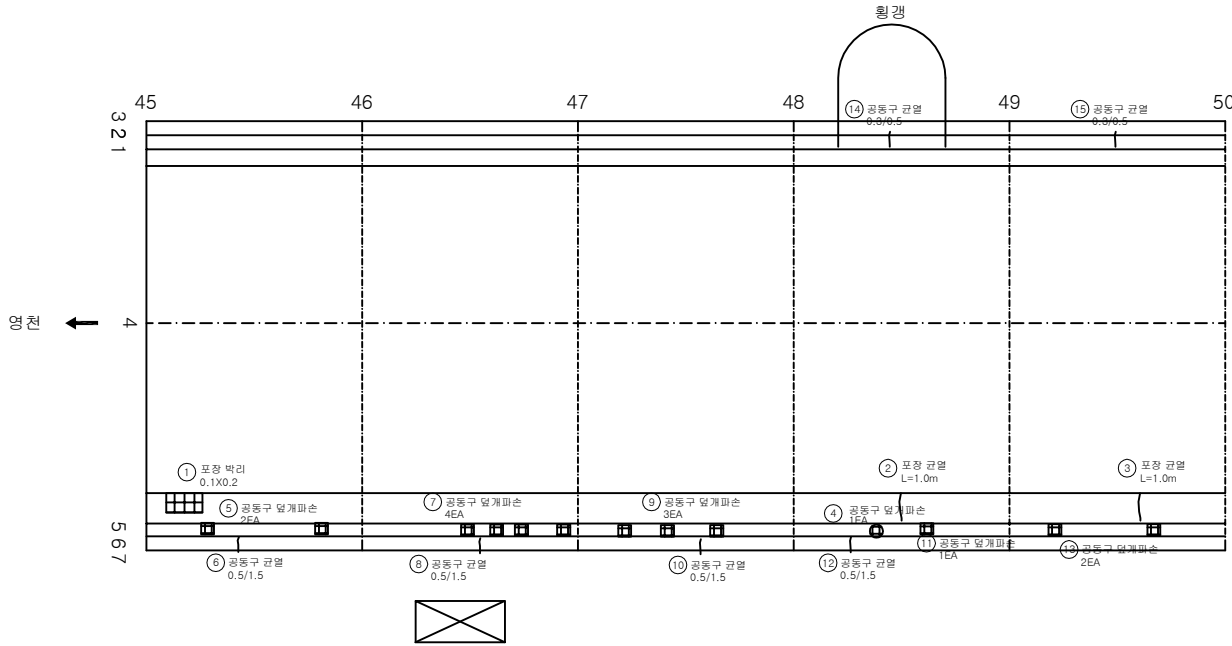
ID:평호터널(상주)-포장,공동구 Span No.46~50

| 번호 | 발생<br>년도 | 부재 | 손상내용 | 손상현황 | | | | | | | 비고 |
|---|---|---|---|---|---|---|---|---|---|---|---|
| 2 | 20상 | 포장 | 포장 균열 | | 1.0 | | 1.00 | m | 1 | 1.00 | |
| 3 | 20상 | 포장 | 포장 균열 | | 1.0 | | 1.00 | m | 1 | 1.00 | |
| 6 | 20상 | 공동구 | 공동구 균열 | 0.5 | 1.5 | | 1.50 | m | 1 | 1.50 | |
| 8 | 20상 | 공동구 | 공동구 균열 | 0.5 | 1.5 | | 1.50 | m | 1 | 1.50 | |
| 10 | 20상 | 공동구 | 공동구 균열 | 0.5 | 1.5 | | 1.50 | m | 1 | 1.50 | |
| 12 | 20상 | 공동구 | 공동구 균열 | 0.5 | 1.5 | | 1.50 | m | 1 | 1.50 | |
| 14 | 21하 | 공동구 | 공동구 균열 | 0.3 | 1.5 | | 1.50 | m | 1 | 1.50 | |
| 15 | 21하 | 공동구 | 공동구 균열 | 0.3 | 1.5 | | 1.50 | m | 1 | 1.50 | |

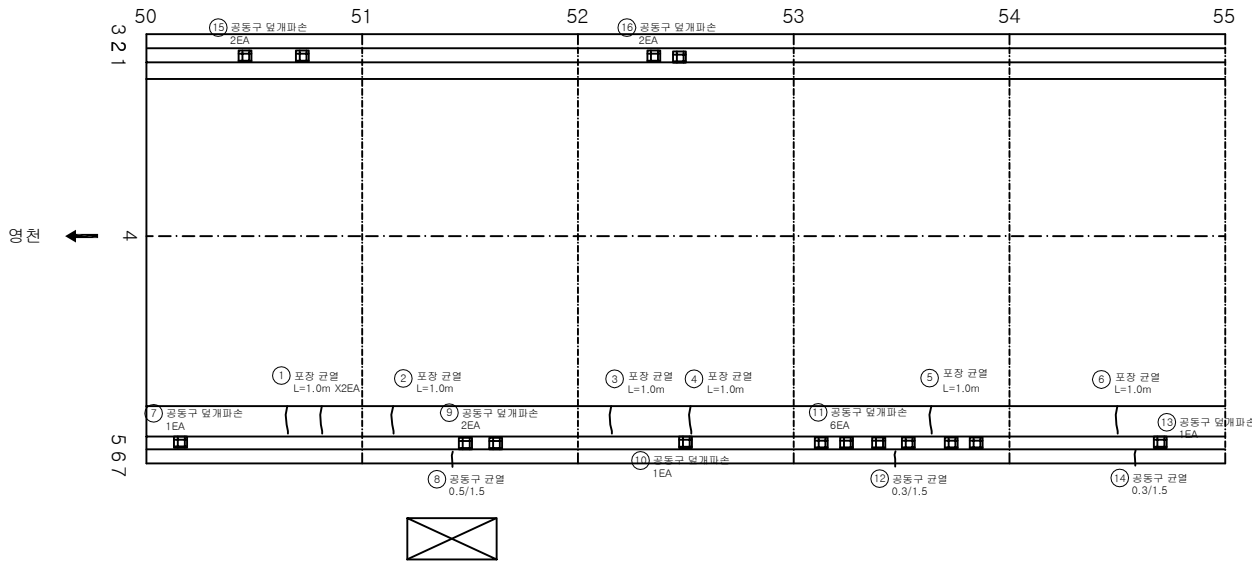
ID:평호터널(상주)-포장,공동구 Span No.51~55

| 번호 | 발생<br>년도 | 부재 | 손상내용 | 손상현황 | | | | | | | 비고 |
|---|---|---|---|---|---|---|---|---|---|---|---|
| 1 | 20상 | 포장 | 포장 균열 | | 1.0 | | 1.00 | m | 2 | 2.00 | |
| 2 | 20상 | 포장 | 포장 균열 | | 1.0 | | 1.00 | m | 1 | 1.00 | |
| 3 | 20상 | 포장 | 포장 균열 | | 1.0 | | 1.00 | m | 1 | 1.00 | |
| 4 | 20상 | 포장 | 포장 균열 | | 1.0 | | 1.00 | m | 1 | 1.00 | |
| 5 | 20상 | 포장 | 포장 균열 | | 1.0 | | 1.00 | m | 1 | 1.00 | |
| 6 | 20상 | 포장 | 포장 균열 | | 1.0 | | 1.00 | m | 1 | 1.00 | |
| 8 | 20상 | 공동구 | 공동구 균열 | 0.5 | 1.5 | | 1.50 | m | 1 | 1.50 | |
| 12 | 20상 | 공동구 | 공동구 균열 | 0.3 | 1.5 | | 1.50 | m | 1 | 1.50 | |
| 14 | 20상 | 공동구 | 공동구 균열 | 0.3 | 1.5 | | 1.50 | m | 1 | 1.50 | |

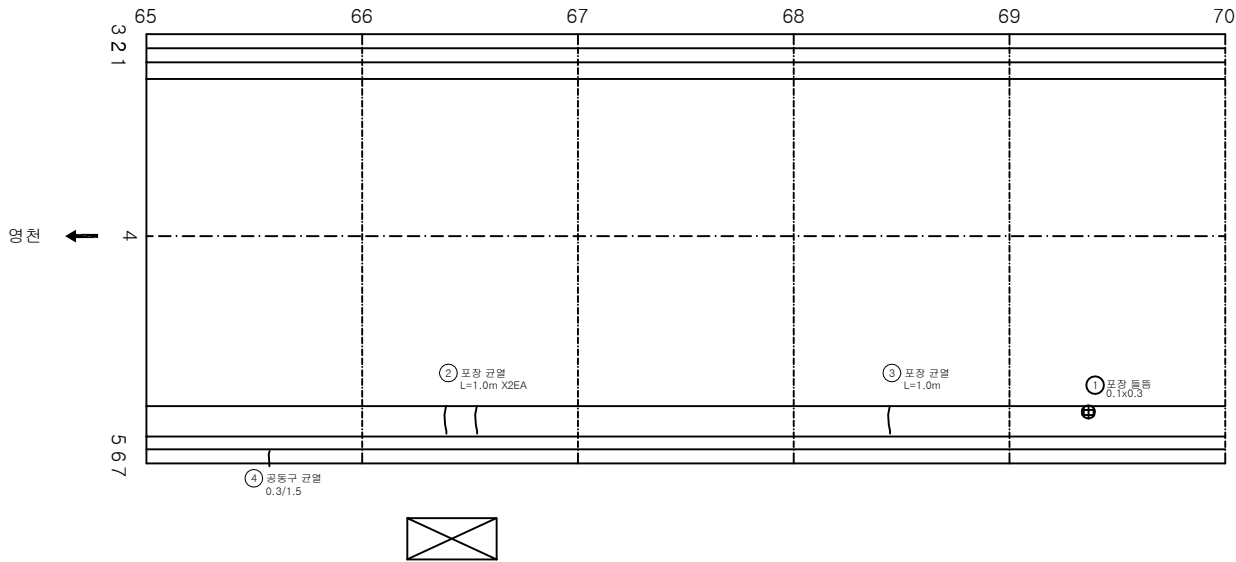
ID: 평호터널(상주)-포장, 공동구 Span No.66~70

| 번호 | 발생<br>년도 | 부재 | 손상내용 | 손상현황 | | | | | | 비고 | |
|---|---|---|---|---|---|---|---|---|---|---|---|
| 2 | 20상 | 포장 | 포장 균열 | | 1.0 | | 1.00 | m | 2 | 2.00 | |
| 3 | 20상 | 포장 | 포장 균열 | | 1.0 | | 1.00 | m | 1 | 1.00 | |
