상주영천고속도로 시설물 안전·하자점검 및 성능평가 용역  
(2023년 하반기 정밀안전점검)

# 외 관 조 사 망 도

평호터널(영천방향)

2023.12

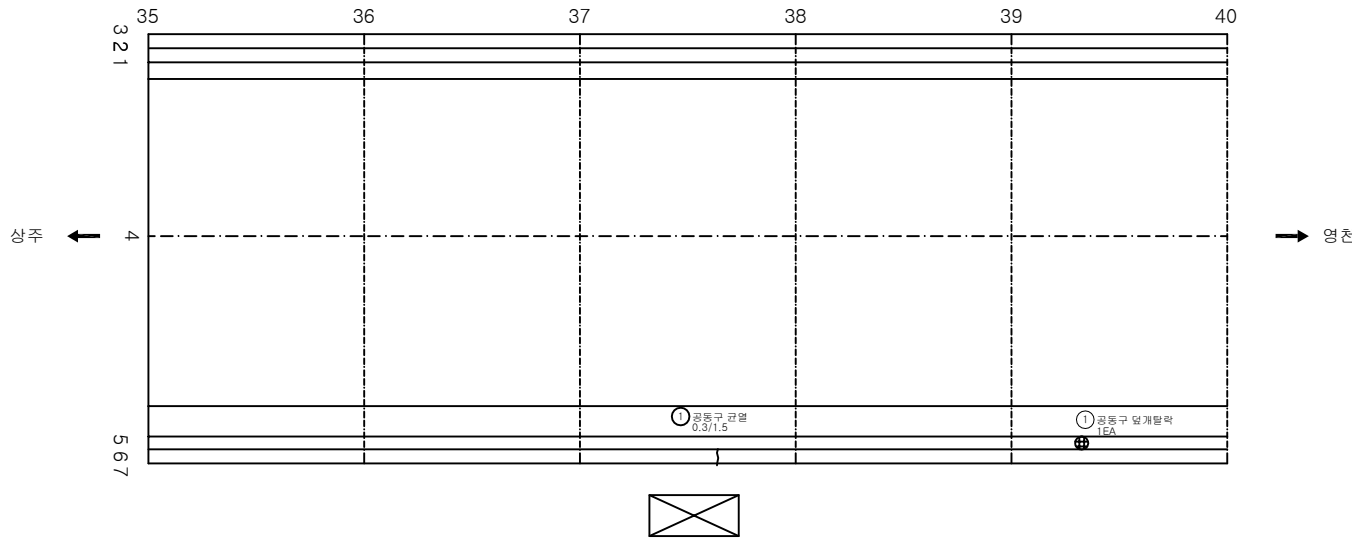
ID:평호터널(영천)-포장,공동구 Span No.36~40

| 번호 | 발생<br>년도 | 부재 | 손상내용 | 손상현황 | | | | | | | 비고 |
|---|---|---|---|---|---|---|---|---|---|---|---|
| 2 | 21하 | 공동구 | 공동구 균열 | 0.3 | 1.5 | | 1.50 | m | 1 | 1.50 | |

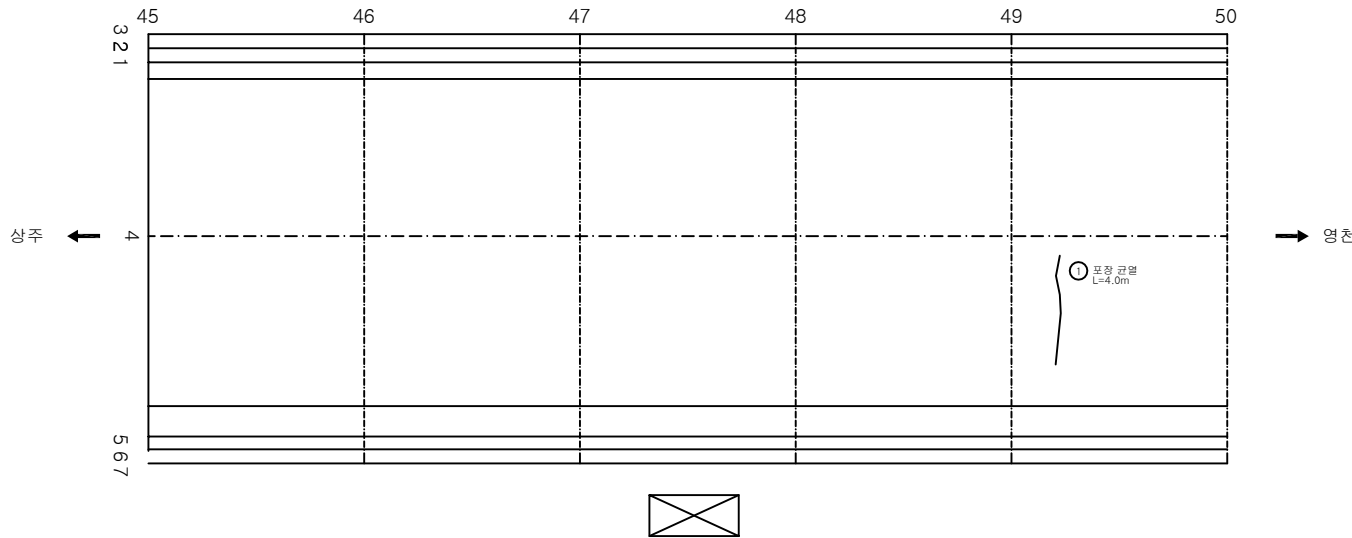
ID: 평호터널(영천)-포장, 공동구 Span No.46~50

| 번호 | 발생<br>년도 | 부재 | 손상내용 | 손상현황 | | | | | | 비고 | |
|---|---|---|---|---|---|---|---|---|---|---|---|
| 1 | 23하 | 포장 | 포장 균열 | | 4.0 | | 4.00 | m | 1 | 4.00 | |

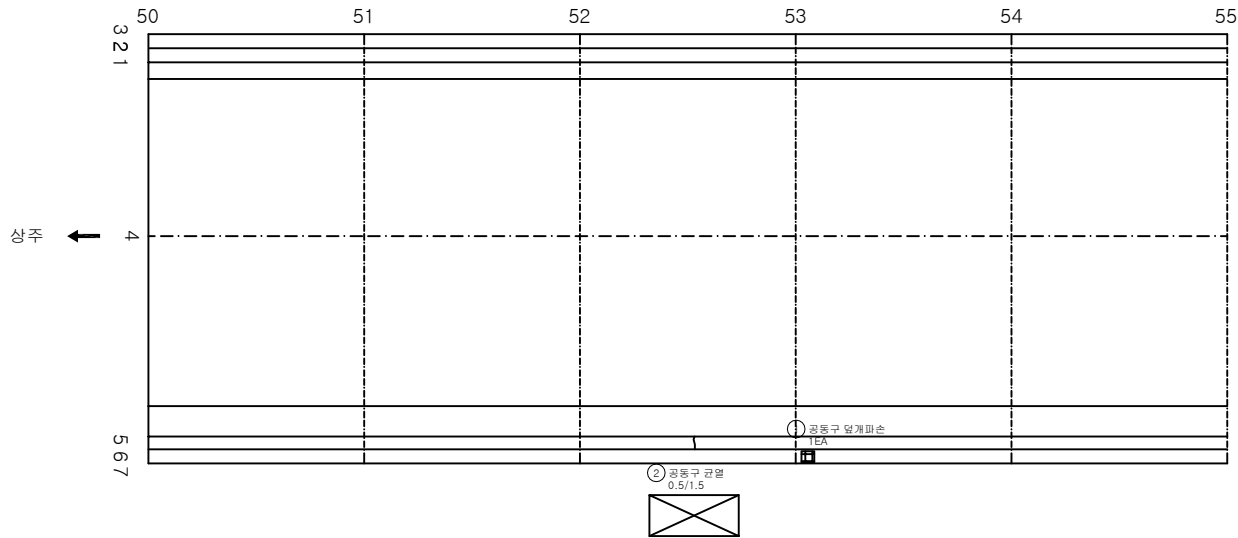
ID: 평호터널(영천)-포장, 공동구 Span No.51~55

| 번호 | 발생<br>년도 | 부재 | 손상내용 | 손상현황 | | | | | | | 비고 |
|---|---|---|---|---|---|---|---|---|---|---|---|
| 2 | 21상 | 공동구 | 공동구 균열 | | 0.5 | | 1.50 | m | 1 | 1.50 | |

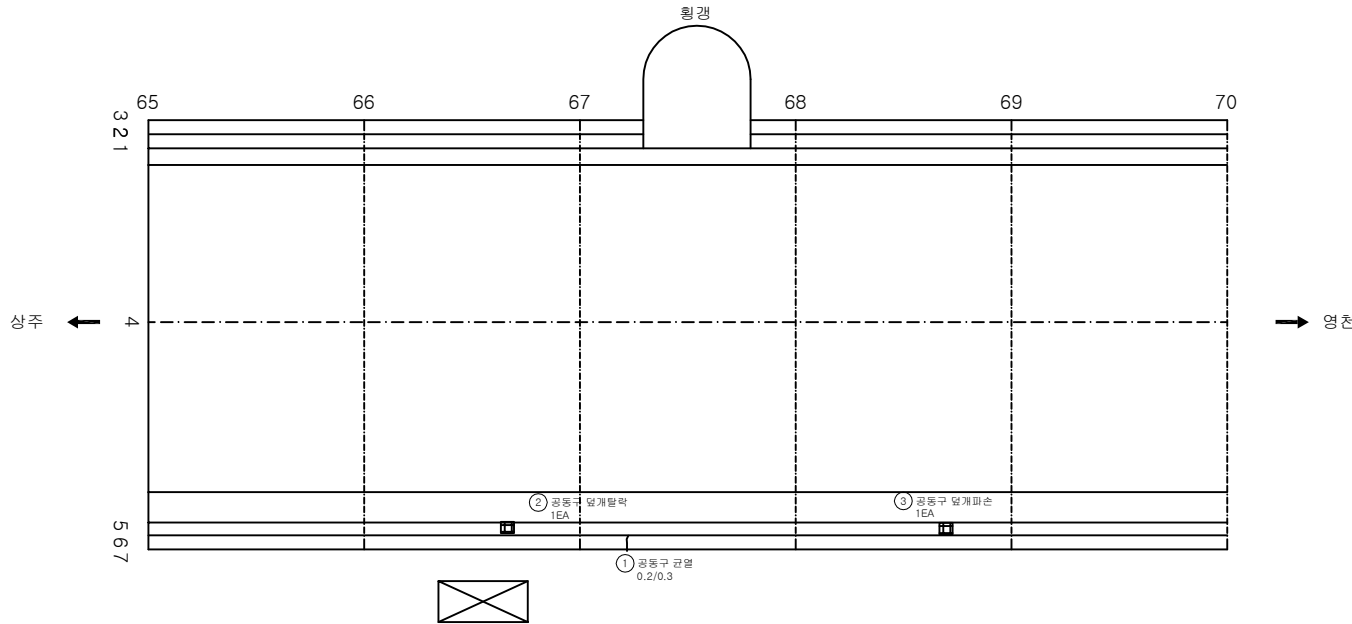
ID:평호터널(영천)-포장,공동구 Span No.66~70

| 번호 | 발생<br>년도 | 부재 | 손상내용 | 손상현황 | | | | | | | 비고 |
|---|---|---|---|---|---|---|---|---|---|---|---|
| 1 | 20상 | 공동구 | 공동구 균열 | 0.2 | 0.3 | | 0.30 | m | 1 | 0.30 | |

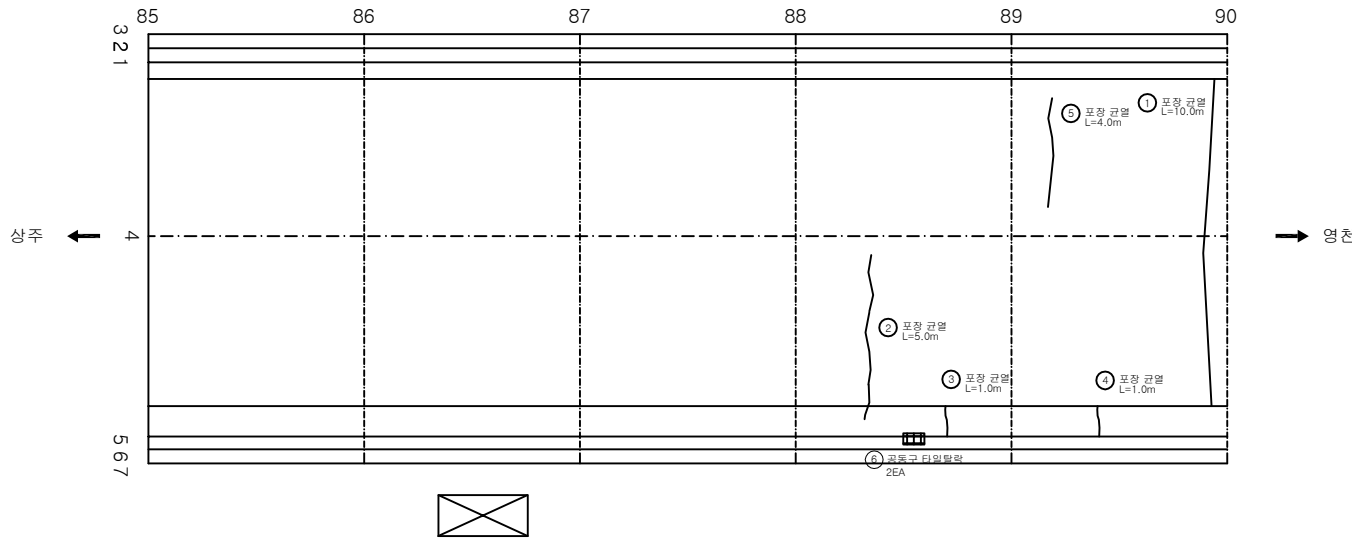
| 번호 | 발생<br>년도 | 부재 | 손상내용 | 손상현황 | | | | | | | 비 고 |
|---|---|---|---|---|---|---|---|---|---|---|---|
| 1 | 19하 | 포장 | 포장 균열 | | 10.0 | | 10.00 | m | 1 | 10.00 | |
| 2 | 20상 | 포장 | 포장 균열 | | 5.0 | | 5.00 | m | 1 | 5.00 | 손상증가 |
| 3 | 20상 | 포장 | 포장 균열 | | 1.0 | | 1.00 | m | 1 | 1.00 | |
| 4 | 20상 | 포장 | 포장 균열 | | 1.0 | | 1.00 | m | 1 | 1.00 | |
| 5 | 23하 | 포장 | 포장 균열 | | 4.0 | | 4.00 | m | 1 | 4.00 | |

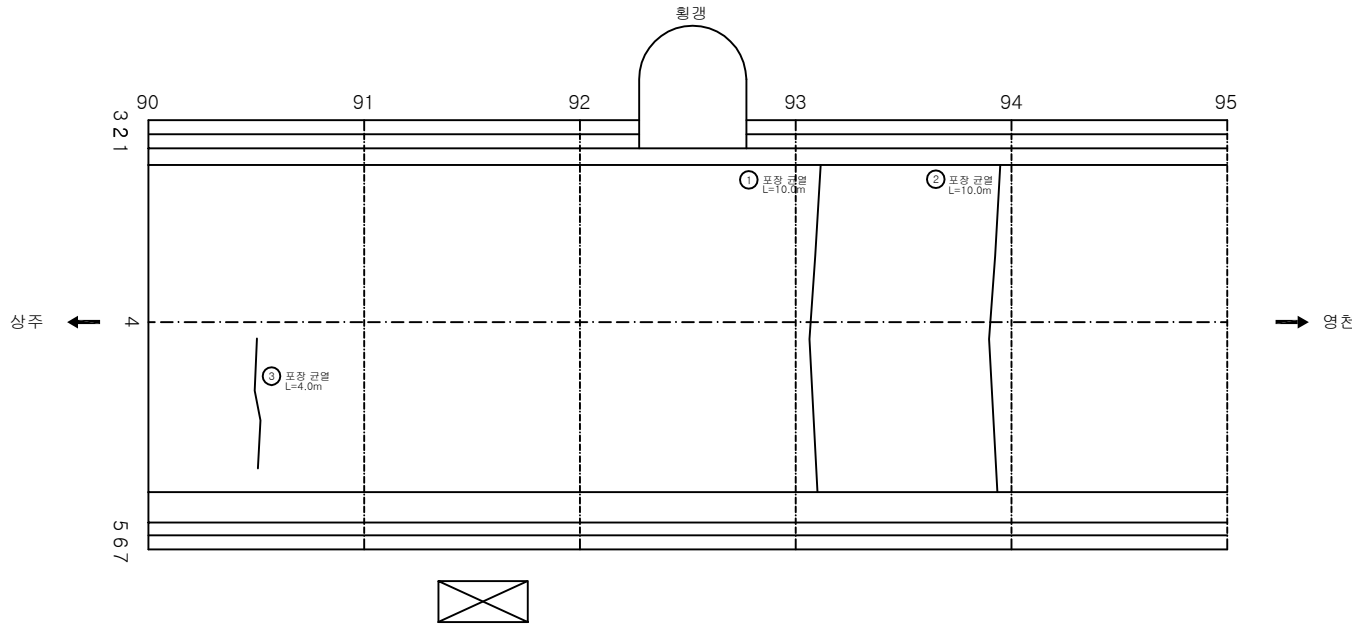
ID:평호터널(영천)-포장,공동구 Span No.91~95

| 번호 | 발생<br>년도 | 부재 | 손상내용 | 손상현황 | | | | | | | 비고 |
|---|---|---|---|---|---|---|---|---|---|---|---|
| 1 | 19하 | 포장 | 포장 균열 | | 10.0 | | 10.00 | m | 1 | 10.00 | |
| 2 | 19하 | 포장 | 포장 균열 | | 10.0 | | 10.00 | m | 1 | 10.00 | |
| 3 | 23하 | 포장 | 포장 균열 | | 4.0 | | 4.00 | m | 1 | 4.00 | |

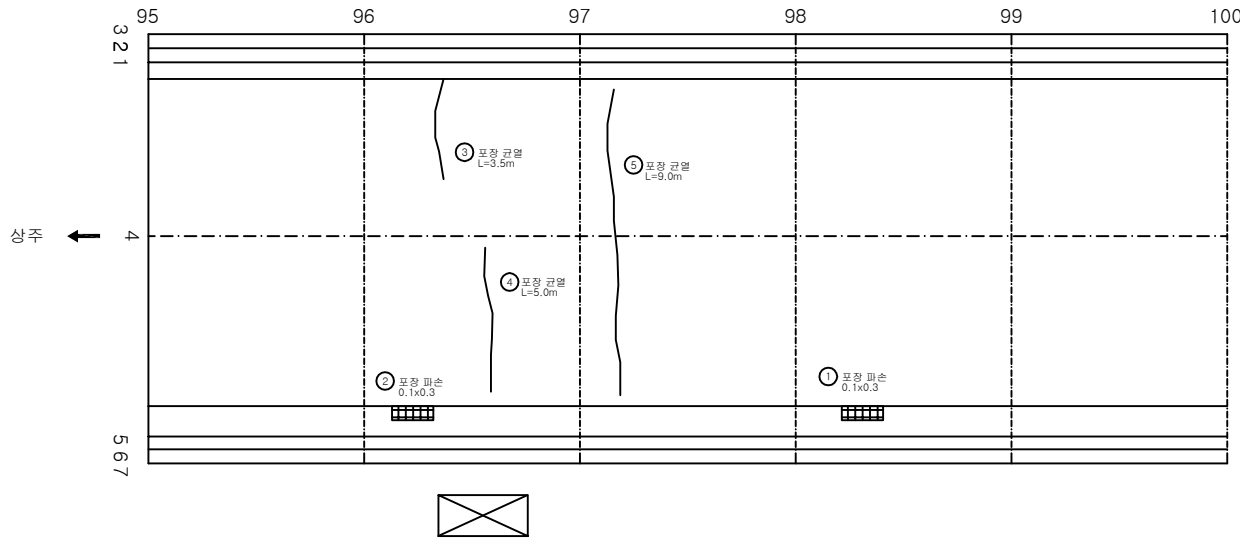
ID: 평호터널(영천)-포장, 공동구 Span No.96~100

| 번호 | 발생<br>년도 | 부재 | 손상내용 | 손상현황 | | | | | | | 비고 |
|---|---|---|---|---|---|---|---|---|---|---|---|
| 3 | 20상 | 포장 | 포장 균열 | | 3.5 | | 3.50 | m | 1 | 3.50 | |
| 4 | 20상 | 포장 | 포장 균열 | | 5.0 | | 5.00 | m | 1 | 5.00 | |
| 5 | 20상 | 포장 | 포장 균열 | | 9.0 | | 9.00 | m | 1 | 9.00 | |

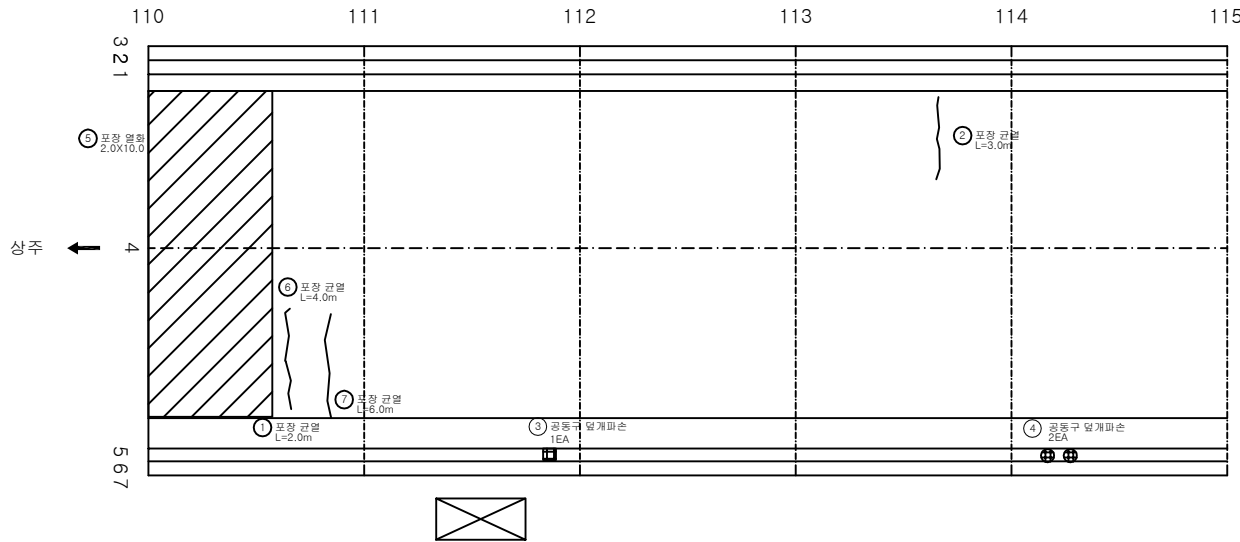
ID:평호터널(영천)-포장,공동구 Span No.111~115

| 번호 | 발생<br>년도 | 부재 | 손상내용 | 손상현황 | | | | | | 비고 | |
|---|---|---|---|---|---|---|---|---|---|---|---|
| 1 | 20상 | 포장 | 포장 균열 | | 2.0 | | 2.00 | m | 1 | 2.00 | |
| 2 | 20상 | 포장 | 포장 균열 | | 3.0 | | 3.00 | m | 1 | 3.00 | |
| 6 | 23하 | 포장 | 포장 균열 | | 4.0 | | 4.00 | m | 1 | 4.00 | |
| 7 | 23하 | 포장 | 포장 균열 | | 6.0 | | 6.00 | m | 1 | 6.00 | |

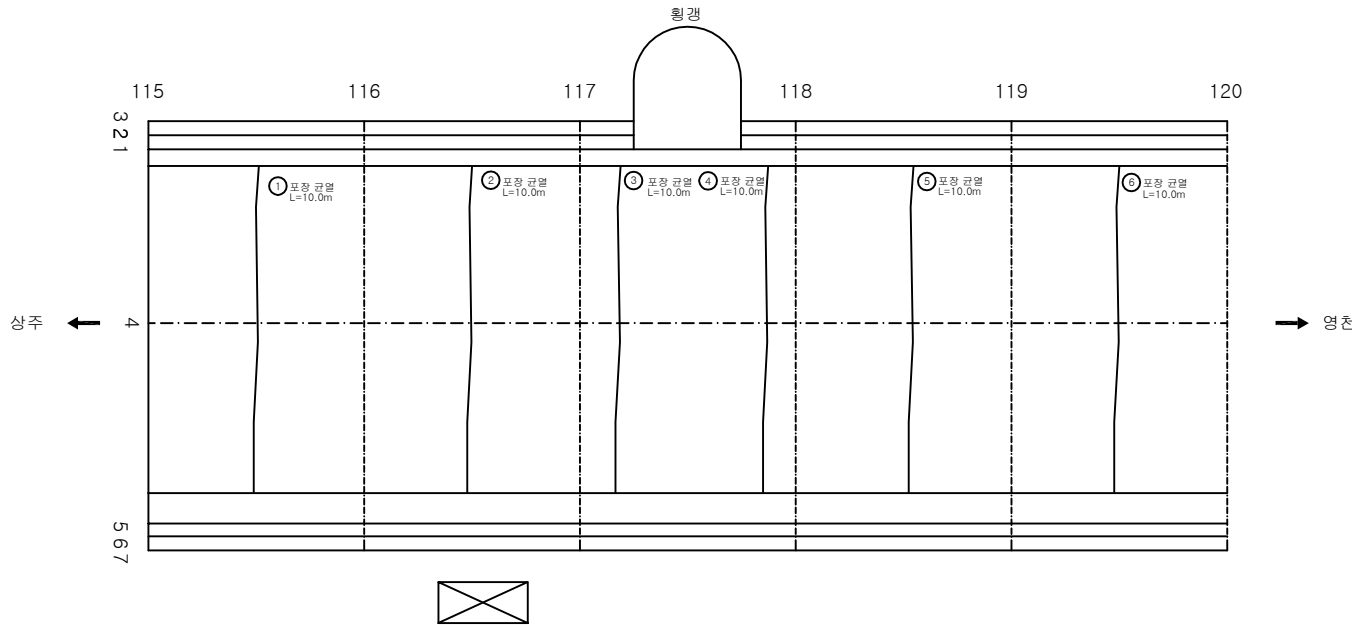
ID: 평호터널(영천)-포장, 공동구 Span No.116~120

| 번호 | 발생<br>년도 | 부재 | 손상내용 | 손상현황 | | | | | | | 비고 |
|---|---|---|---|---|---|---|---|---|---|---|---|
| 1 | 19하 | 포장 | 포장 균열 | | 10.0 | | 10.00 | m | 1 | 10.00 | |
| 2 | 19하 | 포장 | 포장 균열 | | 10.0 | | 10.00 | m | 1 | 10.00 | |
| 3 | 19하 | 포장 | 포장 균열 | | 10.0 | | 10.00 | m | 1 | 10.00 | |
| 4 | 19하 | 포장 | 포장 균열 | | 10.0 | | 10.00 | m | 1 | 10.00 | |
| 5 | 19하 | 포장 | 포장 균열 | | 10.0 | | 10.00 | m | 1 | 10.00 | |
| 6 | 19하 | 포장 | 포장 균열 | | 10.0 | | 10.00 | m | 1 | 10.00 | |

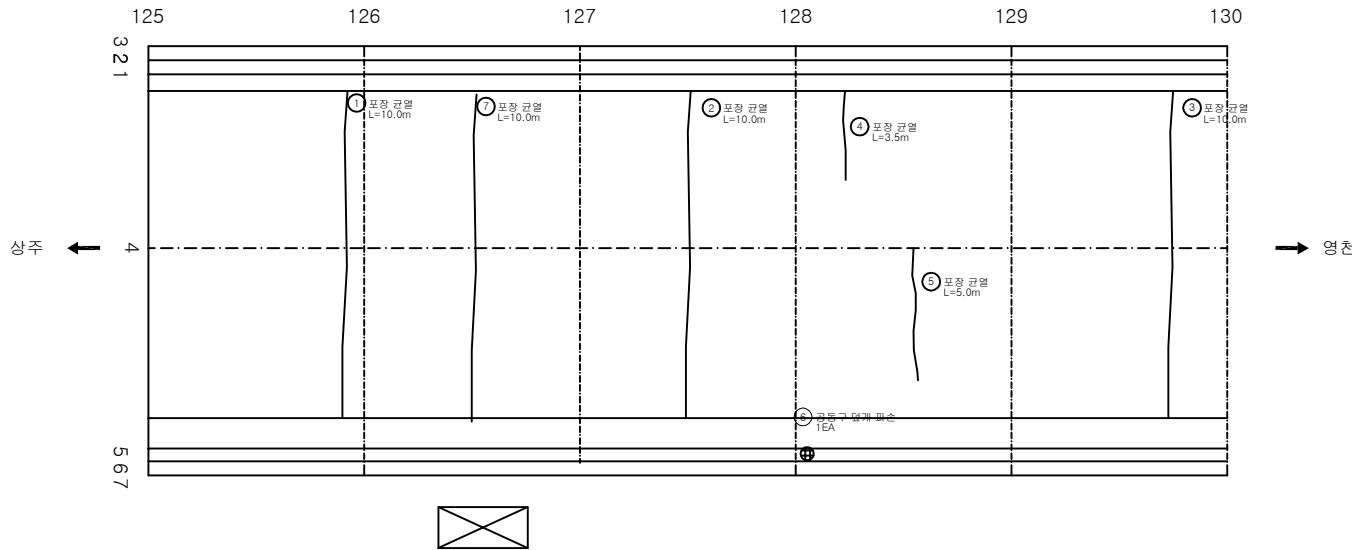
| 번호 | 발생<br>년도 | 부재 | 손상내용 | 손상현황 | | | | | | | 비고 |
|---|---|---|---|---|---|---|---|---|---|---|---|
| 1 | 19하 | 포장 | 포장 균열 | | 10.0 | | 10.00 | m | 1 | 10.00 | |
| 2 | 19하 | 포장 | 포장 균열 | | 10.0 | | 10.00 | m | 1 | 10.00 | |
| 3 | 19하 | 포장 | 포장 균열 | | 10.0 | | 10.00 | m | 1 | 10.00 | |
| 4 | 19하 | 포장 | 포장 균열 | | 3.5 | | 3.50 | m | 1 | 3.50 | |
| 5 | 20상 | 포장 | 포장 균열 | | 5.0 | | 5.00 | m | 1 | 5.00 | |
| 7 | 21상 | 포장 | 포장 균열 | | 10.0 | | 10.00 | m | 1 | 10.00 | |

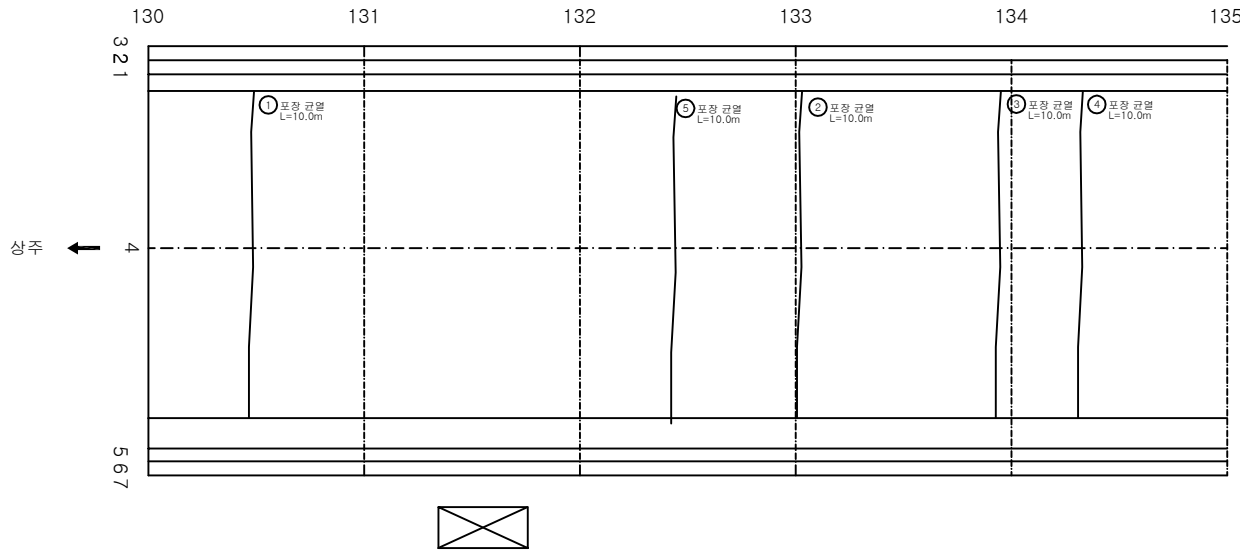
ID:평호터널(영천)-포장,공동구 Span No. 131~135

| 번호 | 발생<br>년도 | 부재 | 손상내용 | 손상현황 | | | | | | 비고 | |
|---|---|---|---|---|---|---|---|---|---|---|---|
| 1 | 19하 | 포장 | 포장 균열 | | 10.0 | | 10.00 | m | 1 | 10.00 | |
| 2 | 19하 | 포장 | 포장 균열 | | 10.0 | | 10.00 | m | 1 | 10.00 | |
| 3 | 19하 | 포장 | 포장 균열 | | 10.0 | | 10.00 | m | 1 | 10.00 | |
| 4 | 19하 | 포장 | 포장 균열 | | 10.0 | | 10.00 | m | 1 | 10.00 | |
| 5 | 21상 | 포장 | 포장 균열 | | 10.0 | | 10.00 | m | 1 | 10.00 | |

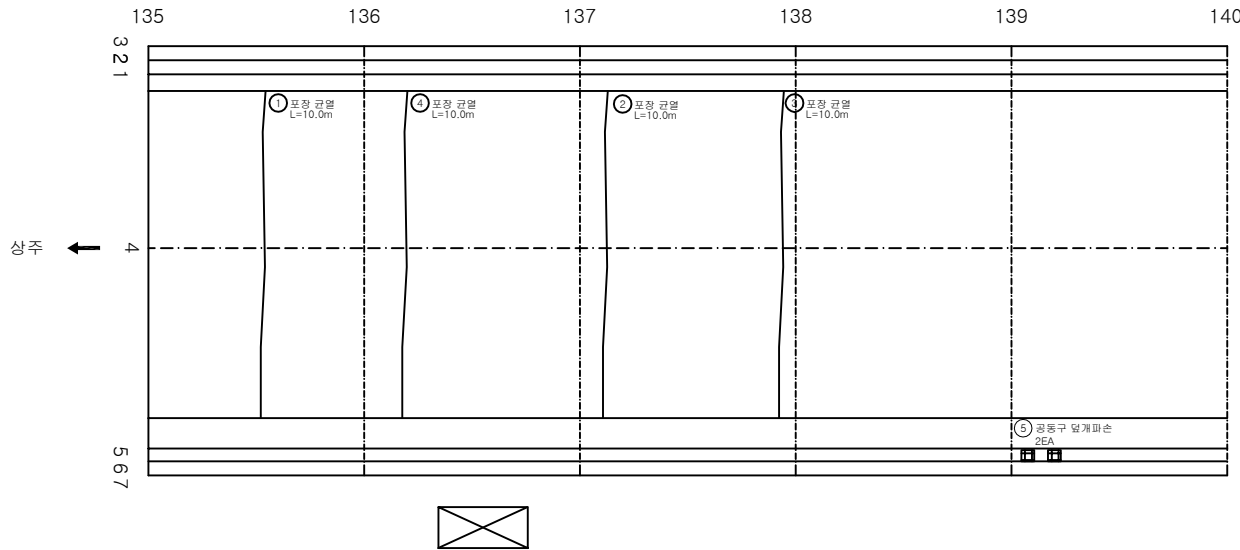
ID: 평호터널(영천)-포장, 공동구 Span No. 136~140

| 번호 | 발생<br>년도 | 부재 | 손상내용 | 손상현황 | | | | | | | 비고 |
|---|---|---|---|---|---|---|---|---|---|---|---|
| 1 | 19하 | 포장 | 포장 균열 | | 10.0 | | 10.00 | m | 1 | 10.00 | |
