상주영천고속도로 시설물 안전·하자점검 및 성능평가 용역  
(2023년 하반기 정밀안전점검)

# 외 관 조 사 망 도

블로터널(상주방향)

(주)명성엔지니어링

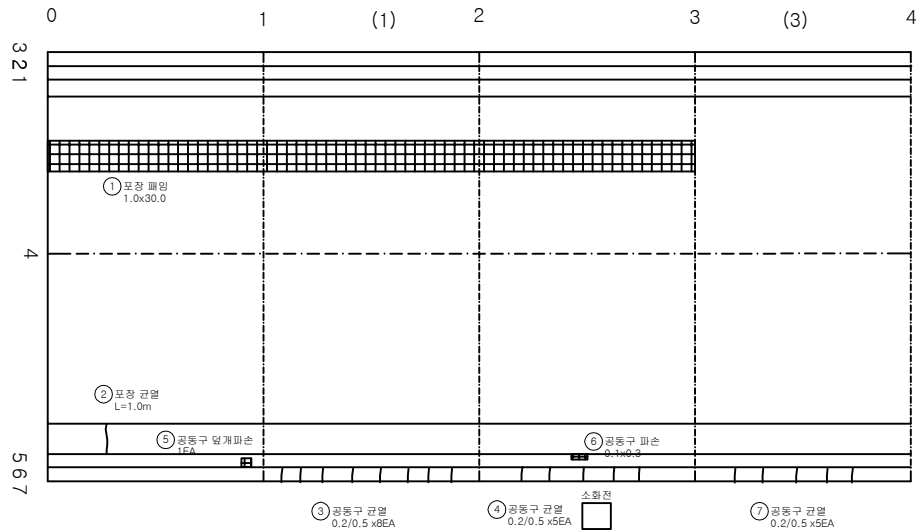
ID: 불로터널(상주)-포장, 공동구 Span No. 1~4

| 번호 | 발생<br>년도 | 부재 | 손상내용 | 손상현황 | | | | | | | 비고 |
|---|---|---|---|---|---|---|---|---|---|---|---|
| 1 | 20상 | 포장 | 포장 패임 | | 1.0 | 30.0 | 30.00 | m <sup>2</sup> | 1 | 30.00 | |
| 2 | 20상 | 포장 | 포장 균열 | | 1.0 | | 1.00 | m | 1 | 1.00 | |
| 3 | 19하 | 공동구 | 공동구 균열 | 0.2 | 0.5 | | 0.50 | m | 8 | 4.00 | |
| 4 | 19하 | 공동구 | 공동구 균열 | 0.2 | 0.5 | | 0.50 | m | 5 | 2.50 | |
| 5 | 20상 | 공동구 | 공동구 덮개파손 | | | | 1.00 | EA | 1 | 1.00 | |
| 6 | 20상 | 공동구 | 공동구 파손 | | 0.1 | 0.3 | 0.03 | m <sup>2</sup> | 1 | 0.03 | |
| 7 | 20상 | 공동구 | 공동구 균열 | 0.2 | 0.5 | | 0.50 | m | 5 | 2.50 | |

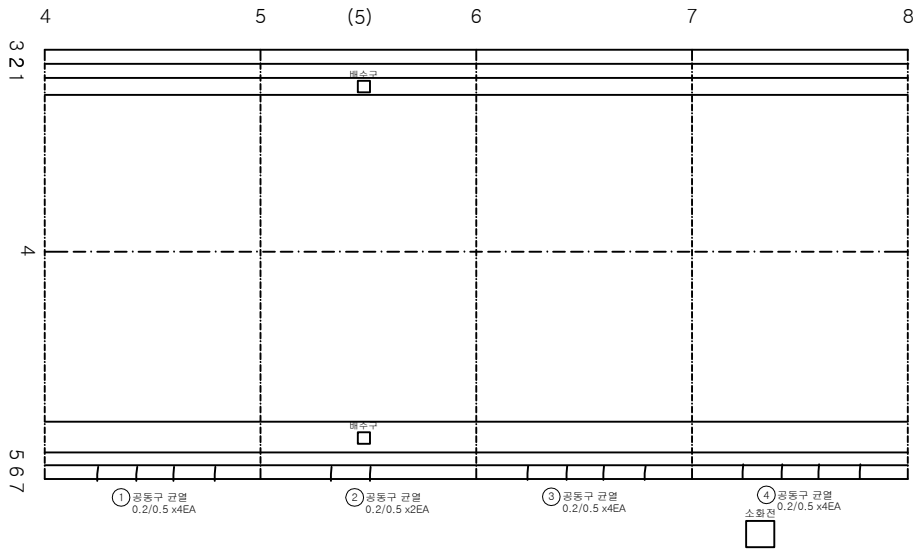
ID: 불로터널(상주)-포장, 공동구 Span No.5~8

| 번호 | 발생<br>년도 | 부재 | 손상내용 | 손상현황 | | | | | | | 비고 |
|---|---|---|---|---|---|---|---|---|---|---|---|
| 1 | 20상 | 공동구 | 공동구 균열 | 0.2 | 0.5 | | 0.50 | m | 4 | 2.00 | |
| 2 | 20상 | 공동구 | 공동구 균열 | 0.2 | 0.5 | | 0.50 | m | 2 | 1.00 | |
| 3 | 20상 | 공동구 | 공동구 균열 | 0.2 | 0.5 | | 0.50 | m | 4 | 2.00 | |
| 4 | 20상 | 공동구 | 공동구 균열 | 0.2 | 0.5 | | 0.50 | m | 4 | 2.00 | |

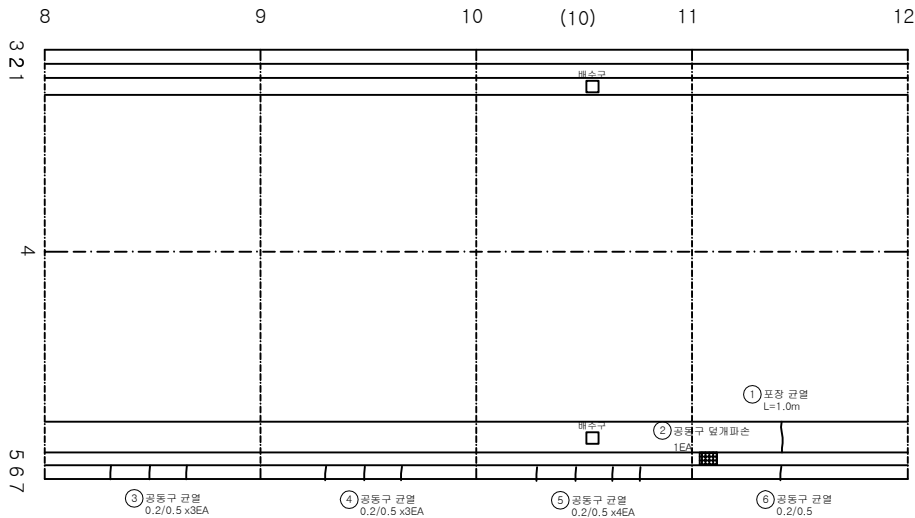
ID: 불로터널(상주)-포장, 공동구 Span No.9~12

| 번호 | 발생<br>년도 | 부재 | 손상내용 | 손상현황 | | | | | | | 비고 |
|---|---|---|---|---|---|---|---|---|---|---|---|
| 1 | 20상 | 포장 | 포장 균열 | | 1.0 | | 1.00 | m | 1 | 1.00 | |
| 3 | 20상 | 공동구 | 공동구 균열 | 0.2 | 0.5 | | 0.50 | m | 3 | 1.50 | |
| 4 | 20상 | 공동구 | 공동구 균열 | 0.2 | 0.5 | | 0.50 | m | 3 | 1.50 | |
| 5 | 20상 | 공동구 | 공동구 균열 | 0.2 | 0.5 | | 0.50 | m | 4 | 2.00 | |
| 6 | 20상 | 공동구 | 공동구 균열 | 0.2 | 0.5 | | 0.50 | m | 1 | 0.50 | |

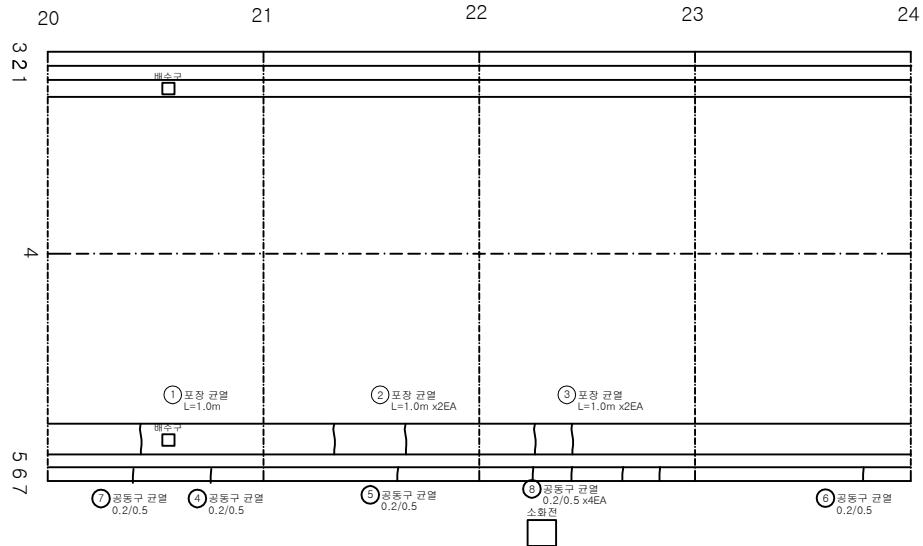
ID: 불로터널(상주)-포장, 공동구 Span No.21~24

| 번호 | 발생<br>년도 | 부재 | 손상내용 | 손상현황 | | | | | | | 비고 |
|---|---|---|---|---|---|---|---|---|---|---|---|
| 1 | 20상 | 포장 | 포장 균열 | | 1.0 | | 1.00 | m | 1 | 1.00 | |
| 2 | 20상 | 포장 | 포장 균열 | | 1.0 | | 1.00 | m | 2 | 2.00 | |
| 3 | 20상 | 포장 | 포장 균열 | | 1.0 | | 1.00 | m | 2 | 2.00 | |
| 4 | 19하 | 공동구 | 공동구 균열 | 0.2 | 0.5 | | 0.50 | m | 1 | 0.50 | |
| 5 | 19하 | 공동구 | 공동구 균열 | 0.2 | 0.5 | | 0.50 | m | 1 | 0.50 | |
| 6 | 19하 | 공동구 | 공동구 균열 | 0.2 | 0.5 | | 0.50 | m | 1 | 0.50 | |
| 7 | 20상 | 공동구 | 공동구 균열 | 0.2 | 0.5 | | 0.50 | m | 1 | 0.50 | |
| 8 | 20상 | 공동구 | 공동구 균열 | 0.2 | 0.5 | | 0.50 | m | 4 | 2.00 | |

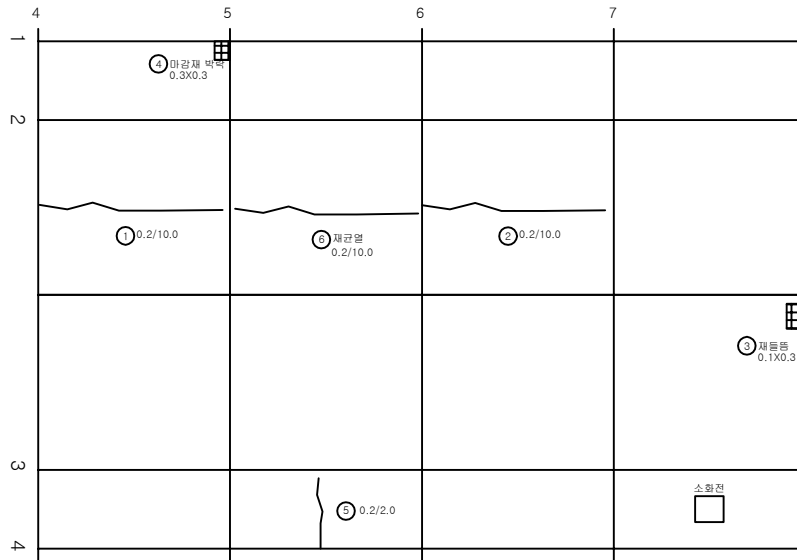
ID:볼로터널(상주)-라이닝 Span No.5~8

| 번호 | 발생<br>년도 | 부재 | 손상내용 | 손상현황 | | | | | | | 비고 |
|---|---|---|---|---|---|---|---|---|---|---|---|
| 1 | 19하 | 천단부 | 균열(Cw=0.3mm미만) | 0.2 | 10.0 | | 10.00 | m | 1 | 10.00 | |
| 2 | 19하 | 천단부 | 균열(Cw=0.3mm미만) | 0.2 | 10.0 | | 10.00 | m | 1 | 10.00 | |
| 5 | 19하 | 측벽부 | 균열(Cw=0.3mm미만) | 0.2 | 2.0 | | 2.00 | m | 1 | 2.00 | |
| 6 | 21하 | 천단부 | 재균열(Cw=0.3mm미만) | 0.2 | 10.0 | | 10.00 | m | 1 | 10.00 | |

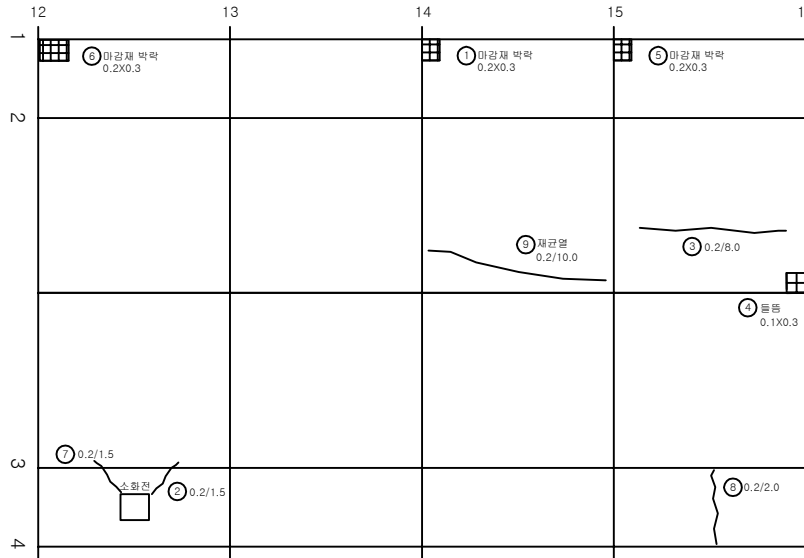
ID:볼로터널(상주)-라이닝 Span No. 13~16

| 번호 | 발생<br>년도 | 부재 | 손상내용 | 손상현황 | | | | | | | 비고 |
|---|---|---|---|---|---|---|---|---|---|---|---|
| 2 | 19하 | 측벽부 | 균열(Cw=0.3mm미만) | 0.2 | 1.5 | | 1.50 | m | 1 | 1.50 | |
| 3 | 19하 | 천단부 | 균열(Cw=0.3mm미만) | 0.2 | 8.0 | | 8.00 | m | 1 | 8.00 | |
| 7 | 21하 | 측벽부 | 균열(Cw=0.3mm미만) | 0.2 | 1.5 | | 1.50 | m | 1 | 1.50 | |
| 8 | 21하 | 측벽부 | 균열(Cw=0.3mm미만) | 0.2 | 2.0 | | 2.00 | m | 1 | 2.00 | |
| 9 | 21하 | 천단부 | 재균열(Cw=0.3mm미만) | 0.2 | 10.0 | | 10.00 | m | 1 | 10.00 | |
| 10 | 23하 | 측벽부 | 균열(Cw=0.3mm미만) | 0.2 | 1.5 | | 1.50 | m | 1 | 1.50 | |

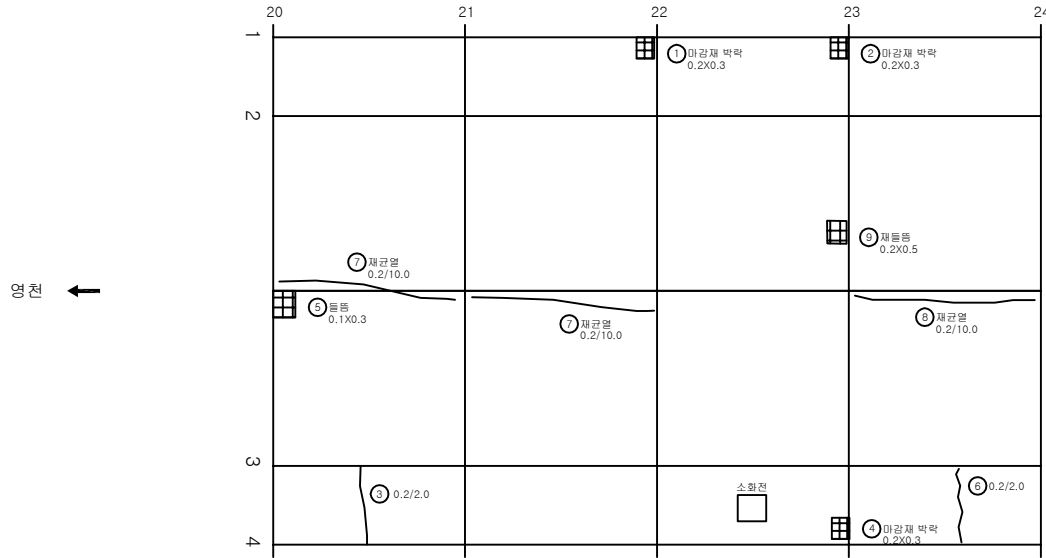
ID: 불로터널(상주)-라이닝 Span No.21~24

| 번호 | 발생<br>년도 | 부재 | 손상내용 | 손상현황 | | | | | | | 비고 |
|---|---|---|---|---|---|---|---|---|---|---|---|
| 3 | 19하 | 속벽부 | 균열(Cw=0.3mm미만) | 0.2 | 2.0 | | 2.00 | m | 1 | 2.00 | |
| 6 | 21하 | 속벽부 | 균열(Cw=0.3mm미만) | 0.2 | 2.0 | | 2.00 | m | 1 | 2.00 | |
| 7 | 21하 | 천단부 | 재균열(Cw=0.3mm미만) | 0.2 | 10.0 | | 10.00 | m | 1 | 10.00 | |
| 8 | 21하 | 천단부 | 재균열(Cw=0.3mm미만) | 0.2 | 10.0 | | 10.00 | m | 1 | 10.00 | |
| 10 | 23하 | 천단부 | 재균열(Cw=0.3mm미만) | 0.2 | 10.0 | | 10.00 | m | 1 | 10.00 | |

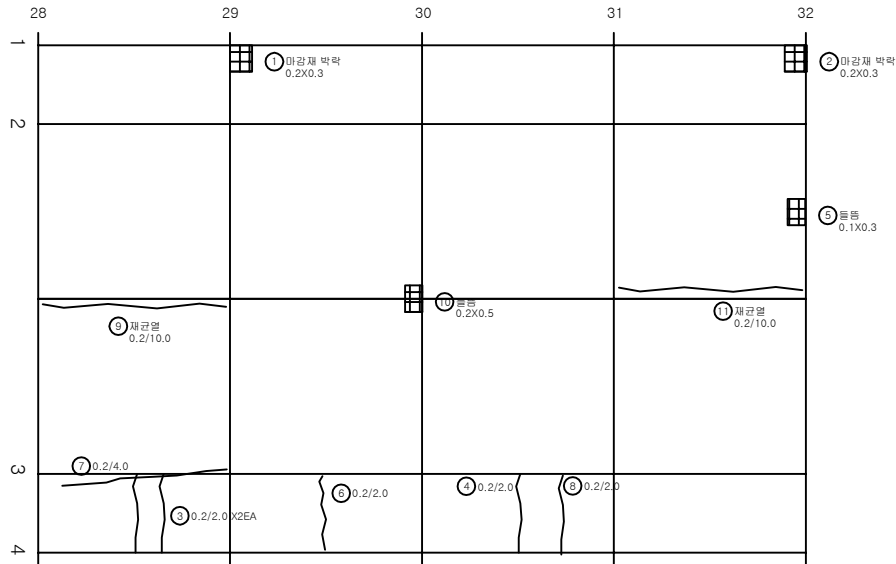
ID:볼로터널(상주)-라이닝 Span No.29~32

| 번호 | 발생<br>년도 | 부재 | 손상내용 | 손상현황 | | | | | | | 비 고 |
|---|---|---|---|---|---|---|---|---|---|---|---|
| 3 | 19하 | 속박부 | 균열(Cw=0.3mm미만) | 0.2 | 2.0 | | 2.00 | m | 2 | 4.00 | |
| 4 | 19하 | 속박부 | 균열(Cw=0.3mm미만) | 0.2 | 2.0 | | 2.00 | m | 1 | 2.00 | |
| 6 | 21하 | 속박부 | 균열(Cw=0.3mm미만) | 0.2 | 2.0 | | 2.00 | m | 1 | 2.00 | |
| 7 | 23하 | 속박부 | 균열(Cw=0.3mm미만) | 0.2 | 4.0 | | 4.00 | m | 1 | 4.00 | |
| 8 | 23하 | 속박부 | 균열(Cw=0.3mm미만) | 0.2 | 2.0 | | 2.00 | m | 1 | 2.00 | |
| 9 | 23하 | 천단부 | 균열(Cw=0.3mm미만) | 0.2 | 10.0 | | 10.00 | m | 1 | 10.00 | |
| 11 | 23하 | 천단부 | 균열(Cw=0.3mm미만) | 0.2 | 10.0 | | 10.00 | m | 1 | 10.00 | |

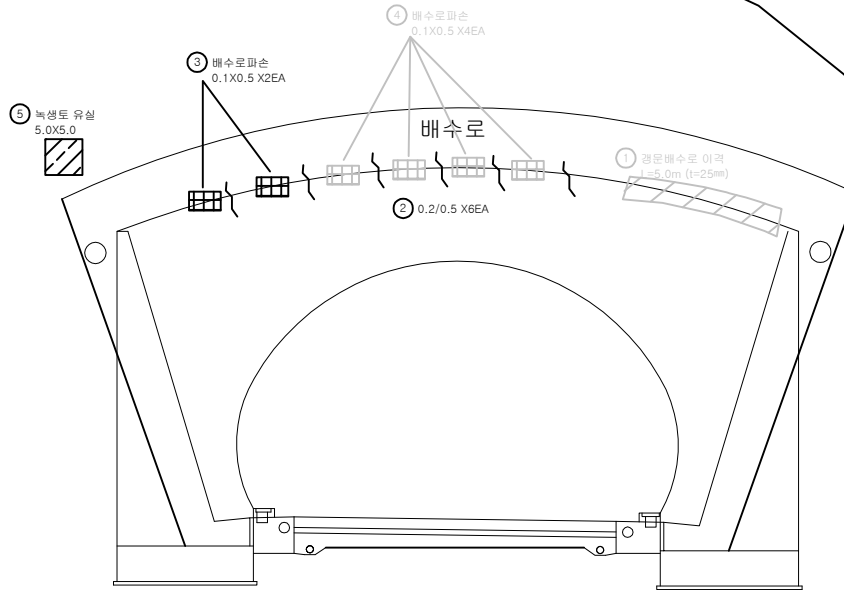
ID:볼로터널(상주)- 갱문(진입부)

| 번호 | 발생<br>년도 | 부재 | 손상내용 | 손상현황 | | | | | | | 비고 |
|---|---|---|---|---|---|---|---|---|---|---|---|
| 2 | 21하 | 배수시설 | 균열(Cw=0.3mm미만) | 0.2 | 0.5 | | 0.50 | m | 6 | 3.00 | |
