상주영천고속도로 시설물 안전·하자점검 및 성능평가 용역  
(2023년 하반기 정밀안전점검)

# 외 관 조 사 망 도

효령터널(상주방향)

2023.12

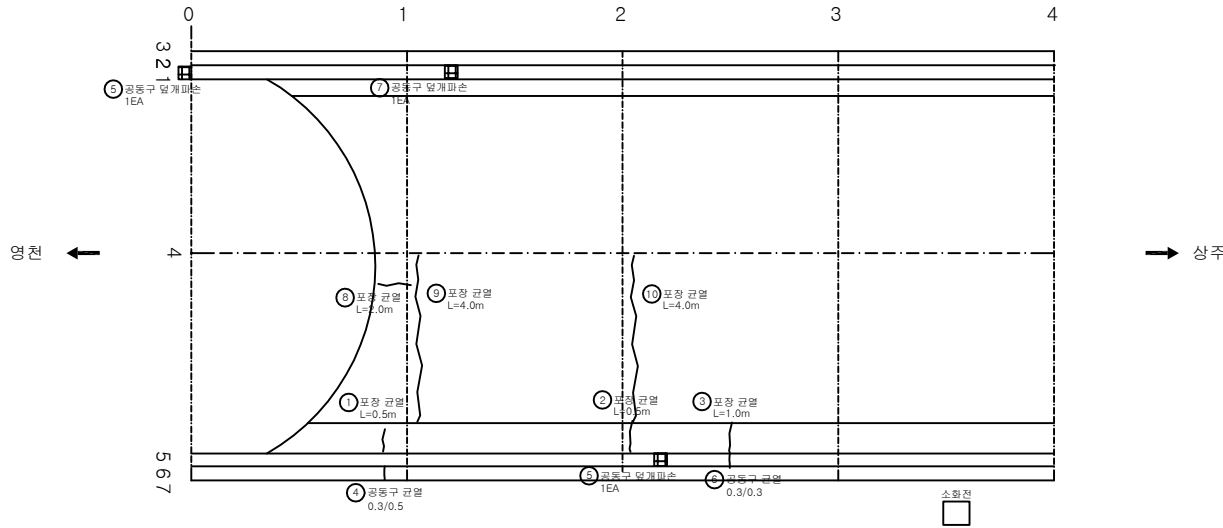
ID: 효령터널(상주)-포장,공동구 Span No.1~4

| 번호 | 발생<br>년도 | 부재 | 손상내용 | 손상현황 | | | | | | | 비고 |
|---|---|---|---|---|---|---|---|---|---|---|---|
| 1 | 19하 | 포장 | 포장 균열 | | 0.5 | | 0.50 | m | 1 | 0.50 | |
| 2 | 19하 | 포장 | 포장 균열 | | 0.5 | | 0.50 | m | 1 | 0.50 | |
| 3 | 20상 | 포장 | 포장 균열 | | 1.0 | | 1.00 | m | 1 | 1.00 | |
| 4 | 20상 | 공동구 | 공동구 균열 | 0.3 | 0.5 | | 0.50 | m | 1 | 0.50 | |
| 5 | 20상 | 공동구 | 공동구 덮개파손 | | | | 1.00 | EA | 1 | 1.00 | |
| 6 | 21상 | 공동구 | 공동구 균열 | 0.3 | 0.3 | | 0.30 | m | 1 | 0.30 | |
| 7 | 21하 | 공동구 | 공동구 덮개파손 | | | | 1.00 | EA | 1 | 1.00 | |
| 8 | 21하 | 포장 | 포장 균열 | | 2.0 | | 2.00 | m | 1 | 2.00 | |
| 9 | 21하 | 포장 | 포장 균열 | | 4.0 | | 4.00 | m | 1 | 4.00 | |
| 10 | 21하 | 포장 | 포장 균열 | | 4.0 | | 4.00 | m | 1 | 4.00 | |

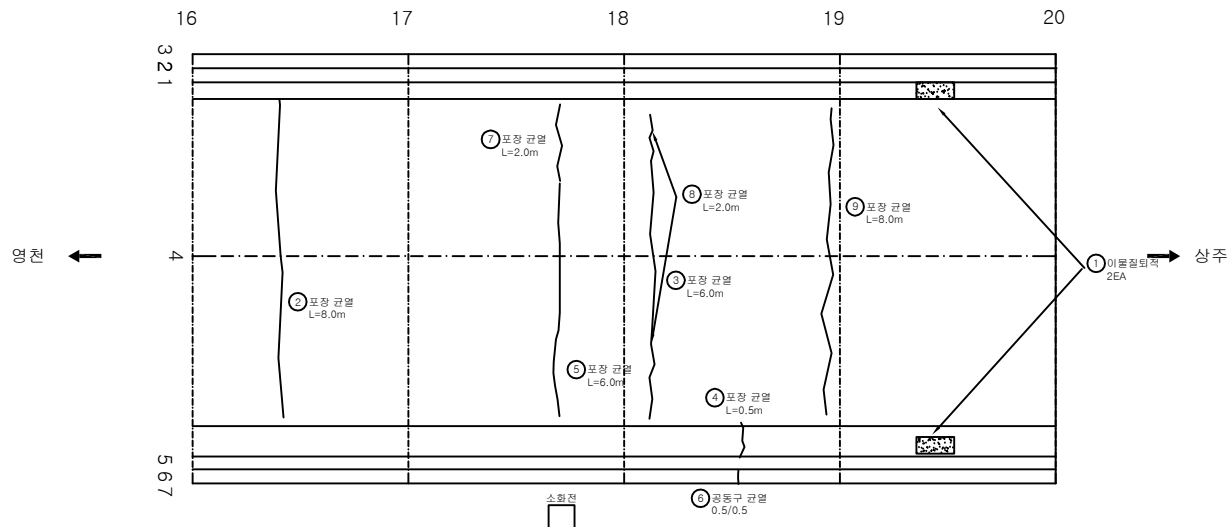
ID:효령터널(상주)-포장,공동구 Span No.17~20

| 번호 | 발생<br>년도 | 부재 | 손상내용 | 손상현황 | | | | | | | 비고 |
|---|---|---|---|---|---|---|---|---|---|---|---|
| 1 | 19하 | 포장 | 포장 균열 | | 0.5 | | 0.50 | m | 1 | 0.50 | |
| 2 | 20상 | 포장 | 포장 균열 | | 4.0 | | 4.00 | m | 1 | 4.00 | |
| 3 | 20상 | 포장 | 포장 균열 | | 1.0 | | 1.00 | m | 1 | 1.00 | |
| 5 | 21하 | 포장 | 포장 균열 | | 4.0 | | 4.00 | m | 1 | 4.00 | |
| 6 | 21하 | 포장 | 포장 균열 | | 8.0 | | 8.00 | m | 1 | 8.00 | 손상증가 |
| 7 | 21하 | 포장 | 포장 균열 | | 4.0 | | 4.00 | m | 1 | 4.00 | |
| 8 | 21하 | 포장 | 포장 균열 | | 4.0 | | 4.00 | m | 1 | 4.00 | |

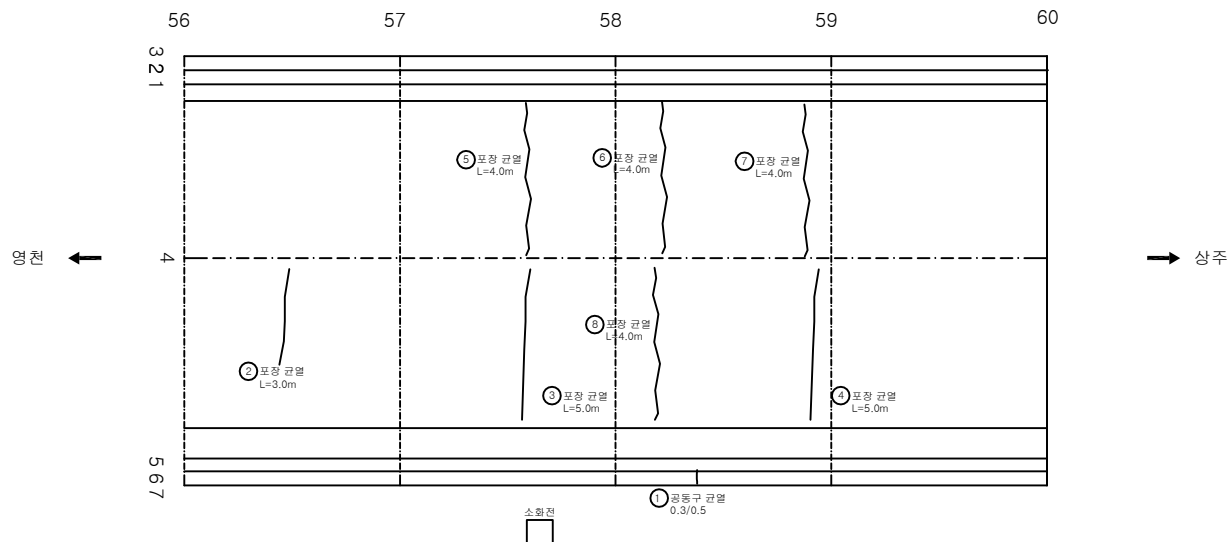
ID:효령터널(상주)-포장,공동구 Span No.57~60

| 번호 | 발생<br>년도 | 부재 | 손상내용 | 손상현황 | | | | | | 비고 | |
|---|---|---|---|---|---|---|---|---|---|---|---|
| 1 | 23하 | 포장 | 포장 균열 | | 4.0 | | 4.00 | m | 1 | 4.00 | |
| 2 | 23하 | 포장 | 포장 균열 | | 4.0 | | 4.00 | m | 1 | 4.00 | |

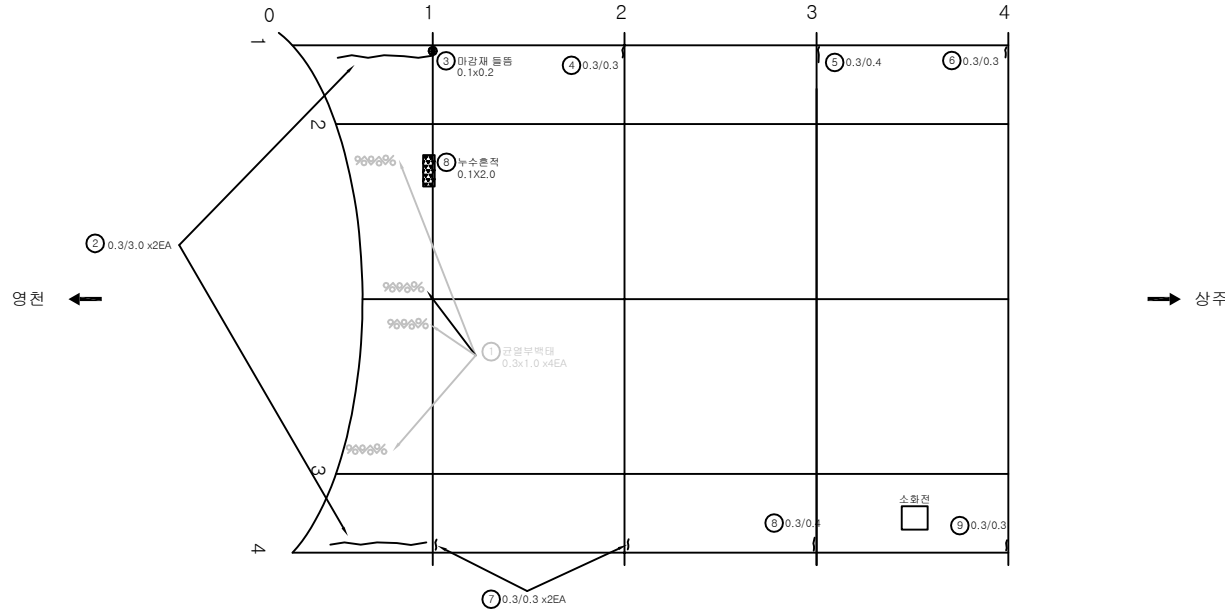
| 번호 | 발생<br>년도 | 부재 | 손상내용 | 손상현황 | | | | | | | 비고 |
|---|---|---|---|---|---|---|---|---|---|---|---|
| 1 | 19하 | 천단부 | 균열부백태 | | 0.3 | 1.0 | 0.30 | m | 4 | 1.20 | 23 하 보수 |
| 2 | 19하 | 측벽부 | 균열(Cw=0.3mm이상) | 0.3 | 3.0 | | 3.00 | m | 2 | 6.00 | |
| 4 | 19하 | 측벽부 | 균열(Cw=0.3mm이상) | 0.3 | 0.3 | | 0.30 | m | 1 | 0.30 | |
| 5 | 19하 | 측벽부 | 균열(Cw=0.3mm이상) | 0.3 | 0.4 | | 0.40 | m | 1 | 0.40 | |
| 6 | 19하 | 측벽부 | 균열(Cw=0.3mm이상) | 0.3 | 0.3 | | 0.30 | m | 1 | 0.30 | |
| 7 | 19하 | 측벽부 | 균열(Cw=0.3mm이상) | 0.3 | 0.3 | | 0.30 | m | 2 | 0.60 | |
| 8 | 23하 | 천단부 | 누수흔적 | | 0.1 | 2.0 | 0.20 | m | 1 | 0.20 | |

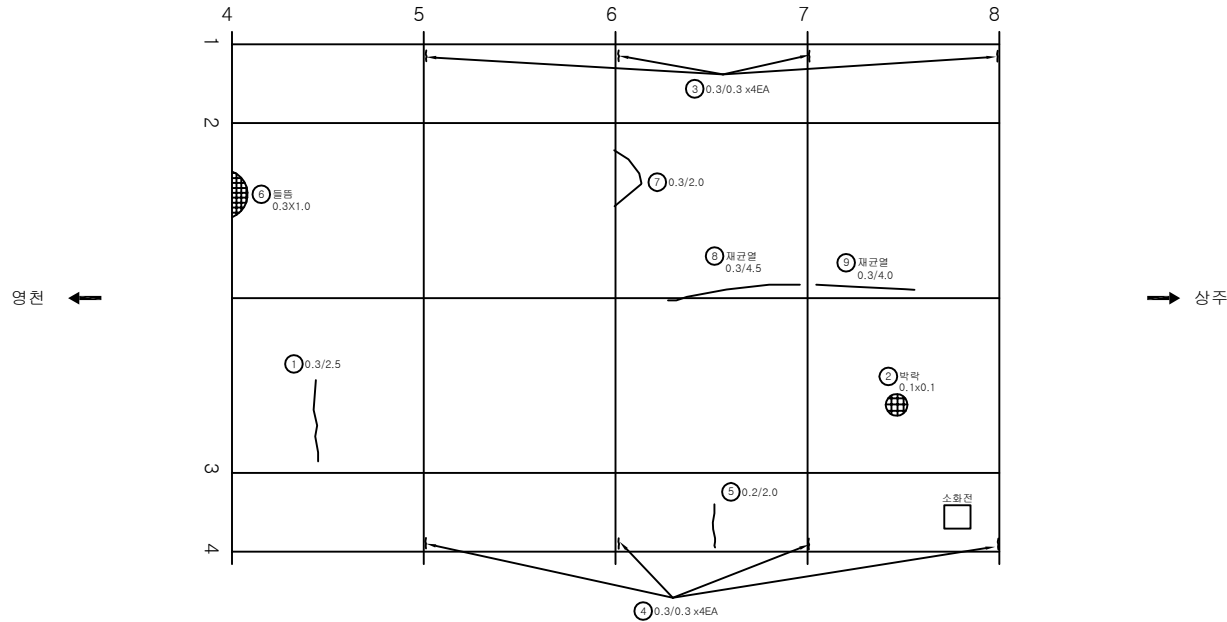
ID: 효령터널(상주)-라이닝 Span No.5~8

| 번호 | 발생<br>년도 | 부재 | 손상내용 | 손상현황 | | | | | | | 비고 |
|---|---|---|---|---|---|---|---|---|---|---|---|
| 1 | 19하 | 천단부 | 균열(Cw=0.3mm이상) | 0.3 | 2.5 | | 2.50 | m | 1 | 2.50 | |
| 3 | 19하 | 측벽부 | 균열(Cw=0.3mm이상) | 0.3 | 0.3 | | 0.30 | m | 4 | 1.20 | |
| 4 | 19하 | 측벽부 | 균열(Cw=0.3mm이상) | 0.3 | 0.3 | | 0.30 | m | 4 | 1.20 | |
| 5 | 19하 | 측벽부 | 균열(Cw=0.3mm미만) | 0.2 | 2.0 | | 2.00 | m | 1 | 2.00 | |
| 7 | 21하 | 천단부 | 균열(Cw=0.3mm이상) | 0.3 | 2.0 | | 2.00 | m | 1 | 2.00 | |
| 8 | 21하 | 천단부 | 재균열(Cw=0.3mm이상) | 0.3 | 4.5 | | 4.50 | m | 1 | 4.50 | |
| 9 | 21하 | 천단부 | 재균열(Cw=0.3mm이상) | 0.3 | 4.0 | | 4.00 | m | 1 | 4.00 | |

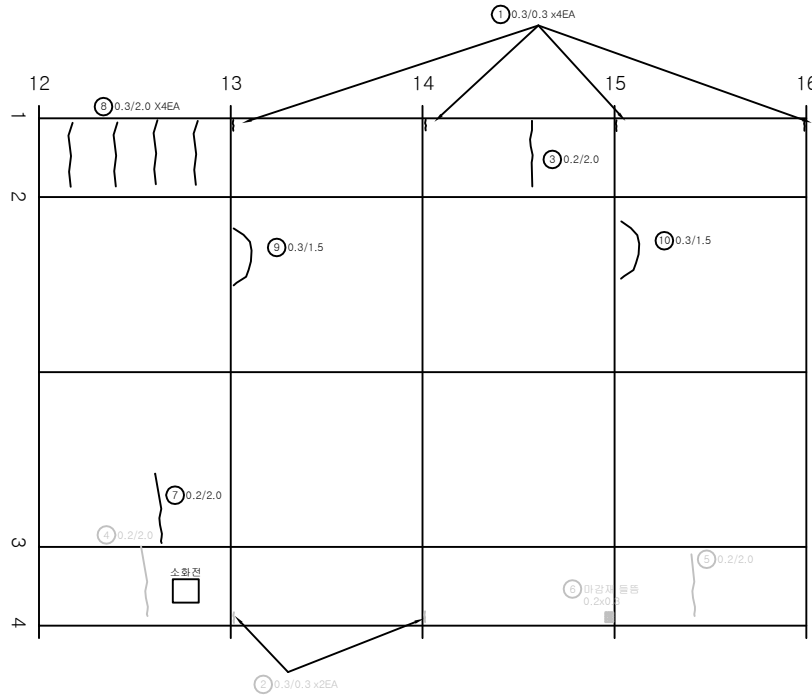
ID: 효령터널(상주)-라이닝 Span No. 13~16

| 번호 | 발생<br>년도 | 부재 | 손상내용 | 손상현황 | | | | | | | 비고 |
|---|---|---|---|---|---|---|---|---|---|---|---|
| 1 | 19하 | 속벽부 | 균열(Cw=0.3mm이상) | 0.3 | 0.3 | | 0.30 | m | 4 | 1.20 | |
| 2 | 19하 | 속벽부 | 균열(Cw=0.3mm이상) | 0.3 | 0.3 | | 0.30 | m | 2 | 0.60 | 21'하 보수 |
| 3 | 19하 | 속벽부 | 균열(Cw=0.3mm미만) | 0.2 | 2.0 | | 2.00 | m | 1 | 2.00 | |
| 4 | 19하 | 속벽부 | 균열(Cw=0.3mm미만) | 0.2 | 2.0 | | 2.00 | m | 1 | 2.00 | 21'하 보수 |
| 5 | 19하 | 속벽부 | 균열(Cw=0.3mm미만) | 0.2 | 2.0 | | 2.00 | m | 1 | 2.00 | 21'하 보수 |
| 7 | 21하 | 천단부 | 균열(Cw=0.3mm미만) | 0.2 | 2.0 | | 2.00 | m | 1 | 2.00 | |
| 8 | 23하 | 속벽부 | 균열(Cw=0.3mm이상) | 0.3 | 2.0 | | 2.00 | m | 4 | 8.00 | |
