# 1. 영천절토01

## 손상현황 사진

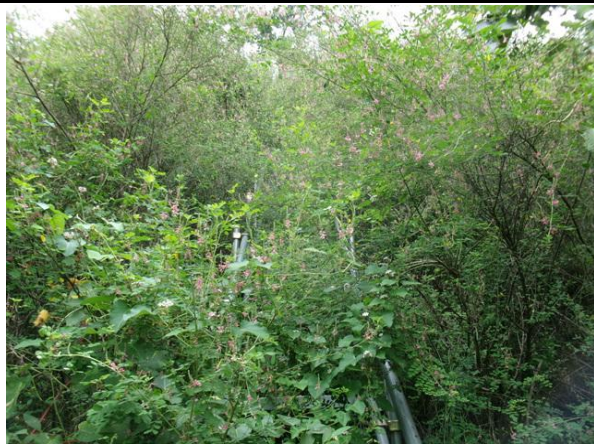
| 현 황 | 소단배수로 야생동물유도울타리 전경 | 현 황 | 점검계단 전경 |
| 원 인 | 상태양호 | 원 인 | 상태양호 |

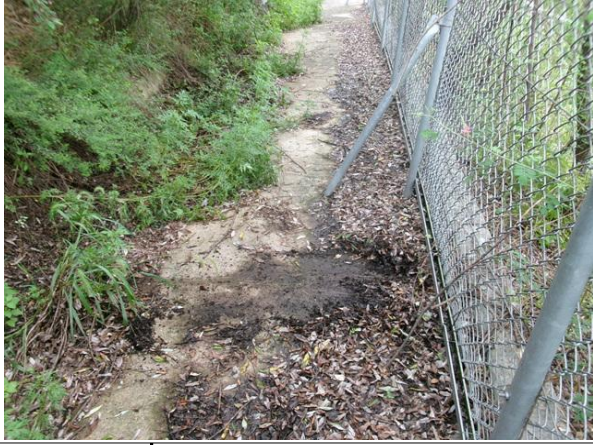
| 현 황 | 2.280k 소단배수로 균열(0.3/2.0*4ea) | 현 황 | 2.320k 소단배수로 균열(0.3/2.0*8ea) |
| 원 인 | 다짐미흡, 배수로 자중, 지표수 유입 | 원 인 | 다짐미흡, 배수로 자중, 지표수 유입 |

| 대 책 | 주입보수 | 대 책 | 주입보수 |

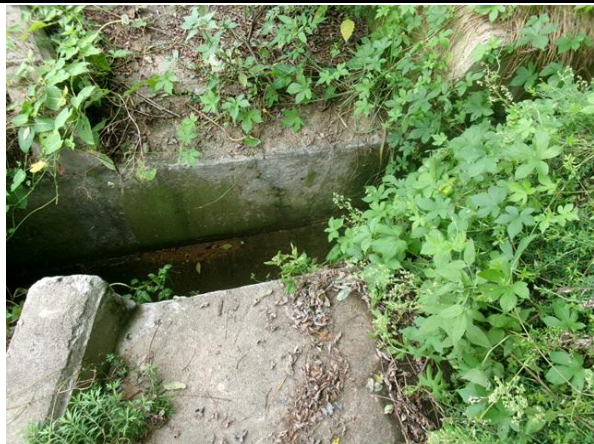
| 현 황 | 4.870k 소단배수로 균열(1.0/3.5) | 현 황 | 4.820k 수직도수로 균열(1.0/1.0*2ea) |
| 원 인 | 다짐미흡, 배수로 자중, 지표수 유입 | 원 인 | 다짐미흡, 배수로 자중, 지표수 유입 |

| 대 책 | 주입보수 | 대 책 | 주입보수 |

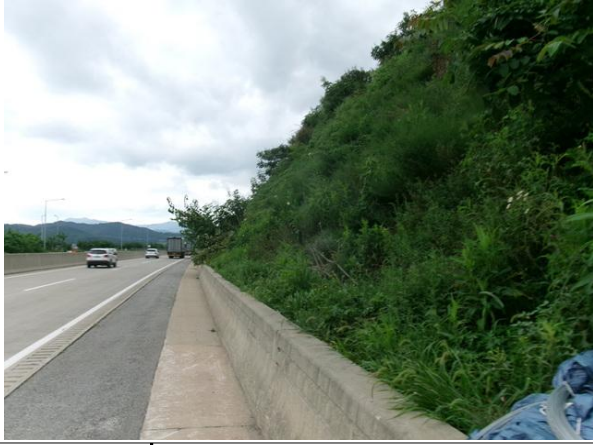
| 현 황 | 사면하부(이격부) 전경 | 현 황 | 4.940k 소단배수로 균열(1.0/1.5) |
| 원 인 | 상태양호 | 원 인 | 다짐미흡, 배수로 자중, 지표수 유입 |

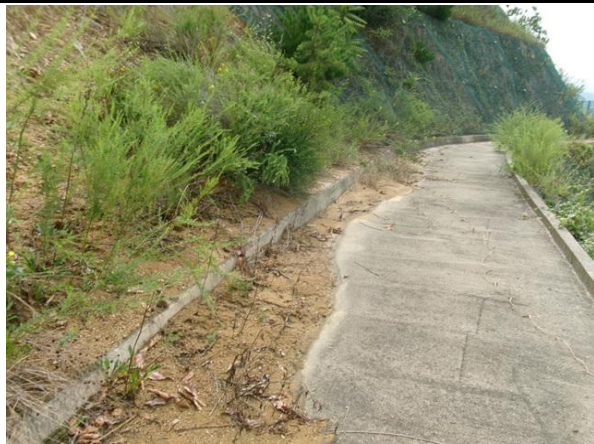
| 현 황 | 4.490k 소단배수로 균열(0.3/3.0) | 현 황 | 4.410k 배수시설 토사퇴적(60*0.5*0.1) |
| 원 인 | 다짐미흡, 배수로 자중, 지표수 유입 | 원 인 | 사면부 지표수 유입 |

| 대 책 | 주입보수 | 대 책 | 청소 |

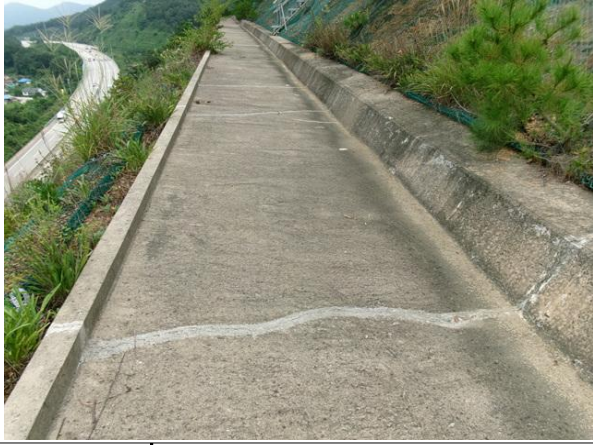
| 현 황 | 4.510k 소단배수로 재균열(0.3/1.5*2ea) | 현 황 | 4.530k 소단배수로 재균열(0.3/2.5) |
| 원 인 | 다짐미흡, 배수로 자중, 지표수 유입 | 원 인 | 다짐미흡, 배수로 자중, 지표수 유입 |

| 대 책 | 주입보수 | 대 책 | 주입보수 |

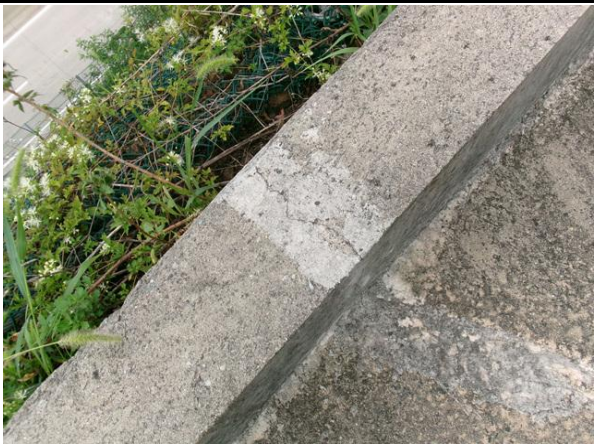
| 현 황 | 4.530k 소단배수로 재균열(0.3/2.5) | 현 황 | 4.560k 소단배수로 재균열(0.3/2.0) |
| 원 인 | 다짐미흡, 배수로 자중, 지표수 유입 | 원 인 | 다짐미흡, 배수로 자중, 지표수 유입 |

| 대 책 | 주입보수 | 대 책 | 주입보수 |

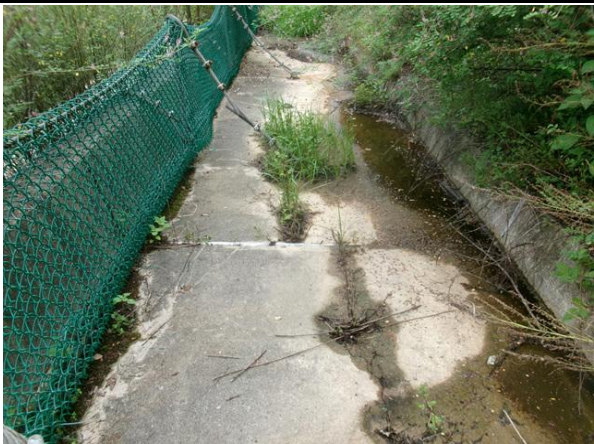
| 현 황 | 상단부 파쇄 | 현 황 | 14.744k 소단배수로 망상균열(20.0*2.0) |
| 원 인 | 장기공용, 지표수유입 | 원 인 | 다짐미흡, 배수로 자중, 지표수 유입 |

| 대 책 | 주의관찰 | 대 책 | 주입보수 |

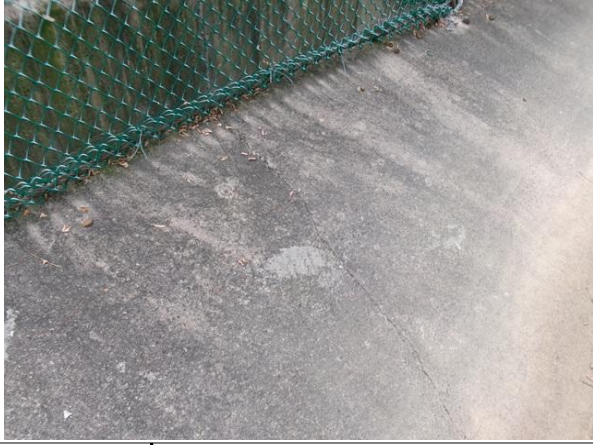
| 현 황 | 14.654k 소단배수로 균열(0.3/2.0) | 현 황 | 14.664k 소단배수로 균열(0.3/2.0) |
| 원 인 | 다짐미흡, 배수로 자중, 지표수 유입 | 원 인 | 다짐미흡, 배수로 자중, 지표수 유입 |

| 대 책 | 주입보수 | 대 책 | 주입보수 |

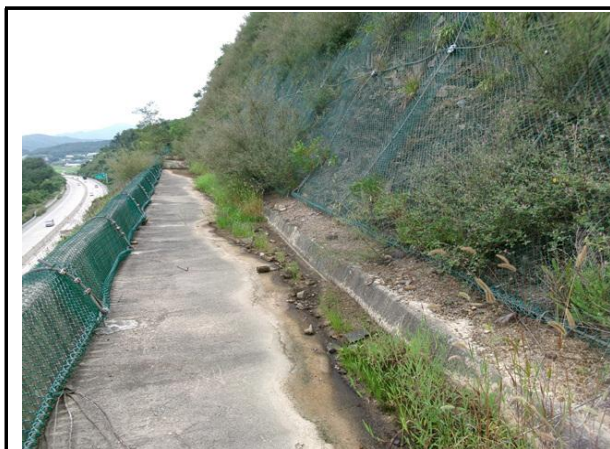
| 현 황 | 소단배수로 토사퇴적(160.0*0.5*0.1) |
| 원 인 | 파쇄, 장기공용, 지표수 유입 |

| 대 책 | 정비 |

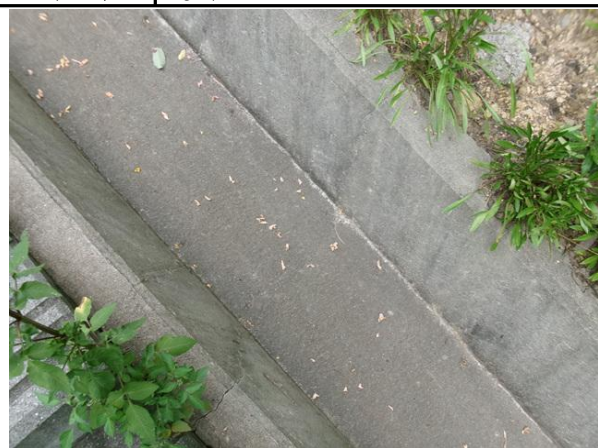
| 현 황 | 14.914k 산마루측구 균열(0.3/1.5) |
| 원 인 | 다짐미흡, 배수로 자중, 지표수 유입 |

| 대 책 | 주입보수 |

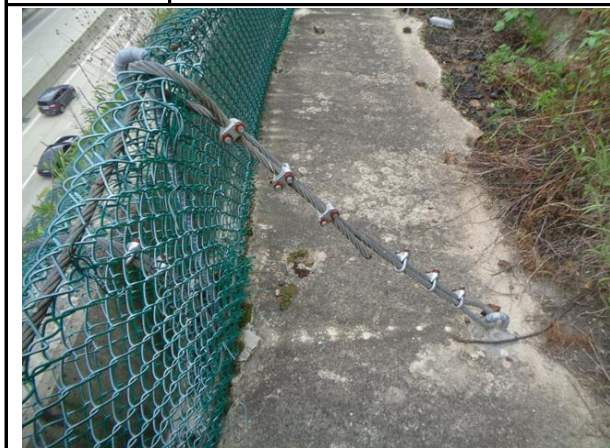
| 현 황 | 14.874k 소단배수로 망상균열(20.0*2.0) |
| 원 인 | 다짐미흡, 배수로 자중, 지표수 유입 |

| 대 책 | 주입보수 |

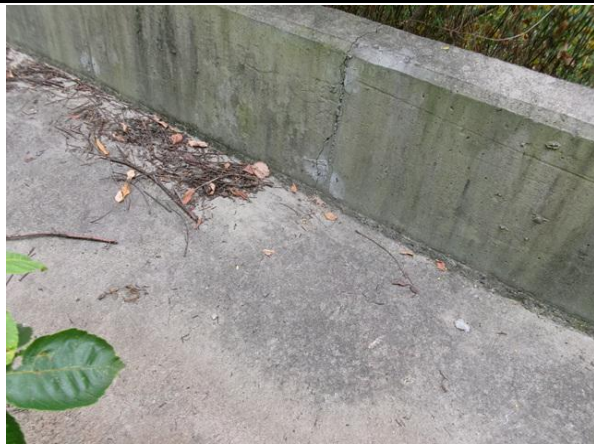
| 현 황 | 15.974k 소단배수로 균열(0.3/2.0) | 현 황 | 15.984k 소단배수로 균열(0.3/2.0) |
| 원 인 | 다짐미흡, 배수로 자중, 지표수 유입 | 원 인 | 다짐미흡, 배수로 자중, 지표수 유입 |

| 대 책 | 주입보수 | 대 책 | 주입보수 |

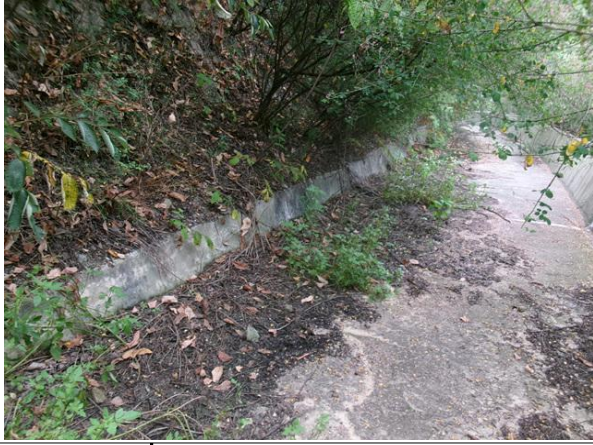
| 현 황 | 15.994k 소단배수로 토사퇴적(20*0.5*0.1) | 현 황 | 15.910k 산마루측구 균열(0.3/1.5) |
| 원 인 | 지표수 유입으로 인한 토사유실 | 원 인 | 다짐미흡, 배수로 자중, 지표수 유입 |

| 대 책 | 정비 | 대 책 | 주입보수 |

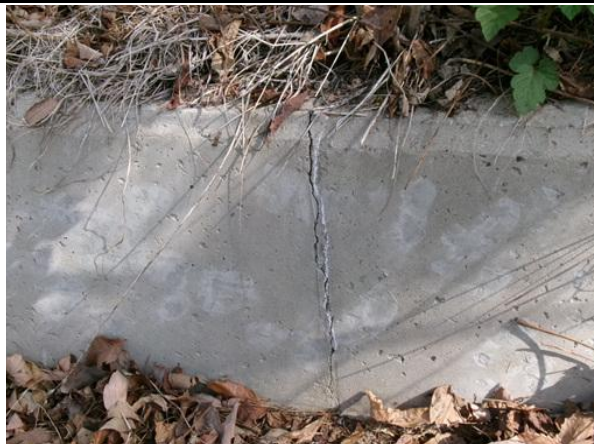
| 현 황 | 16.934k 소단배수로 재균열(0.5/2.0) | 현 황 | 16.974k 산마루측구 재균열(1.0/1.5) |
| 원 인 | 다짐미흡, 배수로 자중, 지표수 유입 | 원 인 | 다짐미흡, 배수로 자중, 지표수 유입 |

| 대 책 | 주입보수 | 대 책 | 주입보수 |

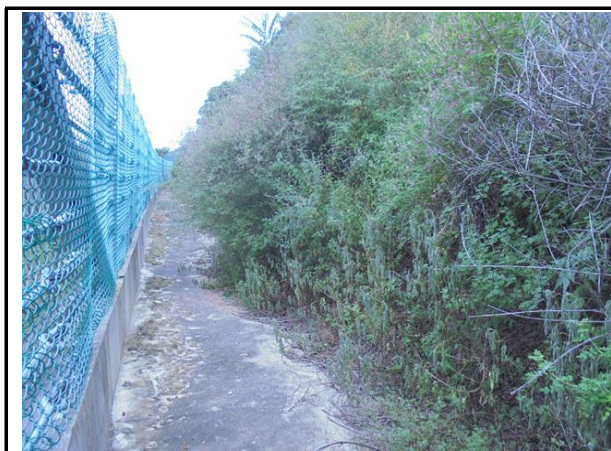
| 현 황 | 전구간 소단배수로 토사퇴적(100*0.5*0.1) |
| 원 인 | 지표수유입에 의한 토사유실 |

| 대 책 | 정비 |

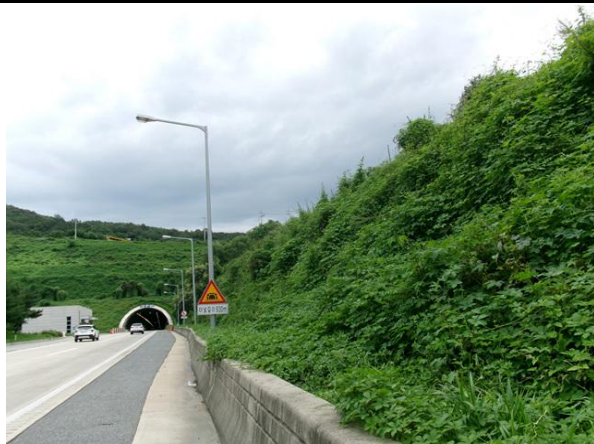
| 현 황 | 소단배수로 전경 | 현 황 | 하부(이격부) 전경 |
| 원 인 | 상태양호 | 원 인 | 상태양호 |

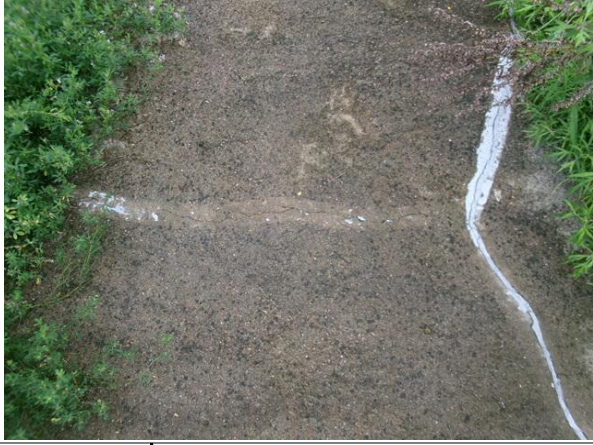
| 현 황 | 21.864k 소단배수로 균열(0.3/1.0) | 현 황 | 21.994k 소단배수로 균열(0.3/4.0) |
| 원 인 | 다짐미흡, 배수로 자중, 지표수 유입 | 원 인 | 다짐미흡, 배수로 자중, 지표수 유입 |

| 대 책 | 주입보수 | 대 책 | 주입보수 |

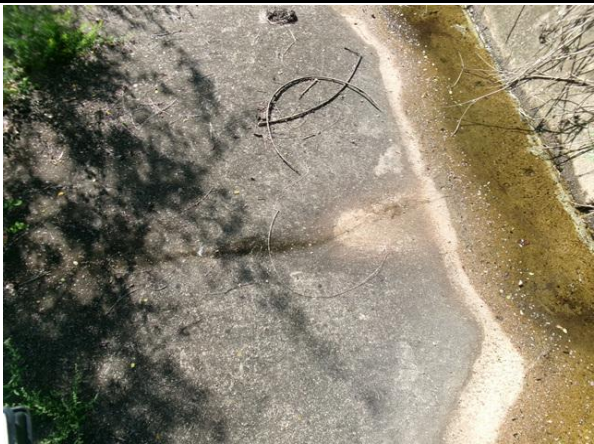
| 현 황 | 22.934k 소단배수로 균열(0.5/6.0) | 현 황 | 22.964k 소단배수로 균열(0.3/2.0) |
| 원 인 | 다짐미흡, 배수로 자중, 지표수 유입 | 원 인 | 다짐미흡, 배수로 자중, 지표수 유입 |

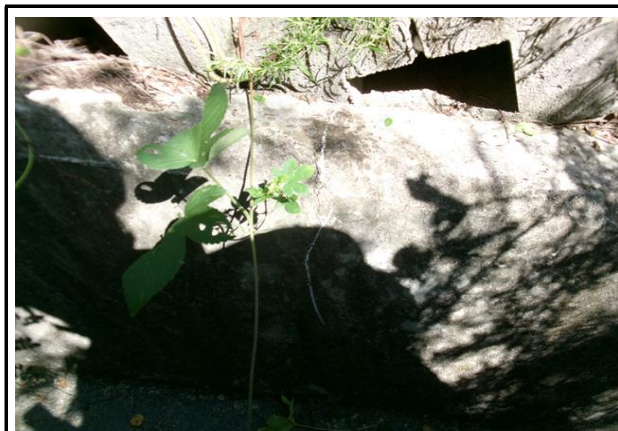
| 현 황 | 24.914k 산마루측구 균열(0.3/0.5) |
| 원 인 | 다짐미흡, 배수로 자중, 지표수 유입 |

| 대 책 | 주입보수 |

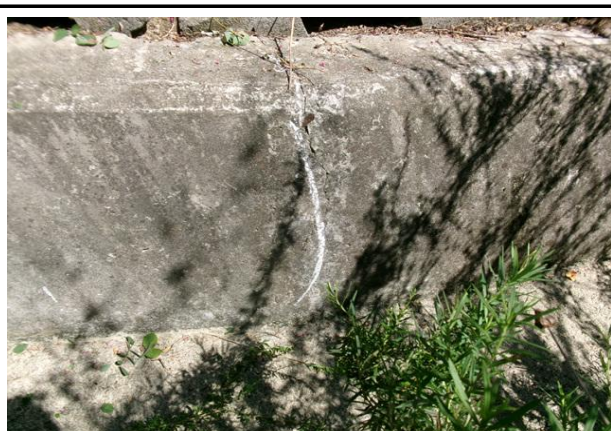
| 현 황 | 24.914k 산마루측구 균열(0.3/1.0) |
| 원 인 | 다짐미흡, 배수로 자중, 지표수 유입 |

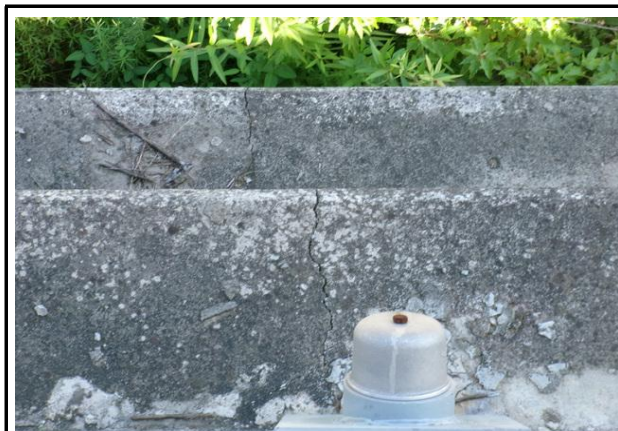
| 현 황 | 25.984k 계단식옹벽 균열(1.0/4.0) |
| 원 인 | 다짐미흡, 건조수축 등 |

| 대 책 | 주입보수 |

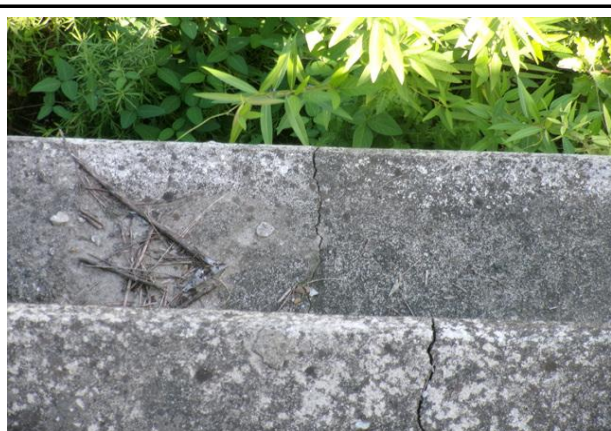
| 현 황 | 25.984k 계단식옹벽 균열(1.0/4.0) |
| 원 인 | 다짐미흡, 건조수축 등 |

| 대 책 | 주입보수 |

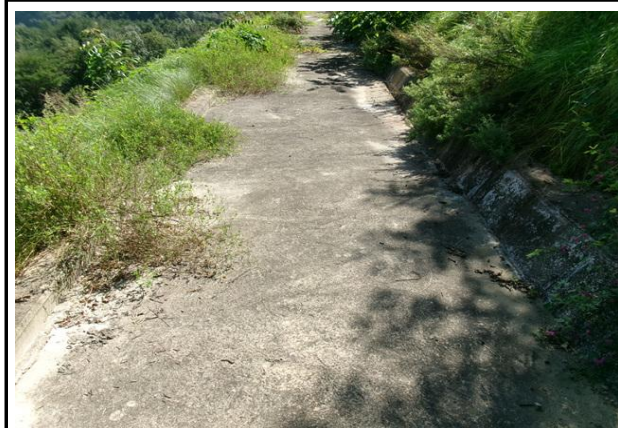
| 현 황 | 25.924k 소단배수로 균열(0.5/2.0*11ea) |
| 원 인 | 다짐미흡, 배수로 자중, 지표수 유입 등 |

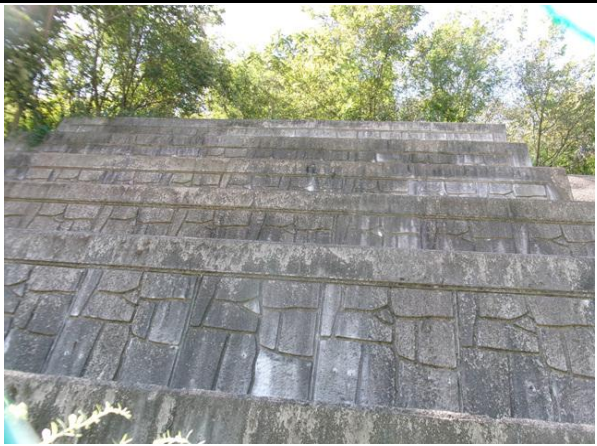
| 현 황 | 계단식옹벽 전경 | 현 황 | 산마루측구 전경 |
| 원 인 | 상태양호 | 원 인 | 상태양호 |

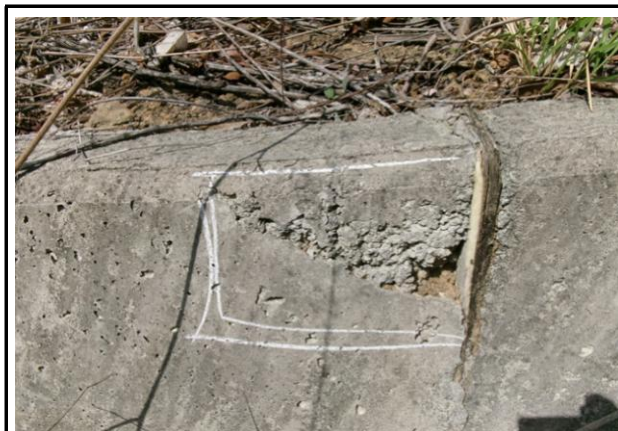
| 현 황 | 38.295k 산마루측구 재료분리(0.3*0.2) (23년상) |
| 원 인 | 다짐미흡, 외기노출 등 |

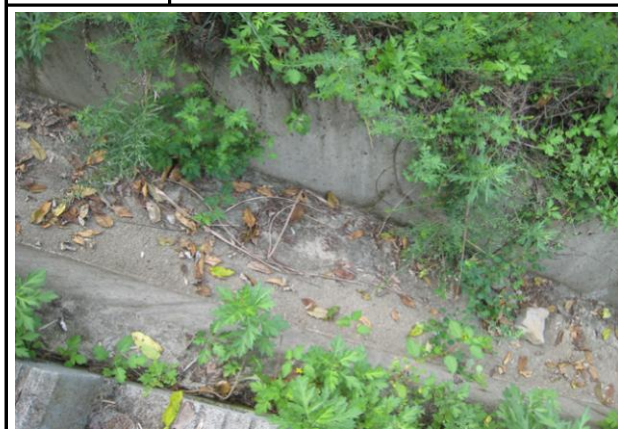
| 현 황 | 40.030k 소단배수로 균열(0.3/2.0) |
| 원 인 | 다짐미흡, 배수로 자중, 지표수 유입 |

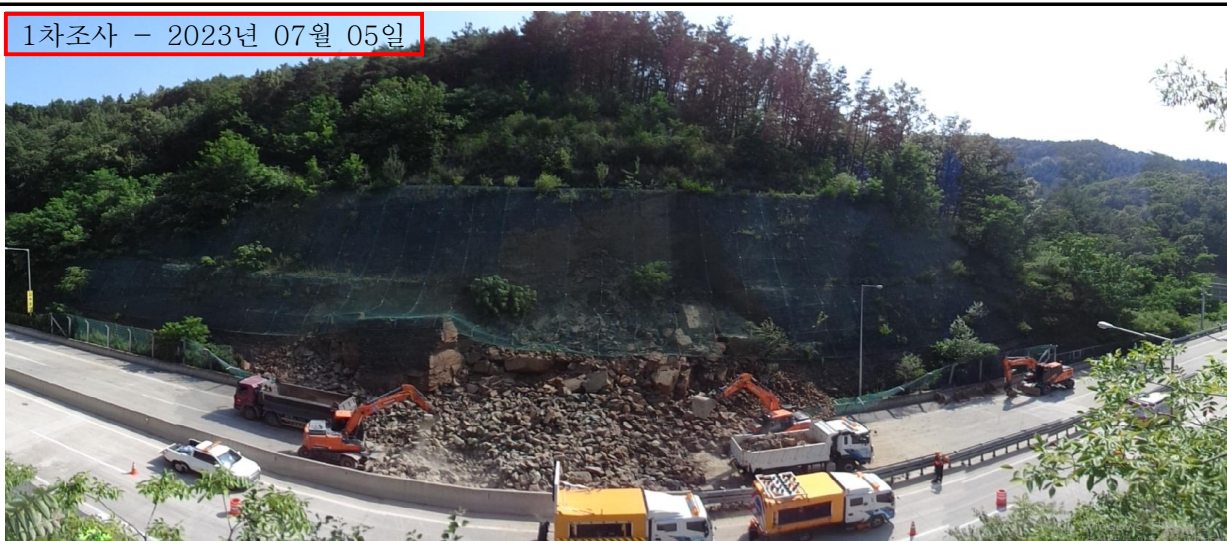
| 현 황 | 40.060k~40.150 사면붕괴 |
| 원 인 | 장마에 의한 지반약화, 토사유실 등 |

| 대 책 | 보수·보강공 |

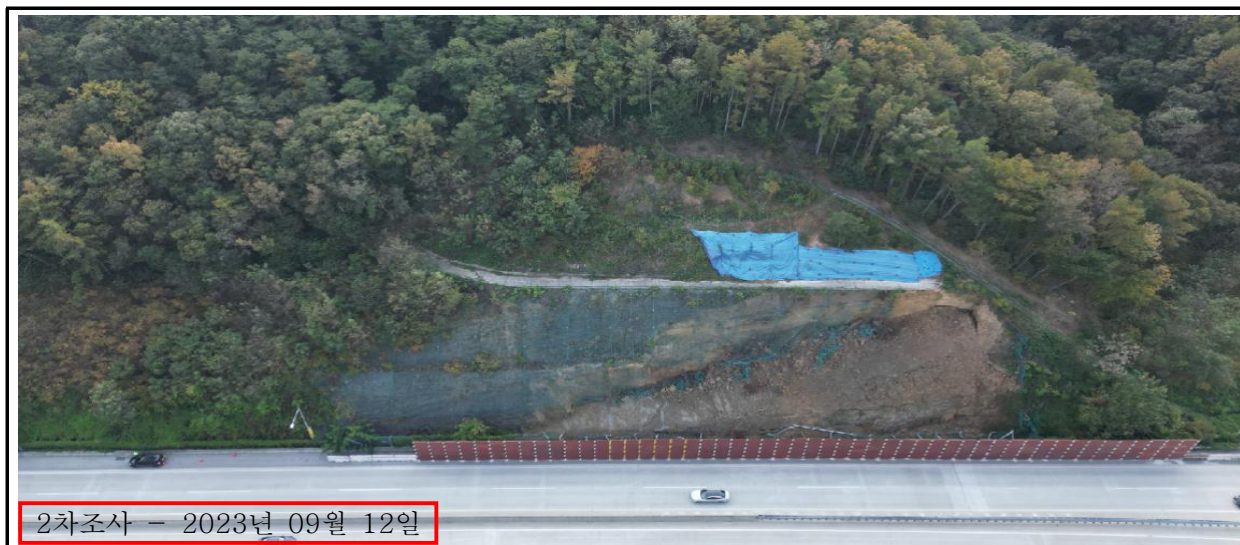
| 현 황 | 40.060k~40.150 사면붕괴 |
| 원 인 | 장마에 의한 지반약화, 토사유실 등 |
