상주영천고속도로 유실 절토사면 항구복구 실시설계  
(영천방향 40K 외 2개소)

- 본 검토는 “상주영천고속도로 유실 절토사면 항구복구 실시설계 (영천방향 40K 외 2개소)”의 일환으로 상주-영천 고속도로의 영천방향 40K 외 2개소 절토사면 붕괴가 발생되어 향후 비탈면의 장기적인 안정성 확보를 도모하기 위해 비탈면 안정성을 평가하고 그 대책방안을 수립하는데 그 목적이 있다.

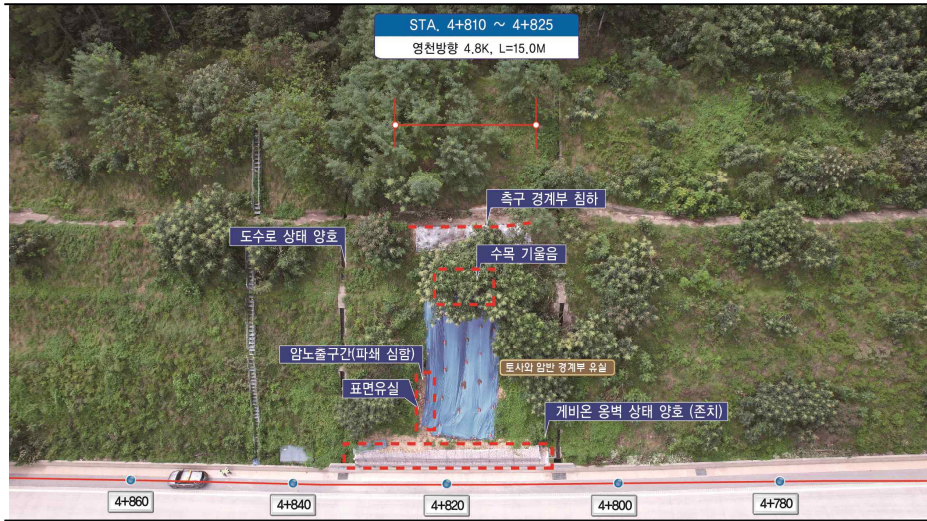
- 일 시 : 2023. 07. 07 집중호우로 인한 절토사면 유실
- 위 치 : 경북 상주시 낙동면 장곡리 산7-2번지 일원 (영천방향 4.8K)
- 피해현황 : 차량 및 인명피해 없음

〈비탈면 붕괴현황 전경, 현장사진 2023.09.05.〉

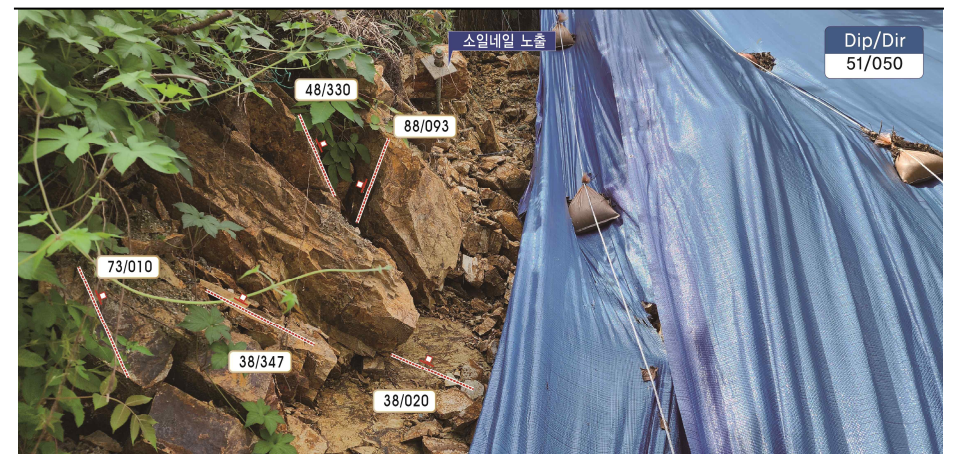
## ■ 상세 1

- 본 붕괴구간의 암종은 심한풍화 상태의 흑운모 화강암으로 건조한 상태이며 파쇄가 심하게 조사됨.

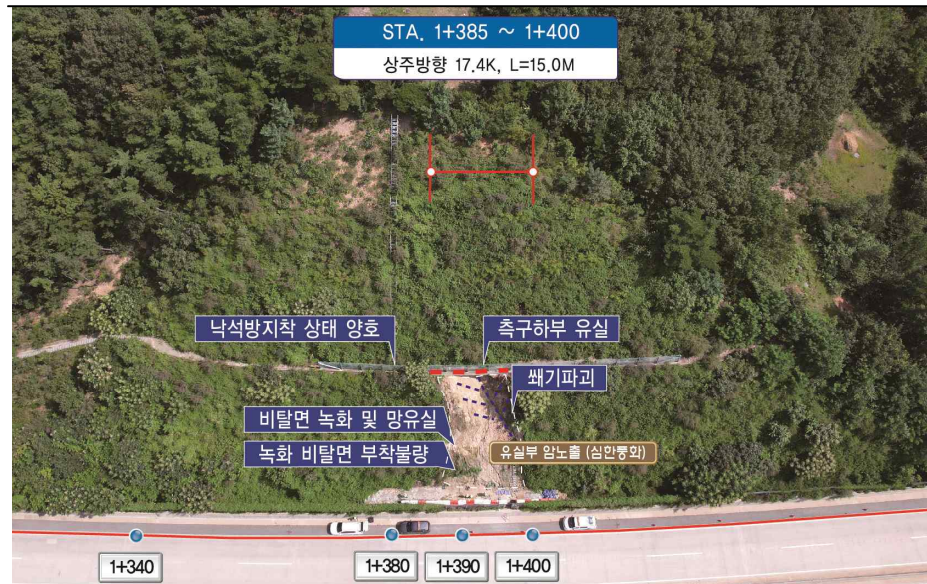
- 일 시 : 2023. 07. 26 집중호우로 인한 절토사면 유실
- 위 치 : 경북 구미시 도개면 다곡리 산135-5번지 일원 (상주방향 17.4k)
- 피해현황 : 차량 및 인명피해 없음

〈비탈면 붕괴현황 전경, 현장사진 2023.09.05.〉

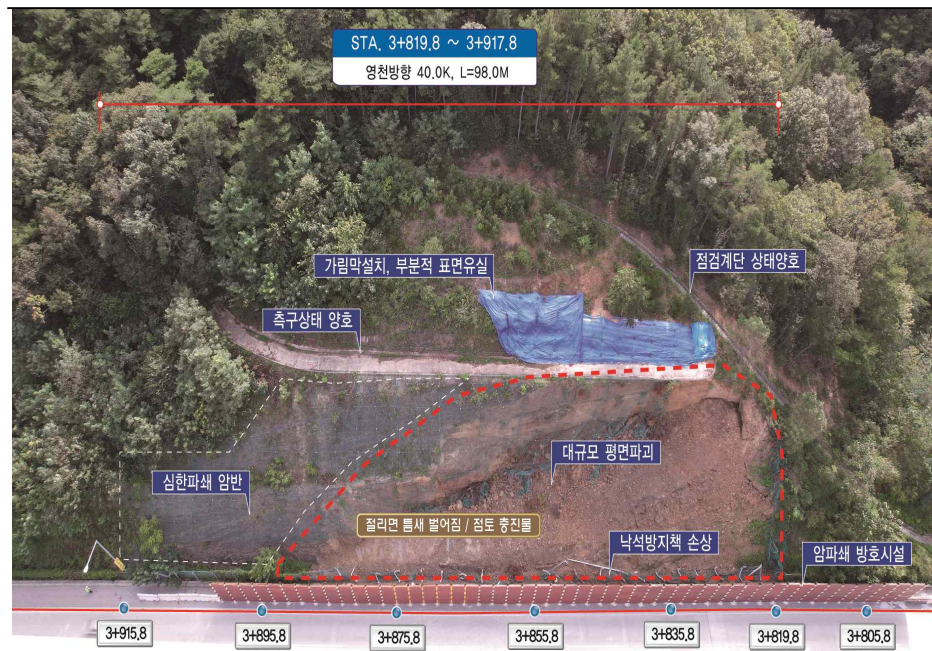
- 일 시 : 2023. 07. 5 집중호우로 인한 절토사면 유실
- 위 치 : 대구 군위군 효령면 불로리 산50-2번지 일원 (영천방향 40.0 k)
- 피해현황 : 차량 및 인명피해 없음

〈비탈면 붕괴현황 전경, 현장사진 2023.09.05.〉

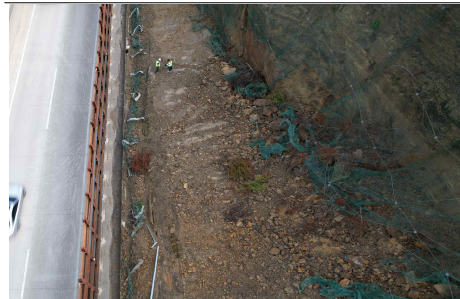
■ 상세 1 (STA. 0+850)

· 유실에 의한 하부 낙석방지책 손상

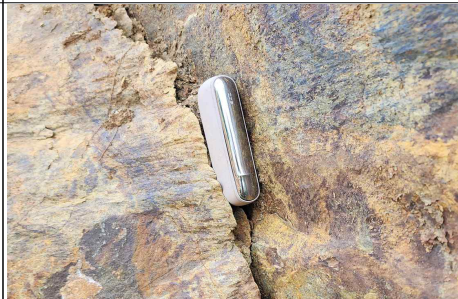
■ 상세 2 (STA. 0+870)

· 절리면 틈새 벌어짐

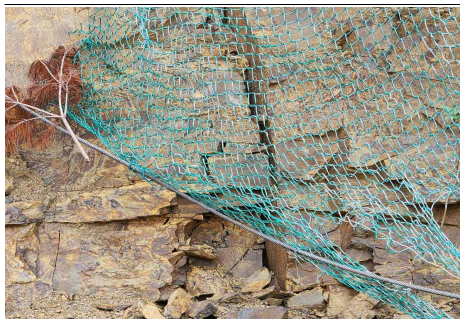
■ 상세 3 (STA. 3+880)

· 망손상 및 절리면 틈새 벌어짐 (10~20mm)

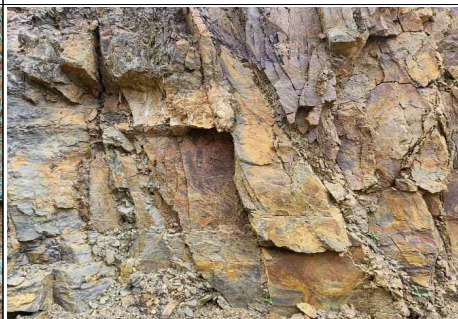
■ 상세 4 (STA. 0+890)

· 절리면 점토 및 각력 충전

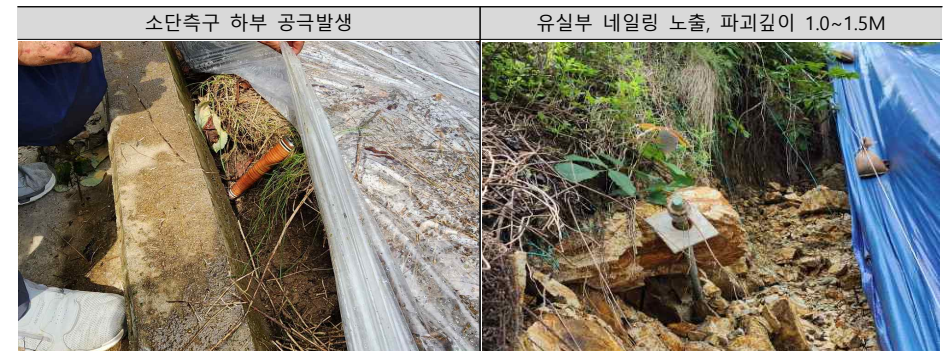
| 위 치 | | 비탈면<br>최대높이(m) | 비탈면 경사 | 현 황 |
|---|---|---|---|---|
| 영천방향<br>4.8K | STA.<br>4+810~4+825 | 25.5 | 1:0.8 | <ul style="list-style-type: none"> <li>측구 하부로부터 1.0~1.5M 깊이의 얇은파괴</li> <li>암반의 파쇄가 심함</li> <li>하부구간 네일링 노출</li> </ul> |

| 소단측구 하부 공극발생 | 유실부 네일링 노출, 파괴깊이 1.0~1.5M |
| <p>붕괴원인<br/>종합분석</p> <ul style="list-style-type: none"> <li>현장조사결과 붕괴구간 비탈면은 파쇄가 심한 상태이며 집중호우시 물이 침투하여 파쇄된 암반비탈면이 토사 비탈면처럼 거동하여 얇은 파괴가 발생된 것으로 판단된다.</li> <li>기 시공된 소일네일링은 노출되어 있으며 보강재의 휨등이 관찰되지 않아 기 설치 보강재의 접촉불량, 시공 후 암반의 파쇄 등이 예상된다.</li> <li>따라서, 풍화의 진행으로 인해 암반이 파쇄, 전단강도 감소가 발생하였고 강우에 의한 수위 상승으로 과잉간극수압의 상승 및 파쇄암의 토사화 거동으로 인하여 얇은 원호파괴가 발생한 것으로 판단됨.</li> </ul> | |

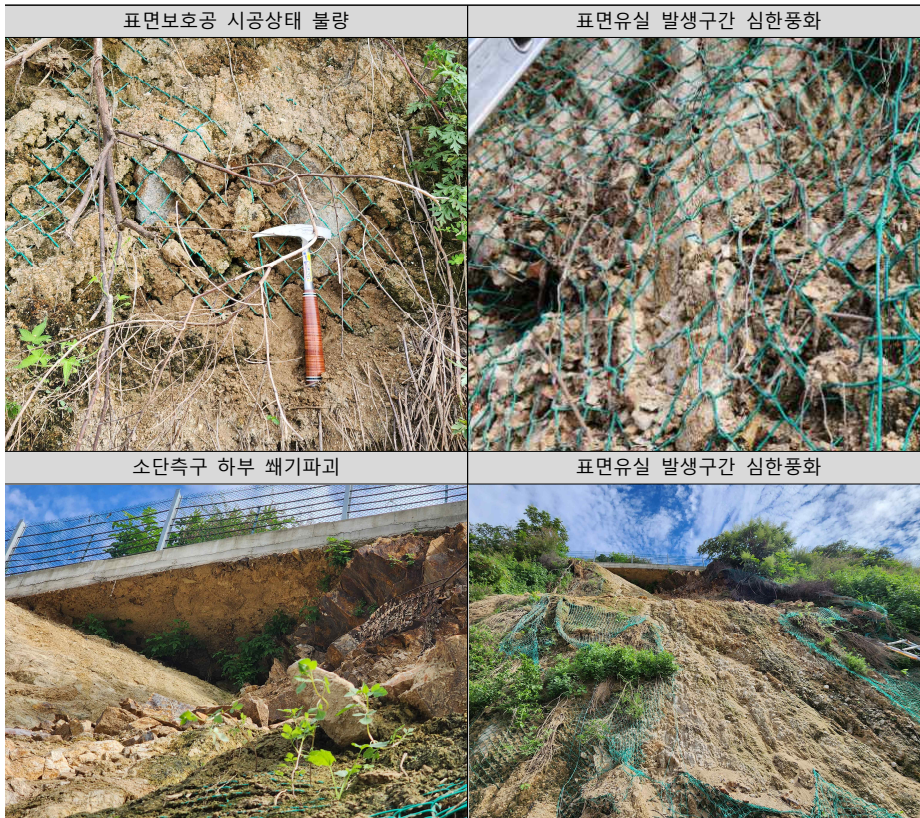
| 위 치 | 비탈면 최대높이(m) | 비탈면 경사 | 현 황 |
|---|---|---|---|
| 상주방향 17.4K<br>STA. 1+385 ~ 1+400 | 40.1 | 1:0.7 | <ul style="list-style-type: none"> <li>사면내 켜기파괴 발생</li> <li>절리 및 파쇄가 심하고 추가적 붕괴가 우려됨</li> </ul> |

- 켜기파괴가 발생한 비탈면으로 추가적인 붕괴가 우려됨
- 비탈면 풍화에 의한 불연속면의 전단강도 감소와 우기시 간극수압 증가에 따른 활동력 증가로 붕괴가 발생한 것으로 판단됨
- 절리 및 파쇄가 발달해 있어 추가적인 붕괴방지를 위한 조속한 보강 필요함

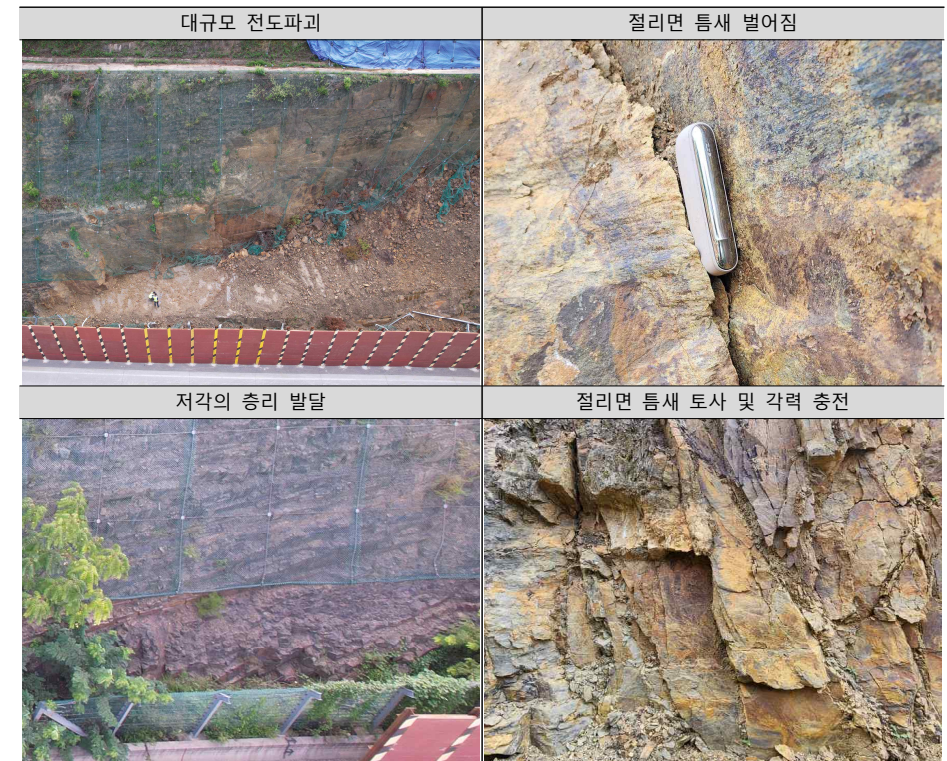
| 위 치 | 비탈면 최대높이(m) | 비탈면 경사 | 현 황 |
|---|---|---|---|
| 영천방향 40.0K | 32.0 | 1:0.7 | <ul style="list-style-type: none"> <li>사암 및 셰일의 저각의 층리 발달</li> <li>고각의 역경사 절리가 다수 관찰되며 절리의 틈새가 벌어져 있는 상태</li> <li>절리면 사이에 토사 및 각력되어 있으며 습윤상태임</li> <li>기설치된 낙석방지망과 낙석방지책 손상된 상태</li> </ul> |

- 사암 및 셰일의 저각의 층리가 발달되어 있으며, 고각의 역경사 절리 발달
- 붕괴구간에는 절리의 틈새가 벌어져 있으며 지하수 또는 우수의 침투로 인해 전도파괴가 발생하고 층리면을 따라 비탈면 하부로 활동한 것으로 판단됨.
