## 01. 낙동JCT교

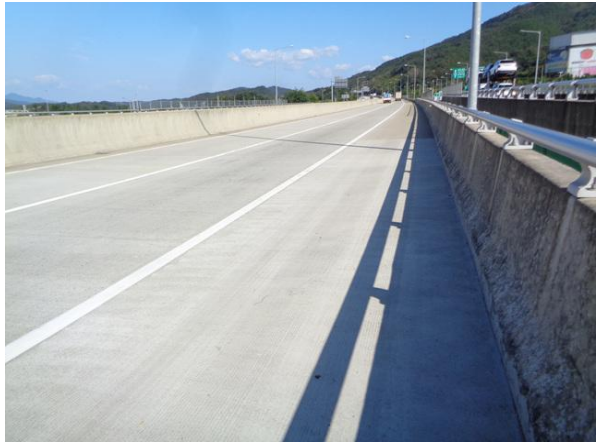
교면포장 전경

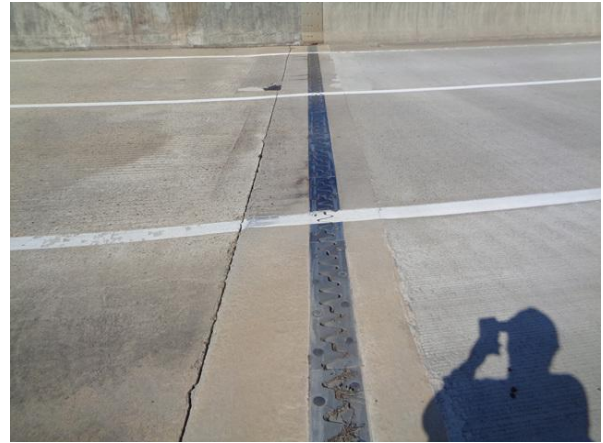
신축이음 전경

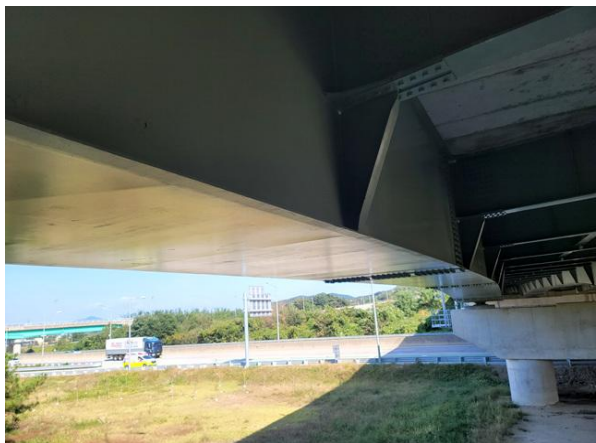
거더 전경

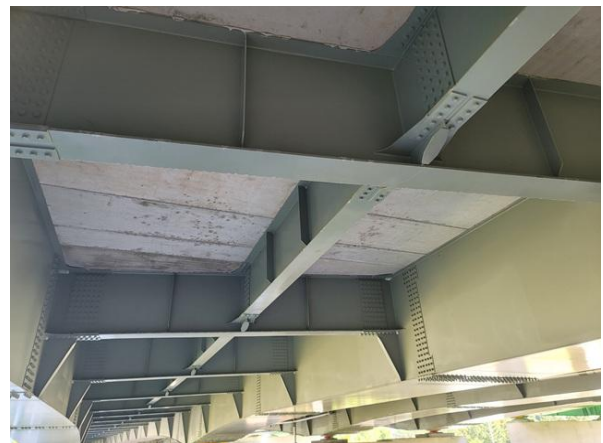
바닥판하면 전경

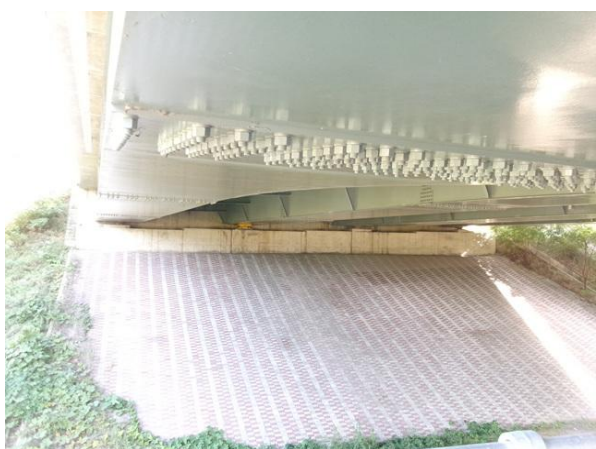
교대 전경

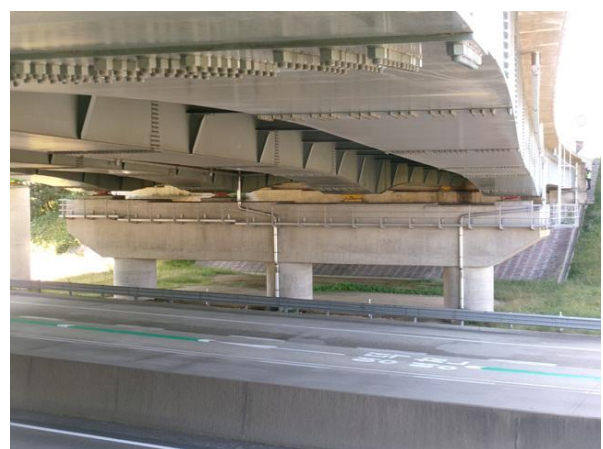
교각 전경

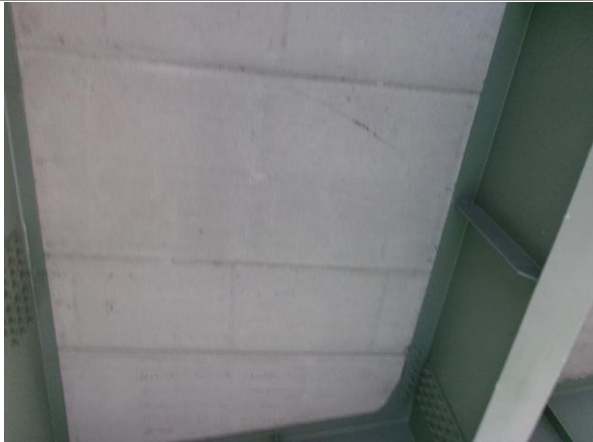
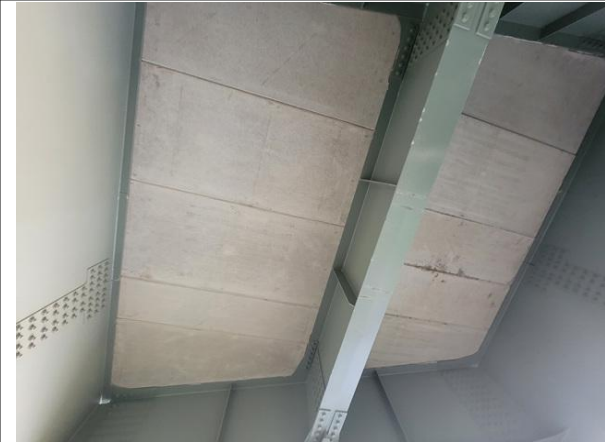
| 손상현황 | • 바닥판하면 상태양호 | 손상현황 | • 바닥판하면 상태양호 |

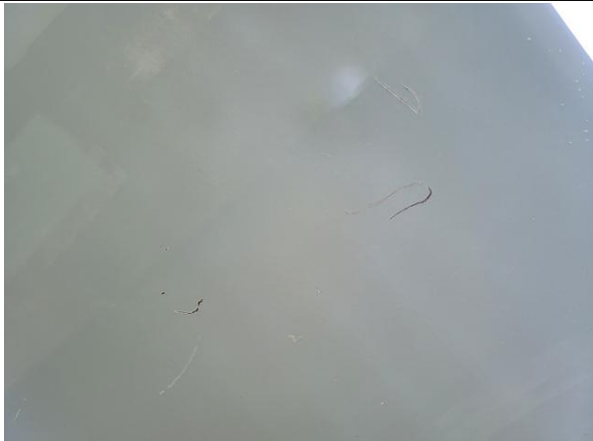
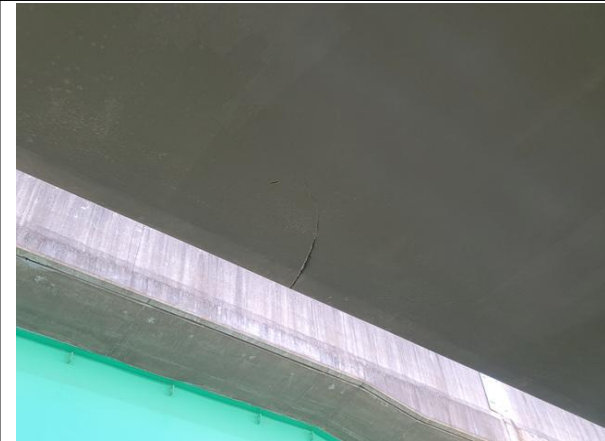
| 손상현황 | • S1-G1 도장긫힘 (0.1m×0.3m×2EA) | 손상현황 | • S1-G4 도장긫힘 (0.1m×0.5m) |
| 원 인 | • 시공초기 외부 충격 등 | 원 인 | • 시공초기 외부 충격 등 |

| 조치방안 | • 재도장 | 조치방안 | • 재도장 |

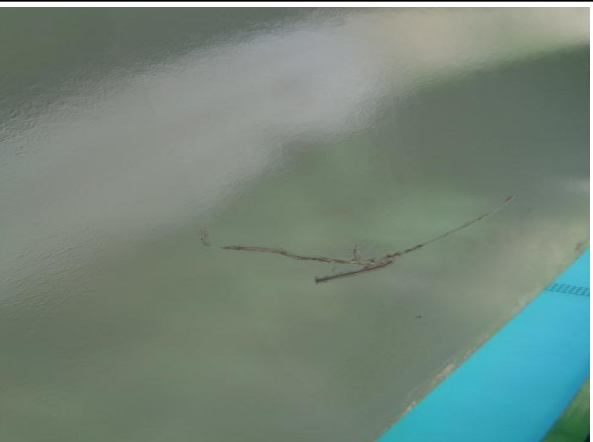
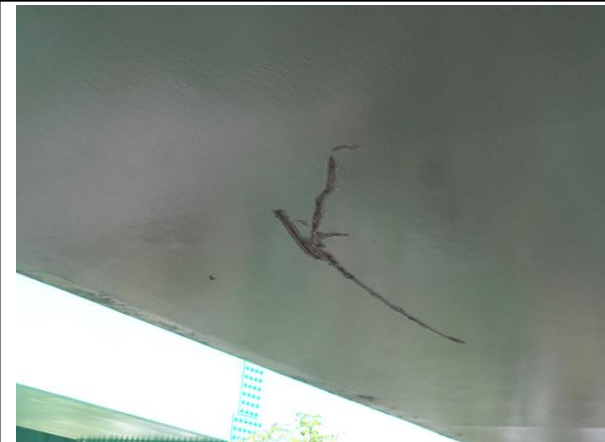
| 손상현황 | • S3-G4 도장손상 (0.1m×1.0m) | 손상현황 | • S3-G4 도장손상 (0.1m×1.0m) |
| 원 인 | • 시공초기 외부 충격 등 | 원 인 | • 시공초기 외부 충격 등 |

| 조치방안 | • 재도장 | 조치방안 | • 재도장 |

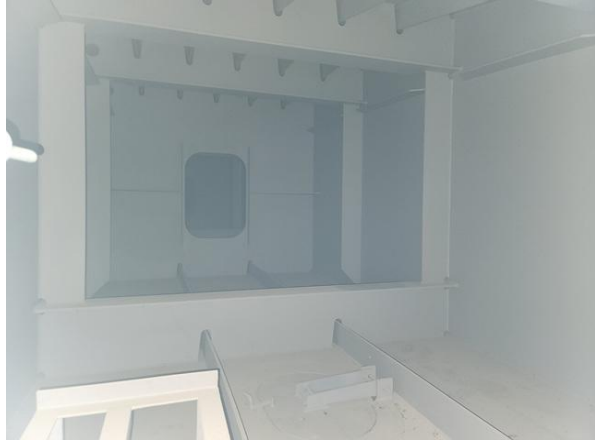
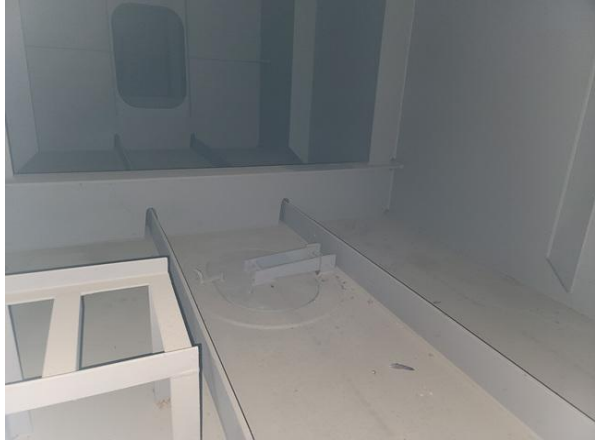
| 손상현황 | • 거더내부 상태양호 | 손상현황 | • 거더내부 상태양호 |

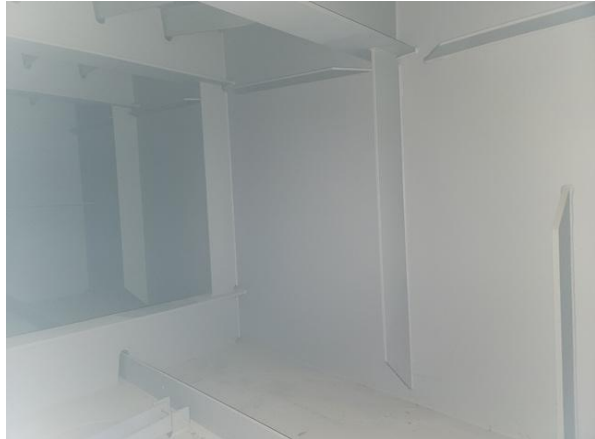
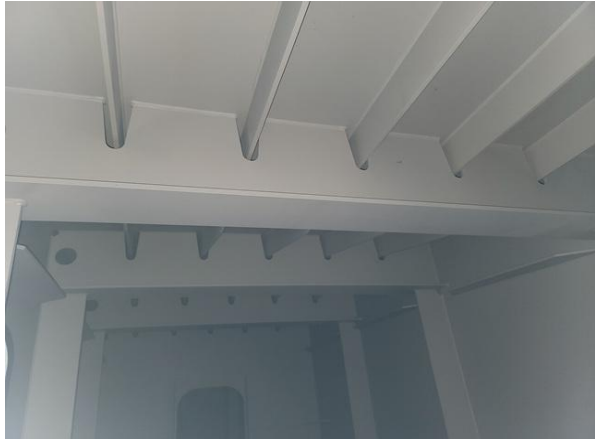
| 손상현황 | • 거더내부 상태양호 | 손상현황 | • 거더내부 상태양호 |

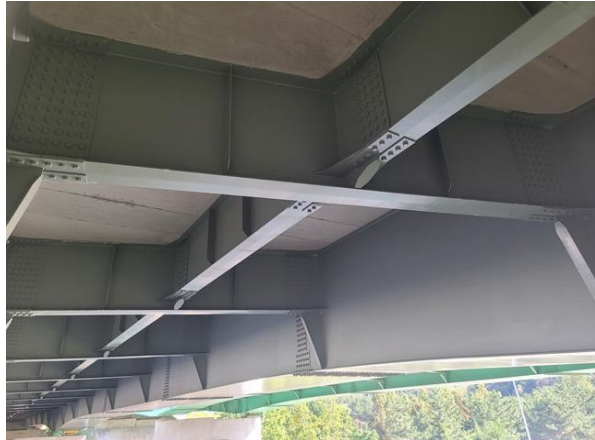
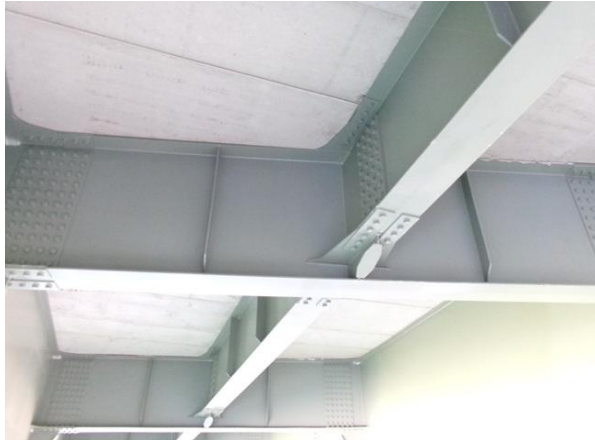
| 손상현황 | • 가로보 상태양호 | 손상현황 | • 가로보 상태양호 |

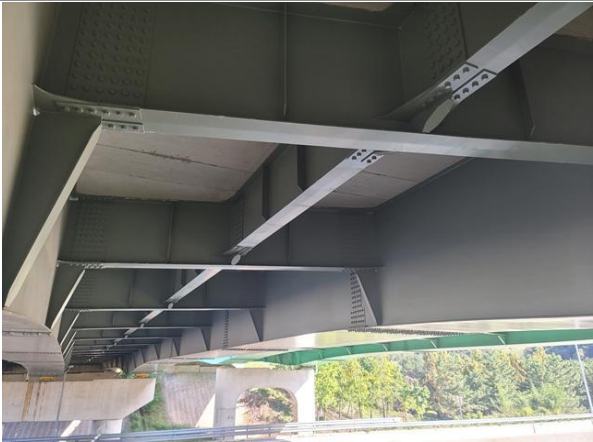
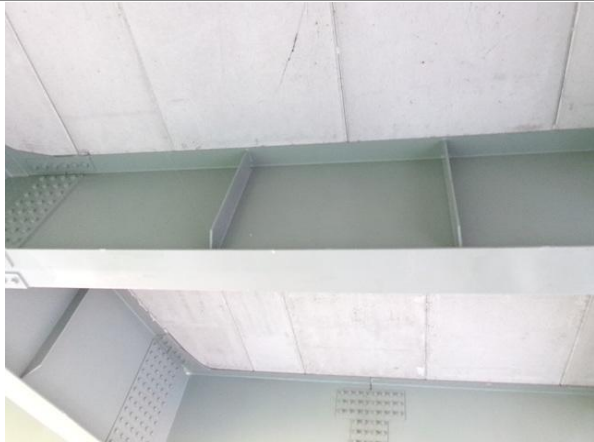
| 손상현황 | • 세로보 상태양호 | 손상현황 | • 세로보 상태양호 |

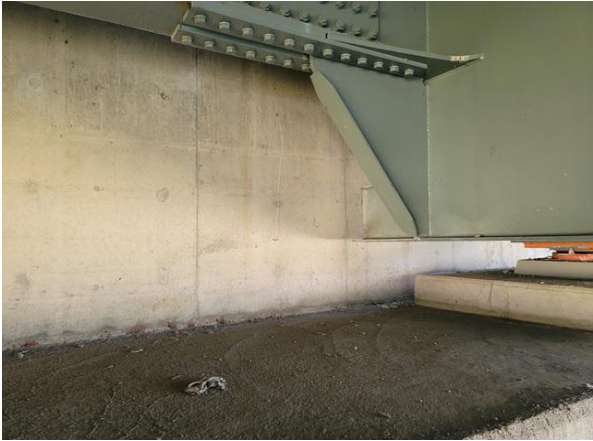
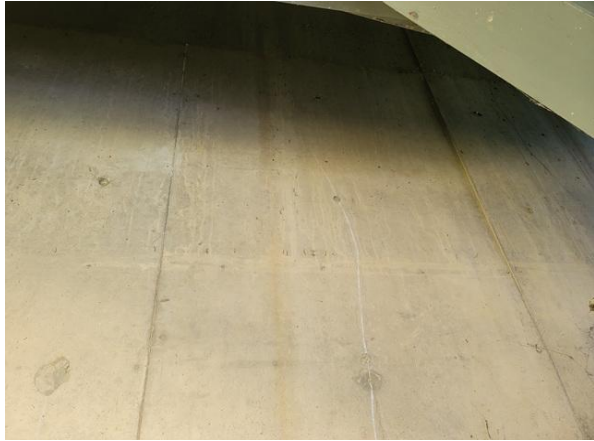
| 손상현황 | • A1 균열(0.2mm/2.0m) | 손상현황 | • A1 균열(0.2mm/2.0m) |
| 원 인 | • 건조수축, 거푸집 조기탈거 등 | 원 인 | • 건조수축, 거푸집 조기탈거 등 |

| 조치방안 | • 표면처리 | 조치방안 | • 표면처리 |

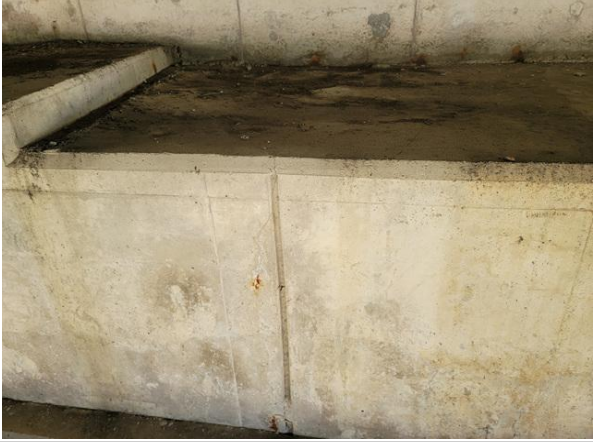
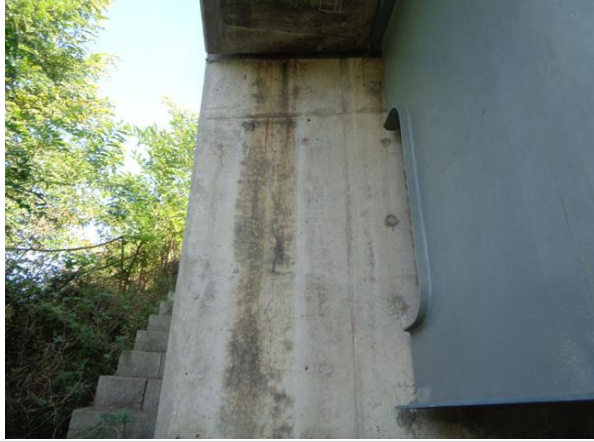
| 손상현황 | • A1 균열(0.2mm/1.0m) | 손상현황 | • A2 균열(0.3mm/2.0m) |
| 원 인 | • 건조수축, 거푸집 조기탈거 등 | 원 인 | • 건조수축, 거푸집 조기탈거 등 |

| 조치방안 | • 표면처리 | 조치방안 | • 주입보수 |

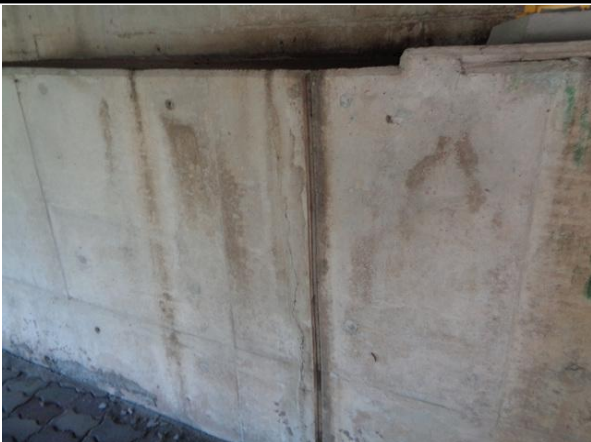
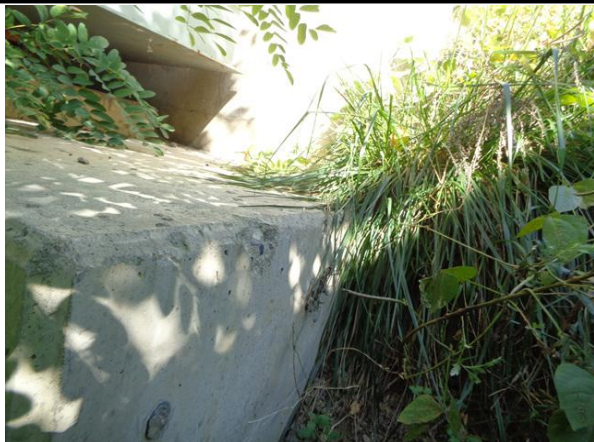
| 손상현황 | • A2 누수흔적 (0.5m×2.0m) | 손상현황 | • A2 파손 (0.1m×0.1m×2EA) |
| 원 인 | • 신축이음 하부 누수, 마감불량 | 원 인 | • 외부충격 등 |

| 조치방안 | • 표면처리 | 조치방안 | • 단면보수 |

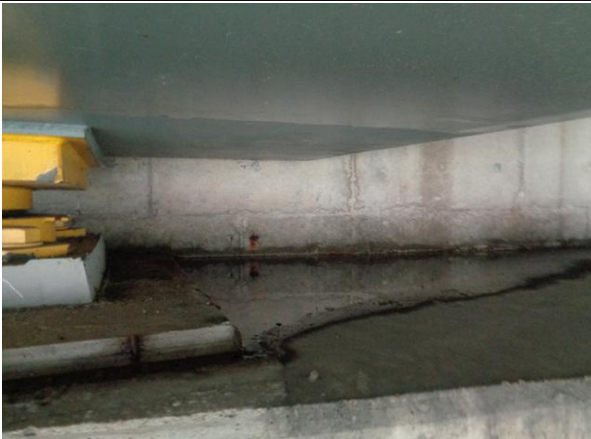
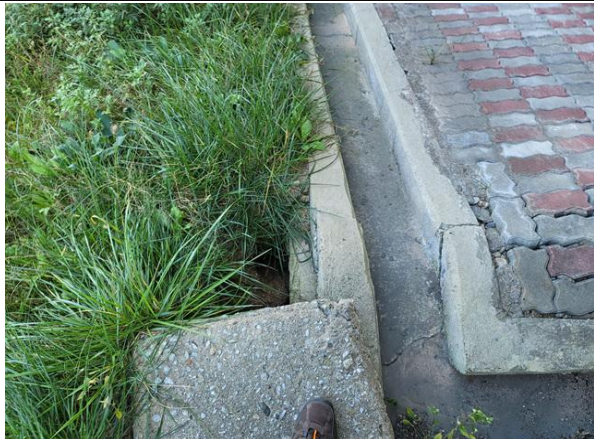
| 손상현황 | • A2 체수 (1.0m×2.0m) | 손상현황 | • A2 배수로 파손 및 토사유실 (1.0m×1.0m) |
| 원 인 | • 신축이음 하부 누수, 마감불량 | 원 인 | • 외부충격, 우수유입 등 |

| 조치방안 | • 표면처리 | 조치방안 | • 단면보수/토사채움 |

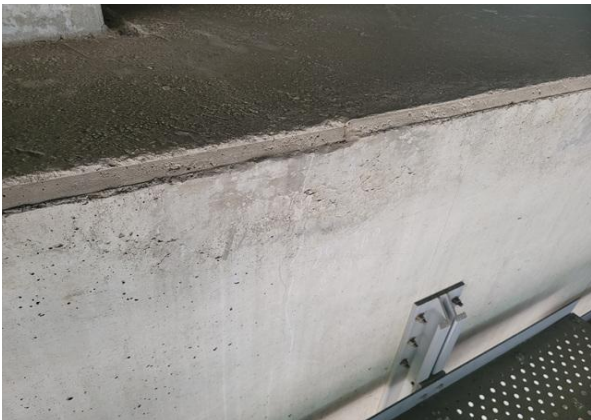
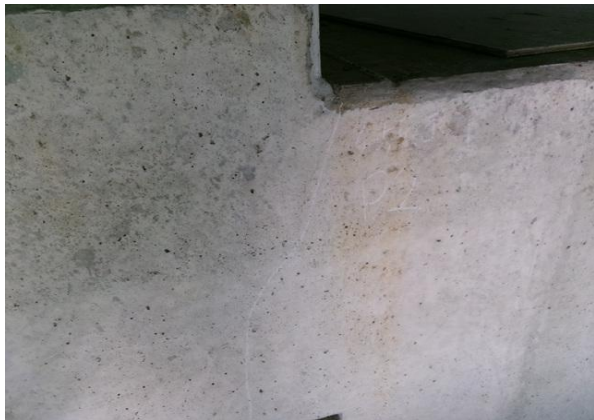
| 손상현황 | • P1 코핑부 균열 (0.2mm/1.0m) | 손상현황 | • P2 코핑부 균열 (0.2mm/1.0m) |
| 원 인 | • 건조수축, 거푸집 조기탈거 등 | 원 인 | • 건조수축, 거푸집 조기탈거 등 |

| 조치방안 | • 표면처리 | 조치방안 | • 표면처리 |

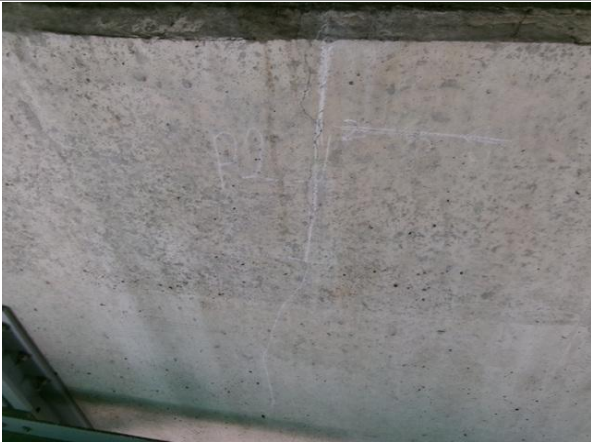
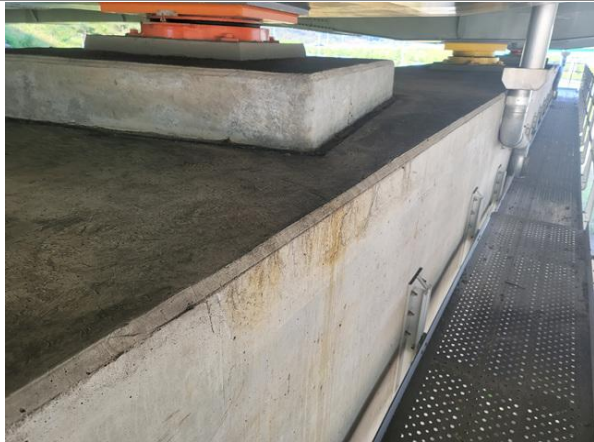
| 손상현황 | • P2 코핑부 균열(0.3mm/1.5m) | 손상현황 | • P1 코핑부 재료분리(1.0m×1.0m) |
| 원 인 | • 건조수축, 거푸집 조기탈거 등 | 원 인 | • 시공시 다짐미흡, 마감미흡 |

| 조치방안 | • 표면처리 | 조치방안 | • 단면보수 |

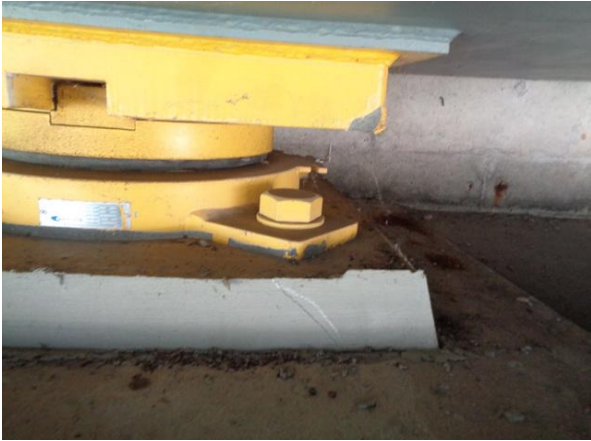
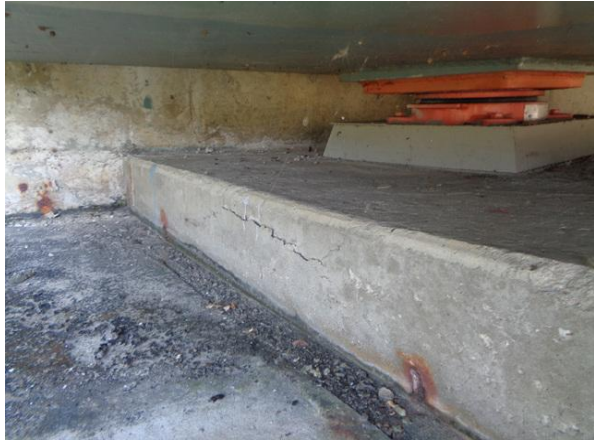
| 손상현황 | • A2-Sh2 무수축몰탈균열(0.2mm/0.2m) | 손상현황 | • A2-Sh1 받침콘크리트들뜸(0.1m×1.0m) |
| 원 인 | • 건조수축, 거푸집 조기탈거 등 | 원 인 | • 시공시 다짐미흡, 마감미흡 |

| 조치방안 | • 표면처리 | 조치방안 | • 단면보수 |

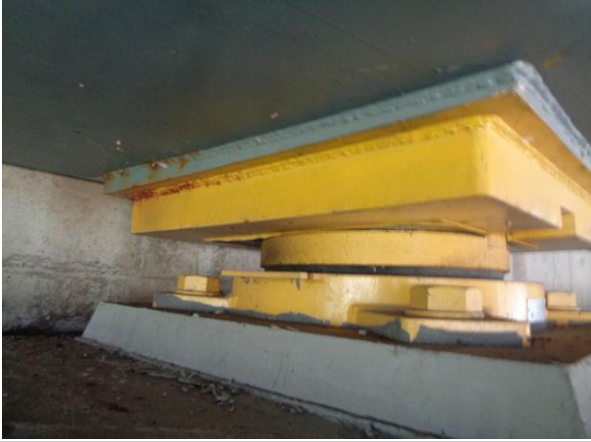
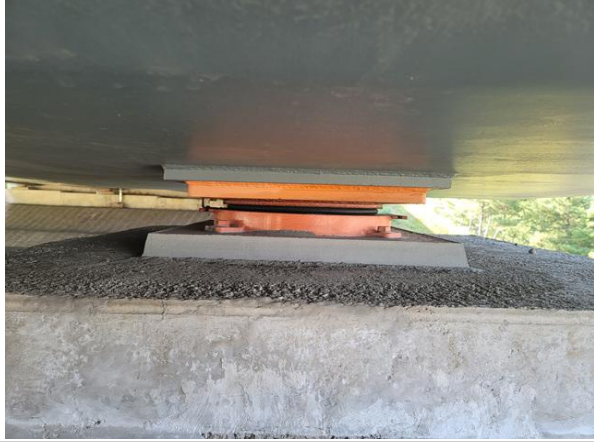
| 손상현황 | • A2-Sh2 Plate부식(1EA) | 손상현황 | • P1-Sh1 상태양호 |
| 원 인 | • 신축이음 하부 우수유입 | 원 인 | - |

| 조치방안 | • 재도장 | 조치방안 | - |

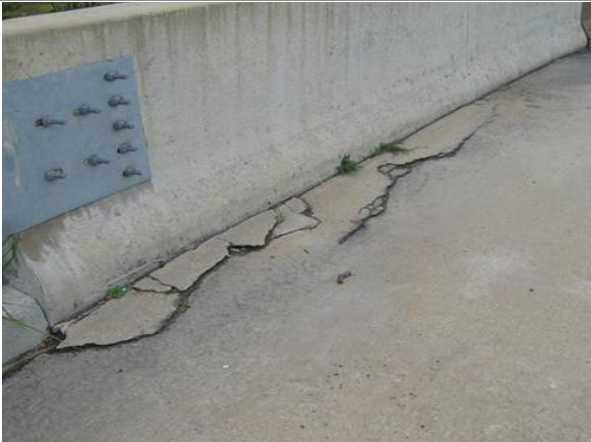
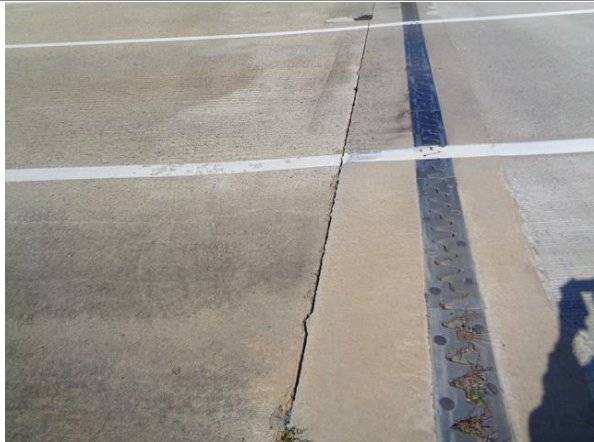
| 손상현황 | • S1 접속부 파손(0.4m×3.0m) | 손상현황 | • S1 접속부 이격(L=10.0m) |
| 원 인 | • 장기공용, 차량운하중, 다짐불량 | 원 인 | • 시공미흡 등 |

| 조치방안 | • 단면보수 | 조치방안 | • 주의관찰 |

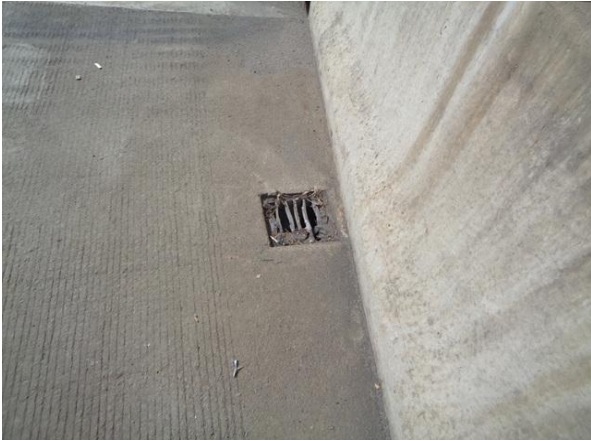
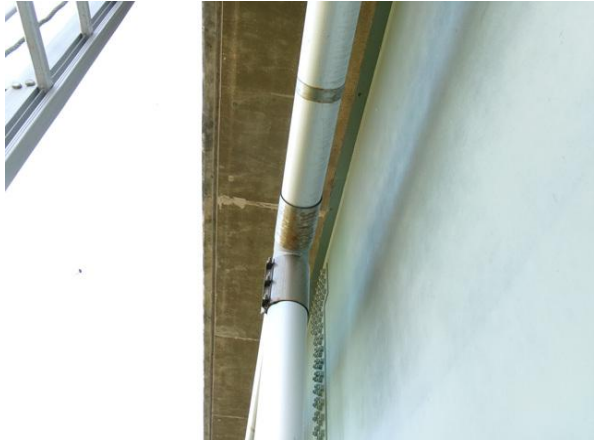
| 손상현황 | • 배수구 상태양호 | 손상현황 | • 배수관 상태양호 |

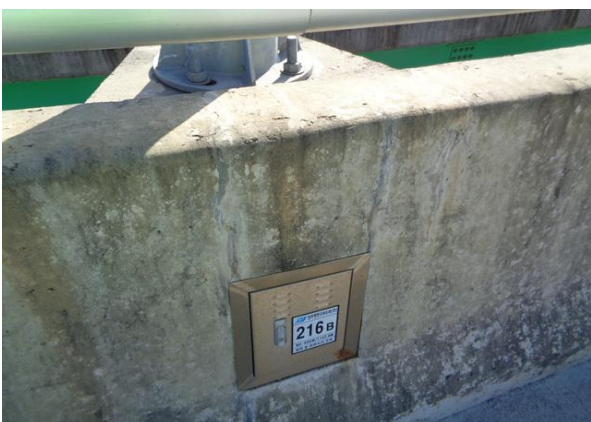
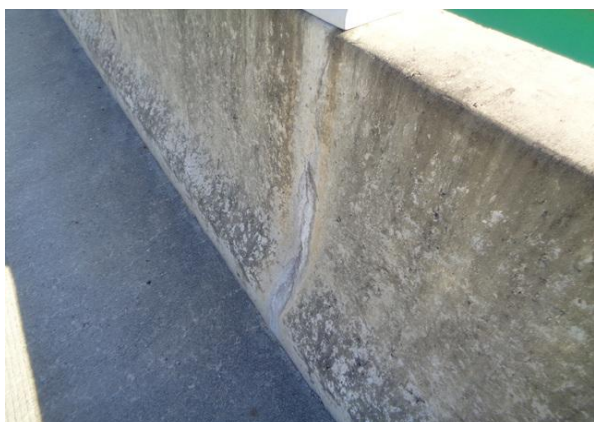
| 손상현황 | • S1 방호벽 균열부백태(0.1m×1.0m×3EA) | 손상현황 | • S1 방호벽 균열부백태(0.1m×1.0m×3EA) |
| 원 인 | • 건조수축, 공용기간 증가, 우수유입 | 원 인 | • 건조수축, 공용기간 증가, 우수유입 |

| 조치방안 | • 표면처리 | 조치방안 | • 표면처리 |

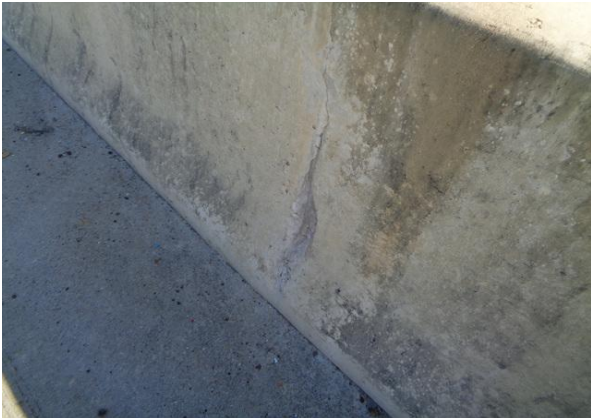
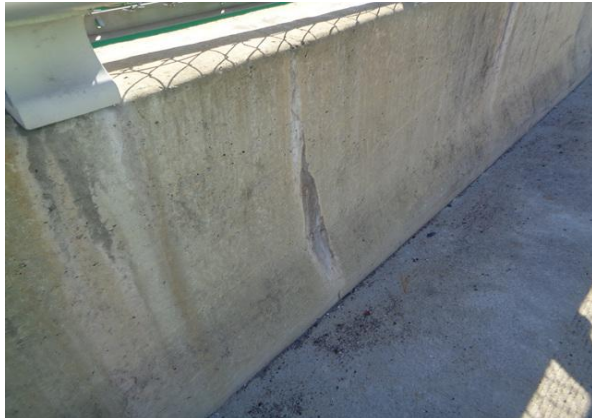
| 손상현황 | • S1 방호벽 균열부백태(0.1m×1.0m×3EA) | 손상현황 | • S2 방호벽 균열부백태(0.1m×1.0m) |
| 원 인 | • 건조수축, 공용기간 증가, 우수유입 | 원 인 | • 건조수축, 공용기간 증가, 우수유입 |

| 조치방안 | • 표면처리 | 조치방안 | • 표면처리 |

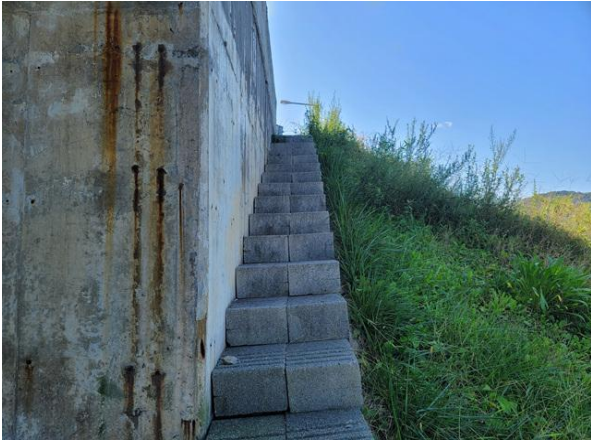
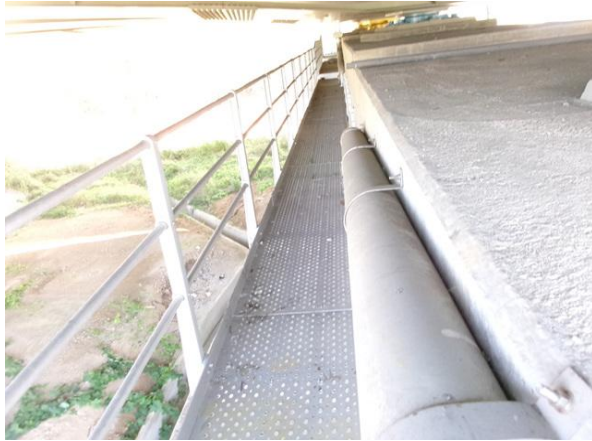
| 손상현황 | • 교대 점검계단 상태양호 | 손상현황 | • 교각 점검통로 상태양호 |
