## 2. 상촌교

## 2.1 상주방향

## 2.2 영천방향 손상현황 사진

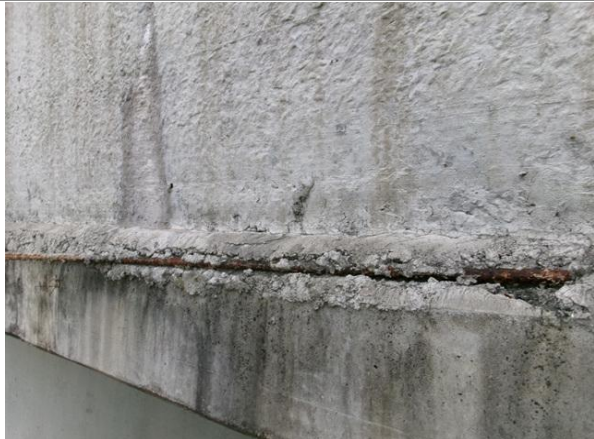
| 손상현황 | • S7 철근노출 (0.1m×6.0m) | 손상현황 | • S7 철근노출 (0.1m×6.0m) |
| 원 인 | • 시공시 다짐미흡, 피복부족 | 원 인 | • 시공시 다짐미흡, 피복부족 |

| 조치방안 | • 단면보수+방청 | 조치방안 | • 단면보수+방청 |

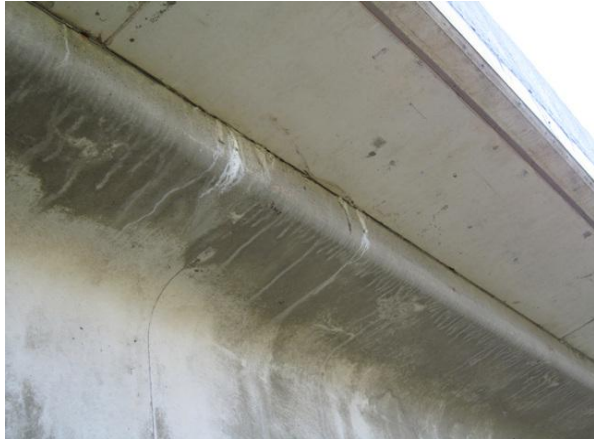
| 손상현황 | • S8-G1 백태(0.1m×0.5m×8EA)-금회 | 손상현황 | • S8-G1 백태(0.1m×0.5m×8EA)-21년 |
| 원 인 | • 외부 우수유입 | 원 인 | • 외부 우수유입 |

| 조치방안 | • 표면처리 | 조치방안 | • 표면처리 |

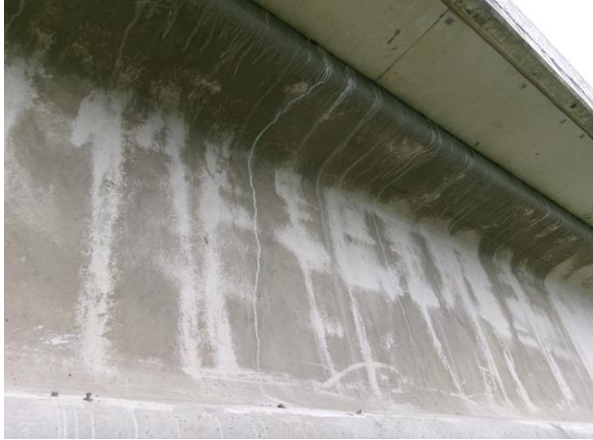
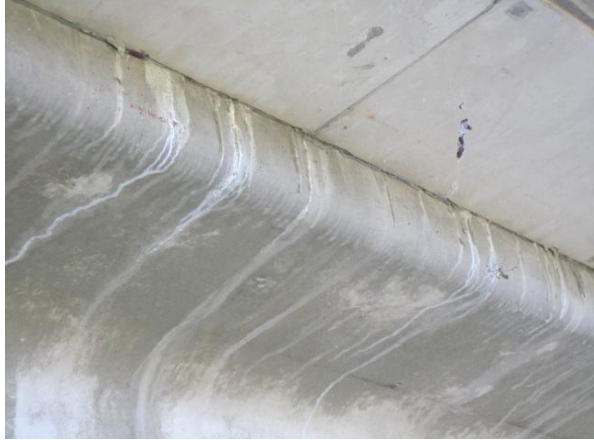
| 손상현황 | • S9-G1 백태(0.1m×0.5m×8EA)-금회 | 손상현황 | • S9-G1 백태(0.1m×0.5m×8EA)-21년 |
| 원 인 | • 외부 우수유입 | 원 인 | • 외부 우수유입 |

| 조치방안 | • 표면처리 | 조치방안 | • 표면처리 |

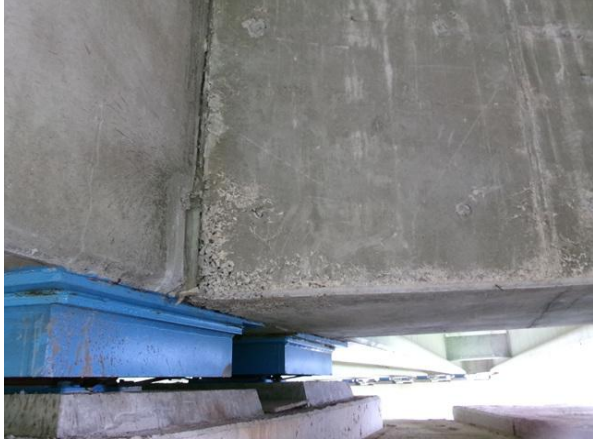
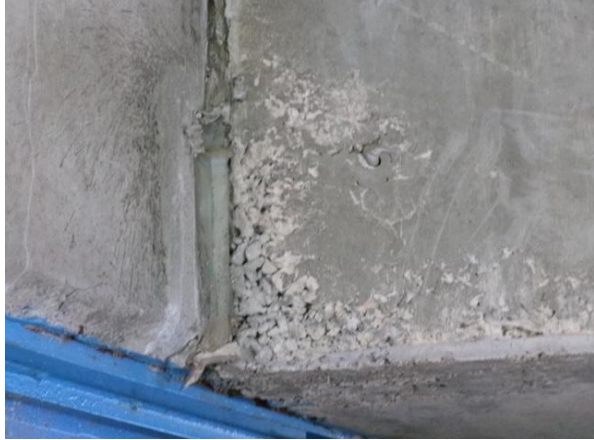
| 손상현황 | • S8 재료분리 (0.5m×0.5m) | 손상현황 | • S8 재료분리 (0.5m×0.5m) |
| 원 인 | • 다짐미흡, 거푸지 조기탈형 등 | 원 인 | • 다짐미흡, 거푸지 조기탈형 등 |

| 조치방안 | • 단면보수 | 조치방안 | • 단면보수 |

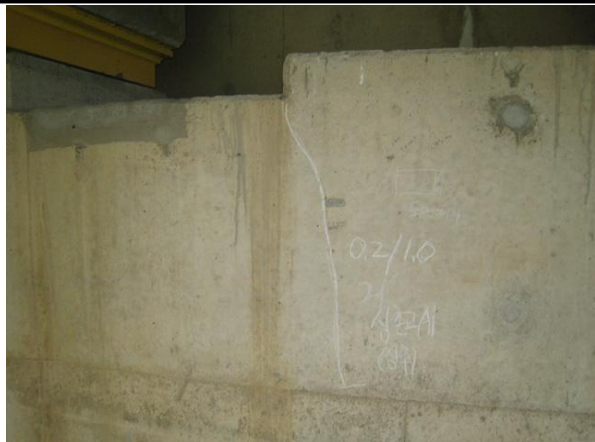
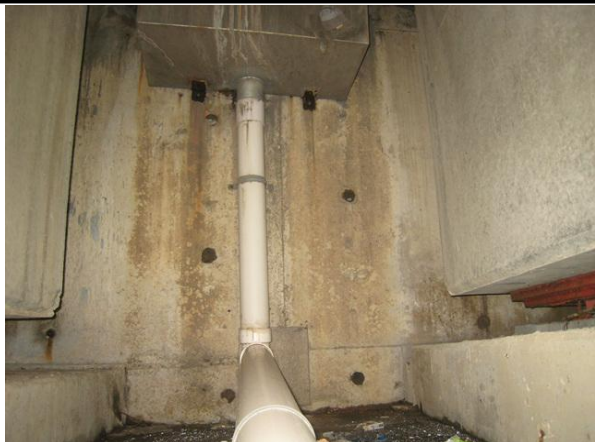
| 손상현황 | • A1 균열 (0.2mm/1.0m) | 손상현황 | • A1 누수흔적 (1.0m×2.0m) |
| 원 인 | • 건조수축 등 | 원 인 | • 외부 우수유입 |

| 조치방안 | • 표면처리 | 조치방안 | • 표면처리 |

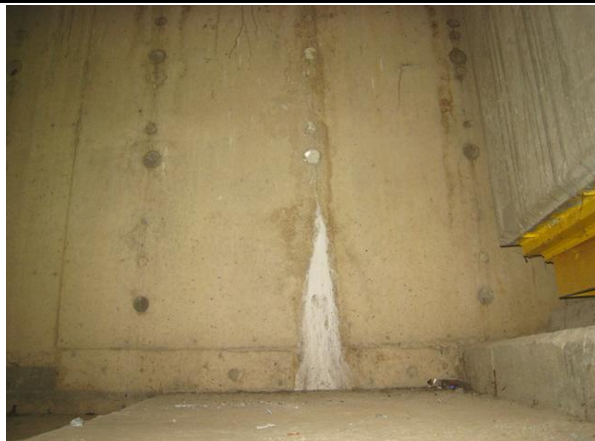
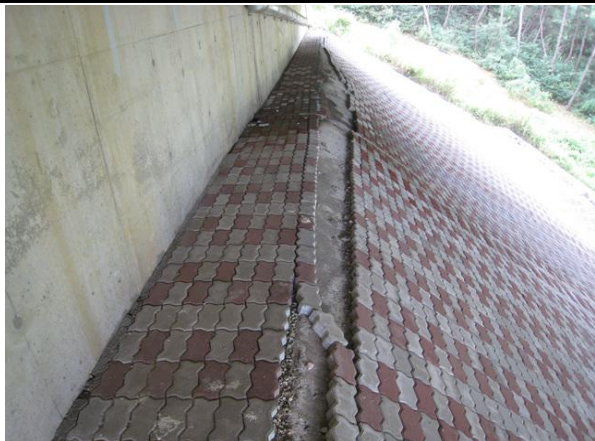
| 손상현황 | • A1 백태 (0.3m×0.5m) | 손상현황 | • A2 법면 밀림 (15.0m) |
| 원 인 | • 외부 우수유입 | 원 인 | • 법면침하, 외부 우수유입 등 |

| 조치방안 | • 표면처리 | 조치방안 | • 블록 재설치 |

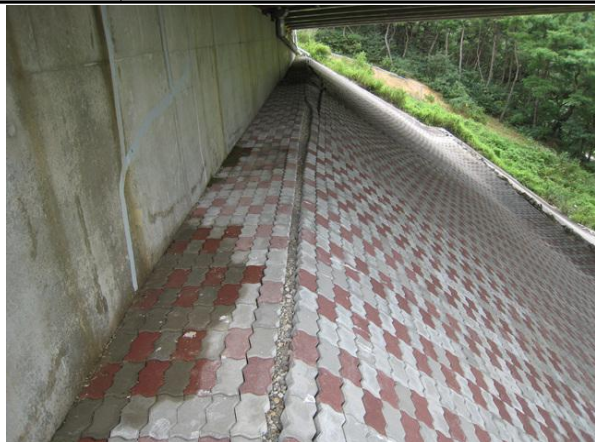
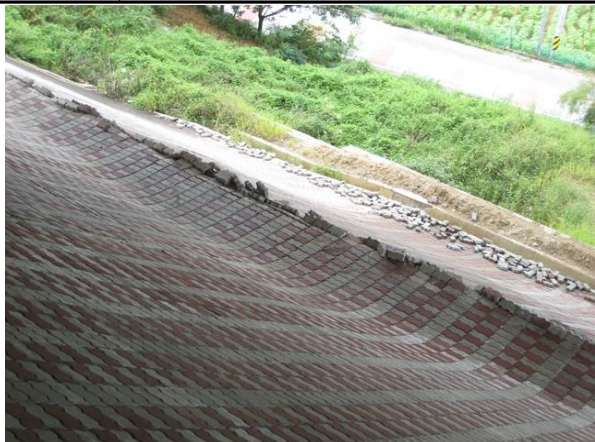
| 손상현황 | • A2 법면 밀림 (15.0m) | 손상현황 | • A2 법면 밀림 (15.0m) |
| 원 인 | • 법면침하, 외부 우수유입 등 | 원 인 | • 법면침하, 외부 우수유입 등 |

| 조치방안 | • 블록 재설치 | 조치방안 | • 블록 재설치 |

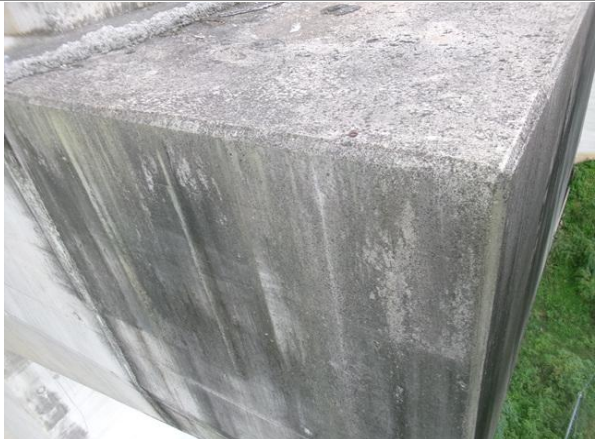
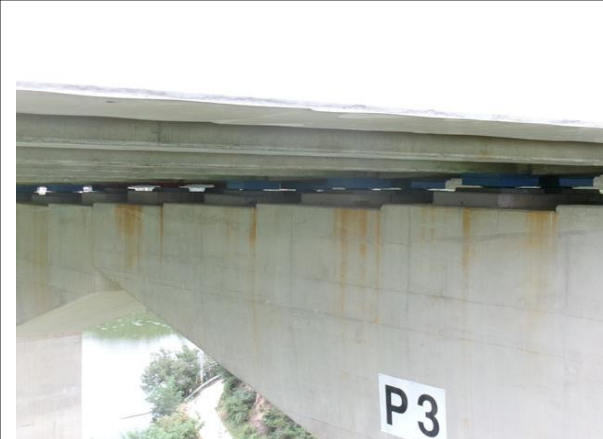
| <ul style="list-style-type: none"> <li>• P2 코핑부 균열(0.2mm/2.0m)</li> <li>• 건조수축 등</li> <li>• 표면처리</li> </ul> | <ul style="list-style-type: none"> <li>• P3 코핑부 표면박리(5.0m×0.5m)</li> <li>• 시공미흡, 다짐미흡 등</li> <li>• 단면보수</li> </ul> |

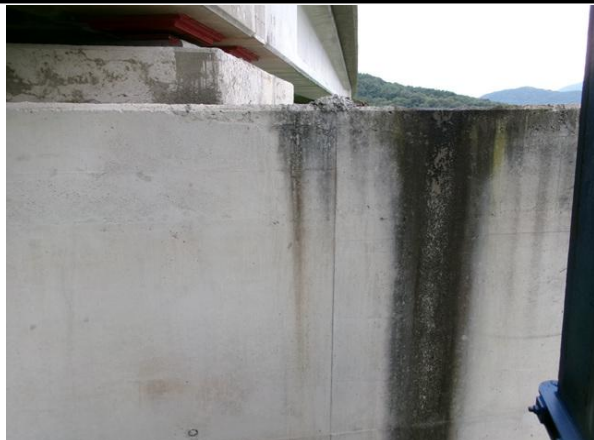
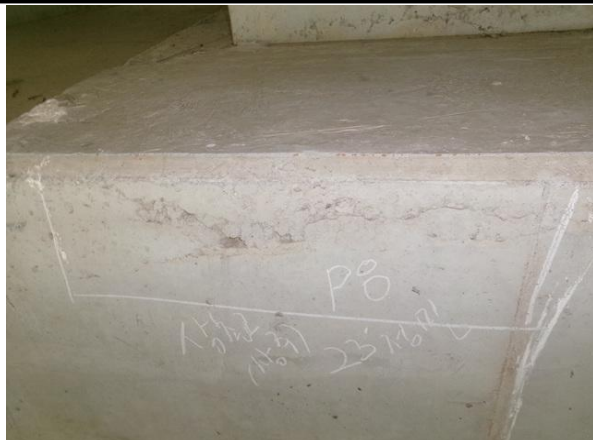
| 손상현황 | • P7 코핑부 표면오염(1.5m×1.5m) | 손상현황 | • P8 코핑부 재료분리(0.5m×0.2m) |
| 원 인 | • 외부 우수유입 등 | 원 인 | • 시공미흡, 다짐미흡 등 |

| 조치방안 | • 표면처리 | 조치방안 | • 단면보수 |

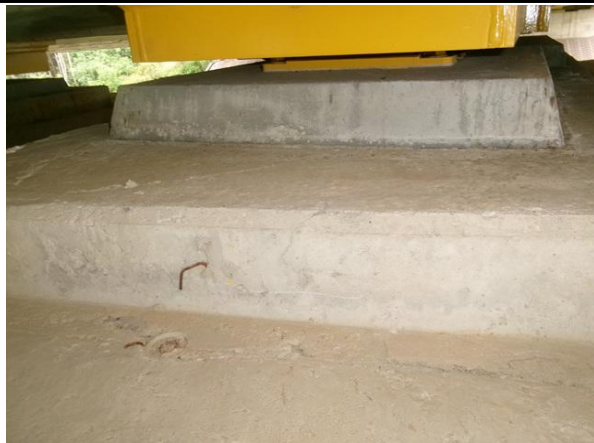
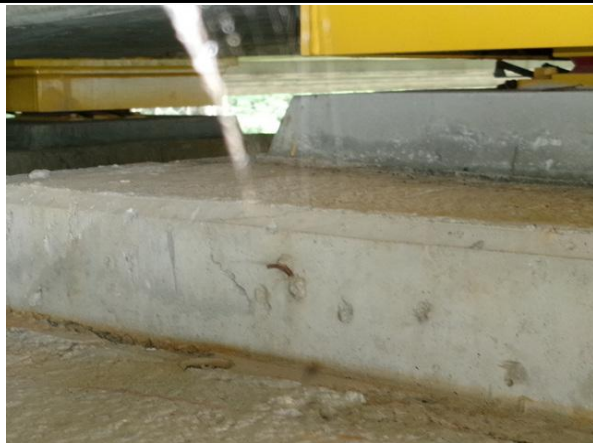
| 손상현황 | • P1-Sh11 박리(0.2m×0.2m) | 손상현황 | • P1-Sh8 박리(0.2m×0.2m) |
| 원 인 | • 다짐미흡, 거푸집 조기탈영 등 | 원 인 | • 시공미흡, 다짐미흡 등 |

| 조치방안 | • 단면보수 | 조치방안 | • 단면보수 |

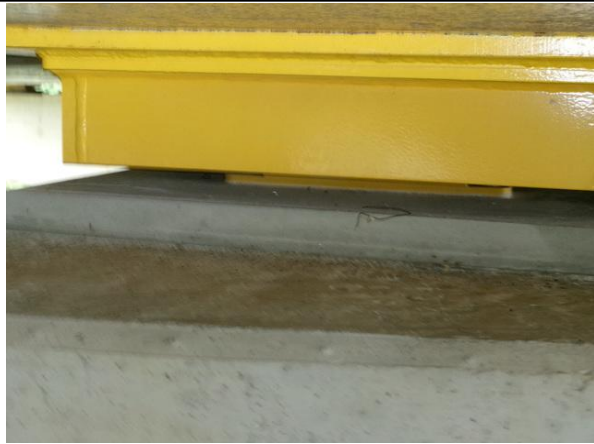
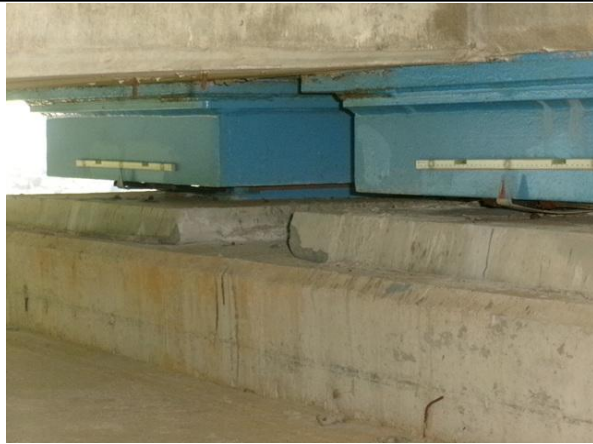
| 손상현황 | • P2-Sh8 몰탈 균열(0.1mm/0.2m) | 손상현황 | • P4-Sh9 몰탈 파손(0.1m×0.2m) |
| 원 인 | • 초기 건조수축 등 | 원 인 | • 시공미흡, 다짐미흡 등 |

| 조치방안 | • 표면처리 | 조치방안 | • 단면보수 |

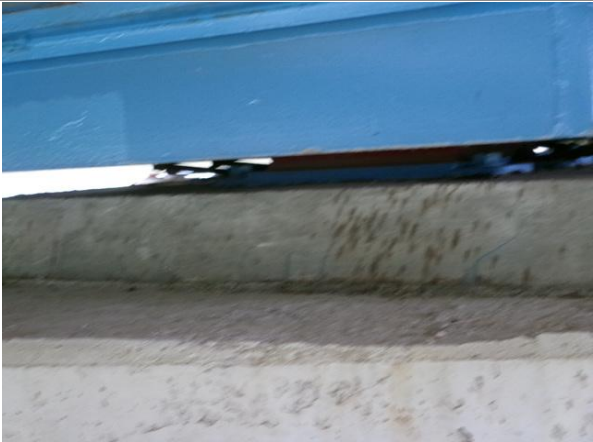
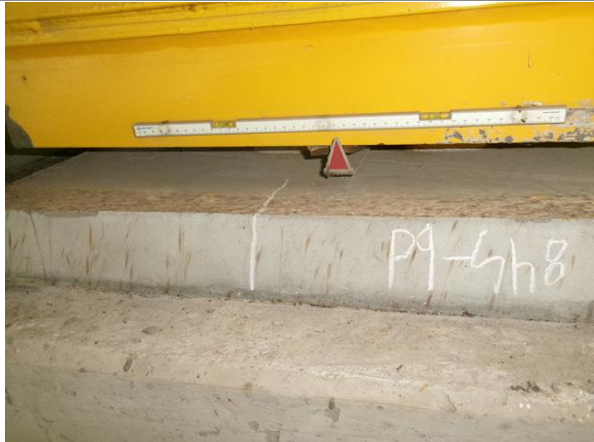
| 손상현황 | • P8-Sh8 무수축물탈 균열(0.1mm/0.2m) | 손상현황 | • P9-Sh8 무수축물탈 균열(0.1mm/0.2m) |
| 원 인 | • 초기 건조수축 등 | 원 인 | • 초기 건조수축 등 |

| 조치방안 | • 표면처리 | 조치방안 | • 표면처리 |

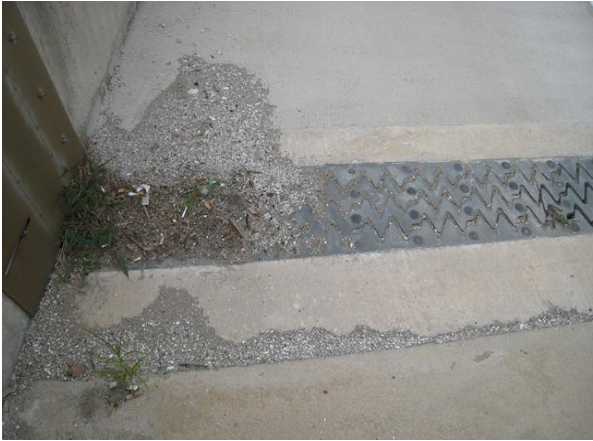
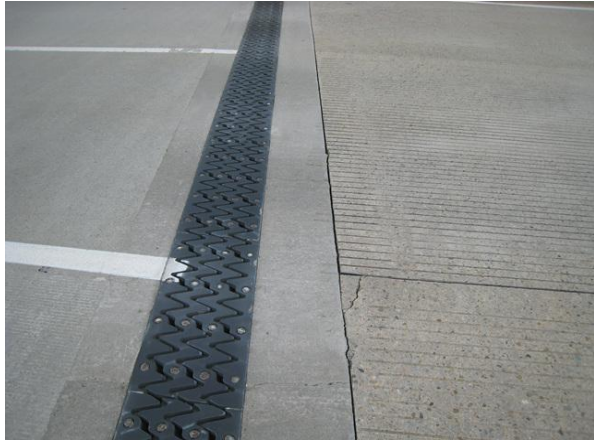
| 손상현황 | • A1 본체 이물질퇴적(2.0m) | 손상현황 | • A1 후타재 균열(0.2mm) |
| 원 인 | • 공용중 열화 | 원 인 | • 초기 건조수축 등 |

| 조치방안 | • 청소 | 조치방안 | • 표면처리 |

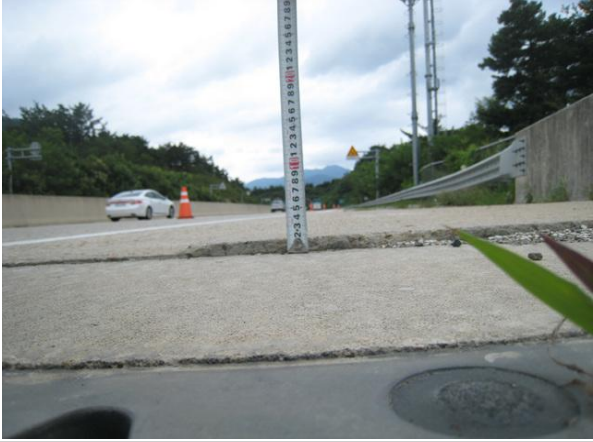
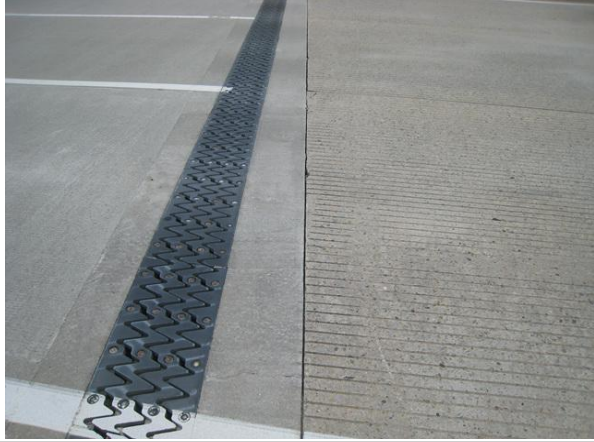
| 손상현황 | • A1 단차(2.0m/13mm) | 손상현황 | • A1 단차(2.0m/13mm) |
| 원 인 | • 접속부 침하 | 원 인 | • 접속부 침하 |

| 조치방안 | • 주의관찰 | 조치방안 | • 주의관찰 |

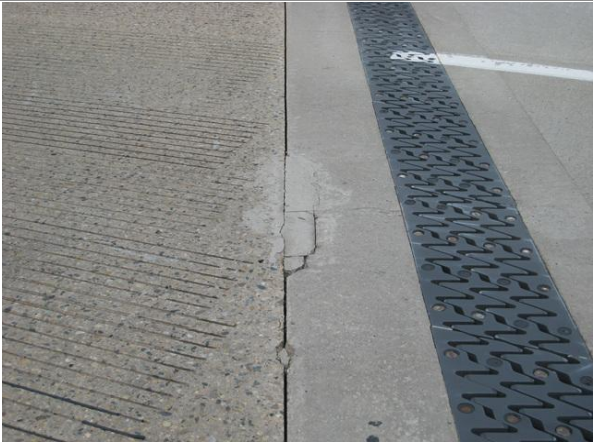
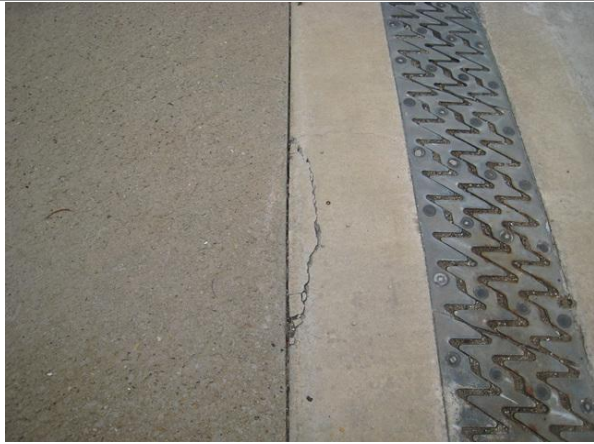
| 손상현황 | • A2 후타재 들뜸(0.2m×0.8m) | 손상현황 | • A2 후타재 들뜸(0.2m×0.8m) |
| 원 인 | • 중차량 통행, 공용중 열화 | 원 인 | • 중차량 통행, 공용중 열화 |

| 조치방안 | • 단면보수 | 조치방안 | • 단면보수 |

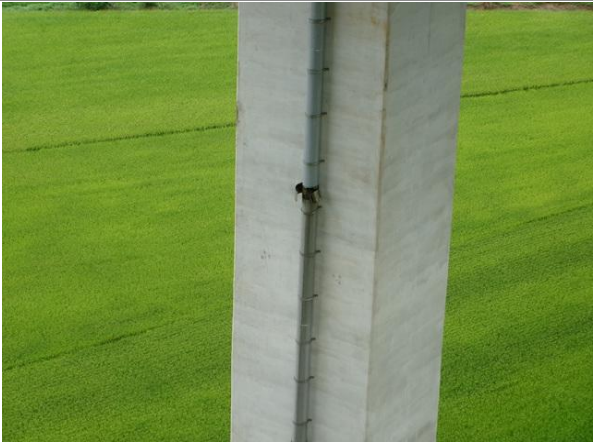
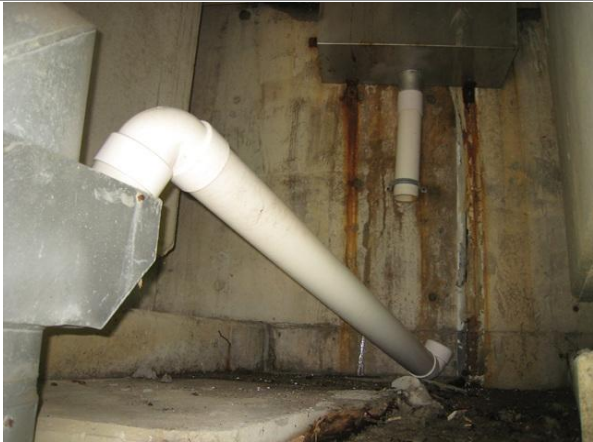
| 손상현황 | • P3 연결부 파손(1EA) | 손상현황 | • S11 배수관 탈락(1EA) |
| 원 인 | • 공용중 열화 | 원 인 | • 공용중 열화 |

| 조치방안 | • 정비 | 조치방안 | • 정비 |

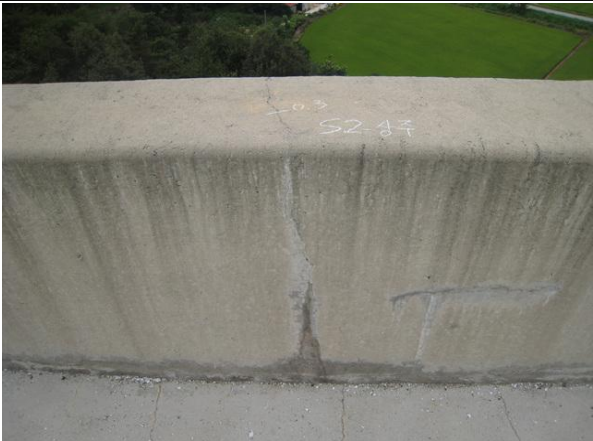
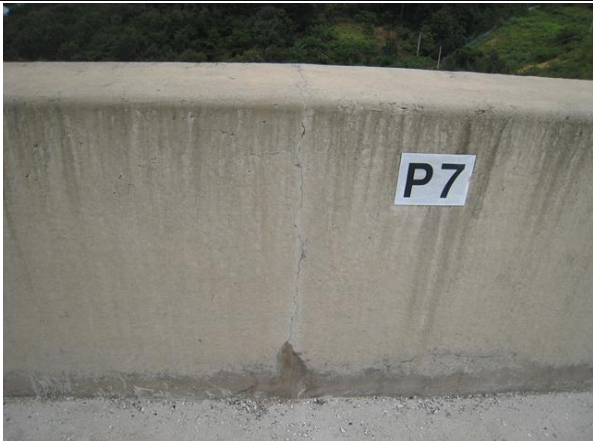
| 손상현황 | • S2 방호벽 균열(0.3mm/1.5m) | 손상현황 | • S7 방호벽 균열(0.2mm/1.5m) |
| 원 인 | • 초기 건조수축 등 | 원 인 | • 초기 건조수축 등 |

| 조치방안 | • 표면처리 | 조치방안 | • 표면처리 |

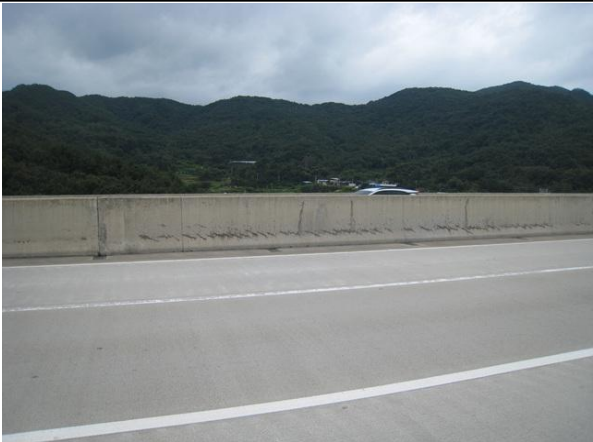
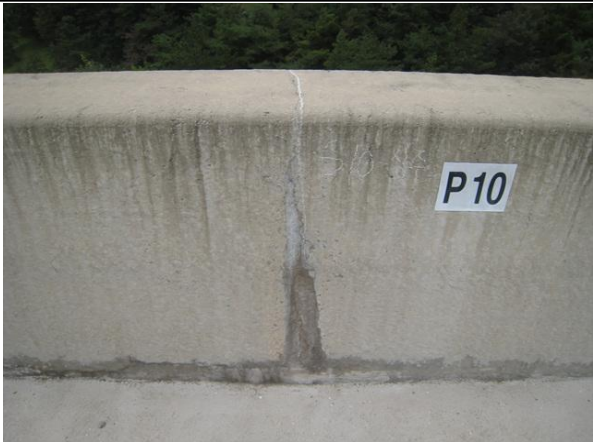
| 손상현황 | • S7 중분대 균열부 백태(0.2m×5.0m) | 손상현황 | • S10 방호벽 균열(0.2mm/1.5m) |
| 원 인 | • 외부 우수유입 | 원 인 | • 초기 건조수축, 외부 우수유입 |

| 조치방안 | • 표면처리 | 조치방안 | • 표면처리 |

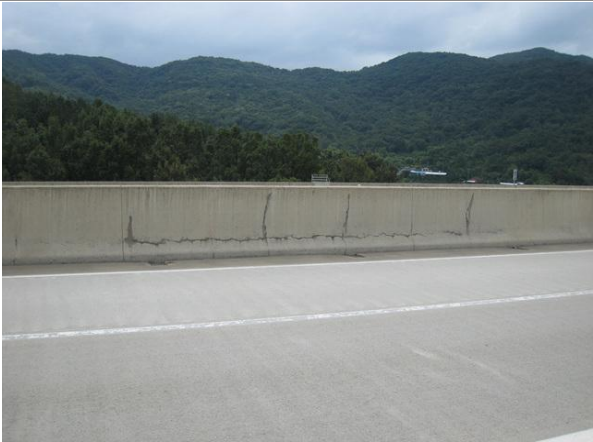
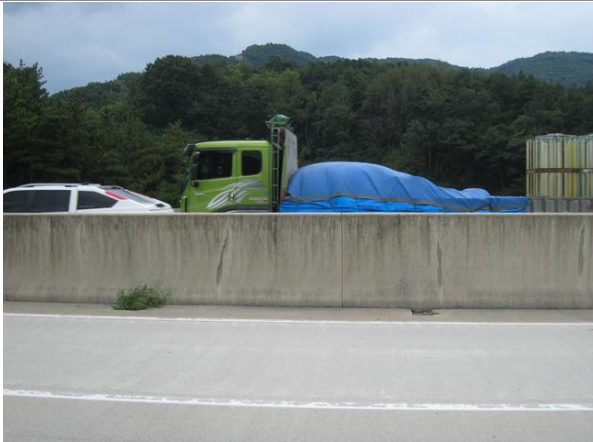
| 손상현황 | • S11 중분대 균열(0.2mm/1.5m) | 손상현황 | • S11 중분대 균열(0.2mm/1.5m) |
| 원 인 | • 초기 건조수축 등 | 원 인 | • 초기 건조수축 등 |

| 조치방안 | • 표면처리 | 조치방안 | • 표면처리 |

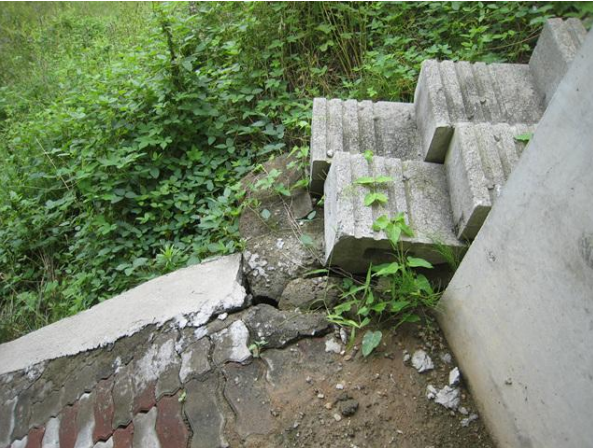
| 손상현황 | • 점검계단 파손 | | |
| 원 인 | • 시공미흡 | | |

| 조치방안 | • 단면보수 | | |

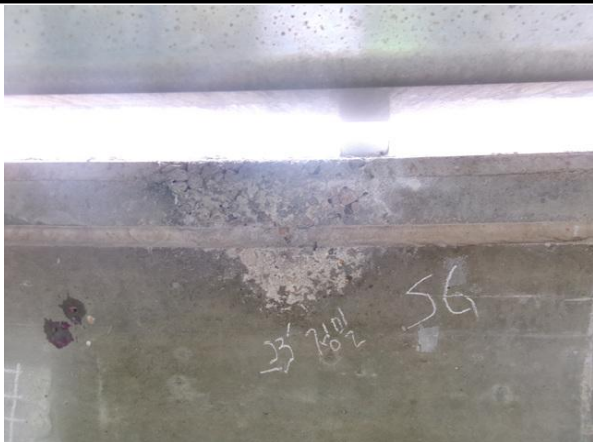
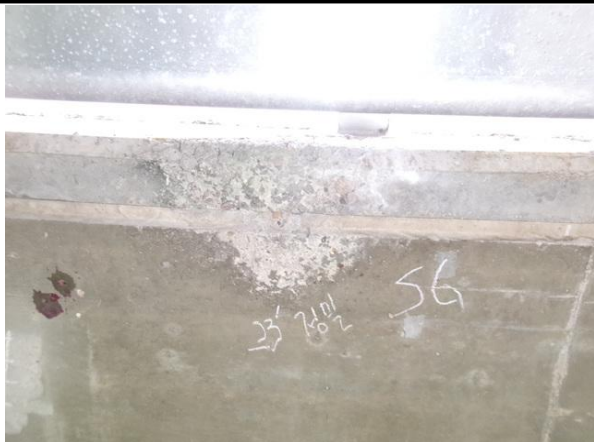
| 손상현황 | • S6 재료분리 (0.3m×0.2m) | 손상현황 | • S6 재료분리 (0.3m×0.2m) |
| 원 인 | • 시공시 다짐미흡, 거푸집 조기탈영 등 | 원 인 | • 시공시 다짐미흡, 거푸집 조기탈영 등 |

| 조치방안 | • 단면보수 | 조치방안 | • 단면보수 |

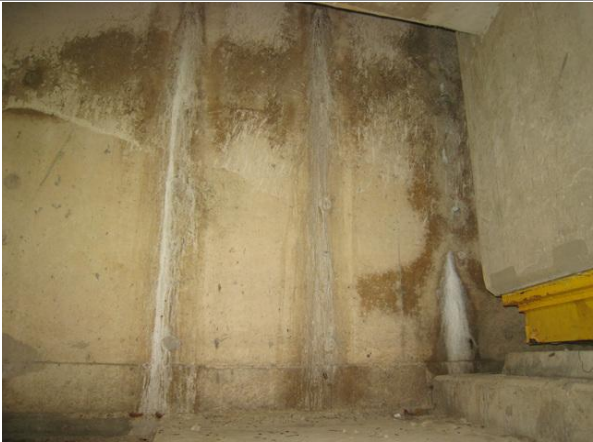
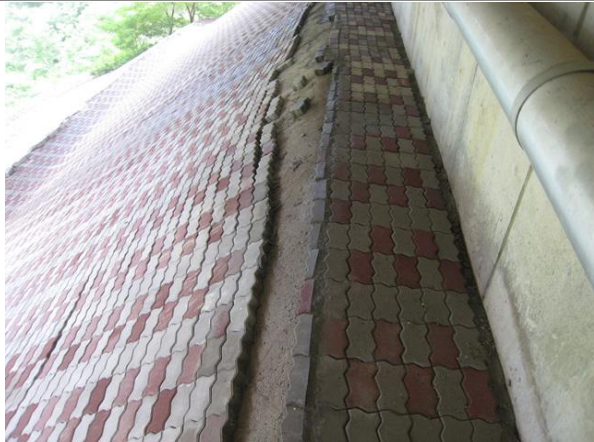
| 손상현황 | • A1 백태 (0.1m×0.5m) | 손상현황 | • A2 법면 밀립 (15.0m) |
| 원 인 | • 외부 우수유입 | 원 인 | • 법면침하, 외부 우수유입 등 |

| 조치방안 | • 표면처리 | 조치방안 | • 블록 재설치 |

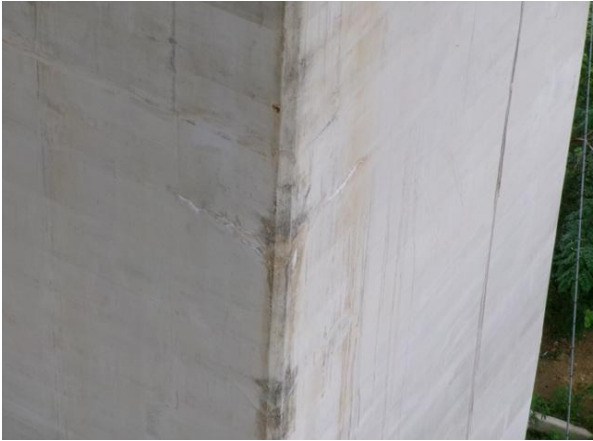
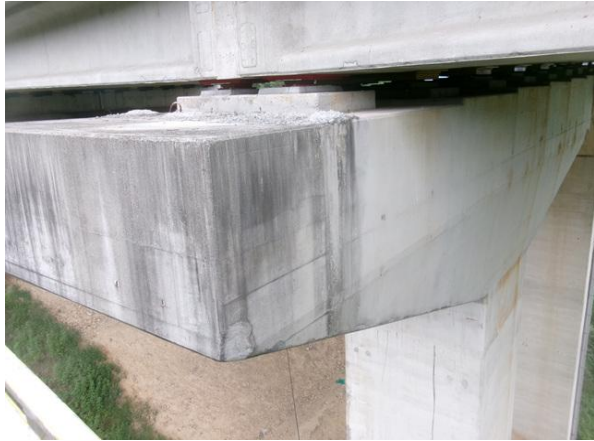
| 손상현황 | • P1 기둥부 균열부백태 (0.5m×0.2m) | 손상현황 | • P1 코핑부 표면오염 (2.0m×2.0m) |
| 원 인 | • 초기 건조수축, 우수유입 등 | 원 인 | • 외부 우수유입 |

| 조치방안 | • 표면처리 | 조치방안 | • 표면처리 |

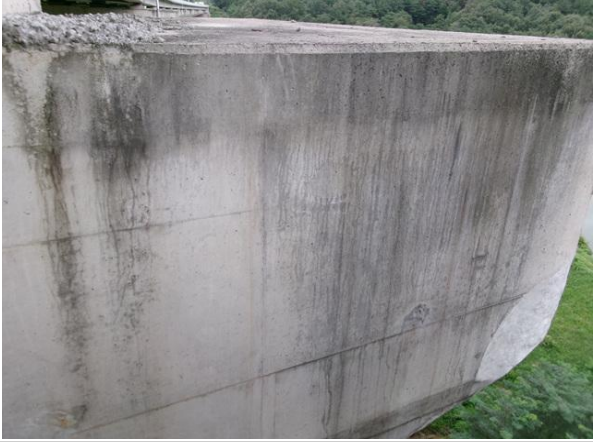
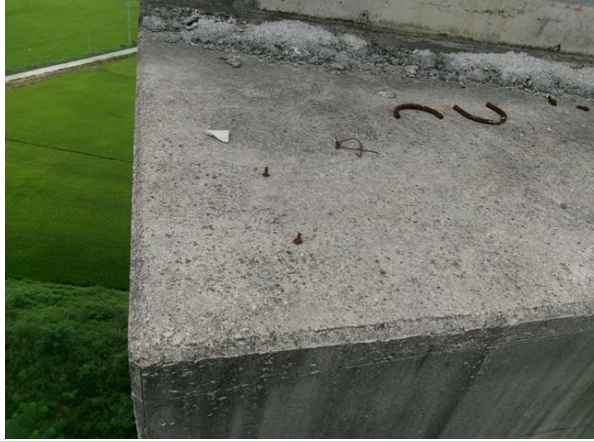
| 손상현황 | • P2 코핑부 표면오염 (2.0m×1.5m) | 손상현황 | • P4 코핑부 상면 균열 (0.5mm/1.5m) |
| 원 인 | • 외부 우수유입 | 원 인 | • 초기 건조수축 등 |

| 조치방안 | • 표면처리 | 조치방안 | • 표면처리 |

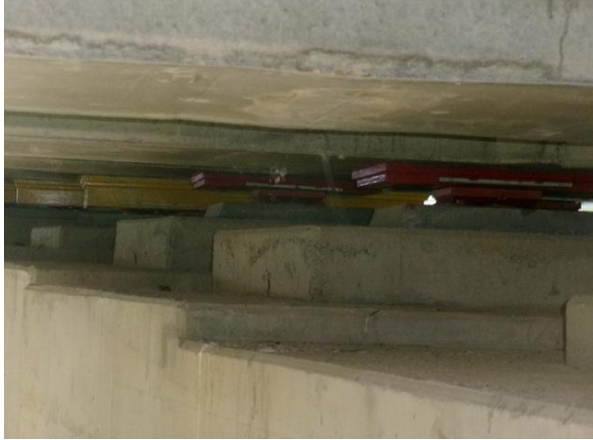
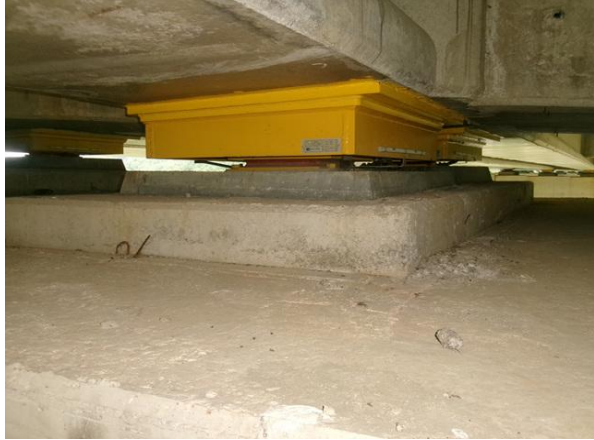
| 손상현황 | • P1-Sh1 재료분리(1.0m×0.3m) | 손상현황 | • P1-Sh3 재료분리(1.0m×0.3m) |
| 원 인 | • 다짐미흡, 거푸집 조기탈영 등 | 원 인 | • 다짐미흡, 거푸집 조기탈영 등 |

| 조치방안 | • 단면보수 | 조치방안 | • 단면보수 |

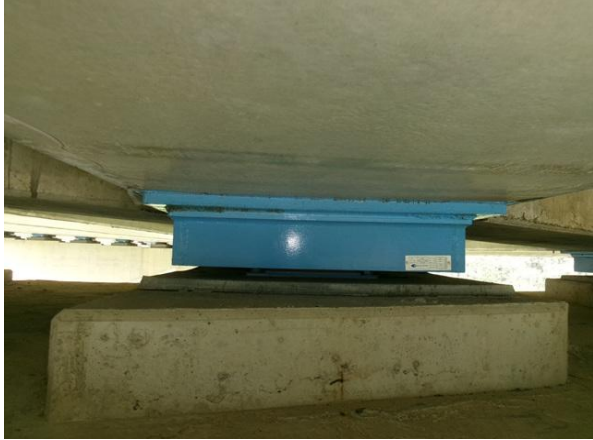
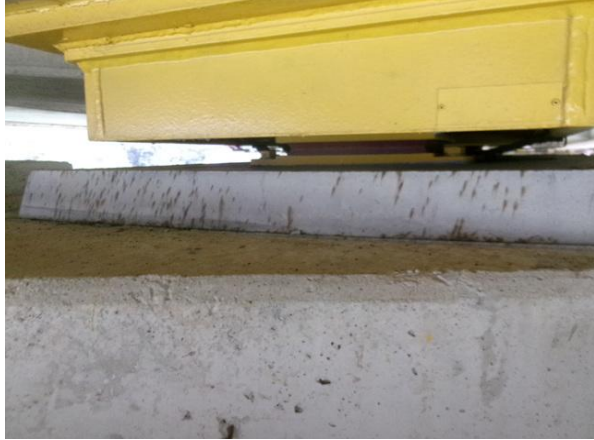
| 손상현황 | • P6-Sh4 들뜸(3.0m×0.1m) | 손상현황 | • P9-Sh3 몰탈 균열(0.1mm/0.2m) |
| 원 인 | • 시공미흡, 다짐미흡 등 | 원 인 | • 초기 건조수축 등 |

| 조치방안 | • 단면보수 | 조치방안 | • 표면처리 |

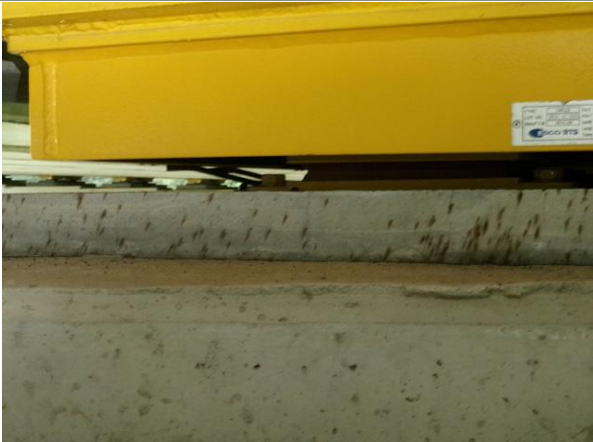
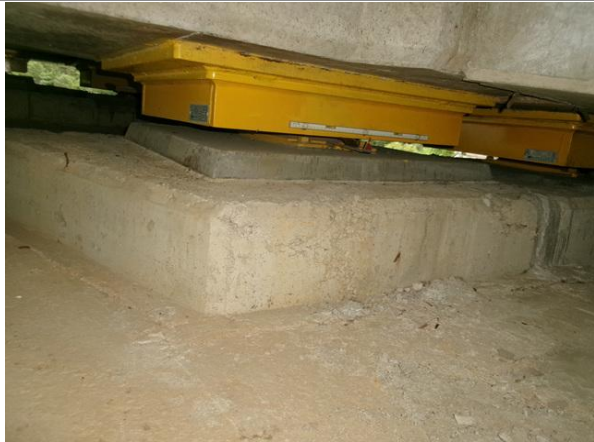
| 손상현황 | • P9-Sh4 몰탈 균열(0.1mm/0.2m) | 손상현황 | • P10-Sh4 재료분리(1.0m×0.3m) |
| 원 인 | • 초기 건조수축 등 | 원 인 | • 다짐미흡, 거푸집 조기탈영 등 |

| 조치방안 | • 표면처리 | 조치방안 | • 단면보수 |

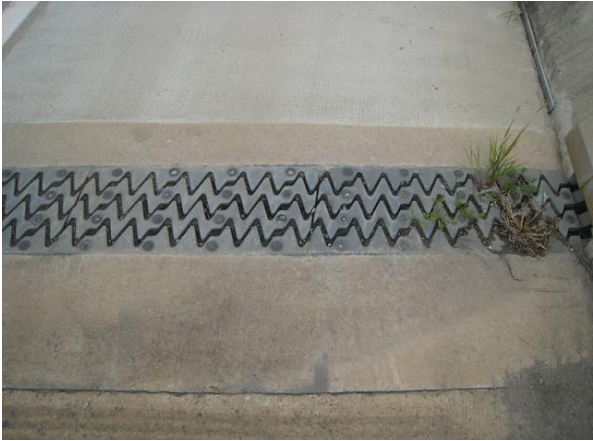
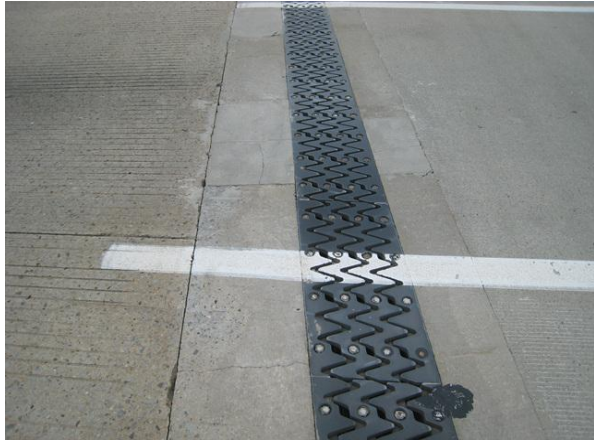
| 손상현황 | • A1 본체 토사퇴적(3.0m) | 손상현황 | • A1 후타재 균열(0.2mm) |
| 원 인 | • 공용중 열화 | 원 인 | • 초기 건조수축 등 |

| 조치방안 | • 청소 | 조치방안 | • 표면처리 |

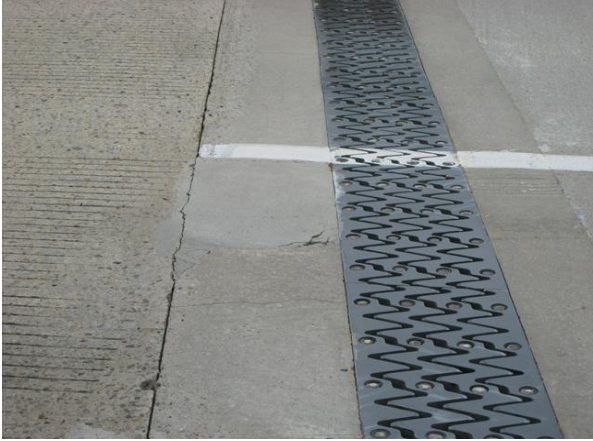
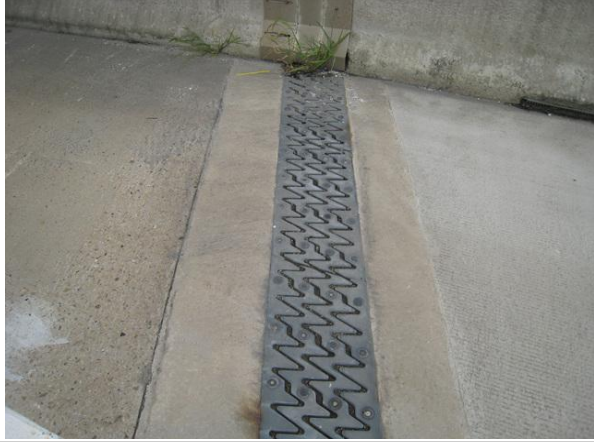
| 손상현황 | • A1 후타재 파손(0.1m×0.1m) | 손상현황 | • A2 본체 토사퇴적(3.0m) |
| 원 인 | • 중차량 통행, 공용중 열화 | 원 인 | • 공용중 열화 |

| 조치방안 | • 단면보수 | 조치방안 | • 청소 |

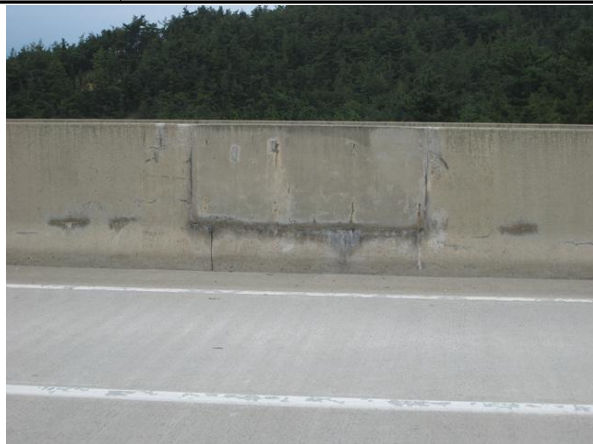
| 손상현황 | • 배수시설 상태양호 | 손상현황 | • S10 중분대 균열부 백태 |
| 원 인 | • - | 원 인 | • 외부 우수유입 |

| 조치방안 | • - | 조치방안 | • 표면처리 |

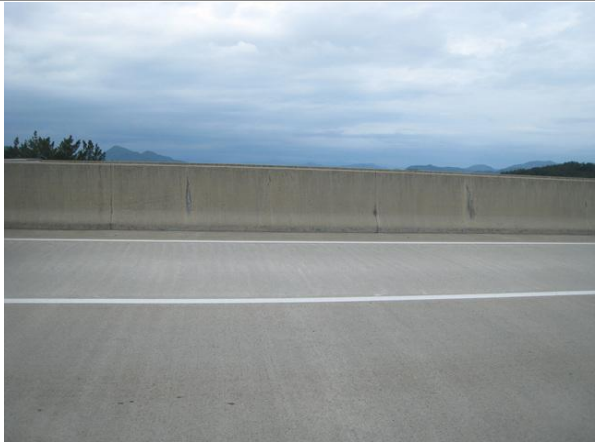
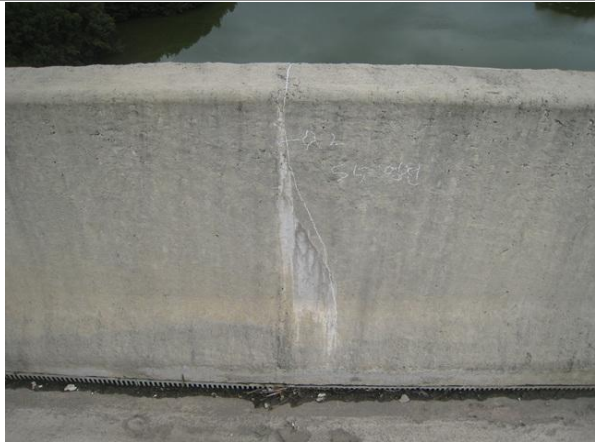
| 손상현황 | • S1 중분대 균열(0.2mm) | 손상현황 | • S7 방호벽 균열(0.2mm) |
| 원 인 | • 초기 건조수축 등 | 원 인 | • 초기 건조수축 등 |

| 조치방안 | • 표면처리 | 조치방안 | • 표면처리 |
