### 3. 양지교

### 3.1 상주방향

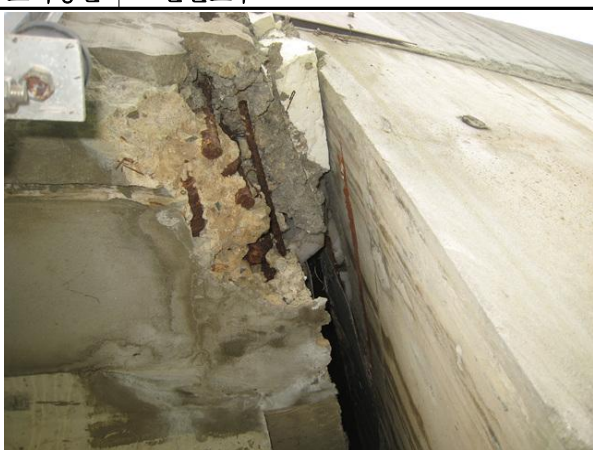
| 손상현황 | • S1 들뜸(0.5m×1.0m) |
| 원 인 | • 시공시 다짐미흡, 거푸집 조기탈영 등 |

| 조치방안 | • 단면보수 |

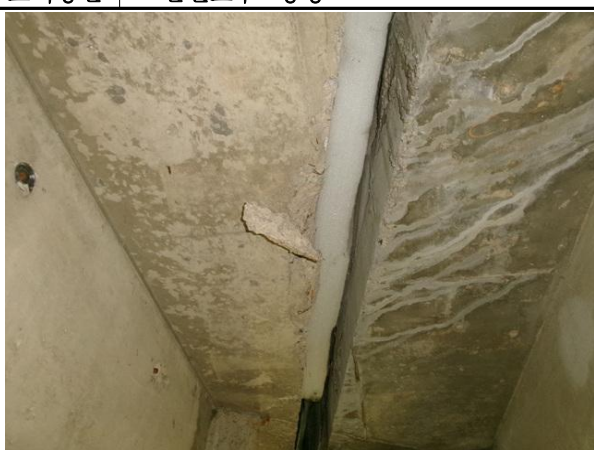
| 손상현황 | • S1 철근노출 (0.1m×0.3m) |
| 원 인 | • 피복부족 |

| 조치방안 | • 단면보수+방청 |

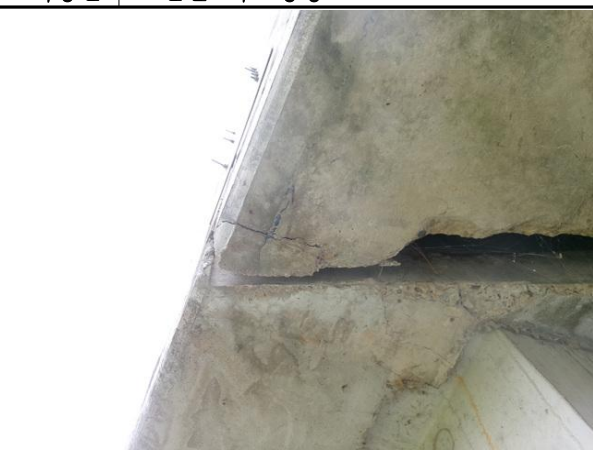
| 손상현황 | • S1 파손 및 철근노출(0.5m×0.5m) |
| 원 인 | • 시공시 다짐미흡, 피복부족 |

| 조치방안 | • 단면보수+방청 |

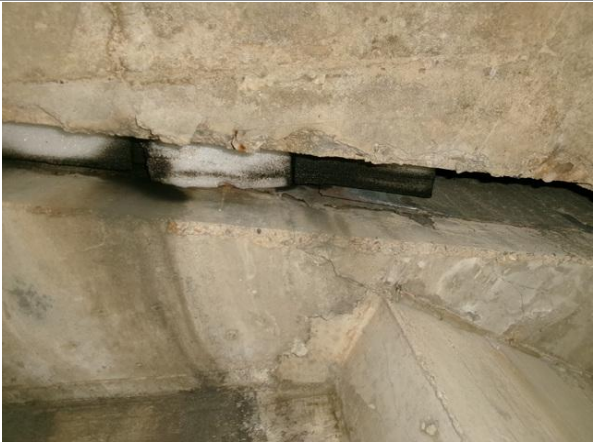
| <ul style="list-style-type: none"> <li>• S4 균열(0.2mm/0.5m)</li> <li>• 건조수축 등</li> <li>• 표면처리</li> </ul> | <ul style="list-style-type: none"> <li>• S5 균열부백태(0.2m×0.5m)</li> <li>• 피복부족</li> <li>• 단면보수+방청</li> </ul> |

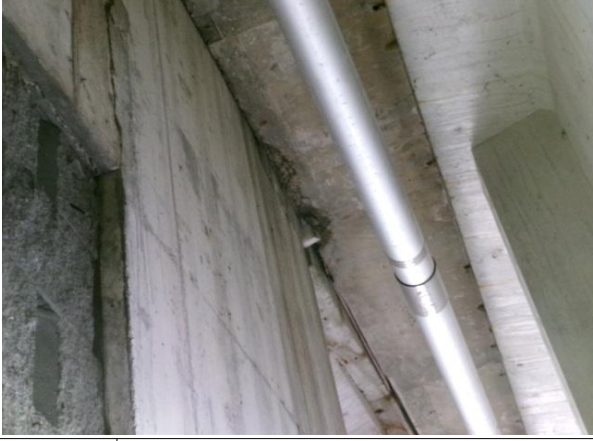
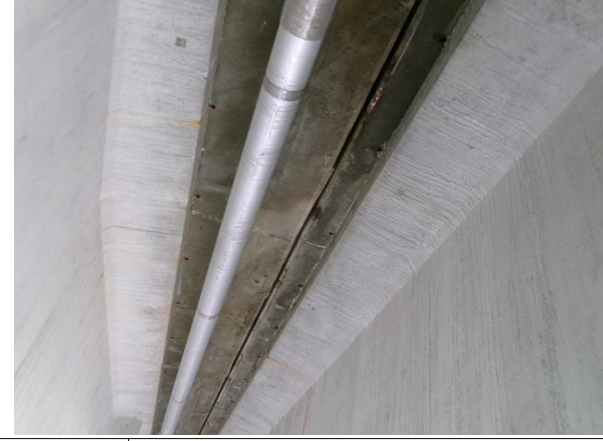
| <ul style="list-style-type: none"> <li>• S5 박락(0.2m×1.0m)</li> <li>• 시공시 다짐미흡, 외부충격</li> <li>• 단면보수</li> </ul> | <ul style="list-style-type: none"> <li>• S5 박락(0.2m×7.0m)</li> <li>• 시공시 다짐미흡, 외부충격</li> <li>• 단면보수</li> </ul> |

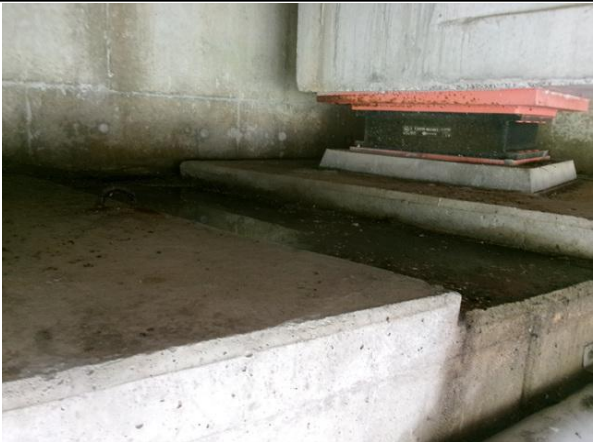
| 손상현황 | • A1 체수 (1.5m×1.0m) | 손상현황 | • A1 누수흔적 (1.0m×5.0m) |
| 원 인 | • 외부 우수유입 | 원 인 | • 외부 우수유입 |

| 조치방안 | • 주의관찰 | 조치방안 | • 표면처리 |

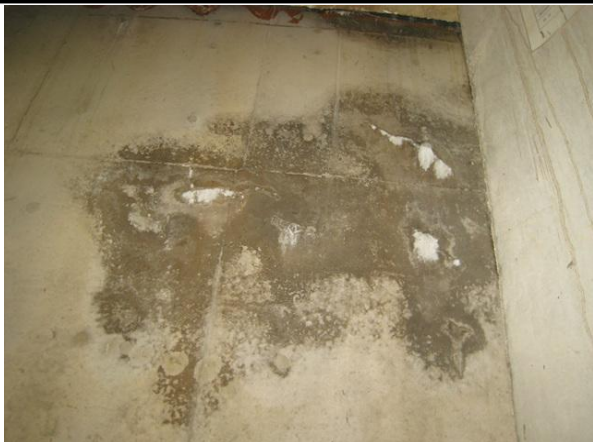
| 손상현황 | • A1 백태 (1.0m×1.0m) | 손상현황 | • P4 코핑부 균열 (0.2mm) |
| 원 인 | • 외부 우수유입 | 원 인 | • 건조수축 등 |

| 조치방안 | • 표면처리 | 조치방안 | • 표면처리 |

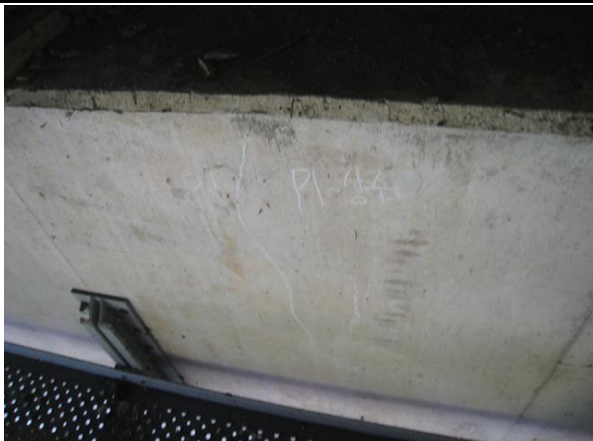
| 손상현황 | • P1 코핑부 균열 (0.1mm) | 손상현황 | • P3 코핑부 폐기물적치 |
| 원 인 | • 건조수축 등 | 원 인 | • 시공 후 정리미흡 |

| 조치방안 | • 표면처리 | 조치방안 | • 청소 |

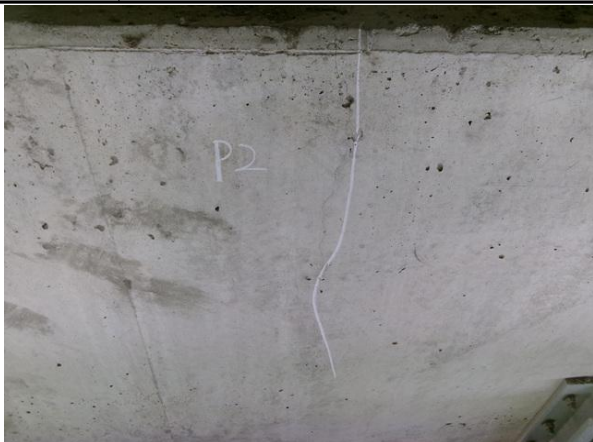
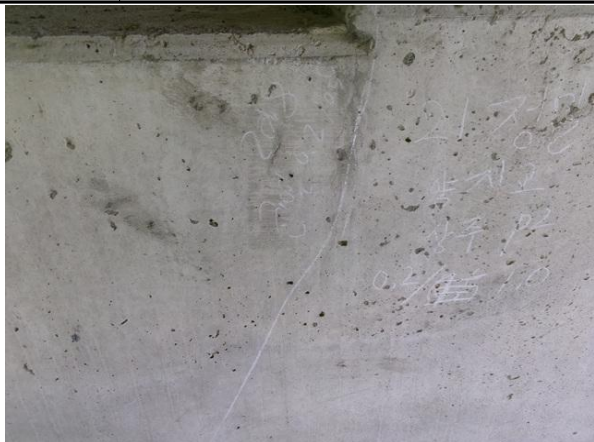
| 손상현황 | • P2 코핑부 균열 (0.2mm) | 손상현황 | • P2 코핑부 균열 (0.2mm) |
| 원 인 | • 건조수축 등 | 원 인 | • 건조수축 등 |

| 조치방안 | • 표면처리 | 조치방안 | • 표면처리 |

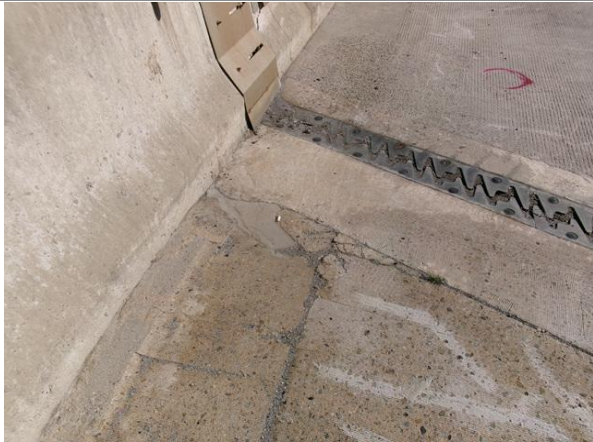
| 손상현황 | • S1 접속부 파손(0.3m×0.1m) | 손상현황 | • 배수시설 상태양호 |
| 원 인 | • 접속부 침하, 시공미흡 등 | 원 인 | • - |

| 조치방안 | • 단면보수 | 조치방안 | • - |

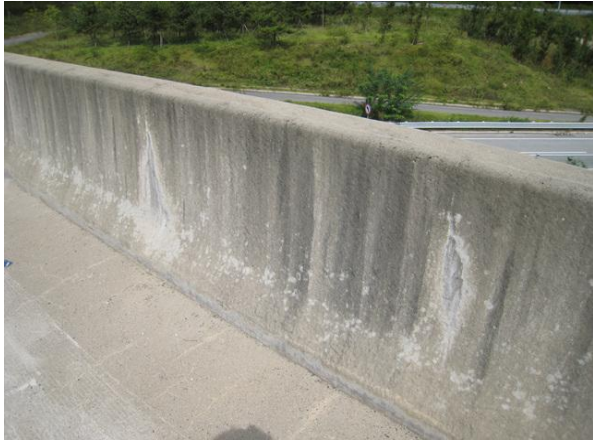
| 손상현황 | • S2 방호벽 균열부 백태(0.1m×1.5m) | 손상현황 | • S3 방호벽 균열부 백태(0.1m×1.0m) |
| 원 인 | • 외부 우수유입 | 원 인 | • 외부 우수유입 |

| 조치방안 | • 표면처리 | 조치방안 | • 표면처리 |

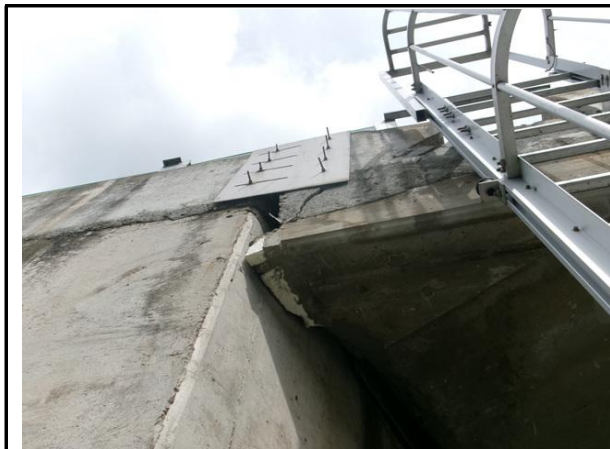
| 손상현황 | • S1 파손(0.3m×0.5m) |
| 원 인 | • 외부충격 등 |

| 조치방안 | • 단면보수 |

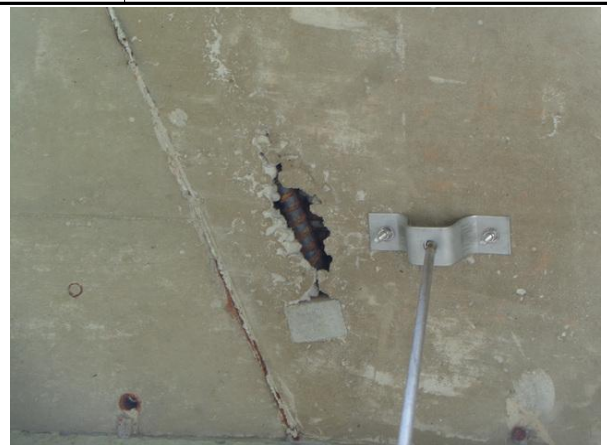
| 손상현황 | • S3 철근노출(0.1m×0.1m) |
| 원 인 | • 시공시 다짐미흡, 거푸집 조기탈영 등 |

| 조치방안 | • 단면보수+방청 |

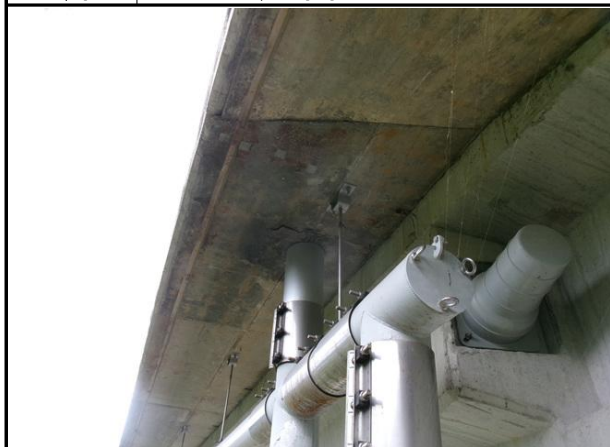
| 손상현황 | • S5 박락(0.5m×0.4m) |
| 원 인 | • 다짐미흡, 열화 등 |

| 조치방안 | • 단면보수 |

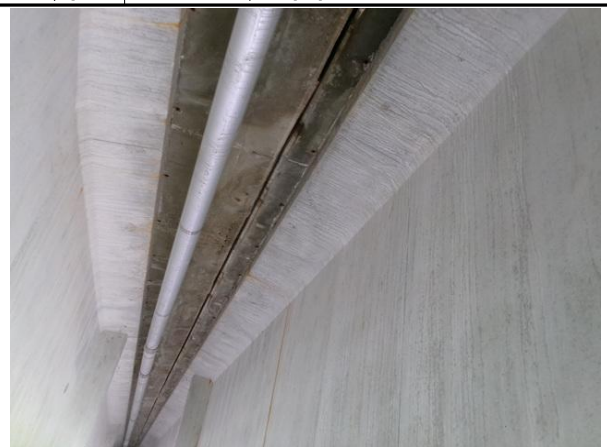
| 손상현황 | • S5 박락(0.3m×35.0m) |
| 원 인 | • 다짐미흡, 열화 등 |

| 조치방안 | • 단면보수 |

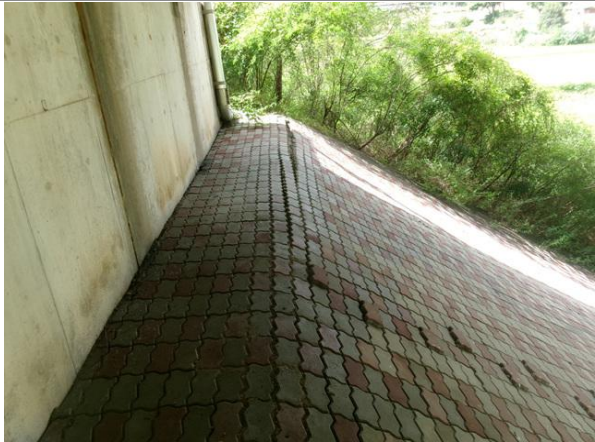
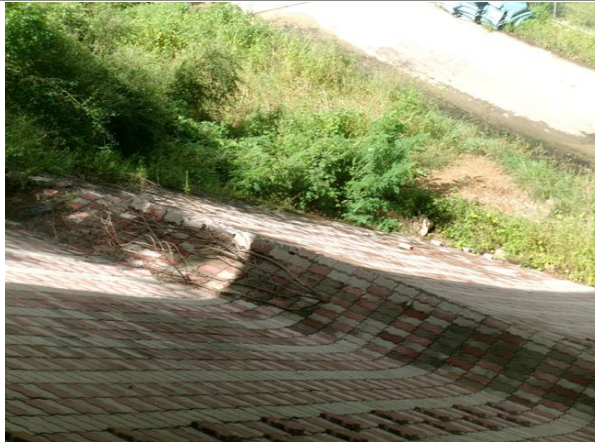
| 손상현황 | • A1 법면 밀림 (3.5m) | 손상현황 | • A1 법면 밀림 (3.5m) |
| 원 인 | • 법면침하, 외부 우수유입 등 | 원 인 | • 법면침하, 외부 우수유입 등 |

| 조치방안 | • 블록 재설치 | 조치방안 | • 블록 재설치 |

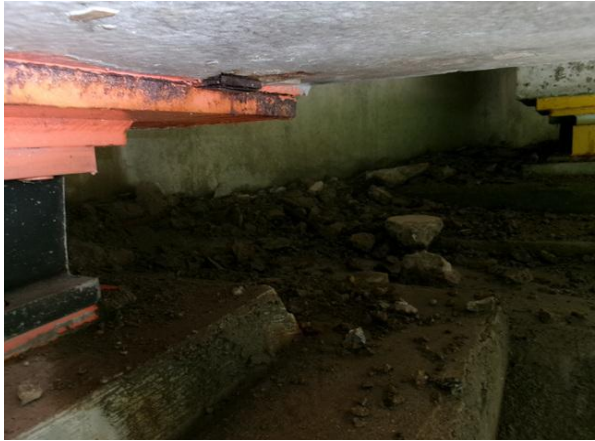
| 손상현황 | • A1 폐콘크리트퇴적 (10.0m×1.0m) | 손상현황 | • A2 균열 (0.2mm) |
| 원 인 | • 시공시 정리 미흡 | 원 인 | • 건조수축 등 |

| 조치방안 | • 청소 | 조치방안 | • 표면처리 |

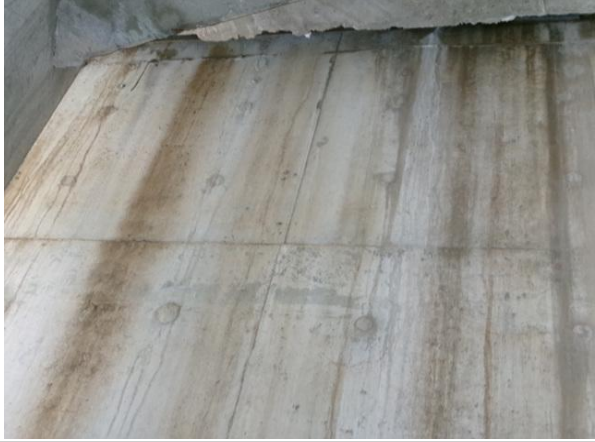
| 손상현황 | • A2 백태 (0.1m×0.5m) | 손상현황 | • A2 파손 (0.5m×0.5m) |
| 원 인 | • 외부 우수유입 | 원 인 | • 시공시 단부 외부충격 |

| 조치방안 | • 표면처리 | 조치방안 | • 단면보수 |

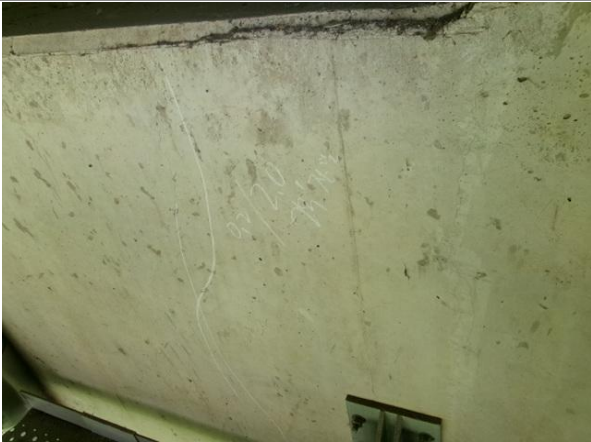
| 손상현황 | • P1 코핑부 균열(0.2mm/2.0m) | 손상현황 | • P2 코핑부 균열(0.2mm/2.0m) |
| 원 인 | • 초기 건조수축 등 | 원 인 | • 초기 건조수축 등 |

| 조치방안 | • 표면처리 | 조치방안 | • 표면처리 |

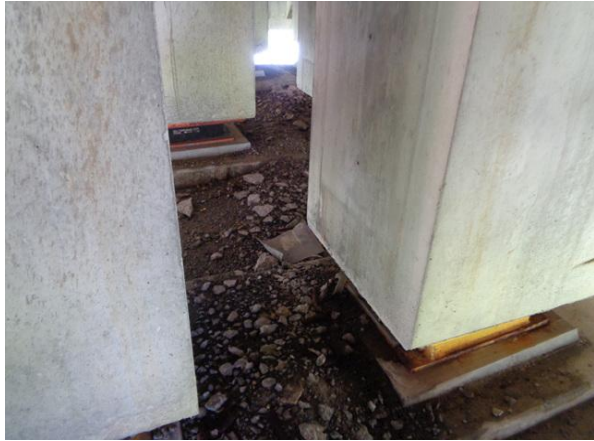
| 손상현황 | • P3 상면 페콘크리트 퇴적 | 손상현황 | • P3 상면 페콘크리트 퇴적 |
| 원 인 | • 시공 후 정리 미흡 | 원 인 | • 시공 후 정리 미흡 |

| 조치방안 | • 청소 | 조치방안 | • 청소 |

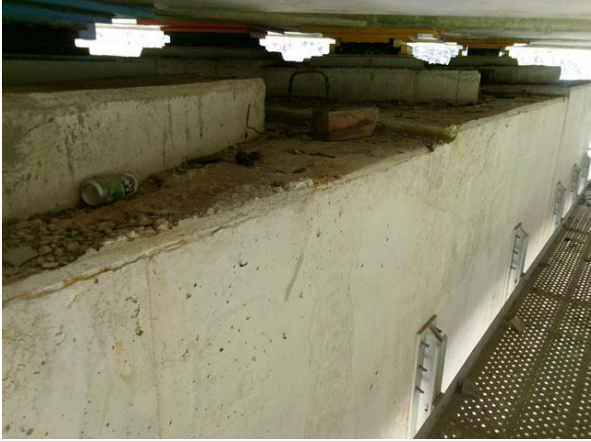
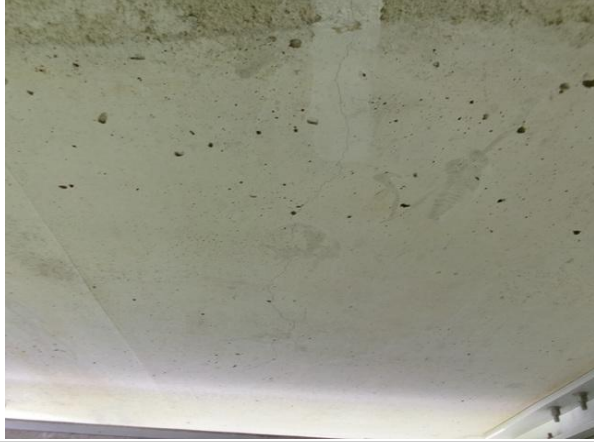
| 손상현황 | • P4 코핑부 균열(0.2mm/1.0m) | 손상현황 | • P4 코핑부 균열(0.2mm/1.0m) |
| 원 인 | • 초기 건조수축 등 | 원 인 | • 초기 건조수축 등 |

| 조치방안 | • 표면처리 | 조치방안 | • 표면처리 |

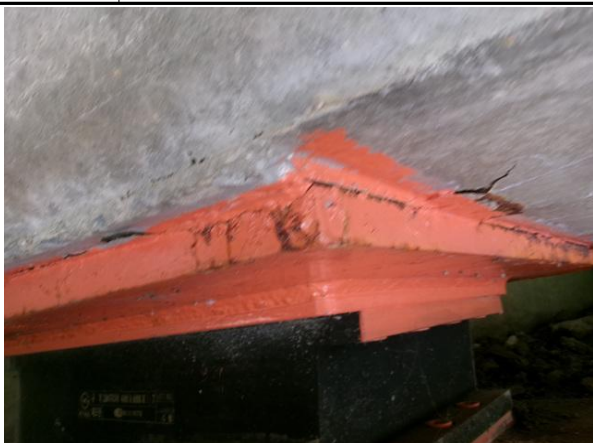
| 손상현황 | • A1-Sh4 들뜸 | 손상현황 | • P1-Sh7 균열 (0.1mm/0.2m) |
| 원 인 | • 시공미흡 등 | 원 인 | • 건조수축 등 |

| 조치방안 | • 주의관찰 | 조치방안 | • 표면처리 |

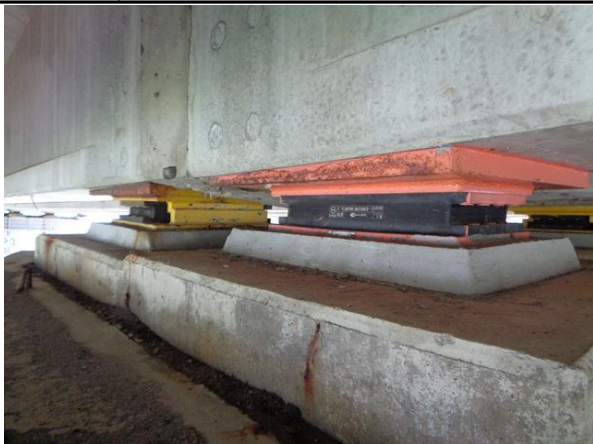
| 손상현황 | • P2-Sh1,6 플레이트 부식 | 손상현황 | • P3-Sh10 균열 (0.1mm/0.2m) |
| 원 인 | • 외부 우수유입 | 원 인 | • 건조수축 등 |

| 조치방안 | • 재도장 | 조치방안 | • 표면처리 |

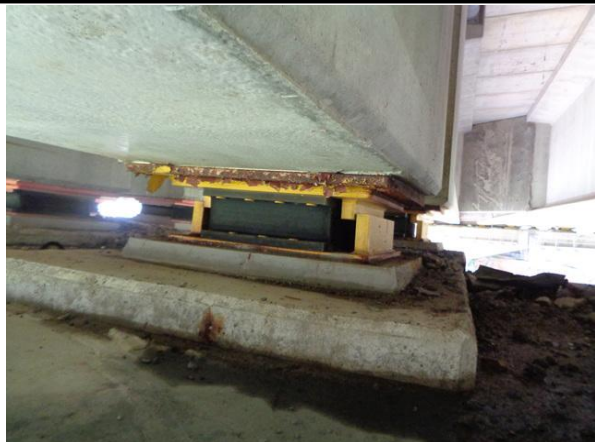
| 손상현황 | • P3-Sh3 플레이트 도장박락 | 손상현황 | • P3-Sh4 철근노출 (0.1m×0.1m) |
| 원 인 | • 공용중 열화, 외부 우수유입 등 | 원 인 | • 피복부족 등 |

| 조치방안 | • 재도장 | 조치방안 | • 단면보수+방청 |

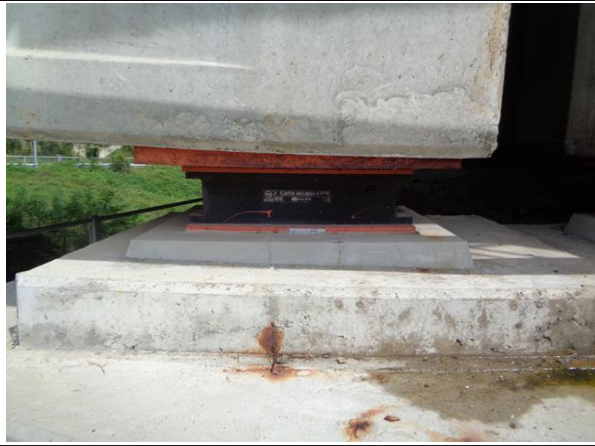
| 손상현황 | • P3-Sh5 균열 (0.1mm/0.2m) | 손상현황 | • P3-Sh5 철근노출 (0.1m×0.1m) |
| 원 인 | • 건조수축 등 | 원 인 | • 피복부족 등 |

| 조치방안 | • 표면처리 | 조치방안 | • 단면보수+방청 |

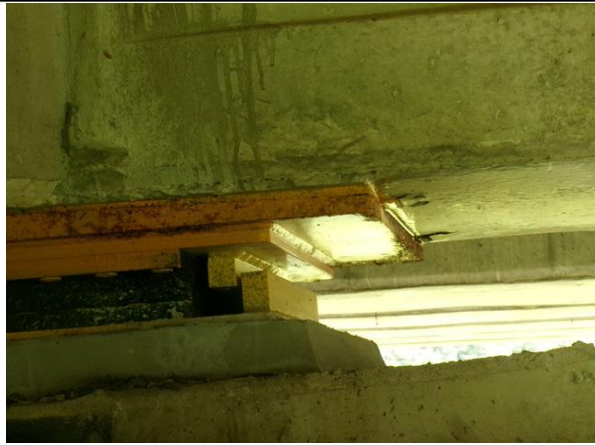
| 손상현황 | • P4-Sh6 플레이트 부식 | 손상현황 | • P3 후타재 균열 (0.2mm) |
| 원 인 | • 외부 우수유입 | 원 인 | • 초기 건조수축 등 |

| 조치방안 | • 재도장 | 조치방안 | • 표면처리 |

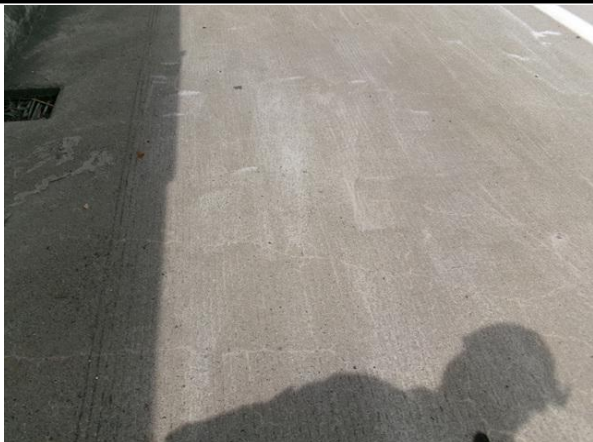
| 손상현황 | • S1 포장 망상균열(10.0m×1.0m) | 손상현황 | • S2 포장 망상균열(10.0m×1.0m) |
| 원 인 | • 장기 공용에 의한 열화 | 원 인 | • 장기 공용에 의한 열화 |

| 조치방안 | • 주의관찰 | 조치방안 | • 주의관찰 |

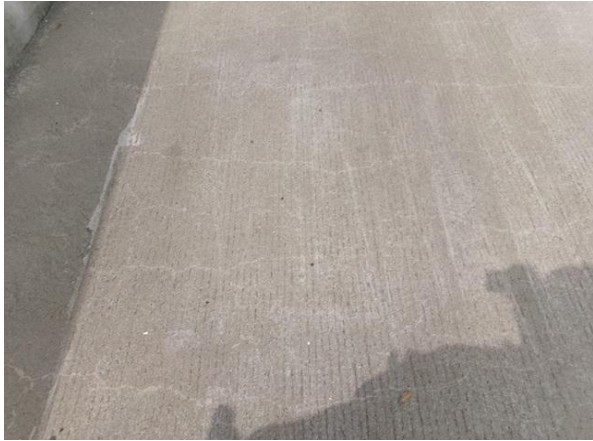
| 손상현황 | • S3 포장 망상균열(20.0m×1.0m) | 손상현황 | • S4 포장 망상균열(20.0m×1.0m) |
| 원 인 | • 장기 공용에 의한 열화 | 원 인 | • 장기 공용에 의한 열화 |

| 조치방안 | • 주의관찰 | 조치방안 | • 주의관찰 |

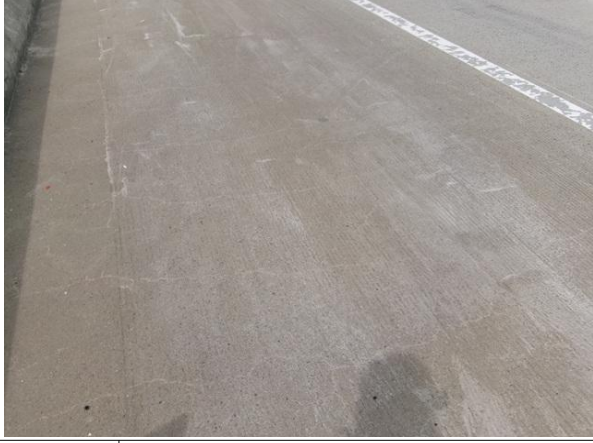
| 손상현황 | • S5 포장 망상균열(20.0m×1.0m) | 손상현황 | • S4 그레이팅 변형 |
| 원 인 | • 장기 공용에 의한 열화 | 원 인 | • 장기공용에 의한 열화 |

| 조치방안 | • 주의관찰 | 조치방안 | • 정비 |

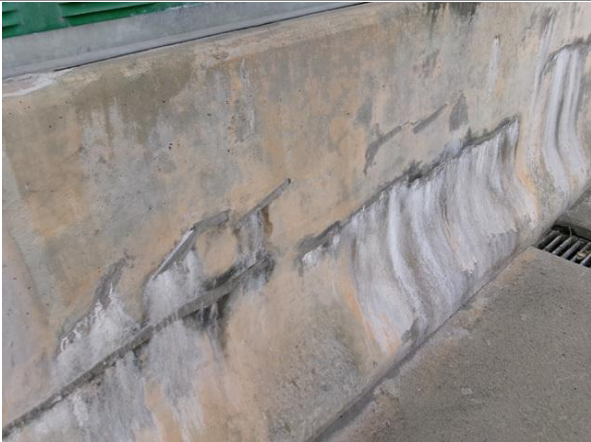
| 손상현황 | • S2 균열부 백태(2.0m×1.0m) | 손상현황 | • S5 방호벽 균열(0.5mm) |
| 원 인 | • 외부 우수유입 | 원 인 | • 초기 건조수축 등 |

| 조치방안 | • 표면처리 | 조치방안 | • 표면처리 |

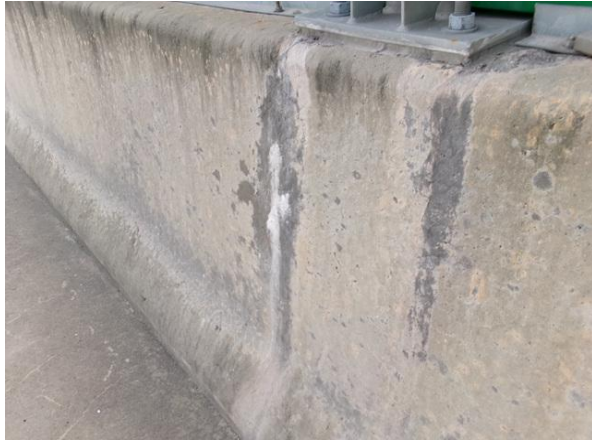
| 손상현황 | • S3 균열부 백태(1.0m×1.0m) | 손상현황 | • S4 백태(0.1m×0.5m) |
| 원 인 | • 외부 우수유입 | 원 인 | • 외부 우수유입 |

| 조치방안 | • 표면처리 | 조치방안 | • 표면처리 |

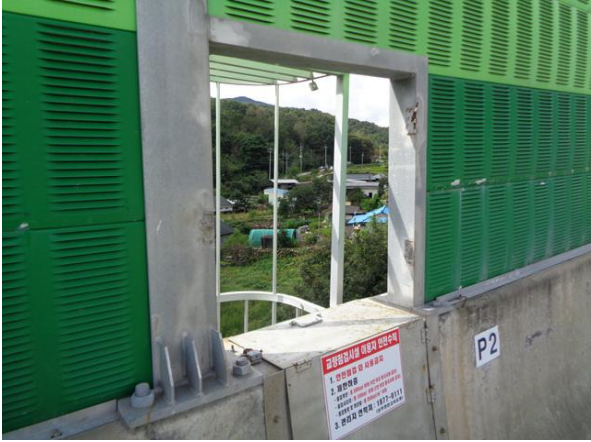
| 손상현황 | • P2 점검문 파손 | | |
| 원 인 | • 외부 충격 | | |

| 조치방안 | • 주의관찰 | | |
