## 4. 장곡교

## 4.1 상주방향

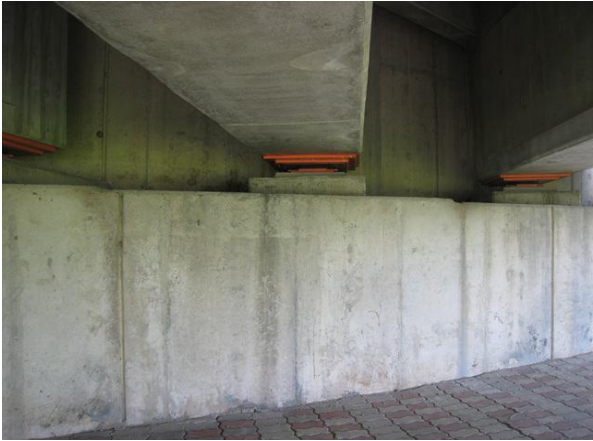
| 손상현황 | • A1 누수흔적 (5.0m×10.0m) | 손상현황 | • A2 누수흔적 (5.0m×5.0m) |
| 원 인 | • 외부우수 유입 | 원 인 | • 외부우수 유입 |

| 조치방안 | • 표면처리 | 조치방안 | • 표면처리 |

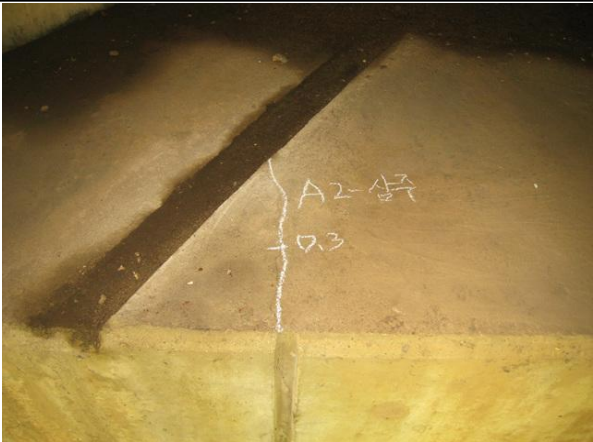
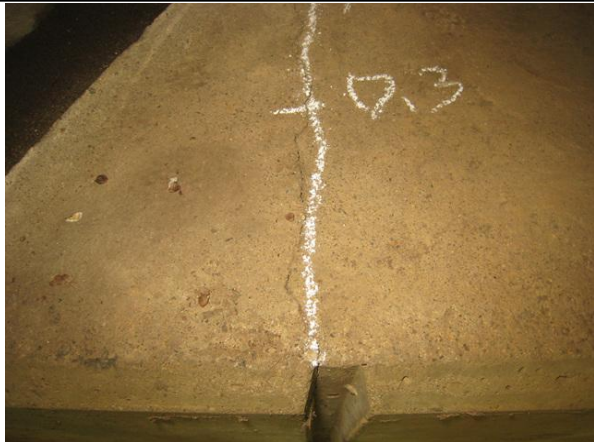
| 손상현황 | • A2 균열 (0.3mm/0.5m) | 손상현황 | • A2 균열 (0.3mm/0.5m) |
| 원 인 | • 건조수축, 공용중 열화 등 | 원 인 | • 건조수축, 공용중 열화 등 |

| 조치방안 | • 주입보수 | 조치방안 | • 주입보수 |

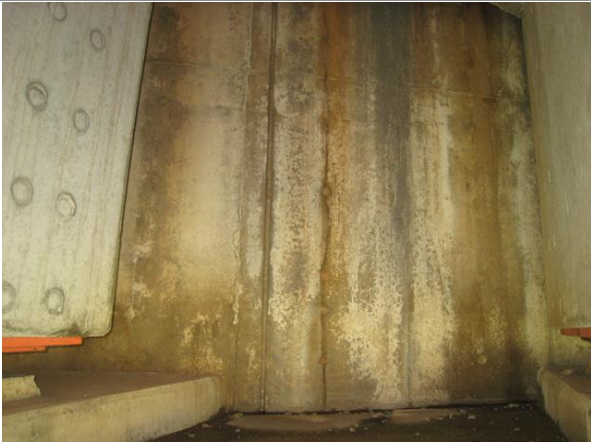
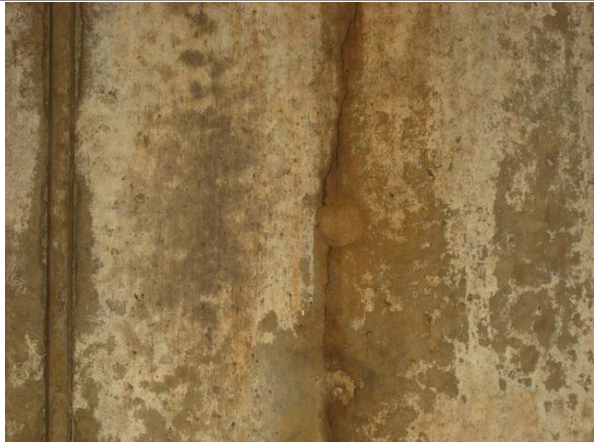
| 손상현황 | • A2 균열(0.2mm/3.0m) | 손상현황 | • A2 균열(0.2mm/3.0m) |
| 원 인 | • 건조수축, 공용중 열화 등 | 원 인 | • 건조수축, 공용중 열화 등 |

| 조치방안 | • 표면처리 | 조치방안 | • 표면처리 |

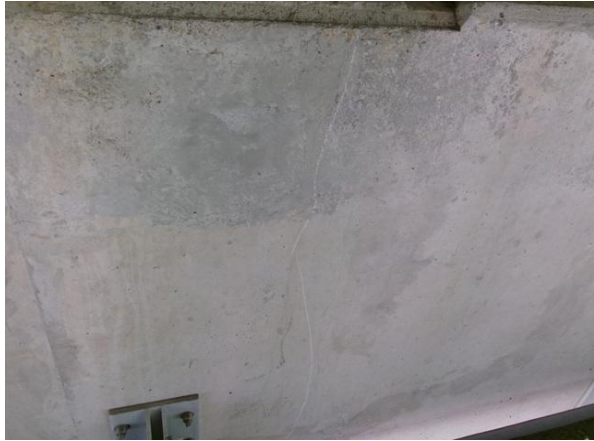
| 손상현황 | • P1 코핑부 균열(0.1mm) | 손상현황 | • P1 코핑부 균열(0.2mm) |
| 원 인 | • 건조수축 등 | 원 인 | • 건조수축 등 |

| 조치방안 | • 표면처리 | 조치방안 | • 표면처리 |

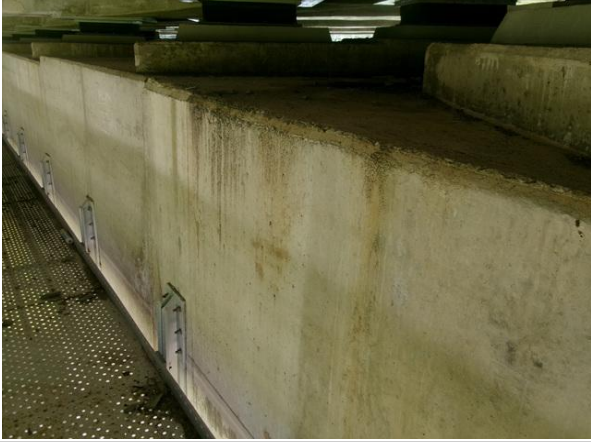
| 손상현황 | • P1 누수흔적(1.0m x 2.0m) | 손상현황 | • P2 코핑부 균열(0.2mm) |
| 원 인 | • 외부 우수유입 등 | 원 인 | • 건조수축 등 |

| 조치방안 | • 표면처리 | 조치방안 | • 표면처리 |

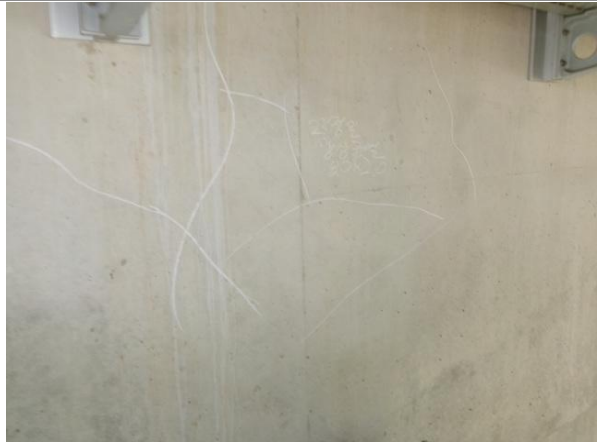
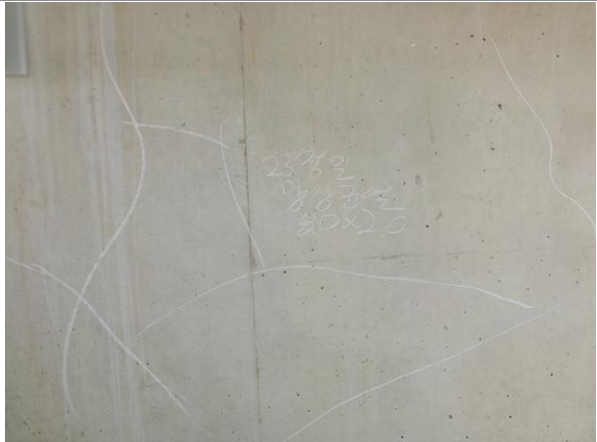
| 손상현황 | • P2 코핑부 망상균열(8.0m×2.0m) | 손상현황 | • P2 코핑부 망상균열(8.0m×2.0m) |
| 원 인 | • 건조수축 등 | 원 인 | • 건조수축 등 |

| 조치방안 | • 표면처리 | 조치방안 | • 표면처리 |

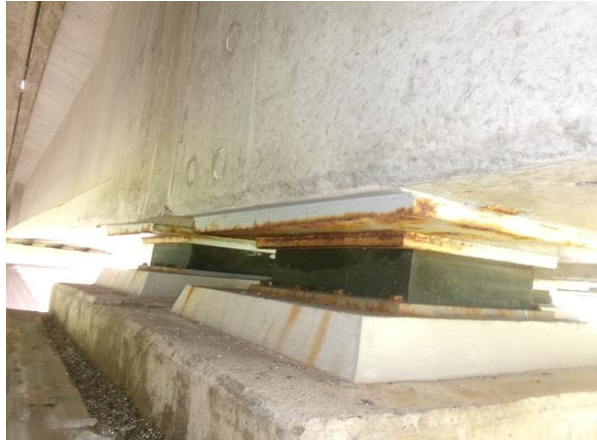
| 손상현황 | • P1-Sh10 플레이트 부식 | 손상현황 | • P1-Sh5 플레이트 부식 |
| 원 인 | • 외부 우수유입 | 원 인 | • 외부 우수유입 |

| 조치방안 | • 재도장 | 조치방안 | • 재도장 |

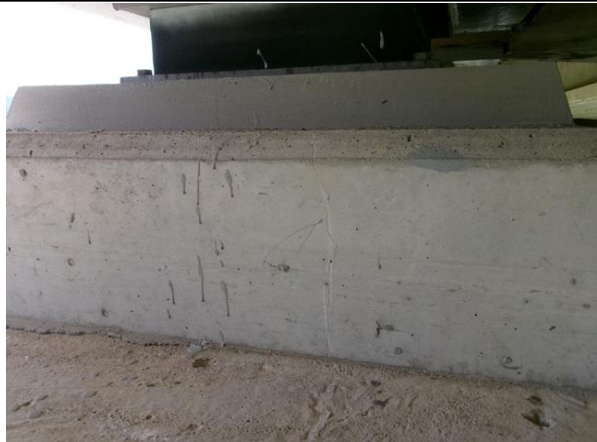
| 손상현황 | • P2-Sh1 받침콘크리트 균열(0.1mm) | 손상현황 | • P2-Sh5 플레이트 부식 |
| 원 인 | • 건조수축 등 | 원 인 | • 외부 우수유입 |

| 조치방안 | • 표면처리 | 조치방안 | • 재도장 |

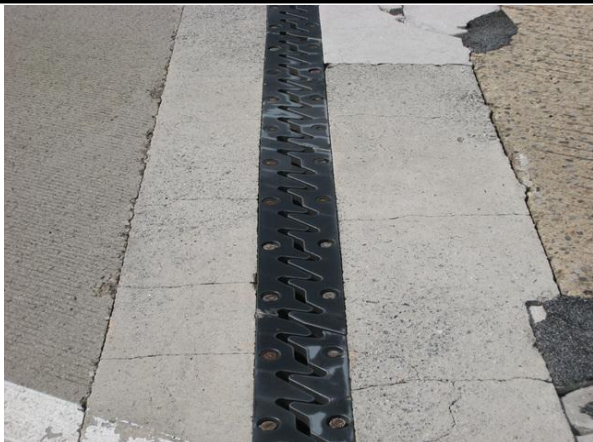
| 손상현황 | • A1 후타재 균열(0.3mm) | 손상현황 | • A1 후타재 파손(0.1m×0.5m) |
| 원 인 | • 초기 건조수축 등 | 원 인 | • 중차량 통행, 공용중 열화 |

| 조치방안 | • 표면처리 | 조치방안 | • 단면보수 |

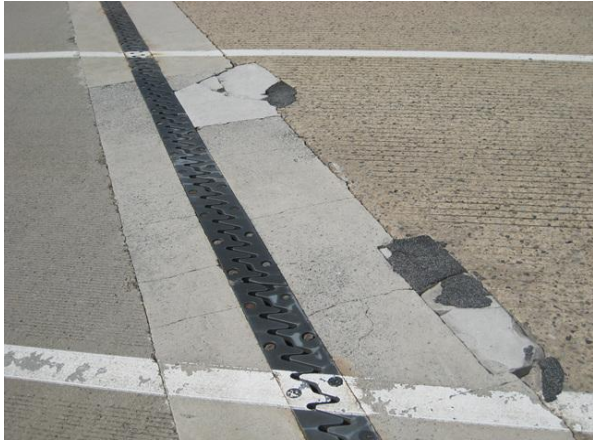
| 손상현황 | • A1 후타재 파손(0.1m×0.5m) | 손상현황 | • A2 접속부 이격 |
| 원 인 | • 중차량 통행, 공용중 열화 | 원 인 | • 중차량 통행, 공용중 열화, 접속부 침하 |

| 조치방안 | • 단면보수 | 조치방안 | • 주의관찰 |

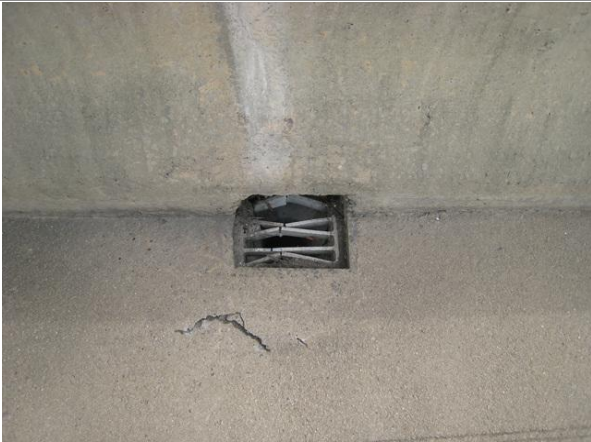
| 손상현황 | • S3 배수구 덮개 파손 | 손상현황 | • S5 배수구 덮개 파손 |
| 원 인 | • 공용중 열화 | 원 인 | • 공용중 열화 |

| 조치방안 | • 정비 | 조치방안 | • 정비 |

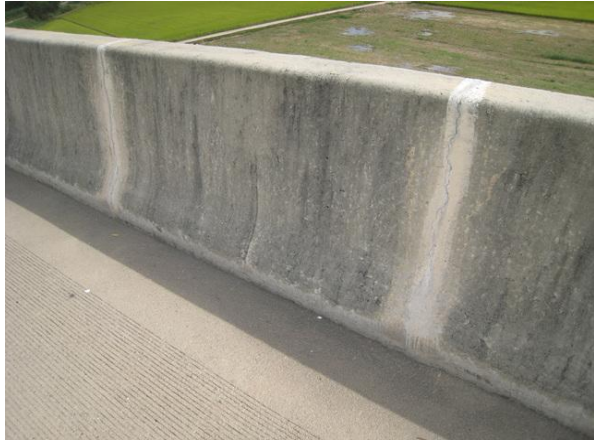
| 손상현황 | • S3 배수관 탈락 | 손상현황 | • S5 방호벽 균열부 백태(0.1m×1.0m) |
| 원 인 | • 공용중 열화, 시공미흡 | 원 인 | • 외부 우수유입 |

| 조치방안 | • 정비 | 조치방안 | • 표면처리 |

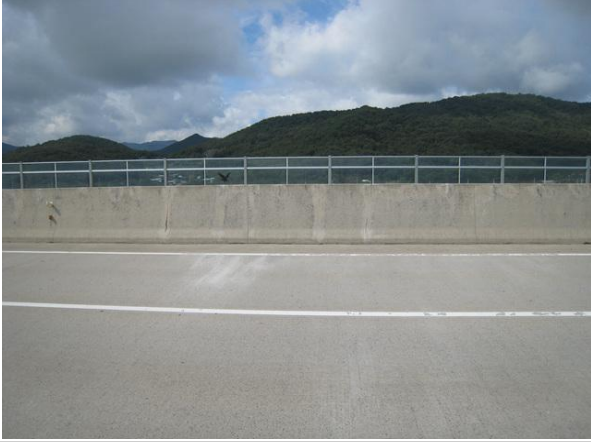
| 손상현황 | • S5 중분대 재균열(0.2mm) | 손상현황 | • 점검로 상태양호 |
| 원 인 | • 건조수축, 공용중 열화 등 | 원 인 | • - |

| 조치방안 | • 표면처리 | 조치방안 | • - |

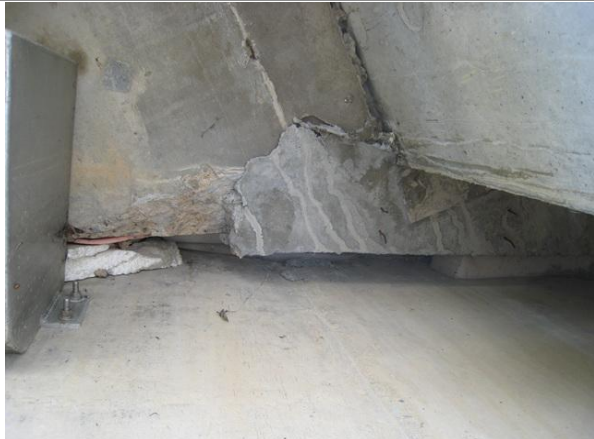
| 손상현황 | • S1 파손(0.2m×0.2m) - 금회 | 손상현황 | • S1 파손(0.2m×0.2m) - 21년 |
| 원 인 | • 외부충격 등 | 원 인 | • 외부충격 등 |

| 조치방안 | • 단면보수 | 조치방안 | • 단면보수 |

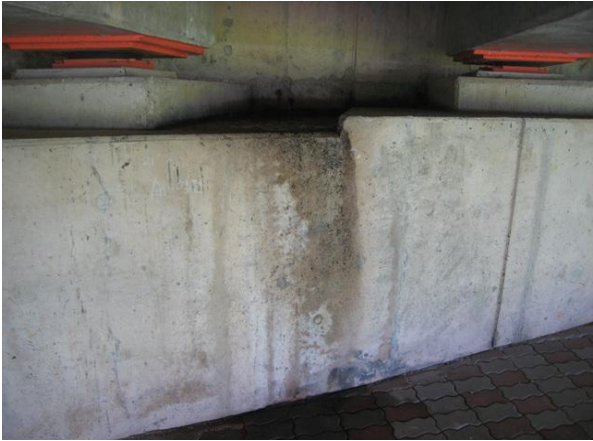
| 손상현황 | • A1 누수흔적 (1.0m×2.0m) | 손상현황 | • A1 균열 (0.2mm) |
| 원 인 | • 외부 우수유입 | 원 인 | • 건조수축 등 |

| 조치방안 | • 표면처리 | 조치방안 | • 표면처리 |

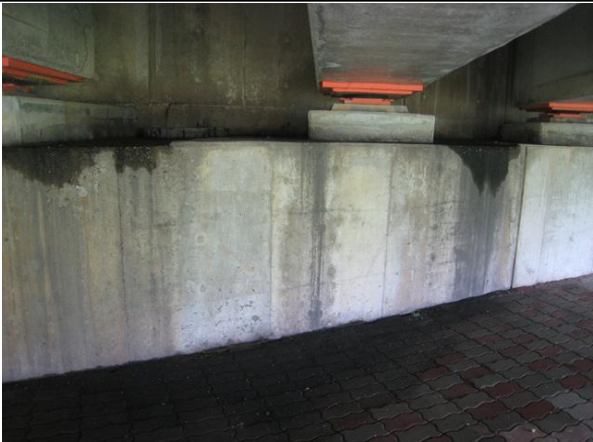
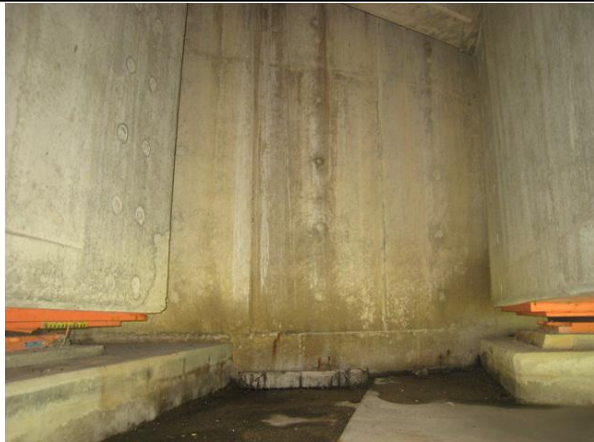
| 손상현황 | • A2 누수흔적 (1.0m×1.5m) | 손상현황 | • A2 누수흔적 (1.0m×3.0m) |
| 원 인 | • 외부 우수유입 | 원 인 | • 외부 우수유입 |

| 조치방안 | • 표면처리 | 조치방안 | • 표면처리 |

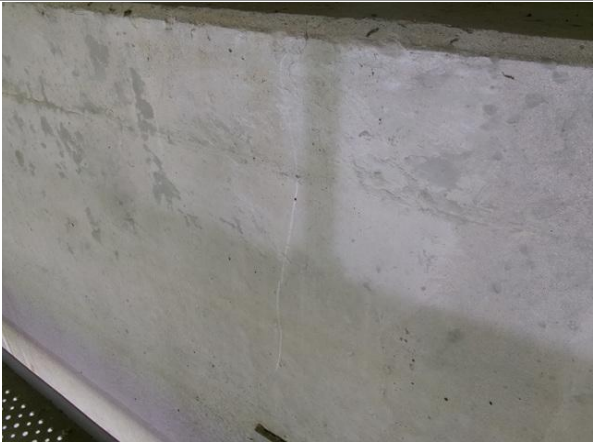
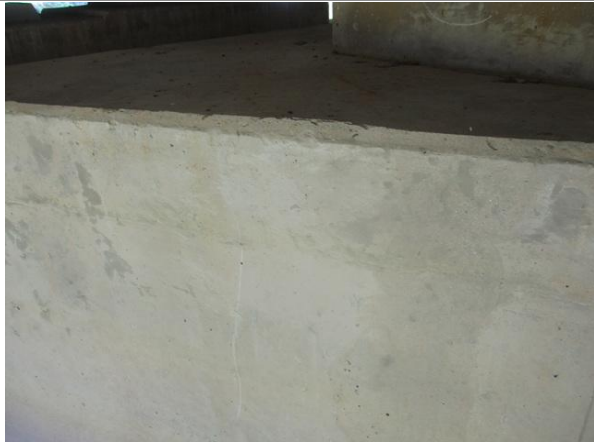
| 손상현황 | • P1 코핑부 균열(0.1mm/1.0m)-금회 | 손상현황 | • P1 코핑부 균열(0.1mm/1.0m)-21년 |
| 원 인 | • 초기 건조수축 등 | 원 인 | • 초기 건조수축 등 |

| 조치방안 | • 표면처리 | 조치방안 | • 표면처리 |

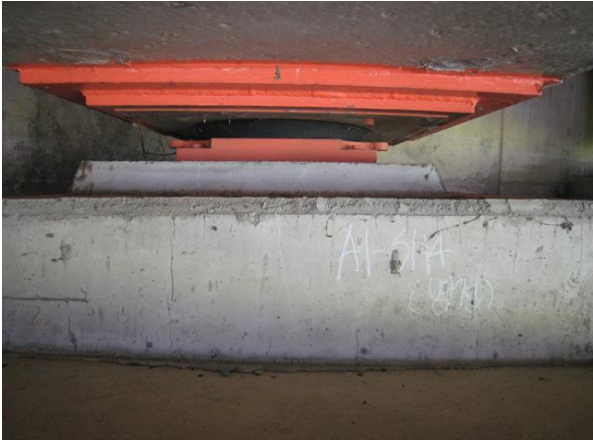
| 손상현황 | • A2-Sh4 균열(0.2mm/0.3m) | 손상현황 | • P1-Sh1 플레이트 부식 |
| 원 인 | • 건조수축 등 | 원 인 | • 외부 우수유입 |

| 조치방안 | • 표면처리 | 조치방안 | • 재도장 |

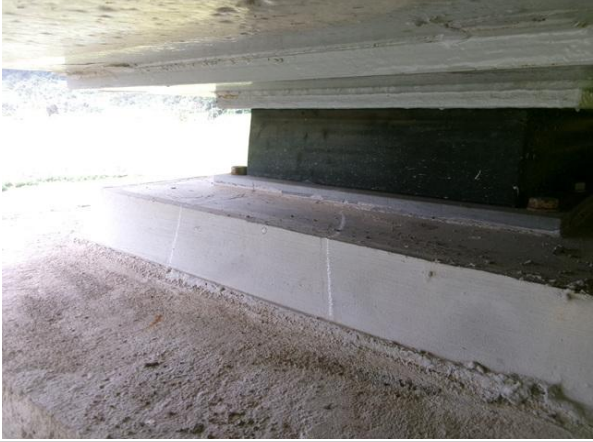
| 손상현황 | • P1-Sh10 몰탈 균열(0.1mm/0.2m) | 손상현황 | • P1-Sh2 플레이트 부식 |
| 원 인 | • 건조수축 등 | 원 인 | • 외부 우수유입 |

| 조치방안 | • 표면처리 | 조치방안 | • 재도장 |

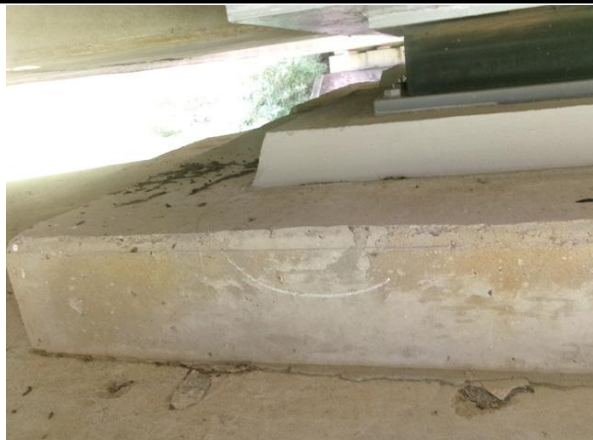
| 손상현황 | • P1-Sh3 균열(0.2mm/0.3m) | 손상현황 | • P1-Sh7 들뜸(0.1m×0.1m) |
| 원 인 | • 건조수축 등 | 원 인 | • 시공미흡, 다짐미흡 등 |

| 조치방안 | • 표면처리 | 조치방안 | • 단면보수 |

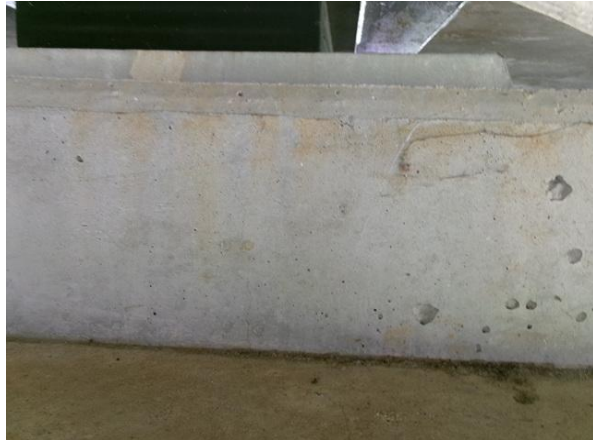
| 손상현황 | • P2-Sh7 균열(0.1mm/0.3m) | 손상현황 | • P4-Sh1 균열(0.1mm/0.1m) |
| 원 인 | • 건조수축 등 | 원 인 | • 건조수축 등 |

| 조치방안 | • 표면처리 | 조치방안 | • 표면처리 |

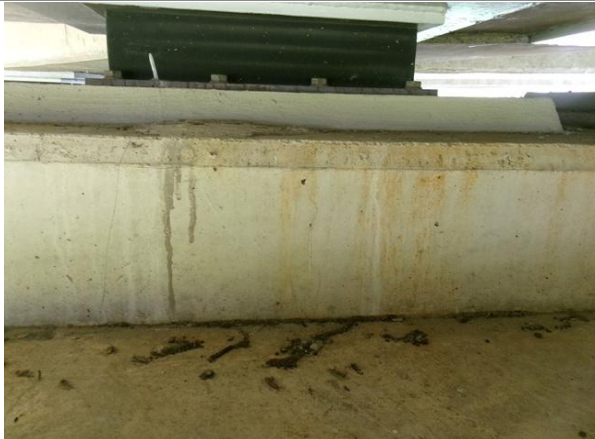
| <ul style="list-style-type: none"> <li>• P4-Sh7 균열(0.1mm/0.3m)</li> <li>• 건조수축 등</li> <li>• 표면처리</li> </ul> | <ul style="list-style-type: none"> <li>• P5-Sh6 플레이트 부식</li> <li>• 외부 우수유입</li> <li>• 재도장</li> </ul> |

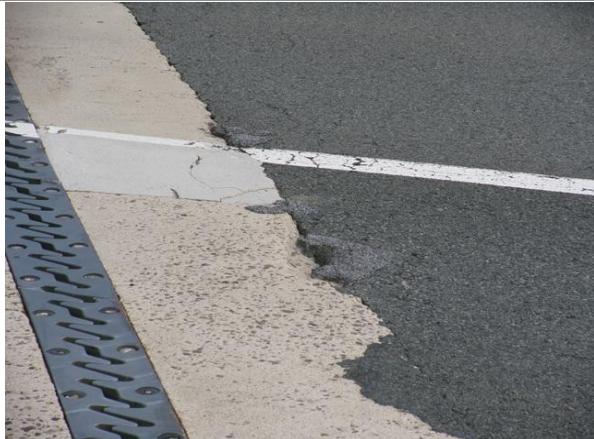
| 손상현황 | • A2 후타재 균열(0.1mm) | 손상현황 | • A2 후타재 파손(0.2m×0.2m) |
| 원 인 | • 초기 건조수축 등 | 원 인 | • 중차량, 공용중 열화 등 |

| 조치방안 | • 표면처리 | 조치방안 | • 표면처리 |

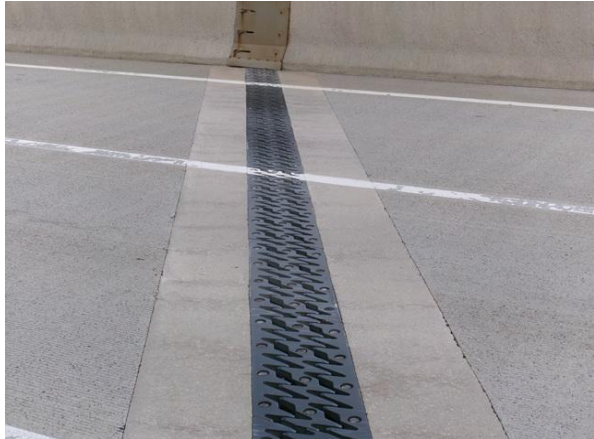
| 손상현황 | • P3 이물질퇴적(3.0m) | 손상현황 | • P3 후타재 균열(0.2mm) |
| 원 인 | • 공용중 열화 | 원 인 | • 초기 건조수축 등 |

| 조치방안 | • 정비 | 조치방안 | • 표면처리 |

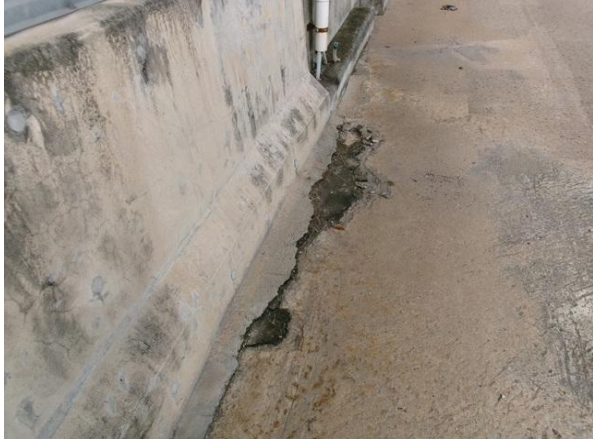
| 손상현황 | • S1 접속도로 박리(3.0m×2.0m) | 손상현황 | • S1 접속도로 파손(0.3m×1.5m) |
| 원 인 | • 접속부 침하, 시공미흡 등 | 원 인 | • 접속부 침하, 시공미흡 등 |

| 조치방안 | • 단면보수 | 조치방안 | • 단면보수 |

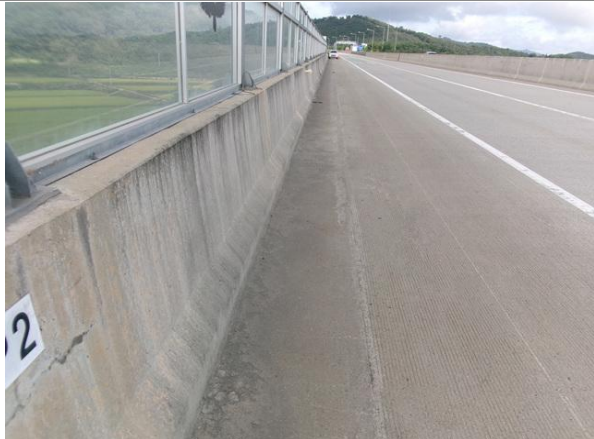
| 손상현황 | • S1 포장 망상균열(45.0m×2.0m) | 손상현황 | • S2 포장 망상균열(45.0m×2.0m) |
| 원 인 | • 장기 공용에 의한 열화 | 원 인 | • 장기 공용에 의한 열화 |

| 조치방안 | • 주의관찰 | 조치방안 | • 주의관찰 |

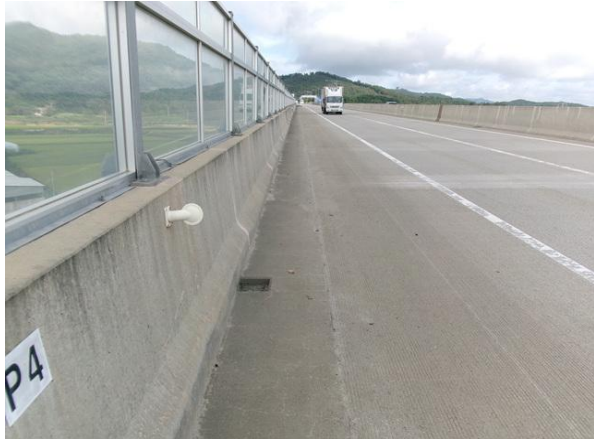
| 손상현황 | • S3 포장 망상균열(45.0m×2.0m) | 손상현황 | • S4 포장 망상균열(45.0m×2.0m) |
| 원 인 | • 장기 공용에 의한 열화 | 원 인 | • 장기 공용에 의한 열화 |

| 조치방안 | • 주의관찰 | 조치방안 | • 주의관찰 |

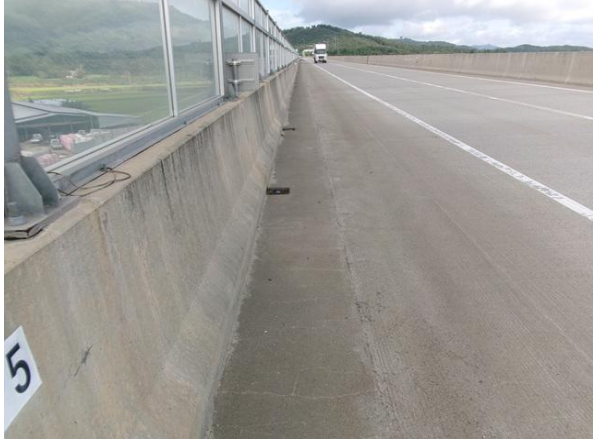
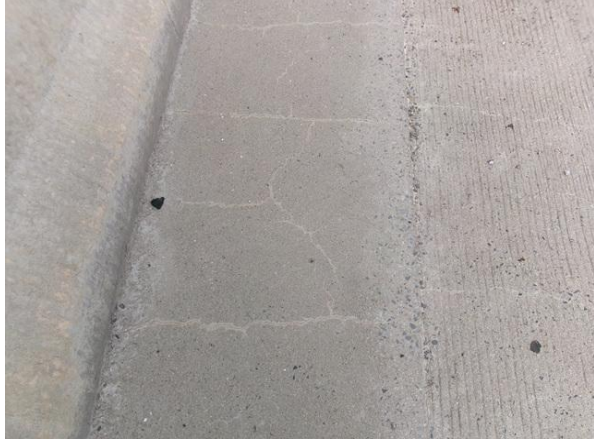
| 손상현황 | • S5 포장 망상균열(45.0m×2.0m) | 손상현황 | • S6 포장 망상균열(45.0m×2.0m) |
| 원 인 | • 장기 공용에 의한 열화 | 원 인 | • 장기 공용에 의한 열화 |

| 조치방안 | • 주의관찰 | 조치방안 | • 주의관찰 |

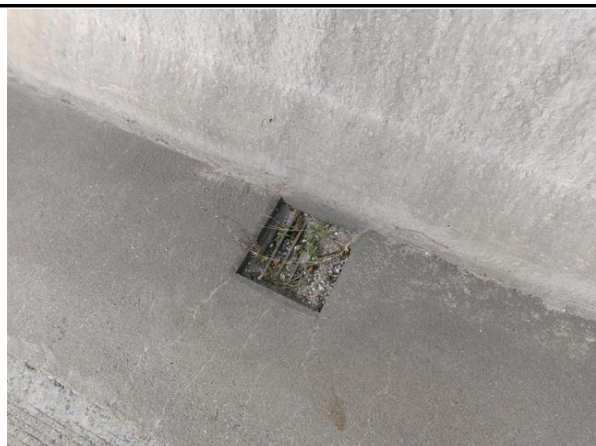
| 손상현황 | • S4 배수구 막힘 | 손상현황 | • S3 그레이팅 파손 |
| 원 인 | • 장기공용에 의한 열화 | 원 인 | • 장기공용에 의한 열화 |

| 조치방안 | • 정비 | 조치방안 | • 정비 |

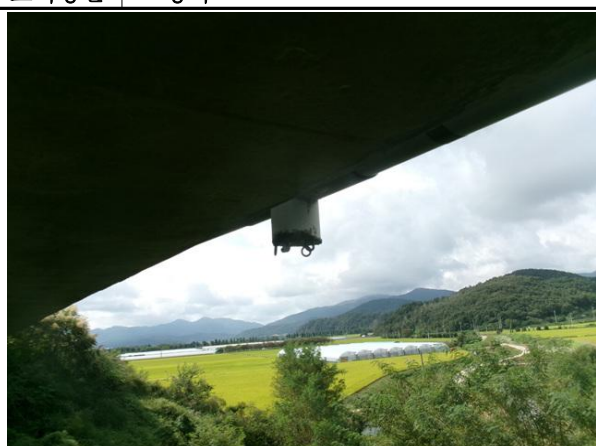
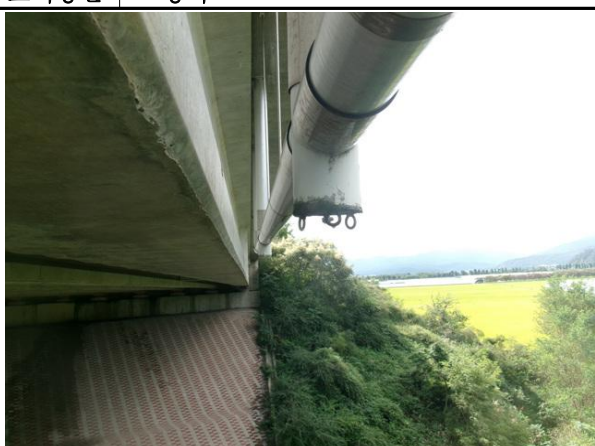
| 손상현황 | • S6 배수관 누수 | 손상현황 | • S6 배수관 누수 |
| 원 인 | • 장기공용에 의한 열화 | 원 인 | • 장기공용에 의한 열화 |

| 조치방안 | • 교체 | 조치방안 | • 교체 |

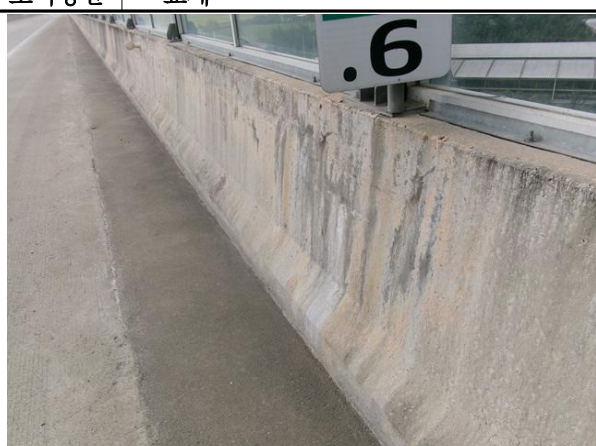
| 손상현황 | • S1 백태(1.0m×1.0m) | 손상현황 | • S1 중분대 균열부 백태(0.1m×1.0m) |
| 원 인 | • 외부 우수유입 | 원 인 | • 외부 우수유입 |

| 조치방안 | • 표면처리 | 조치방안 | • 표면처리 |

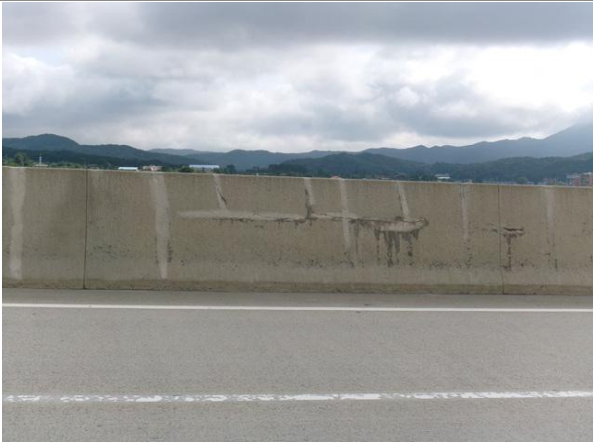
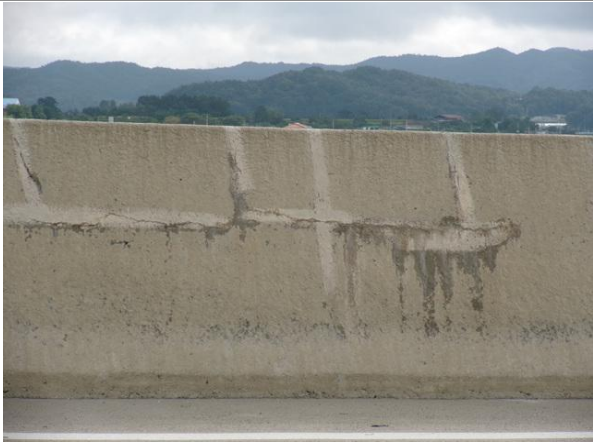
| 손상현황 | • S5 중분대 균열(0.3mm) | 손상현황 | • S5 중분대 균열(0.3mm) |
| 원 인 | • 초기 건조수축 등 | 원 인 | • 초기 건조수축 등 |

| 조치방안 | • 표면처리 | 조치방안 | • 표면처리 |

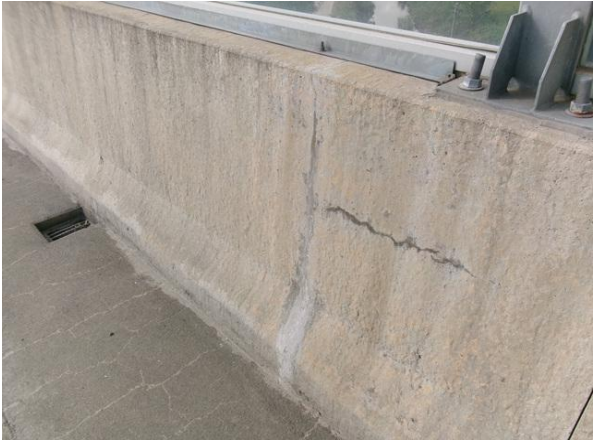
| 손상현황 | • S5 균열부 백태(0.1m×1.0m) | 손상현황 | • S4 중분대 균열부 백태(0.1m×1.0m) |
| 원 인 | • 외부 우수유입 | 원 인 | • 외부 우수유입 |

| 조치방안 | • 표면처리 | 조치방안 | • 표면처리 |
