## 05. 낙동강대교

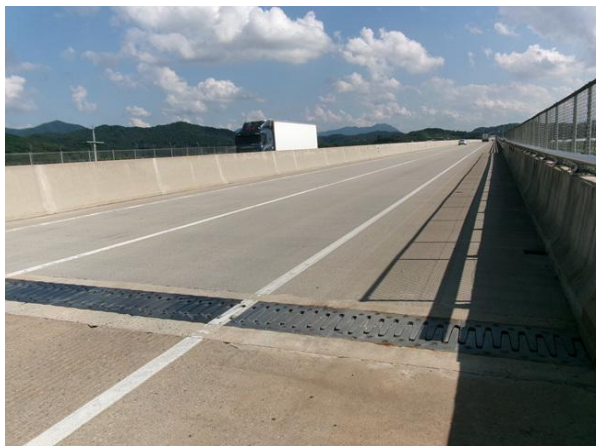
교면포장 전경

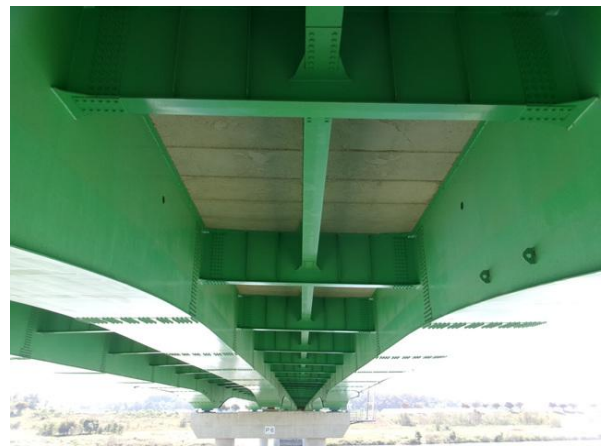
바닥판하면 전경

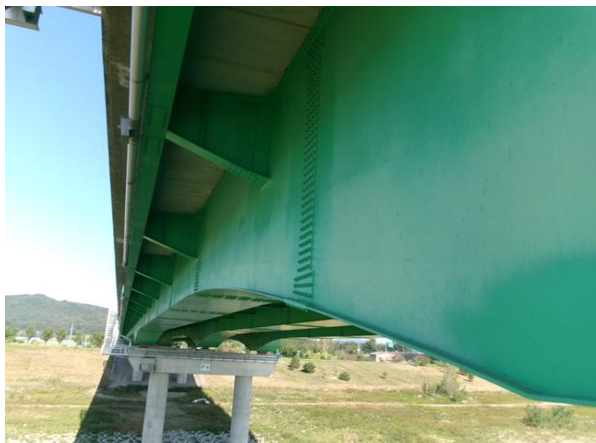
거더외부 전경

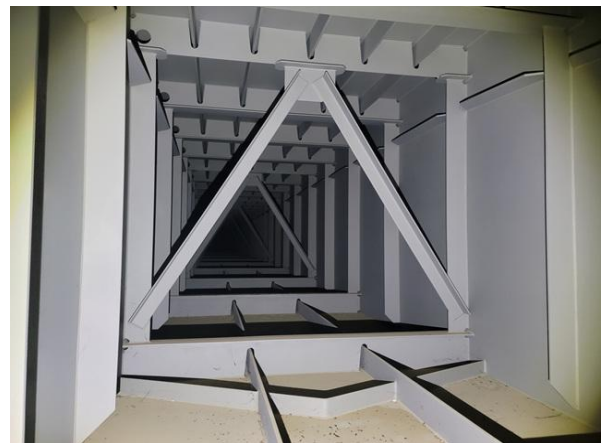
거더내부 전경

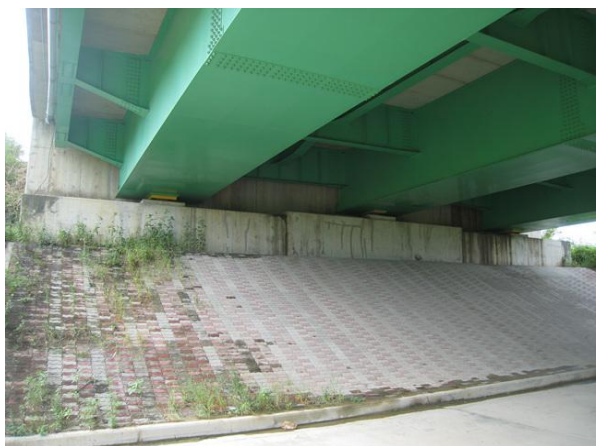
교대 전경

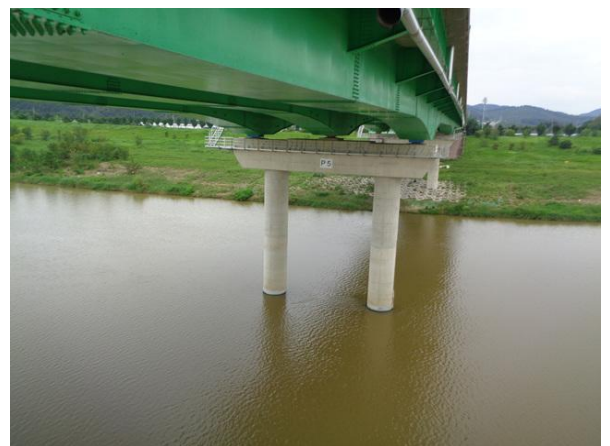
교각 전경

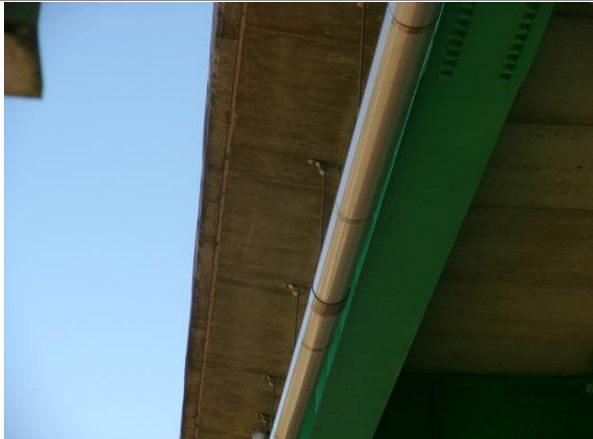
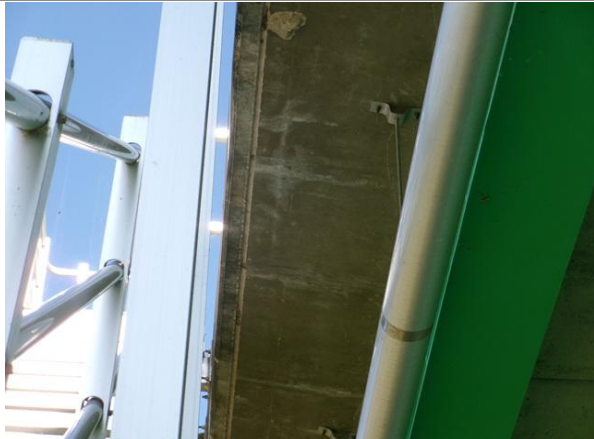
| 손상현황 | • S3 균열부백태(0.1m×1.0m) - 2021년 | 손상현황 | • S5 균열부백태(0.1m×1.0m) |
| 원 인 | • 건조수축, 공용기간 증가, 우수유입 | 원 인 | • 건조수축, 공용기간 증가, 우수유입 |

| 조치방안 | • 표면처리 | 조치방안 | • 표면처리 |

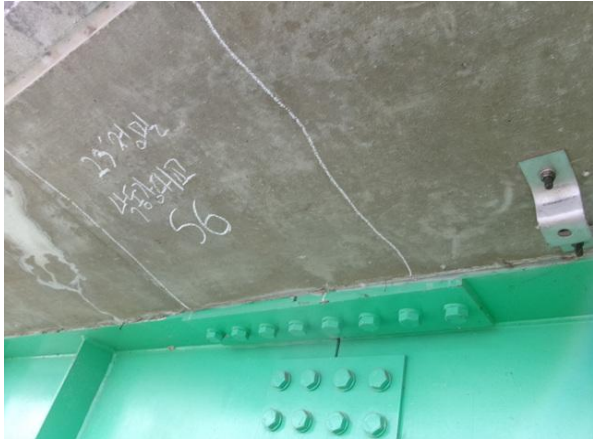
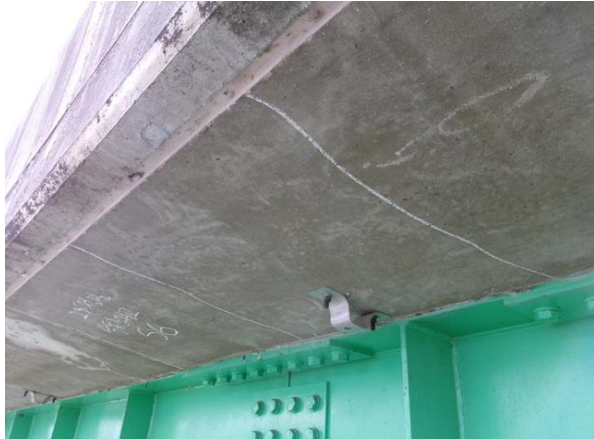
| 손상현황 | • S6 균열(0.3mm미만) | 손상현황 | • S6 균열(0.3mm미만) |
| 원 인 | • 건조수축, 거푸집 조기탈거 등 | 원 인 | • 건조수축, 거푸집 조기탈거 등 |

| 조치방안 | • 표면처리 | 조치방안 | • 표면처리 |

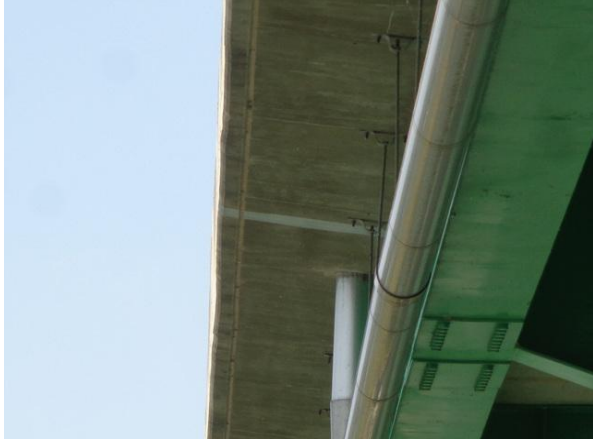
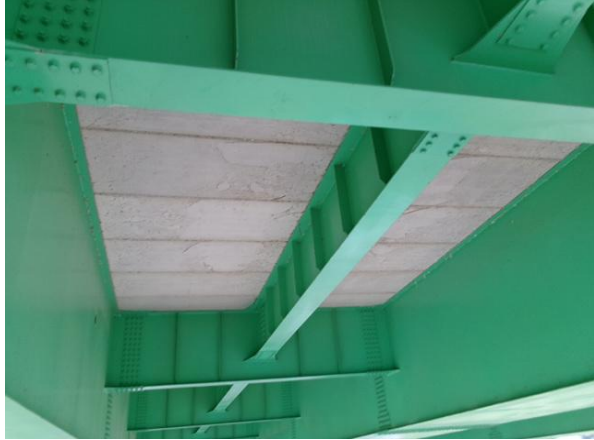
| 손상현황 | • S7 백태 보수 | 손상현황 | • S13 바닥판하면 상태양호 |
| 원 인 | • 상태양호 | 원 인 | • - |

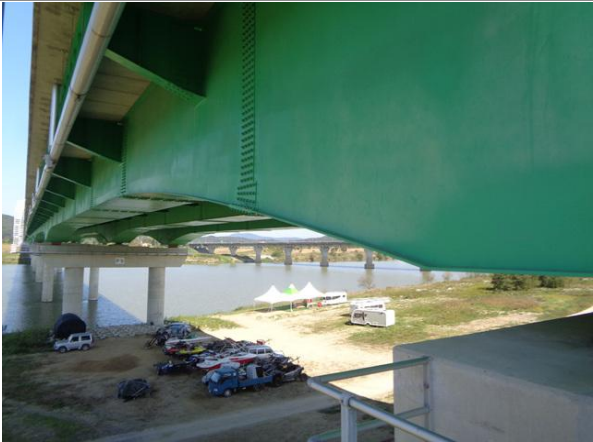
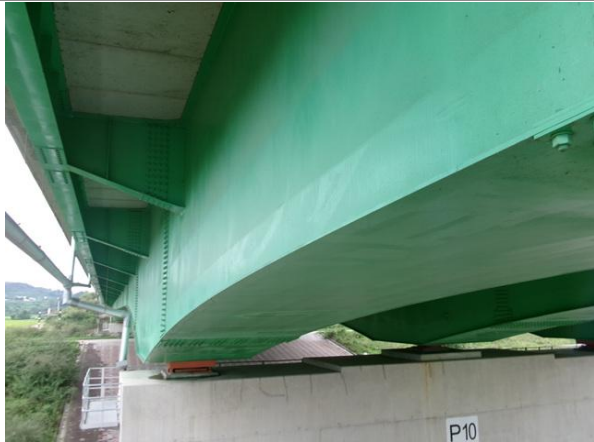
| 손상현황 | • 거더외부 상태양호 | 손상현황 | • 거더외부 상태양호 |

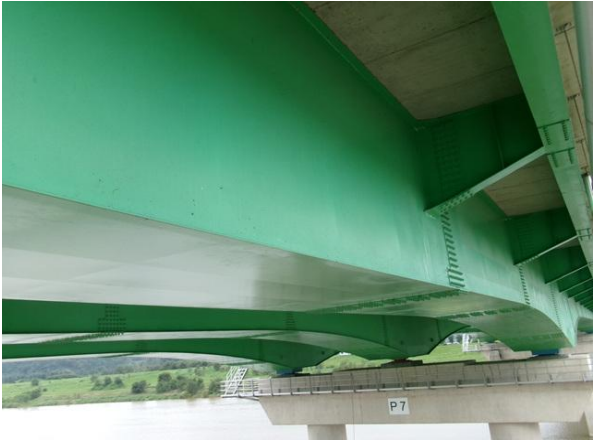
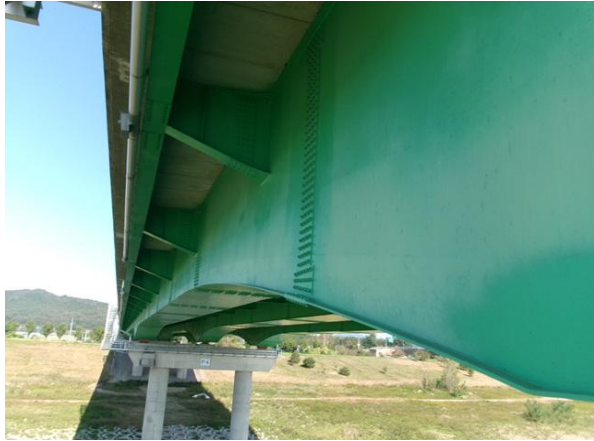
| 손상현황 | • 거더외부 상태양호 | 손상현황 | • 거더외부 상태양호 |

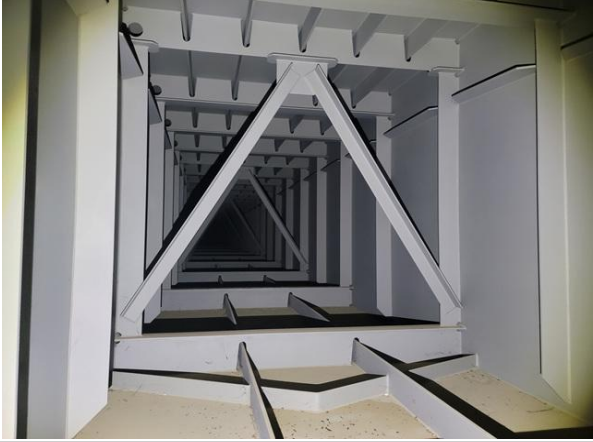
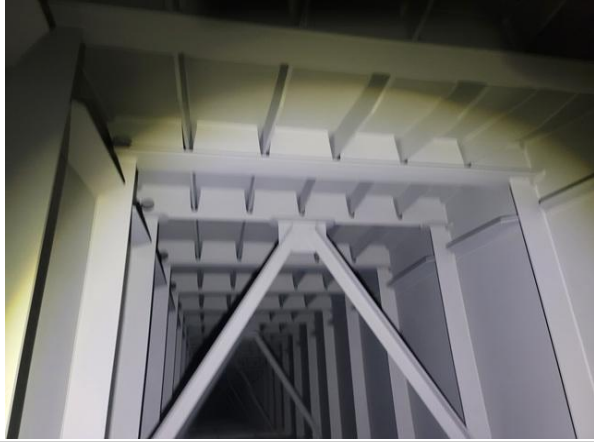
| 손상현황 | • 거더내부 상태양호 | 손상현황 | • 거더내부 상태양호 |

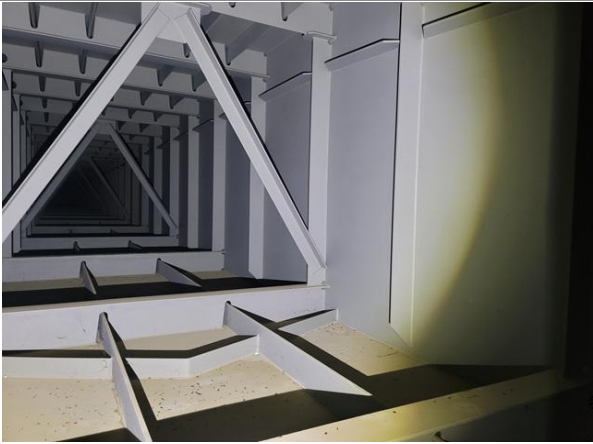
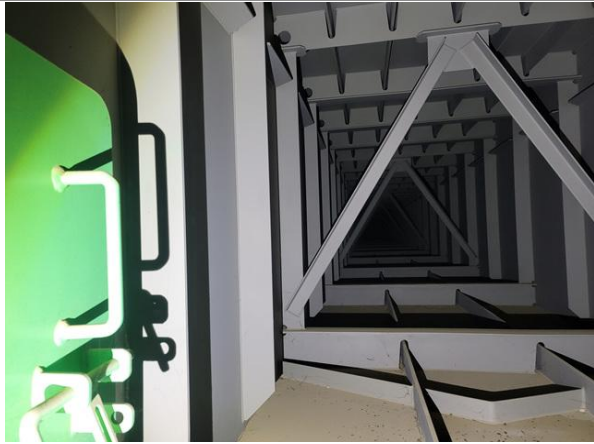
| 손상현황 | • 거더내부 상태양호 | 손상현황 | • 거더내부 상태양호 |

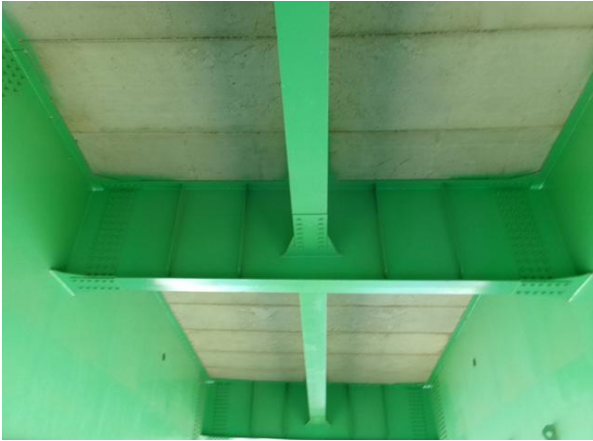
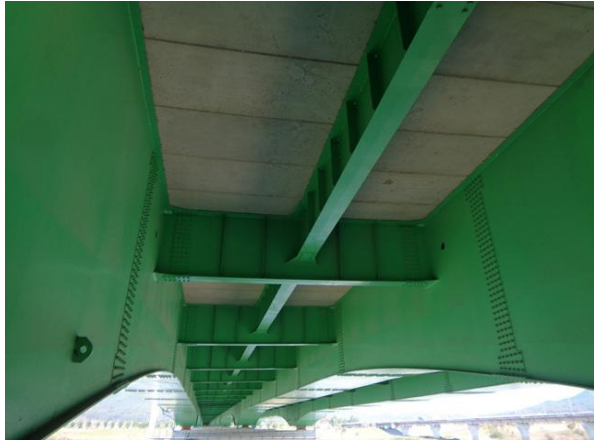
| 손상현황 | • 가로보 상태양호 | 손상현황 | • 세로보 상태양호 |

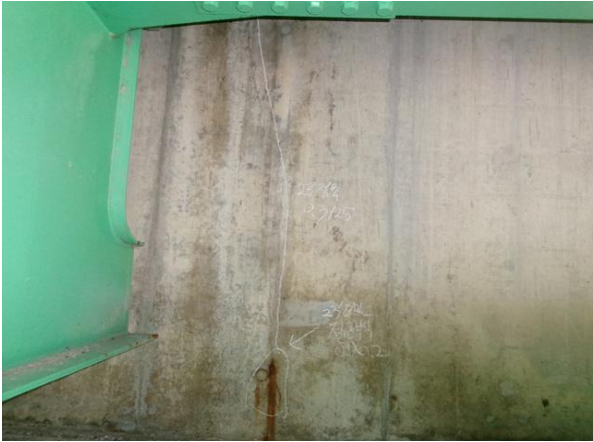
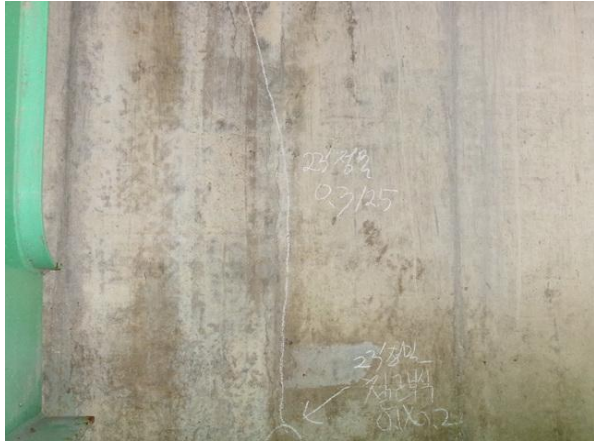
| 손상현황 | • A1 균열(0.3mm이상) | 손상현황 | • A1 균열(0.3mm이상) |
| 원 인 | • 건조수축, 거푸집 조기탈거 등 | 원 인 | • 건조수축, 거푸집 조기탈거 등 |

| 조치방안 | • 주입보수 | 조치방안 | • 주입보수 |

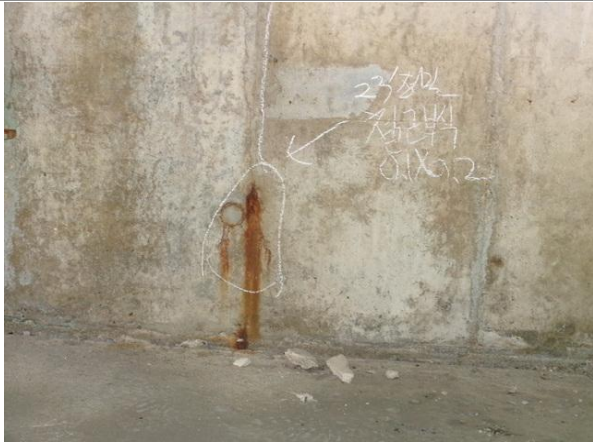
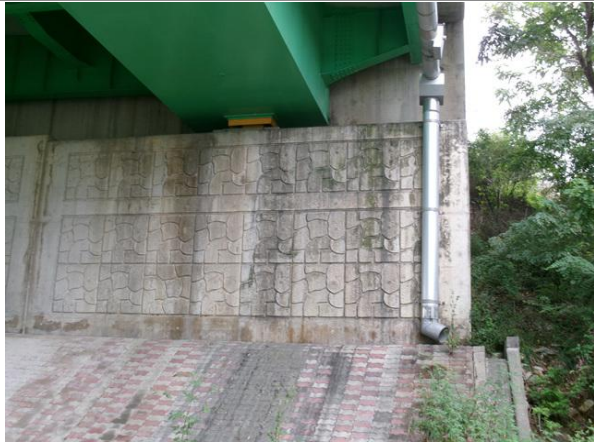
| 손상현황 | • A1 균열(0.3mm미만) | 손상현황 | • A1 누수흔적(5.0m×4.5m) |
| 원 인 | • 건조수축, 거푸집 조기탈거 등 | 원 인 | • 신축이음 하부 누수, 마감불량 |

| 조치방안 | • 표면처리 | 조치방안 | • 표면처리 |

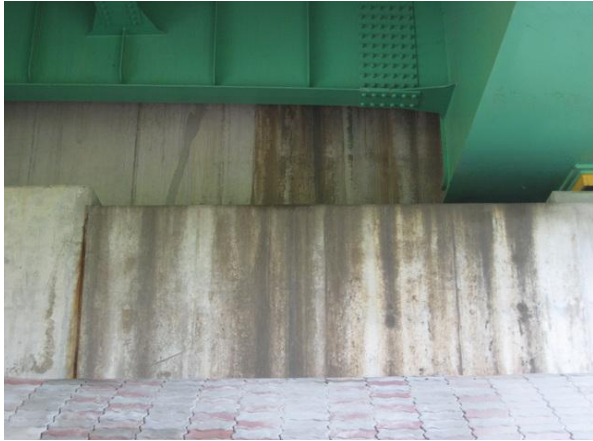
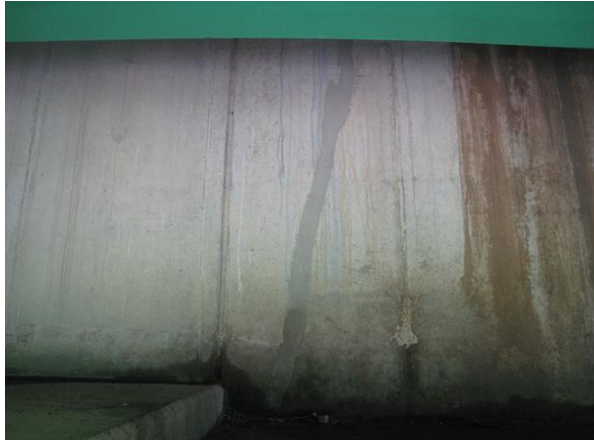
| 손상현황 | • A2 누수흔적(1.0m×4.0m) | 손상현황 | • A1 균열(0.3mm미만) 보수됨 |
| 원 인 | • 신축이음 하부 누수, 마감불량 | 원 인 | • 상태양호 |

| 조치방안 | • 표면처리 | 조치방안 | • - |

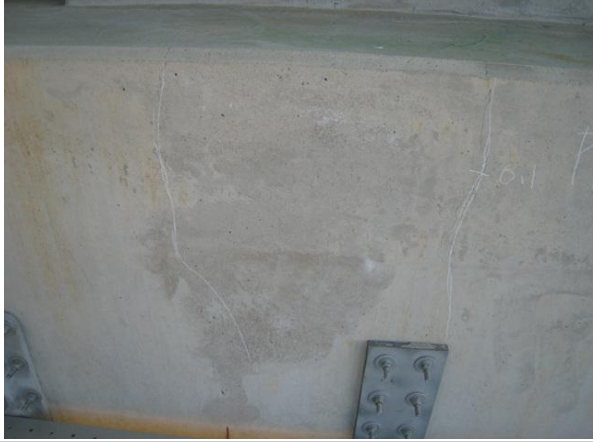
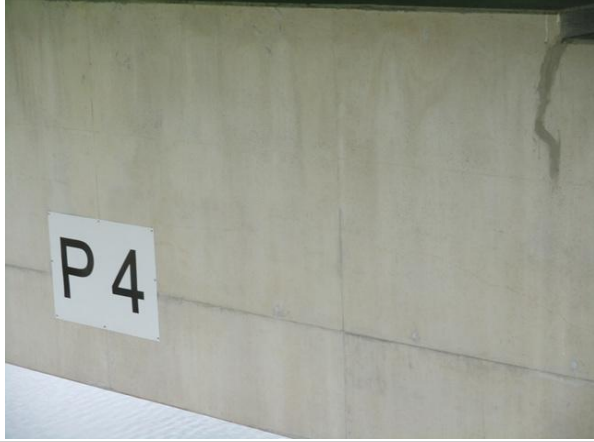
| 손상현황 | • P1 균열(0.3mm미만) | 손상현황 | • P4 균열(0.3mm미만) |
| 원 인 | • 건조수축, 거푸집 조기탈거 등 | 원 인 | • 건조수축, 거푸집 조기탈거 등 |

| 조치방안 | • 표면처리 | 조치방안 | • 표면처리 |

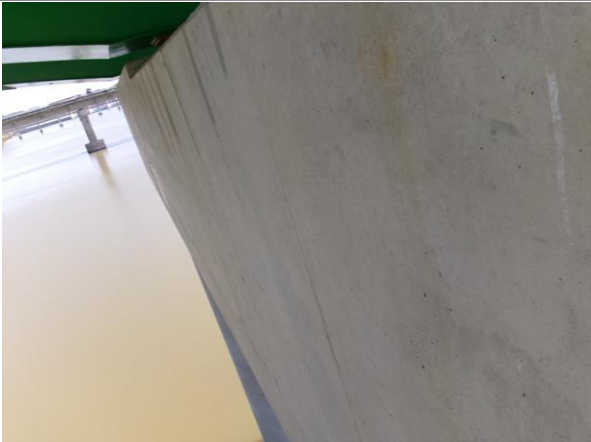
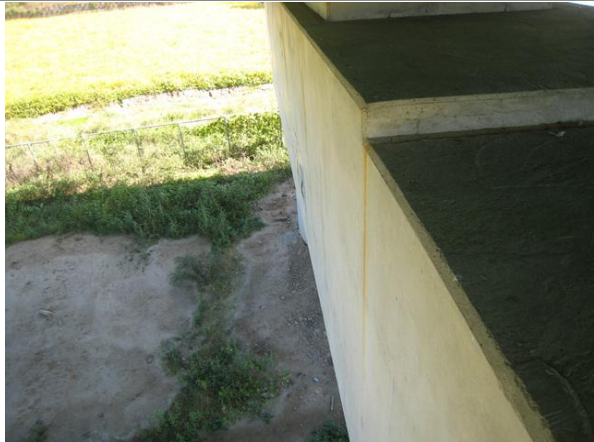
| 손상현황 | • P5 균열(0.3mm미만) | 손상현황 | • P2 망상균열(2.0m×12.0m) |
| 원 인 | • 건조수축, 거푸집 조기탈거 등 | 원 인 | • 건조수축, 거푸집 조기탈거 등 |

| 조치방안 | • 표면처리 | 조치방안 | • 표면처리 |

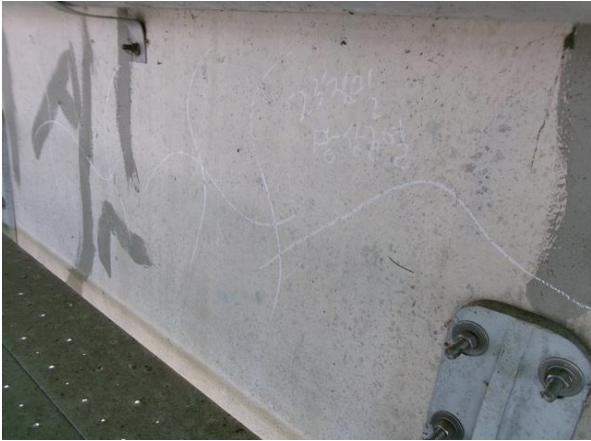
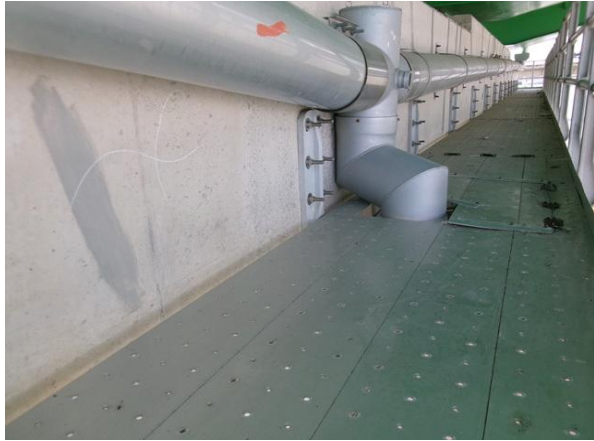
| 손상현황 | • P4 망상균열(1.0m×10.0m) | 손상현황 | • P4 망상균열(1.0m×10.0m) |
| 원 인 | • 건조수축, 거푸집 조기탈거 등 | 원 인 | • 건조수축, 거푸집 조기탈거 등 |

| 조치방안 | • 표면처리 | 조치방안 | • 표면처리 |

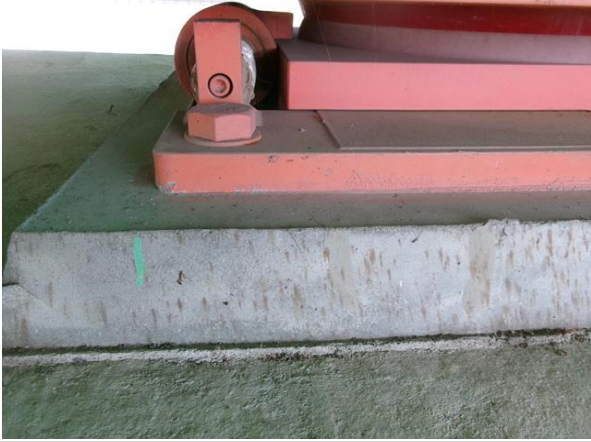
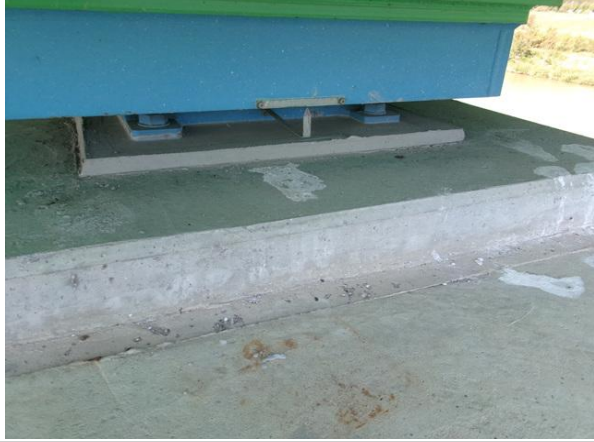
| 손상현황 | • P8-Sh1 무수축물탈균열(0.3mm미만) | 손상현황 | • P6-Sh3 받침콘크리트균열(0.3mm미만) |
| 원 인 | • 건조수축, 거푸집 조기탈거 등 | 원 인 | • 건조수축, 거푸집 조기탈거 등 |

| 조치방안 | • 표면처리 | 조치방안 | • 표면처리 |

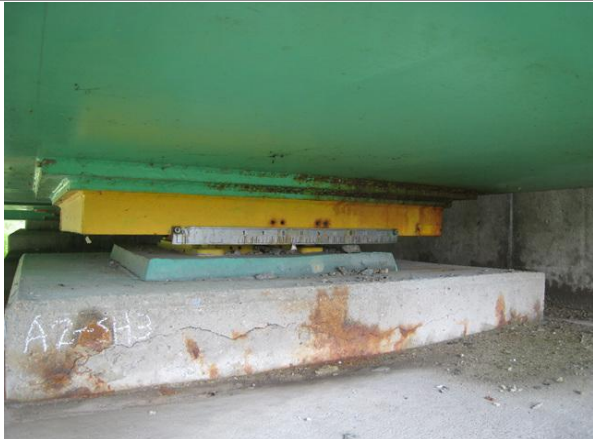
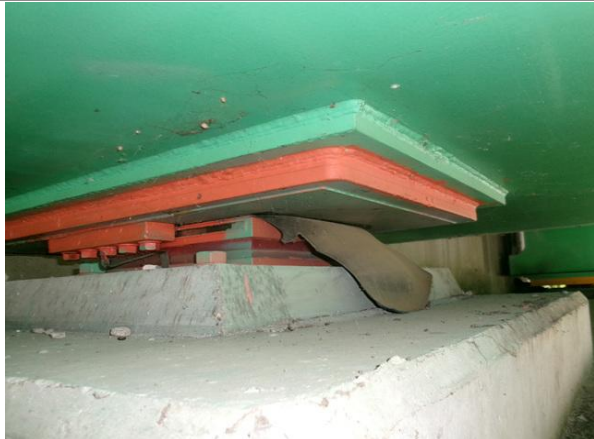
| 손상현황 | • A2-Sh3 Plate부식(1EA) | 손상현황 | • A1-Sh2 미끄럼방지패드이탈(1EA) |
| 원 인 | • 신축이음 하부 우수유입 | 원 인 | • 마감미흡 |

| 조치방안 | • 재도장 | 조치방안 | • 재도장 |

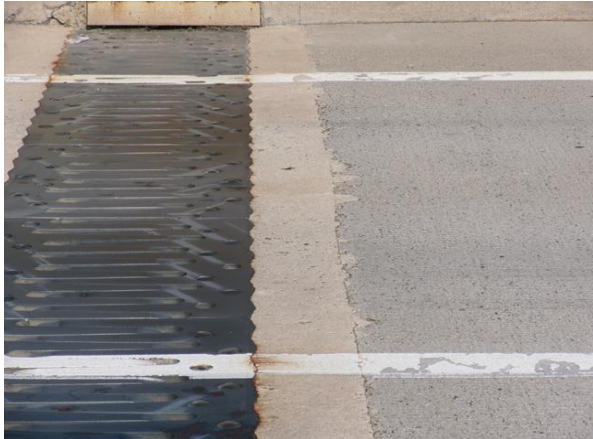
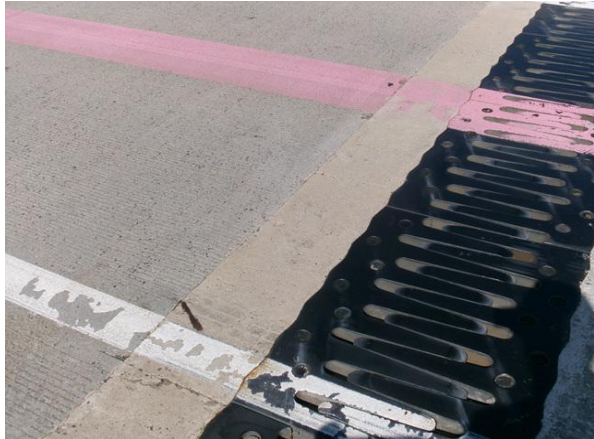
| 손상현황 | • A1 후타재 균열(0.3mm미만) | 손상현황 | • A1 후타재 균열(0.3mm미만) |
| 원 인 | • 건조수축, 거푸집 조기탈거 등 | 원 인 | • 건조수축, 거푸집 조기탈거 등 |

| 조치방안 | • 표면처리 | 조치방안 | • 표면처리 |

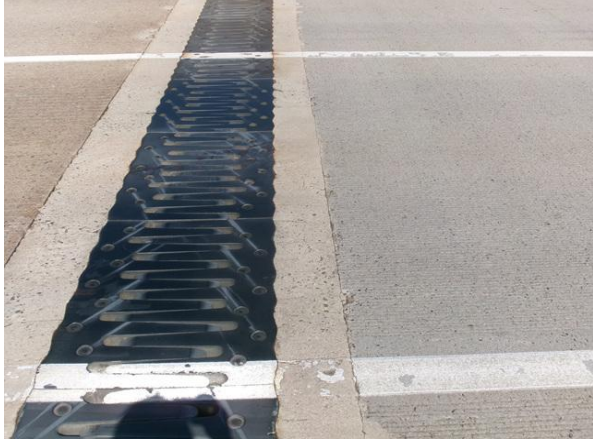
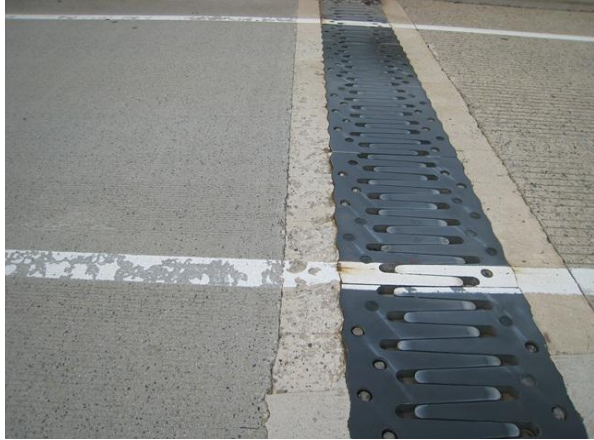
| 손상현황 | • A1 후타재 망상균열(0.5m×2.0m×2EA) | 손상현황 | • A1 후타재 박리(1.5m×0.2m) |
| 원 인 | • 건조수축, 차량윤하중, 표면열화 | 원 인 | • 건조수축, 차량윤하중, 표면열화 |

| 조치방안 | • 표면처리 | 조치방안 | • 단면보수 |

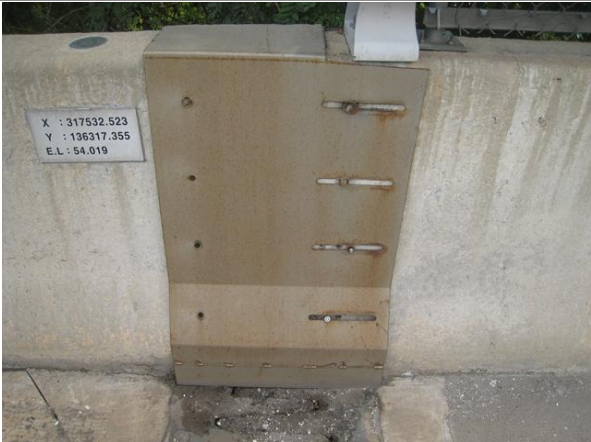
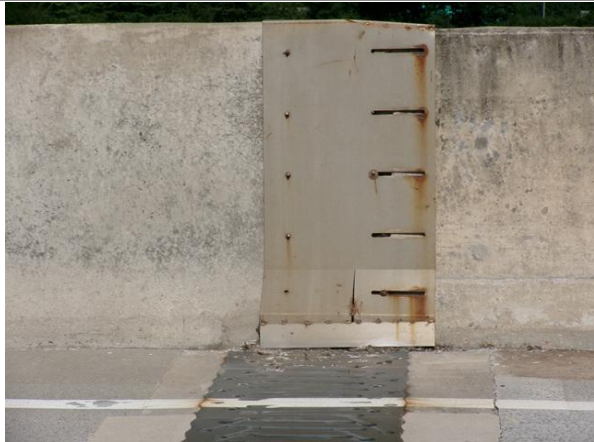
| 손상현황 | • A1 차수판볼트탈락(4EA) | 손상현황 | • A2 차수판볼트탈락(5EA) |
| 원 인 | • 공용기간증가, 시공미흡 | 원 인 | • 공용기간증가, 시공미흡 |

| 조치방안 | • 정비 | 조치방안 | • 정비 |

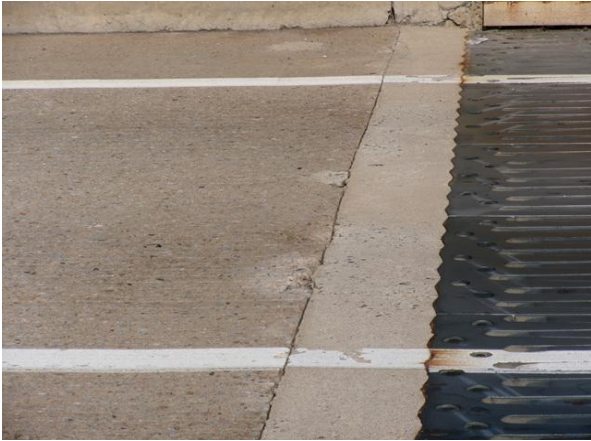
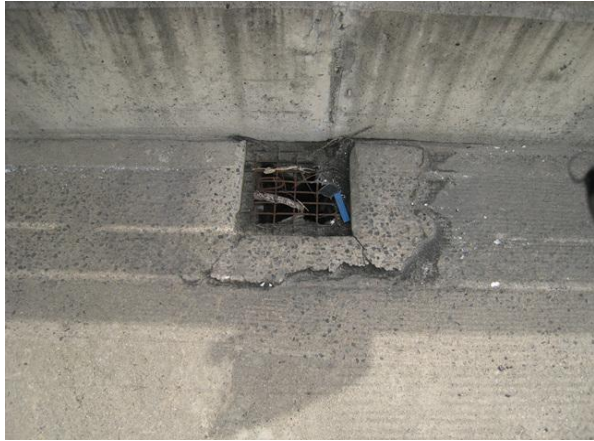
| 손상현황 | • S1 접속부 파손(0.1m×0.2m×3EA) | 손상현황 | • S3 배수구 주변 파손(0.3m×0.3m) |
| 원 인 | • 장기공용, 차량윤하중, 다짐불량 | 원 인 | • 시공미흡 등 |

| 조치방안 | • 단면보수 | 조치방안 | • 주의관찰 |

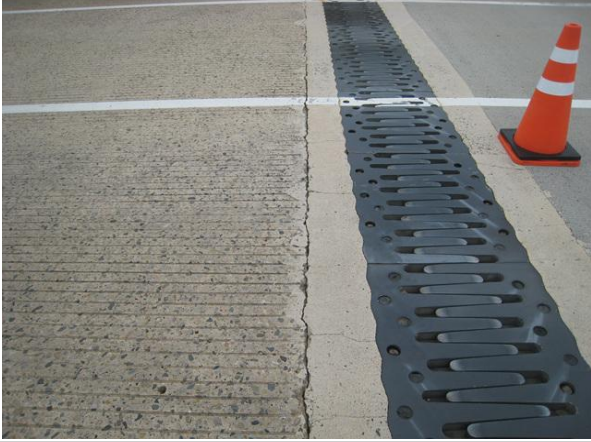
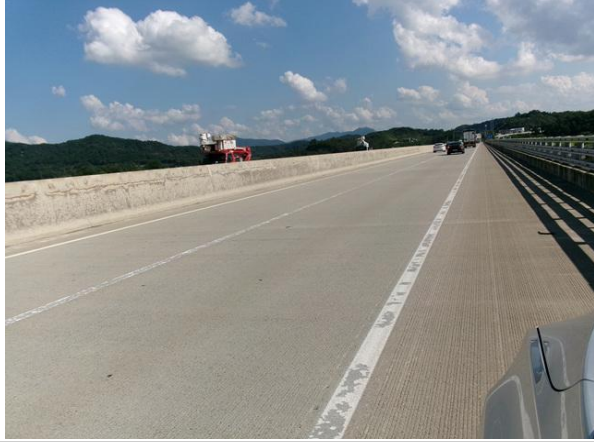
| 손상현황 | • S12 접속부 이격(L=10.0m) | 손상현황 | • S8 교면포장 상태양호 |
| 원 인 | • 시공미흡 등 | 원 인 | • - |

| 조치방안 | • 주의관찰 | 조치방안 | • - |

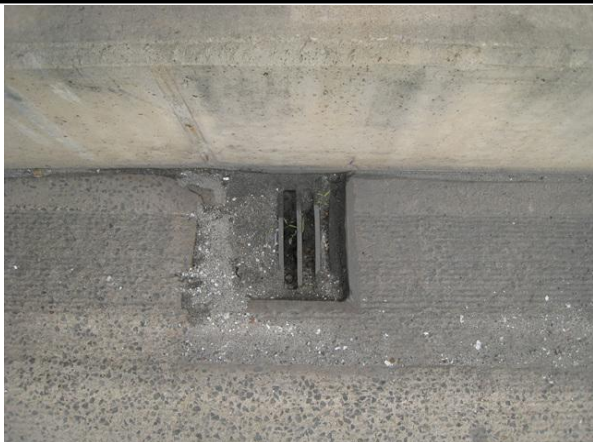
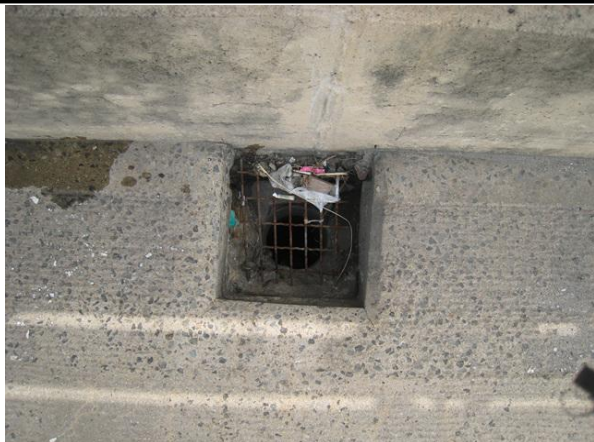
| 손상현황 | • S7 배수구 막힘(1EA) | 손상현황 | • S1 배수구 그레이팅 파손(1EA) |
| 원 인 | • 장기공용, 비산물퇴적, 우수유입 | 원 인 | • 장기공용, 시공미흡 |

| 조치방안 | • 정비 | 조치방안 | • 정비 |

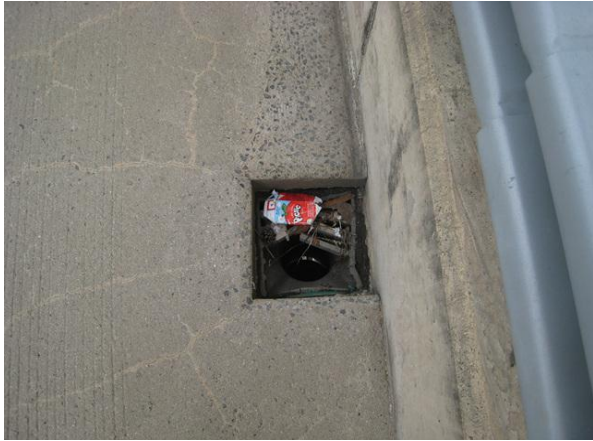
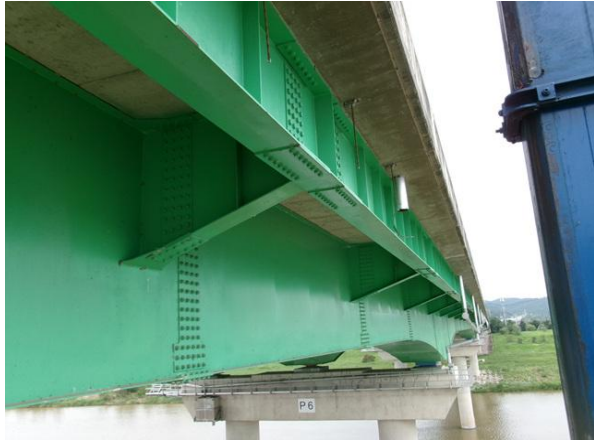
| 손상현황 | • S12 배수구 그레이팅 탈락(1EA) | 손상현황 | • S7 배수관 탈락(1EA) |
| 원 인 | • 장기공용, 시공미흡 | 원 인 | • 장기공용, 시공미흡 |

| 조치방안 | • 정비 | 조치방안 | • 정비 |

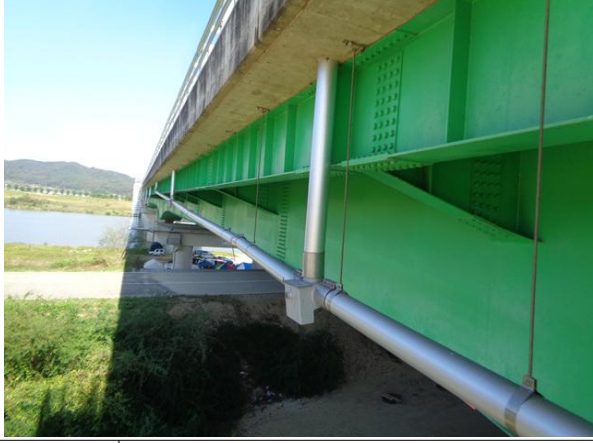
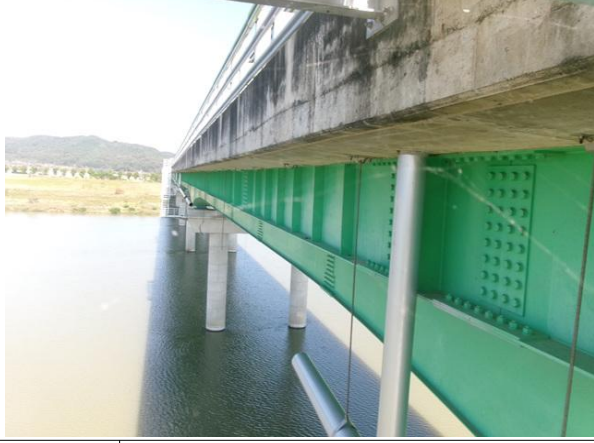
| 손상현황 | • S11 배수관 지지대 탈락(3EA) | 손상현황 | • S8 배수관 연결고리 탈락(3EA) |
| 원 인 | • 장기공용, 시공미흡 | 원 인 | • 장기공용, 시공미흡 |

| 조치방안 | • 정비 | 조치방안 | • 정비 |

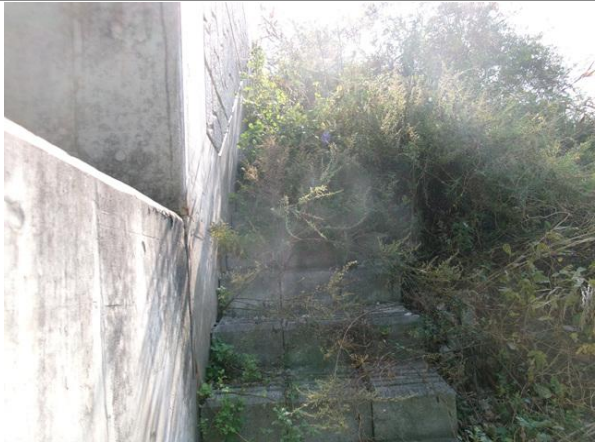
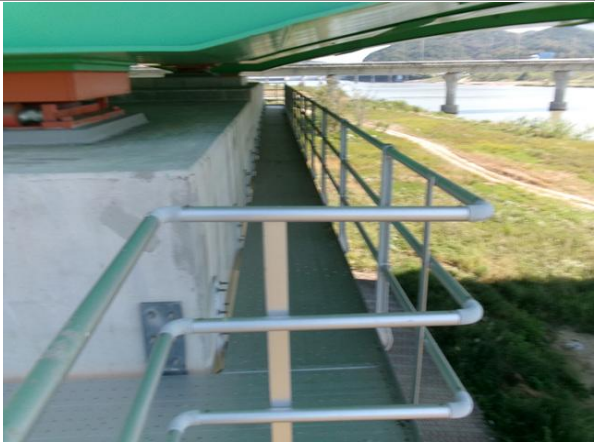
| 손상현황 | • 교대 점검계단 상태양호 | 손상현황 | • 교각 점검통로 상태양호 |
