## 6. 신개교

## 6.1 상주방향

## 6.2 영천방향

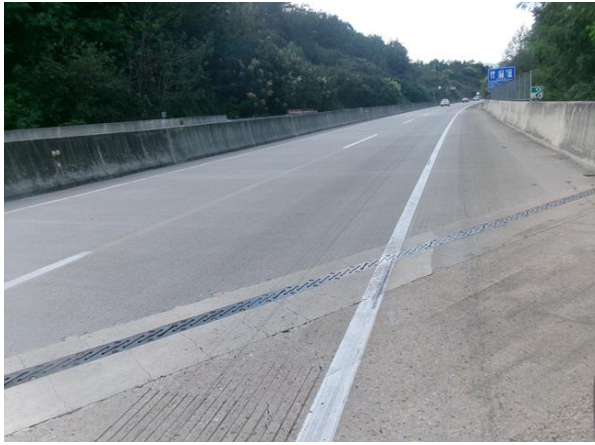
교면포장 전경

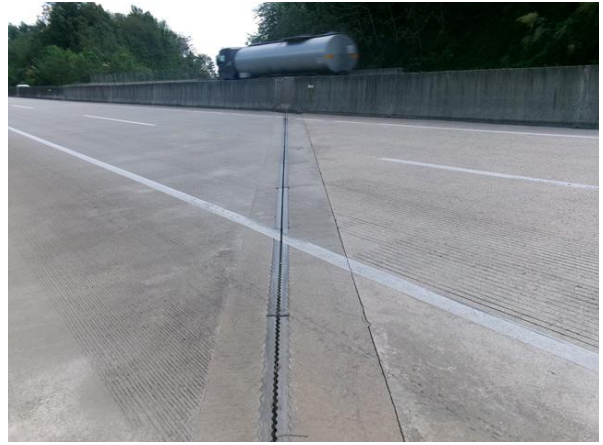
신축이음 전경

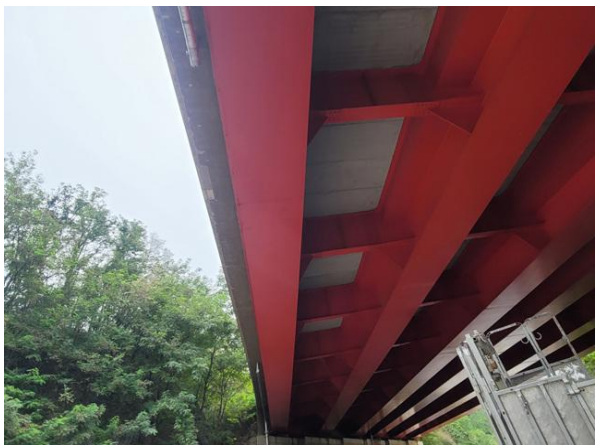
바닥판하면 전경

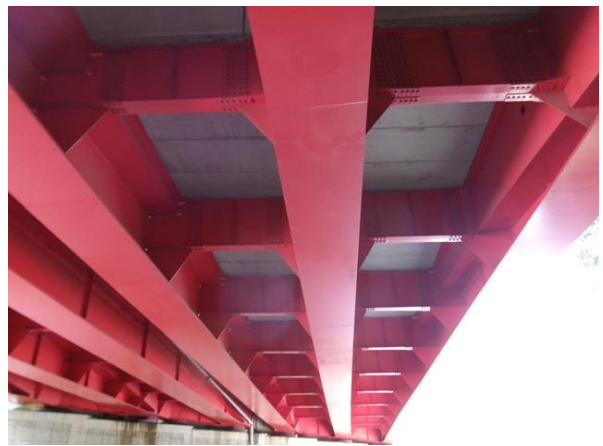
거더 전경

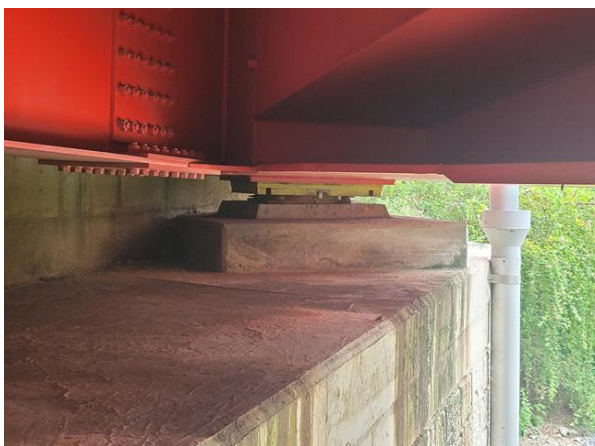
교량받침 전경

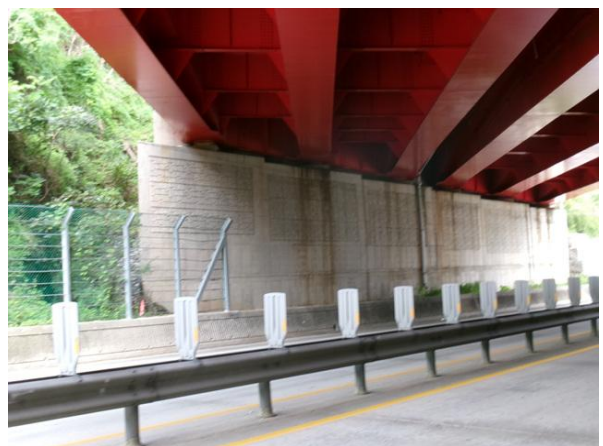
교대 전경

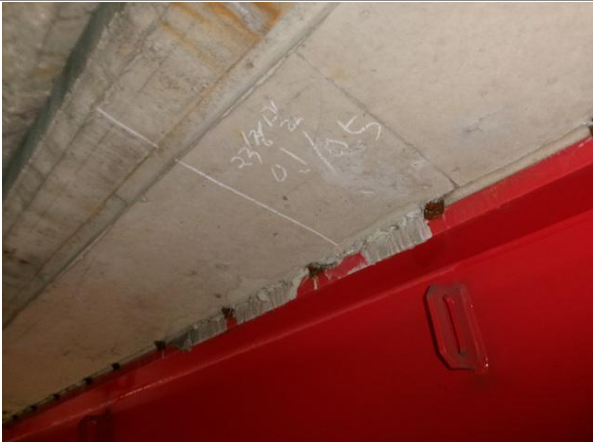
| 손상현황 | • S1 균열(0.1mm/0.5m) | 손상현황 | • 거더내부 상태양호 |
| 원 인 | • 건조수축, 다짐미흡 등 | 원 인 | • - |

| 조치방안 | • 표면처리 | 조치방안 | • - |

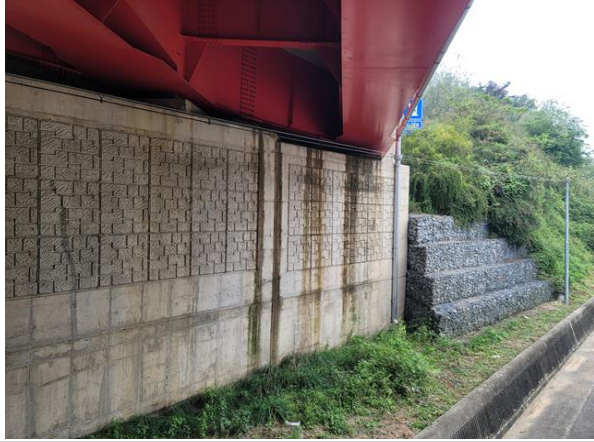
| 손상현황 | • 가로보 상태양호 | 손상현황 | • A1 누수흔적(1.0m×5.0m) |
| 원 인 | • - | 원 인 | • 외부 우수유입 |

| 조치방안 | • - | 조치방안 | • 표면처리 |

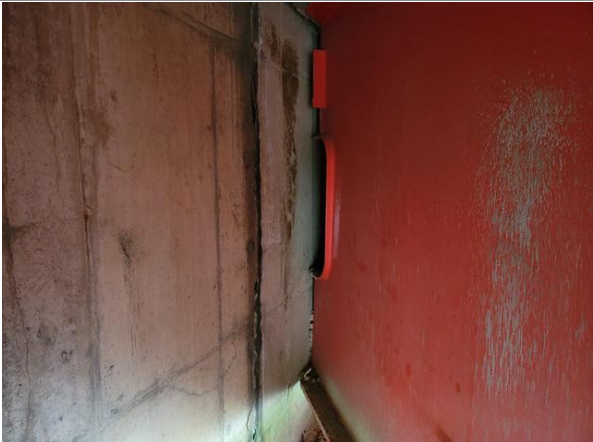
| 손상현황 | • A1 박리 (0.5m×2.5m) | 손상현황 | • A1 균열 (0.2mm/4.0m) |
| 원 인 | • 시공시 외부충격 등 | 원 인 | • 건조수축, 공용중 열화 등 |

| 조치방안 | • 단면보수 | 조치방안 | • 주입보수 |

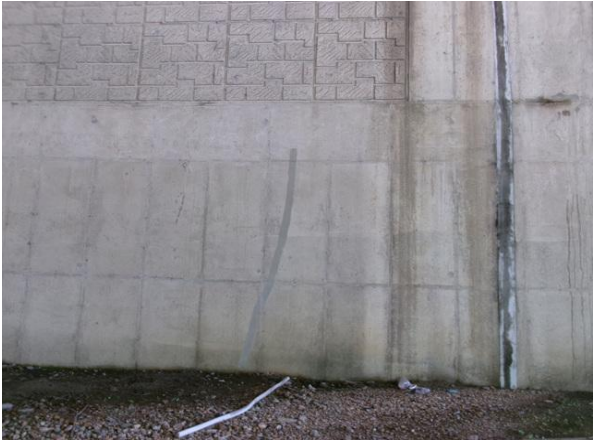
| 손상현황 | • A2 균열 (0.2mm/2.5m) | 손상현황 | • A1-Sh2 파손 (1.0m×0.5m) |
| 원 인 | • 건조수축, 공용중 열화 등 | 원 인 | • 외부 충격 |

| 조치방안 | • 표면처리 | 조치방안 | • 단면보수 |

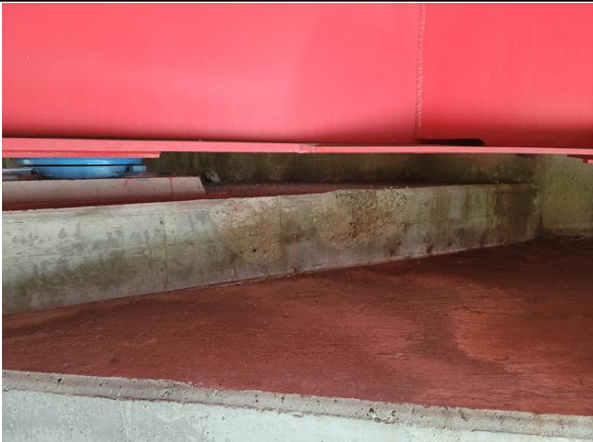
| 손상현황 | • A1-Sh2 파손 (1.0m×0.5m) | 손상현황 | • A1 후타재 박락 (0.2m×0.2m) |
| 원 인 | • 외부 충격 | 원 인 | • 중차량 통행, 공용중 열화 |

| 조치방안 | • 단면보수 | 조치방안 | • 단면보수 |

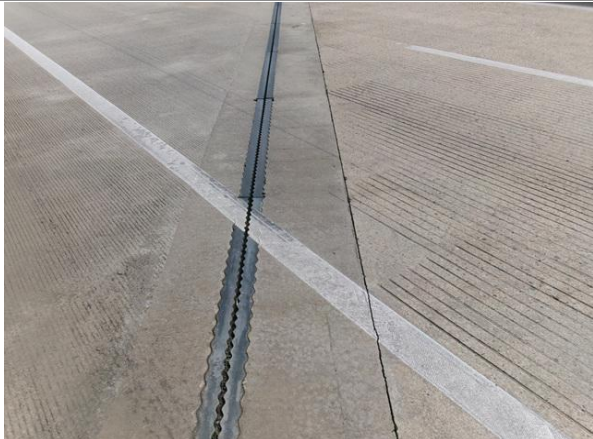
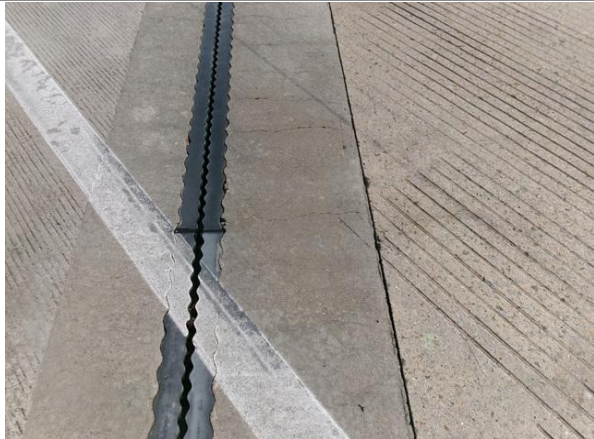
| 손상현황 | • A1 후타재 균열(0.3mm) | 손상현황 | • A1 후타재 균열(0.3mm) |
| 원 인 | • 중차량 통행, 공용중 열화 | 원 인 | • 중차량 통행, 공용중 열화 |

| 조치방안 | • 표면처리 | 조치방안 | • 표면처리 |

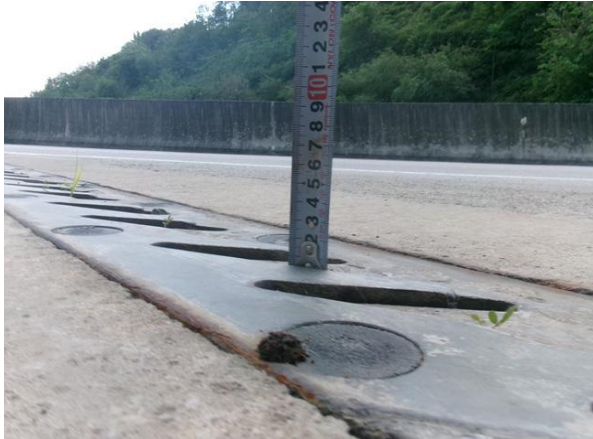
| 손상현황 | • A1 본체 단차 | 손상현황 | • A2 치수판 볼트 체결불량(4EA) |
| 원 인 | • 공용중 열화, 접속부 침하 등 | 원 인 | • 공용중 열화 |

| 조치방안 | • 주의관찰 | 조치방안 | • 정비 |

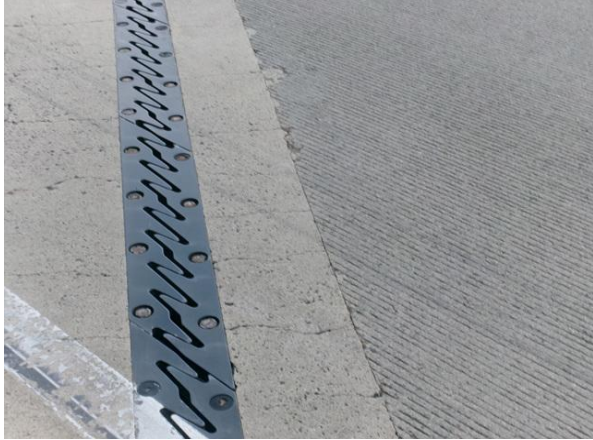
| 손상현황 | • A2 후타재 균열(0.3mm) | 손상현황 | • 교면포장 상태양호 |
| 원 인 | • 중차량 통행, 공용중 열화 | 원 인 | • - |

| 조치방안 | • 표면처리 | 조치방안 | • - |

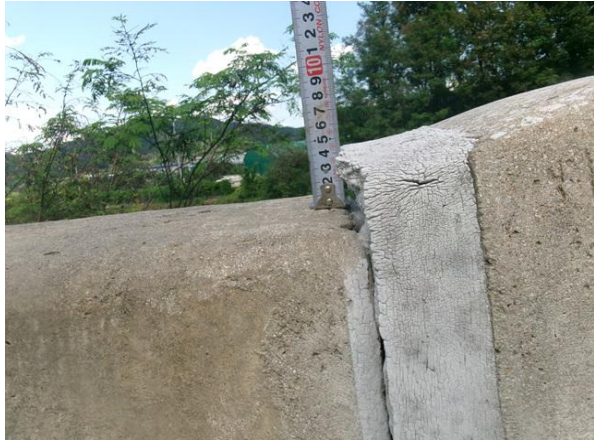
| 손상현황 | • 배수시설 상태양호 | 손상현황 | • S1 방호벽 접속부 단차 (T=4.0cm) |
| 원 인 | • - | 원 인 | • 접속부 침하 |

| 조치방안 | • - | 조치방안 | • 주의관찰 |

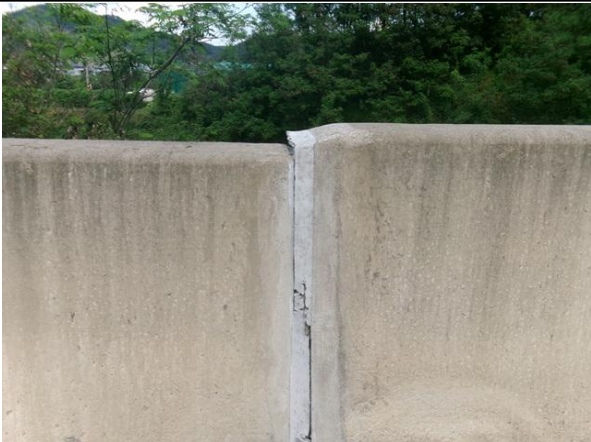
| 손상현황 | • S1 방호벽 접속부 단차 (T=4.0cm) | 손상현황 | • - |
| 원 인 | • 접속부 침하 | 원 인 | • - |

| 조치방안 | • 주의관찰 | 조치방안 | • - |

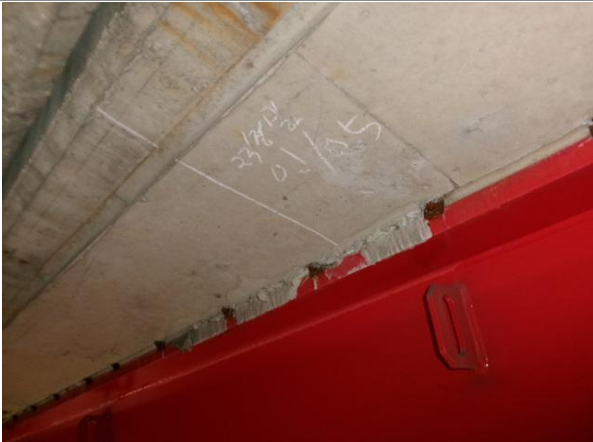
| 손상현황 | • S1 균열(0.1mm/1.0m) | 손상현황 | • S1 재료분리열(0.2m×1.0m) |
| 원 인 | • 건조수축, 다짐미흡 등 | 원 인 | • 다짐미흡, 거푸집 조기탈영 등 |

| 조치방안 | • 표면처리 | 조치방안 | • 단면보수 |

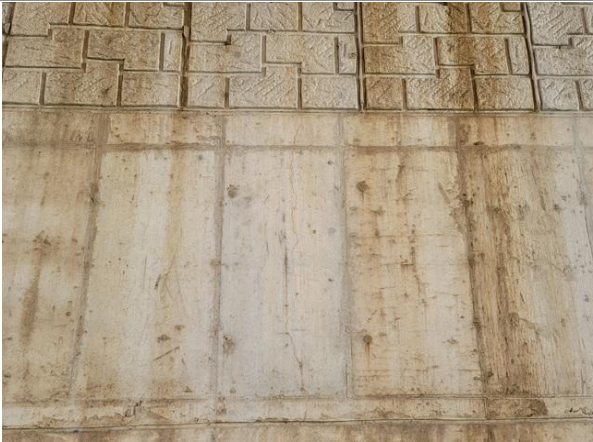
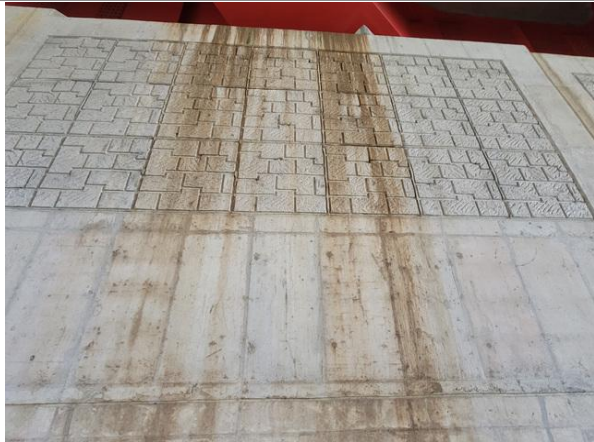
| 손상현황 | • A1 균열(0.2mm/4.0m) | 손상현황 | • A1 균열(0.2mm/4.0m) |
| 원 인 | • 건조수축, 공용중 열화 등 | 원 인 | • 건조수축, 공용중 열화 등 |

| 조치방안 | • 주입보수 | 조치방안 | • 주입보수 |

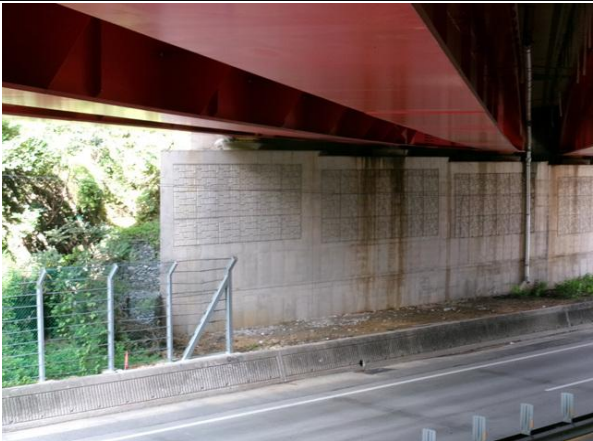
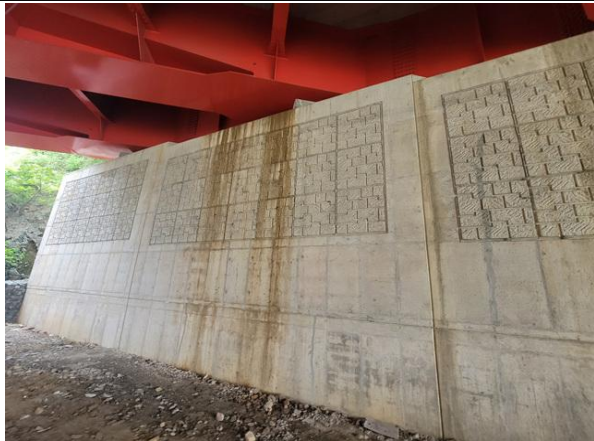
| 손상현황 | • A2 누수흔적 (2.0m×8.0m) | 손상현황 | • A2 누수흔적 (2.0m×8.0m) |
| 원 인 | • 외부 우수유입 | 원 인 | • 외부 우수유입 |

| 조치방안 | • 표면처리 | 조치방안 | • 표면처리 |

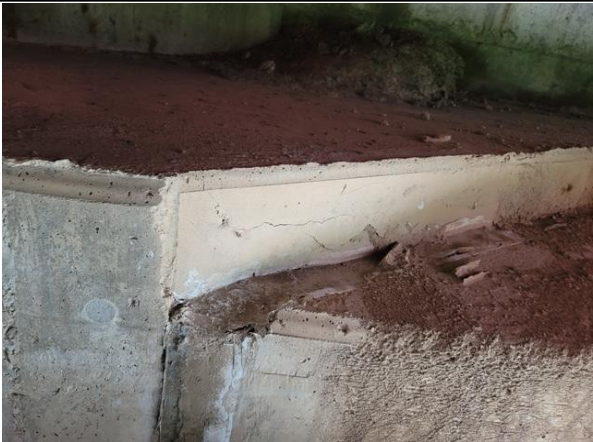
| 손상현황 | • A1 박리(1.5m×0.3m) | 손상현황 | • A2 날개벽 밀림 |
| 원 인 | • 시공시 외부충격 등 | 원 인 | • 접속부 침하 |

| 조치방안 | • 단면보수 | 조치방안 | • 주의관찰 |

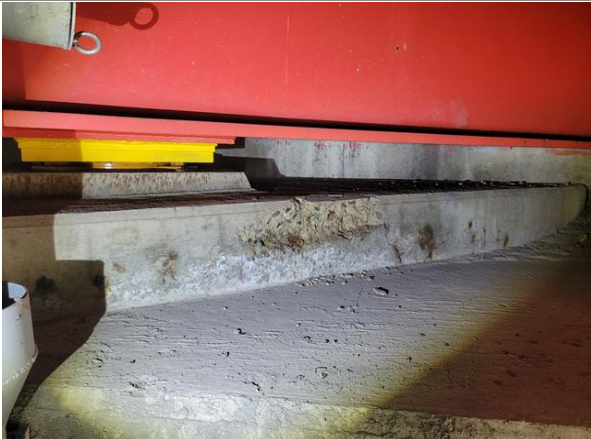
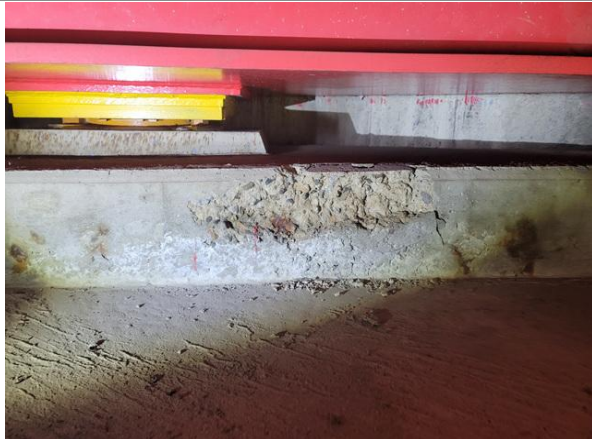
| 손상현황 | • A1-Sh1 파손(0.4m×0.5m) | 손상현황 | • A1-Sh1 파손(0.4m×0.5m) |
| 원 인 | • 외부 충격 등 | 원 인 | • 외부 충격 등 |

| 조치방안 | • 단면보수 | 조치방안 | • 단면보수 |

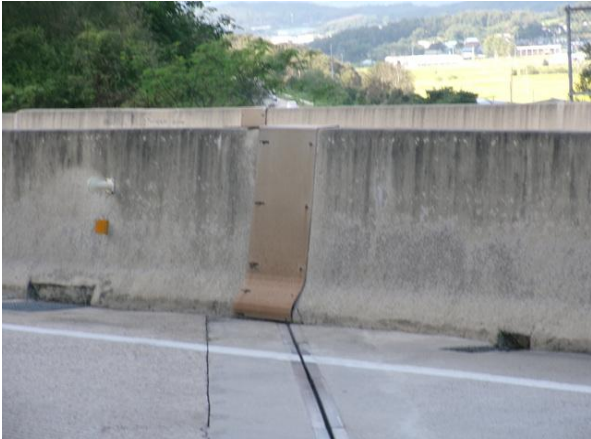
| 손상현황 | • A1 차수판 볼트 탈락(2EA) | 손상현황 | • A1 후타재 박리(0.1m×0.3m) |
| 원 인 | • 공용중 열화 | 원 인 | • 중차량, 공용중 열화 등 |

| 조치방안 | • 정비 | 조치방안 | • 표면처리 |

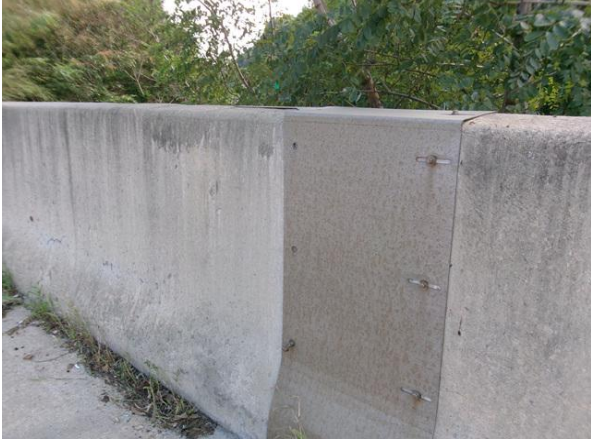
| 손상현황 | • A2 차수판 볼트 탈락(4EA) | 손상현황 | • A1 후타재 박리(0.1m×0.1m) |
| 원 인 | • 공용중 열화 | 원 인 | • 중차량, 공용중 열화 등 |

| 조치방안 | • 정비 | 조치방안 | • 표면처리 |

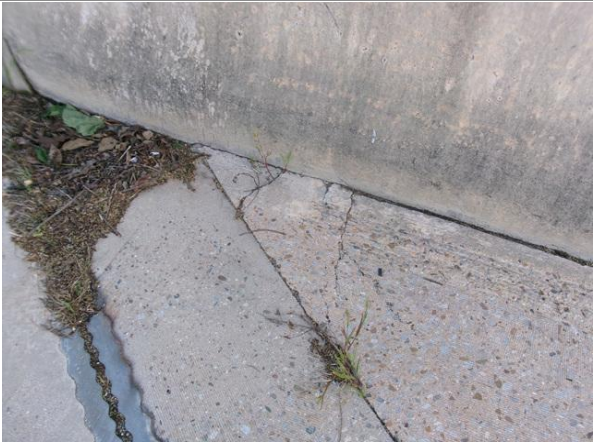
| 손상현황 | • S1 접속부 박락(0.3m×0.3m) | 손상현황 | • S1 접속부 박리(0.4m×0.4m) |
| 원 인 | • 시공미흡 | 원 인 | • 시공미흡 |

| 조치방안 | • 단면보수 | 조치방안 | • 단면보수 |

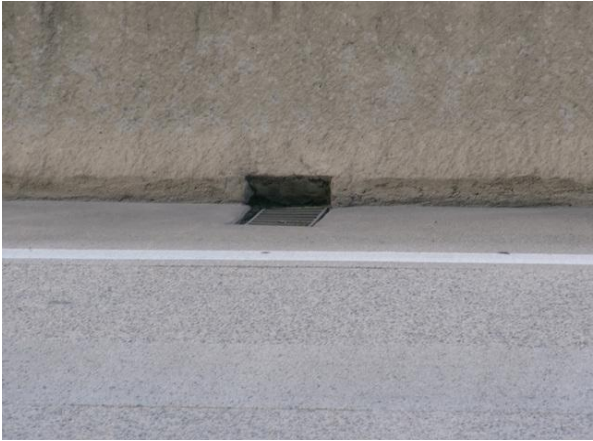
| 손상현황 | • S1 그레이팅 이탈 | 손상현황 | • S1 균열부 백태(0.1m×1.5m) |
| 원 인 | • 장기공용에 의한 열화 | 원 인 | • 외부 우수유입 |

| 조치방안 | • 정비 | 조치방안 | • 표면처리 |

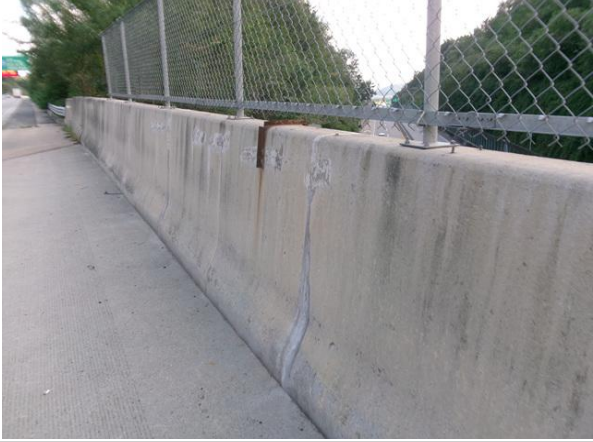
| 손상현황 | • S1 균열부 백태(0.1m×1.5m) | 손상현황 | • - |
| 원 인 | • 외부 우수유입 | 원 인 | • - |

| 조치방안 | • 표면처리 | 조치방안 | • - |
