## 7. 월가교

## 7.1 상주방향

## 7.2 영천방향

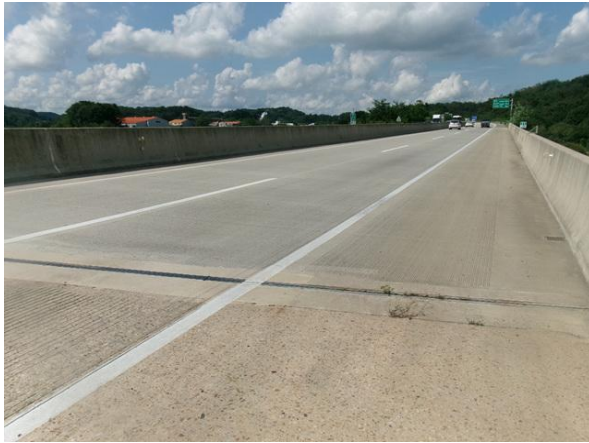
교면포장 전경

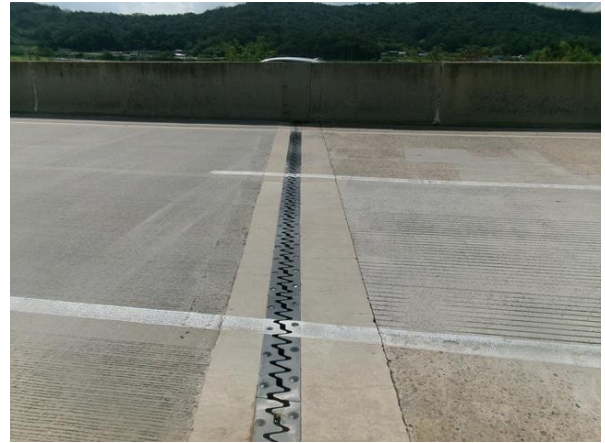
신축이음 전경

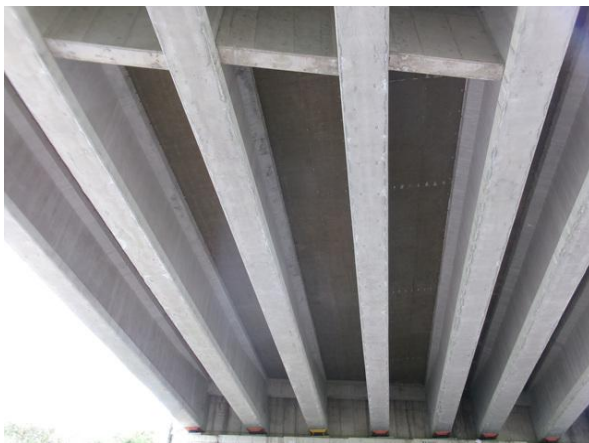
바닥판하면 전경

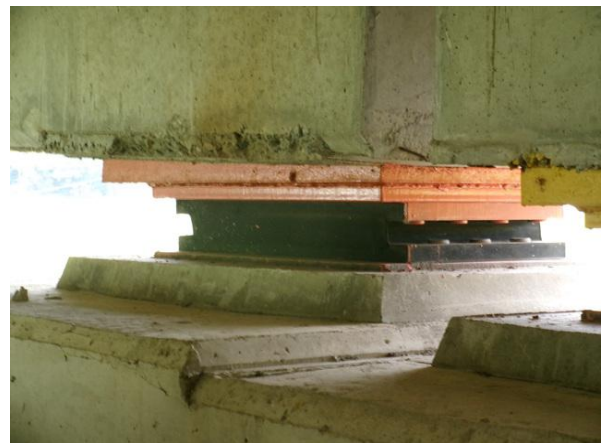
교량받침 전경

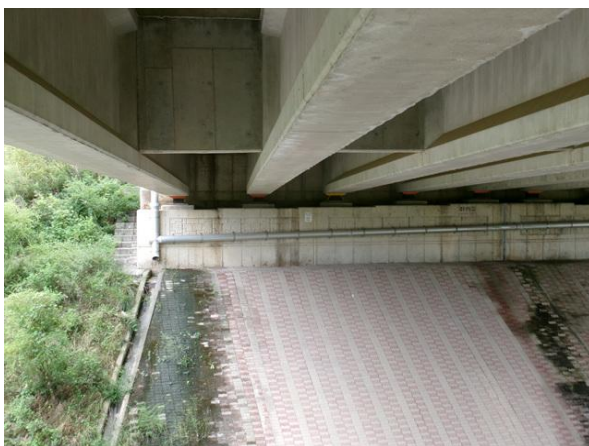
교대 전경

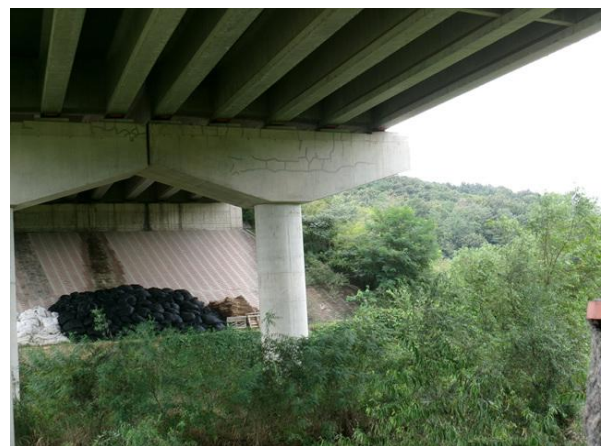
교각 전경

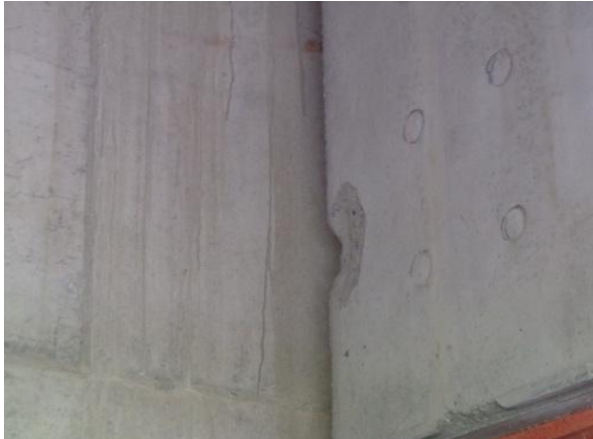
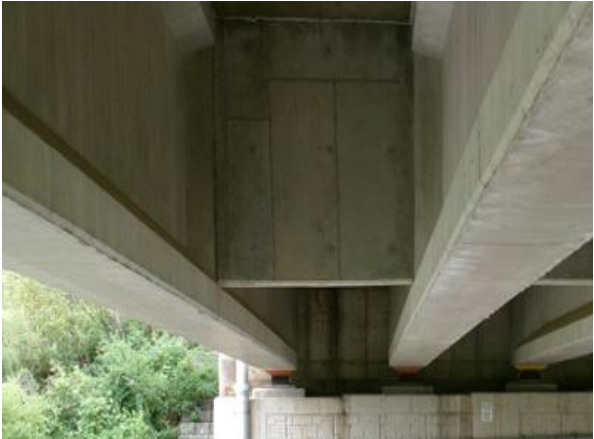
| 손상현황 | • S1 거더 파손(0.2m×0.3m) | 손상현황 | • 가로보 상태양호 |
| 원 인 | • 외부 충격 등 | 원 인 | • - |

| 조치방안 | • 단면보수 | 조치방안 | • - |

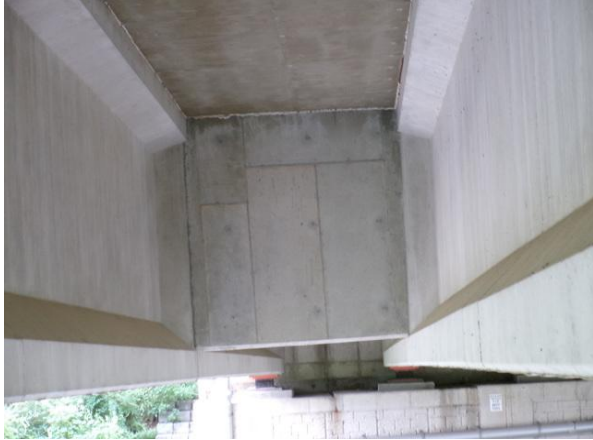
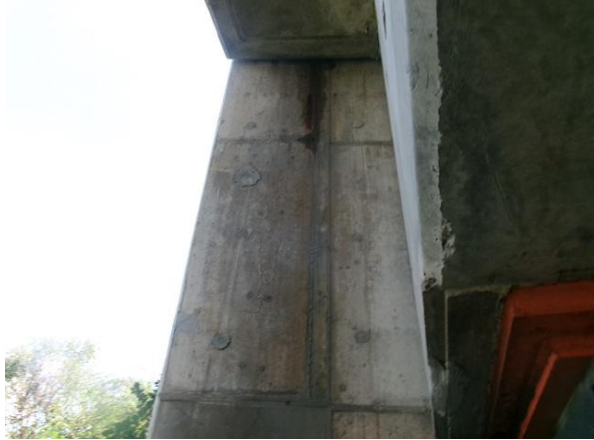
| 손상현황 | • 가로보 상태양호 | 손상현황 | • A2 균열(0.3mm/2.5m) |
| 원 인 | • - | 원 인 | • 건조수축, 공용중 열화 등 |

| 조치방안 | • - | 조치방안 | • 주입보수 |

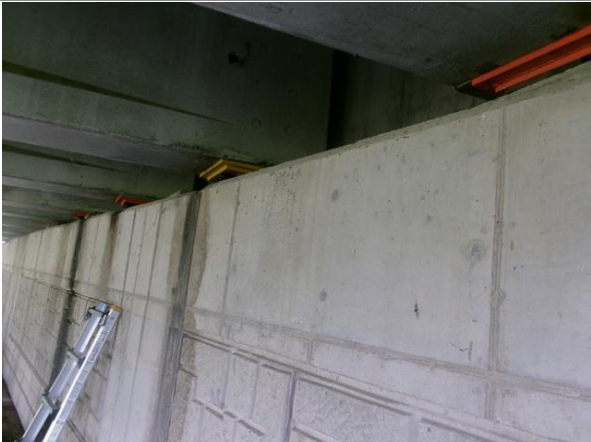
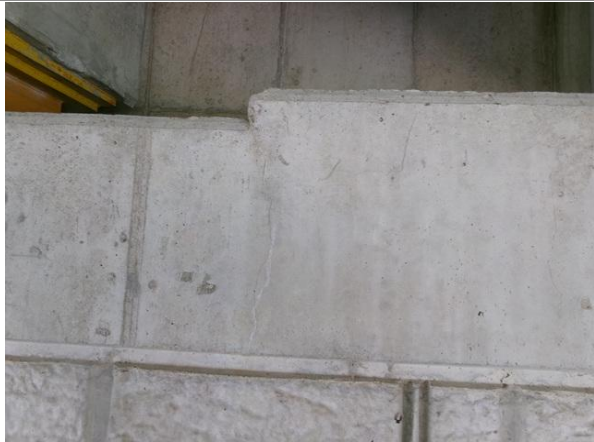
| 손상현황 | • A1 균열(0.1mm/1.0m) | 손상현황 | • A2 균열(0.2mm/0.5m) |
| 원 인 | • 건조수축, 공용중 열화 등 | 원 인 | • 건조수축, 공용중 열화 등 |

| 조치방안 | • 표면보수 | 조치방안 | • 표면보수 |

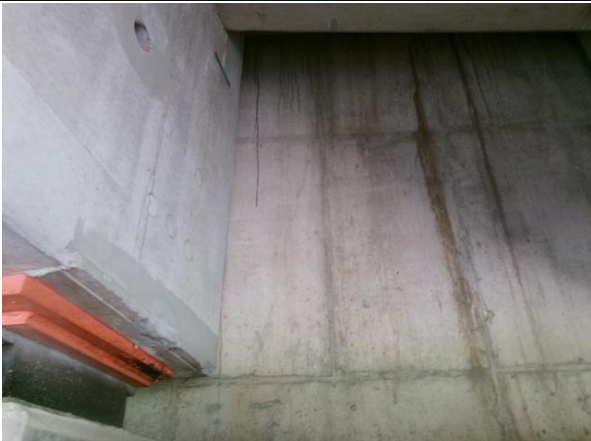
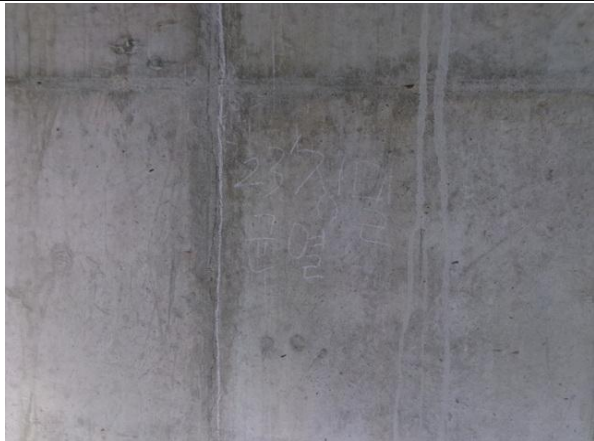
| 손상현황 | • A2 균열(0.2mm/1.0m) | 손상현황 | • A2 균열(0.2mm/2.5m) |
| 원 인 | • 건조수축, 공용중 열화 등 | 원 인 | • 건조수축, 공용중 열화 등 |

| 조치방안 | • 표면보수 | 조치방안 | • 표면보수 |

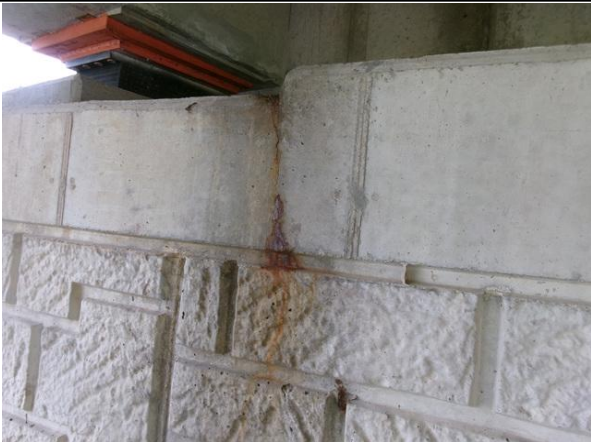
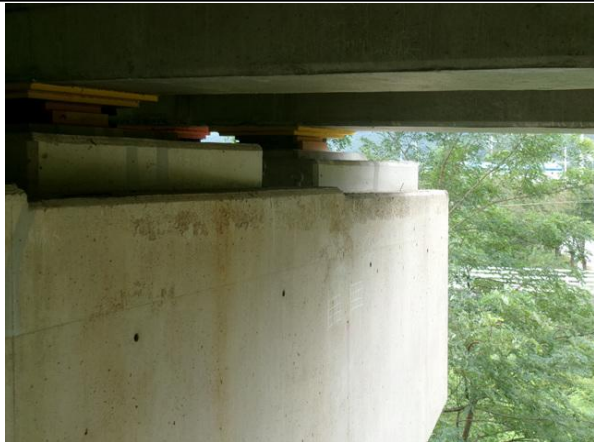
| 손상현황 | • A2 균열(0.3mm/0.5m) | 손상현황 | • P2 코핑부 표면박리(3.5m×0.5m) |
| 원 인 | • 건조수축, 공용중 열화 등 | 원 인 | • 초기 건조수축, 다짐미흡 등 |

| 조치방안 | • 주입보수 | 조치방안 | • 단면보수 |

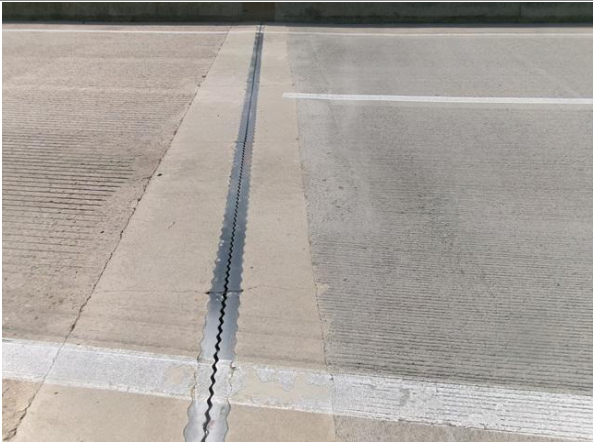
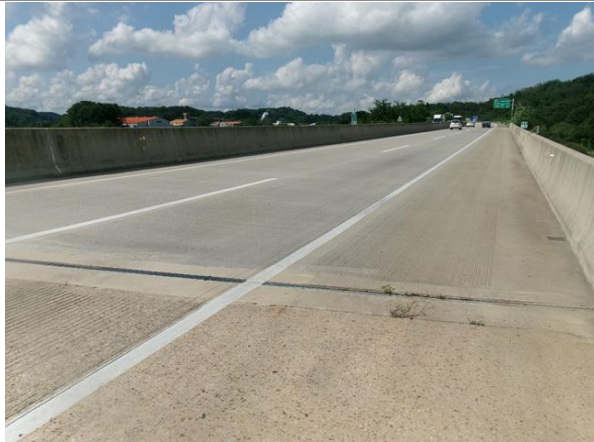
| 손상현황 | • A2 후타재 균열(0.3mm) | 손상현황 | • 교면포장 상태양호 |
| 원 인 | • 초기 건조수축 등 | 원 인 | • - |

| 조치방안 | • 표면처리 | 조치방안 | • - |

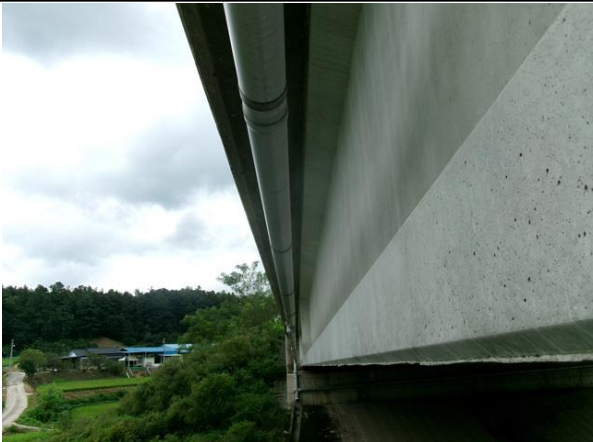
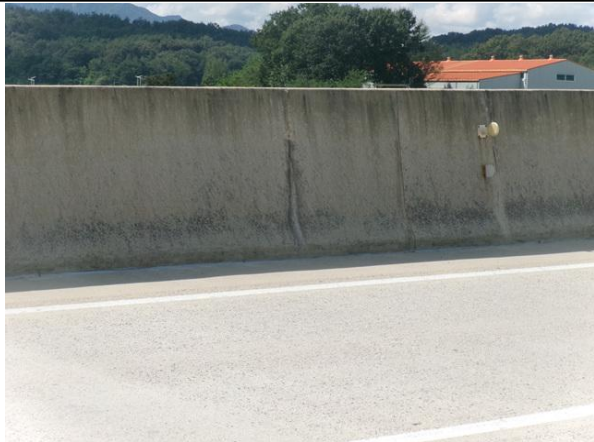
| 손상현황 | • 배수시설 상태양호 | 손상현황 | • S2 중분대 균열부 백태(0.1m×1.0m) |
| 원 인 | • - | 원 인 | • 외부 우수유입 |

| 조치방안 | • - | 조치방안 | • 표면처리 |

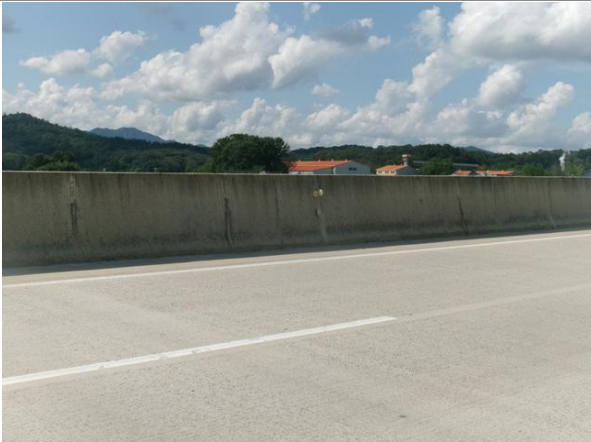
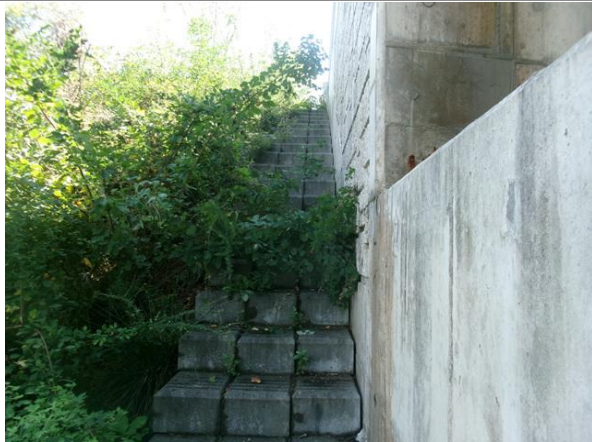
| 손상현황 | • S2 중분대 균열부 백태 (0.1m×1.0m) | 손상현황 | • 점검계단 상태양호 |
| 원 인 | • 외부 우수유입 | 원 인 | • - |

| 조치방안 | • 표면처리 | 조치방안 | • - |

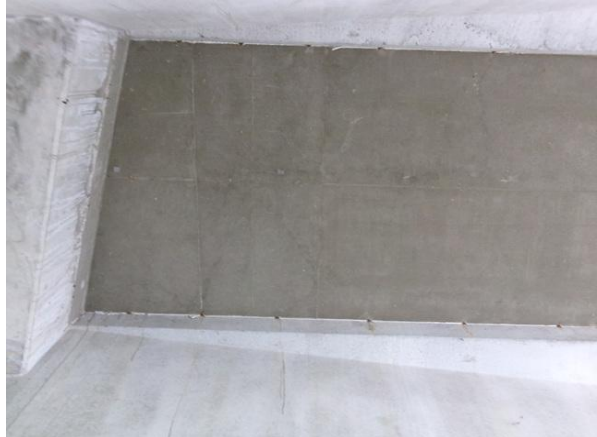
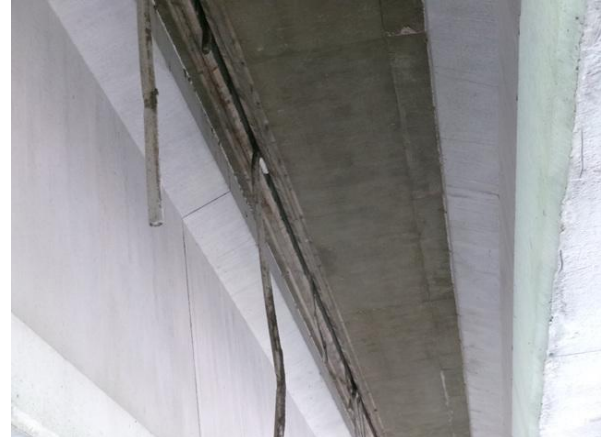
| <ul style="list-style-type: none"> <li>• S1 백태(0.5m×0.5m)</li> <li>• 외부 우수유입</li> <li>• 표면처리</li> </ul> | <ul style="list-style-type: none"> <li>• S1 박리(0.1m×5.0m)</li> <li>• 공용중 열화, 다짐미흡 등</li> <li>• 단면보수</li> </ul> |

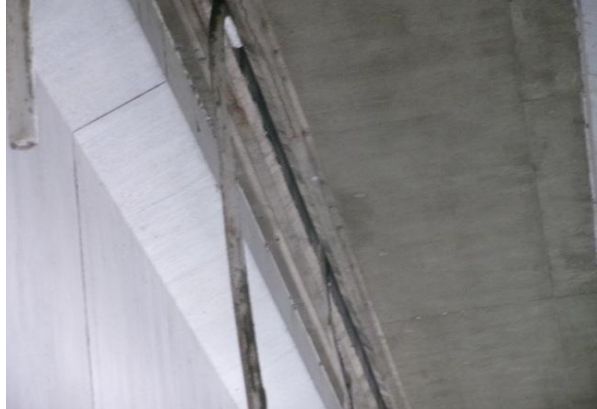
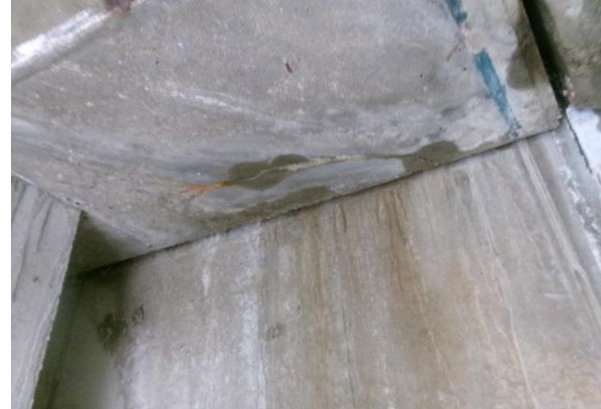
| <ul style="list-style-type: none"> <li>• S1 박리(0.1m×5.0m)</li> <li>• 공용중 열화, 다짐미흡 등</li> <li>• 단면보수</li> </ul> | <ul style="list-style-type: none"> <li>• S1 박리(1.0m×0.3m)</li> <li>• 공용중 열화, 다짐미흡 등</li> <li>• 단면보수</li> </ul> |

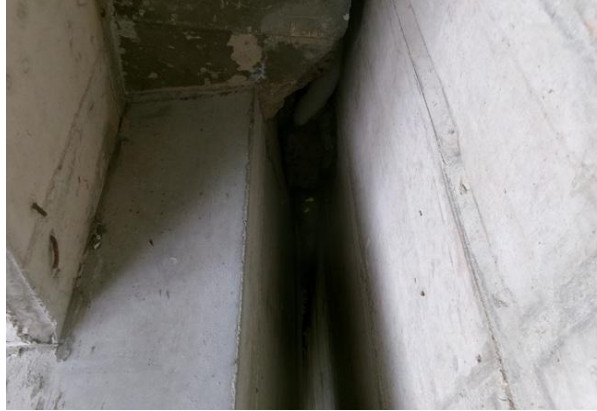
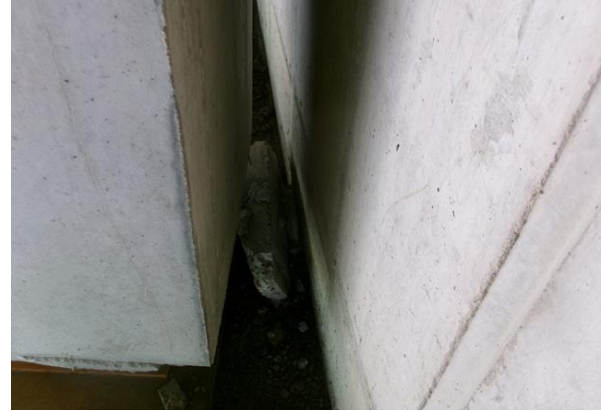
| <ul style="list-style-type: none"> <li>• S3 파손(1.5m×0.3m)</li> <li>• 공용중 열화, 다짐미흡 등</li> <li>• 단면보수</li> </ul> | <ul style="list-style-type: none"> <li>• S3 파손(1.5m×0.3m)</li> <li>• 공용중 열화, 다짐미흡 등</li> <li>• 단면보수</li> </ul> |

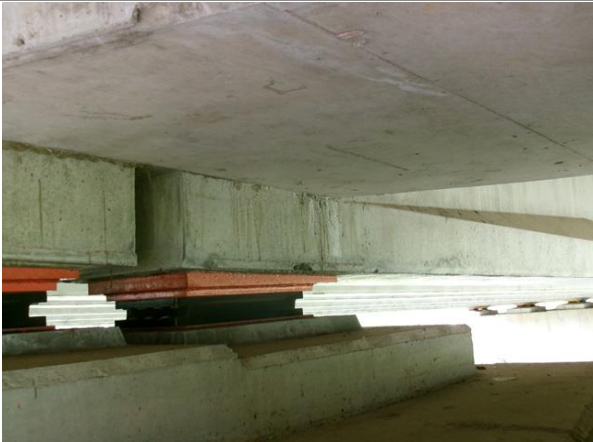
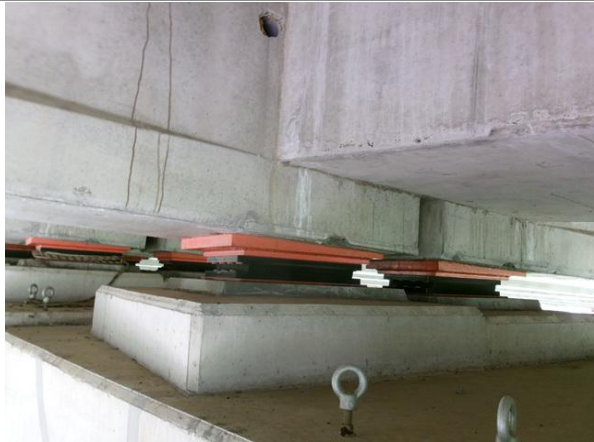
| 손상현황 | • S1-G1 백태 (0.1m×0.3m) | 손상현황 | • S1-G2 백태 (0.2m×0.2m) |
| 원 인 | • 외부 우수유입 등 | 원 인 | • 외부 우수유입 등 |

| 조치방안 | • 표면처리 | 조치방안 | • 표면처리 |

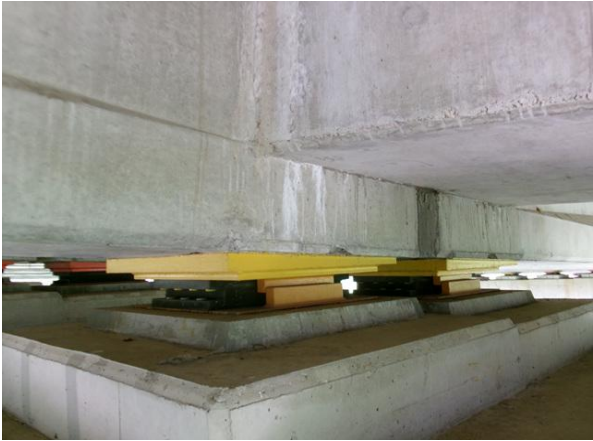
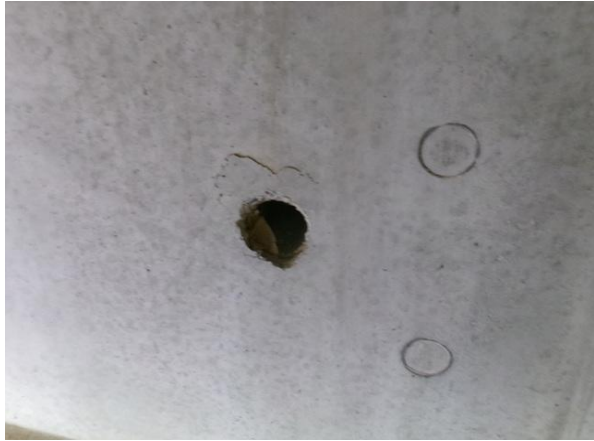
| 손상현황 | • S1-G2 백태 (0.2m×0.2m) | 손상현황 | • S1-G5 파손 (0.1m×0.2m) |
| 원 인 | • 외부 우수유입 등 | 원 인 | • 시공미흡 |

| 조치방안 | • 표면처리 | 조치방안 | • 단면보수 |

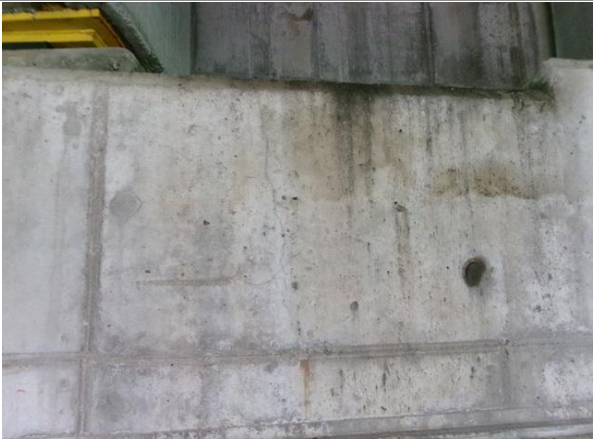
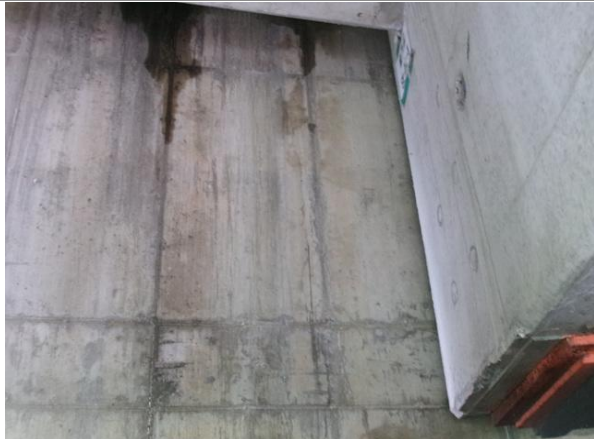
| <ul style="list-style-type: none"> <li>• A1 균열(0.2mm/1.0m)</li> <li>• 건조수축, 공용중 열화 등</li> <li>• 표면보수</li> </ul> | <ul style="list-style-type: none"> <li>• A1 균열(0.2mm/3.0m)</li> <li>• 건조수축, 공용중 열화 등</li> <li>• 표면보수</li> </ul> |

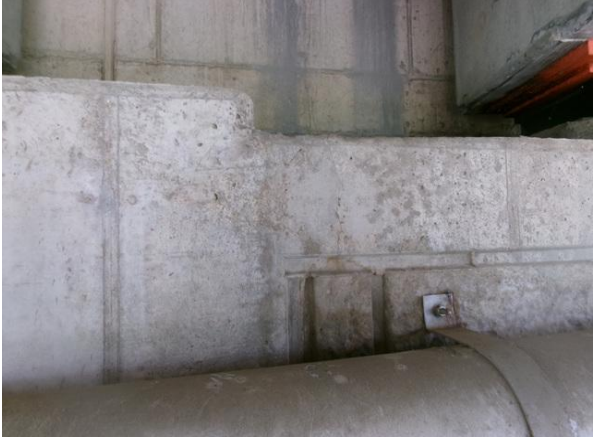
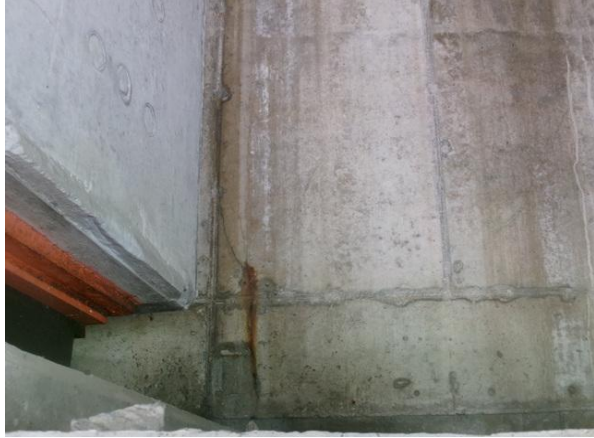
| <ul style="list-style-type: none"> <li>• A2 균열(0.2mm/0.2m)</li> <li>• 건조수축, 공용중 열화 등</li> <li>• 표면보수</li> </ul> | <ul style="list-style-type: none"> <li>• A2 균열(0.2mm/1.0m)</li> <li>• 건조수축, 공용중 열화 등</li> <li>• 표면보수</li> </ul> |

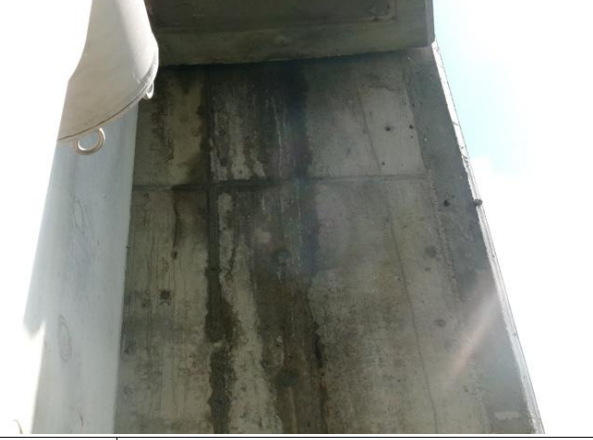
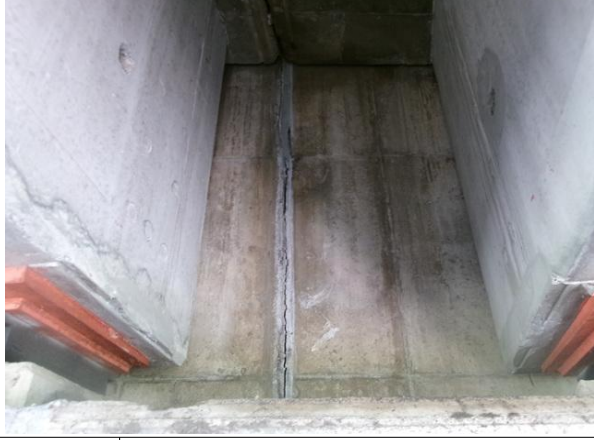
| <ul style="list-style-type: none"> <li>• A2 균열(0.3mm/2.5m)</li> <li>• 건조수축, 공용중 열화 등</li> <li>• 주입보수</li> </ul> | <ul style="list-style-type: none"> <li>• A2 실란트 파손(2.5m)</li> <li>• 공용중 열화 등</li> <li>• 실란트 주입</li> </ul> |

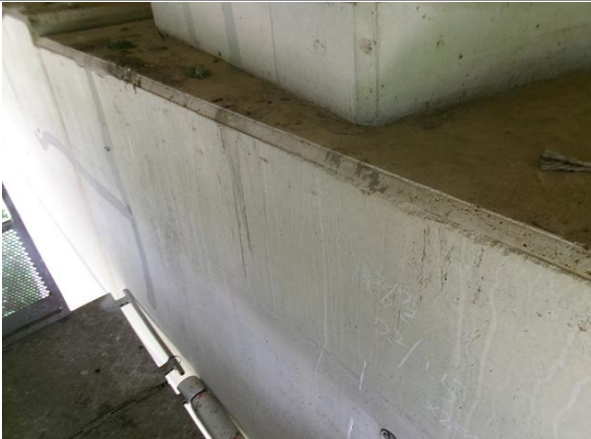
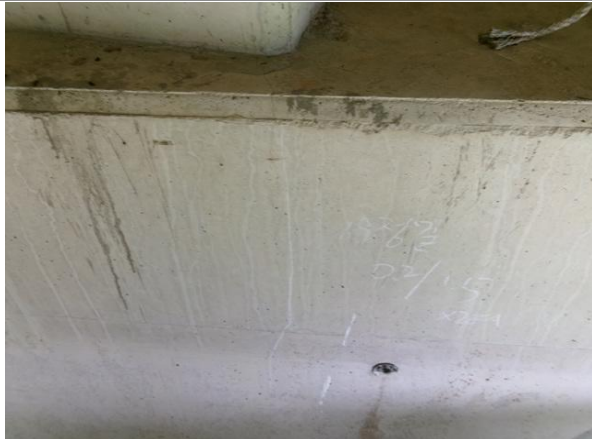
| 손상현황 | • P1 코핑부 균열(0.2mm/1.5m) | 손상현황 | • P1 코핑부 균열(0.2mm/1.5m) |
| 원 인 | • 초기 건조수축 등 | 원 인 | • 초기 건조수축 등 |

| 조치방안 | • 표면처리 | 조치방안 | • 표면처리 |

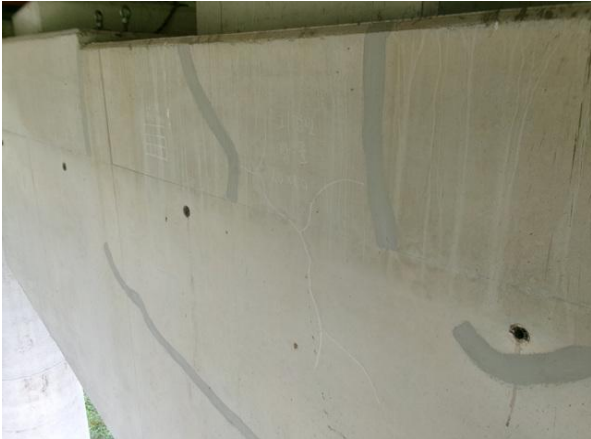
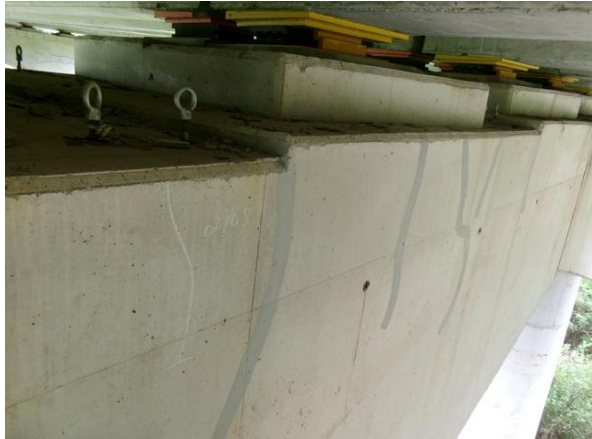
| 손상현황 | • P1 코핑부 망상균열(1.0m×1.0m) | 손상현황 | • P2 코핑부 균열(0.2mm/0.5m) |
| 원 인 | • 초기 건조수축 등 | 원 인 | • 초기 건조수축 등 |

| 조치방안 | • 표면처리 | 조치방안 | • 표면처리 |

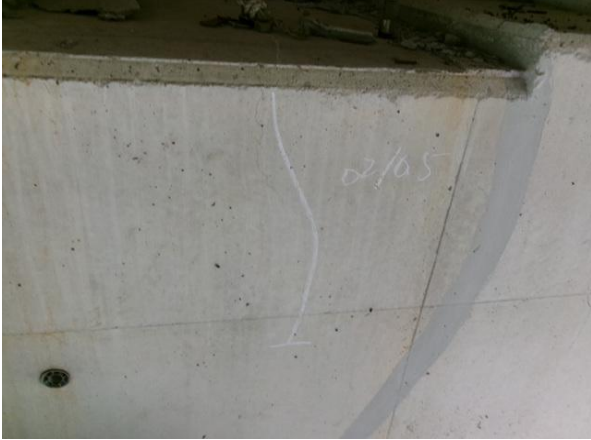
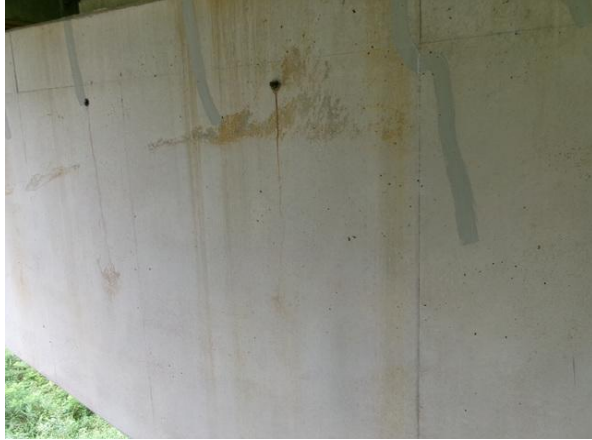
| 손상현황 | • P2 코핑부 균열(0.2mm/0.5m) | 손상현황 | • P2 코핑부 망상균열(2.0m×2.0m) |
| 원 인 | • 초기 건조수축 등 | 원 인 | • 초기 건조수축 등 |

| 조치방안 | • 표면처리 | 조치방안 | • 표면처리 |

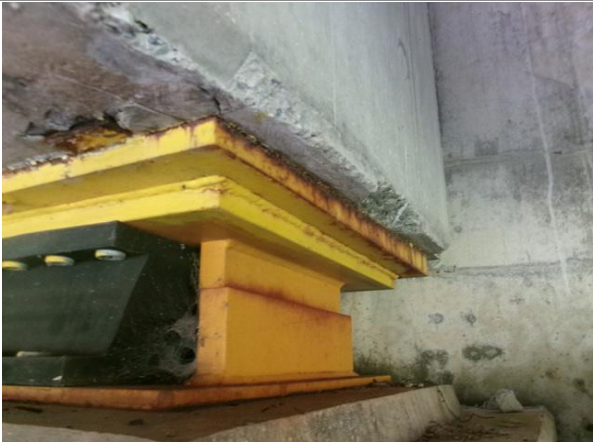
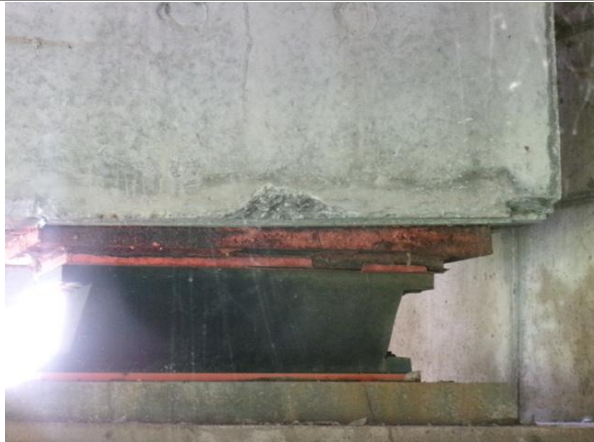
| 손상현황 | • A1-Sh3 플레이트 부식 | 손상현황 | • A1-Sh4 플레이트 부식 |
| 원 인 | • 외부 우수유입 | 원 인 | • 외부 우수유입 |

| 조치방안 | • 재도장 | 조치방안 | • 재도장 |

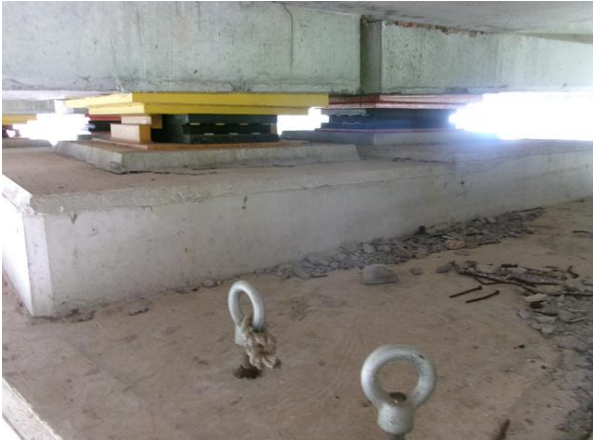
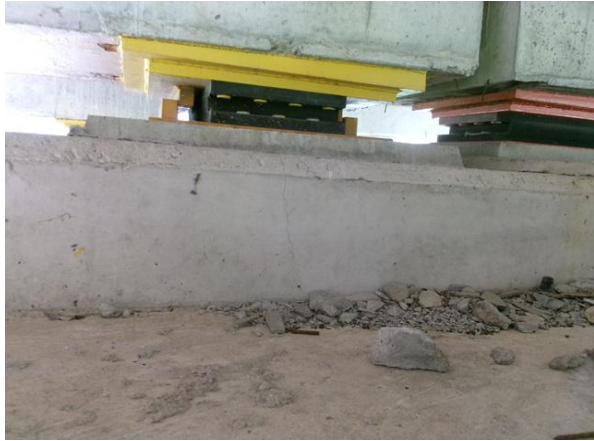
| 손상현황 | • P2-Sh9 균열(0.2mm/0.5m) | 손상현황 | • P2-Sh9 균열(0.2mm/0.5m) |
| 원 인 | • 건조수축, 다짐미흡 등 | 원 인 | • 건조수축, 다짐미흡 등 |

| 조치방안 | • 표면처리 | 조치방안 | • 표면처리 |

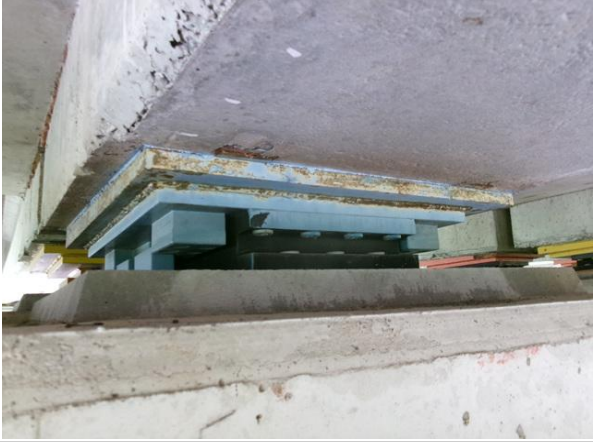
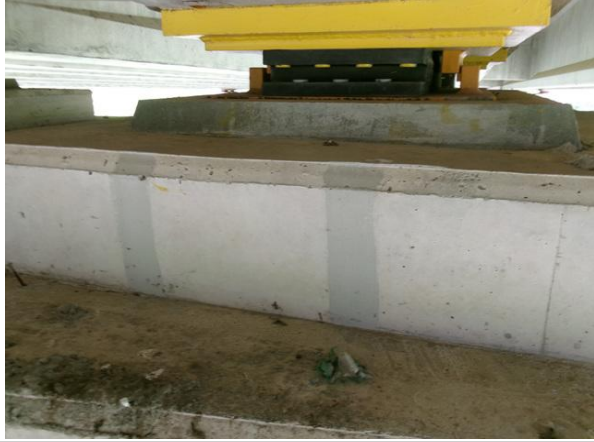
| 손상현황 | • P2-Sh8 플레이트 부식 | 손상현황 | • P3-Sh3 균열(0.2mm/0.5m) |
| 원 인 | • 외부 우수유입 | 원 인 | • 건조수축, 다짐미흡 등 |

| 조치방안 | • 재도장 | 조치방안 | • 표면처리 |

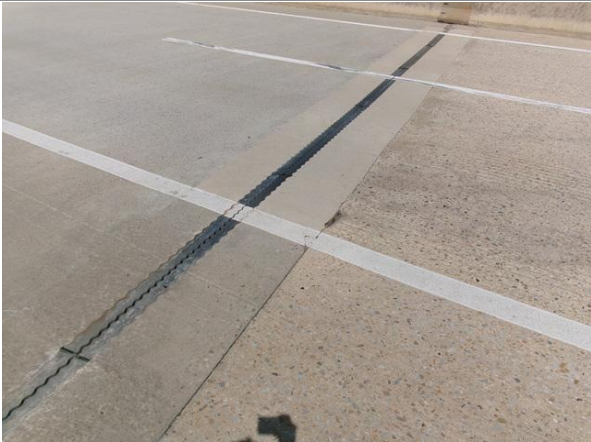
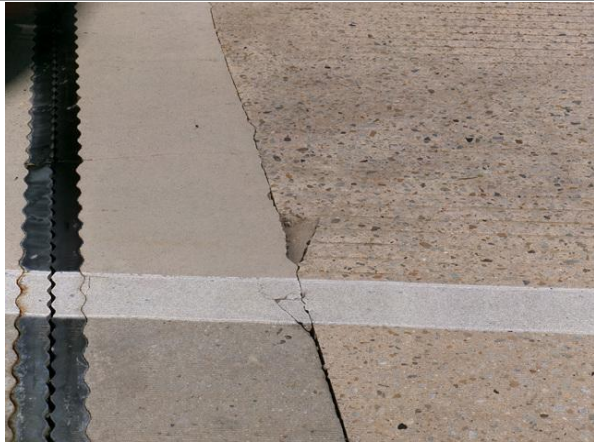
| 손상현황 | • S3 접속도로 파손(0.2m×0.2m) | 손상현황 | • S3 접속도로 파손(0.2m×0.2m) |
| 원 인 | • 중차량 통행, 시공미흡 등 | 원 인 | • 중차량 통행, 시공미흡 등 |

| 조치방안 | • 단면보수 | 조치방안 | • 단면보수 |

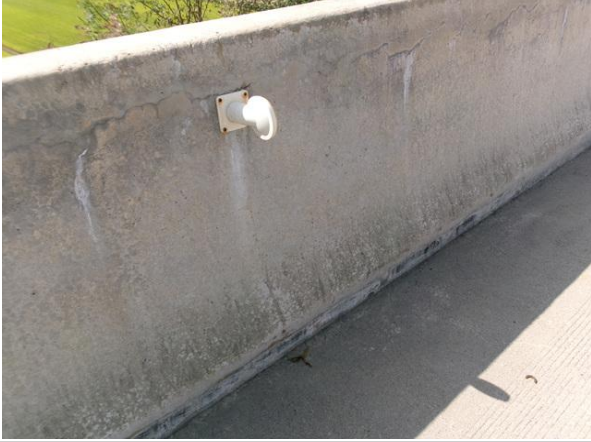
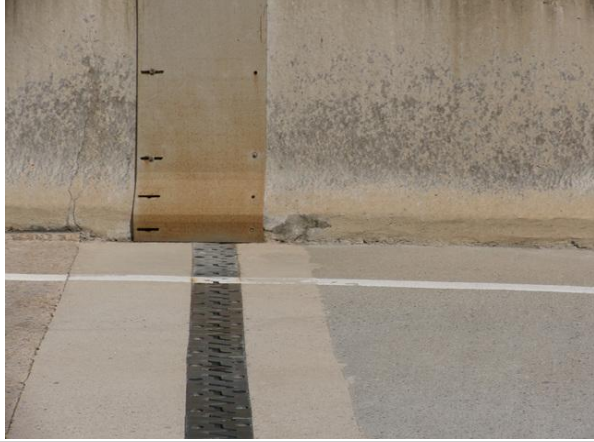
| 손상현황 | • S1 균열부 백태(0.1m×0.5m) | 손상현황 | • S2 중분대 파손(0.1m×0.2m) |
| 원 인 | • 외부 우수유입 | 원 인 | • 다짐미흡, 외부 충격 등 |

| 조치방안 | • 표면처리 | 조치방안 | • 단면보수 |

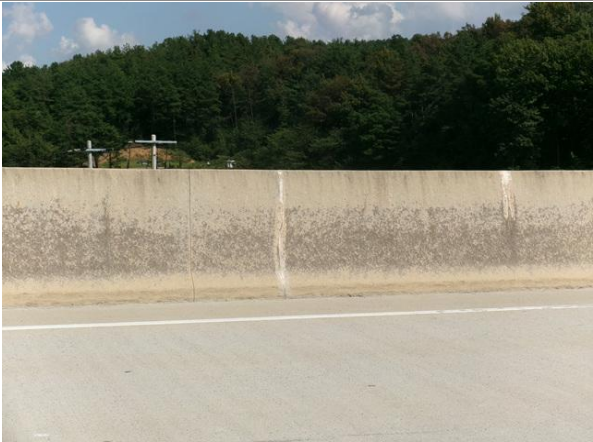
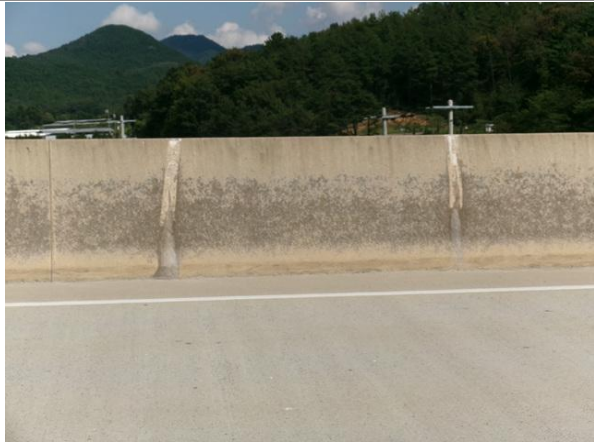
| 손상현황 | • S2 중분대 균열부 백태(0.1m×1.0m) | 손상현황 | • S2 중분대 균열부 백태(0.1m×1.0m) |
| 원 인 | • 외부 우수유입 | 원 인 | • 외부 우수유입 |

| 조치방안 | • 표면처리 | 조치방안 | • 표면처리 |
