## 8. 도개교

## 손상현황 사진

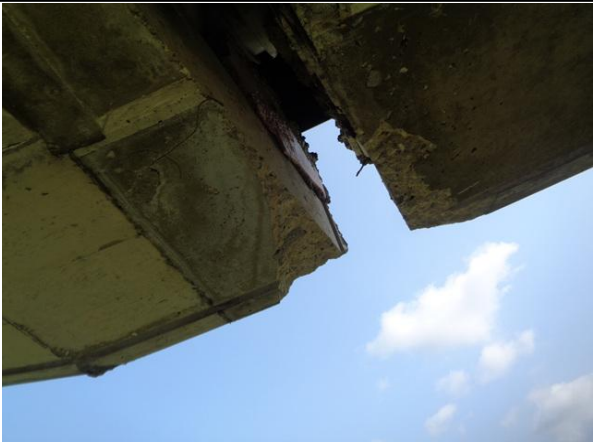
| 손상현황 | • S3 콘크리트 파손(0.5m×0.3m)-금회 | 손상현황 | • S3 파손(0.5m×0.3m)-21년 |
| 원 인 | • 시공시 외부충격 | 원 인 | • 시공시 외부충격 |

| 조치방안 | • 단면보수 | 조치방안 | • 단면보수 |

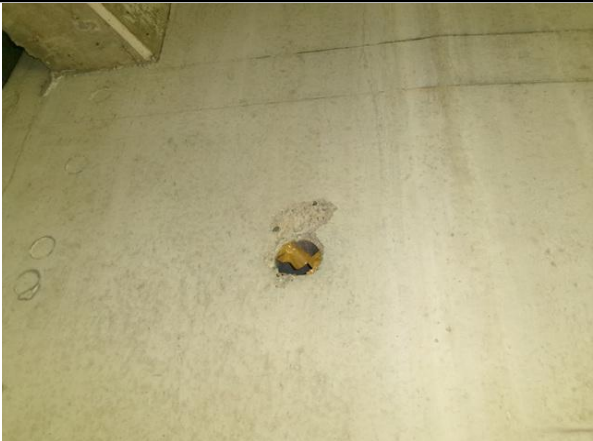
| 손상현황 | • S1-G5 인양홀파손(0.1m×0.1m) | 손상현황 | • S1-G9 균열(0.1mm/1.5m) |
| 원 인 | • 시공시 거더 인양시 발생 | 원 인 | • 건조수축, 공용중 열화 등 |

| 조치방안 | • 단면보수 | 조치방안 | • 표면보수 |

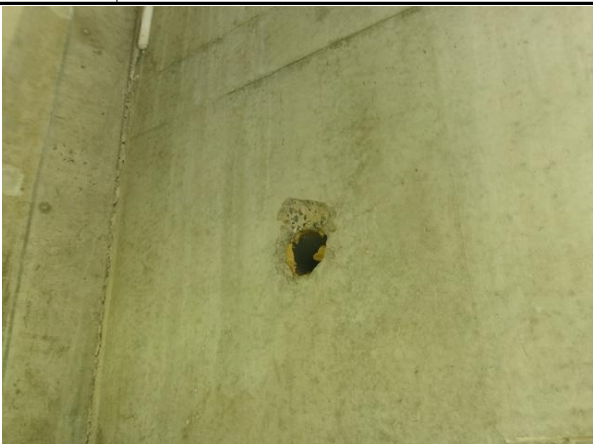
| 손상현황 | • S1-G9 인양홀바라크(0.2m×0.2m) | 손상현황 | • S2-G6 인양홀바라크(0.2m×0.3m) |
| 원 인 | • 시공시 거더 인양시 발생 | 원 인 | • 시공시 거더 인양시 발생 |

| 조치방안 | • 단면보수 | 조치방안 | • 단면보수 |

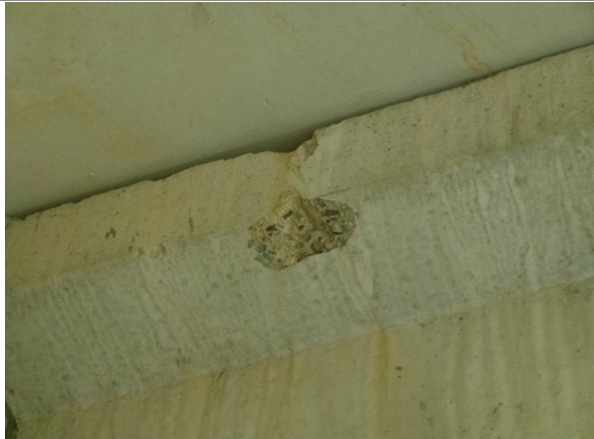
| 손상현황 | • S3-G6 인양홀바라(0.2m×0.2m) | 손상현황 | • S6-G8 파손(0.2m×0.2m) |
| 원 인 | • 시공시 거더 인양시 발생 | 원 인 | • 시공시 외부충격 |

| 조치방안 | • 단면보수 | 조치방안 | • 단면보수 |

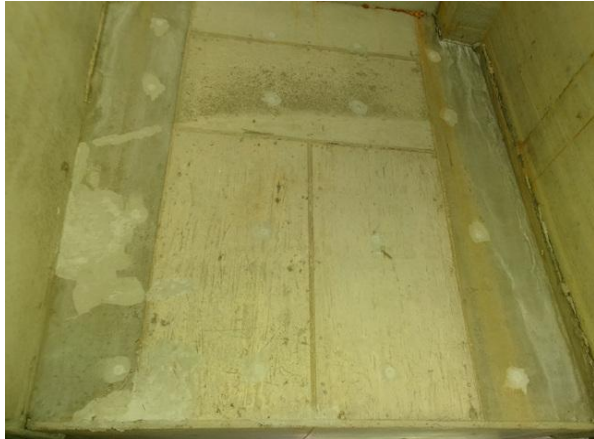
| 손상현황 | • S8 백태(0.2m×0.2m) | 손상현황 | • S8 백태(0.2m×0.2m) |
| 원 인 | • 외부 우수유입 등 | 원 인 | • 외부 우수유입 등 |

| 조치방안 | • 표면처리 | 조치방안 | • 표면처리 |

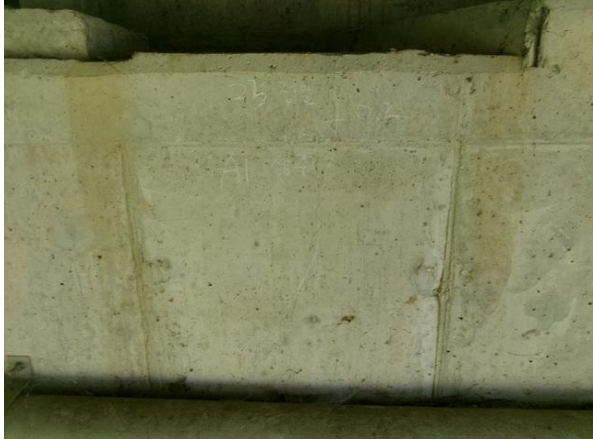
| 손상현황 | • A1 균열(0.2mm/0.5m) | 손상현황 | • A1 균열(0.2mm/1.0m) |
| 원 인 | • 건조수축, 공용중 열화 등 | 원 인 | • 건조수축, 공용중 열화 등 |

| 조치방안 | • 표면보수 | 조치방안 | • 표면보수 |

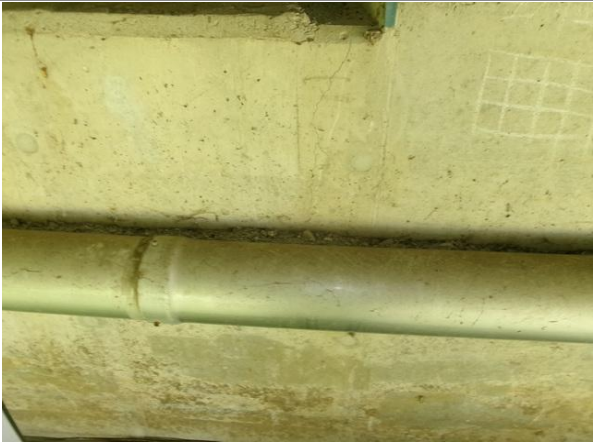
| 손상현황 | • A1 균열(0.2mm/1.0m) | 손상현황 | • A1 파손(0.1m×0.1m) |
| 원 인 | • 건조수축, 공용중 열화 등 | 원 인 | • 외부 충격 |

| 조치방안 | • 표면보수 | 조치방안 | • 단면보수 |

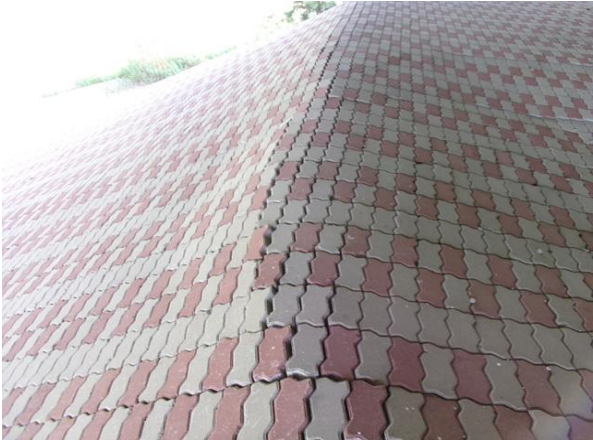
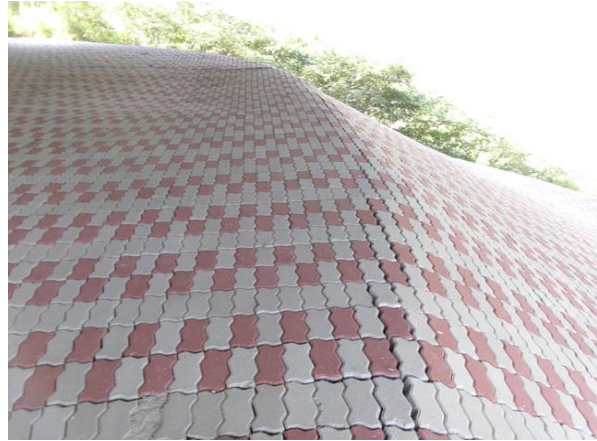
| 손상현황 | • A1 법면 블록 밀림 | 손상현황 | • A1 법면 블록 밀림 |
| 원 인 | • 우수유입, 침하, 공용중 열화 등 | 원 인 | • 우수유입, 침하, 공용중 열화 등 |

| 조치방안 | • 주의관찰 | 조치방안 | • 주의관찰 |

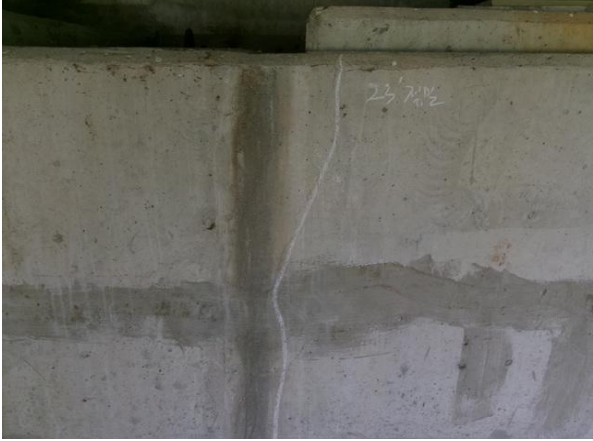
| 손상현황 | • A2 균열(0.2mm/1.0m) | 손상현황 | • A2 균열(0.3mm/2.0m) |
| 원 인 | • 건조수축, 공용중 열화 등 | 원 인 | • 건조수축, 공용중 열화 등 |

| 조치방안 | • 표면보수 | 조치방안 | • 주입보수 |

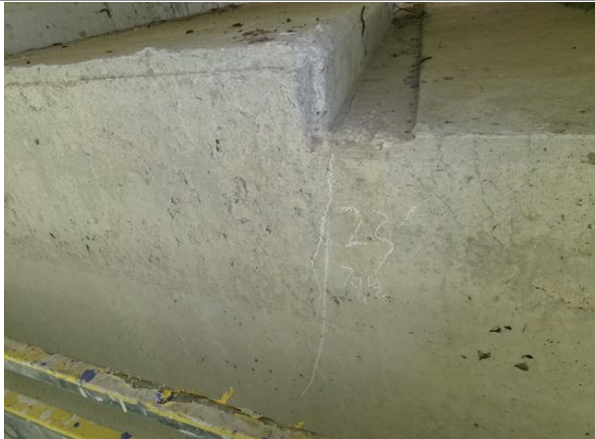
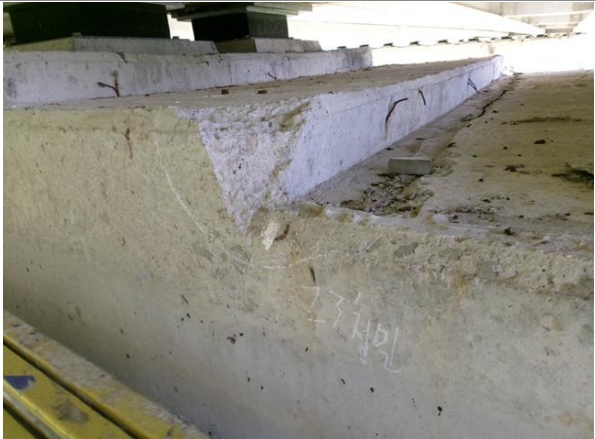
| 손상현황 | • P1 균열(0.2mm/1.5m) |
| 원 인 | • 건조수축, 공용중 열화 등 |

| 조치방안 | • 표면보수 |

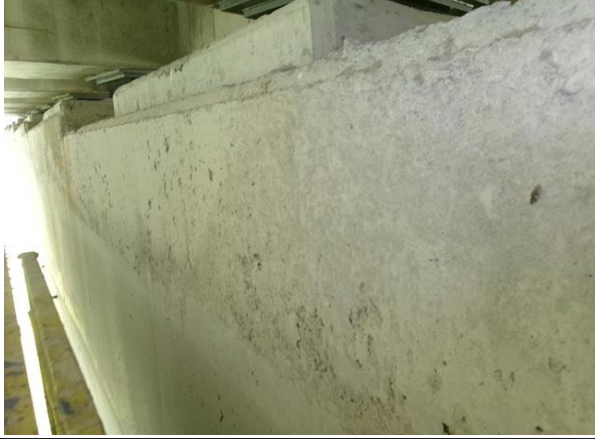
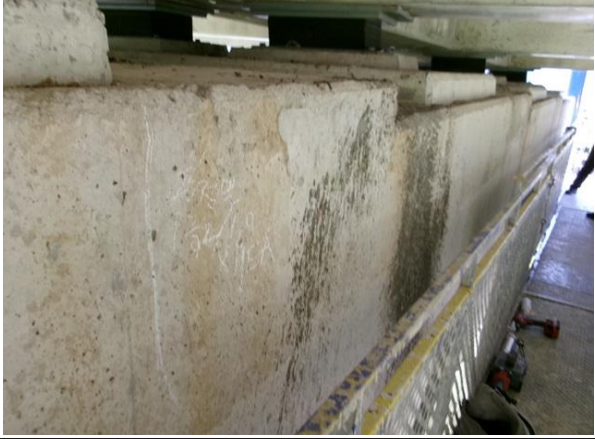
| 손상현황 | • P1 파손(0.2m×0.3m) |
| 원 인 | • 외부 충격 |

| 조치방안 | • 단면보수 |

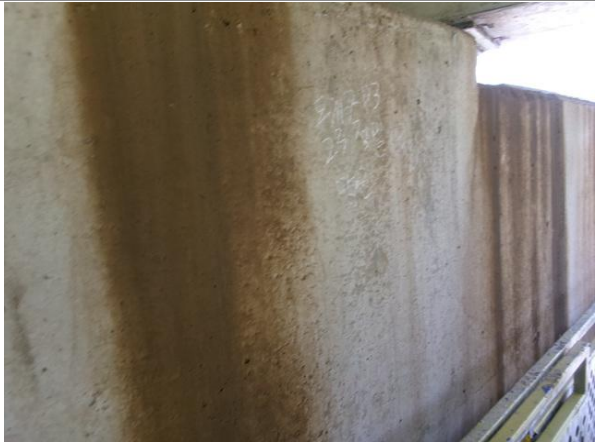
| 손상현황 | • P3 망상균열(1.5m×2.0m) | 손상현황 | • P3 재료분리(1.0m×0.4m) |
| 원 인 | • 건조수축, 공용중 열화 등 | 원 인 | • 다짐미흡, 거푸집 조기탈영 등 |

| 조치방안 | • 표면보수 | 조치방안 | • 단면보수 |

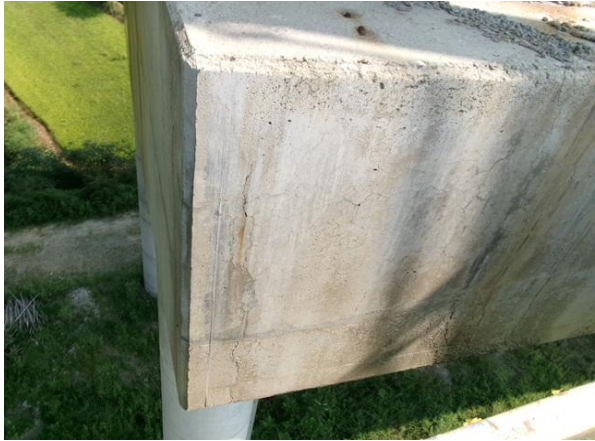
| 손상현황 | • P6 균열(0.2mm/1.0m) | 손상현황 | • P6 누수오염(0.5m×2.0m) |
| 원 인 | • 건조수축, 공용중 열화 등 | 원 인 | • 외부 우수유입 |

| 조치방안 | • 표면보수 | 조치방안 | • 표면처리 |

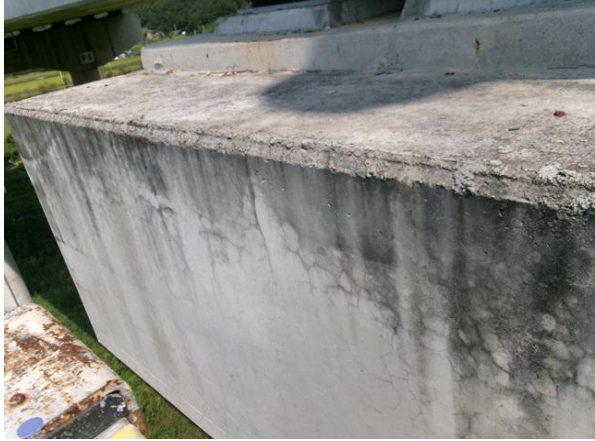
| 손상현황 | • P7 망상균열(2.0m×1.0m) | 손상현황 | • P7 백태(0.5m×0.5m) |
| 원 인 | • 건조수축, 공용중 열화 등 | 원 인 | • 외부 우수유입 |

| 조치방안 | • 표면보수 | 조치방안 | • 표면처리 |

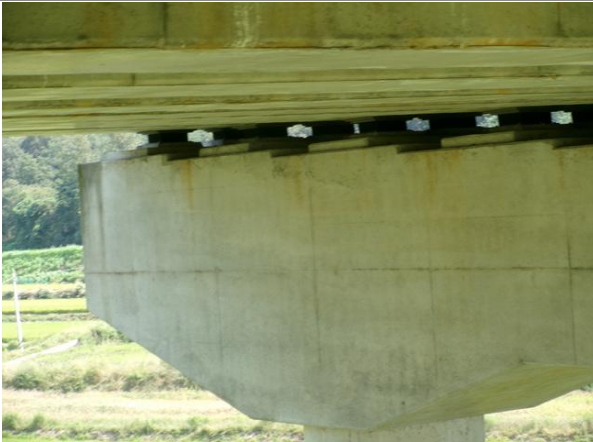
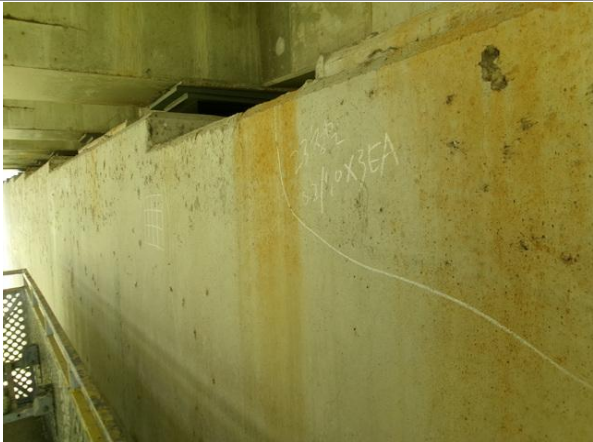
| 손상현황 | • P7 재료분리 (7.0m×0.3m) |
| 원 인 | • 다짐미흡, 거푸집 조기탈형 등 |

| 조치방안 | • 단면보수 |

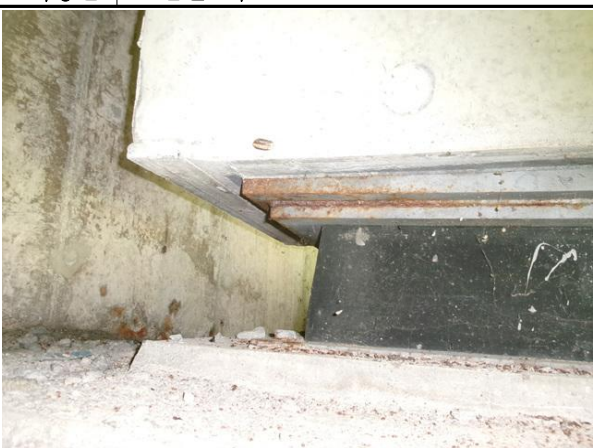
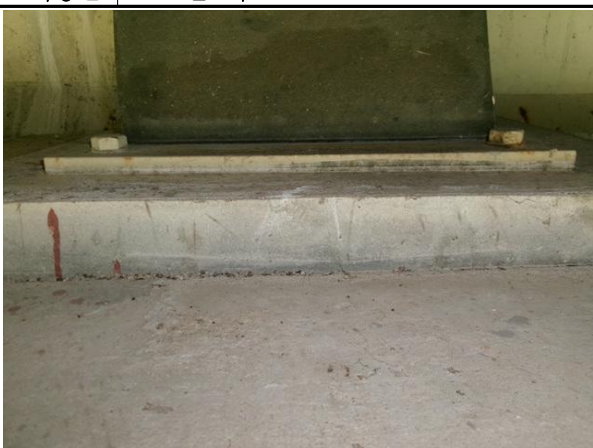
| 손상현황 | • A1-Sh5 플레이트 부식 |
| 원 인 | • 외부 우수유입 |

| 조치방안 | • 재도장 |

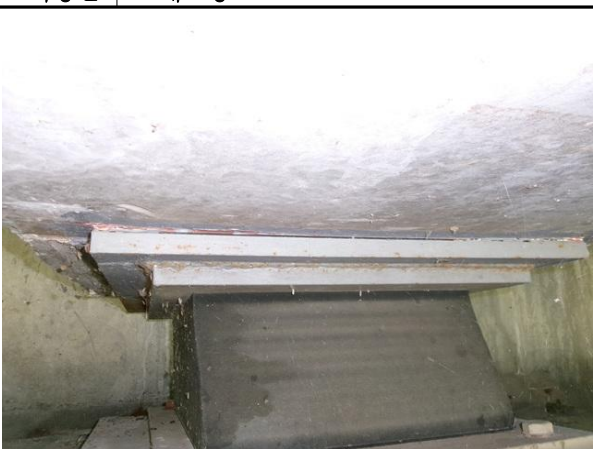
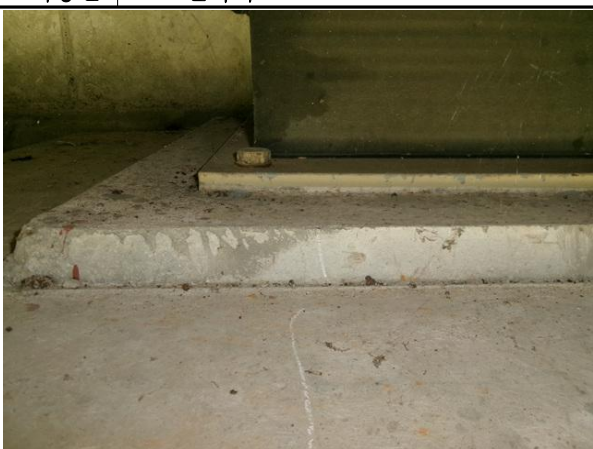
| 손상현황 | • A2-Sh5 플레이트 들뜸 |
| 원 인 | • 시공미흡 |

| 조치방안 | • 주의관찰 |

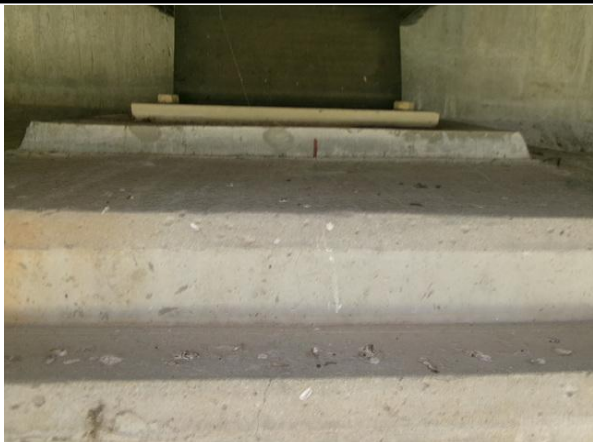
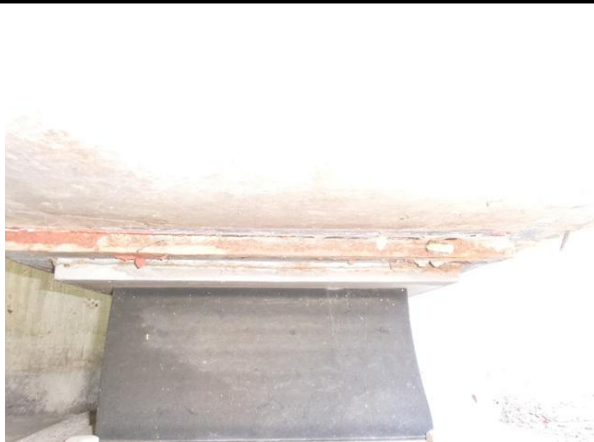
| <ul style="list-style-type: none"> <li>• A2-Sh8 받침 균열(0.2mm/0.2m)</li> <li>• 건조수축 등</li> <li>• 표면처리</li> </ul> | <ul style="list-style-type: none"> <li>• A2-Sh9 플레이트 들뜸</li> <li>• 시공미흡</li> <li>• 주의관찰</li> </ul> |

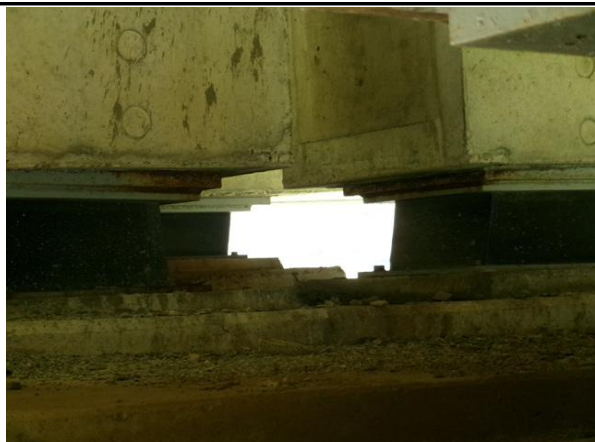
| 손상현황 | • P3-Sh14 플레이트 부식 | 손상현황 | • P5-Sh5 재료분리 (0.5m×0.5m) |
| 원 인 | • 외부 우수유입 | 원 인 | • 다짐미흡, 거푸집 조기탈영 등 |

| 조치방안 | • 재도장 | 조치방안 | • 단면보수 |

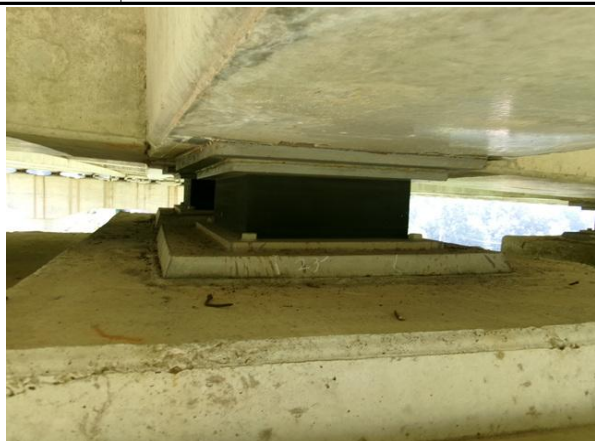
| 손상현황 | • P5-Sh6 몰탈 균열 (0.1mm/0.2m) | 손상현황 | • P5-Sh9 재료분리, 철근노출 |
| 원 인 | • 건조수축 등 | 원 인 | • 다짐미흡, 거푸집 조기탈영, 피복부족 |

| 조치방안 | • 표면처리 | 조치방안 | • 단면보수+방청 |

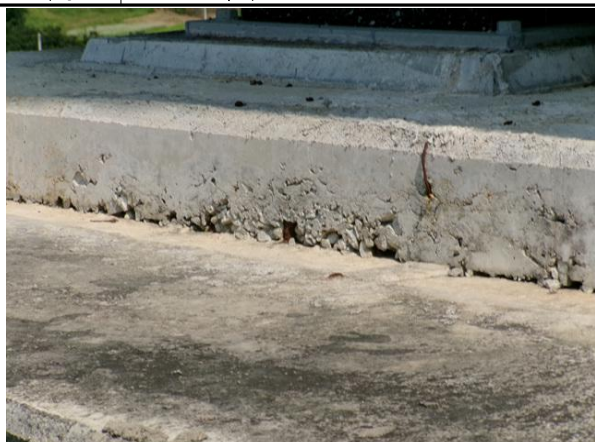
| 손상현황 | • P5-Sh9 재료분리, 철근노출 | 손상현황 | • P6-Sh5 플레이트 부식 |
| 원 인 | • 다짐미흡, 거푸집 조기탈영, 피복부족 | 원 인 | • 외부 우수유입 |

| 조치방안 | • 단면보수+방청 | 조치방안 | • 재도장 |

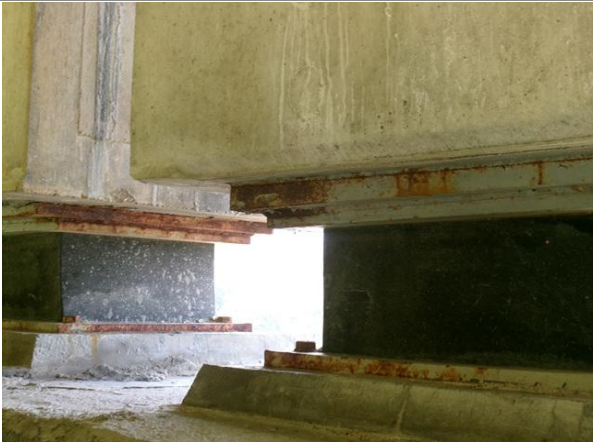
| 손상현황 | • P6-Sh9 플레이트 부식 | 손상현황 | • P6-Sh8 박락(0.1m×0.2m) |
| 원 인 | • 외부 우수유입 | 원 인 | • 외부 충격 |

| 조치방안 | • 재도장 | 조치방안 | • 단면보수 |

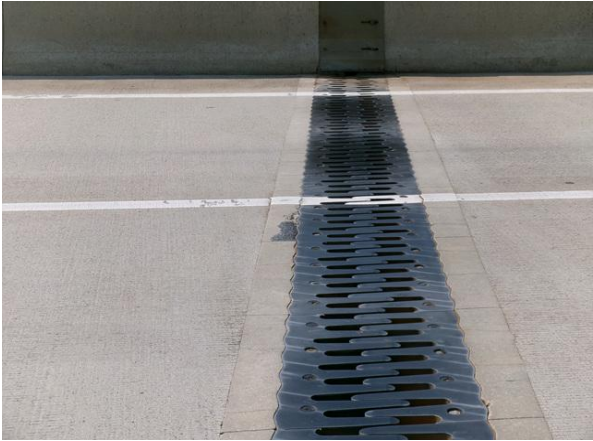
| 손상현황 | • P3 후타재 파손(0.1m×0.2m) | 손상현황 | • P3 후타재 파손(0.1m×1.0m) |
| 원 인 | • 중차량, 공용중 열화 등 | 원 인 | • 중차량, 공용중 열화 등 |

| 조치방안 | • 표면처리 | 조치방안 | • 표면처리 |

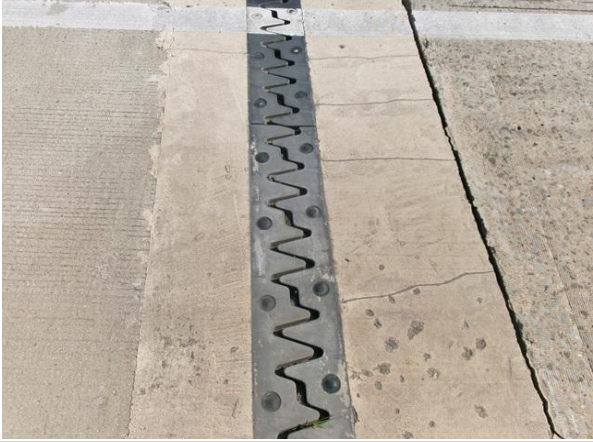
| 손상현황 | • A2 후타재 망상균열(0.5m×1.0m) | 손상현황 | • A2 후타재 망상균열(0.5m×5.0m) |
| 원 인 | • 초기 건조수축 등 | 원 인 | • 초기 건조수축 등 |

| 조치방안 | • 표면처리 | 조치방안 | • 표면처리 |

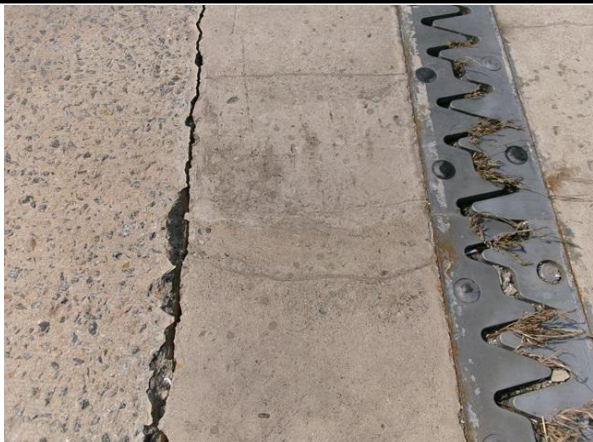
| 손상현황 | • A2 후타재 균열(0.2mm) | 손상현황 | • A2 후타재 이격(8.0m) |
| 원 인 | • 초기 건조수축 등 | 원 인 | • 접속부 침하 |

| 조치방안 | • 표면처리 | 조치방안 | • 주의관찰 |

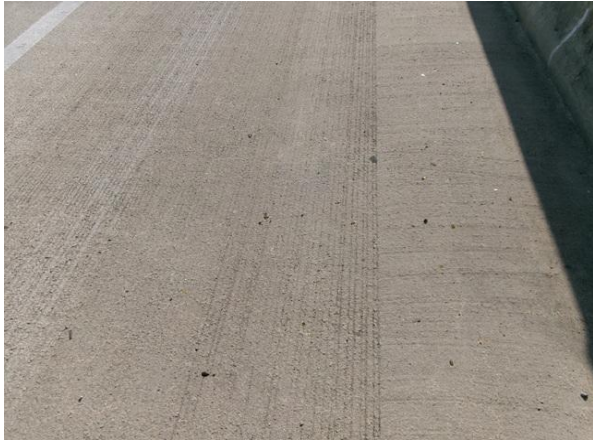
| 손상현황 | • S1 망상균열(10.0m×5.0m) | 손상현황 | • S2 망상균열(5.0m×2.0m) |
| 원 인 | • 건조수축, 공용중 열화 | 원 인 | • 건조수축, 공용중 열화 |

| 조치방안 | • 주의관찰 | 조치방안 | • 주의관찰 |

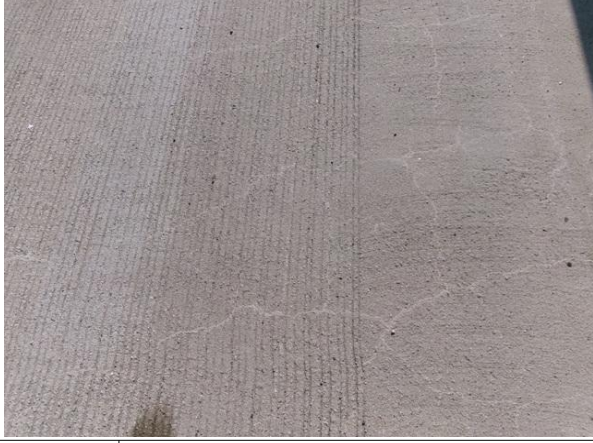
| 손상현황 | • S2 망상균열(5.0m×2.0m) | 손상현황 | • S3 망상균열(5.0m×2.0m) |
| 원 인 | • 건조수축, 공용중 열화 | 원 인 | • 건조수축, 공용중 열화 |

| 조치방안 | • 주의관찰 | 조치방안 | • 주의관찰 |

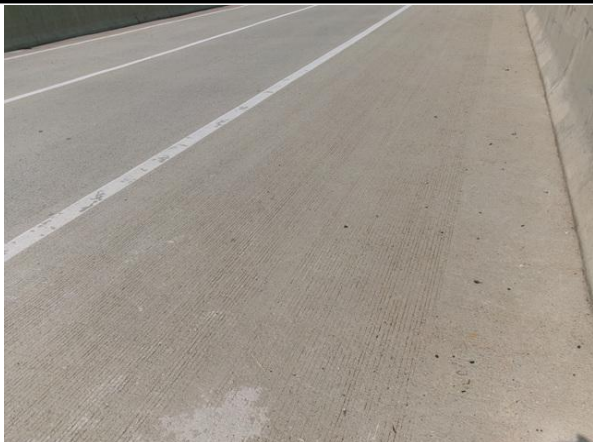
| 손상현황 | • S6 망상균열(5.0m×2.0m) | 손상현황 | • S7 망상균열(5.0m×2.0m) |
| 원 인 | • 건조수축, 공용중 열화 | 원 인 | • 건조수축, 공용중 열화 |

| 조치방안 | • 주의관찰 | 조치방안 | • 주의관찰 |

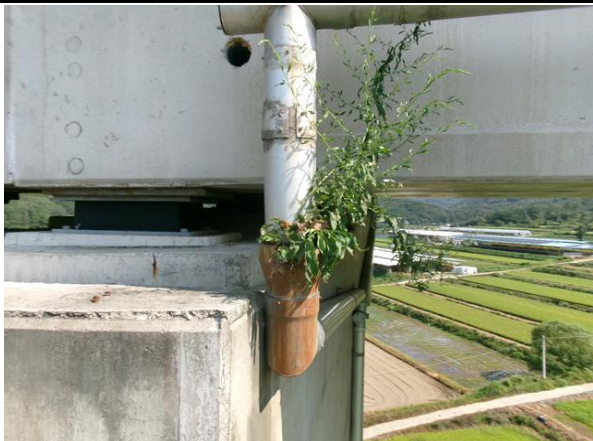
| 손상현황 | • S4 배수구 막힘 | 손상현황 | • S6 배수구 막힘 |
| 원 인 | • 공용중 열화 | 원 인 | • 공용중 열화 |

| 조치방안 | • 청소 | 조치방안 | • 청소 |

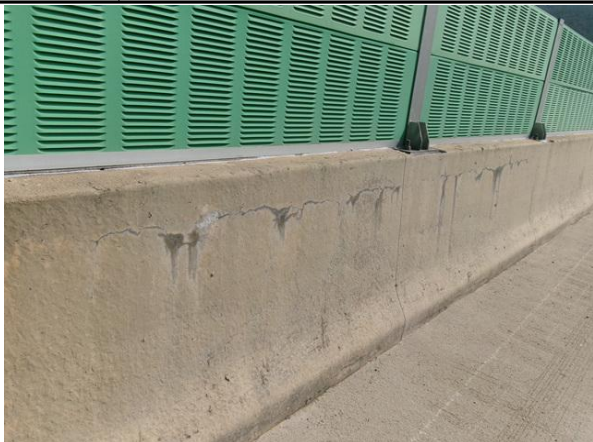
| 손상현황 | • S1 균열부백태(0.1m×4.0m) | 손상현황 | • S1 균열부백태(0.2m×1.0m) |
| 원 인 | • 외부 우수유입 | 원 인 | • 외부 우수유입 |

| 조치방안 | • 표면처리 | 조치방안 | • 표면처리 |

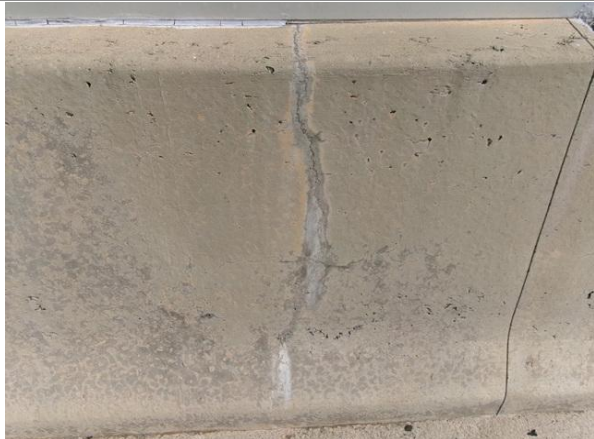
| 손상현황 | • S1 백태 (0.2m×0.3m) | 손상현황 | • S2 균열부 백태 (0.2m×1.0m) |
| 원 인 | • 외부 우수유입 | 원 인 | • 외부 우수유입 |

| 조치방안 | • 표면처리 | 조치방안 | • 표면처리 |

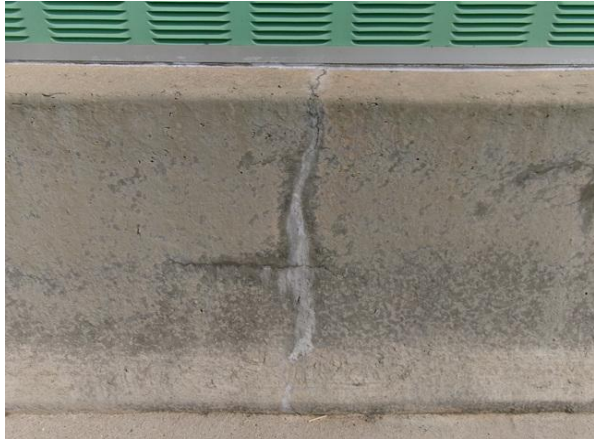
| 손상현황 | • S2 백태 (0.1m×0.2m) | 손상현황 | • S4 균열부백태 (0.2m×1.0m) |
| 원 인 | • 외부 우수유입 | 원 인 | • 외부 우수유입 |

| 조치방안 | • 표면처리 | 조치방안 | • 표면처리 |

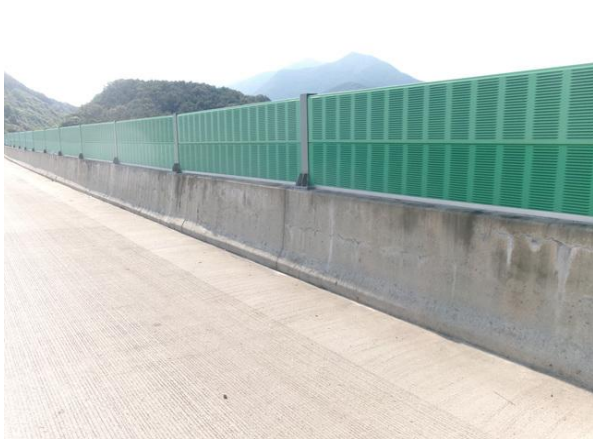
| 손상현황 | • S5 망상균열 (20.0m×1.0m) | 손상현황 | • S6 중분대 균열 (0.2mm/1.0m) |
| 원 인 | • 건조수축 | 원 인 | • 건조수축 |

| 조치방안 | • 표면처리 | 조치방안 | • 표면처리 |

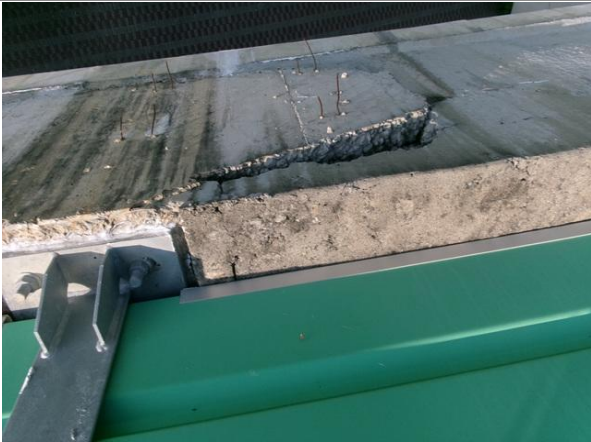
| 손상현황 | • S9 외측 파손(1.0m×1.0m) | 손상현황 | • S9 중분대 균열(0.2mm/4.0m) |
| 원 인 | • 외부 충격 | 원 인 | • 건조수축 |

| 조치방안 | • 단면보수 | 조치방안 | • 표면처리 |

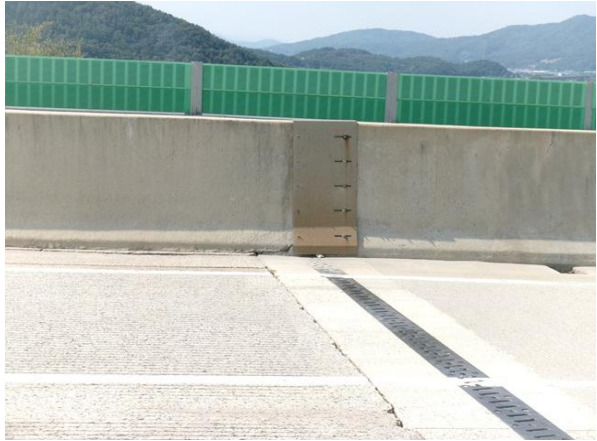
| 손상현황 | • S9 균열(0.2mm/1.0m) | 손상현황 | • S9 중분대 파손(0.1m×0.1m) |
| 원 인 | • 건조수축 | 원 인 | • 외부 충격 |

| 조치방안 | • 표면처리 | 조치방안 | • 단면보수 |

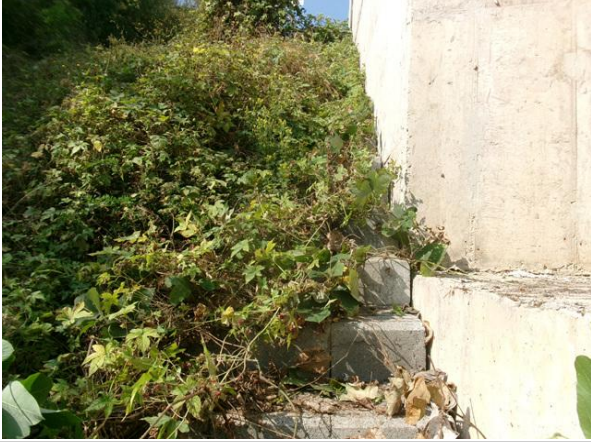
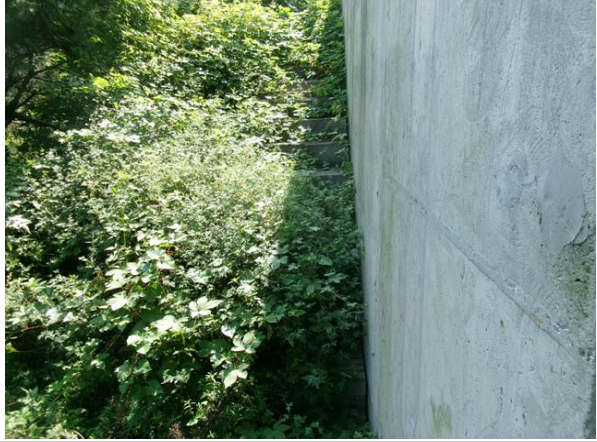
| 손상현황 | • 점검계단 상태양호 | 손상현황 | • 점검계단 상태양호 |
