## 10. 산호교

## 10.1 상주방향

## 10.2 영천방향

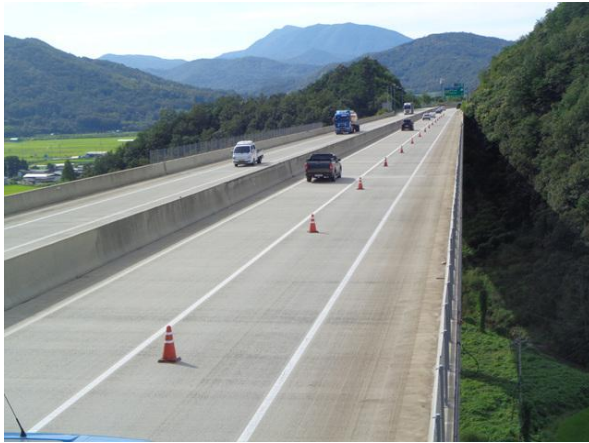
교면포장 전경

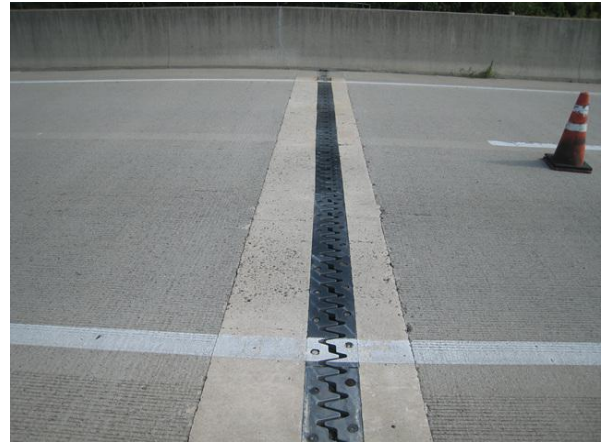
신축이음 전경

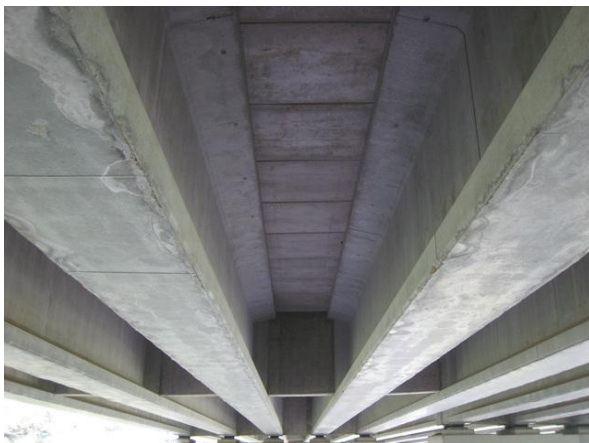
바닥판하면 전경

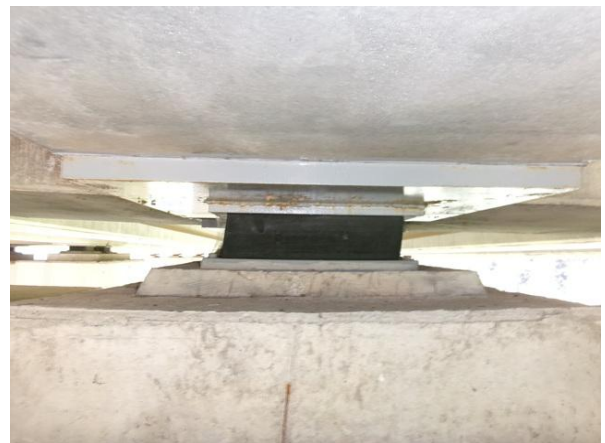
교량받침 전경

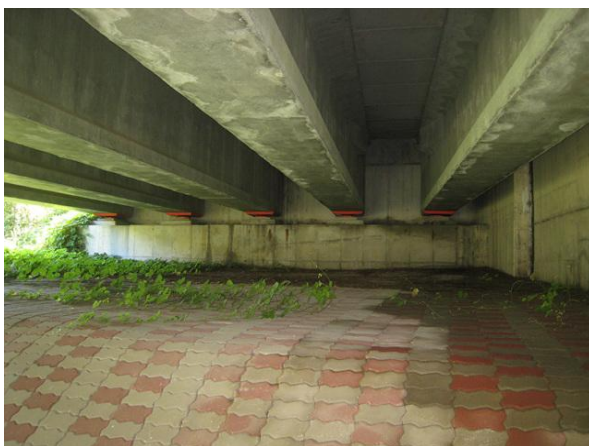
교대 전경

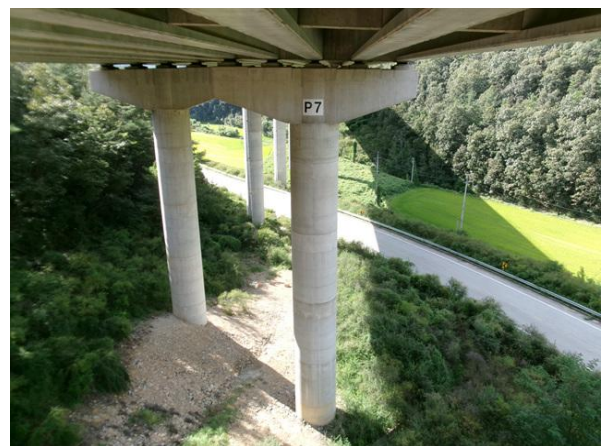
교각 전경

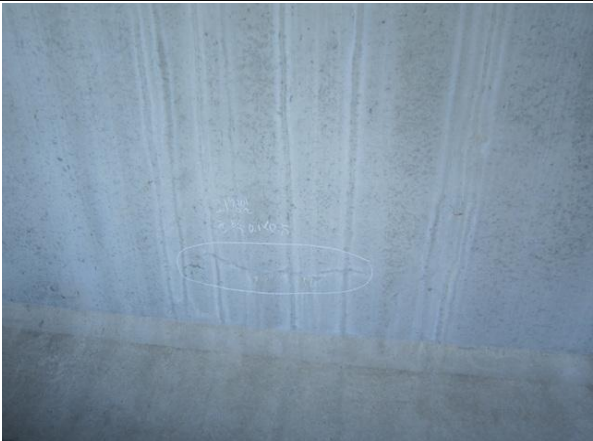
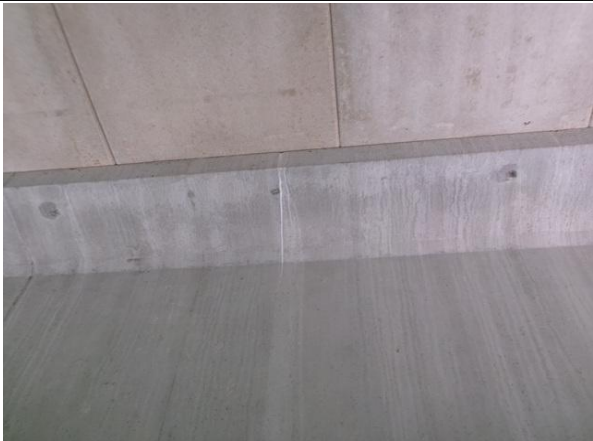
| 손상현황 | • S9-G1 균열부백태(0.1m×0.5m) | 손상현황 | • S8-G1 백태(0.1m×0.5m) |
| 원 인 | • 건조수축, 공용기간 증가, 우수유입 | 원 인 | • 공용기간 증가, 우수유입 |

| 조치방안 | • 표면처리 | 조치방안 | • 표면처리 |

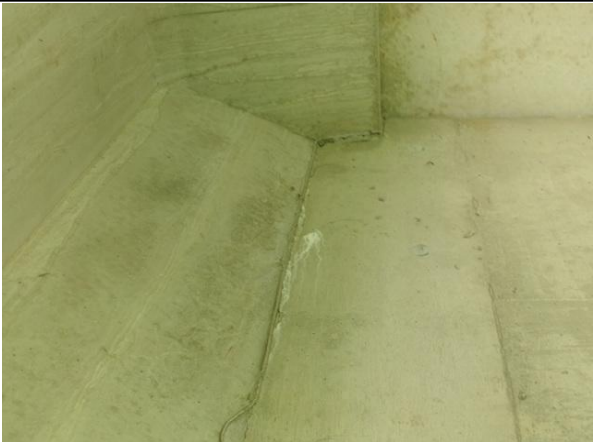
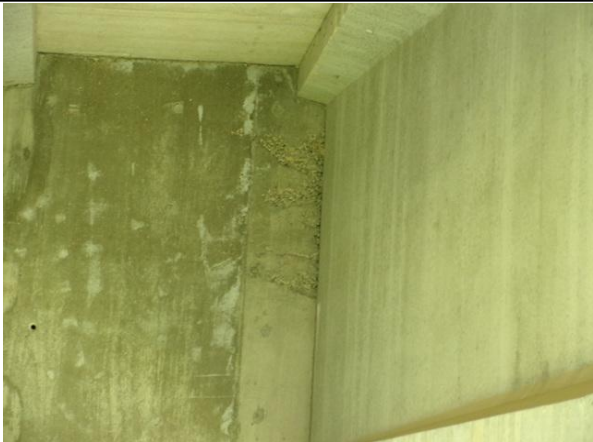
| 손상현황 | • S4 G1~G2 균열부백태(0.1m×0.3m) | 손상현황 | • S5 G1~G2 재료분리(0.3m×1.0m) |
| 원 인 | • 건조수축, 시공미흡, 우수유입 | 원 인 | • 시공시 다짐미흡, 마감미흡 |

| 조치방안 | • 표면처리 | 조치방안 | • 단면보수 |

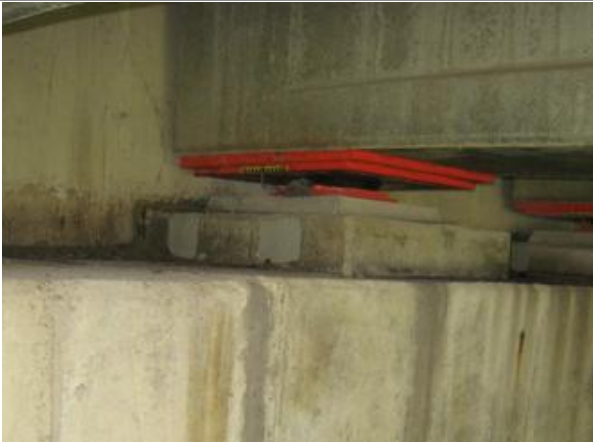
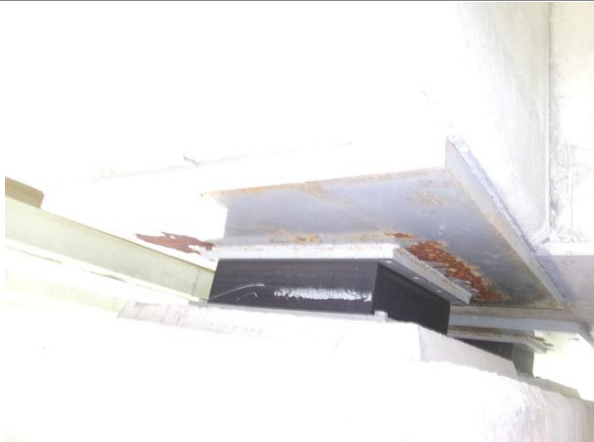
| 손상현황 | • A2-Sh3 받침콘크리트부식 보수현황 | 손상현황 | • P4-Sh10 Plate부식(10EA) |
| 원 인 | • 상태양호 | 원 인 | • 신축이음 하부 우수유입 |

| 조치방안 | — | 조치방안 | • 재도장 |

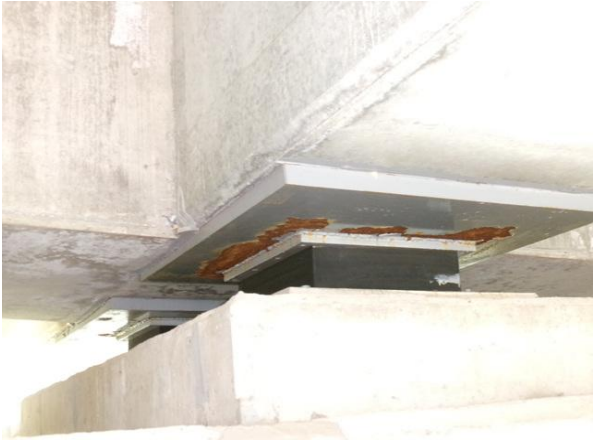
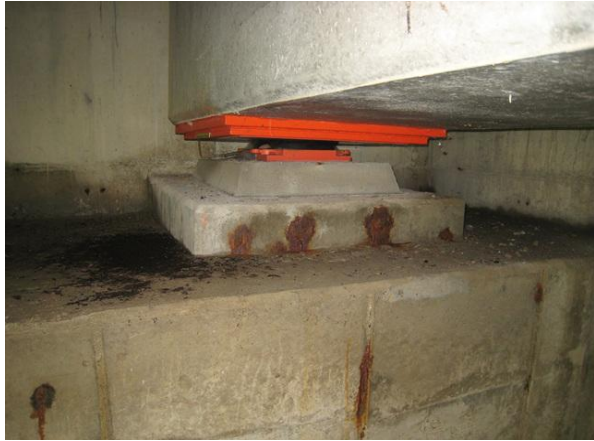
| 손상현황 | • P5-Sh9 Plate부식(10EA) | 손상현황 | • A2-Sh5 받침콘크리트균열(0.1m×0.1m×3ea) |
| 원 인 | • 신축이음 하부 우수유입 | 원 인 | • 신축이음 하부 우수유입 |

| 조치방안 | • 재도장 | 조치방안 | • 재도장 |

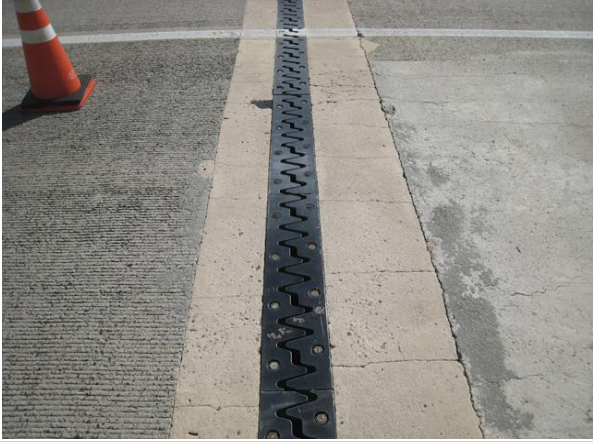
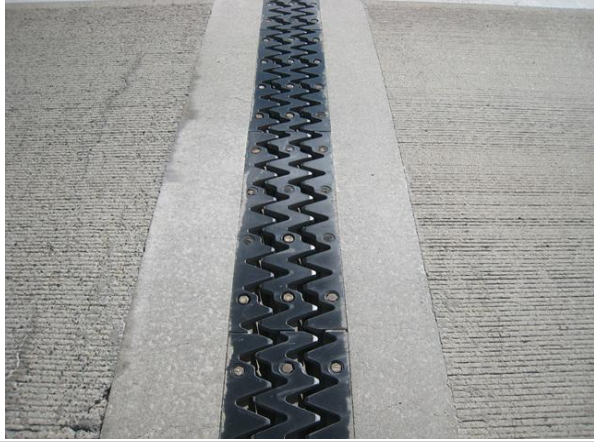
| 손상현황 | • A1 후타재 균열(0.2mm/0.5*11EA) | 손상현황 | • P3 후타재 균열(0.2mm/0.3*7EA) |
| 원 인 | • 건조수축, 거푸집 조기탈거 등 | 원 인 | • 건조수축, 거푸집 조기탈거 등 |

| 조치방안 | • 표면처리 | 조치방안 | • 표면처리 |

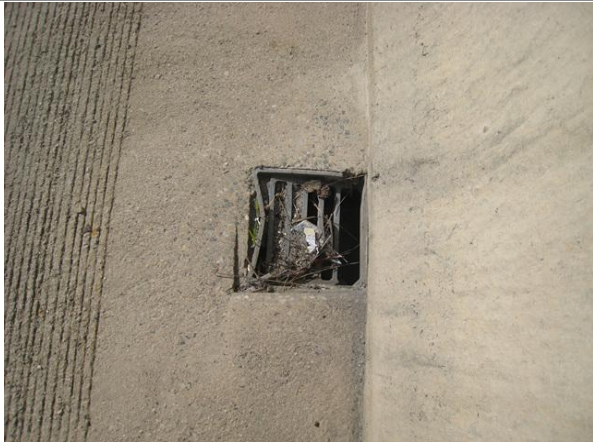
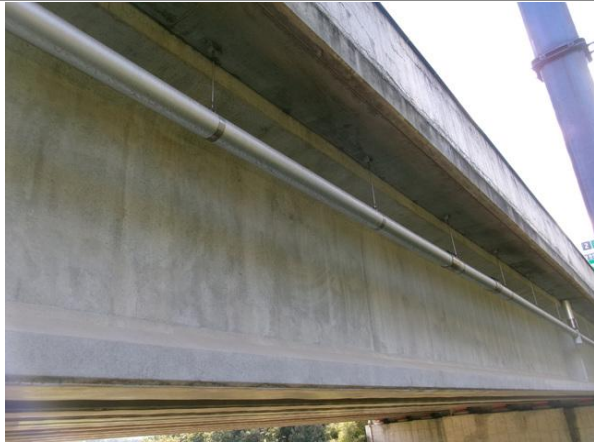
| 손상현황 | • S8 배수구 그레이팅 파손(1EA) | 손상현황 | • 배수관 상태양호 |
| 원 인 | • 장기공용, 시공미흡 | 원 인 | — |

| 조치방안 | • 정비 | 조치방안 | — |

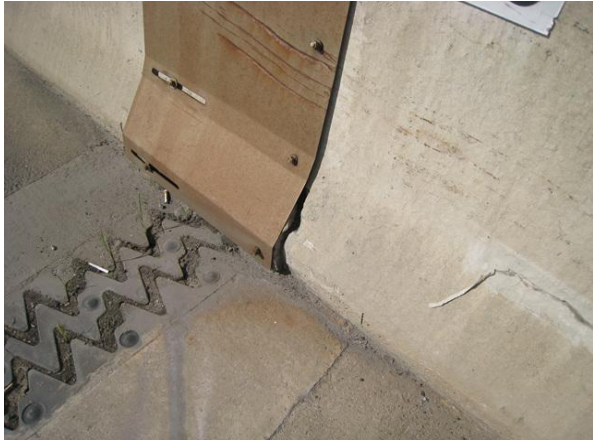
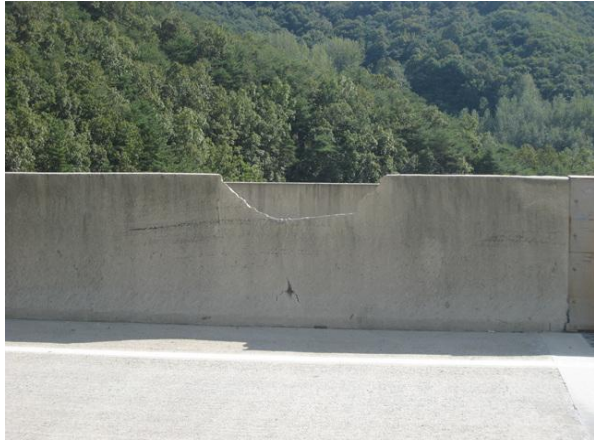
| 손상현황 | • S4 방호벽 파손(0.1m×0.1m) | 손상현황 | • S4 중분대 파손(2.0m×1.0m) |
| 원 인 | • 외부충격, 시공미흡 등 | 원 인 | • 외부충격 |

| 조치방안 | • 단면보수 | 조치방안 | • 단면보수 |

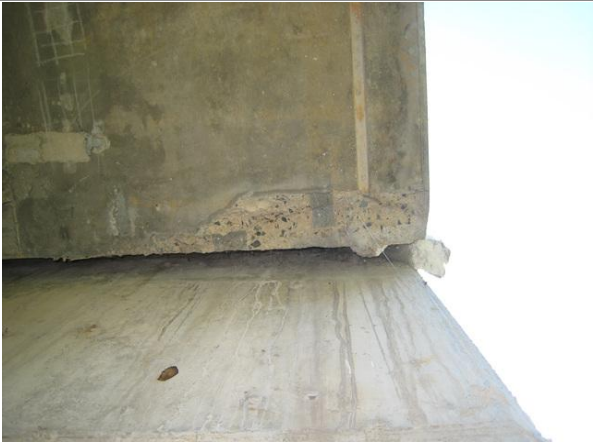
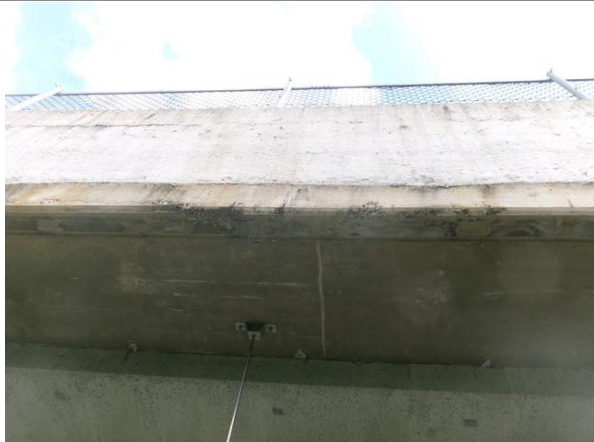
| 손상현황 | • S9 파손(0.2m×0.5m) | 손상현황 | • S9 재료분리(0.1m×1.0m×2EA) |
| 원 인 | • 시공미흡, 외부충격 등 | 원 인 | • 시공미흡, 다짐미흡 |

| 조치방안 | • 단면보수 | 조치방안 | • 단면보수 |

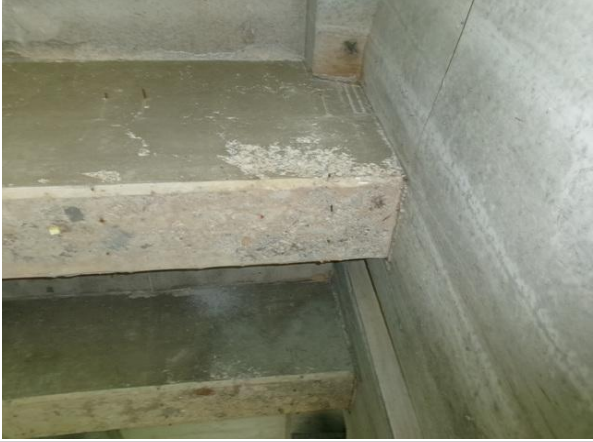
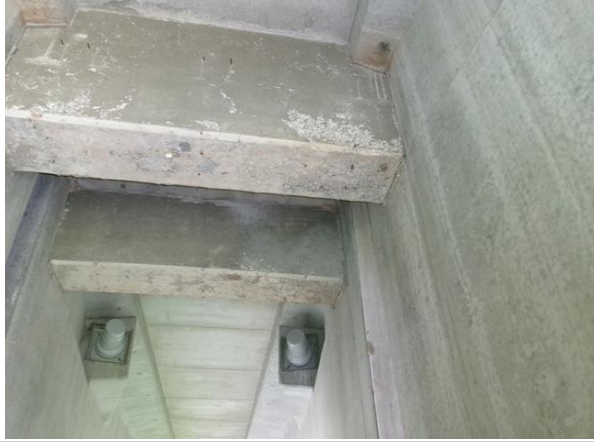
| 손상현황 | • S6 G4~G5 재료분리(0.5m×0.5m) | 손상현황 | • A1 균열(0.3mm미만) 보수실시 |
| 원 인 | • 시공시 다짐미흡, 마감미흡 | 원 인 | • 시공시 다짐미흡, 마감미흡 |

| 조치방안 | • 단면보수 | 조치방안 | • 단면보수 |

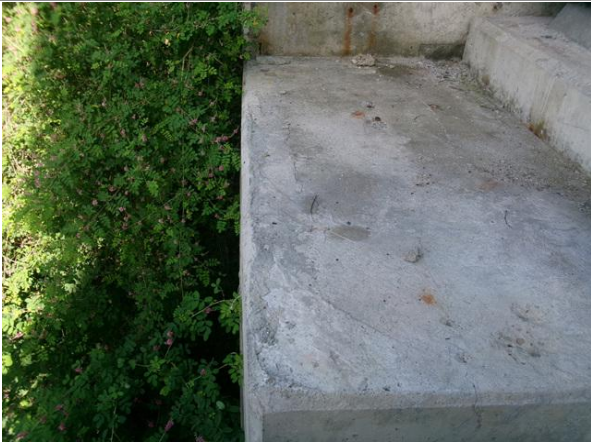
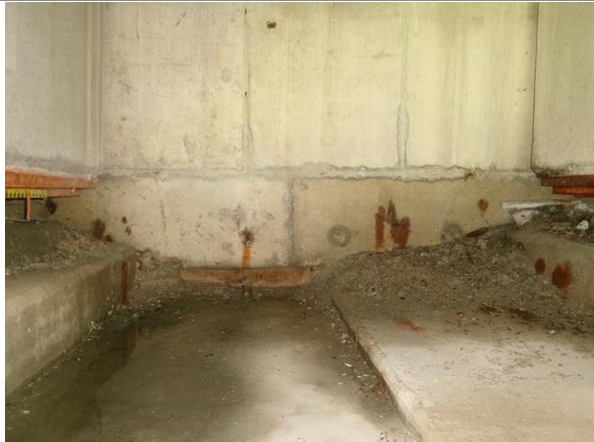
| 손상현황 | • A1 들뜸 (0.2m×1.5m) | 손상현황 | • A1 폐콘크리트퇴적 (1.0m×1.0m×2EA) |
| 원 인 | • 시공시 다짐미흡, 마감미흡 | 원 인 | • 시공미흡 등 |

| 조치방안 | • 단면보수 | 조치방안 | • 정비 |

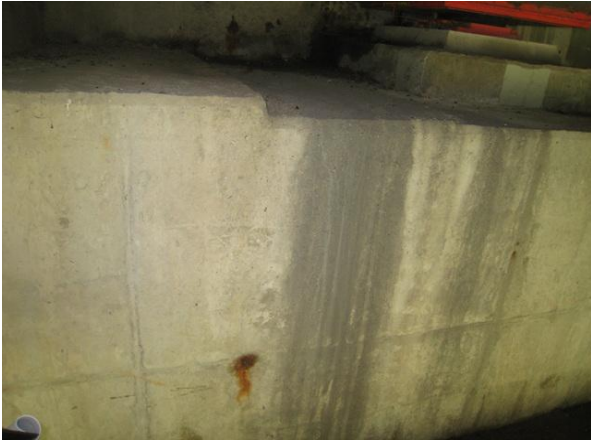
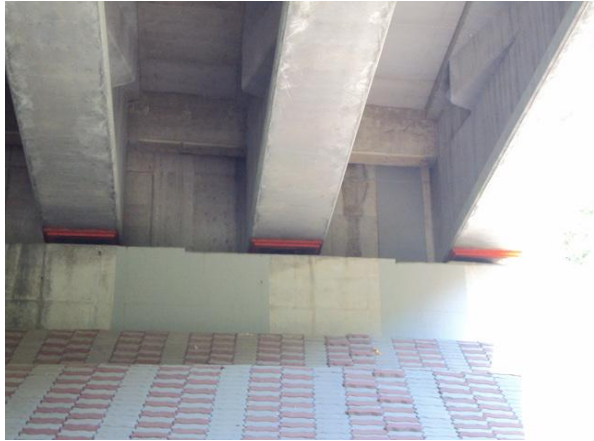
| 손상현황 | • A2 누수흔적 (0.5m×1.0m) | 손상현황 | • A2 균열, 균열부백태 보수현황 |
| 원 인 | • 신축이음 하부 누수, 마감불량 | 원 인 | • 상태양호 |

| 조치방안 | • 표면처리 | 조치방안 | — |

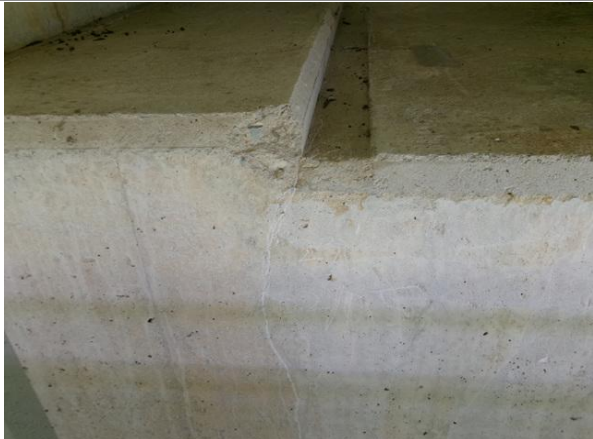
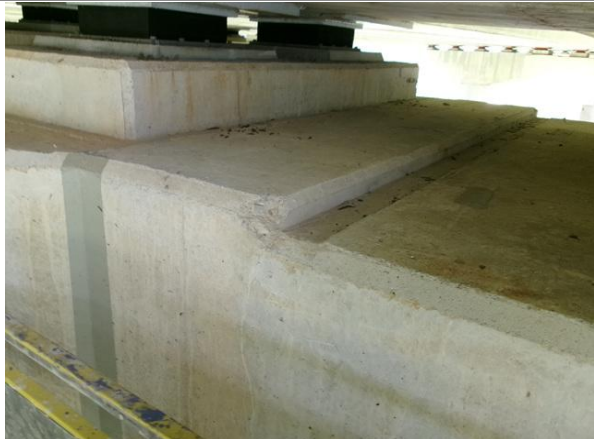
| 손상현황 | • P2 균열(0.2mm/0.5m) | 손상현황 | • P2 균열(0.2mm/0.5m) |
| 원 인 | • 건조수축, 거푸집 조기탈거 등 | 원 인 | • 건조수축, 거푸집 조기탈거 등 |

| 조치방안 | • 표면처리 | 조치방안 | • 표면처리 |

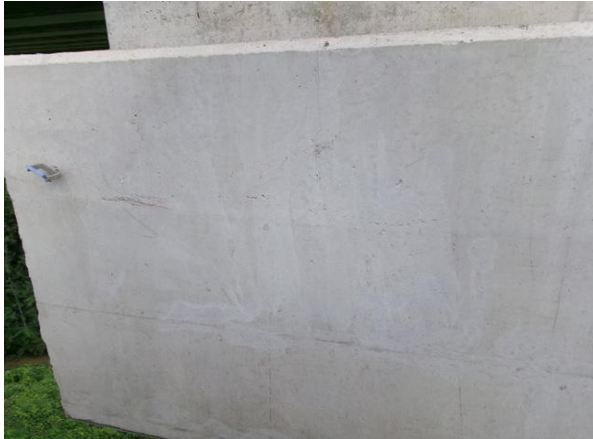
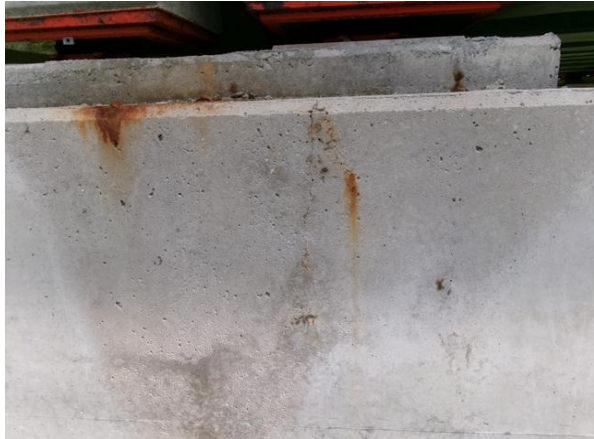
| 손상현황 | • P5 망상균열(0.5m×2.0m) | 손상현황 | • P6 균열(0.2mm/1.5m) |
| 원 인 | • 건조수축, 거푸집 조기탈거 등 | 원 인 | • 건조수축, 거푸집 조기탈거 등 |

| 조치방안 | • 표면처리 | 조치방안 | • 표면처리 |

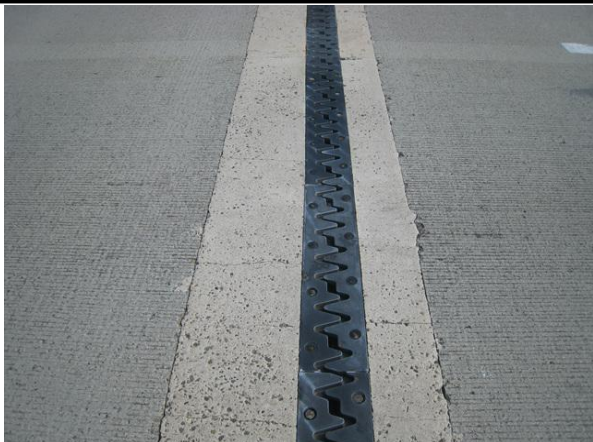
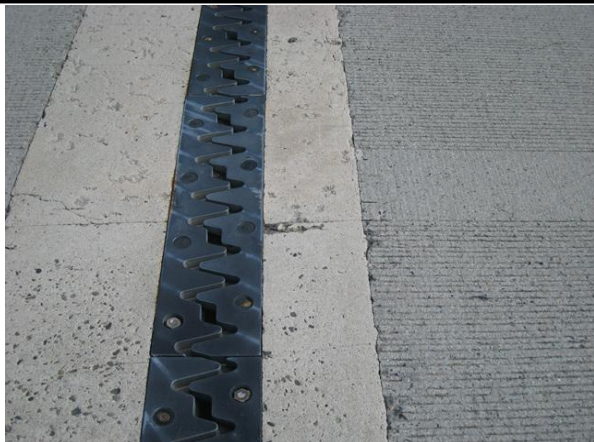
| 손상현황 | • A1 후타재 균열(0.2mm/0.5*14EA) | 손상현황 | • A1 후타재 파손(0.1m×0.5m) |
| 원 인 | • 건조수축, 거푸집 조기탈거 등 | 원 인 | • 건조수축, 차량윤하중, 표면열화 |

| 조치방안 | • 표면처리 | 조치방안 | • 단면보수 |

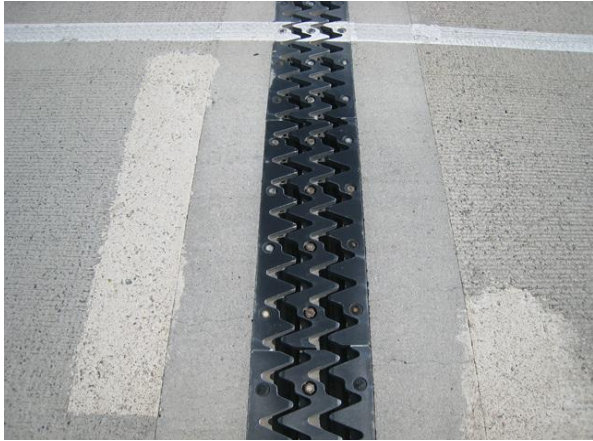
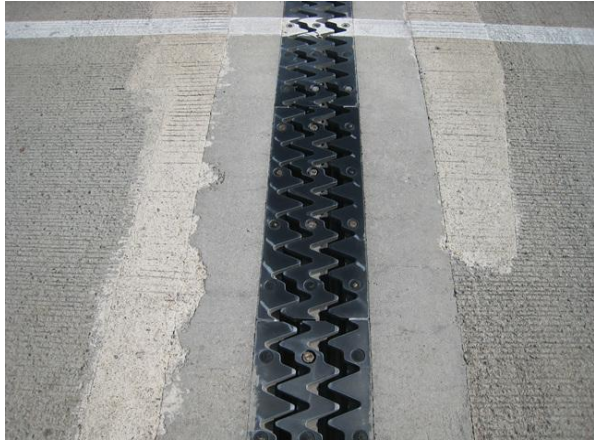
| 손상현황 | • P3 후타재 균열(0.2mm/0.3*15EA) | 손상현황 | • P6 후타재 균열(0.2mm/0.3*4EA) |
| 원 인 | • 건조수축, 거푸집 조기탈거 등 | 원 인 | • 건조수축, 거푸집 조기탈거 등 |

| 조치방안 | • 표면처리 | 조치방안 | • 표면처리 |

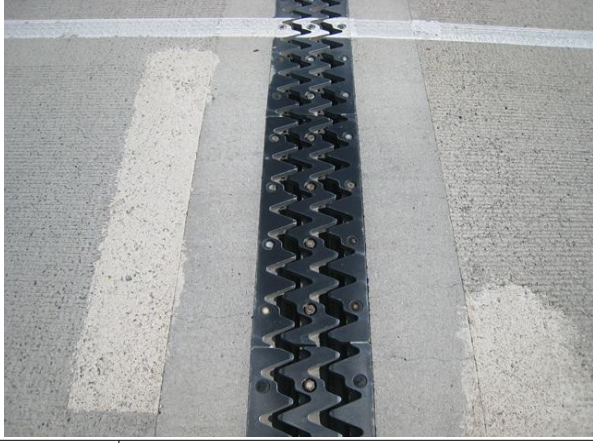
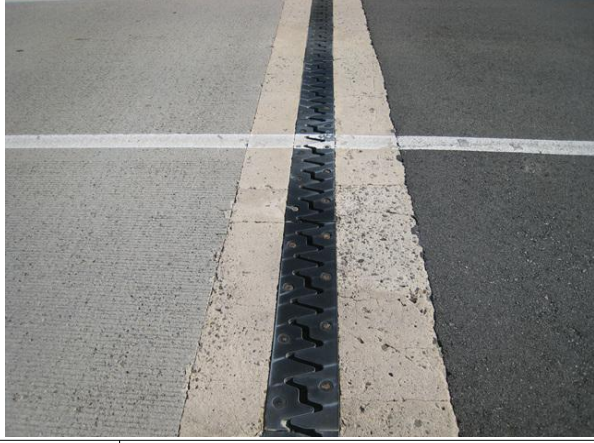
| 손상현황 | • P6 본체 이물질퇴적(L=3.0m) | 손상현황 | • A2 후타재 망상균열(0.5m×8.0m×2EA) |
| 원 인 | • 공용기간중가, 우수유입 | 원 인 | • 건조수축, 거푸집 조기탈거 등 |

| 조치방안 | • 정비 | 조치방안 | • 단면보수 |

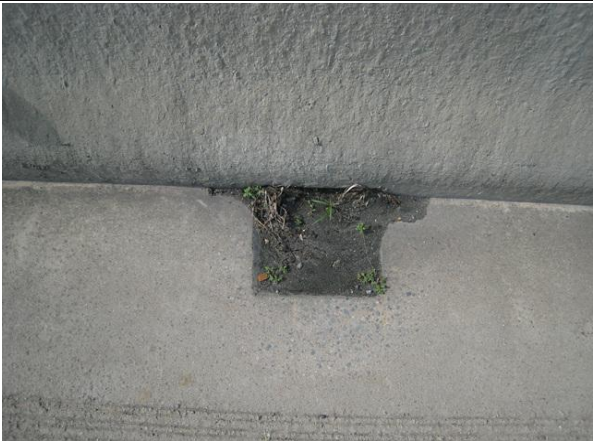
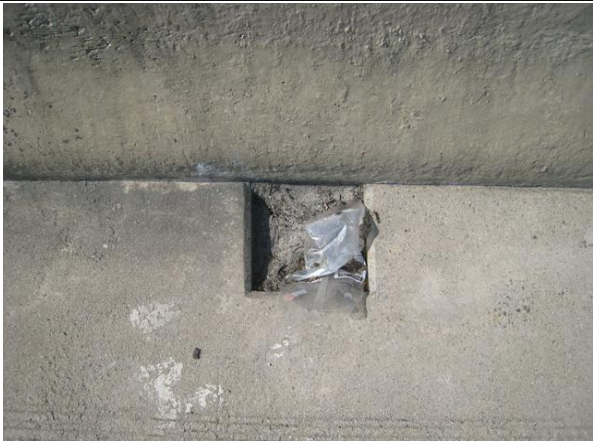
| 손상현황 | • S2 배수구 막힘(2EA) | 손상현황 | • S8 배수구 막힘(1EA) |
| 원 인 | • 장기공용, 비산물퇴적, 우수유입 | 원 인 | • 장기공용, 비산물퇴적, 우수유입 |

| 조치방안 | • 정비 | 조치방안 | • 정비 |

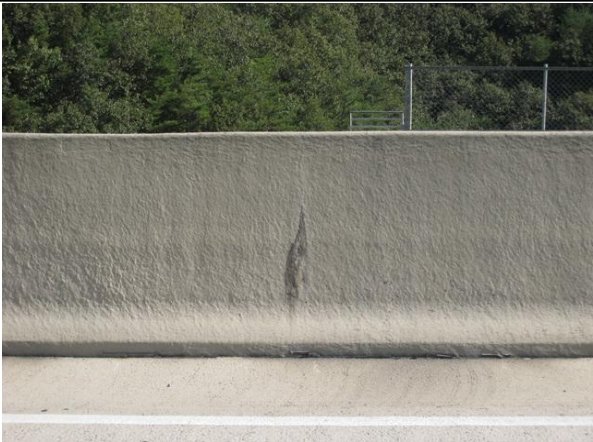
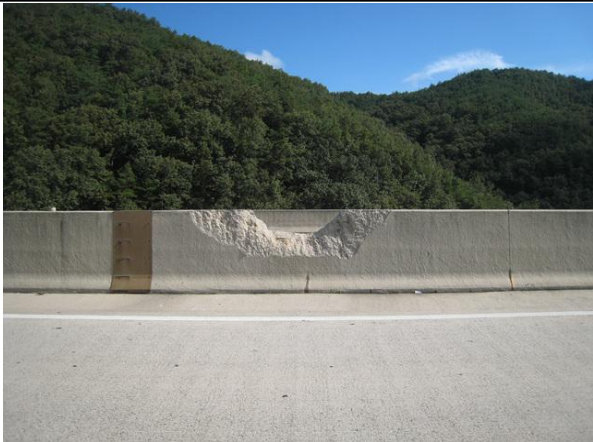
| 손상현황 | • S5 중분대 균열(0.2mm/1.0m*5EA) | 손상현황 | • S4 중분대 파손(3.0m×1.0m) |
| 원 인 | • 건조수축, 거푸집 조기탈거 등 | 원 인 | • 외부충격 등 |

| 조치방안 | • 주입보수 | 조치방안 | • 단면보수 |
