## 11. 오로교

## 11.1 상주방향

## 11.2 영천방향

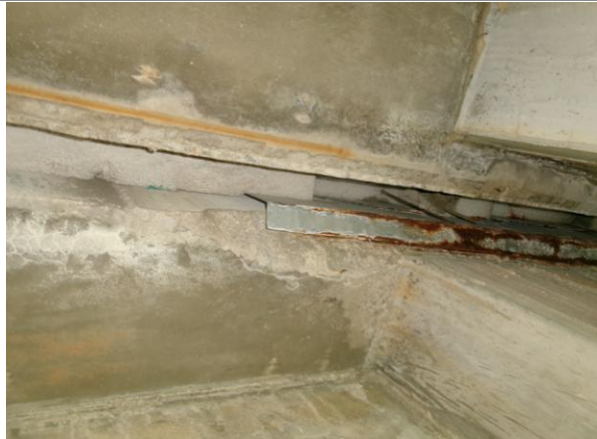
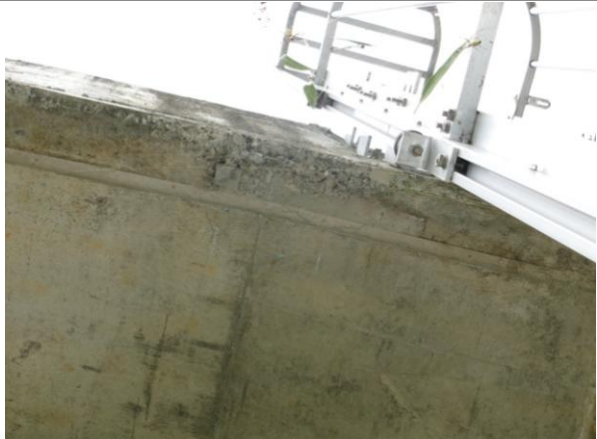
| <ul style="list-style-type: none"> <li>• S4 파손(0.1m×0.4m)</li> <li>• 시공미흡, 물리적 충격 등</li> <li>• 단면보수</li> </ul> | <ul style="list-style-type: none"> <li>• S8 재료분리(0.2m×0.2m)</li> <li>• 시공미흡, 다짐미흡 등</li> <li>• 단면보수</li> </ul> |

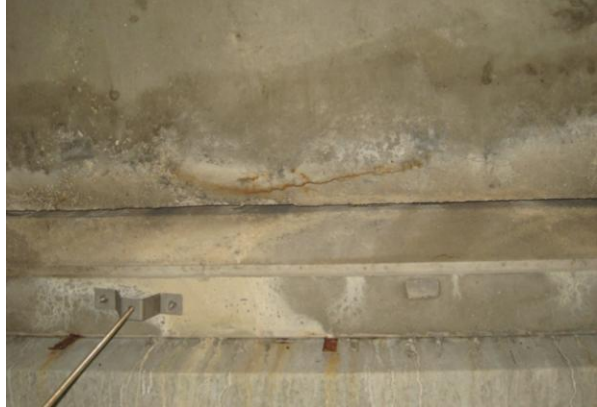
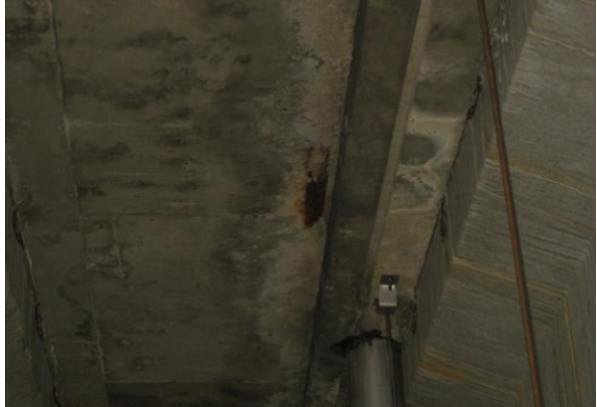
| <ul style="list-style-type: none"> <li>• S11 균열(0.3mm/0.5m)</li> <li>• 건조수축, 거푸집 조기탈형 등</li> <li>• 주입보수</li> </ul> | <ul style="list-style-type: none"> <li>• S11 철근노출(L=0.5m)</li> <li>• 시공미흡 등</li> <li>• 단면보수</li> </ul> |

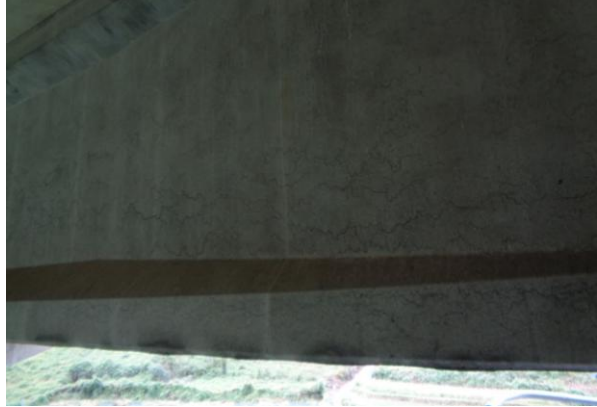
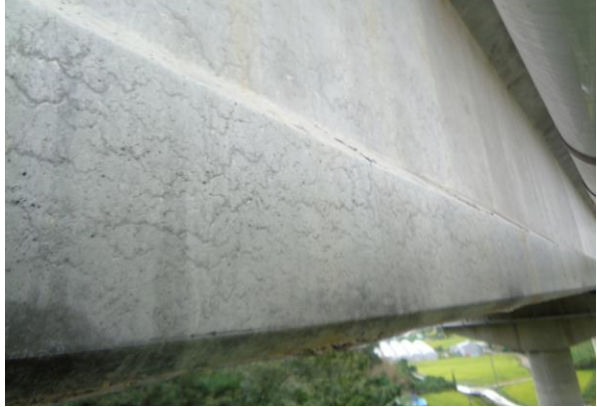
| <ul style="list-style-type: none"> <li>• S3-G5 표면불량(30.0m×1.0m)</li> <li>• 시공미흡, 다짐미흡 등</li> <li>• 단면보수</li> </ul> | <ul style="list-style-type: none"> <li>• S3-G5 표면불량(30.0m×1.0m)</li> <li>• 시공미흡, 다짐미흡 등</li> <li>• 단면보수</li> </ul> |

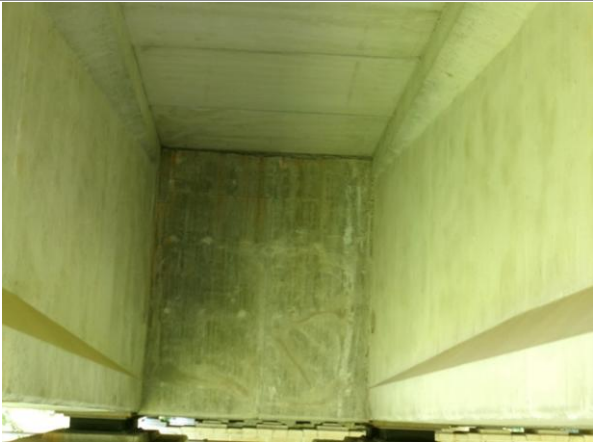
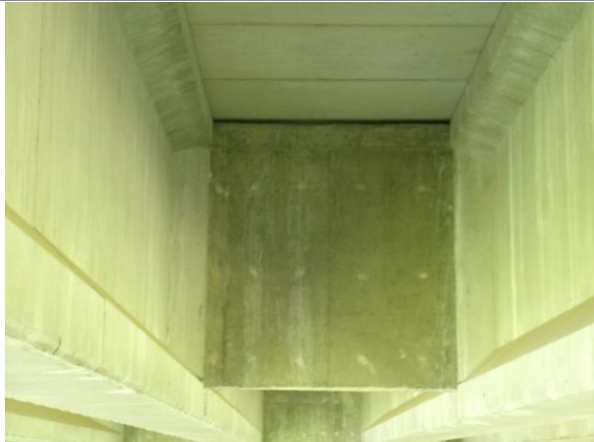
| 손상현황 | • S9 백태(1.5m×2.0m) | 손상현황 | • S10 백태(1.5m×2.0m) |
| 원 인 | • 우수유입, 수분침투 등 | 원 인 | • 우수유입, 수분침투 등 |

| 조치방안 | • 표면처리 | 조치방안 | • 표면처리 |

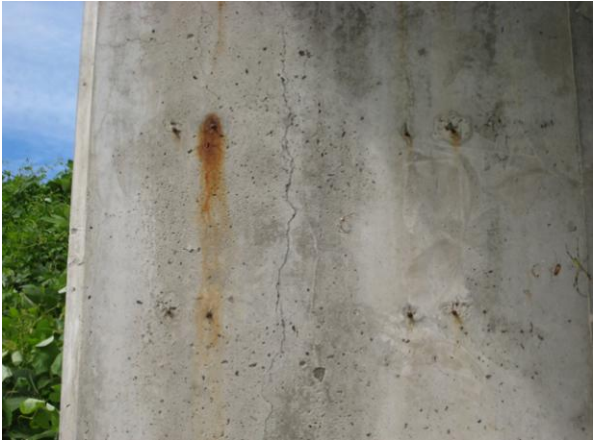
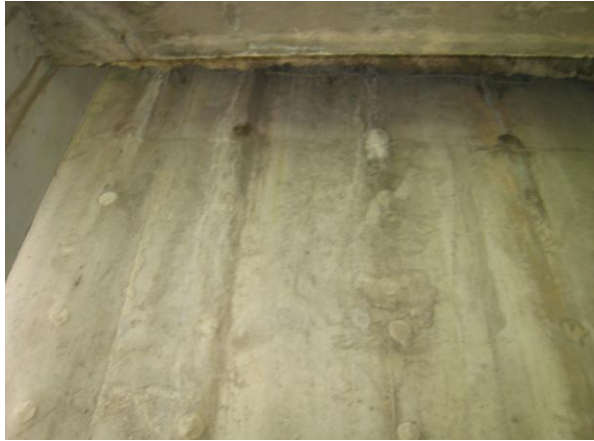
| 손상현황 | • A1 균열(0.3mm/2.5m) | 손상현황 | • A1 백태(0.2m×1.0m) |
| 원 인 | • 건조수축, 거푸집 조기탈형 등 | 원 인 | • 우수유입, 수분침투 등 |

| 조치방안 | • 주입보수 | 조치방안 | • 표면처리 |

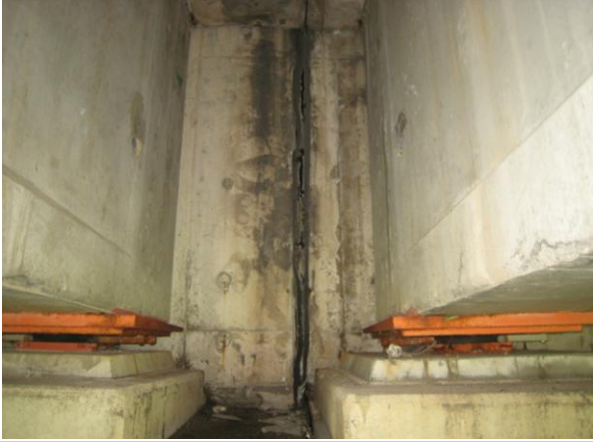
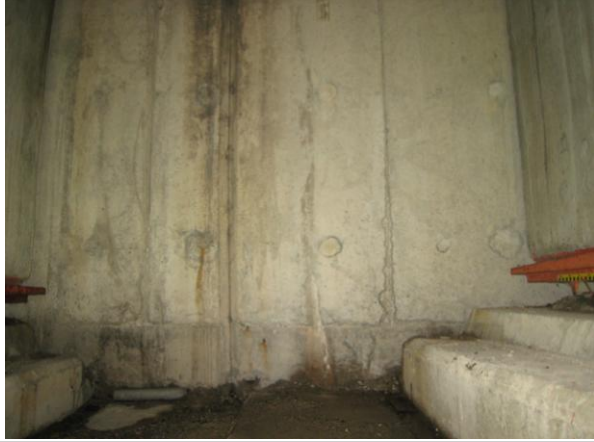
| 손상현황 | • A2 실란트 파손(L=3.0m) | 손상현황 | • A2 백태(0.1m×1.0m) |
| 원 인 | • 공용기간 경과, 우수유입 | 원 인 | • 우수유입, 수분침투 등 |

| 조치방안 | • 실란트 충전 | 조치방안 | • 표면처리 |

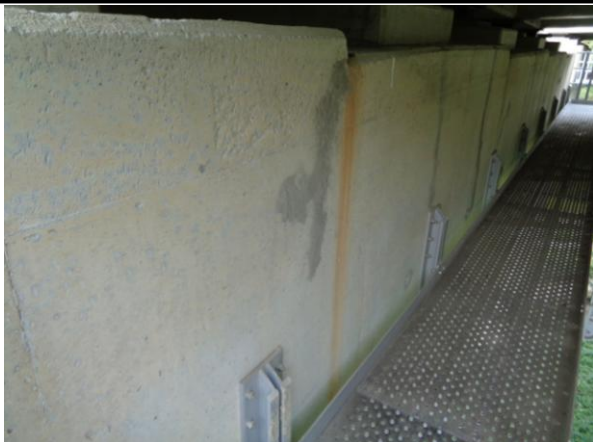
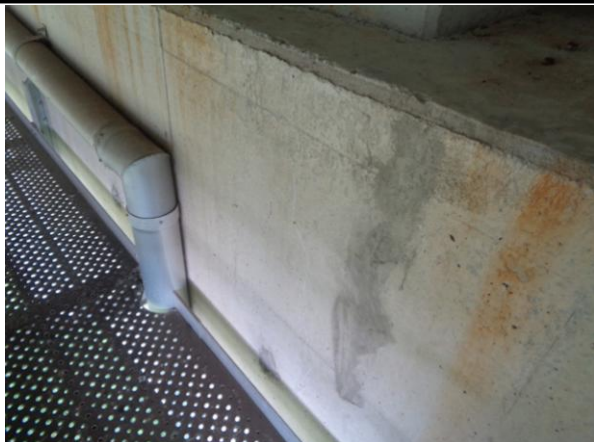
| 손상현황 | • P1 표면박리 (10.0m×0.5m) | 손상현황 | • P2 균열 (0.2mm/2.0m) |
| 원 인 | • 시공미흡, 다짐미흡 등 | 원 인 | • 건조수축, 거푸집 조기탈형 등 |

| 조치방안 | • 단면보수 | 조치방안 | • 표면처리 |

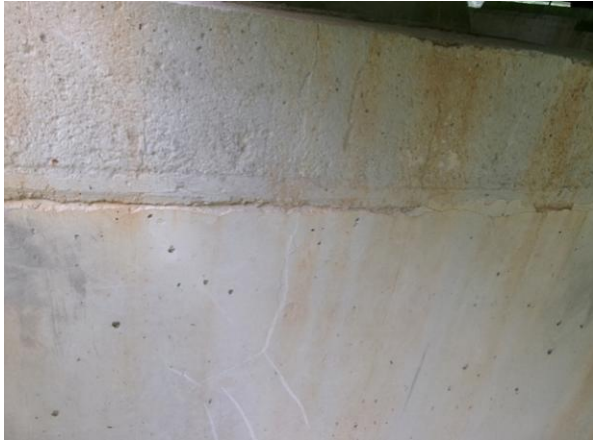
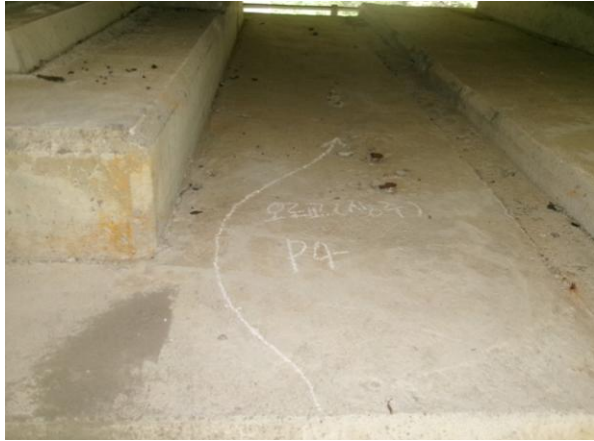
| 손상현황 | • P3 균열 (0.2mm/32.0m) | 손상현황 | • P4 균열 (0.3mm/3.0m) |
| 원 인 | • 건조수축, 거푸집 조기탈형 등 | 원 인 | • 건조수축, 거푸집 조기탈형 등 |

| 조치방안 | • 표면처리 | 조치방안 | • 주입보수 |

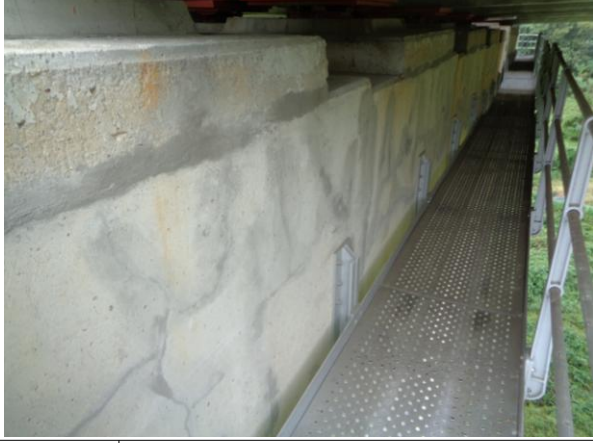
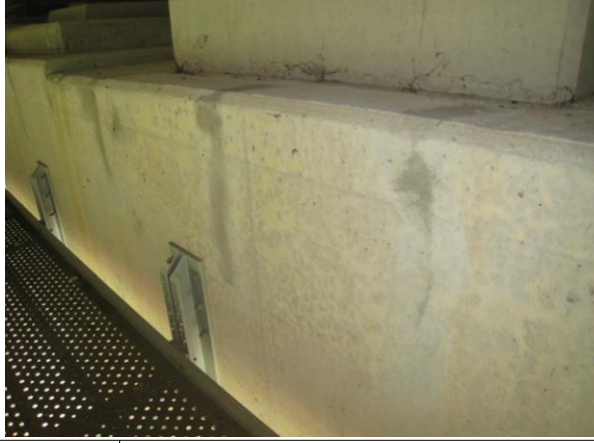
| 손상현황 | • P5 표면불량 (10.0m×0.5m) | 손상현황 | • P9 기보수부 상태양호 |
| 원 인 | • 시공미흡, 다짐미흡 등 | 원 인 | — |

| 조치방안 | • 단면보수 | 조치방안 | — |

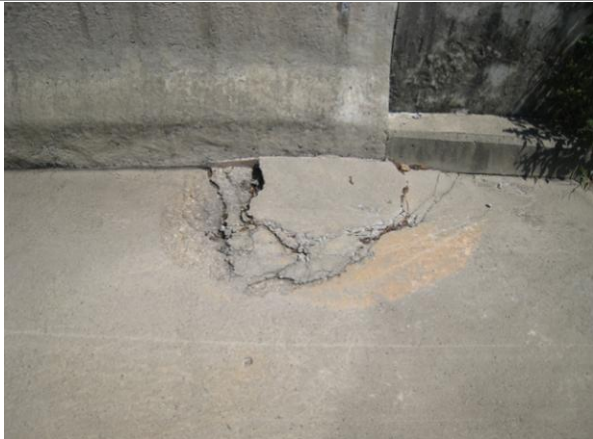
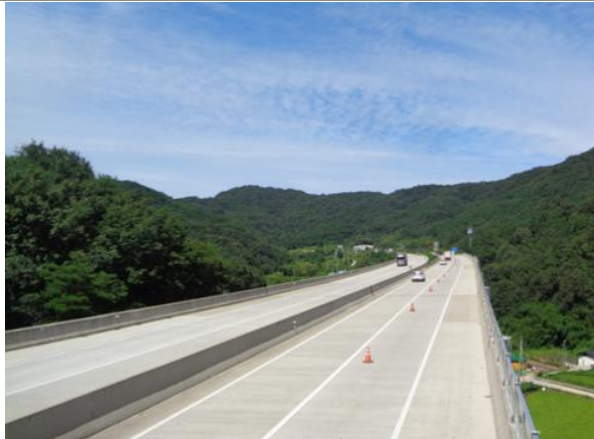
| 손상현황 | • 접속부 파손(1.0m×1.0m) | 손상현황 | • 상태양호 |
| 원 인 | • 침하, 시공미흡 | 원 인 | — |

| 조치방안 | • 단면보수 | 조치방안 | — |

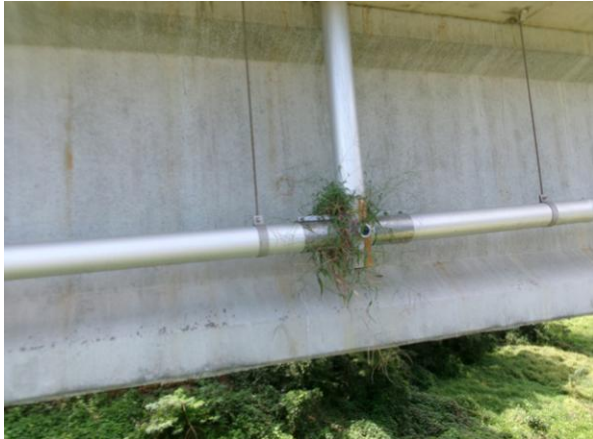
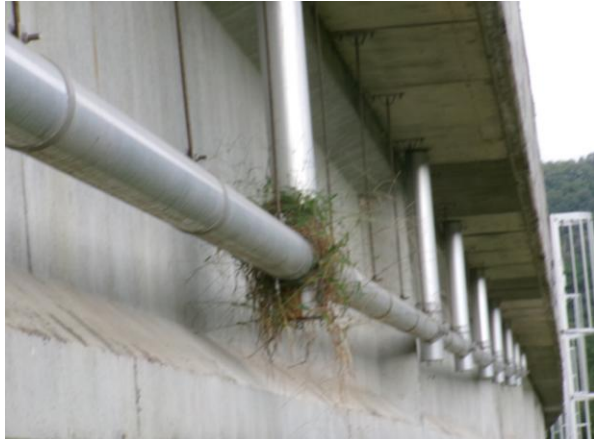
| 손상현황 | • S8 배수관 막힘 1EA | 손상현황 | • S8 배수관 막힘 1EA |
| 원 인 | • 공용기간 경과, 비산물퇴적 등 | 원 인 | • 공용기간 경과, 시공미흡 등 |

| 조치방안 | • 청소 | 조치방안 | • 청소 |

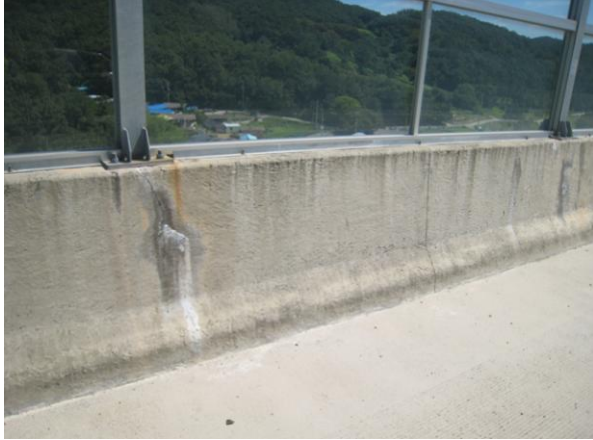
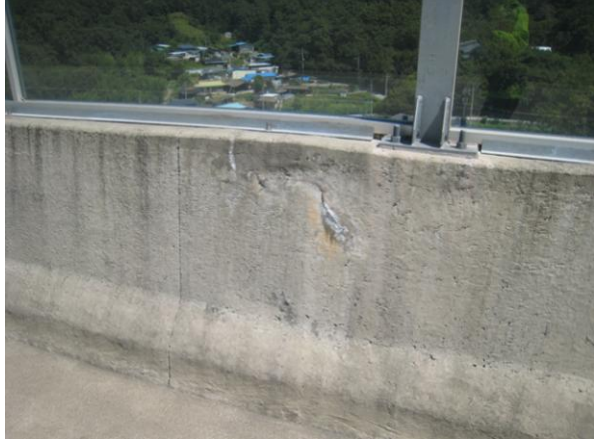
| 손상현황 | • S7 방호벽 백태(0.1m×0.2m) | 손상현황 | • S11 방호벽 백태(0.1m×0.2m) |
| 원 인 | • 수분접촉, 장기공용 | 원 인 | • 수분접촉, 장기공용 |

| 조치방안 | • 표면처리 | 조치방안 | • 표면처리 |

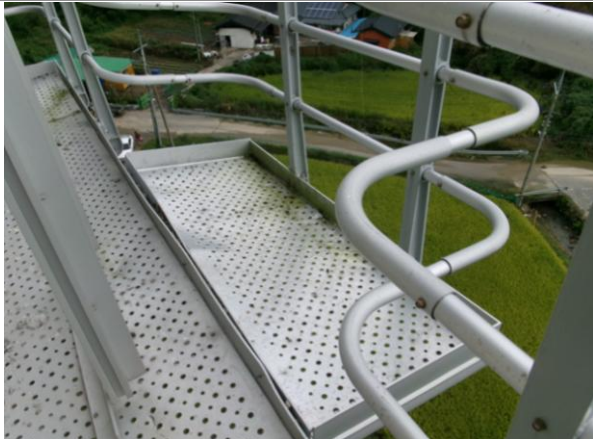
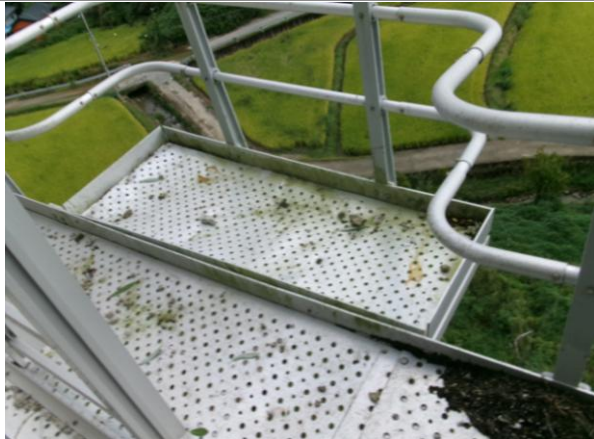
| 손상현황 | • P7 점검로 변형 | 손상현황 | • P8 점검로 변형 |
| 원 인 | • 물리적 충격, 시공미흡 | 원 인 | • 물리적 충격, 시공미흡 |

| 조치방안 | • 정비 | 조치방안 | • 정비 |

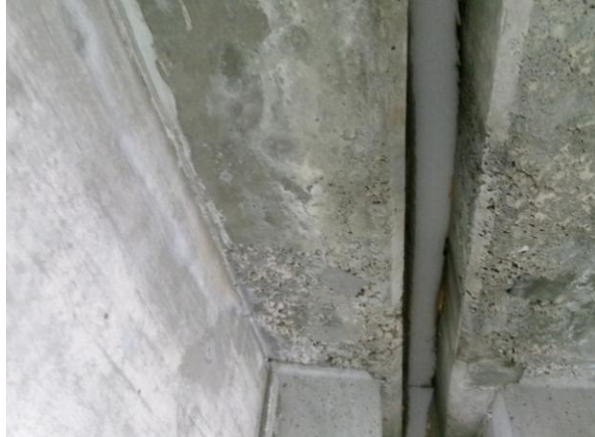
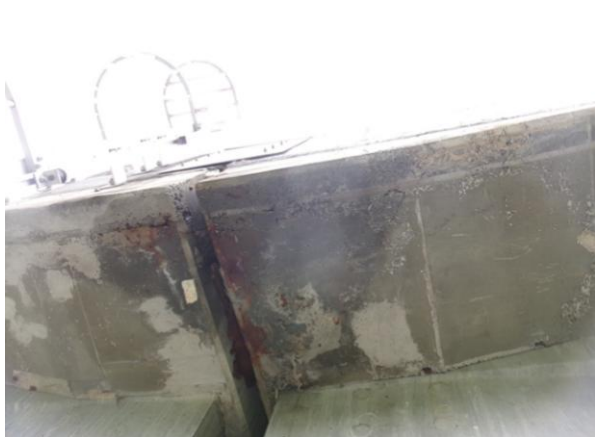
| 손상현황 | • S4 재료분리 (0.3m×8.0m) | 손상현황 | • S4 재료분리 (1.0m×1.0m) |
| 원 인 | • 시공미흡, 다짐미흡 등 | 원 인 | • 시공미흡, 다짐미흡 등 |

| 조치방안 | • 단면보수 | 조치방안 | • 단면보수 |

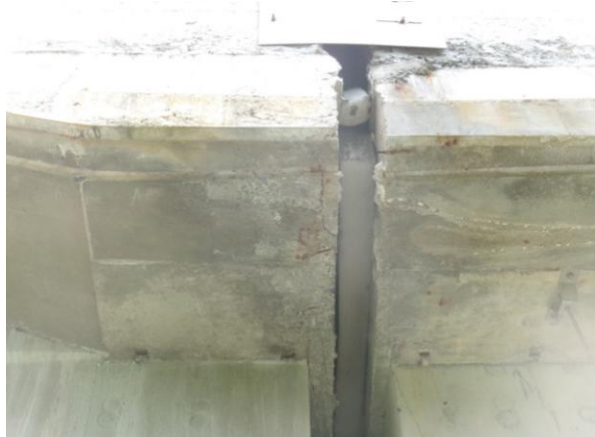
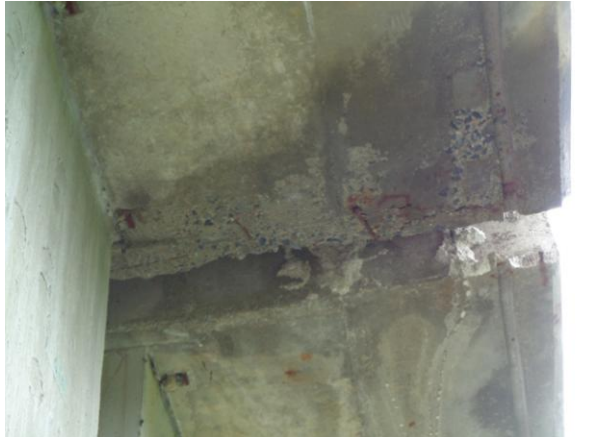
| 손상현황 | • S5 들뜸 (0.2m×0.5m) | 손상현황 | • S5 들뜸 (0.2m×0.5m) |
| 원 인 | • 시공미흡, 다짐미흡 등 | 원 인 | • 시공미흡, 다짐미흡 등 |

| 조치방안 | • 단면보수 | 조치방안 | • 단면보수 |

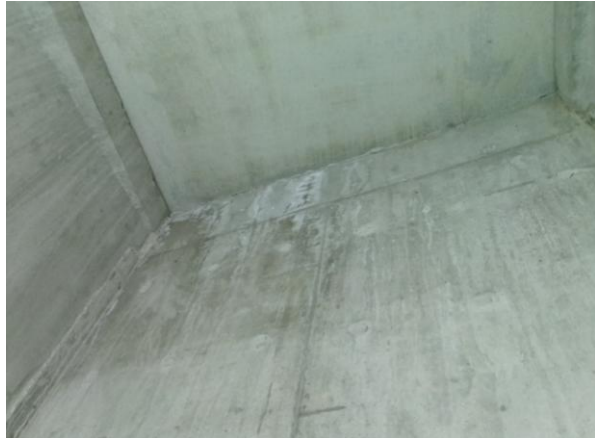
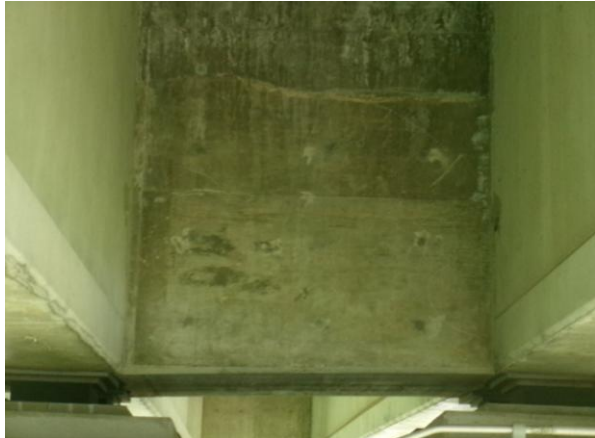
| 손상현황 | • S1 백태 (2.0m×1.0m) | 손상현황 | • S7 백태 (0.3m×0.5m) |
| 원 인 | • 우수유입, 수분침투 등 | 원 인 | • 우수유입, 수분침투 등 |

| 조치방안 | • 표면처리 | 조치방안 | • 표면처리 |

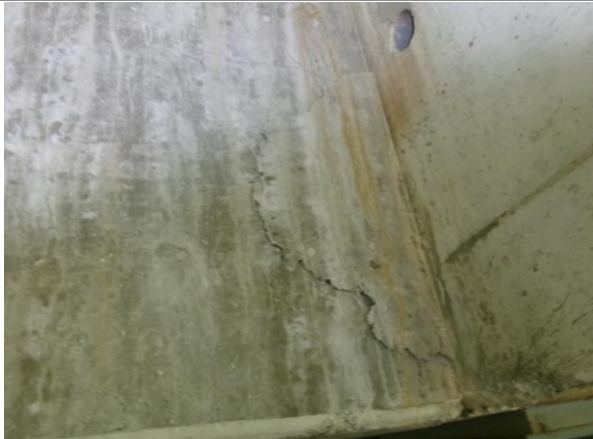
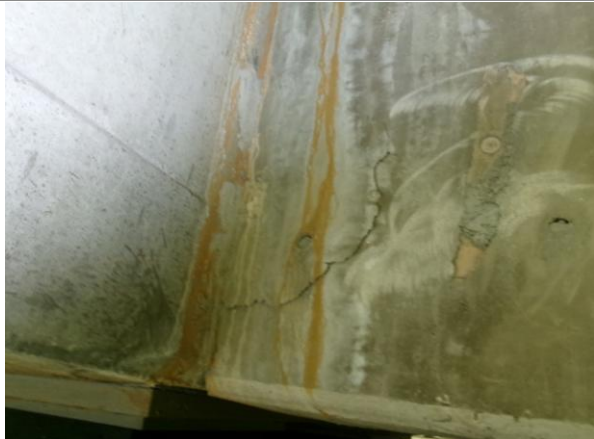
| 손상현황 | • S7 박리(0.5m×1.0m) | 손상현황 | • S7 박리(0.5m×1.0m) |
| 원 인 | • 시공미흡, 다짐미흡 등 | 원 인 | • 시공미흡, 다짐미흡 등 |

| 조치방안 | • 단면보수 | 조치방안 | • 단면보수 |

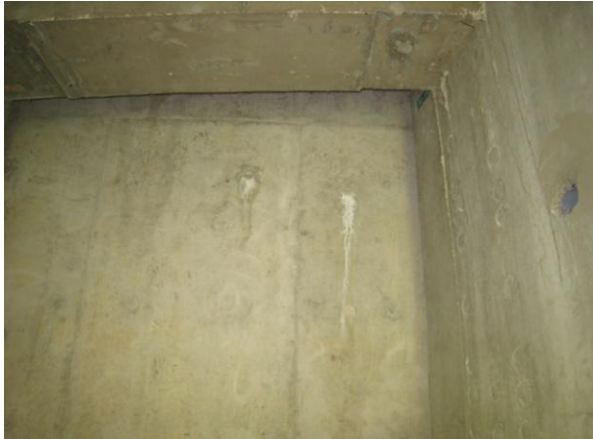
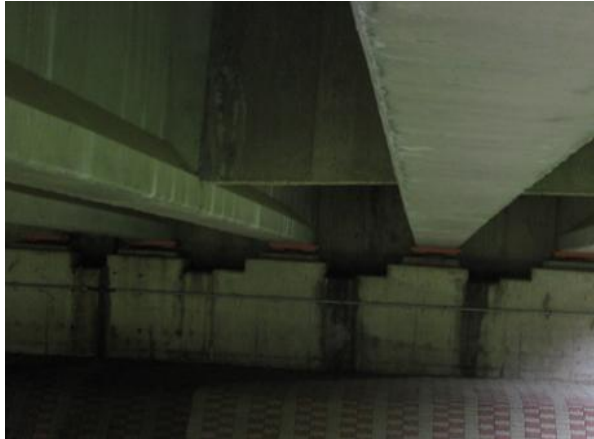
| 손상현황 | • A1 백태(0.2m×0.5m) | 손상현황 | • A2 누수흔적(8.0m×5.0m) |
| 원 인 | • 우수유입, 수분침투 등 | 원 인 | • 우수유입 등 |

| 조치방안 | • 표면처리 | 조치방안 | • 표면처리 |

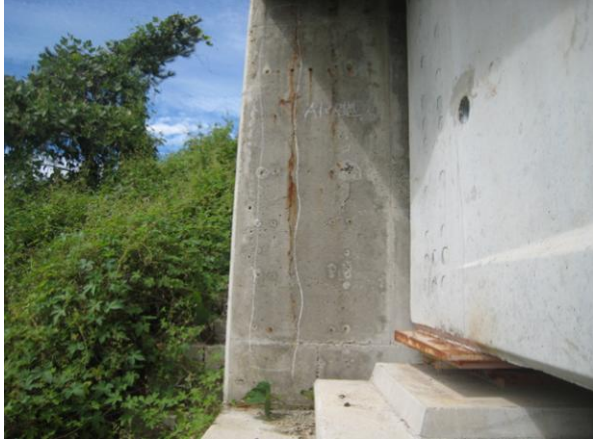
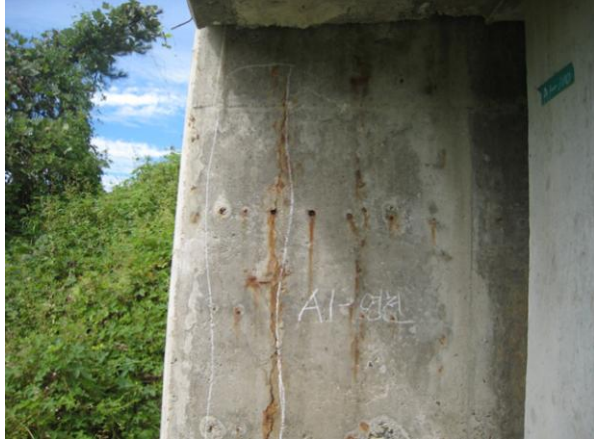
| 손상현황 | • A1 들뜸(0.5m×2.5m) | 손상현황 | • A1 들뜸(0.5m×2.5m) |
| 원 인 | • 공용기간 경과, 다짐미흡 등 | 원 인 | • 공용기간 경과, 다짐미흡 등 |

| 조치방안 | • 단면보수 | 조치방안 | • 단면보수 |

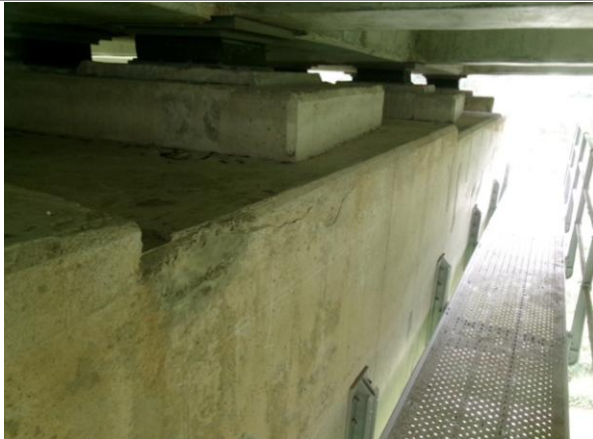
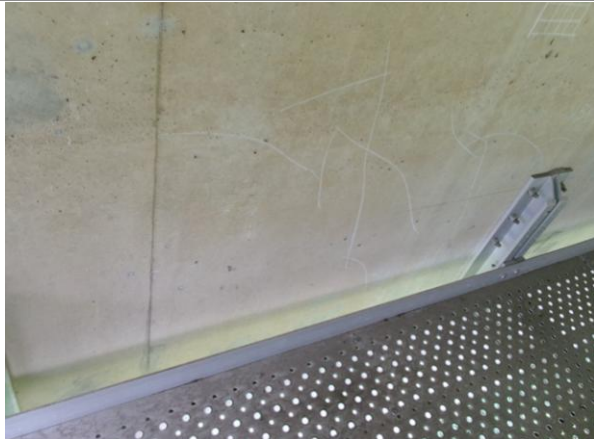
| 손상현황 | • P1 표면바리(10.0m×0.5m) |
| 원 인 | • 시공미흡, 다짐미흡 등 |

| 조치방안 | • 단면보수 |

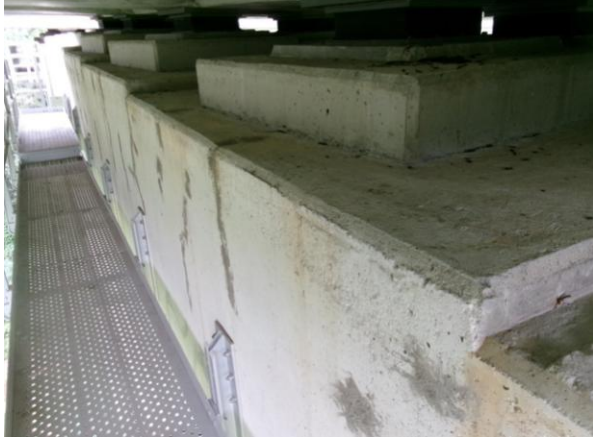
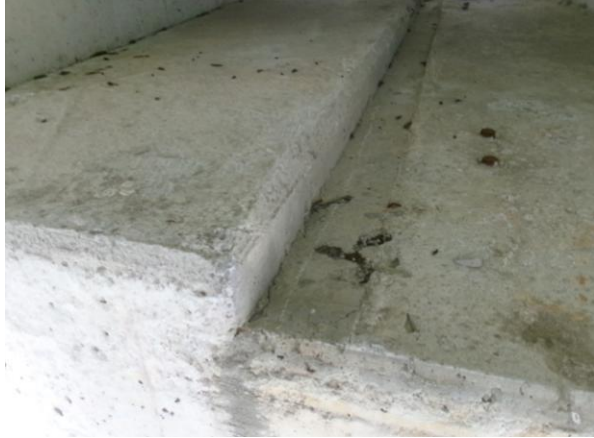
| 손상현황 | • P1 망상균열(1.5m×0.5m) |
| 원 인 | • 건조수축, 거푸집 조기탈형 등 |

| 조치방안 | • 표면처리 |

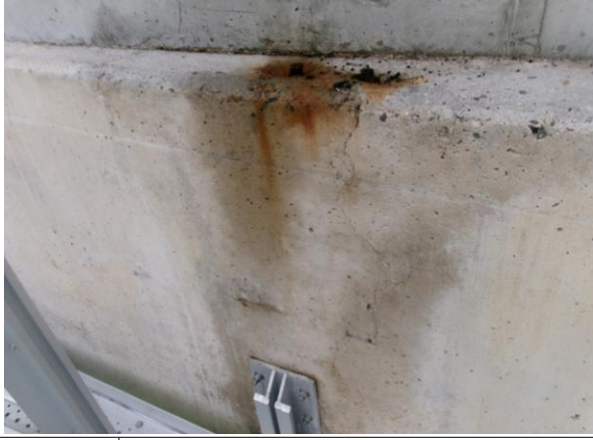
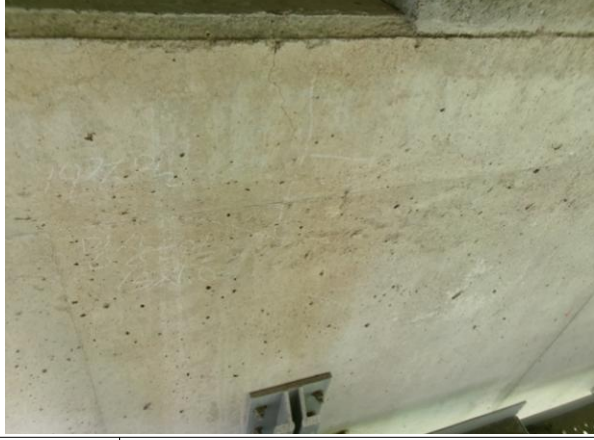
| 손상현황 | • P2 표면바리(10.0m×0.5m) |
| 원 인 | • 시공미흡, 다짐미흡 등 |

| 조치방안 | • 단면보수 |

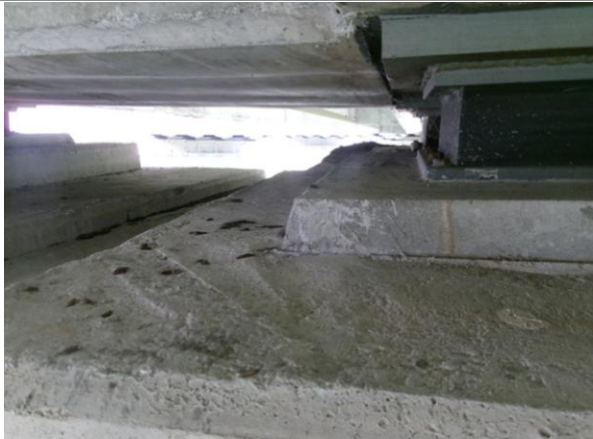
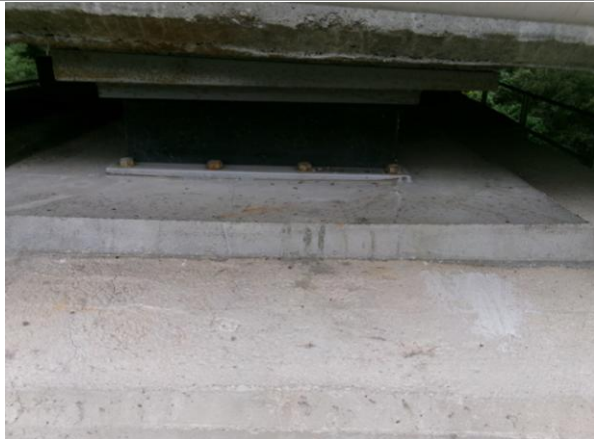
| 손상현황 | • P1-Sh2 몰탈 박락(0.1m×0.1m) | 손상현황 | • P2-Sh10 몰탈 균열(0.1mm/0.2m) |
| 원 인 | • 다짐미흡, 거푸집 조기탈형 등 | 원 인 | • 건조수축, 온도변화 |

| 조치방안 | • 단면보수 | 조치방안 | • 표면처리 |

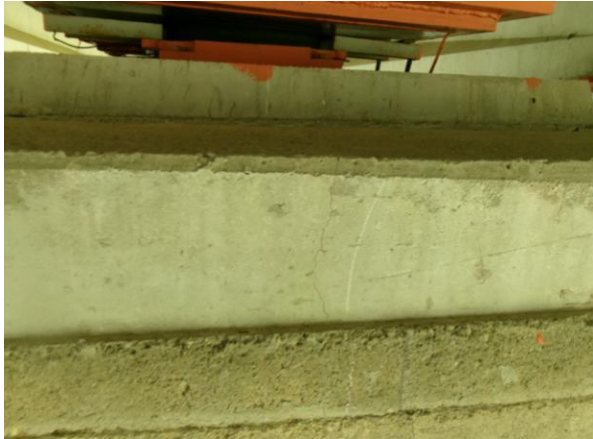
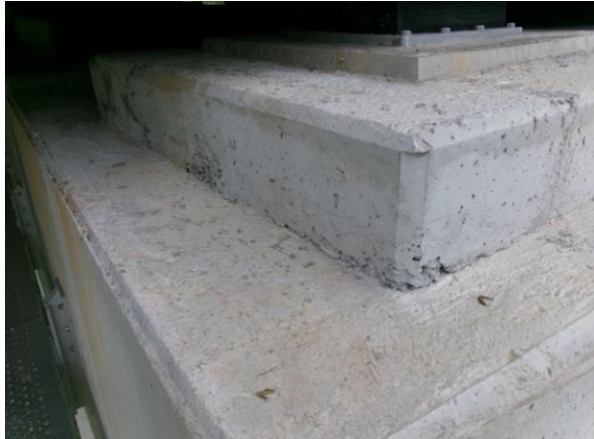
| 손상현황 | • P3-Sh2 받침콘크리트 균열(0.2mm/0.5m) | 손상현황 | • P4-Sh5 받침콘크리트 재료분리(0.5m×0.2m) |
| 원 인 | • 건조수축, 온도변화 | 원 인 | • 다짐미흡, 거푸집 조기탈형 등 |

| 조치방안 | • 표면처리 | 조치방안 | • 단면보수 |

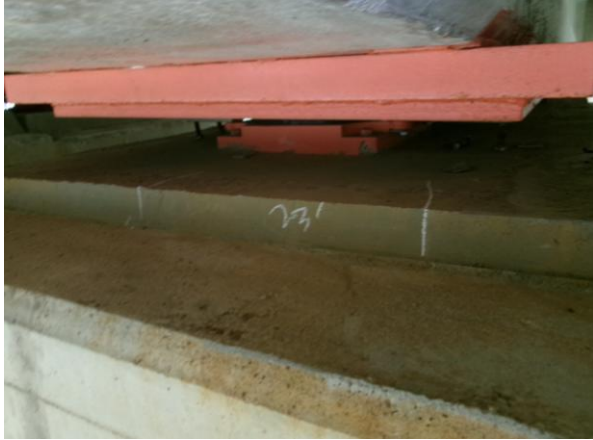
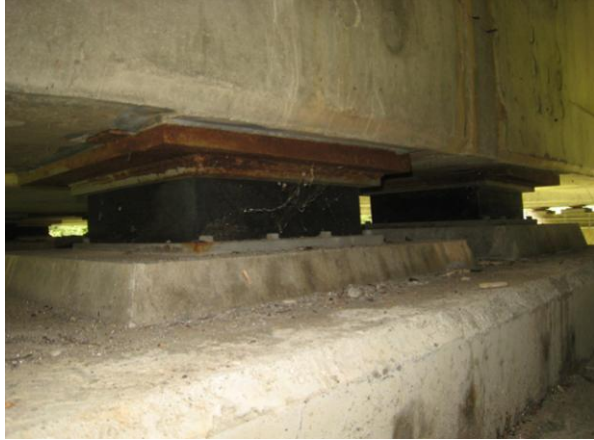
| 손상현황 | • P8-Sh7 몰탈 균열(0.1mm/0.2m) | 손상현황 | • P9-Sh1,6 플레이트 부식 |
| 원 인 | • 건조수축, 온도변화 | 원 인 | • 장기공용, 습기흡착 |

| 조치방안 | • 표면처리 | 조치방안 | • 재도장 |

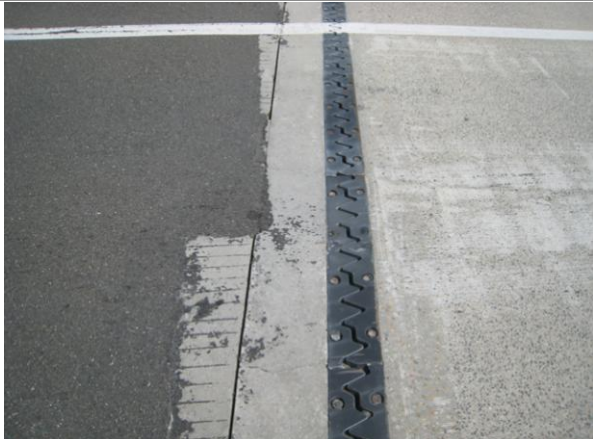
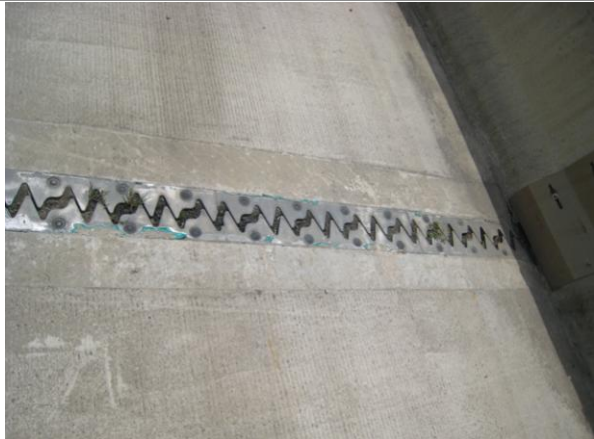
| 손상현황 | • A1 후타재 균열(0.2mm/0.5m) | 손상현황 | • P3 이물질퇴적(3.0m) |
| 원 인 | • 건조수축, 장기공용, 차량윤하중 | 원 인 | • 장기공용, 비산먼지퇴적 |

| 조치방안 | • 표면처리 | 조치방안 | • 청소 |

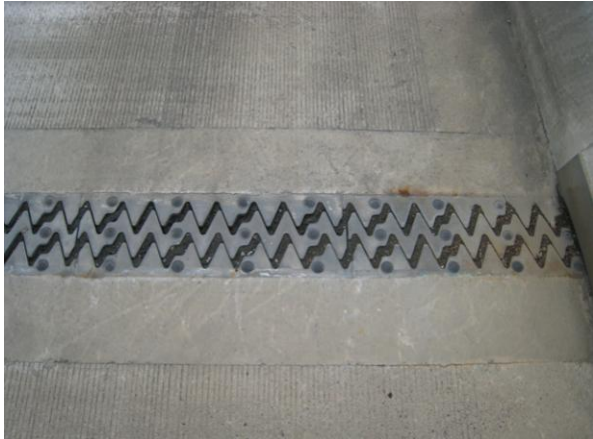
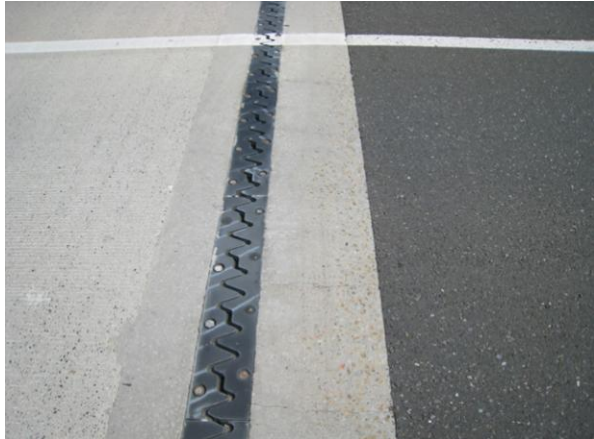
| 손상현황 | • P8 이물질퇴적(3.0m) | 손상현황 | • A1 후타재 균열(0.2mm/0.5m) |
| 원 인 | • 장기공용, 비산먼지퇴적 | 원 인 | • 건조수축, 장기공용, 차량윤하중 |

| 조치방안 | • 청소 | 조치방안 | • 표면처리 |

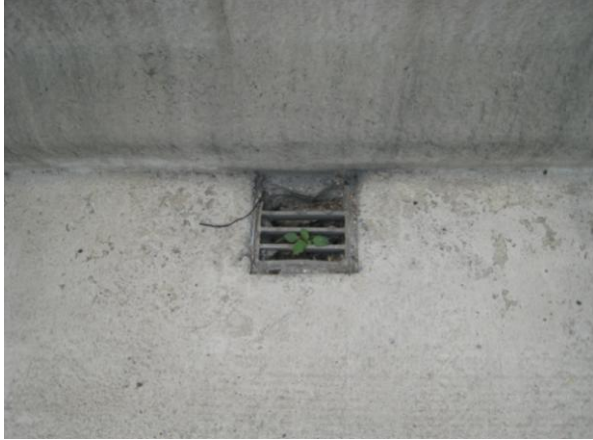
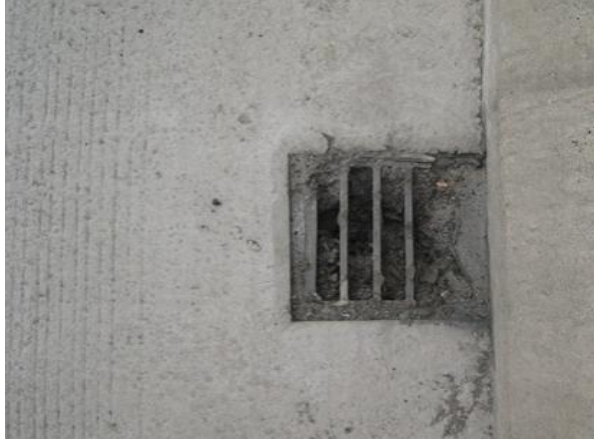
| 손상현황 | • S9 그레이팅 변형 1EA | 손상현황 | • S9 그레이팅 파손 1EA |
| 원 인 | • 물리적 충격 등 | 원 인 | • 물리적 충격 등 |

| 조치방안 | • 주의관찰 | 조치방안 | • 주의관찰 |

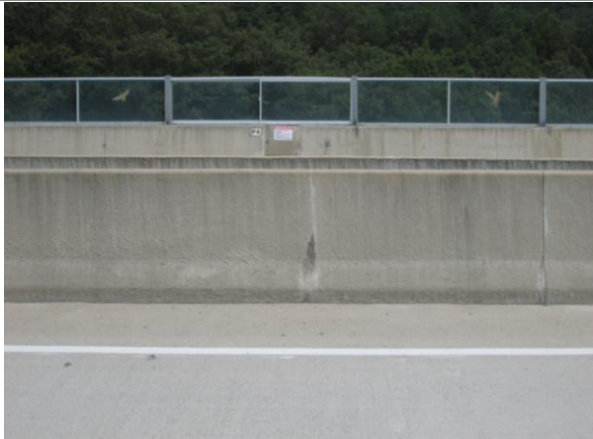
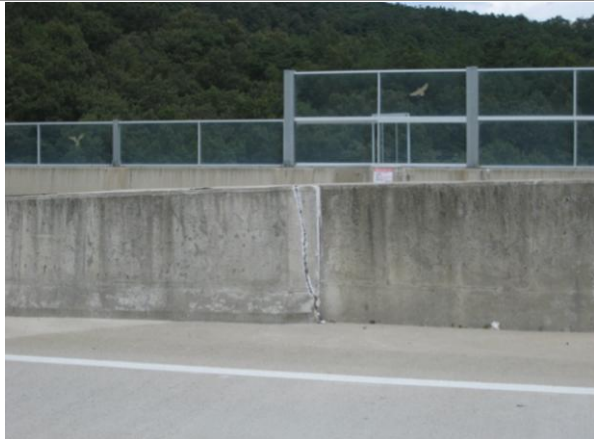
| 손상현황 | • S5 중앙분리대 균열 (0.2mm/1.5m) | 손상현황 | • S6 중앙분리대 파손 (0.1m×1.2m) |
| 원 인 | • 건조수축, 공용기간 경과 등 | 원 인 | • 시공미흡, 다짐미흡 |

| 조치방안 | • 표면처리 | 조치방안 | • 단면보수 |

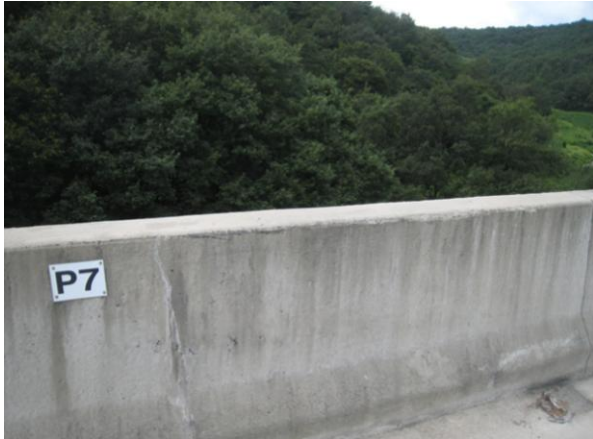
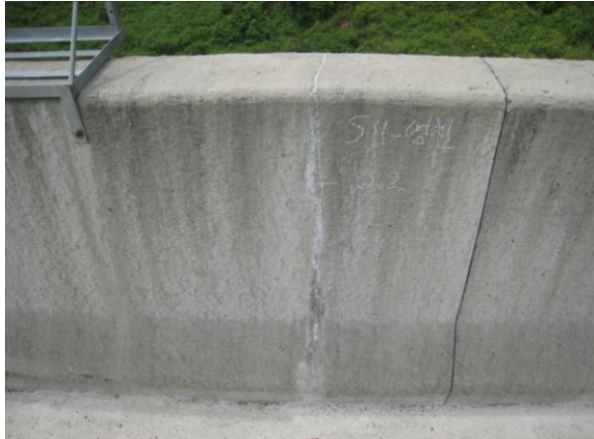
| 손상현황 | • S7 방호벽 긁힘 (0.1m×0.2m) | 손상현황 | • S11 방호벽 균열 (0.2mm/1.5m) |
| 원 인 | • 외부 충격 | 원 인 | • 건조수축, 공용기간 경과 등 |

| 조치방안 | • 단면보수 | 조치방안 | • 표면처리 |

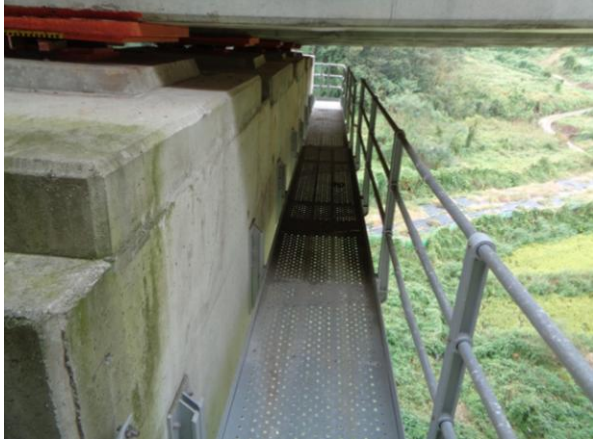
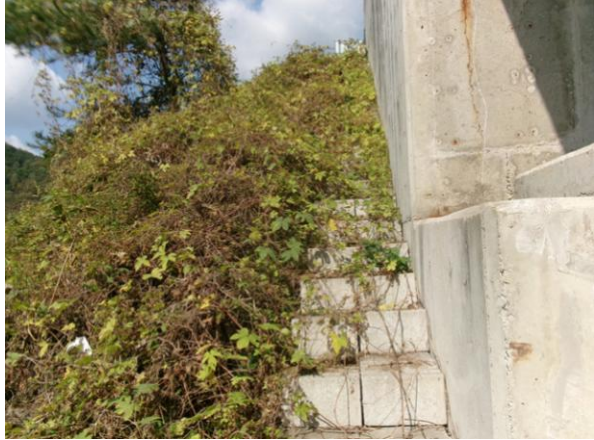
| 손상현황 | • P5 상태양호 | 손상현황 | • A1 상태양호 |
