## 12. 오실교

## 12.1 상주방향

## 12.2 영천방향

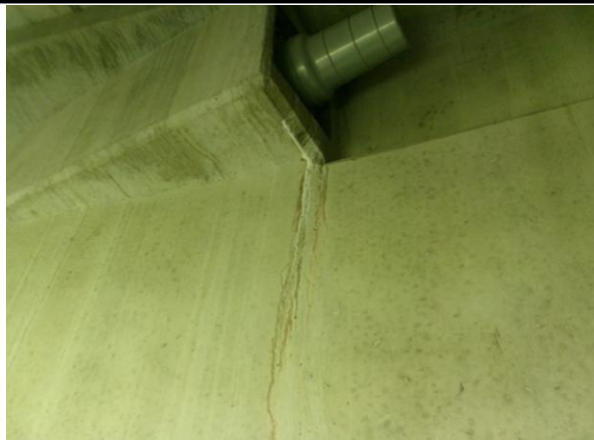
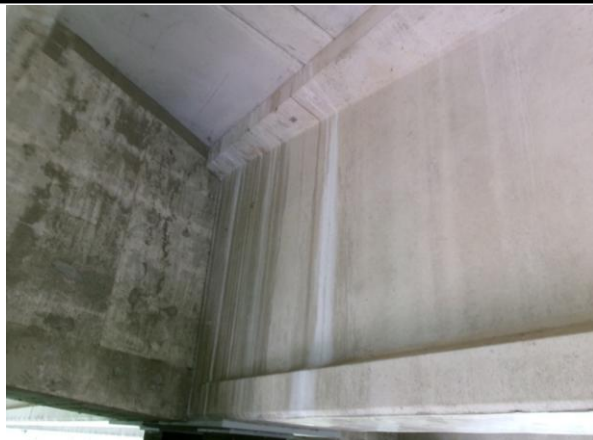
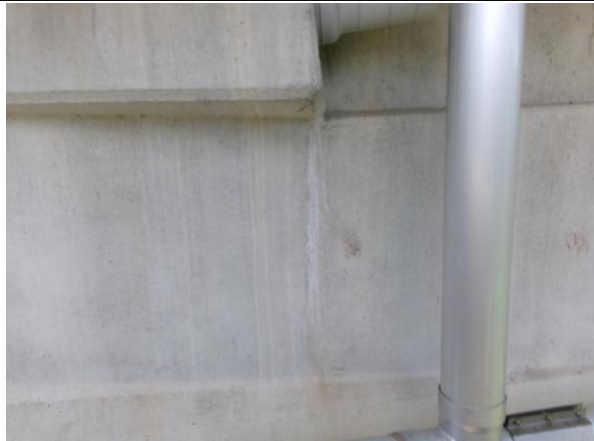
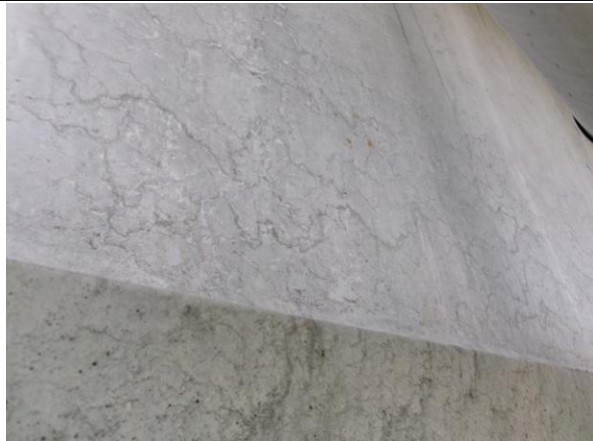
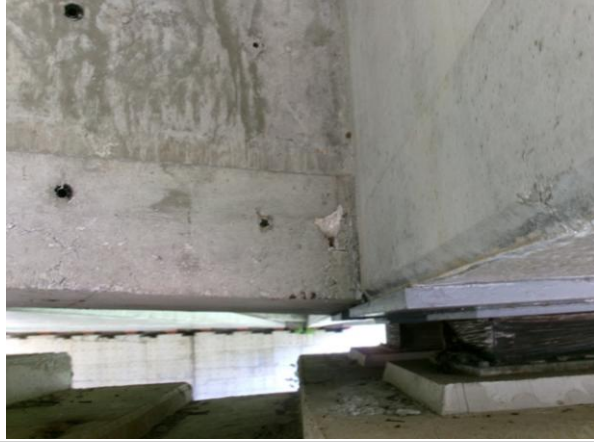
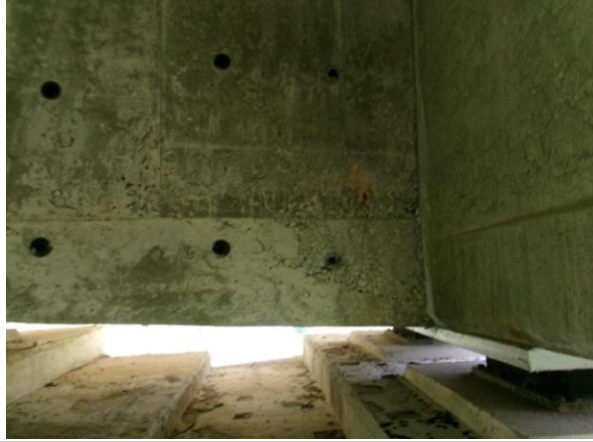
| 손상현황 | • S1-G2 백태(0.1m×1.0m) | 손상현황 | • S4-G1 백태(1.0m×3.0m) |
| 원 인 | • 우수유입, 수분침투 등 | 원 인 | • 우수유입, 수분침투 등 |
| 손상현황 | • S5-G1 백태(0.1m×1.0m) | 손상현황 | • S7-G1 박리(0.1m×6.0m) |
| 원 인 | • 우수유입, 수분침투 등 | 원 인 | • 시공미흡, 다짐미흡 등 |
| 손상현황 | • S2 파손(0.1m×0.2m) | 손상현황 | • S7 재료분리(0.5m×0.3m) |
| 원 인 | • 시공미흡, 다짐미흡 등 | 원 인 | • 시공미흡, 다짐미흡 등 |

| 조치방안 | • 표면처리 | 조치방안 | • 표면처리 |
| 조치방안 | • 표면처리 | 조치방안 | • 단면보수 |
| 조치방안 | • 단면보수 | 조치방안 | • 단면보수 |

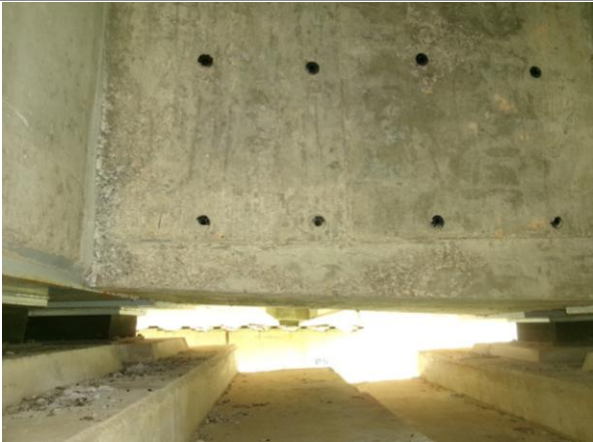
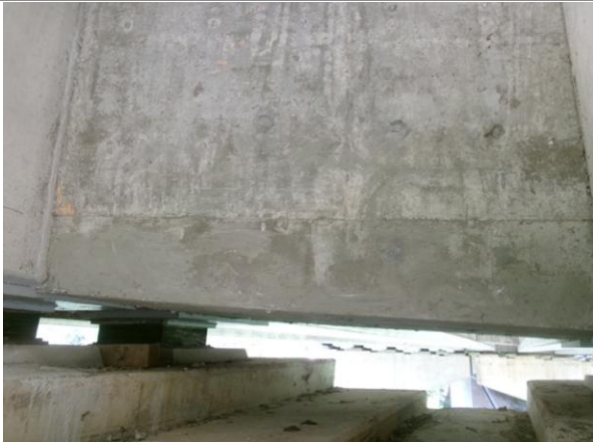
| 손상현황 | • S7 재료분리 (2.0m×1.0m) | 손상현황 | • S4 재료분리 및 철근노출 보수실시 |
| 원 인 | • 시공미흡, 다짐미흡 등 | 원 인 | • - |

| 조치방안 | • 단면보수 | 조치방안 | • - |

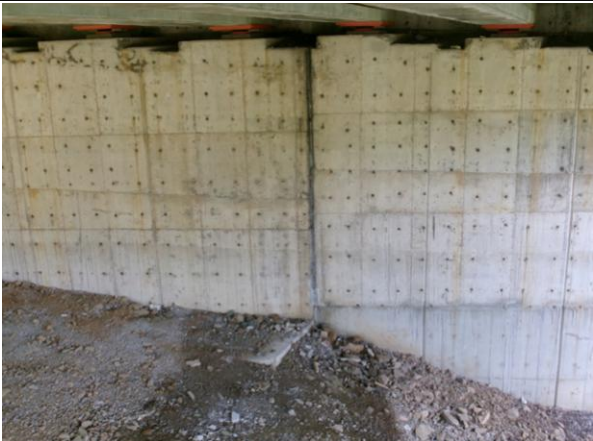
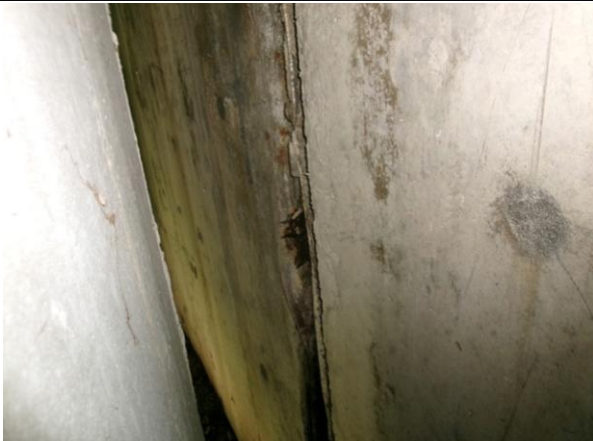
| 손상현황 | • A1 실란트 파손 (L=6.0m) | 손상현황 | • A1 실란트 미시공 (L=2.0m) |
| 원 인 | • 공용기간 경과, 우수유입 등 | 원 인 | • 공용기간 경과, 우수유입 등 |

| 조치방안 | • 실란트 충전 | 조치방안 | • 실란트 충전 |

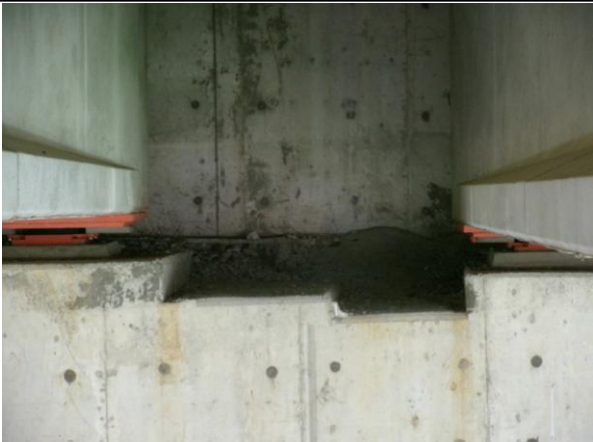
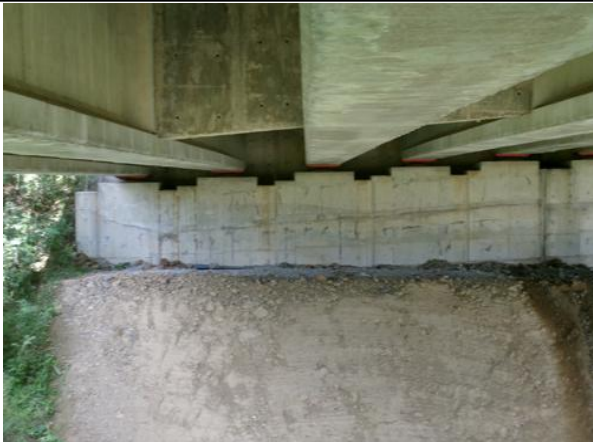
| 손상현황 | • A1 페콘크리트 퇴적 (5.0m×1.0m) | 손상현황 | • A2 상태양호 |
| 원 인 | • 시공미흡 | 원 인 | • - |

| 조치방안 | • 청소 | 조치방안 | • - |

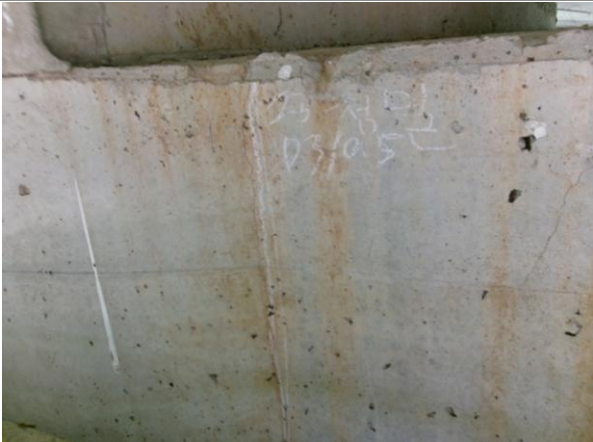
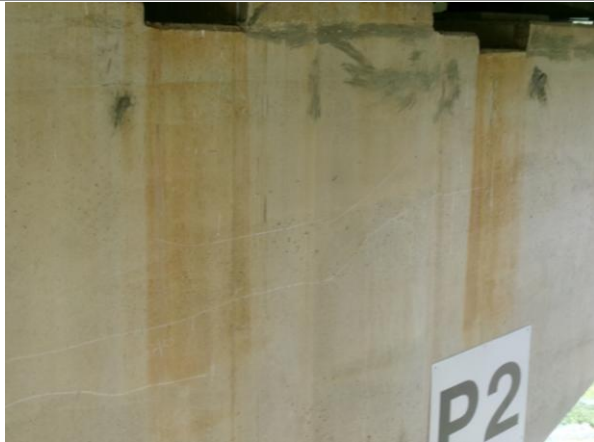
| 손상현황 | • P1 균열(0.3mm/0.5m) | 손상현황 | • P2 균열(0.2mm/6.0m) |
| 원 인 | • 건조수축, 거푸집 조기탈형 등 | 원 인 | • 건조수축, 거푸집 조기탈형 등 |

| 조치방안 | • 주입보수 | 조치방안 | • 표면처리 |

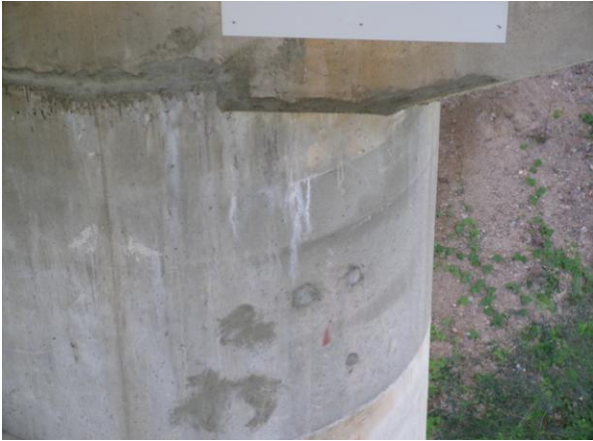
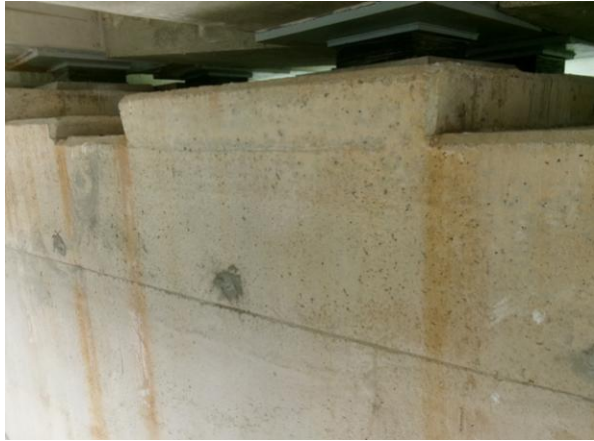
| 손상현황 | • P2 백태(0.3m×0.3m) | 손상현황 | • P3 표면박리(5.0m×1.0m) |
| 원 인 | • 우수유입, 수분침투 등 | 원 인 | • 시공미흡, 다짐미흡 등 |

| 조치방안 | • 표면처리 | 조치방안 | • 단면보수 |

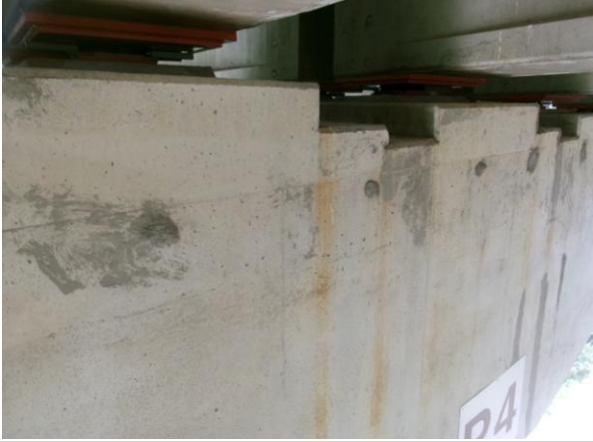
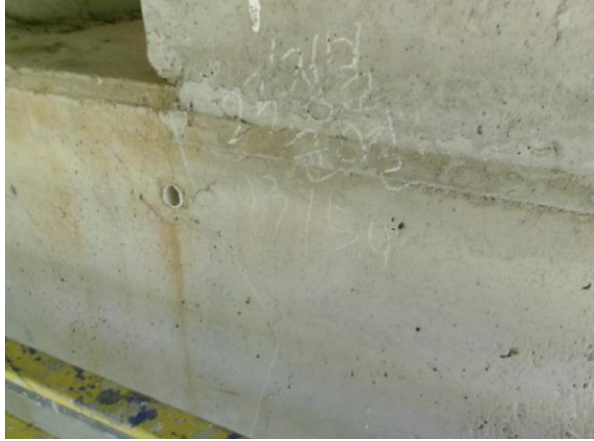
| 손상현황 | • P4 망상균열(10.0m×1.5m) | 손상현황 | • P6 균열(0.3mm/5.0m) |
| 원 인 | • 건조수축, 거푸집 조기탈형 등 | 원 인 | • 건조수축, 거푸집 조기탈형 등 |

| 조치방안 | • 표면처리 | 조치방안 | • 주입보수 |

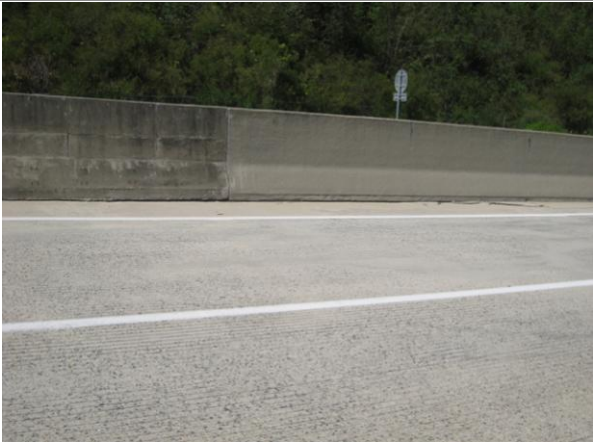
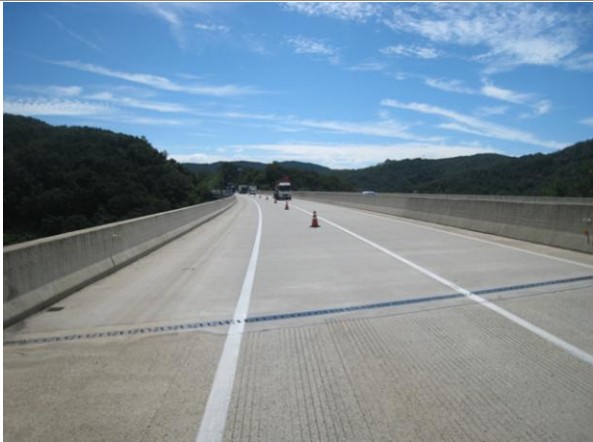
| 손상현황 | • 접속부 포장침하(L=5.5m) | 손상현황 | • 본선 상태양호 |
| 원 인 | • 침하, 시공미흡 | 원 인 | — |

| 조치방안 | • 주의관찰 | 조치방안 | — |

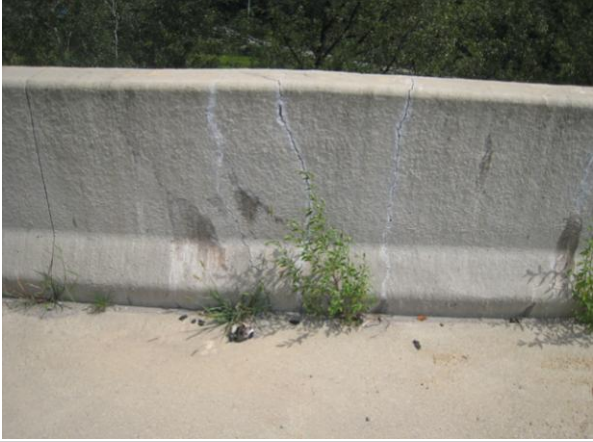
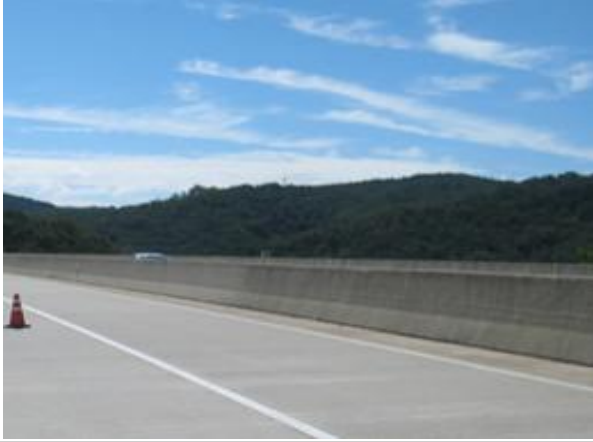
| 손상현황 | • S1 접속부 파손(1.5m×1.5m) | 손상현황 | • 중앙분리대 균열부백태 보수실시 |
| 원 인 | • 침하, 공용기간 증가 | 원 인 | • — |

| 조치방안 | • 단면보수 | 조치방안 | • — |

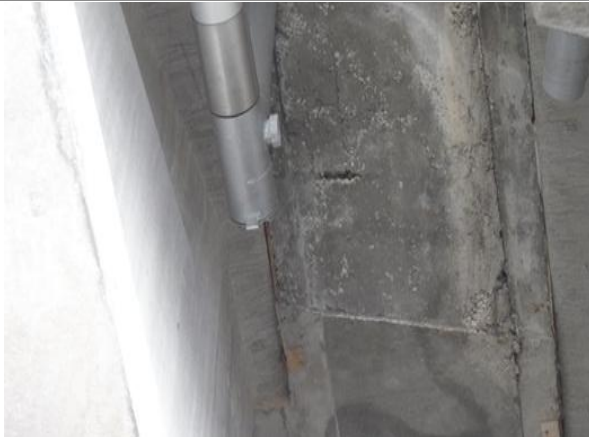
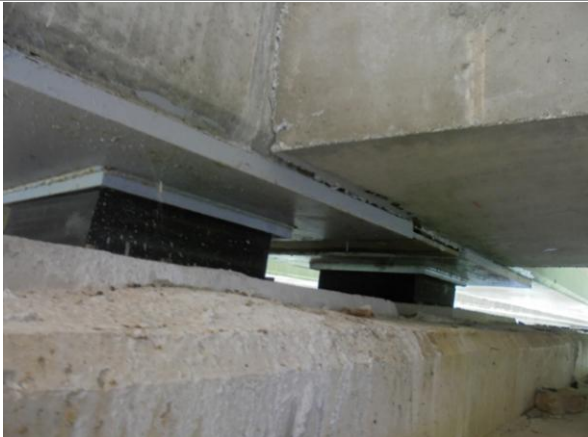
| 손상현황 | • S1 재료분리 및 철근노출(1.0m×0.5m) | 손상현황 | • S5-P5 거꾸집 미체거 |
| 원 인 | • 시공미흡, 다짐미흡 등 | 원 인 | • 시공미흡 |

| 조치방안 | • 단면보수(방청) | 조치방안 | • 정비 |

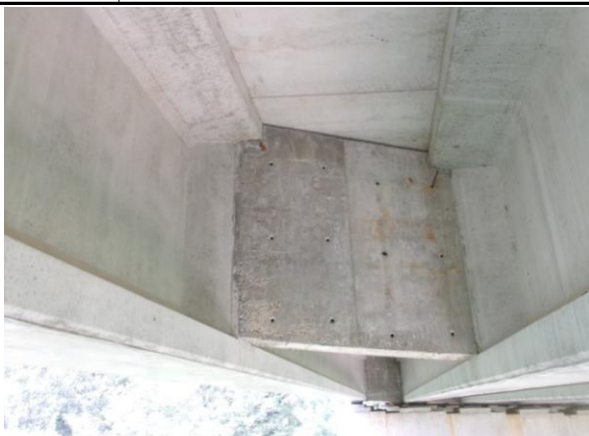
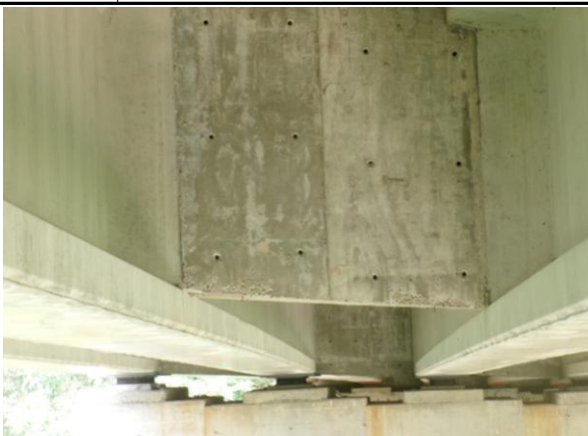
| 손상현황 | • S2 재료분리(0.5m×0.5m) | 손상현황 | • S2 재료분리(0.5m×0.1m ×2EA) |
| 원 인 | • 시공미흡, 다짐미흡 등 | 원 인 | • 시공미흡, 다짐미흡 등 |

| 조치방안 | • 단면보수 | 조치방안 | • 단면보수 |

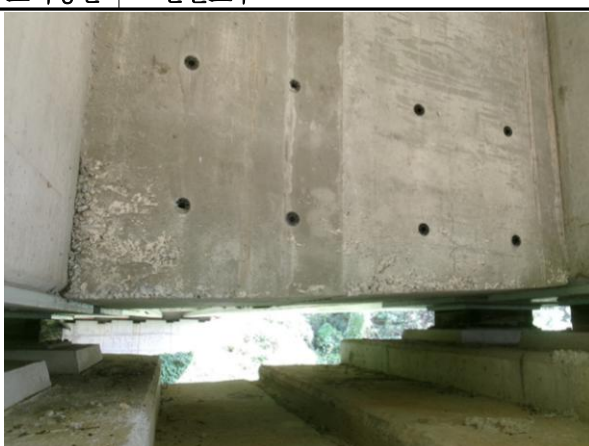
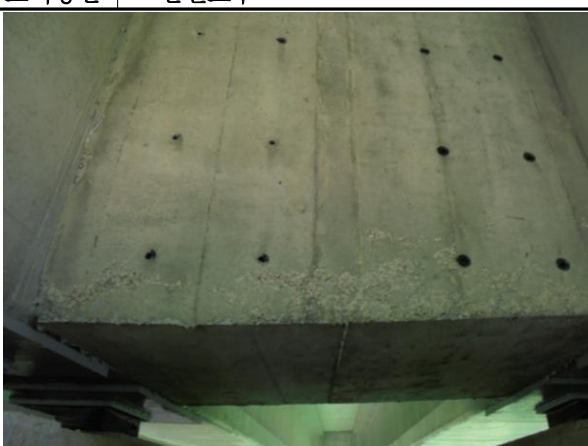
| 손상현황 | • S6 재료분리(1.5m×0.2m) | 손상현황 | • S6 재료분리(1.5m×0.2m) |
| 원 인 | • 시공미흡, 다짐미흡 등 | 원 인 | • 시공미흡, 다짐미흡 등 |

| 조치방안 | • 단면보수 | 조치방안 | • 단면보수 |

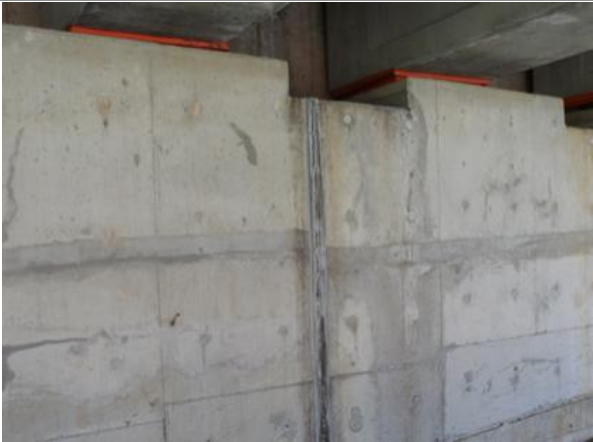
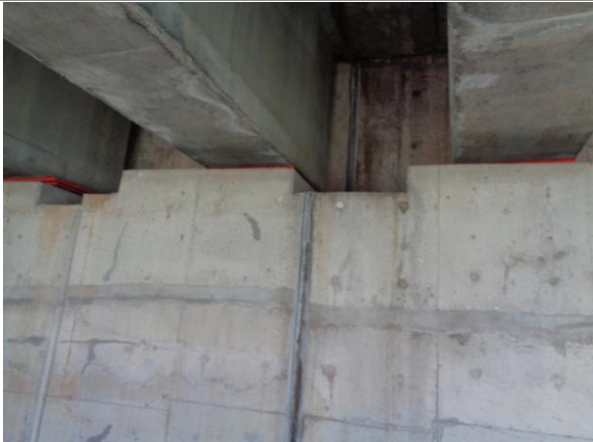
| 손상현황 | • A2 실란트 파손(5.0m) - 금회 | 손상현황 | • A2 실란트 파손(5.0m) - 21년 정밀 |
| 원 인 | • 공용기간 경과 등 | 원 인 | • 공용기간 경과 등 |

| 조치방안 | • 실란트 충전 | 조치방안 | • 실란트 충전 |

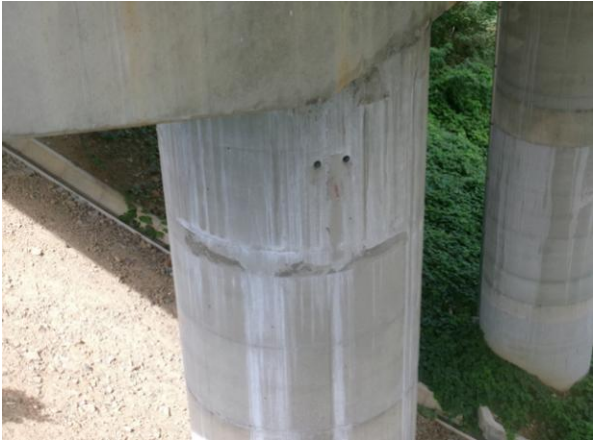
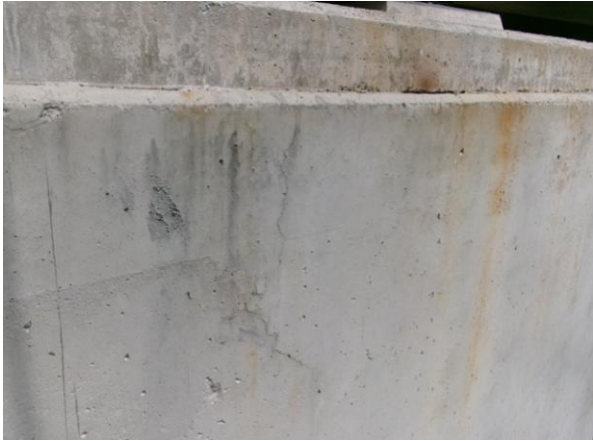
| 손상현황 | • P1 백태(3.0m×15.0m) | 손상현황 | • P2 균열(0.2mm/1.0m) |
| 원 인 | • 우수유입, 수분침투 등 | 원 인 | • 건조수축, 거푸집 조기탈형 등 |

| 조치방안 | • 표면처리 | 조치방안 | • 표면처리 |

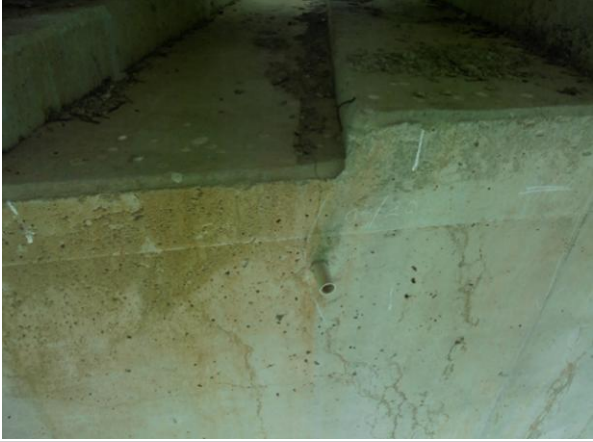
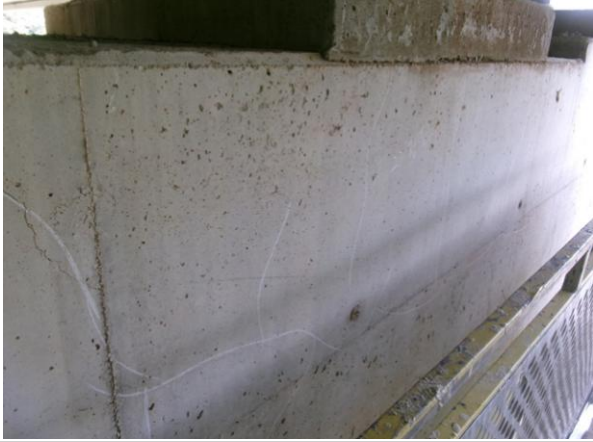
| 손상현황 | • P2 균열(0.3mm/2.0m) | 손상현황 | • P2 망상균열(10.0m×1.0m) |
| 원 인 | • 건조수축, 거푸집 조기탈형 등 | 원 인 | • 건조수축, 거푸집 조기탈형 등 |

| 조치방안 | • 주입보수 | 조치방안 | • 표면처리 |

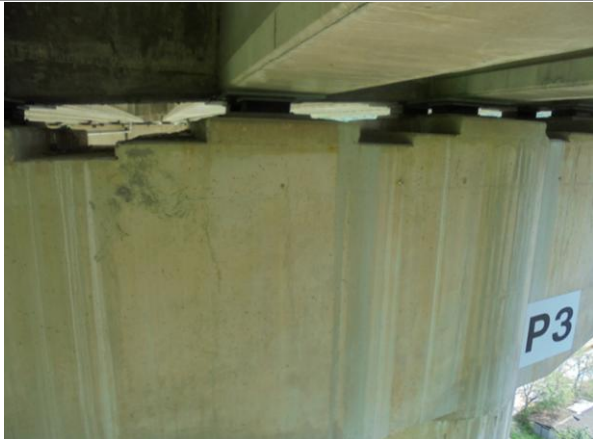
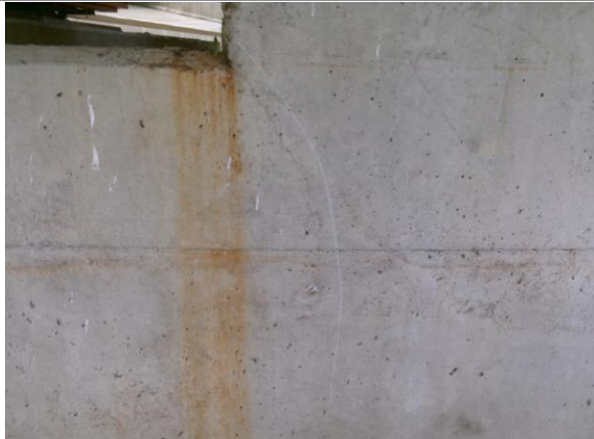
| 손상현황 | • P3 망상균열(10.0m×1.0m) | 손상현황 | • P4 균열(0.2mm/1.0m) |
| 원 인 | • 건조수축, 거푸집 조기탈형 등 | 원 인 | • 건조수축, 거푸집 조기탈형 등 |

| 조치방안 | • 표면처리 | 조치방안 | • 표면처리 |

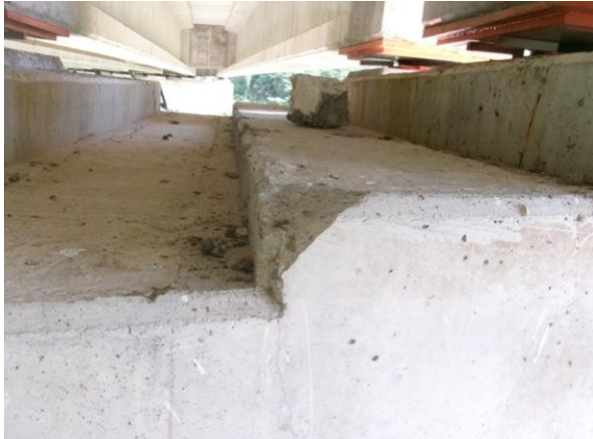
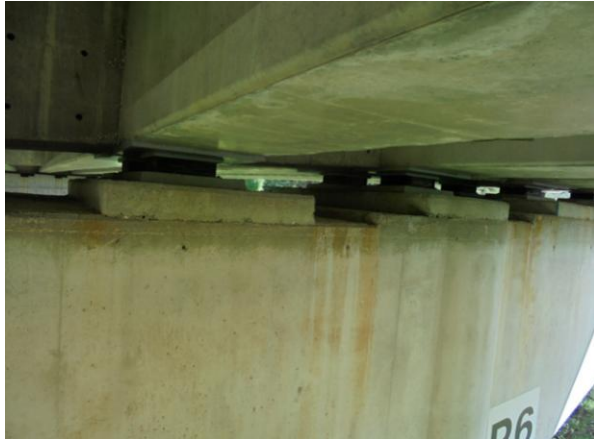
| 손상현황 | • P4 박락(0.2m×0.2m) | 손상현황 | • P6 표면박리(7.0m×0.3m) |
| 원 인 | • 외부충격 | 원 인 | • 시공미흡, 다짐미흡 |

| 조치방안 | • 단면보수 | 조치방안 | • 단면보수 |

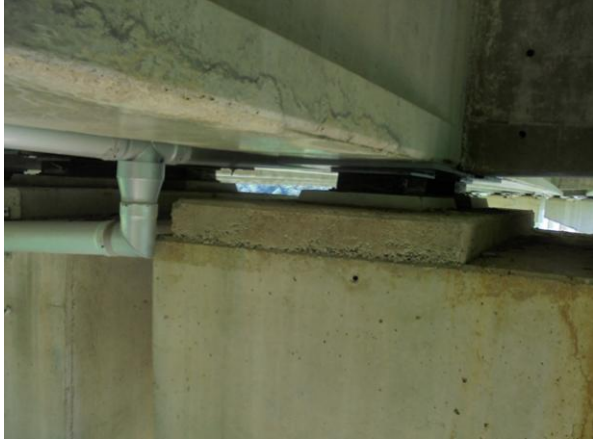
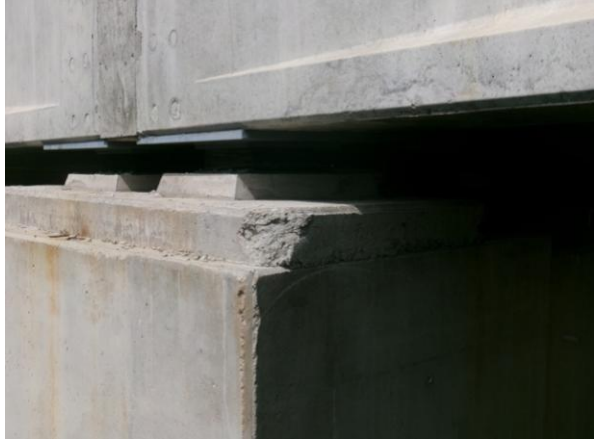
| 손상현황 | • P1-Sh1 받침콘크리트 재료분리(1.5m×0.3) | 손상현황 | • P1-Sh10 받침콘크리트 파손(0.2m×0.2) |
| 원 인 | • 다짐미흡, 거푸집 조기탈형 등 | 원 인 | • 외부충격, 시공미흡 등 |

| 조치방안 | • 단면보수 | 조치방안 | • 단면보수 |

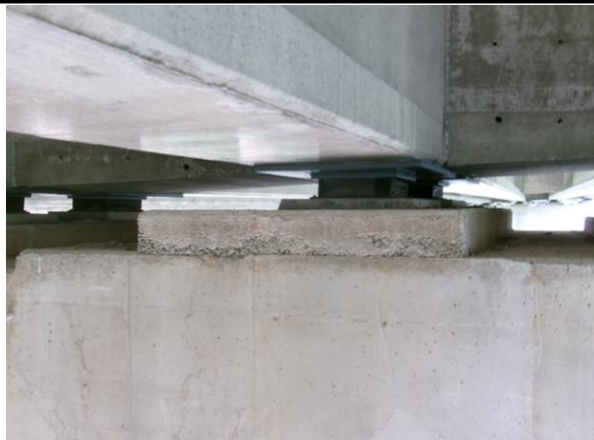
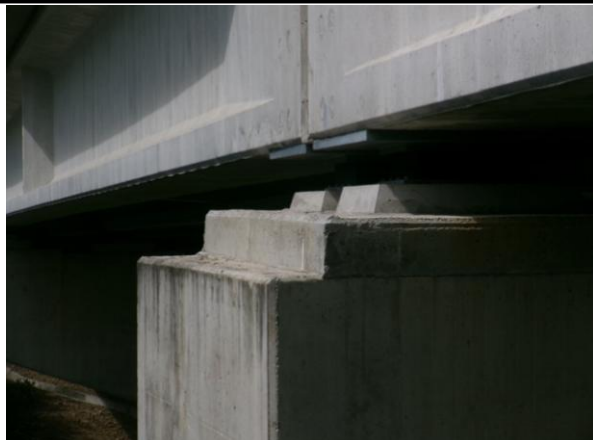
| • P1-Sh3 받침콘크리트 재료분리(2.0m×0.1)<br>• 다짐미흡, 거푸집 조기탈형 등<br>• 단면보수 | • P2-Sh10 받침콘크리트 백태(0.1m×0.2m)<br>• 우수유입, 수분침투<br>• 표면처리 |

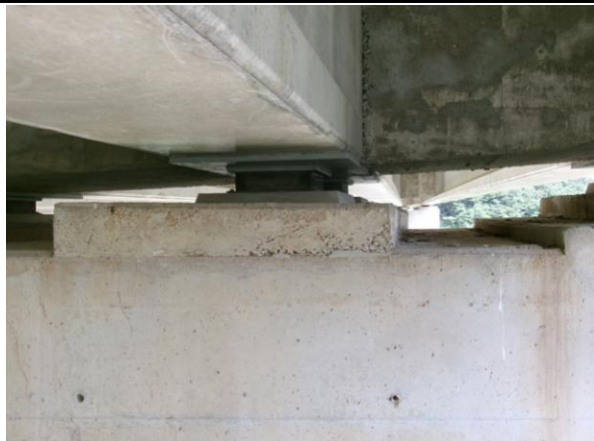
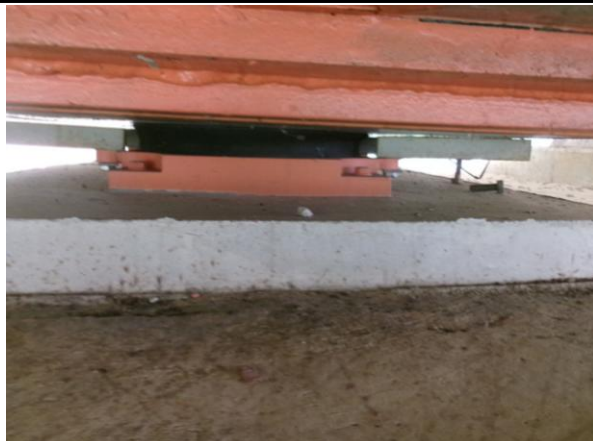
| • P3-Sh4 받침콘크리트 재료분리(0.5m×0.3)<br>• 다짐미흡, 거푸집 조기탈형 등<br>• 단면보수 | • P4-Sh2 몰탈 균열(0.1mm/0.2m)<br>• 건조수축, 온도변화<br>• 표면처리 |

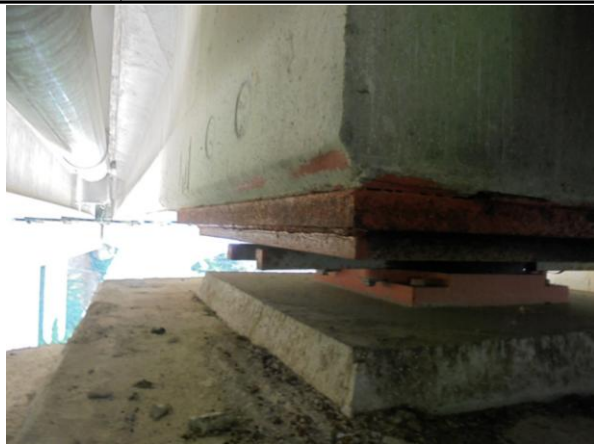
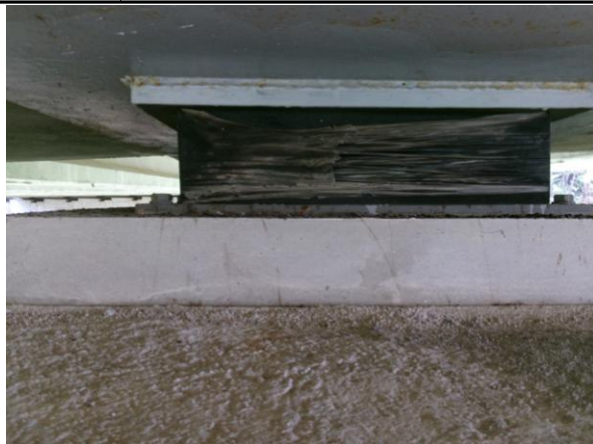
| • P4-Sh6 플레이트 부식<br>• 장기공용, 습기흡착<br>• 재도장 | • P6-Sh4 몰탈 균열(0.1mm/0.2m)<br>• 건조수축, 온도변화<br>• 표면처리 |

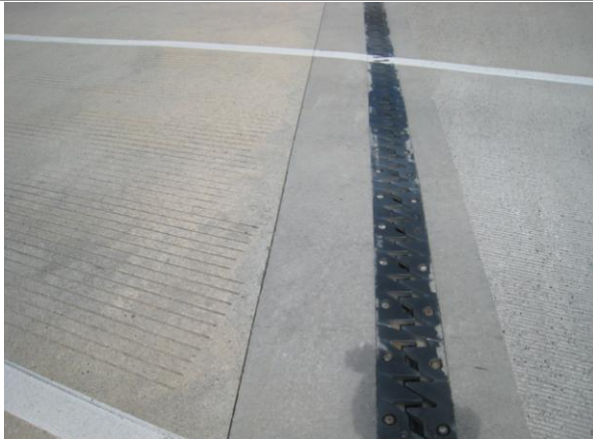
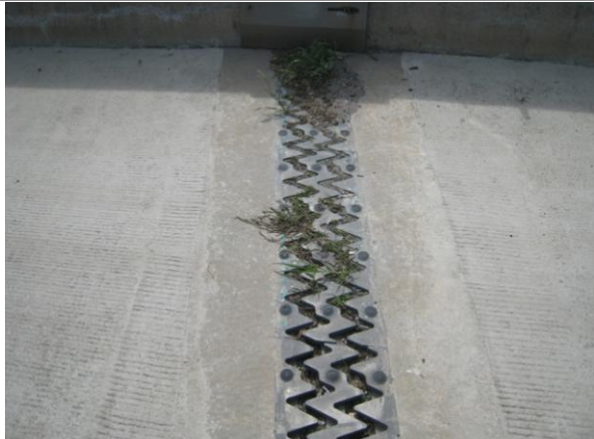
| 손상현황 | • A1 후타재 균열(0.2mm/0.5m×6EA) | 손상현황 | • P4 이물질퇴적(3.0m) |
| 원 인 | • 건조수축, 장기공용, 차량윤하중 | 원 인 | • 장기공용, 비산먼지퇴적 |

| 조치방안 | • 표면처리 | 조치방안 | • 청소 |

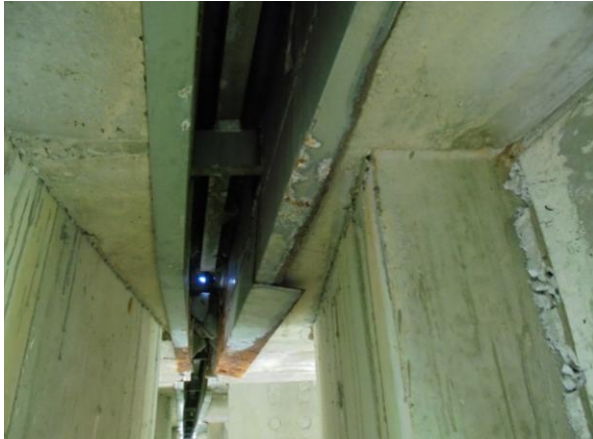
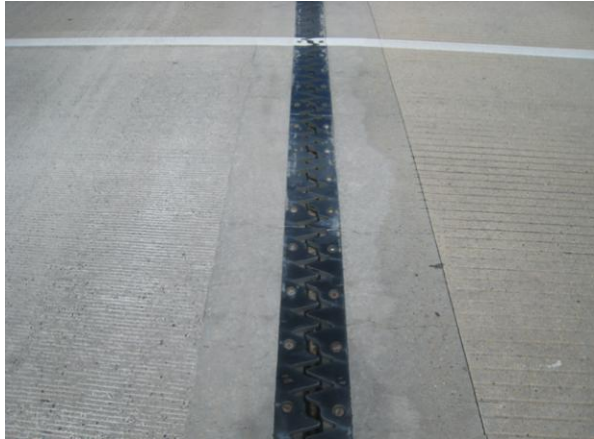
| 손상현황 | • P4 하부 부식(3.0m) | 손상현황 | • A2 후타재 균열(0.2mm/0.3m×26EA) |
| 원 인 | • 우수유입 | 원 인 | • 건조수축, 장기공용, 차량윤하중 |

| 조치방안 | • 주의관찰 | 조치방안 | • 표면처리 |

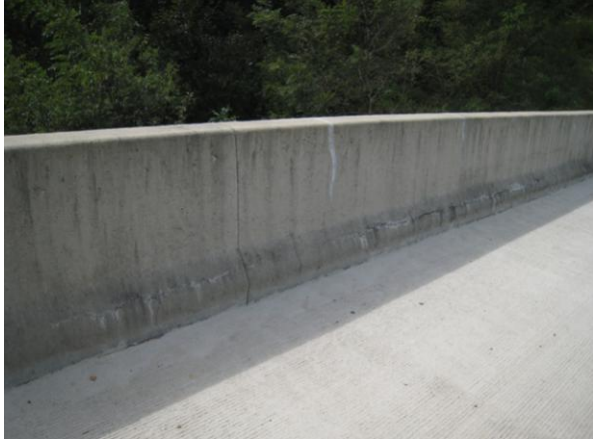
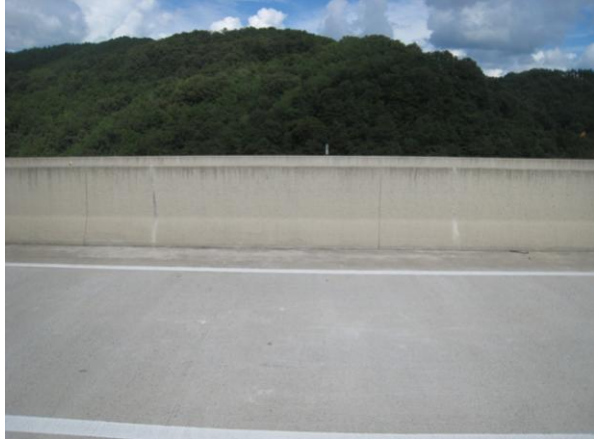
| 손상현황 | • S1 방호벽 균열(0.2mm/2.0m) | 손상현황 | • S2 중앙분리대 균열(0.2mm/1.0m) |
| 원 인 | • 건조수축, 공용기간 경과 등 | 원 인 | • 건조수축, 공용기간 경과 등 |

| 조치방안 | • 표면처리 | 조치방안 | • 표면처리 |
