## 13. 불당교

## 13.1 상주방향

## 13.2 영천방향

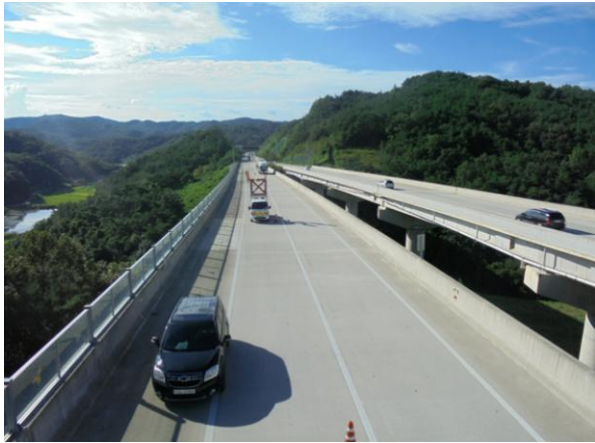
교면포장 전경

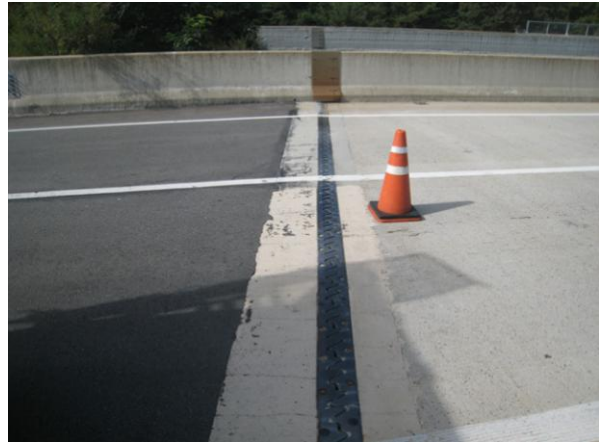
신축이음 전경

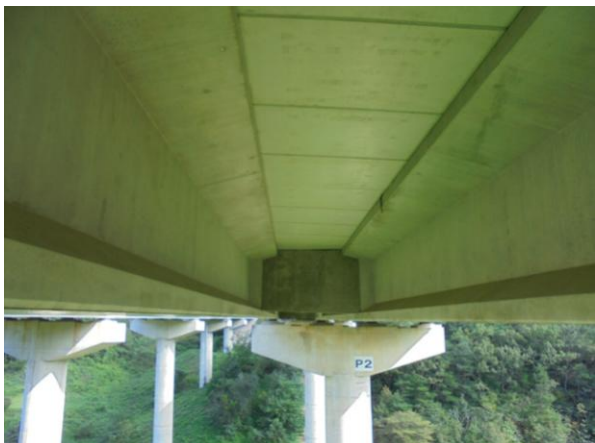
바닥판하면 전경

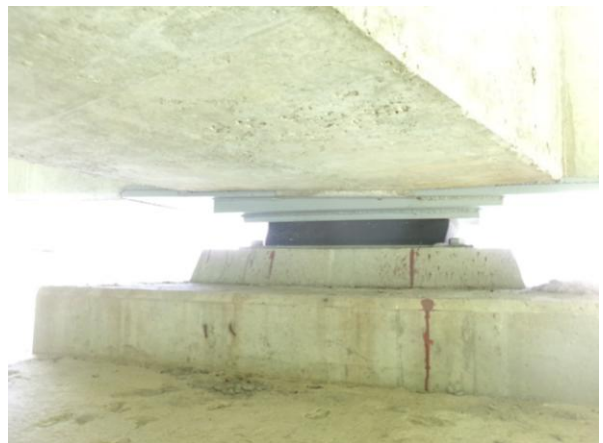
교량받침 전경

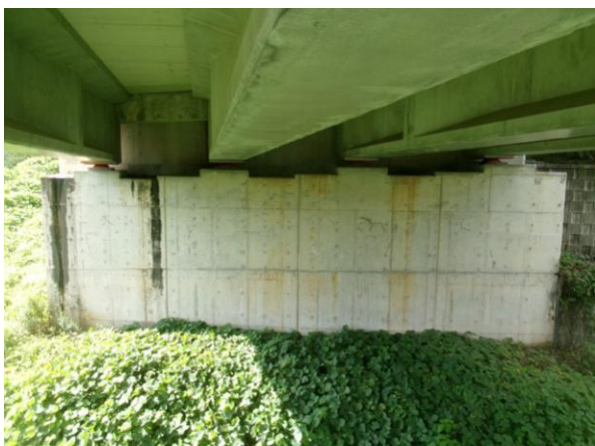
교대 전경

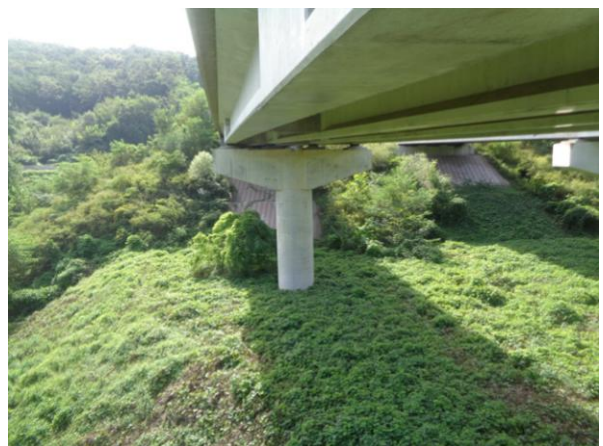
교각 전경

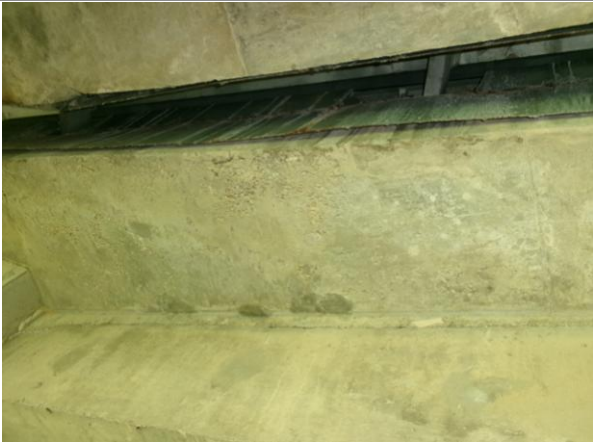
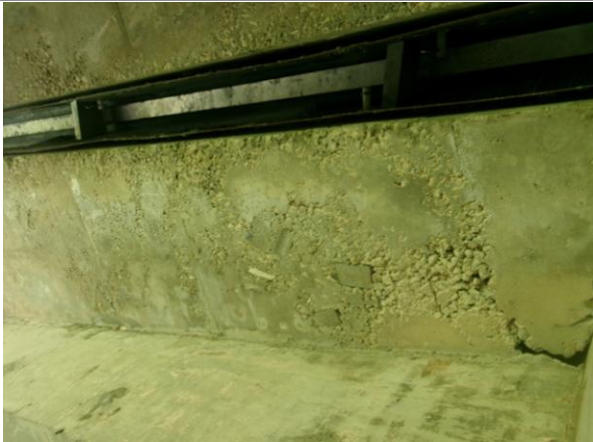
| 손상현황 | • S4 재료분리 (1.0m×0.5m) | 손상현황 | • S4 재료분리 (2.0m×0.5m) |
| 원 인 | • 시공미흡, 다짐미흡 등 | 원 인 | • 시공미흡, 다짐미흡 등 |

| 조치방안 | • 단면보수 | 조치방안 | • 단면보수 |

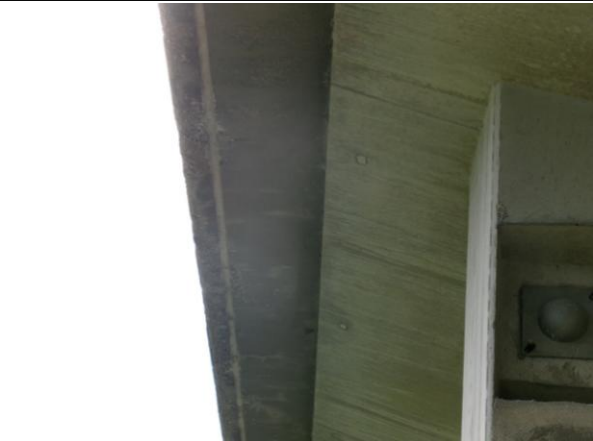
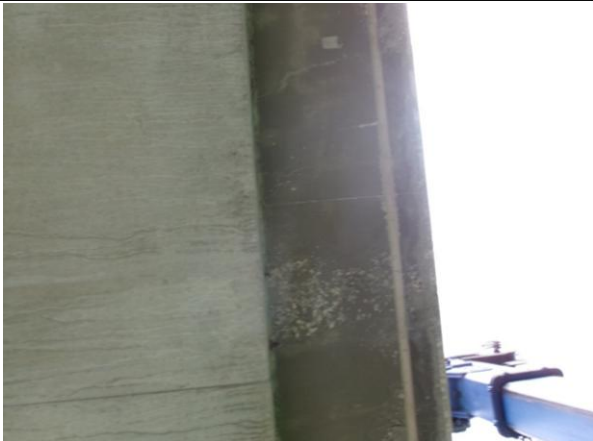
| 손상현황 | • S4 재료분리 (30.0m×0.2m) | 손상현황 | • S4 재료분리 (30.0m×0.2m) |
| 원 인 | • 시공미흡, 다짐미흡 등 | 원 인 | • 시공미흡, 다짐미흡 등 |

| 조치방안 | • 단면보수 | 조치방안 | • 단면보수 |

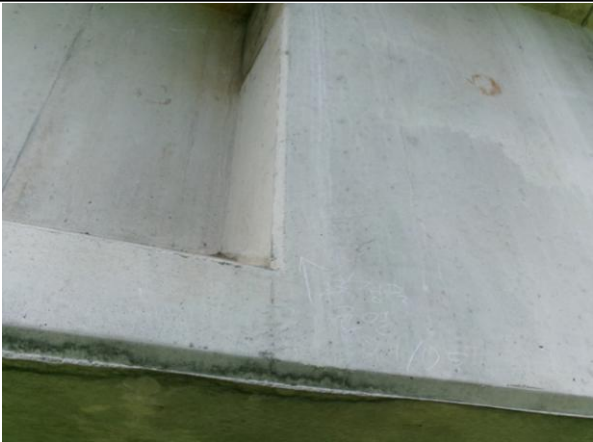
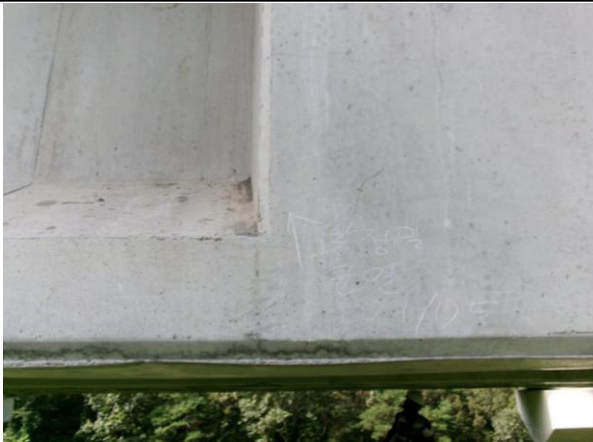
| 손상현황 | • S5-G1 균열 (0.1mm/0.5m) | 손상현황 | • S5-G1 균열 (0.1mm/0.5m) |
| 원 인 | • 건조수축, 온도변화 등 | 원 인 | • 건조수축, 온도변화 등 |

| 조치방안 | • 표면처리 | 조치방안 | • 표면처리 |

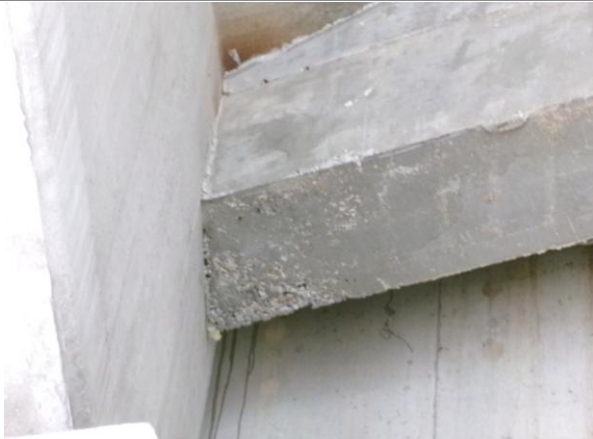
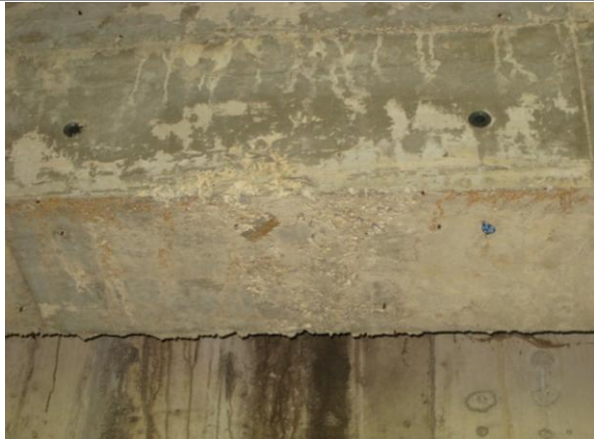
| 손상현황 | • S1 재료분리 (0.5m×1.0m) | 손상현황 | • S6 재료분리 (0.5m×0.5m) |
| 원 인 | • 시공미흡, 다짐미흡 등 | 원 인 | • 시공미흡, 다짐미흡 등 |

| 조치방안 | • 단면보수 | 조치방안 | • 단면보수 |

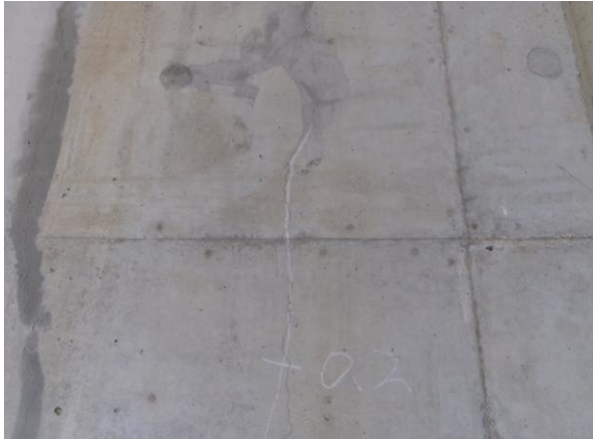
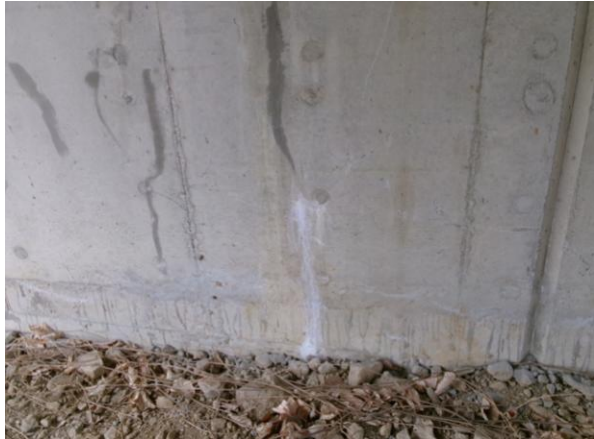
| 손상현황 | • A1 균열 (0.2mm/3.0m) | 손상현황 | • A1 백태 (0.1m×0.5m) |
| 원 인 | • 건조수축, 거푸집 조기탈형 등 | 원 인 | • 우수유입, 수분침투 등 |

| 조치방안 | • 표면처리 | 조치방안 | • 표면처리 |

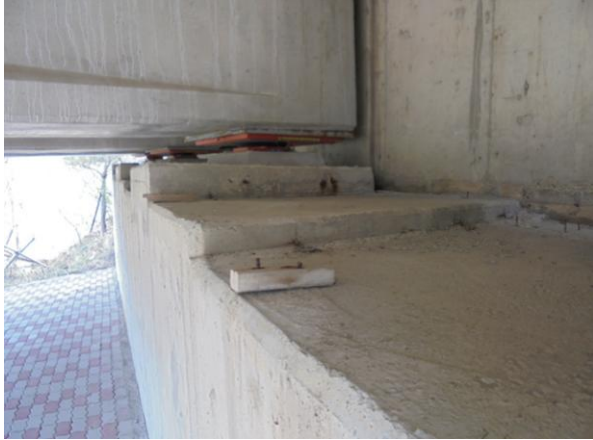
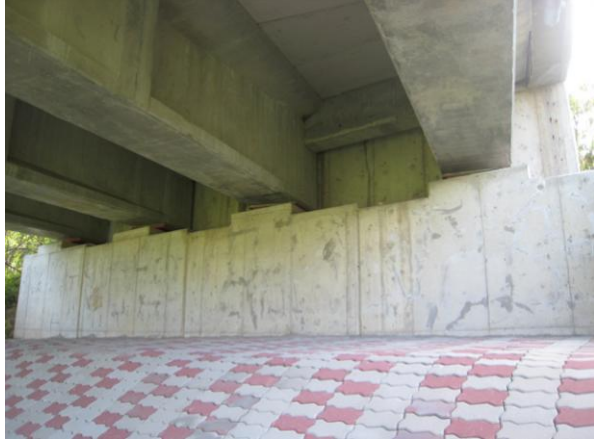
| 손상현황 | • A2 거푸집 미제거 (L=10.0m) | 손상현황 | • A2 구체 상태양호 |
| 원 인 | • 시공미흡 | 원 인 | • - |

| 조치방안 | • 정비 | 조치방안 | • - |

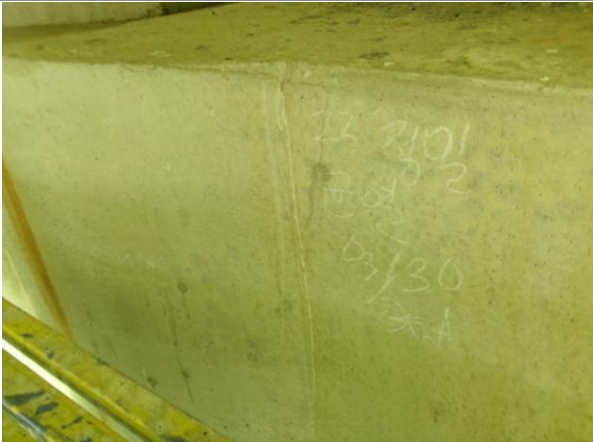
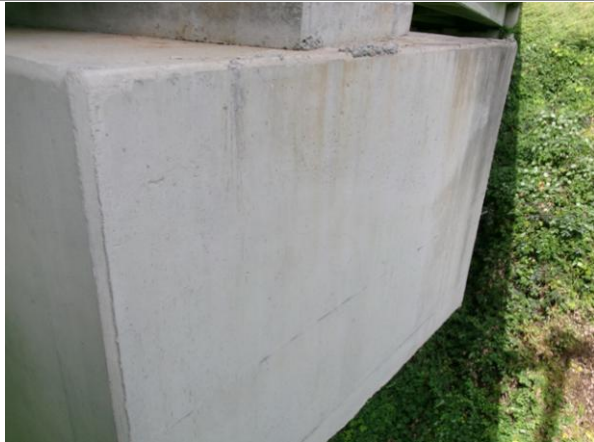
| 손상현황 | • P1 균열(0.3mm/3.0m) | 손상현황 | • P1 망상균열(2.0m×2.0m) |
| 원 인 | • 건조수축, 거푸집 조기탈형 등 | 원 인 | • 건조수축, 거푸집 조기탈형 등 |

| 조치방안 | • 주입보수 | 조치방안 | • 표면처리 |

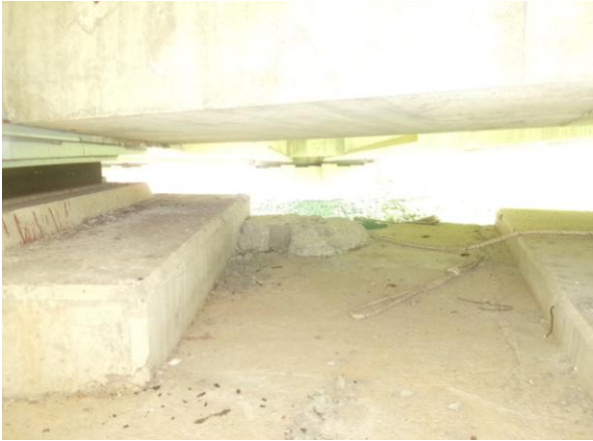
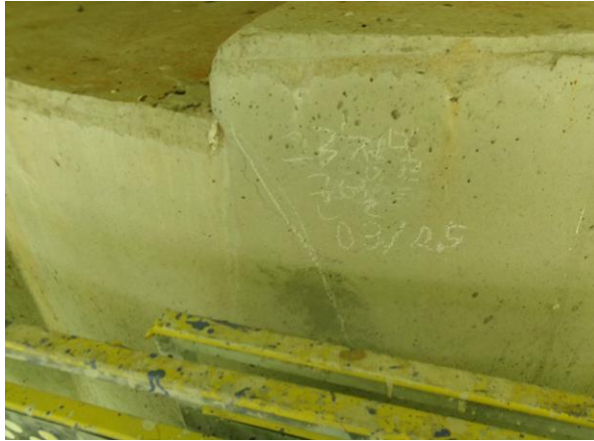
| 손상현황 | • P1 폐콘크리트 퇴적(1.0m×1.0m) | 손상현황 | • P2 균열(0.3mm/0.5m) |
| 원 인 | • 시공미흡 | 원 인 | • 건조수축, 거푸집 조기탈형 등 |

| 조치방안 | • 정비 | 조치방안 | • 주입보수 |

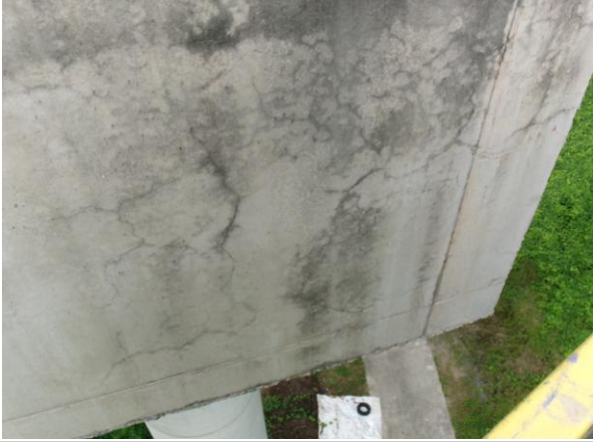
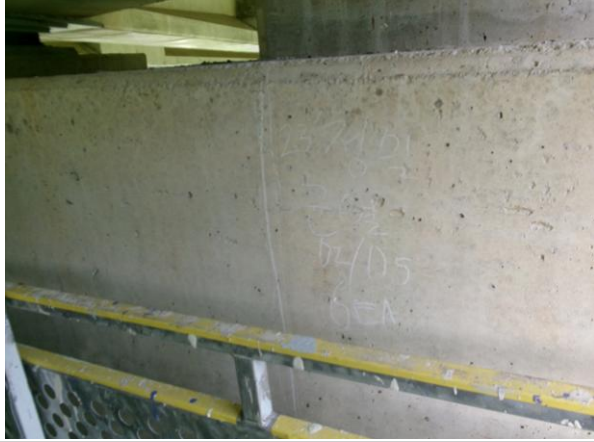
| 손상현황 | • P3 망상균열(2.0m×2.0m) | 손상현황 | • P4 균열(0.2mm/0.5m) |
| 원 인 | • 건조수축, 거푸집 조기탈형 등 | 원 인 | • 건조수축, 거푸집 조기탈형 등 |

| 조치방안 | • 표면처리 | 조치방안 | • 표면처리 |

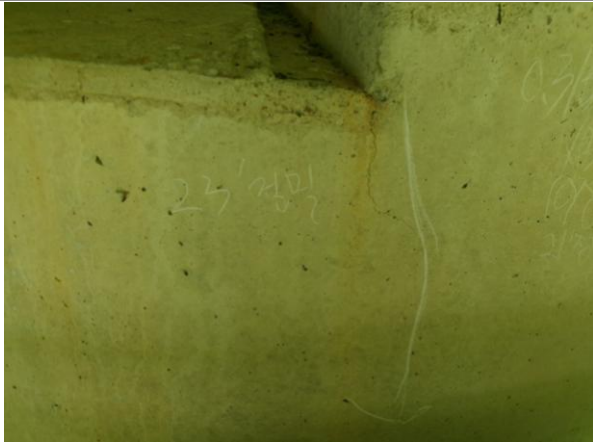
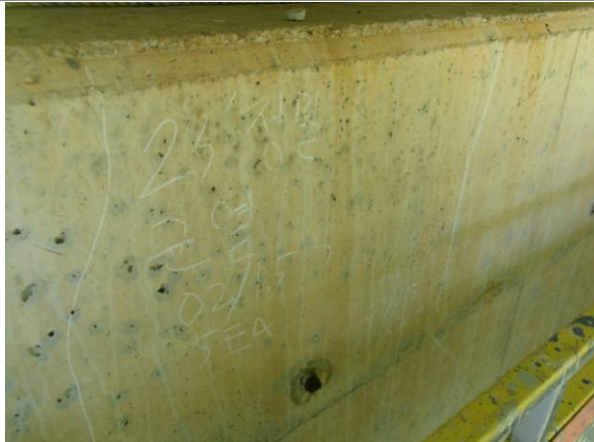
| 손상현황 | • P4 균열(0.3mm/3.0m) | 손상현황 | • P5 균열(0.2mm/1.5m) |
| 원 인 | • 건조수축, 거푸집 조기탈형 등 | 원 인 | • 건조수축, 거푸집 조기탈형 등 |

| 조치방안 | • 주입보수 | 조치방안 | • 표면처리 |

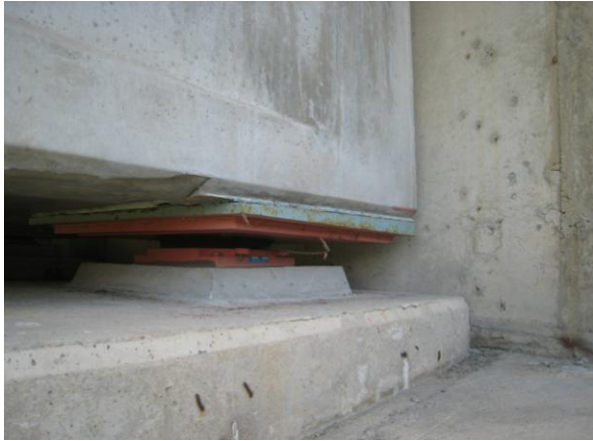
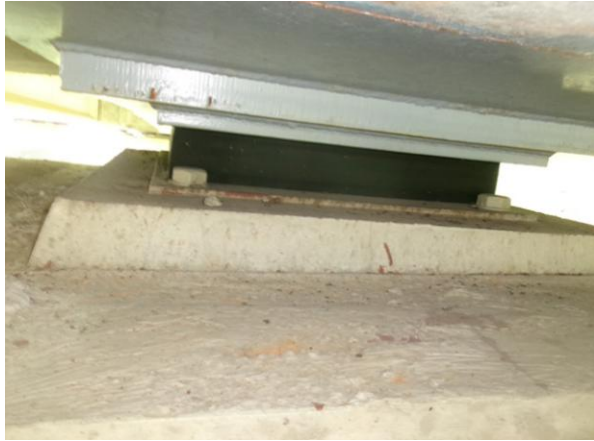
| 손상현황 | • A2-Sh4 이동량표시계 탈락 | 손상현황 | • P2-Sh3 몰탈 균열(0.2mm/0.2m) |
| 원 인 | • 시공미흡 | 원 인 | • 건조수축, 온도변화 |

| 조치방안 | • 정비 | 조치방안 | • 표면처리 |

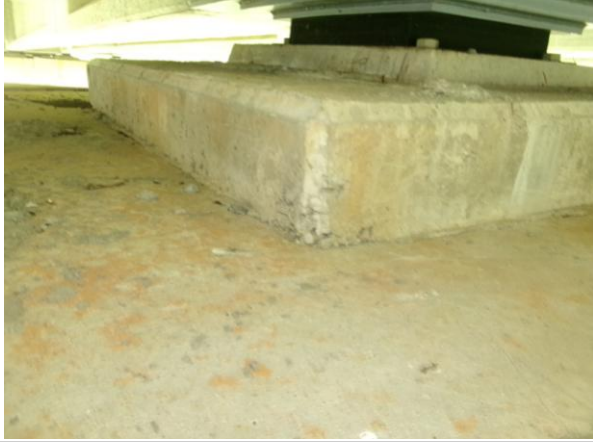
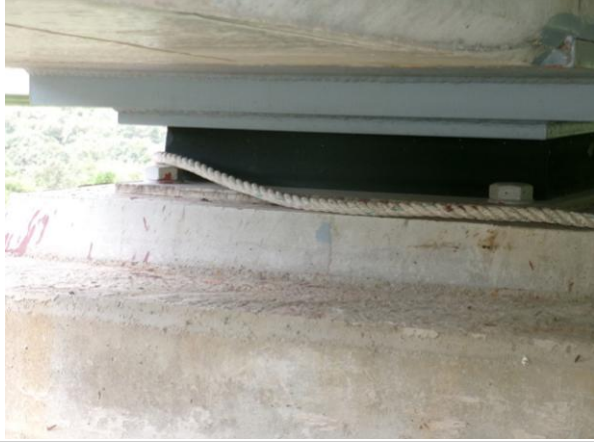
| 손상현황 | • P2-Sh4 받침콘크리트 재료분리(0.3m×0.2m) | 손상현황 | • P2-Sh4 몰탈 균열(0.2mm/0.2m) |
| 원 인 | • 다짐미흡, 거푸집 조기탈형 등 | 원 인 | • 건조수축, 온도변화 |

| 조치방안 | • 단면보수 | 조치방안 | • 표면처리 |

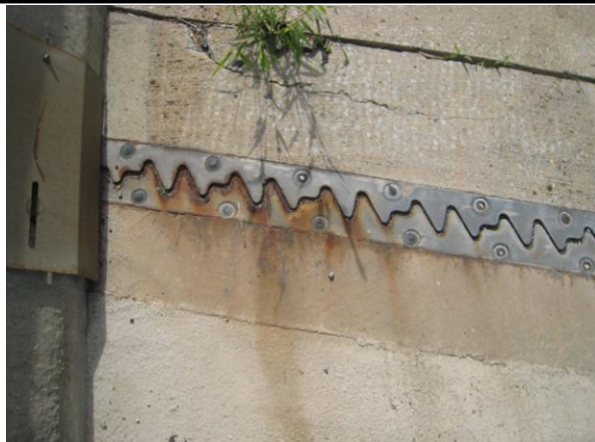
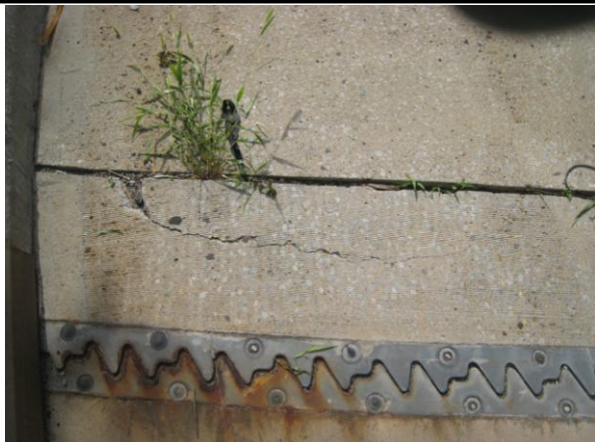
| 손상현황 | • A2 본체 부식(1.0m) | 손상현황 | • A2 후타재 파손(0.2m×0.5m) |
| 원 인 | • 장기공용, 비산먼지퇴적 | 원 인 | • 차량윤하중, 장기공용 |

| 조치방안 | • 청소 | 조치방안 | • 단면보수 |

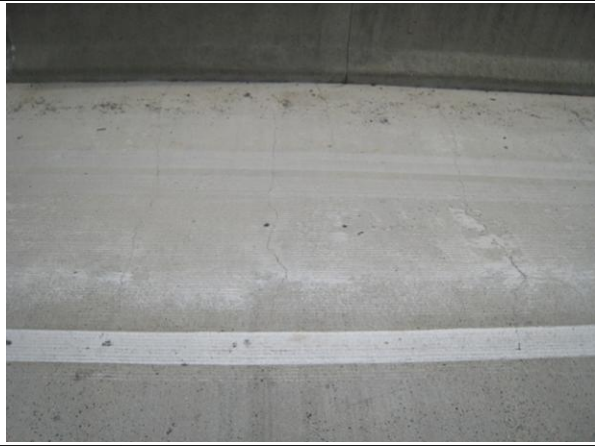
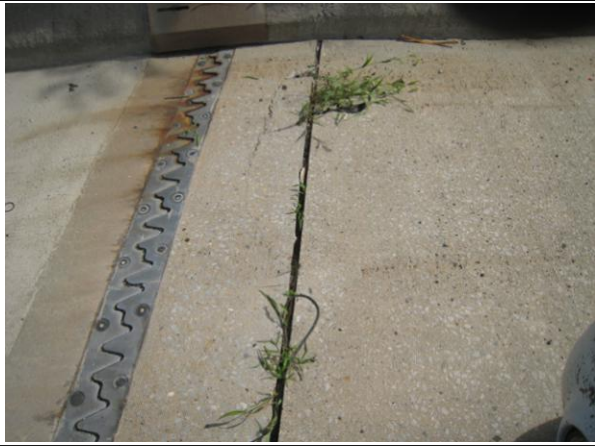
| 손상현황 | • 포장균열(3.0m×12EA) | 손상현황 | • 후타재 접속부 이격(3.0m) |
| 원 인 | • 차량 윤하중, 공용기간 증가 | 원 인 | • 공용기간 증가, 접속부 침하 |

| 조치방안 | • 주의관찰 | 조치방안 | • 주의관찰 |

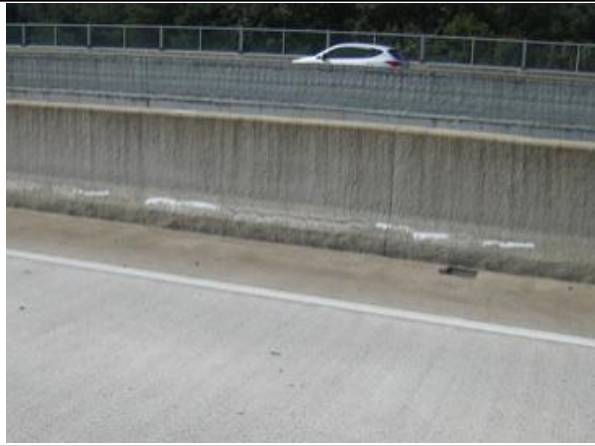
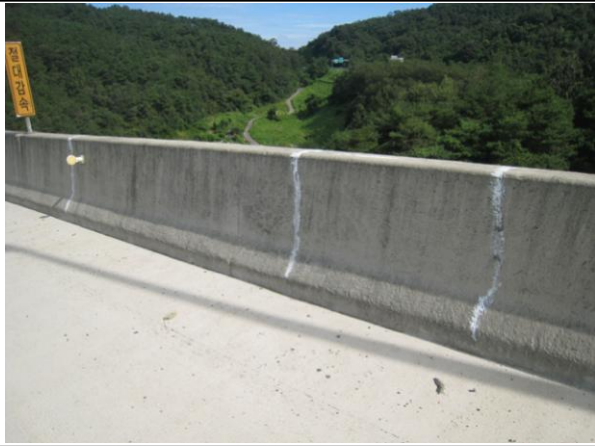
| 손상현황 | • S5 중앙분리대 균열(0.2mm/0.2m) | 손상현황 | • S6 기보수 상태양호 |
| 원 인 | • 건조수축, 거푸집 조기탈형 등 | 원 인 | • - |

| 조치방안 | • 표면처리 | 조치방안 | • - |

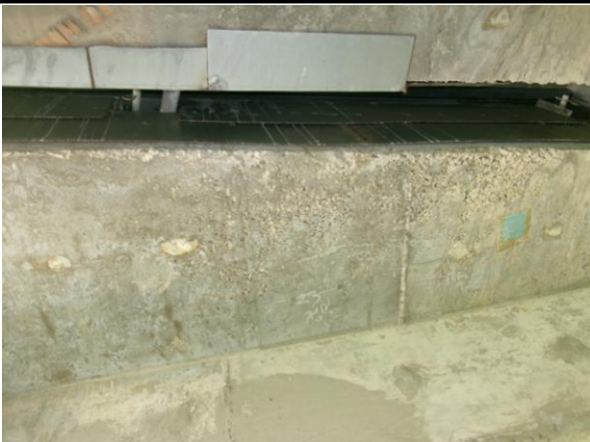
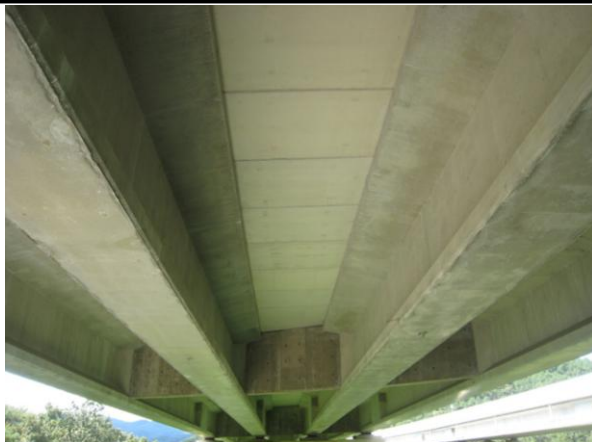
| 손상현황 | • S4 재료분리 (0.5m×1.0m) | 손상현황 | • 바닥판하면 전경(상태양호) |
| 원 인 | • 시공미흡, 다짐미흡 등 | 원 인 | • - |

| 조치방안 | • 단면보수 | 조치방안 | • - |

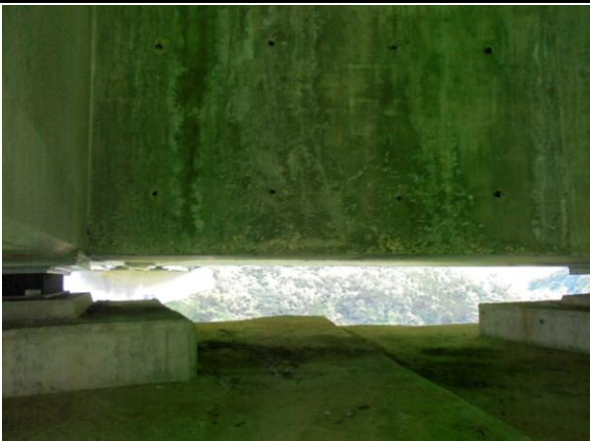
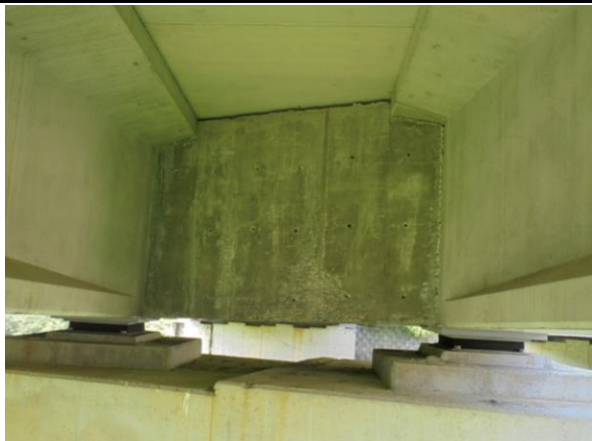
| 손상현황 | • S1 재료분리 (2.0m×0.3m) | 손상현황 | • S2 재료분리 (2.0m×1.0m) |
| 원 인 | • 시공미흡, 다짐미흡 등 | 원 인 | • 시공미흡, 다짐미흡 등 |

| 조치방안 | • 단면보수 | 조치방안 | • 단면보수 |

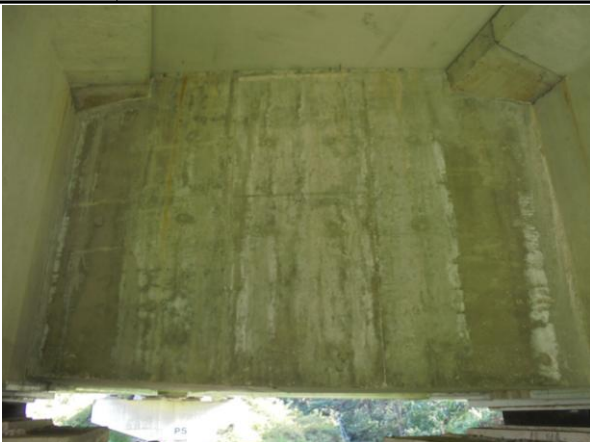
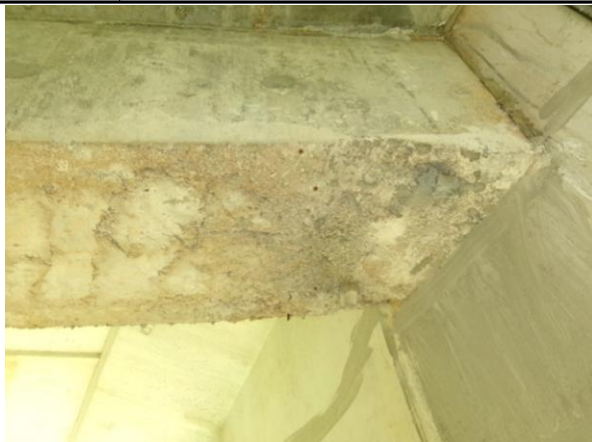
| 손상현황 | • S4 백태 (2.0m×1.5m) | 손상현황 | • S4 박리 (0.4m×0.5m) |
| 원 인 | • 우수유입, 수분침투 등 | 원 인 | • 시공미흡, 다짐미흡 등 |

| 조치방안 | • 표면처리 | 조치방안 | • 단면보수 |

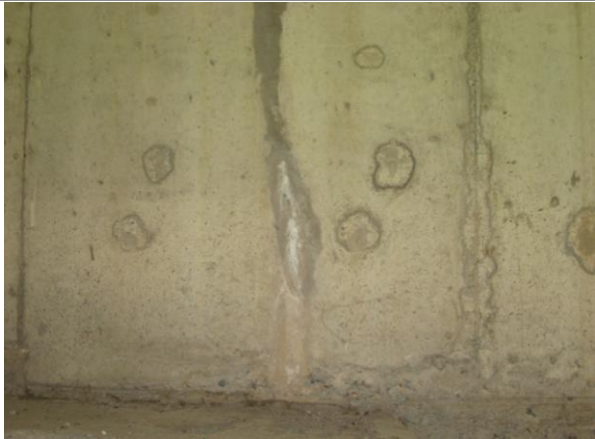
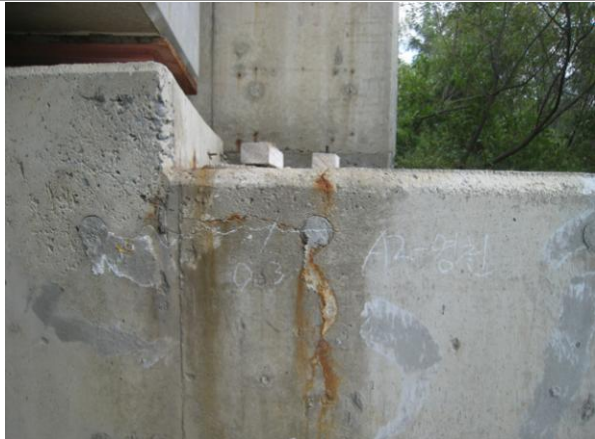
| <ul style="list-style-type: none"> <li>• A2 백태(0.2m×0.3m)</li> <li>• 우수유입, 수분침투 등</li> <li>• 표면처리</li> </ul> | <ul style="list-style-type: none"> <li>• A2 균열(0.3mm/0.5m)</li> <li>• 건조수축, 거푸집 조기탈형 등</li> <li>• 주입보수</li> </ul> |

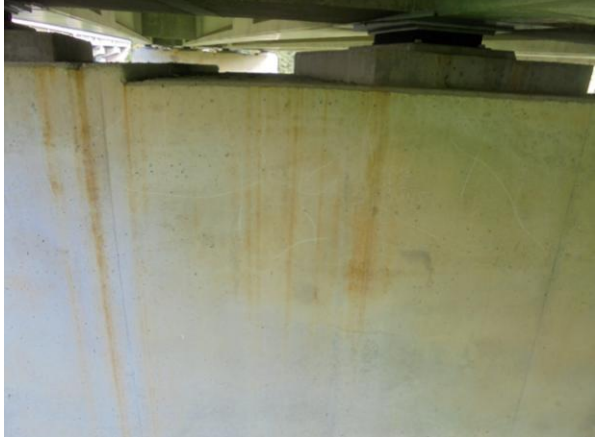
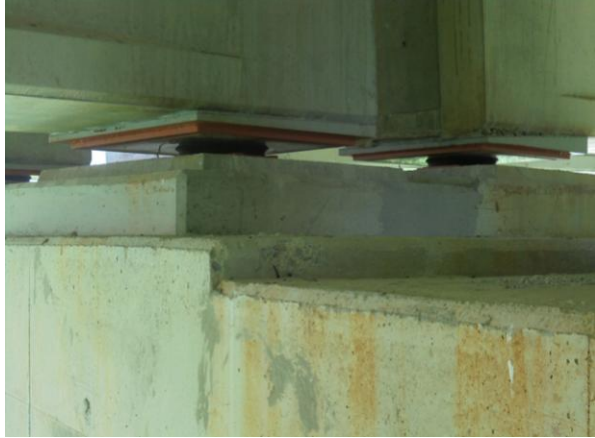
| <ul style="list-style-type: none"> <li>• P1 망상균열(10.0m×1.5m)</li> <li>• 건조수축, 거푸집 조기탈형 등</li> <li>• 표면처리</li> </ul> | <ul style="list-style-type: none"> <li>• P3 파손(0.2m×0.2m)</li> <li>• 외부충격, 시공미흡 등</li> <li>• 단면보수</li> </ul> |

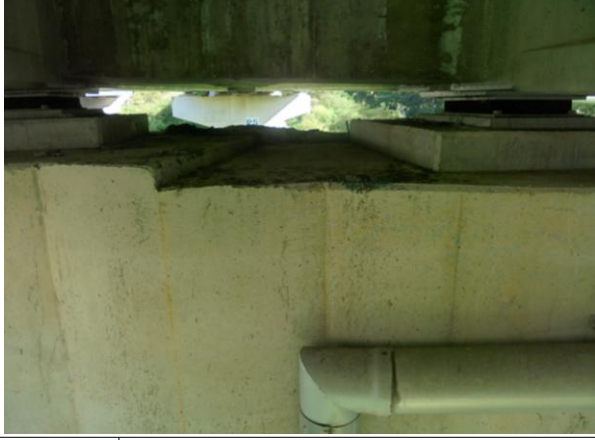
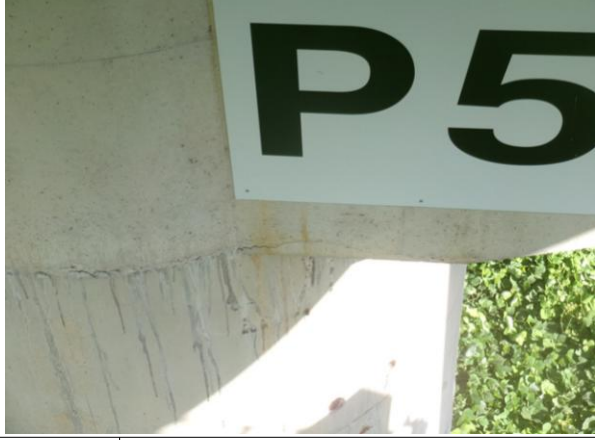
| <ul style="list-style-type: none"> <li>• P4 균열(0.3mm/3.0m)</li> <li>• 건조수축, 거푸집 조기탈형 등</li> <li>• 주입보수</li> </ul> | <ul style="list-style-type: none"> <li>• P5 들뜸(0.5m×0.3m)</li> <li>• 시공미흡, 다짐미흡 등</li> <li>• 단면보수</li> </ul> |

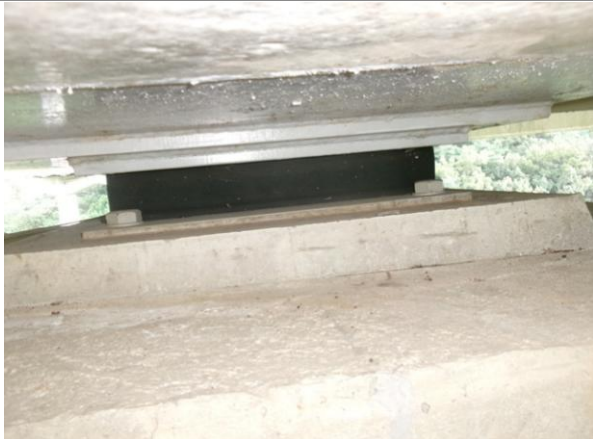
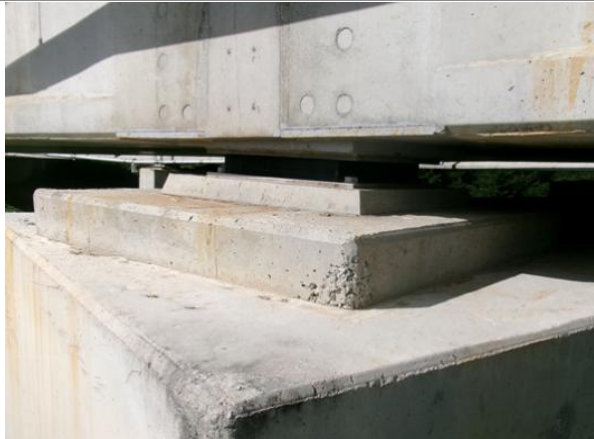
| 손상현황 | • P2-Sh3 몰탈 균열(0.2mm/0.2m) | 손상현황 | • P2-Sh4 반침콘크리트 재료분리(0.2m×0.2m) |
| 원 인 | • 건조수축, 온도변화 | 원 인 | • 다짐미흡, 거푸집 조기탈형 등 |

| 조치방안 | • 표면처리 | 조치방안 | • 단면보수 |

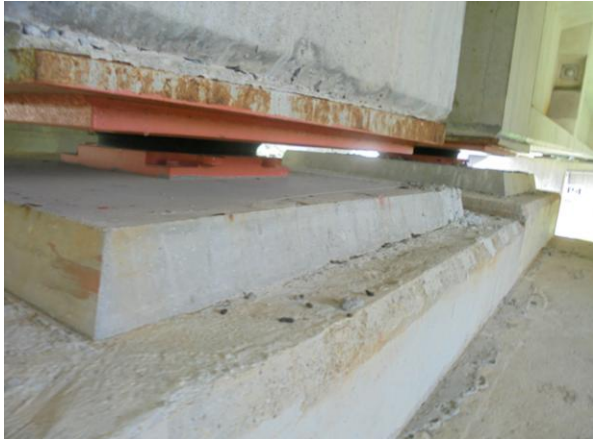
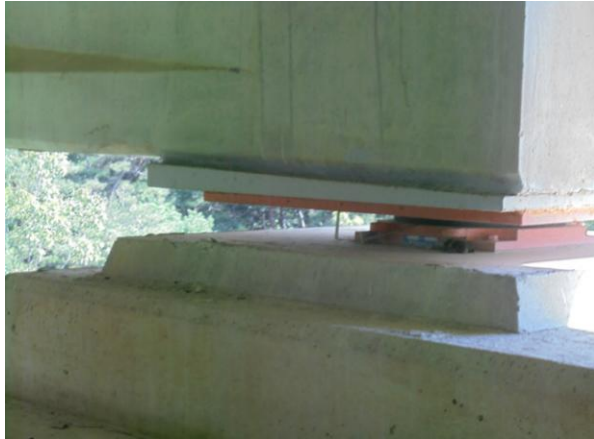
| 손상현황 | • P3-Sh3 몰탈 균열(0.1mm/0.4m) | 손상현황 | • P3-Sh8 몰탈 균열(0.1mm/0.4m) |
| 원 인 | • 건조수축, 온도변화 | 원 인 | • 건조수축, 온도변화 |

| 조치방안 | • 표면처리 | 조치방안 | • 표면처리 |

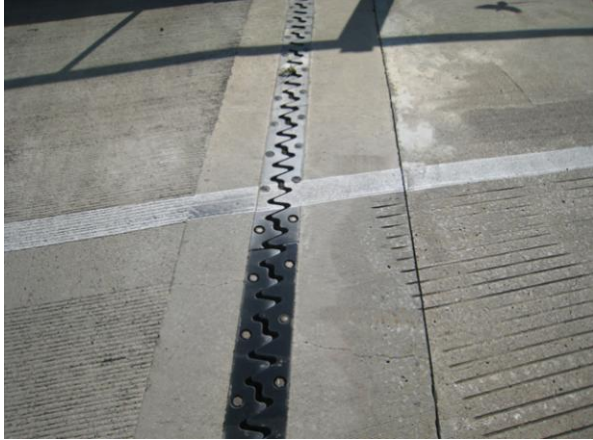
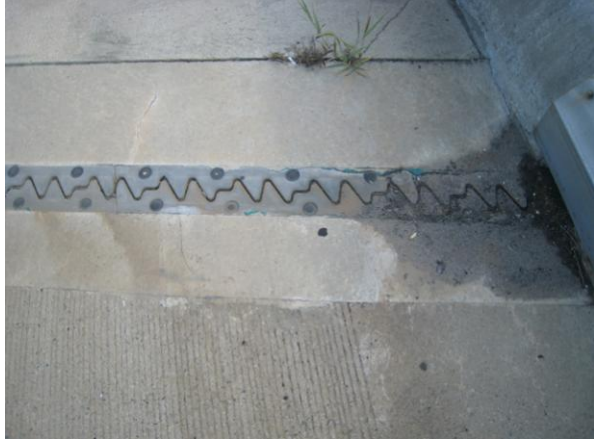
| 손상현황 | • A1 후타재 균열(0.2mm/0.3m×12EA) | 손상현황 | • A2 이물질퇴적(3.0m) |
| 원 인 | • 건조수축, 장기공용, 차량윤하중 | 원 인 | • 장기공용, 비산먼지퇴적 |

| 조치방안 | • 표면처리 | 조치방안 | • 청소 |

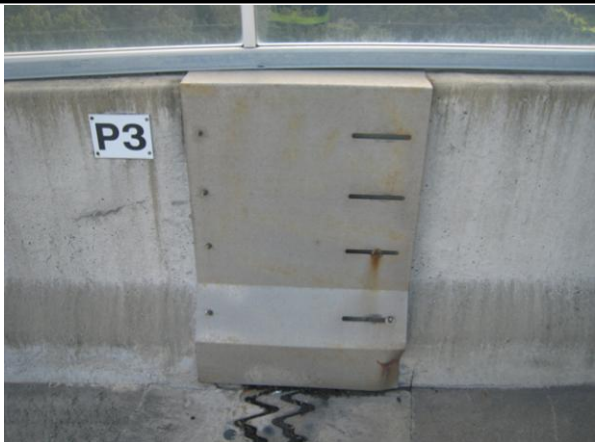
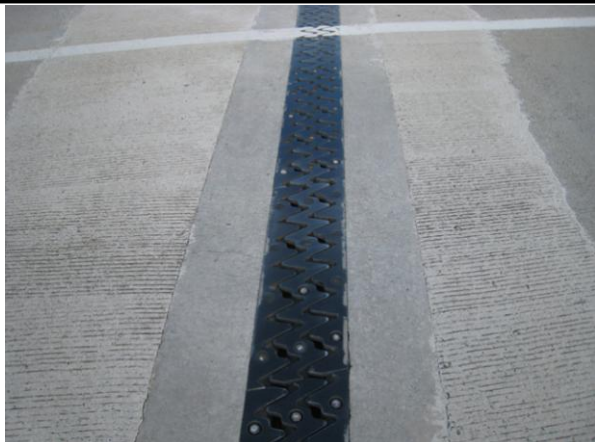
| <b>손상현황</b> • P3 차수판 앵커탈락(2EA) | <b>손상현황</b> • P3 후타재 균열 (0.2mm/0.3m×7EA) |
| <b>원 인</b> • 장기공용 | <b>원 인</b> • 건조수축, 장기공용, 차량윤하중 |

| <b>조치방안</b> • 정비 | <b>조치방안</b> • 표면처리 |

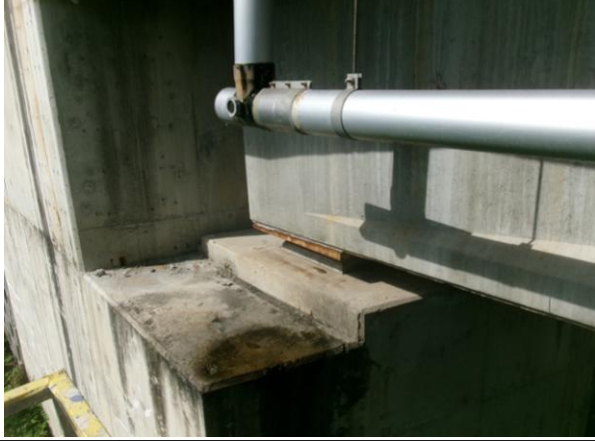
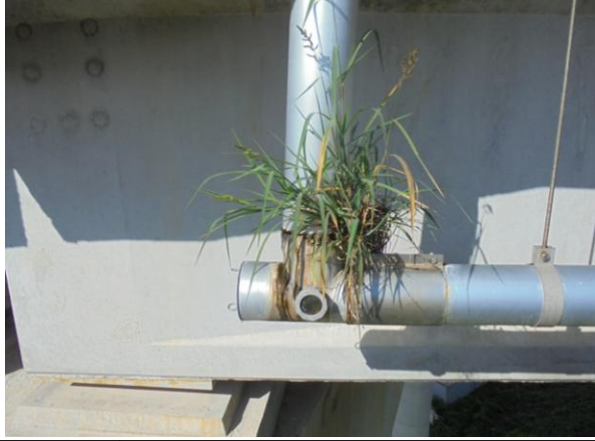
| <b>손상현황</b> • S1 배수관 누수 1EA | <b>손상현황</b> • S4 배수관 식생 1EA |
| <b>원 인</b> • 시공미흡, 공용기간 증가 | <b>원 인</b> • 공용기간 증가 등 |

| <b>조치방안</b> • 주의관찰 | <b>조치방안</b> • 주의관찰 |

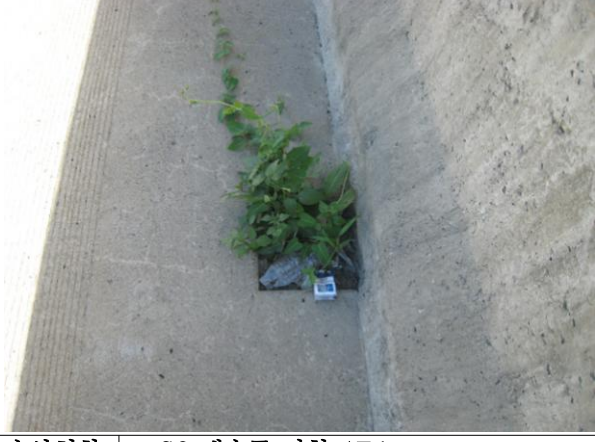
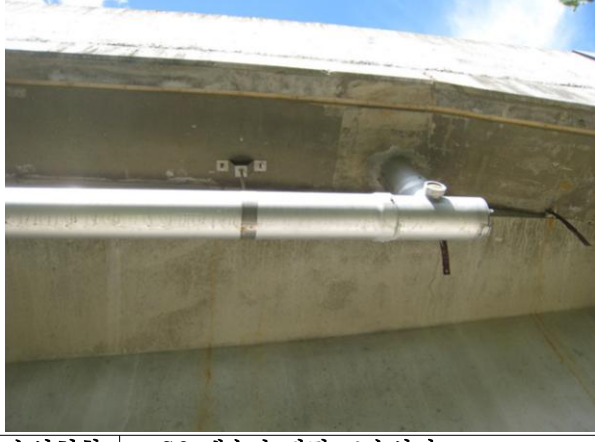
| <b>손상현황</b> • S6 배수구 막힘 1EA | <b>손상현황</b> • S6 배수관 탈락 보수실시 |
| <b>원 인</b> • 공용기간 증가, 비산면지 등 | <b>원 인</b> • - |

| <b>조치방안</b> • 청소 | <b>조치방안</b> • - |

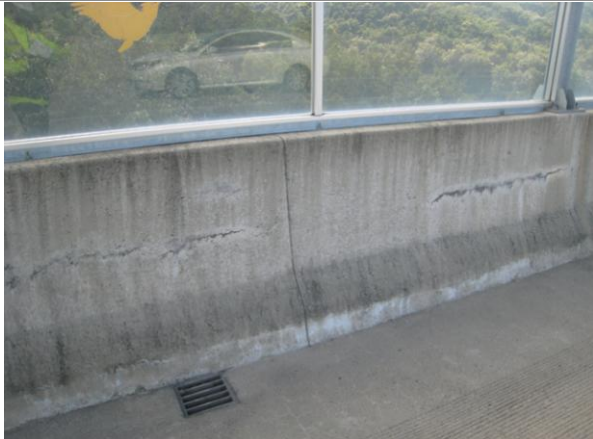
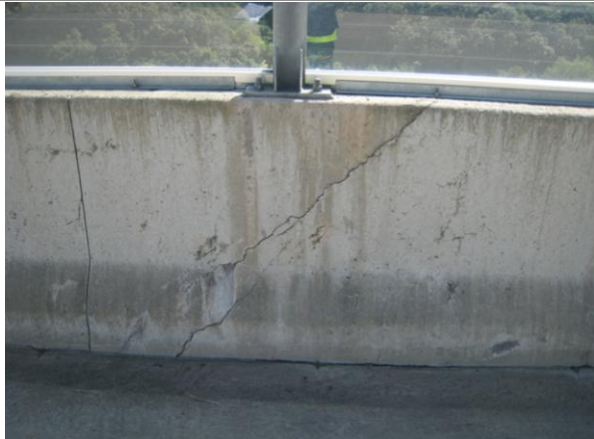
| 손상현황 | • S5 방호벽 균열 (0.2mm/0.5m) | 손상현황 | • S1 방호벽 접속부 파손 (1.5m×1.5m) |
| 원 인 | • 건조수축, 공용기간 경과 등 | 원 인 | • 침하, 공용기간 증가 |

| 조치방안 | • 표면처리 | 조치방안 | • 단면보수 |
