## 14. 내리교

## 14.1 상주방향

## 14.2 영천방향

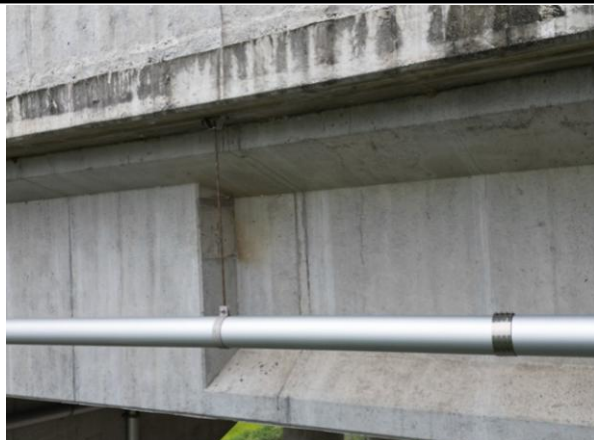
| 손상현황 | • S1-G1 균열부백태 (0.1m×1.5m) | 손상현황 | • S4-G2 백태 (0.1m×0.5m) |
| 원 인 | • 우수유입, 수분침투 등 | 원 인 | • 우수유입, 수분침투 등 |

| 조치방안 | • 표면처리 | 조치방안 | • 표면처리 |

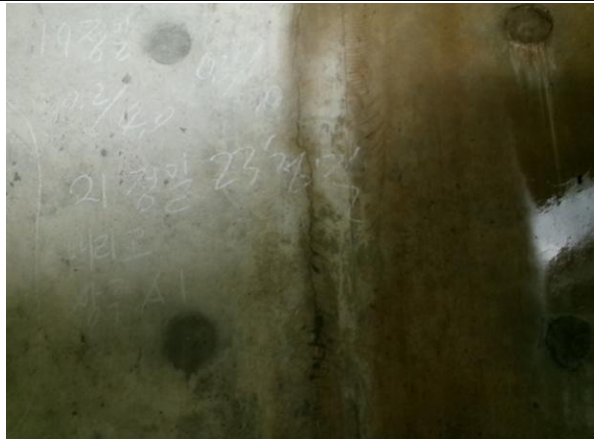
| 손상현황 | • A1 균열 (0.3mm/5.0m) | 손상현황 | • A1 실란트 파손 (4.0m) |
| 원 인 | • 건조수축, 거푸집 조기탈형 등 | 원 인 | • 공용기간 증가, 우수유입 |

| 조치방안 | • 주입보수 | 조치방안 | • 실란트 충전 |

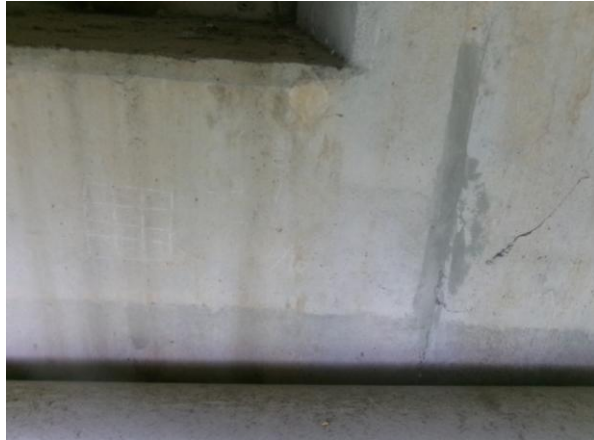
| 손상현황 | • A2 균열 (0.2mm/1.0m) | 손상현황 | • A2 법면 표층유실 (1.0m×10.0m) |
| 원 인 | • 건조수축, 거푸집 조기탈형 등 | 원 인 | • 우수유입, 공용기간 증가 등 |

| 조치방안 | • 표면처리 | 조치방안 | • 표면처리 |

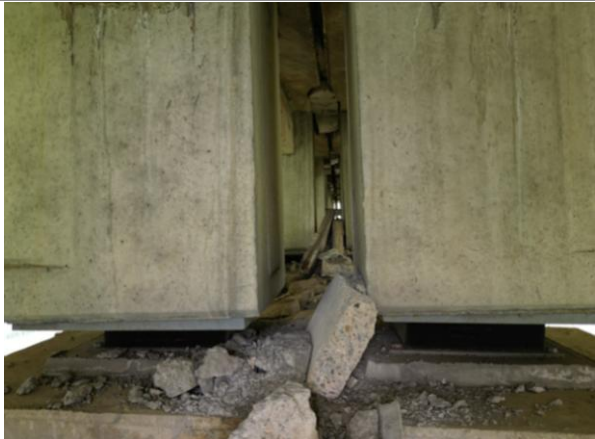
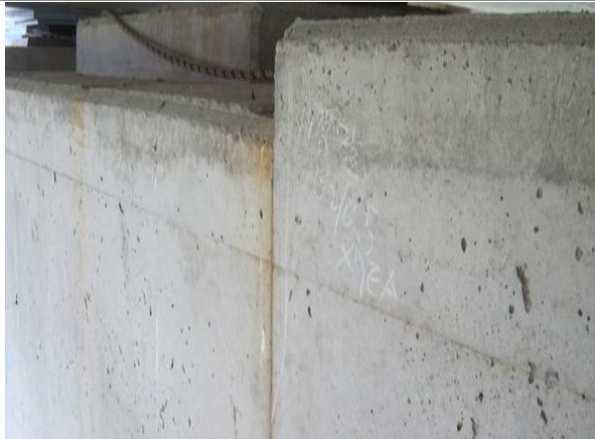
| <ul style="list-style-type: none"> <li>• P3 폐자재 적치(1EA)</li> <li>• 시공미흡 등</li> <li>• 청소</li> </ul> | <ul style="list-style-type: none"> <li>• P4 균열(0.2mm/0.5m)</li> <li>• 건조수축, 거푸집 조기탈형 등</li> <li>• 표면처리</li> </ul> |

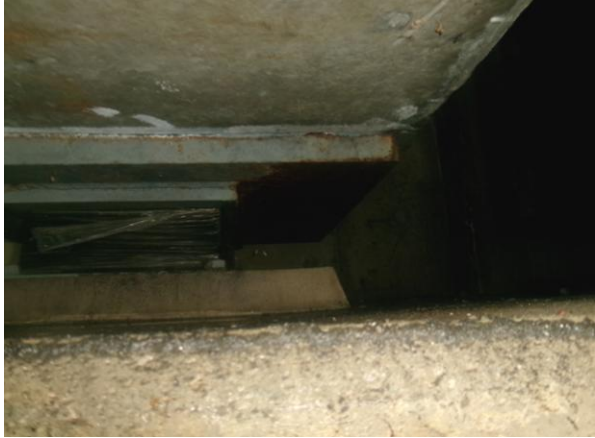
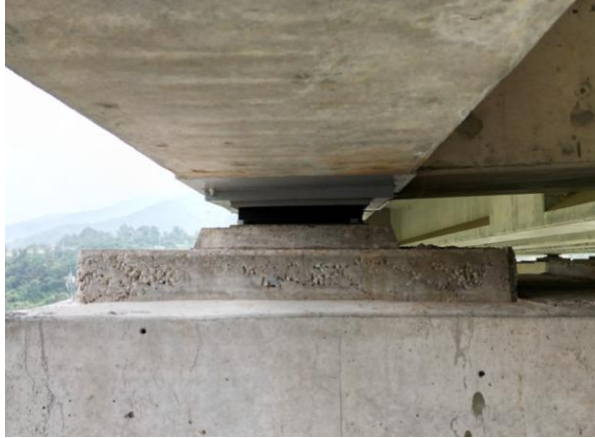
| <ul style="list-style-type: none"> <li>• A2-Sh2 플레이트 부식</li> <li>• 장기공용, 습기흡착</li> <li>• 재도장</li> </ul> | <ul style="list-style-type: none"> <li>• P1-Sh1 받침콘크리트 재료분리(0.5m×1.0)</li> <li>• 다짐미흡, 거푸집 조기탈형 등</li> <li>• 단면보수</li> </ul> |

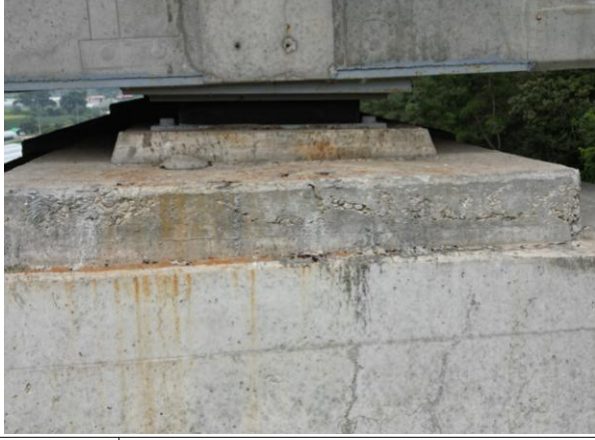
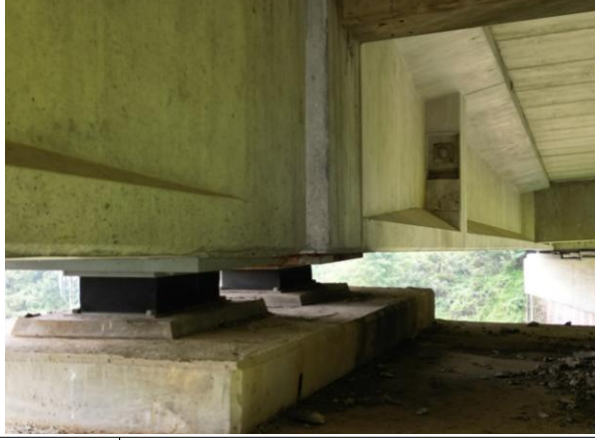
| <ul style="list-style-type: none"> <li>• P1-Sh1 받침콘크리트 재료분리(0.5m×1.0)</li> <li>• 다짐미흡, 거푸집 조기탈형 등</li> <li>• 단면보수</li> </ul> | <ul style="list-style-type: none"> <li>• P3-Sh1 플레이트 부식</li> <li>• 장기공용, 습기흡착</li> <li>• 재도장</li> </ul> |

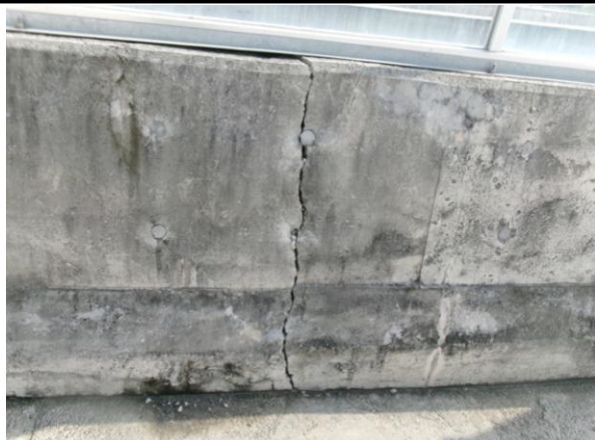
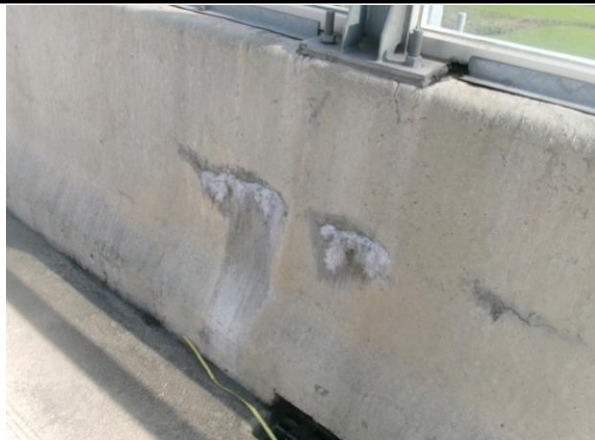
| <ul style="list-style-type: none"><li>• S1 방호벽 접속부 이격(1.5m)</li><li>• 공용기간 증가, 접속부 침하</li><li>• 주의관찰</li></ul> | <ul style="list-style-type: none"><li>• S3 방호벽 백태(1.0m×0.5m)</li><li>• 수분접촉, 장기공용</li><li>• 표면처리</li></ul> |

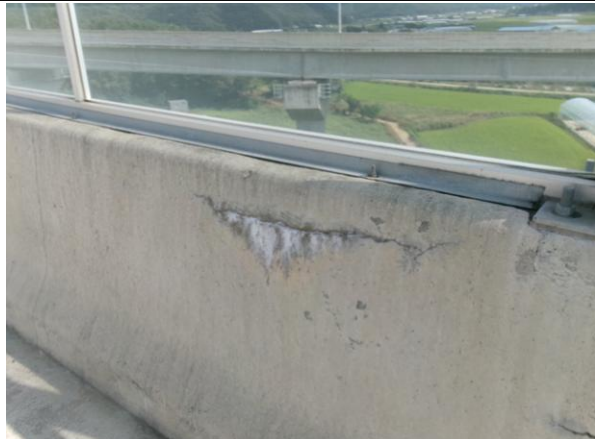
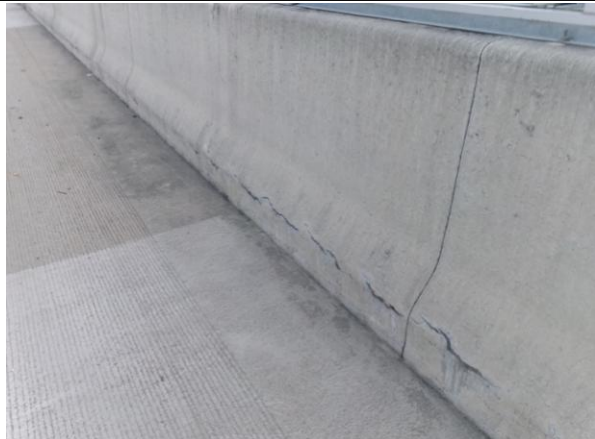
| <ul style="list-style-type: none"><li>• S3 방호벽 백태(1.0m×0.2m)</li><li>• 수분접촉, 장기공용</li><li>• 표면처리</li></ul> | <ul style="list-style-type: none"><li>• S4 방호벽 균열(0.2mm/4.0m)</li><li>• 건조수축, 거푸집 조기탈형 등</li><li>• 표면처리</li></ul> |

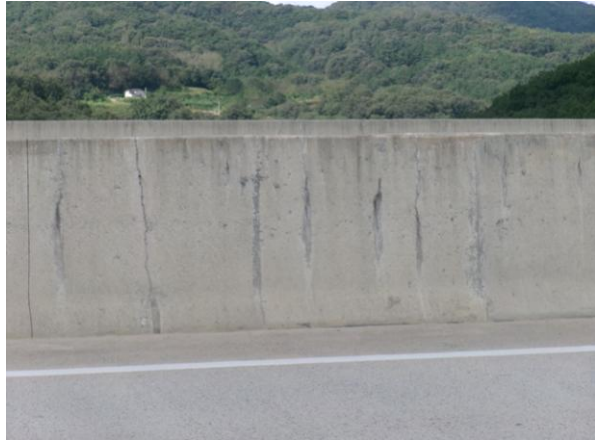
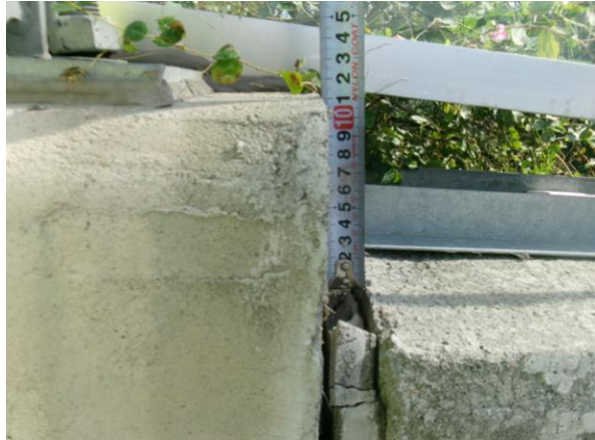
| <ul style="list-style-type: none"><li>• S4 중앙분리대 균열(0.2mm/1.5m)</li><li>• 건조수축, 거푸집 조기탈형 등</li><li>• 표면처리</li></ul> | <ul style="list-style-type: none"><li>• S5 방호벽 접속부 단차(1.5m)</li><li>• 공용기간 증가, 접속부 침하</li><li>• 주의관찰</li></ul> |

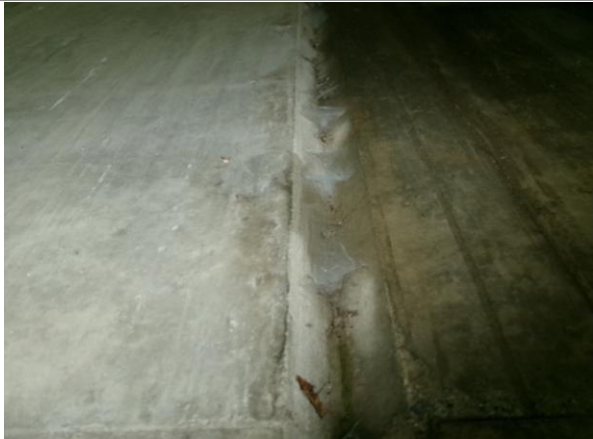
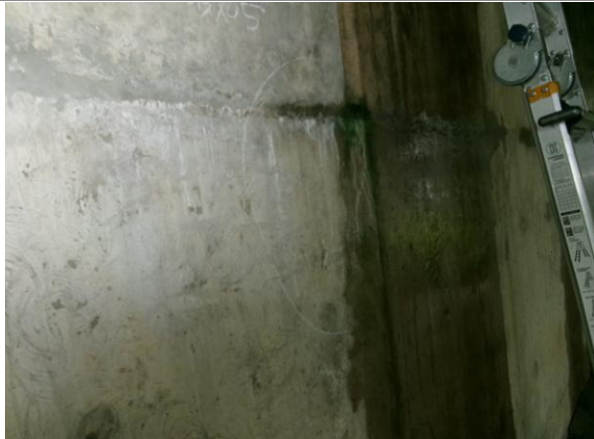
| 손상현황 | • A1 균열(0.2mm/5.0m) | 손상현황 | • A1 백태(0.3m×0.5m) |
| 원 인 | • 건조수축, 거푸집 조기탈형 등 | 원 인 | • 우수유입, 수분침투 등 |

| 조치방안 | • 표면처리 | 조치방안 | • 표면처리 |

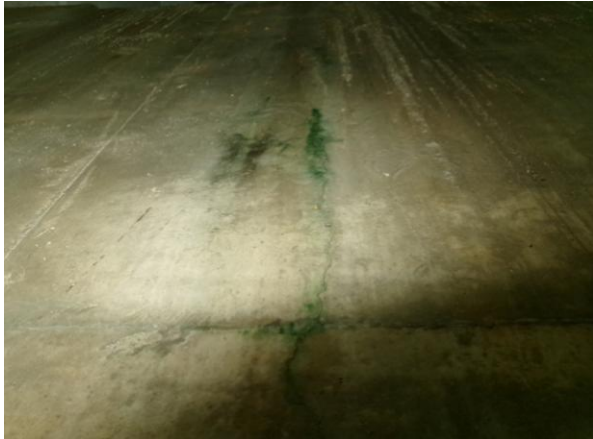
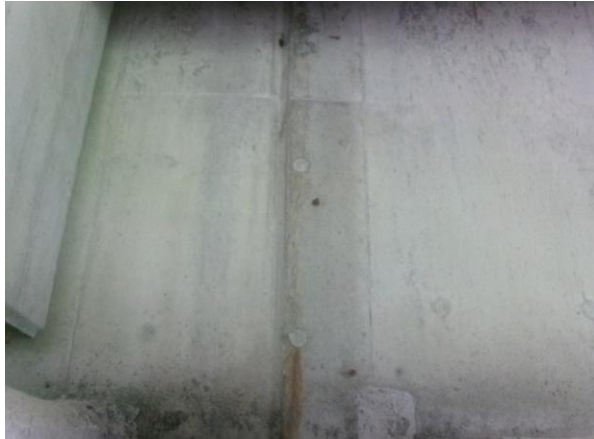
| 손상현황 | • A1 균열(0.4mm/4.0m) | 손상현황 | • A2 균열(0.3mm/2.5m) |
| 원 인 | • 건조수축, 거푸집 조기탈형 등 | 원 인 | • 건조수축, 거푸집 조기탈형 등 |

| 조치방안 | • 주입보수 | 조치방안 | • 주입보수 |

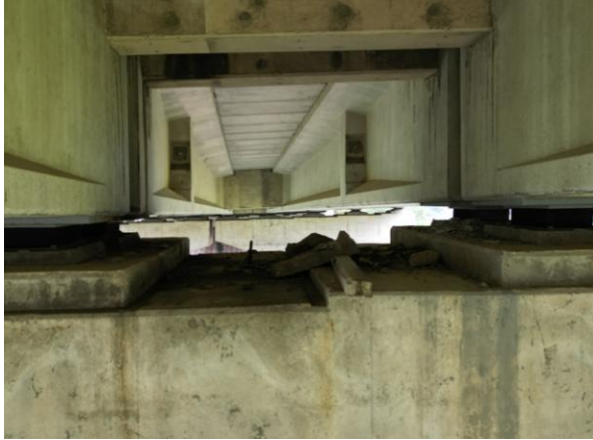
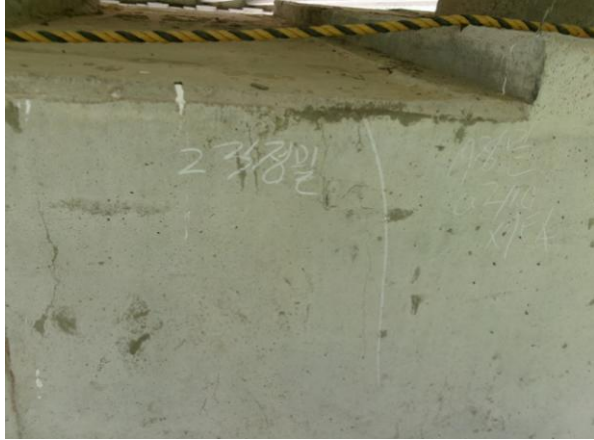
| 손상현황 | • P3 폐자재 적치 1EA | 손상현황 | • P4 균열(0.2mm/1.0m ×9EA) |
| 원 인 | • 시공미흡 등 | 원 인 | • 건조수축, 거푸집 조기탈형 등 |

| 조치방안 | • 정비 | 조치방안 | • 표면처리 |

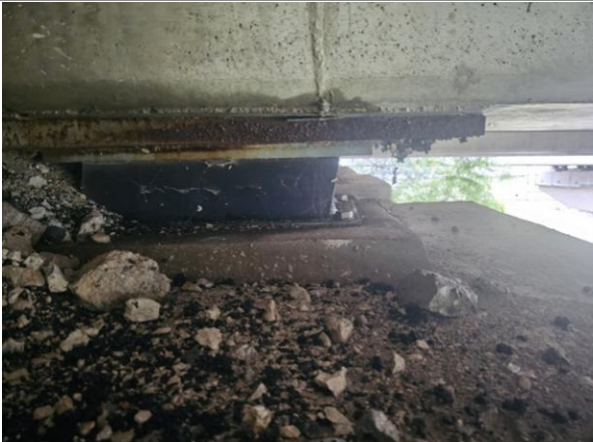
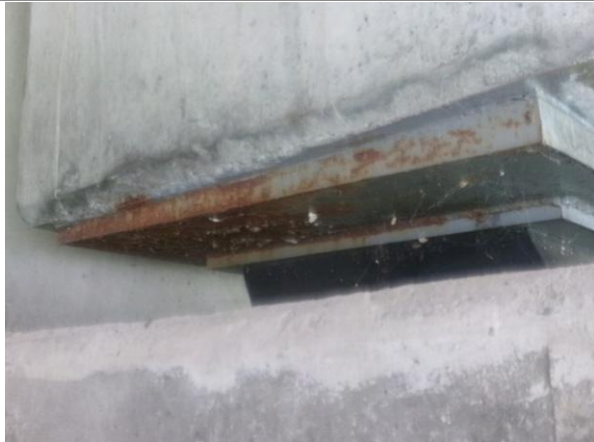
| 손상현황 | • A1-Sh3 플레이트 부식 | 손상현황 | • P2-Sh4 플레이트 부식 |
| 원 인 | • 장기공용, 습기흡착 | 원 인 | • 장기공용, 습기흡착 |

| 조치방안 | • 재도장 | 조치방안 | • 재도장 |

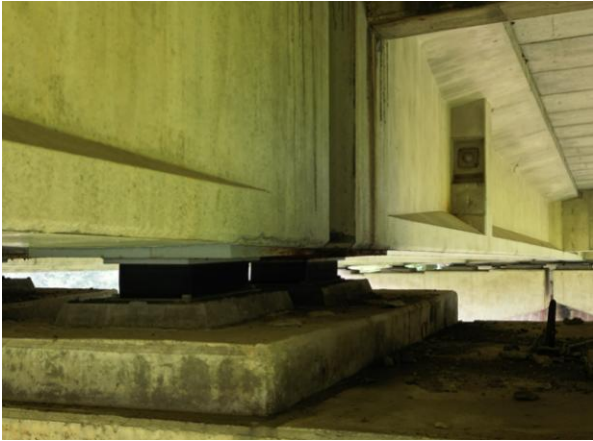
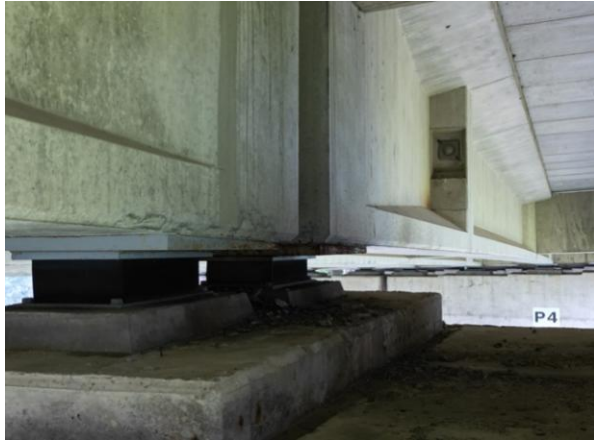
| 손상현황 | • P3-Sh1,6 플레이트 부식 | 손상현황 | • P3-Sh3,8 플레이트 부식 |
| 원 인 | • 장기공용, 습기흡착 | 원 인 | • 장기공용, 습기흡착 |

| 조치방안 | • 재도장 | 조치방안 | • 재도장 |

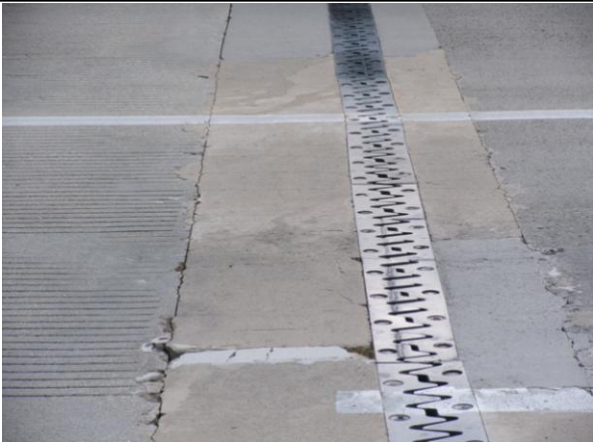
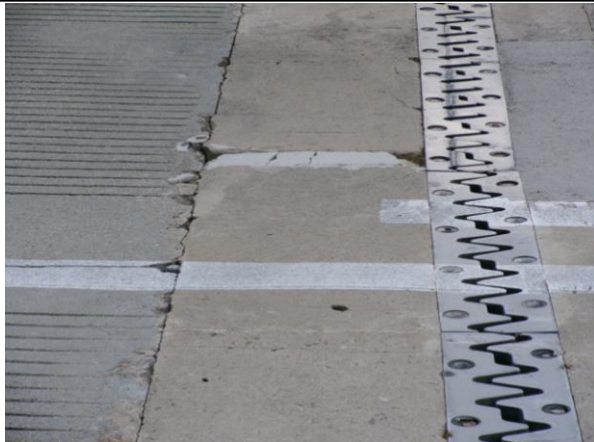
| 손상현황 | • A1 후타재 망상균열(0.5m×3.0m) | 손상현황 | • A1 후타재 파손(0.5m×0.2m) |
| 원 인 | • 건조수축, 장기공용, 차량윤하중 | 원 인 | • 장기공용, 차량윤하중 |

| 조치방안 | • 표면처리 | 조치방안 | • 단면보수 |

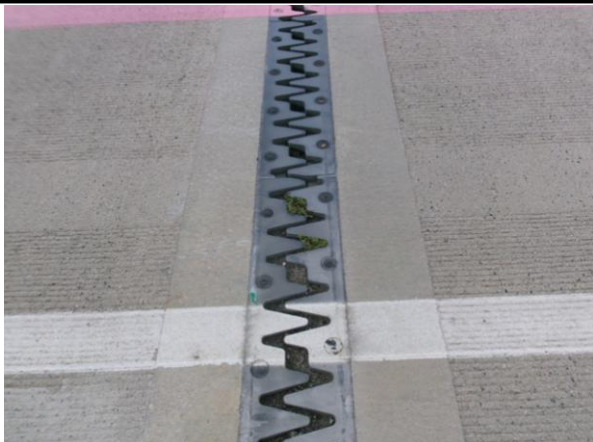
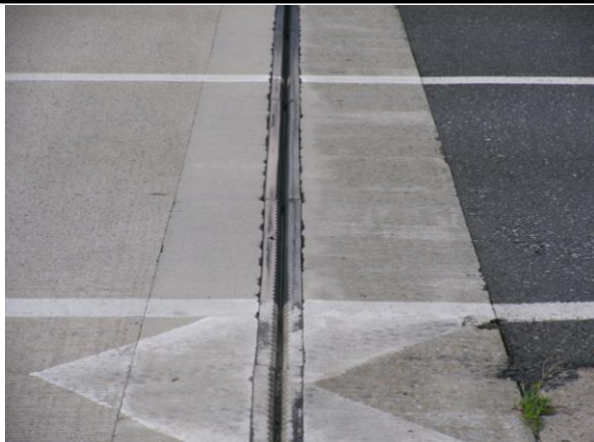
| 손상현황 | • P3 후타재 균열(0.2mm/0.3m×6EA) | 손상현황 | • A2 고무재 파손(7.0m) |
| 원 인 | • 건조수축, 장기공용, 차량윤하중 | 원 인 | • 장기공용, 차량윤하중 |

| 조치방안 | • 표면처리 | 조치방안 | • 주의관찰 |

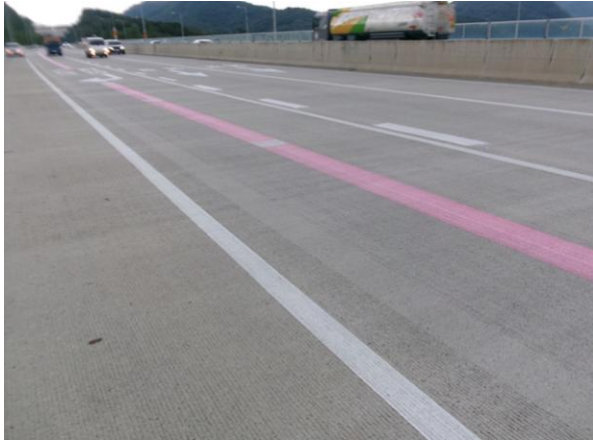
| 손상현황 | • S5 망상균열(20.0m×3.0m) | 손상현황 | • 상태양호 |
| 원 인 | • 장기공용, 차량윤하중 | 원 인 | — |

| 조치방안 | • 표면처리 | 조치방안 | — |

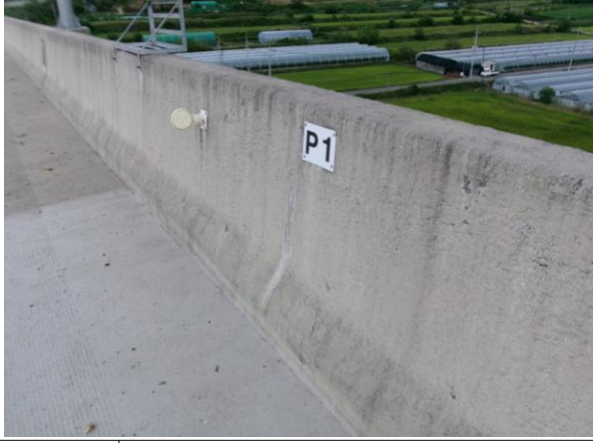
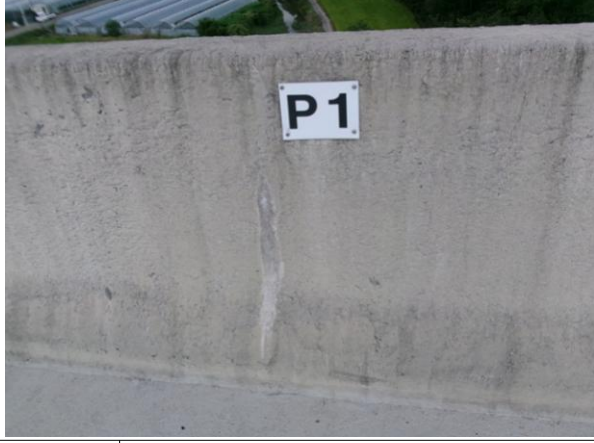
| 손상현황 | • S2 균열부백태(0.1m×1.0m) | 손상현황 | • S2 균열부백태(0.1m×1.0m) |
| 원 인 | • 우수유입, 수분침투 등 | 원 인 | • 우수유입, 수분침투 등 |

| 조치방안 | • 표면처리 | 조치방안 | • 표면처리 |
