## 15. 군위JCT R-A4교

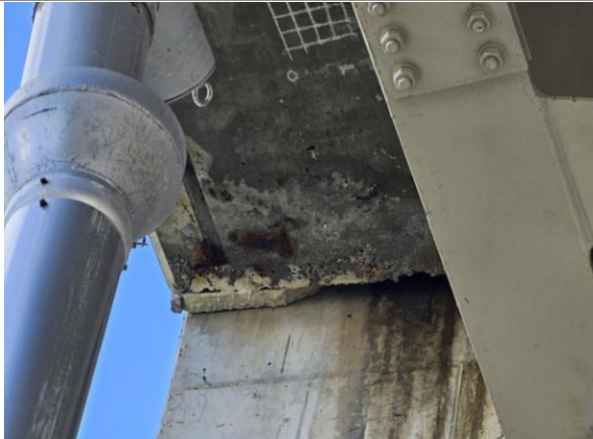
| <ul style="list-style-type: none"> <li>• S1 재료분리 및 철근노출(0.5m×0.1m)</li> <li>• 시공미흡, 다짐미흡 등</li> <li>• 단면보수(방청)</li> </ul> | <ul style="list-style-type: none"> <li>• S1 파손(0.2m×0.4m)</li> <li>• 시공미흡, 외부충격 등</li> <li>• 단면보수</li> </ul> |

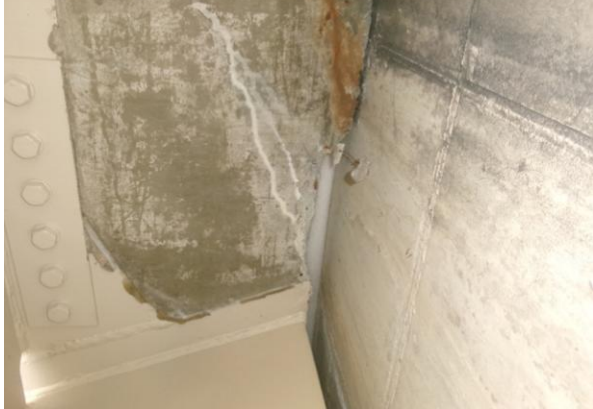
| <ul style="list-style-type: none"> <li>• S1 파손(0.3m×0.1m)</li> <li>• 시공미흡, 외부충격 등</li> <li>• 단면보수</li> </ul> | <ul style="list-style-type: none"> <li>• S1 파손(0.2m×0.1m)</li> <li>• 시공미흡, 외부충격 등</li> <li>• 단면보수</li> </ul> |

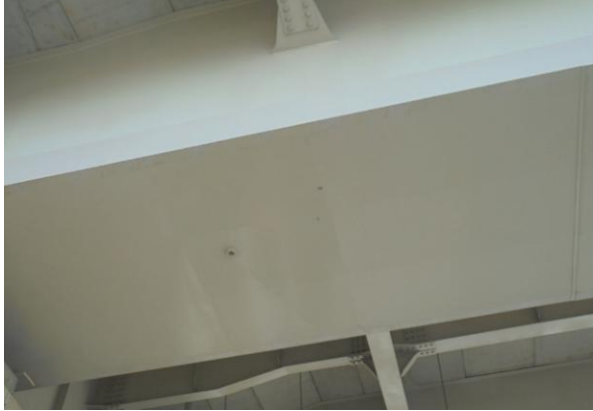
| <ul style="list-style-type: none"> <li>• S1-G2 도장긫힘(0.1m×0.1m)</li> <li>• 시공미흡, 물리적충격 등</li> <li>• 재도장</li> </ul> | <ul style="list-style-type: none"> <li>• S1-G2 도장긫힘(0.1m×0.1m)</li> <li>• 시공미흡, 물리적충격 등</li> <li>• 재도장</li> </ul> |

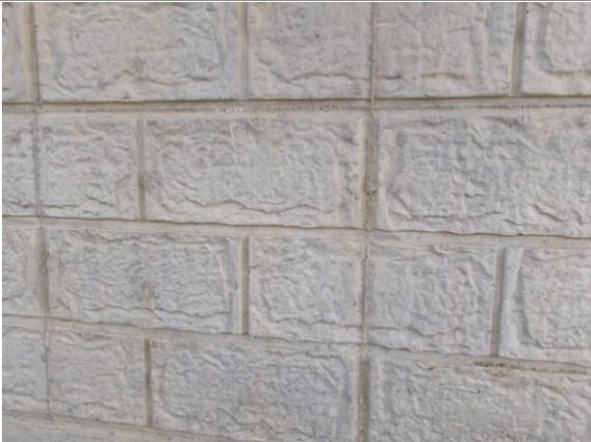
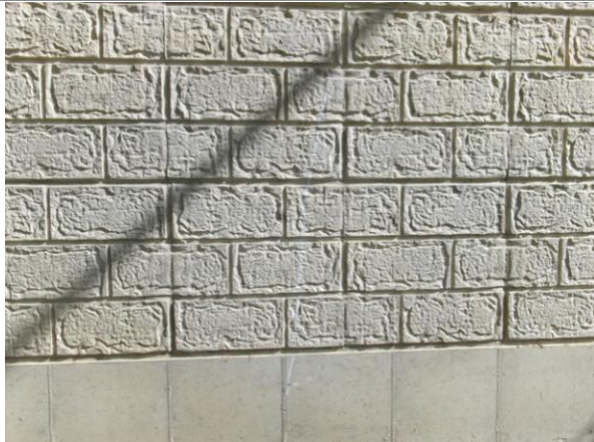
| 손상현황 | • A1 균열(0.2mm/2.0m) | 손상현황 | • A1 재균열(0.3mm/4.0m) |
| 원 인 | • 건조수축, 거푸집 조기탈형 등 | 원 인 | • 건조수축, 거푸집 조기탈형 등 |

| 조치방안 | • 표면처리 | 조치방안 | • 주입보수 |

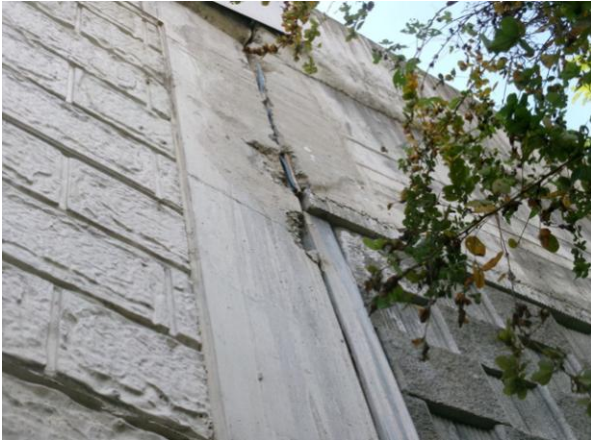
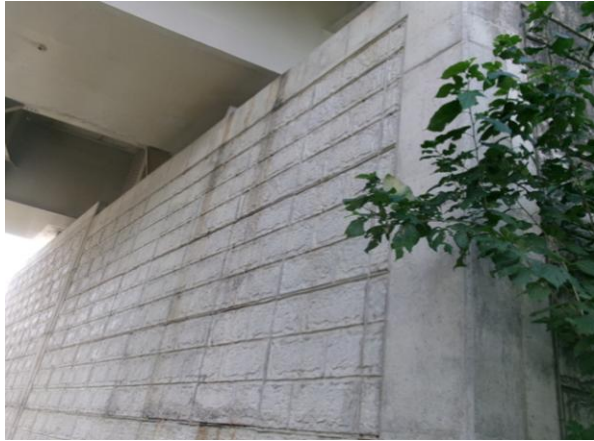
| 손상현황 | • A2 날개벽 박락(0.2m×0.5m) | 손상현황 | • A2 누수흔적(0.1m×1.0m) |
| 원 인 | • 다짐미흡, 성토부 침하 등 | 원 인 | • 우수유입 등 |

| 조치방안 | • 단면보수 | 조치방안 | • 주의관찰 |

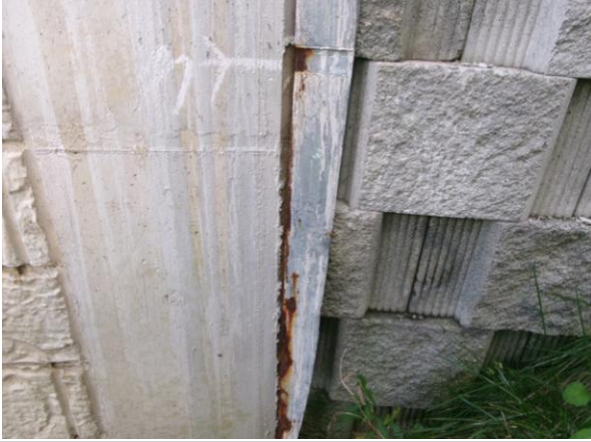
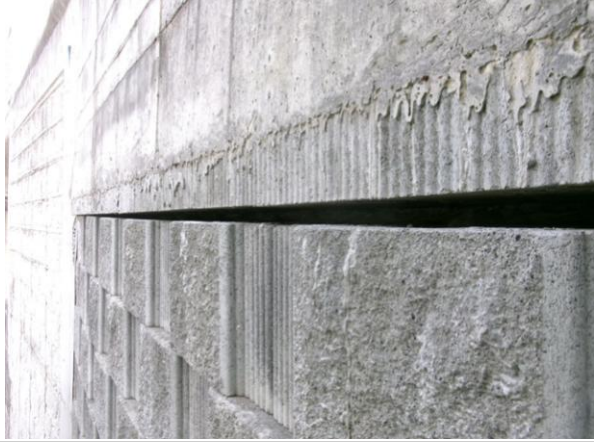
| 손상현황 | • A2 날개벽 밀림(2.0m) | 손상현황 | • A2 날개벽 불력이격(2.5m) |
| 원 인 | • 다짐미흡, 성토부 침하 등 | 원 인 | • 성토부 침하 등 |

| 조치방안 | • 주의관찰 | 조치방안 | • 주의관찰 |

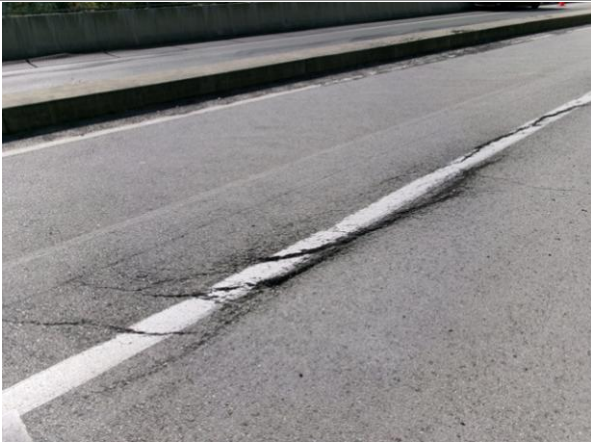
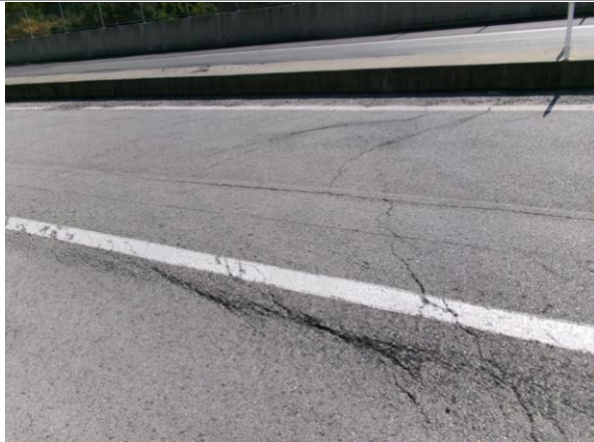
| 손상현황 | • S1 아스콘 균열(6.0m) | 손상현황 | • S1 아스콘 균열(10.0m) |
| 원 인 | • 침하, 시공미흡 | 원 인 | • 침하, 시공미흡 |

| 조치방안 | • 단면보수 | 조치방안 | • 단면보수 |

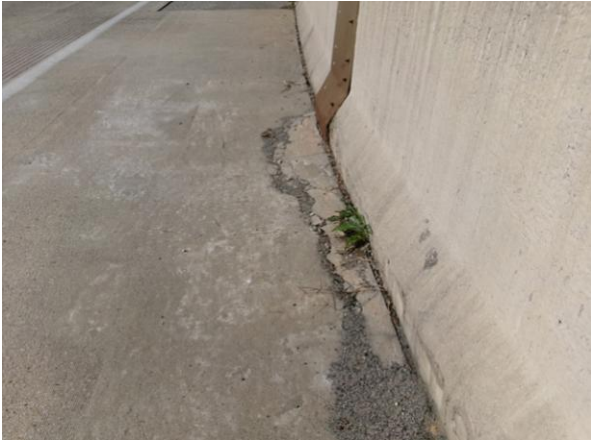
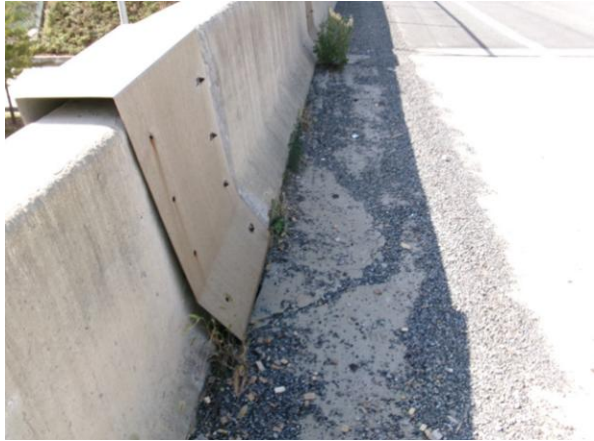
| 손상현황 | • S1 접속도로 박리(1.0m×1.0m) | 손상현황 | • S1 접속부 파손(0.5m×1.0m) |
| 원 인 | • 침하, 시공미흡 | 원 인 | • 침하, 시공미흡 |

| 조치방안 | • 단면보수 | 조치방안 | • 단면보수 |

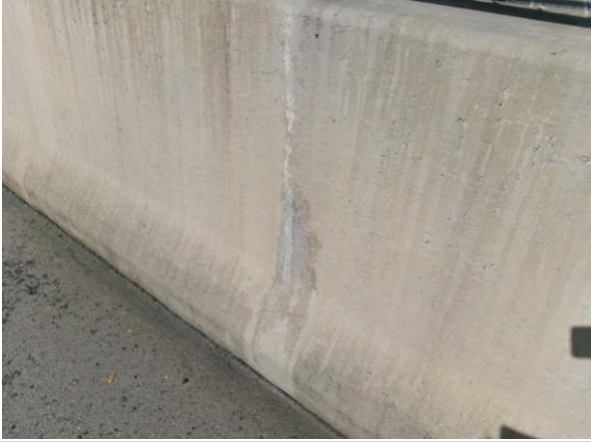
| 손상현황 | • S1 방호벽 균열부백태(0.1m×1.0m) | 손상현황 | • S1 중앙분리대 상태양호 |
| 원 인 | • 우수유입, 수분침투 | 원 인 | • - |

| 조치방안 | • 표면처리 | 조치방안 | • - |
