## 16. 군위JCT R-C교

## 손상현황 사진

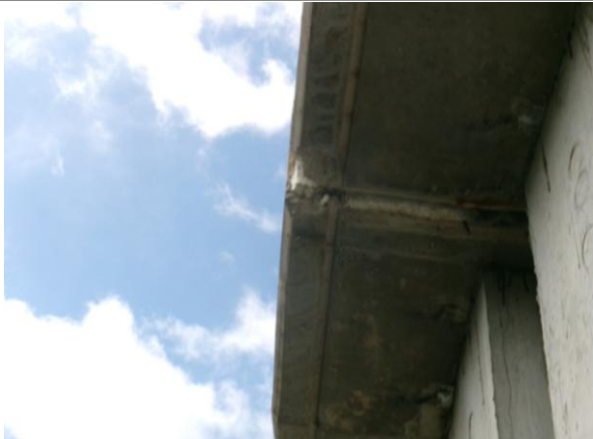
| 손상현황 | • S4 파손(0.1m×0.2m) | 손상현황 | • S5 파손(0.1m×0.5m) |
| 원 인 | • 시공미흡, 외부충격 등 | 원 인 | • 시공미흡, 외부충격 등 |

| 조치방안 | • 단면보수 | 조치방안 | • 단면보수 |

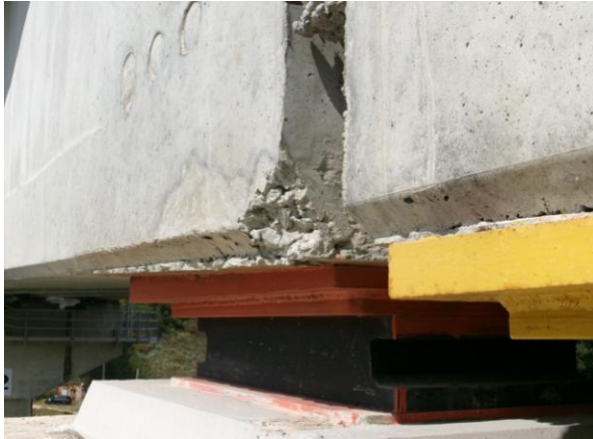
| 손상현황 | • S2-G1 재료분리(0.1m×0.1m) | 손상현황 | • S7 거더 상태양호 |
| 원 인 | • 시공미흡, 다짐미흡 등 | 원 인 | • - |

| 조치방안 | • 단면보수 | 조치방안 | • - |

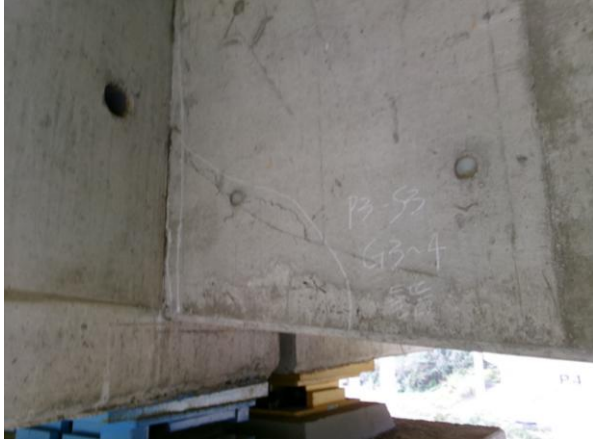
| 손상현황 | • S3 들뜸(0.5m×0.5m) | 손상현황 | • S4 들뜸(0.5m×0.5m) |
| 원 인 | • 시공미흡, 다짐미흡 등 | 원 인 | • 시공미흡, 다짐미흡 등 |

| 조치방안 | • 단면보수 | 조치방안 | • 단면보수 |

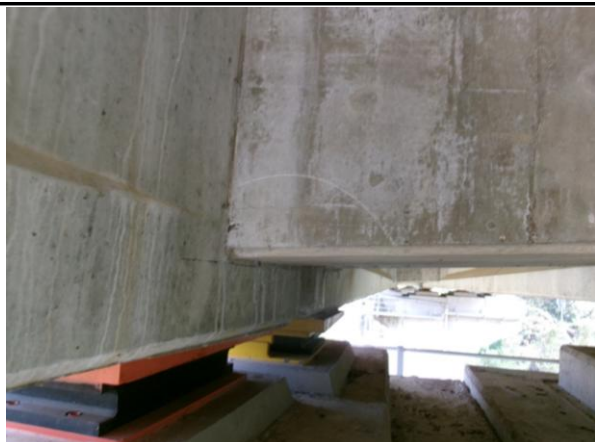
| 손상현황 | • S6 들뜸(0.3m×0.3m) | 손상현황 | • S4 들뜸 보수실시 |
| 원 인 | • 시공미흡, 다짐미흡 등 | 원 인 | • - |

| 조치방안 | • 단면보수 | 조치방안 | • - |

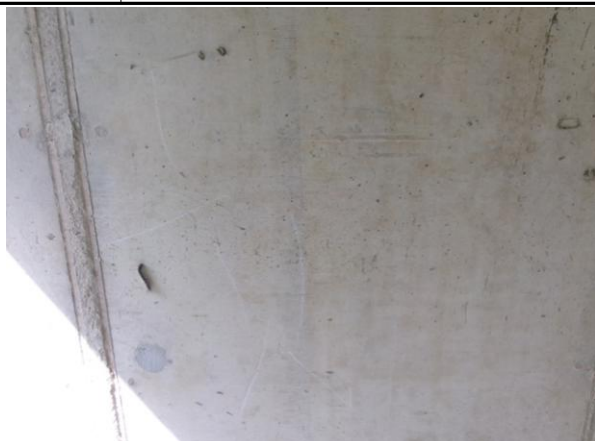
| 손상현황 | • A2 망상균열(1.0m×1.0m) | 손상현황 | • A2 균열(0.2mm/0.5m) |
| 원 인 | • 건조수축, 거푸집 조기탈형 등 | 원 인 | • 건조수축, 거푸집 조기탈형 등 |

| 조치방안 | • 표면처리 | 조치방안 | • 표면처리 |

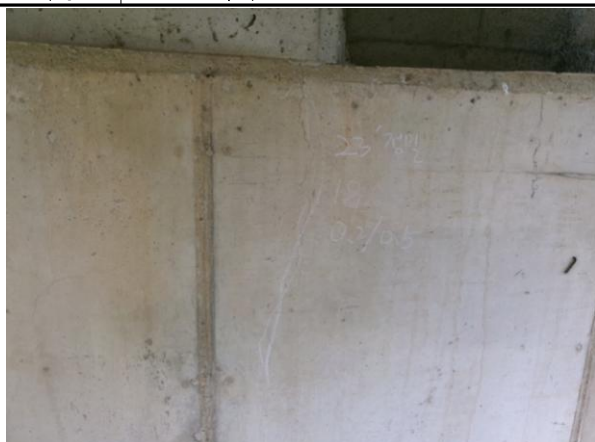
| 손상현황 | • A2 균열(0.2mm/0.5m) | 손상현황 | • A2 백태(0.1m×0.2m) |
| 원 인 | • 건조수축, 거푸집 조기탈형 등 | 원 인 | • 우수유입, 수분침투 등 |

| 조치방안 | • 표면처리 | 조치방안 | • 표면처리 |

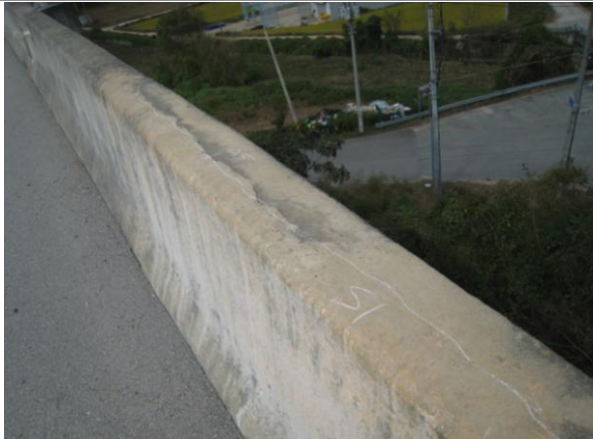
| 손상현황 | • S1 방호벽 균열(0.5mm/30.0m) | 손상현황 | • S1 방호벽 균열부백태(0.1m×1.0m) |
| 원 인 | • 건조수축, 공용기간 경과 등 | 원 인 | • 수분접촉, 장기공용 |

| 조치방안 | • 주입보수 | 조치방안 | • 표면처리 |

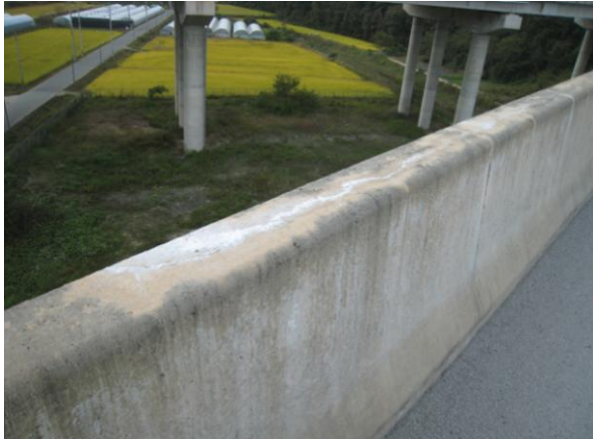
| 손상현황 | • S4 방호벽 균열부백태(0.1m×4.0m) | 손상현황 | • S1 기보수 상태양호 |
| 원 인 | • 수분접촉, 장기공용 | 원 인 | • - |

| 조치방안 | • 표면처리 | 조치방안 | • - |
