## 17. 장기교

## 17.1 상주방향

## 17.2 영천방향

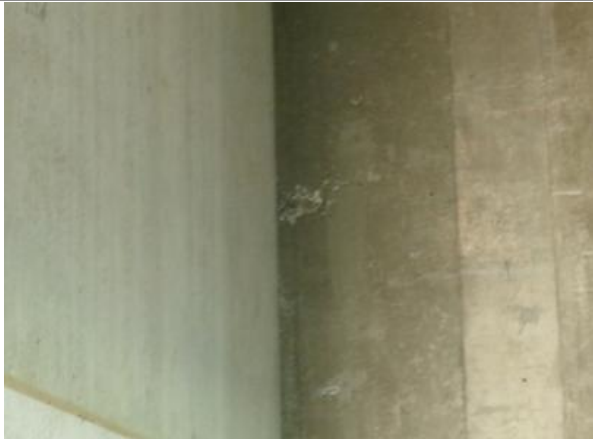
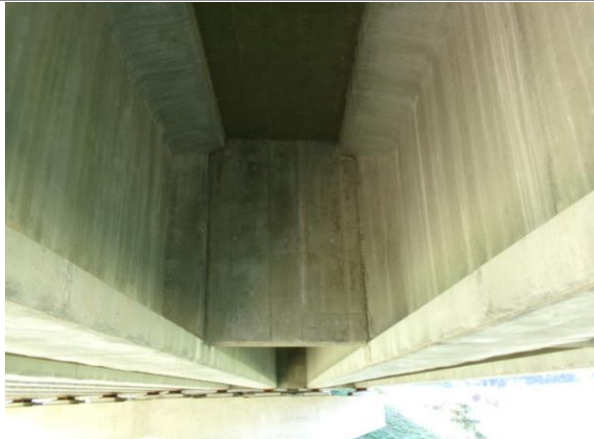
| 손상현황 | • S2 재료분리 (0.2m×0.3m) | 손상현황 | • S3 상태양호 |
| 원 인 | • 시공미흡, 다짐미흡 등 | 원 인 | • - |

| 조치방안 | • 단면보수 | 조치방안 | • - |

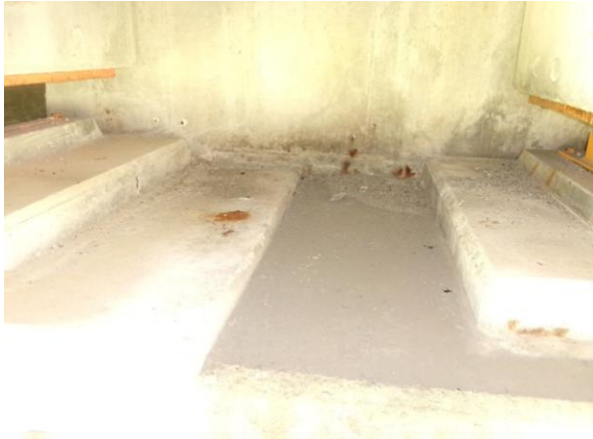
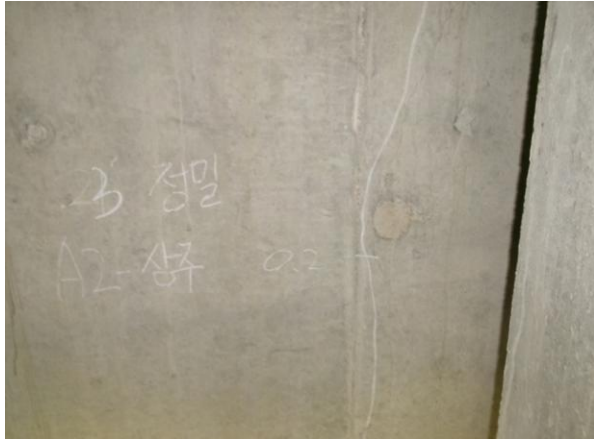
| 손상현황 | • A1 체수흔적 (1.0m×2.0m) | 손상현황 | • A2 균열 (0.2mm/2.0m) |
| 원 인 | • 신축이음부 우수유입 등 | 원 인 | • 건조수축, 거푸집 조기탈형 등 |

| 조치방안 | • 주의관찰 | 조치방안 | • 표면처리 |

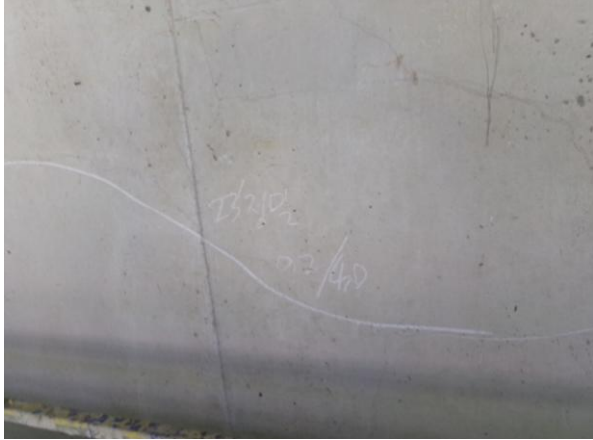
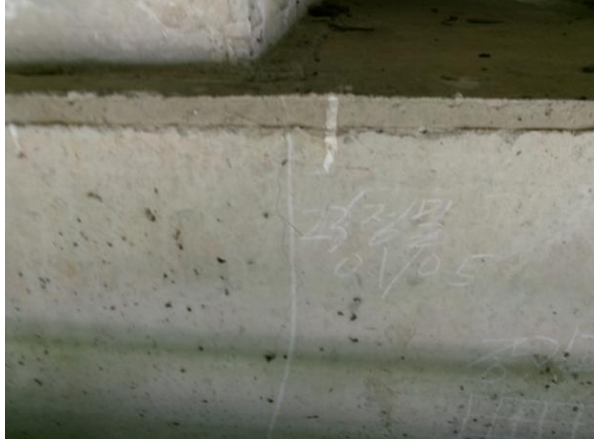
| 손상현황 | • P1 균열 (0.2mm/4.0m) | 손상현황 | • P1 균열 (0.2mm/0.5m) |
| 원 인 | • 건조수축, 거푸집 조기탈형 등 | 원 인 | • 건조수축, 거푸집 조기탈형 등 |

| 조치방안 | • 표면처리 | 조치방안 | • 표면처리 |

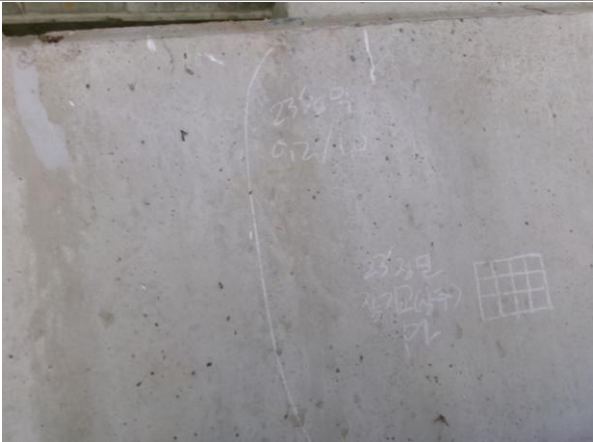
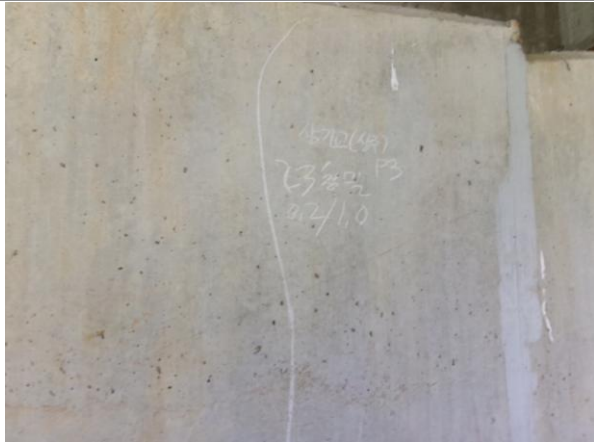
| 손상현황 | • P2 균열(0.2mm/1.0m) | 손상현황 | • P3 균열(0.2mm/1.0m) |
| 원 인 | • 건조수축, 거푸집 조기탈형 등 | 원 인 | • 건조수축, 거푸집 조기탈형 등 |

| 조치방안 | • 표면처리 | 조치방안 | • 표면처리 |

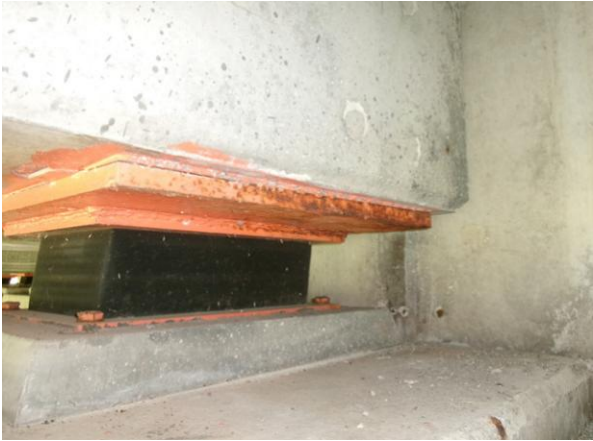
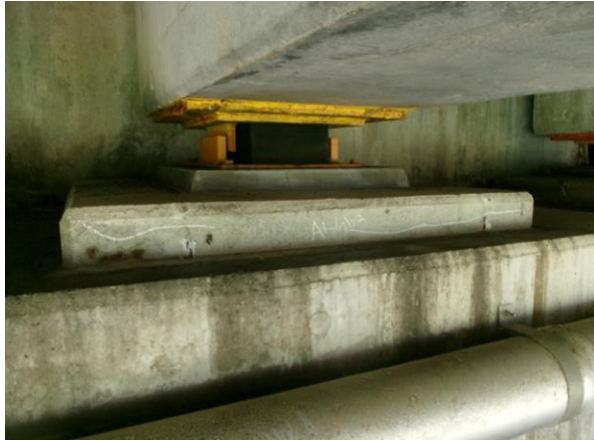
| 손상현황 | • A1-Sh5 플레이트 부식 | 손상현황 | • A1-Sh3 받침콘크리트 균열(0.1mm/1.0m) |
| 원 인 | • 장기공용, 습기흡착 | 원 인 | • 건조수축, 온도변화 |

| 조치방안 | • 재도장 | 조치방안 | • 표면처리 |

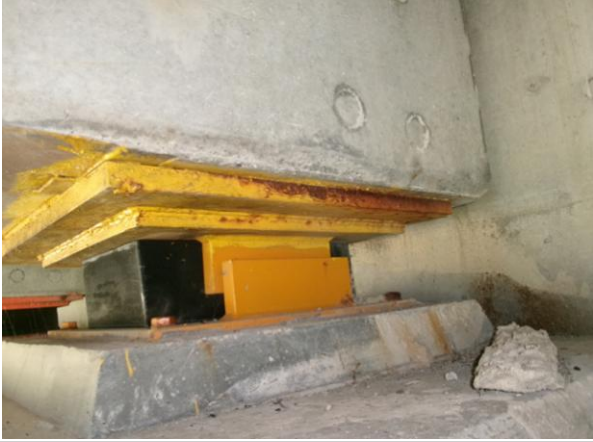
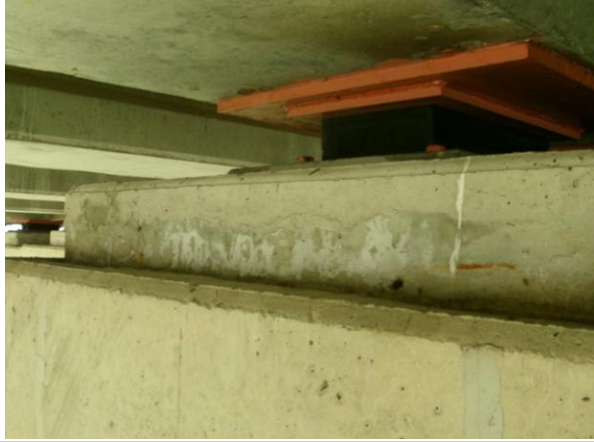
| 손상현황 | • A2-Sh3 플레이트 부식 | 손상현황 | • P1-Sh10 받침콘크리트 백태(1.0m×0.2m) |
| 원 인 | • 장기공용, 습기흡착 | 원 인 | • 다짐미흡, 거푸집 조기탈형 등 |

| 조치방안 | • 재도장 | 조치방안 | • 단면보수 |

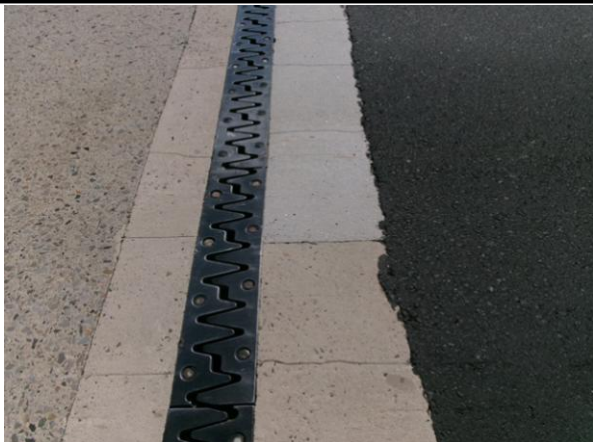
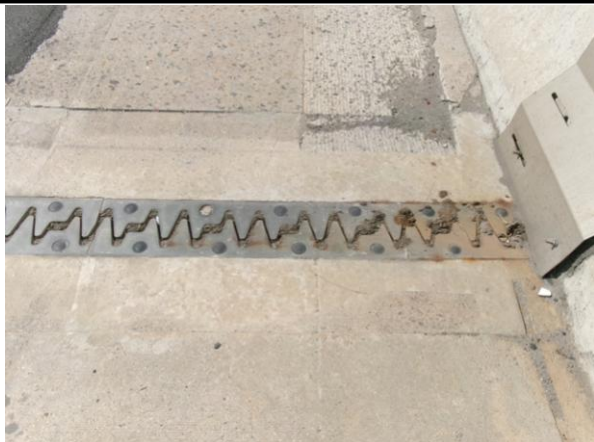
| 손상현황 | • A1 후타재 균열(0.2mm/0.5m ×5EA) | 손상현황 | • A1 이물질퇴적(3.0m) |
| 원 인 | • 건조수축, 장기공용, 차량윤하중 | 원 인 | • 장기공용, 비산먼지퇴적 |

| 조치방안 | • 표면처리 | 조치방안 | • 청소 |

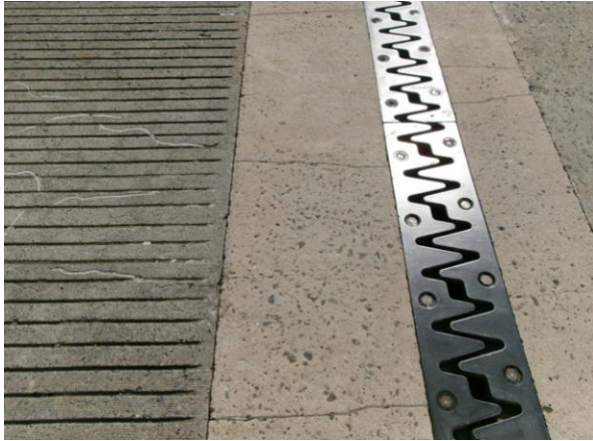
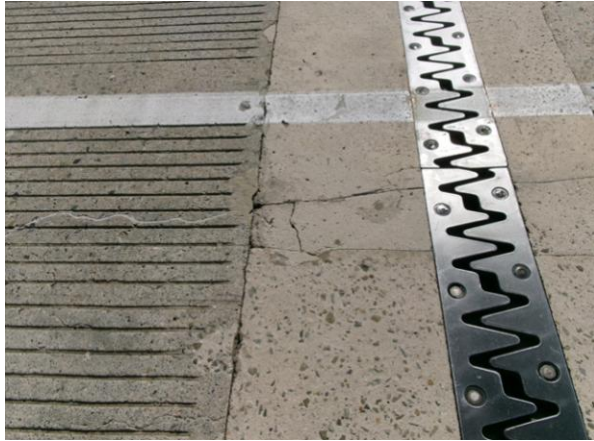
| 손상현황 | • A2 후타재 균열(0.2mm/0.5m ×2EA) | 손상현황 | • A2 후타재 박리(0.1m×0.2m) |
| 원 인 | • 건조수축, 장기공용, 차량윤하중 | 원 인 | • 다짐미흡, 차량윤하중 |

| 조치방안 | • 표면처리 | 조치방안 | • 단면보수 |

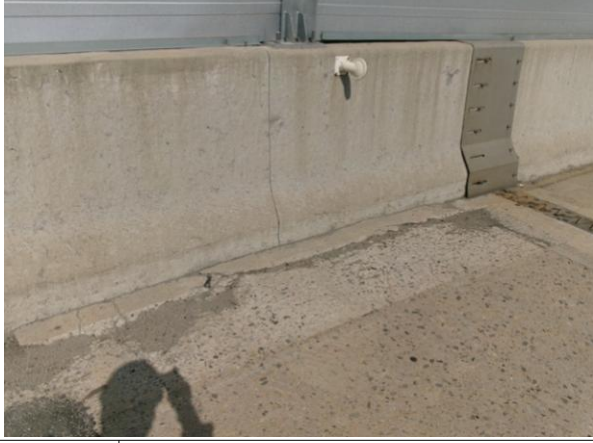
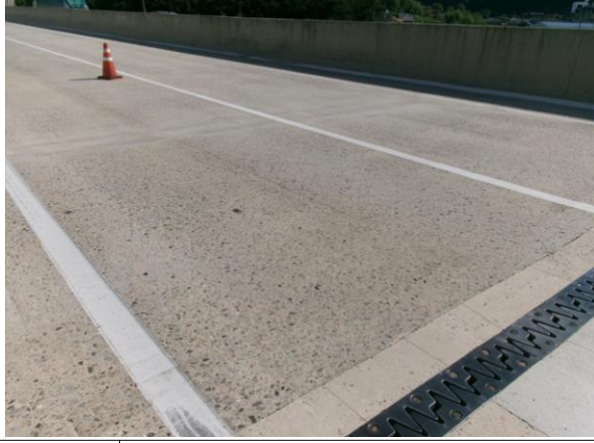
| 손상현황 | • S1 접속부 파손(0.5m×2.0m) | 손상현황 | • S1 망상균열(40.0m×7.0m) |
| 원 인 | • 침하, 시공미흡 | 원 인 | • 다짐미흡, 차량윤하중 |

| 조치방안 | • 단면보수 | 조치방안 | • 주의관찰 |

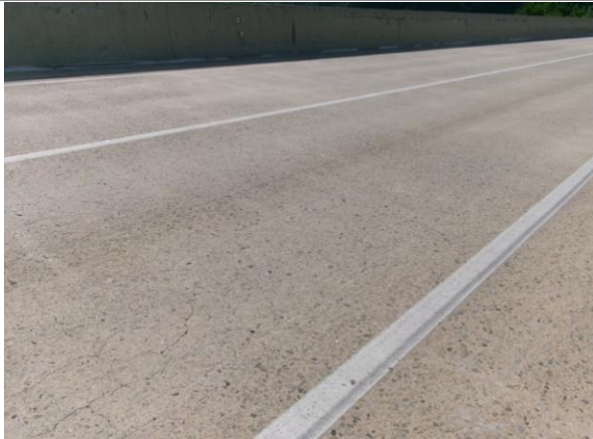
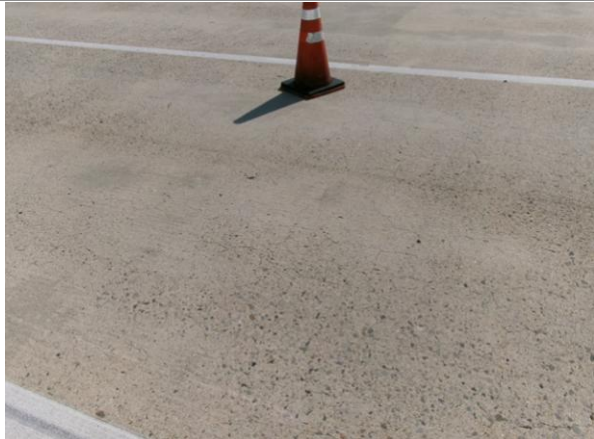
| 손상현황 | • S2 망상균열 (40.0m×7.0m) | 손상현황 | • S3 망상균열 (40.0m×7.0m) |
| 원 인 | • 다짐미흡, 차량윤하중 | 원 인 | • 다짐미흡, 차량윤하중 |

| 조치방안 | • 주의관찰 | 조치방안 | • 주의관찰 |

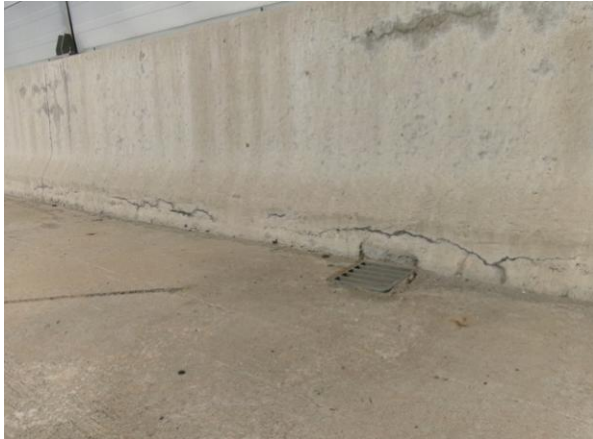
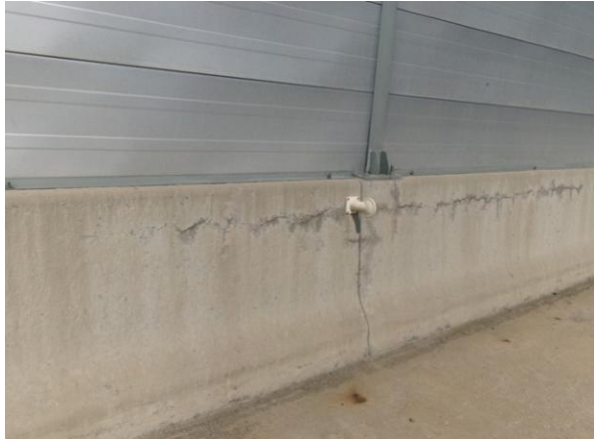
| 손상현황 | • S2 방호벽 균열 (0.2mm/2.0m) | 손상현황 | • S2 방호벽 균열 (0.2mm/2.0m) |
| 원 인 | • 건조수축, 거푸집 조기탈형 등 | 원 인 | • 건조수축, 거푸집 조기탈형 등 |

| 조치방안 | • 표면처리 | 조치방안 | • 표면처리 |

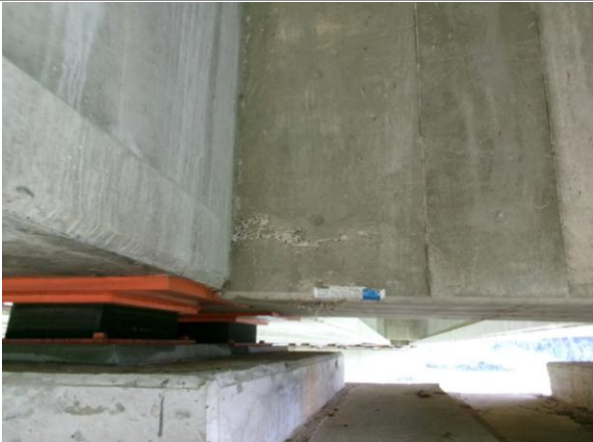
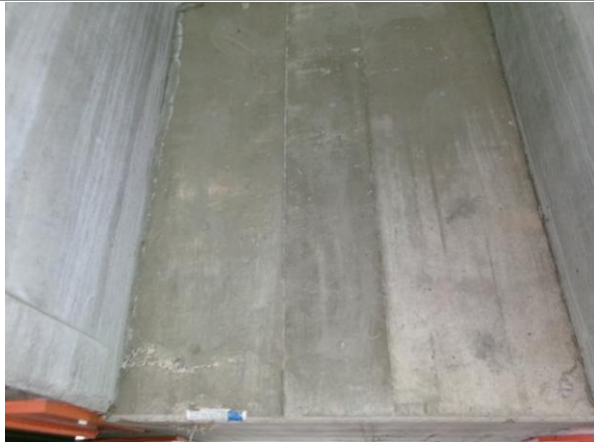
| 손상현황 | • S1 재료분리 (0.2m×0.5m) | 손상현황 | • S1 재료분리 (0.2m×0.5m) |
| 원 인 | • 시공미흡, 다짐미흡 등 | 원 인 | • 시공미흡, 다짐미흡 등 |

| 조치방안 | • 단면보수 | 조치방안 | • 단면보수 |

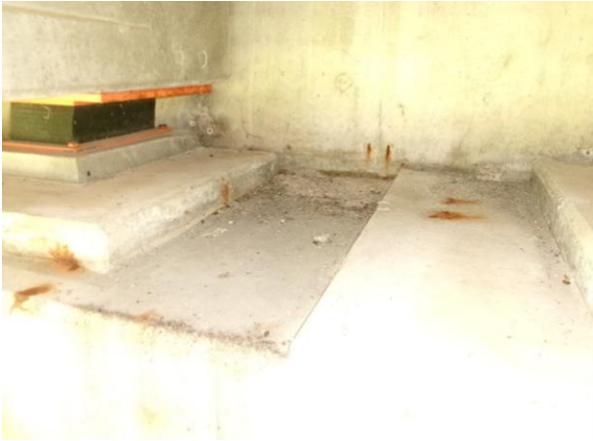
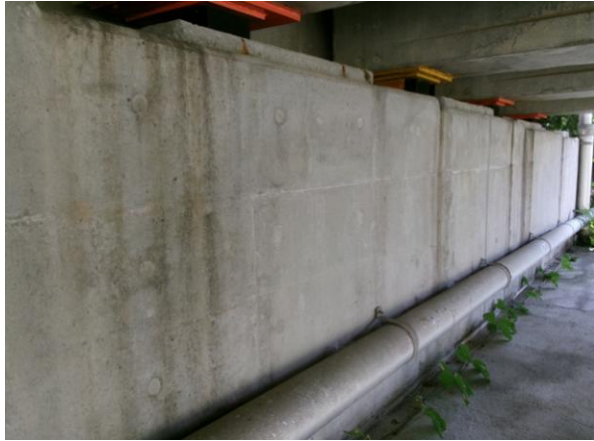
| 손상현황 | • A1 체수흔적 (1.0m×2.0m) | 손상현황 | • A2 누수흔적 (8.0m×5.0m) |
| 원 인 | • 신축이음부 우수유입 등 | 원 인 | • 신축이음부 우수유입 등 |

| 조치방안 | • 주의관찰 | 조치방안 | • 주의관찰 |

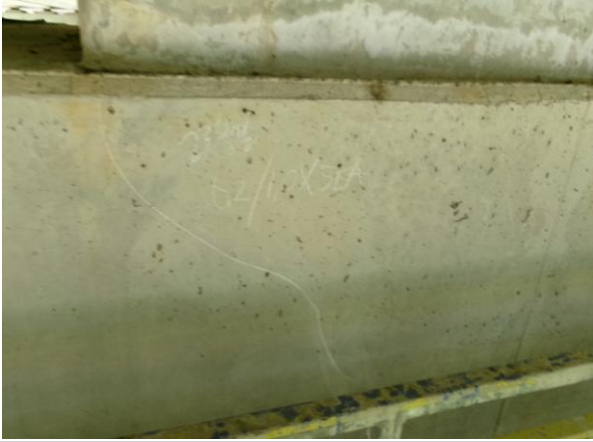
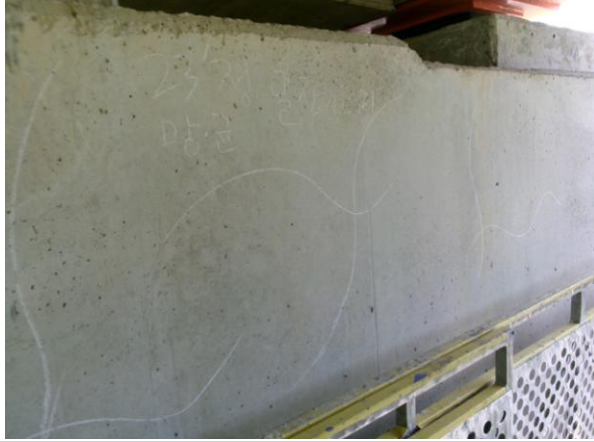
| 손상현황 | • P1 균열 (0.2mm/1.0m) | 손상현황 | • P1 망상균열 (1.0m×2.5m) |
| 원 인 | • 건조수축, 거푸집 조기탈형 등 | 원 인 | • 건조수축, 거푸집 조기탈형 등 |

| 조치방안 | • 표면처리 | 조치방안 | • 표면처리 |

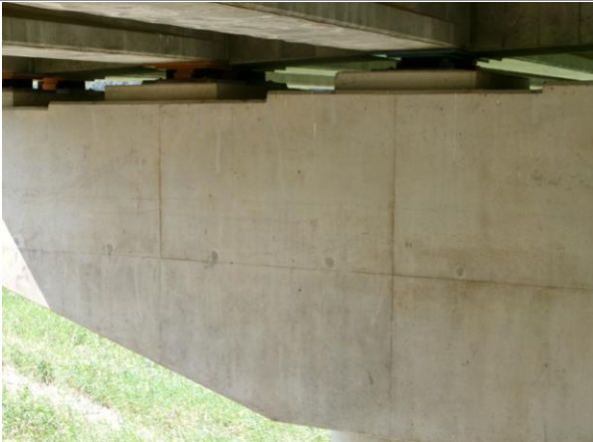
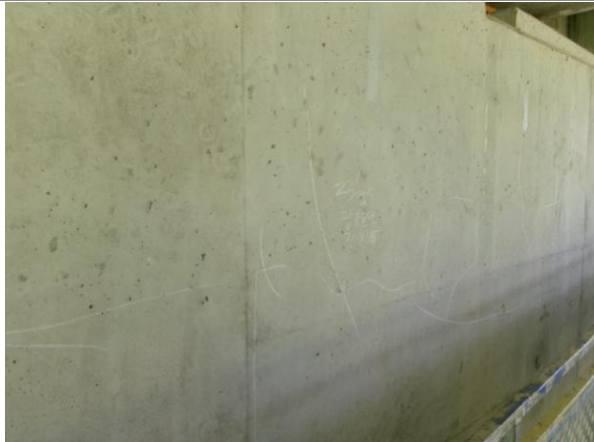
| 손상현황 | • P2 균열(0.2mm/3.0m) | 손상현황 | • P2 망상균열(3.0m×1.5m) |
| 원 인 | • 건조수축, 거푸집 조기탈형 등 | 원 인 | • 건조수축, 거푸집 조기탈형 등 |

| 조치방안 | • 표면처리 | 조치방안 | • 표면처리 |

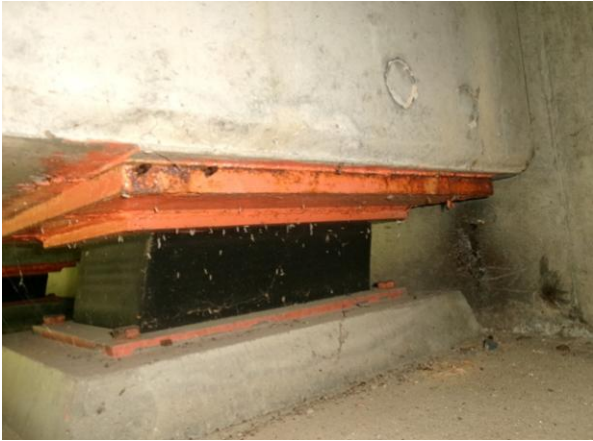
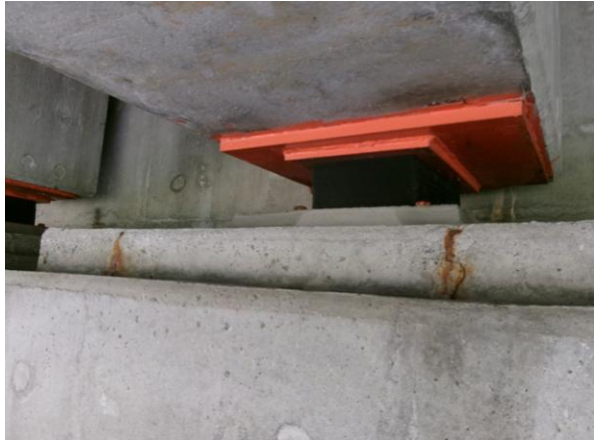
| 손상현황 | • A1-Sh1 플레이트 부식 | 손상현황 | • A2-Sh2 받침콘크리트 들뜸(0.1×0.1) |
| 원 인 | • 장기공용, 습기흡착 | 원 인 | • 다짐미흡, 거푸집 조기탈형 |

| 조치방안 | • 재도장 | 조치방안 | • 단면보수 |

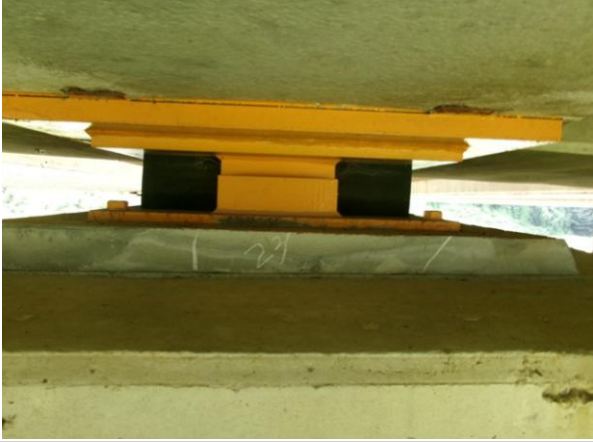
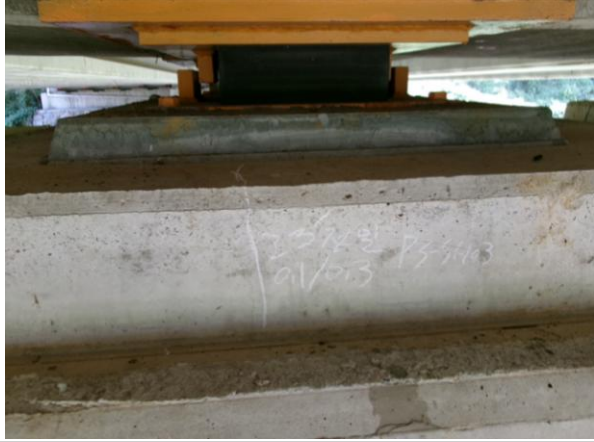
| 손상현황 | • P2-Sh2 몰탈 균열(0.1mm/0.2m) | 손상현황 | • P3-Sh3 받침콘크리트 균열(0.1mm/0.3m) |
| 원 인 | • 건조수축, 온도변화 | 원 인 | • 건조수축, 온도변화 |

| 조치방안 | • 표면처리 | 조치방안 | • 표면처리 |

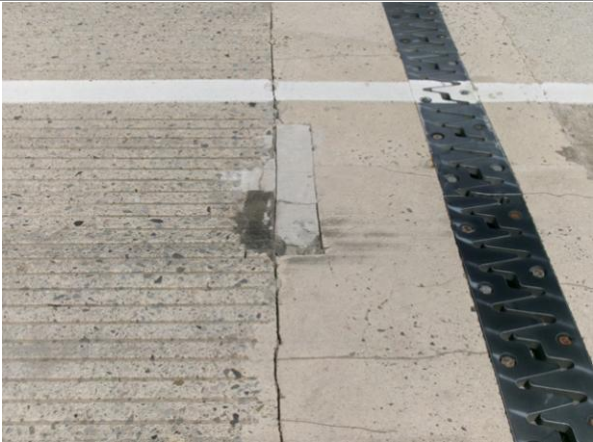
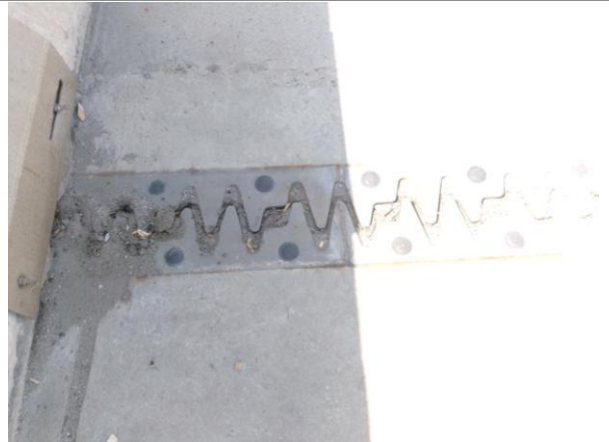
| 손상현황 | • A1 후타재 파손(0.1m×0.5m) | 손상현황 | • A2 이물질퇴적(3.0m) |
| 원 인 | • 차량윤하중, 보수미흡 | 원 인 | • 장기공용, 비산먼지퇴적 |

| 조치방안 | • 단면보수 | 조치방안 | • 청소 |

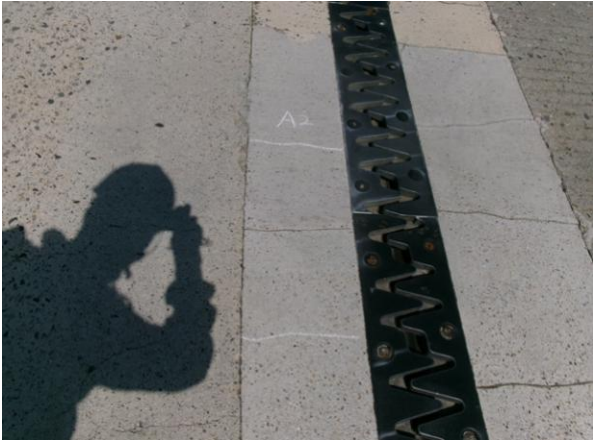
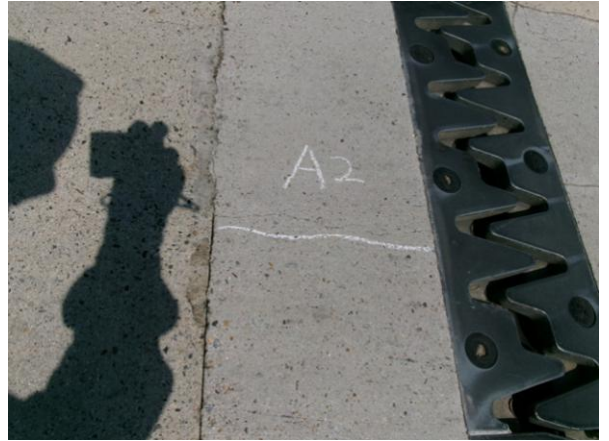
| 손상현황 | • A2 후타재 균열(0.2mm/0.3m×2EA) | 손상현황 | • A2 후타재 균열(0.2mm/0.3m×2EA) |
| 원 인 | • 건조수축, 장기공용, 차량윤하중 | 원 인 | • 건조수축, 장기공용, 차량윤하중 |

| 조치방안 | • 표면처리 | 조치방안 | • 표면처리 |

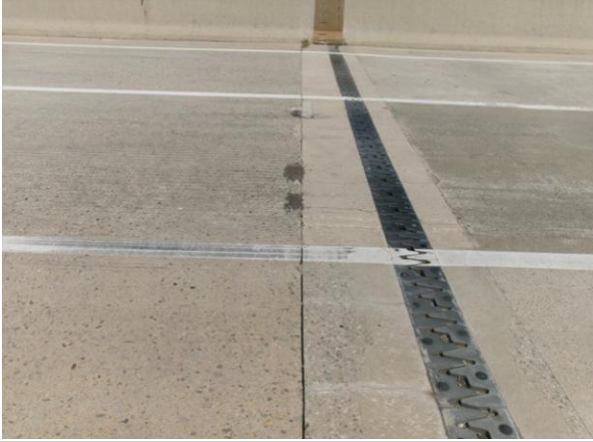
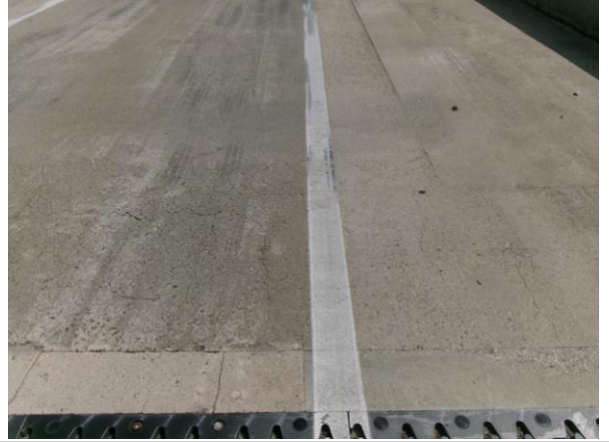
| 손상현황 | • S1 후타재 접속부 이격(11.0m) | 손상현황 | • S1 망상균열(40.0m×3.0m) |
| 원 인 | • 공용기간 증가, 접속부 침하 | 원 인 | • 다짐미흡, 차량윤하중 |

| 조치방안 | • 주의관찰 | 조치방안 | • 주의관찰 |

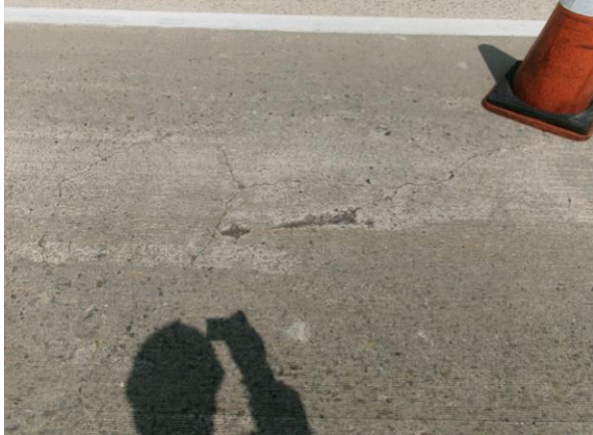
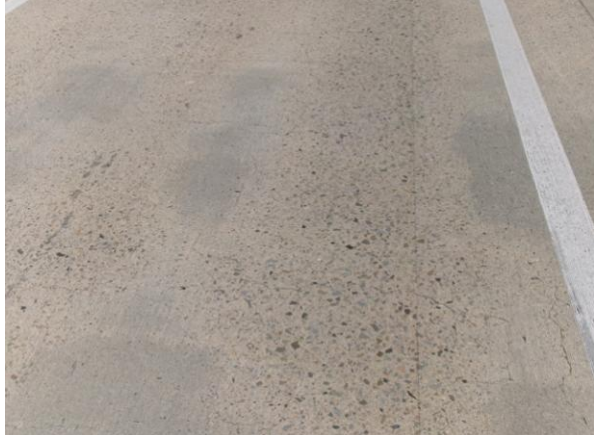
| 손상현황 | • S1 파손(0.5m×0.1m) | 손상현황 | • S3 망상균열(40.0m×3.0m) |
| 원 인 | • 외부충격 | 원 인 | • 다짐미흡, 차량윤하중 |

| 조치방안 | • 단면보수 | 조치방안 | • 주의관찰 |

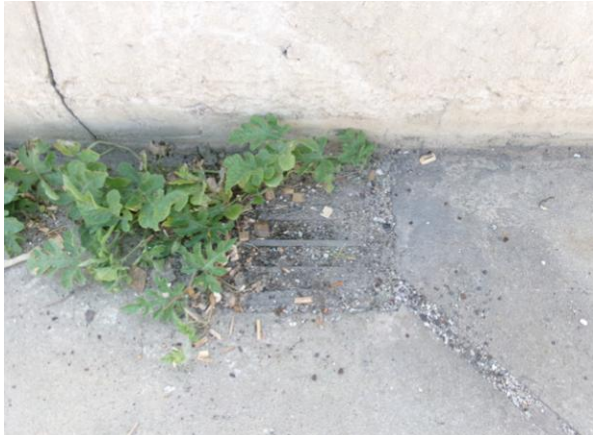
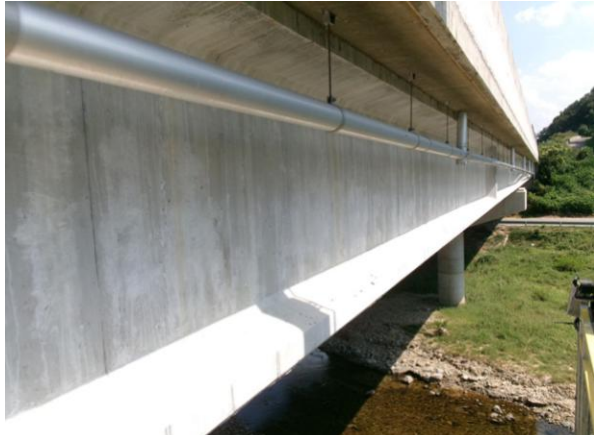
| 손상현황 | • S2 배수구 막힘 1EA | 손상현황 | • 배수관 상태양호 |
| 원 인 | • 공용기간 증가, 차량 비산먼지 등 | 원 인 | • - |

| 조치방안 | • 정비 | 조치방안 | • - |

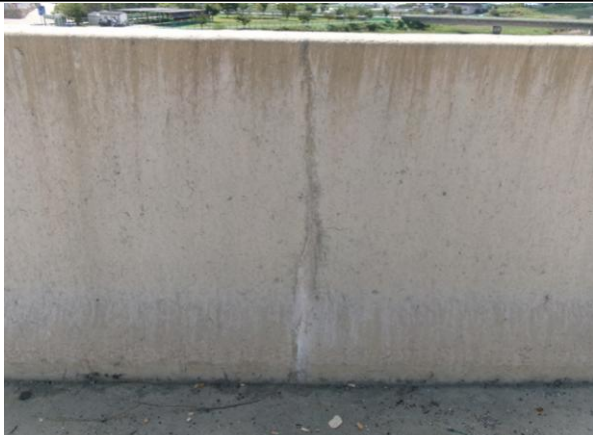
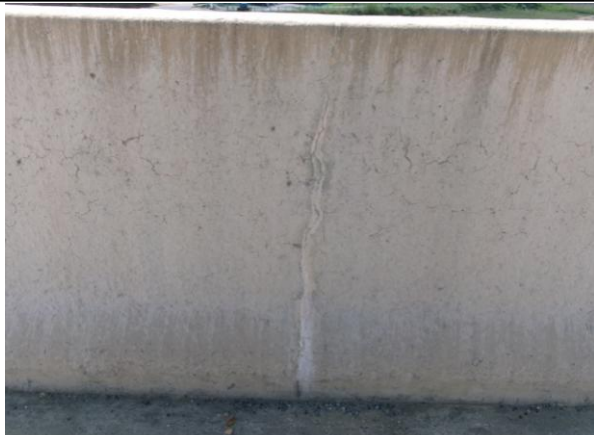
| 손상현황 | • S2 방호벽 균열부백태(0.1m×1.5m) | 손상현황 | • S3 방호벽 균열부백태(0.1m×1.5m) |
| 원 인 | • 우수유입, 수분침투 등 | 원 인 | • 우수유입, 수분침투 등 |

| 조치방안 | • 표면처리 | 조치방안 | • 표면처리 |

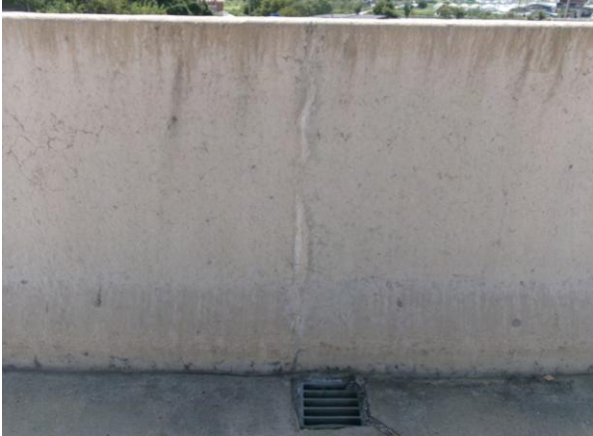
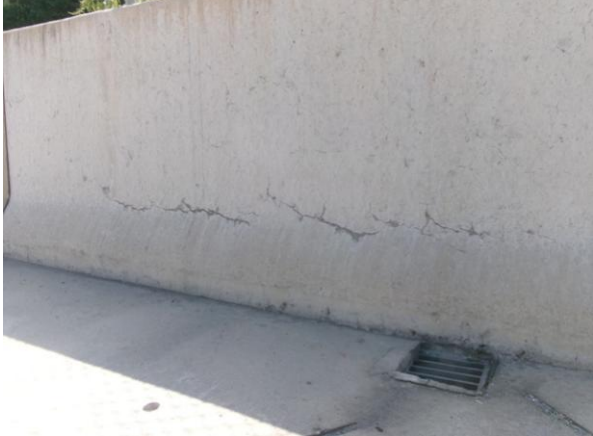
| 손상현황 | • S3 방호벽 균열부백태 (0.1m×1.5m) | 손상현황 | • S4 방호벽 균열 (0.2mm/3.0m) |
| 원 인 | • 우수유입, 수분침투 등 | 원 인 | • 건조수축, 공용기간 경과 등 |

| 조치방안 | • 표면처리 | 조치방안 | • 표면처리 |

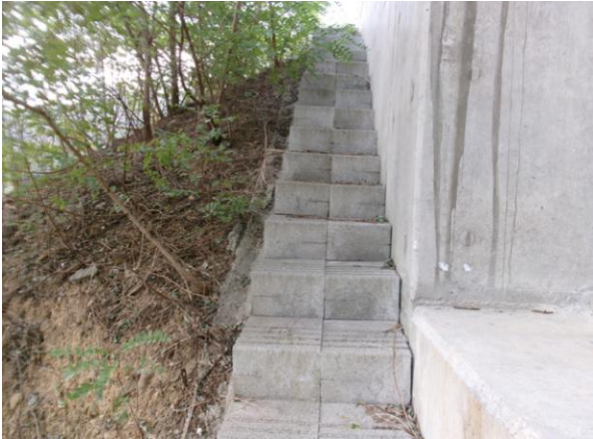
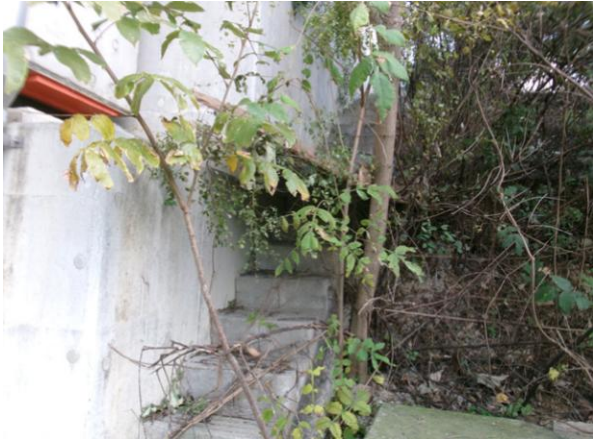
| 손상현황 | • A1 상태양호 | 손상현황 | • A2 상태양호 |
