## 18. 금매교

## 18.1 상주방향

## 18.2 영천방향

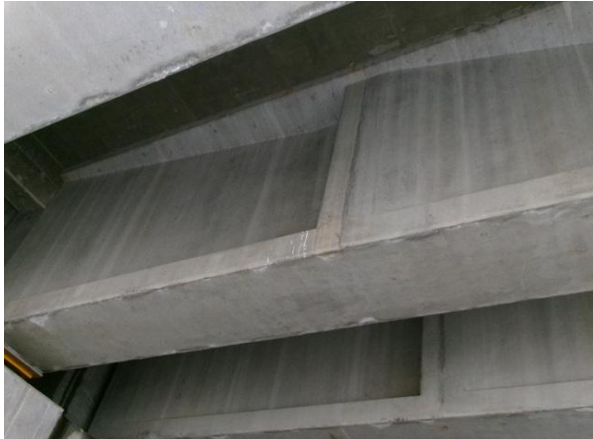
| 손상현황 | • S7-G3 파손 보수 현황 | 손상현황 | • 거더 상태양호 |
| 원 인 | • 상태양호 | 원 인 | — |

| 조치방안 | — | 조치방안 | — |

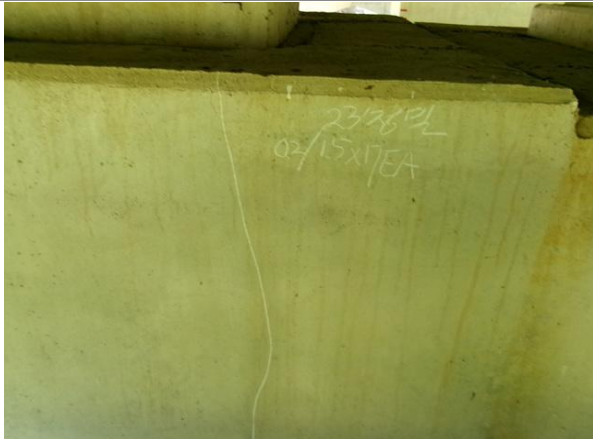
| <b>손상현황</b> • P1 코핑부 균열(0.2mm/1.5m*7EA) | <b>손상현황</b> • P6 코핑부 균열(0.2mm/1.0m*10EA) |
| <b>원 인</b> • 건조수축, 거푸집 조기탈거 등 | <b>원 인</b> • 건조수축, 거푸집 조기탈거 등 |

| <b>조치방안</b> • 표면처리 | <b>조치방안</b> • 표면처리 |

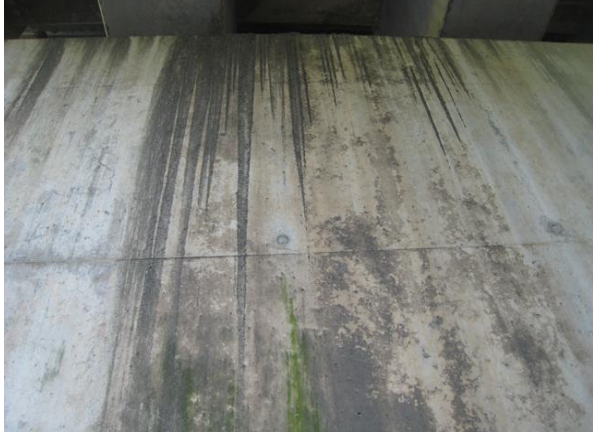
| <b>손상현황</b> • P2 표면열화(4.0m×2.0m) | <b>손상현황</b> • P2 폐콘크리트 퇴적(10.0m×1.0m) |
| <b>원 인</b> • 우수유입, 장기공용, 시공미흡 | <b>원 인</b> • 시공미흡 등 |

| <b>조치방안</b> • 표면보수 | <b>조치방안</b> • 정비 |

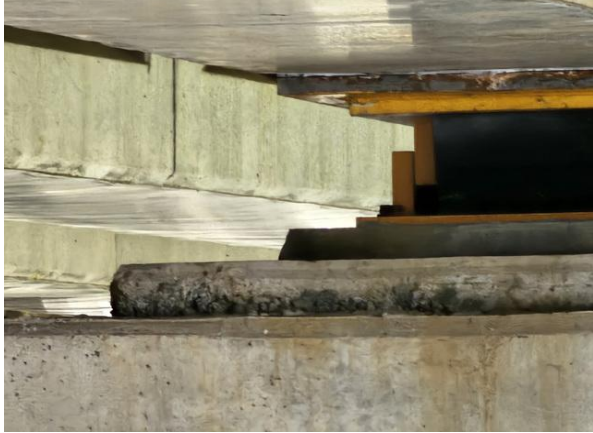
| <b>손상현황</b> • P5-Sh8 받침콘크리트재료분리(0.5m×0.2m) | <b>손상현황</b> • A1-Sh1 Plate부식(5EA) |
| <b>원 인</b> • 시공미흡, 다짐미흡 | <b>원 인</b> • 외부 단부 및 신축이음 하부 우수유입 |

| <b>조치방안</b> • 단면보수 | <b>조치방안</b> • 재도장 |

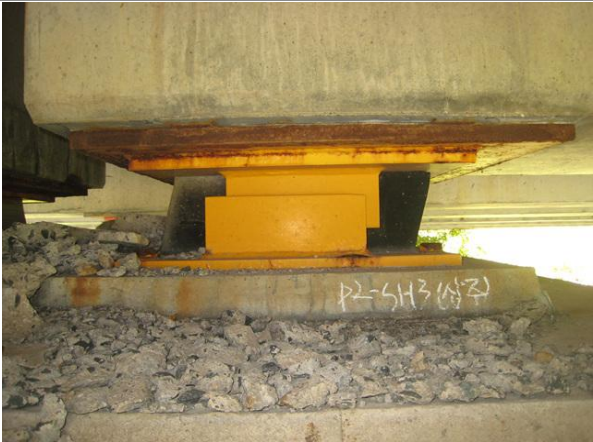
| 손상현황 | • P2-Sh3 Plate부식(10EA) | 손상현황 | • P6-Sh4 볼트 부식(20EA) |
| 원 인 | • 외부 단부 및 신축이음 하부 우수유입 | 원 인 | • 외부 단부 및 신축이음 하부 우수유입 |

| 조치방안 | • 재도장 | 조치방안 | • 재도장 |

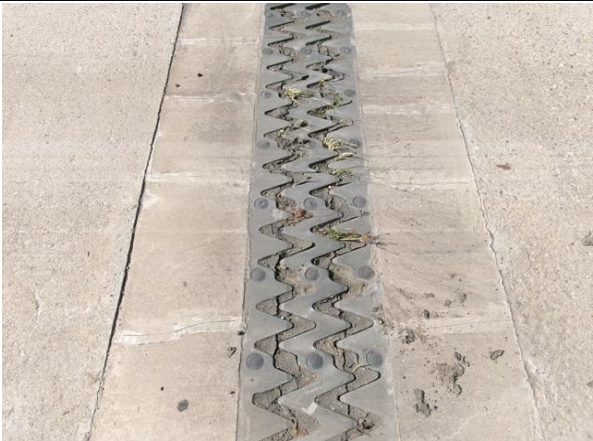
| 손상현황 | • P5 본체 이물질퇴적(L=3.0m) | 손상현황 | • A2 본체 이물질퇴적(L=1.0m) |
| 원 인 | • 공용기간증가, 우수유입 | 원 인 | • 공용기간증가, 우수유입 |

| 조치방안 | • 정비 | 조치방안 | • 정비 |

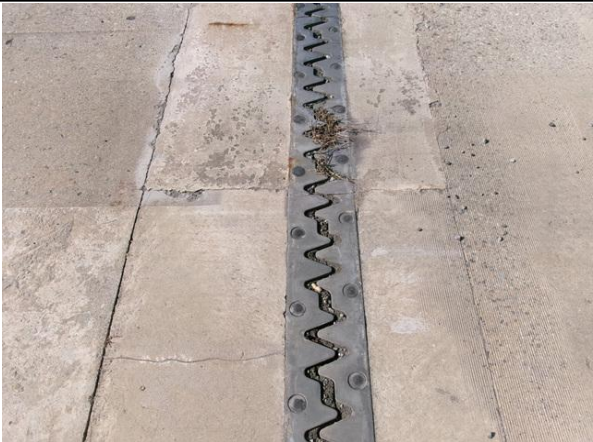
| 손상현황 | • A2 본체 이물질퇴적(L=1.0m) | 손상현황 | • P3 하부 고무재 파손(L=0.5m) |
| 원 인 | • 공용기간증가, 우수유입 | 원 인 | • 건조수축, 차량윤하중, 표면열화 |

| 조치방안 | • 정비 | 조치방안 | • 단면보수 |

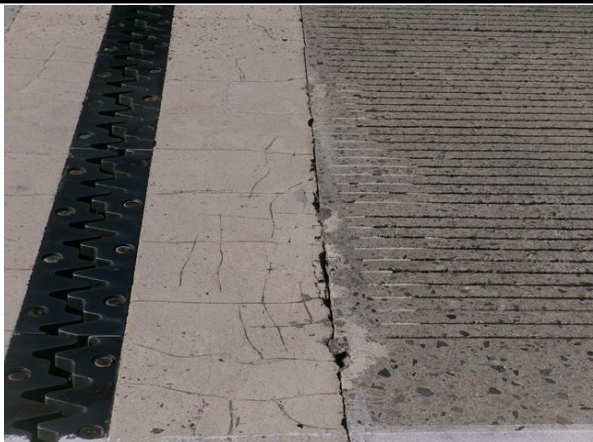
| 손상현황 | • A1 후타재 파손(0.1m×1.0m) | 손상현황 | • A2 후타재 보수부 파손(0.2m×0.1m) |
| 원 인 | • 건조수축, 차량윤하중, 표면열화 | 원 인 | • 건조수축, 차량윤하중, 표면열화 |

| 조치방안 | • 단면보수 | 조치방안 | • 단면보수 |

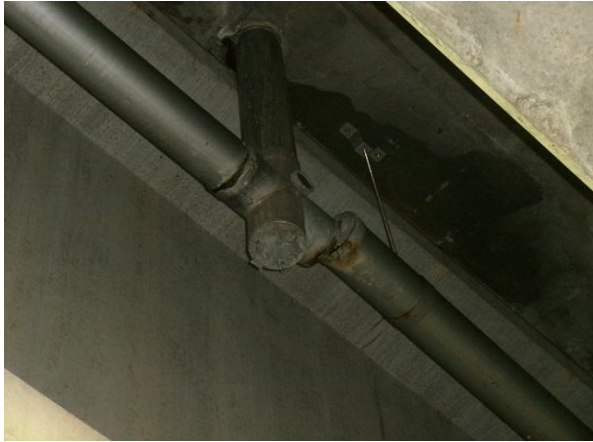
| 손상현황 | • S1 배수관 연결부 탈락(1EA) | 손상현황 | • S1 배수관 누수(1EA) |
| 원 인 | • 장기공용, 시공미흡 | 원 인 | • 장기공용, 시공미흡 |

| 조치방안 | • 정비 | 조치방안 | • 정비 |

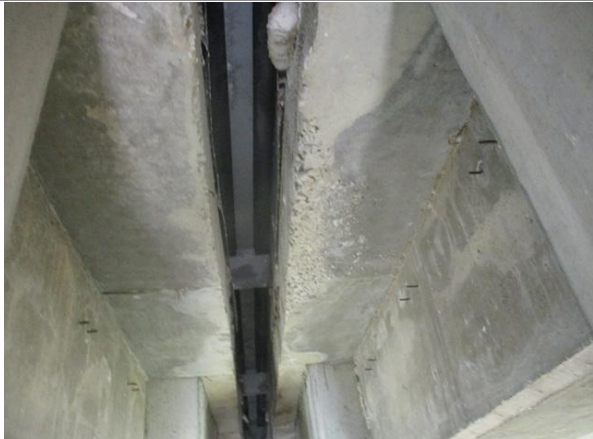
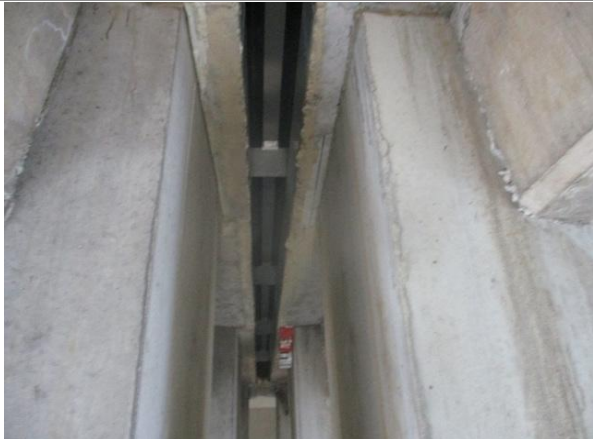
| 손상현황 | • S5 재료분리 (0.1m×0.3m×2EA) | 손상현황 | • S5 재료분리 (0.1m×0.3m×2EA) |
| 원 인 | • 시공미흡, 외부충격 등 | 원 인 | • 시공미흡, 다짐미흡 |

| 조치방안 | • 단면보수 | 조치방안 | • 단면보수 |

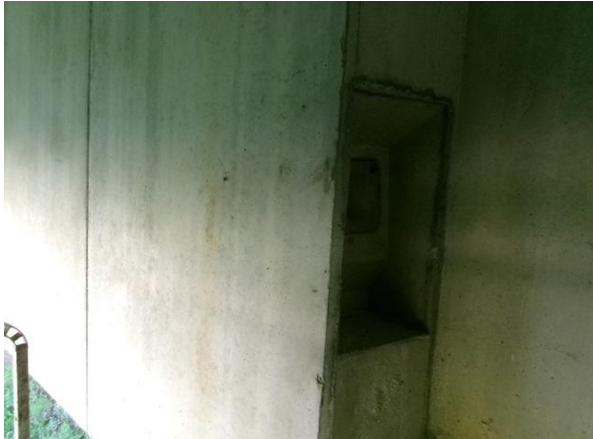
| 손상현황 | • S1-G4 균열 (0.2mm/0.3m*3EA) | 손상현황 | • S1-G5 균열 (0.2mm/1.0m*6EA) |
| 원 인 | • 건조수축, 거푸집 조기탈거 등 | 원 인 | • 건조수축, 거푸집 조기탈거 등 |

| 조치방안 | • 표면처리 | 조치방안 | • 표면처리 |

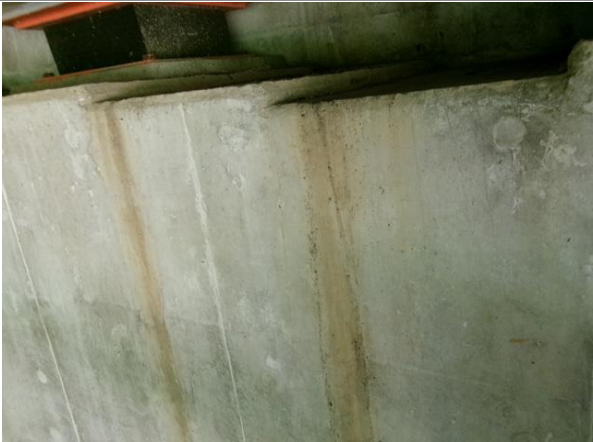
| 손상현황 | • A2 균열(0.1mm/3.0m) | 손상현황 | • A2 균열부백태(0.2m×1.0m) |
| 원 인 | • 건조수축, 거푸집 조기탈거 등 | 원 인 | • 건조수축, 시공미흡, 우수유입 |

| 조치방안 | • 표면처리 | 조치방안 | • 표면처리 |

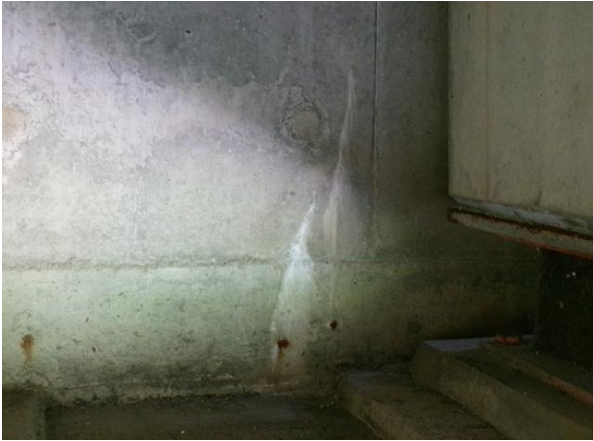
| 손상현황 | • A2 균열부백태(0.2m×1.0m) | 손상현황 | • A1 자재적치(1EA) |
| 원 인 | • 건조수축, 시공미흡, 우수유입 | 원 인 | • 시공미흡 |

| 조치방안 | • 표면처리 | 조치방안 | • 정비 |

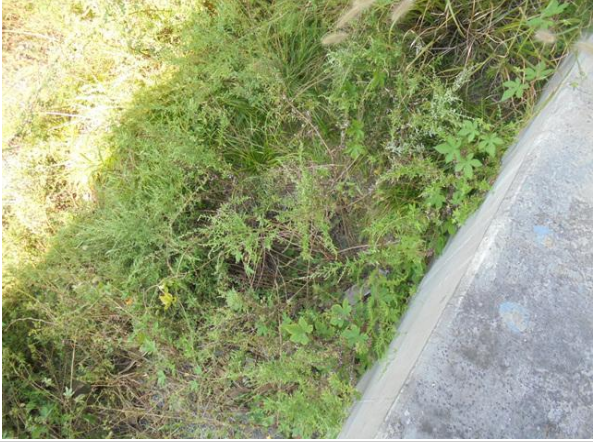
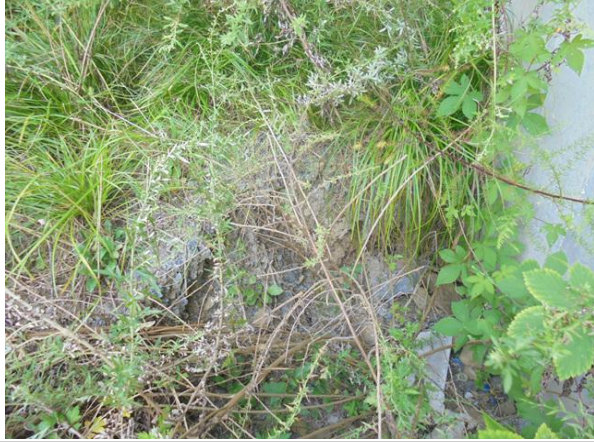
| 손상현황 | • A1 법면 세굴(1.0m×1.0m) | 손상현황 | • A1 법면 세굴(1.0m×1.0m) |
| 원 인 | • 인접사면 우수유입 | 원 인 | • 인접사면 우수유입 |

| 조치방안 | • 식생공 | 조치방안 | • 식생공 |

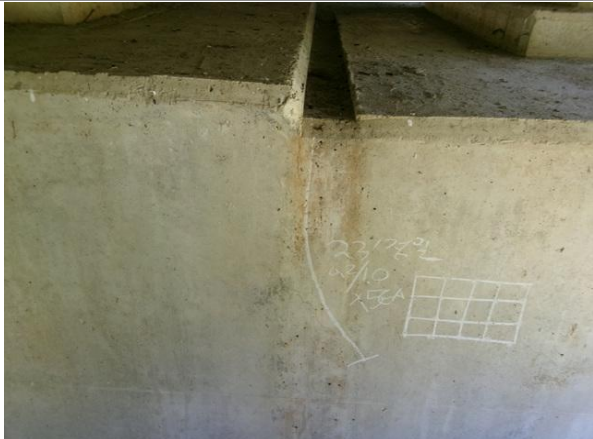
| 손상현황 | • P1 균열(0.2mm/1.0m*5EA) | 손상현황 | • P2 페콘크리트 퇴적(10.0m×1.0m) |
| 원 인 | • 건조수축, 거푸집 조기탈거 등 | 원 인 | • 시공미흡 등 |

| 조치방안 | • 표면처리 | 조치방안 | • 정비 |

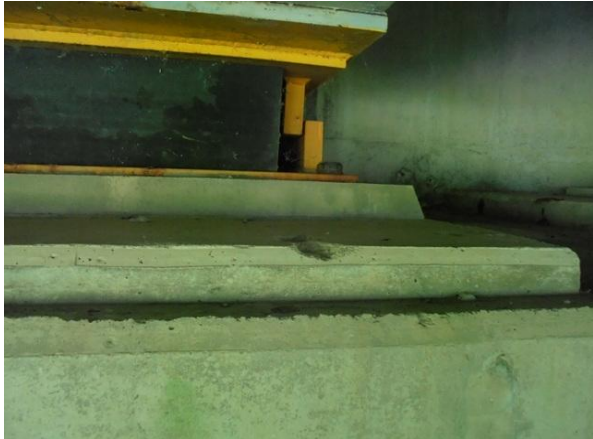
| 손상현황 | • A1-Sh3 받침콘크리트파손(0.1m×0.2m) | 손상현황 | • A1-Sh1 받침콘크리트파손(0.1m×0.2m) |
| 원 인 | • 시공미흡, 외부충격 | 원 인 | • 시공미흡, 외부충격 |

| 조치방안 | • 단면보수 | 조치방안 | • 단면보수 |

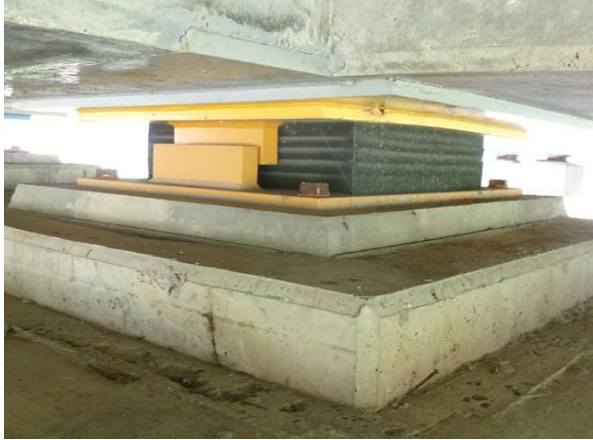
| 손상현황 | • P1-Sh4 볼트부식(4EA) | 손상현황 | • P6-Sh2 볼트부식(4EA) |
| 원 인 | • 외부 단부 및 신축이음 하부 우수유입 | 원 인 | • 외부 단부 및 신축이음 하부 우수유입 |

| 조치방안 | • 재도장 | 조치방안 | • 재도장 |

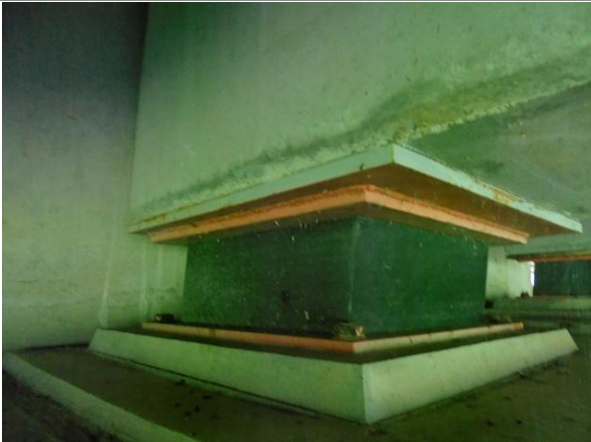
| 손상현황 | • A1-Sh4 Plate부식(5EA) | 손상현황 | • P2-Sh8 Plate부식(10EA) |
| 원 인 | • 외부 단부 및 신축이음 하부 우수유입 | 원 인 | • 외부 단부 및 신축이음 하부 우수유입 |

| 조치방안 | • 재도장 | 조치방안 | • 재도장 |

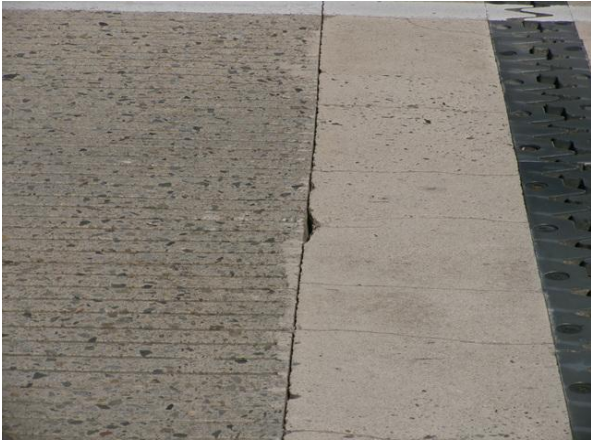
| 손상현황 | • A1 후타재 파손(0.1m×0.2m) | 손상현황 | • P5 본체 이물질퇴적(L=2.0m) |
| 원 인 | • 건조수축, 차량윤하중, 표면열화 | 원 인 | • 공용기간증가, 우수유입 |

| 조치방안 | • 단면보수 | 조치방안 | • 정비 |

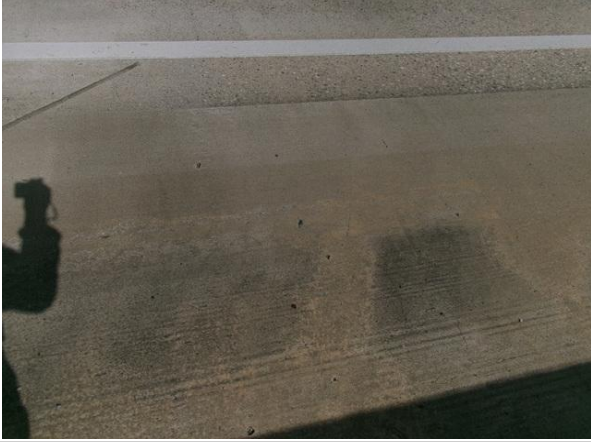
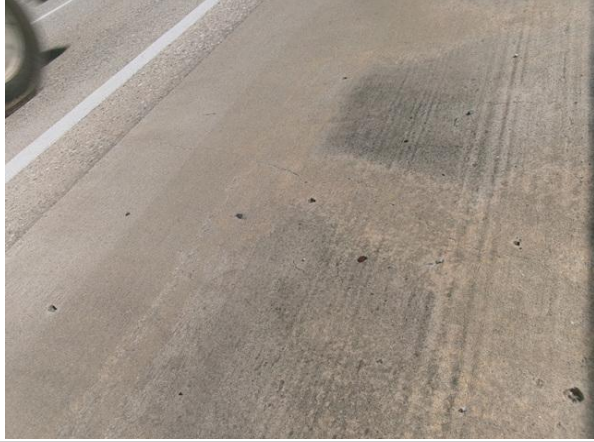
| 손상현황 | • S2 포장 균열(L=2.0m×2EA) | 손상현황 | • S2 포장 균열(L=2.0m×2EA) |
| 원 인 | • 건조수축, 장기공용, 차량윤하중 | 원 인 | • 건조수축, 장기공용, 차량윤하중 |

| 조치방안 | • 표면처리 | 조치방안 | • 표면처리 |

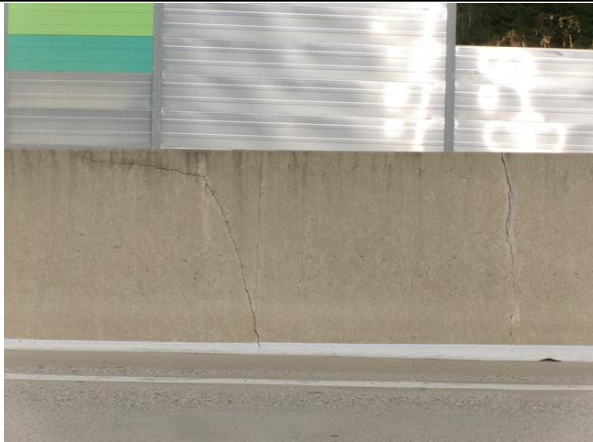
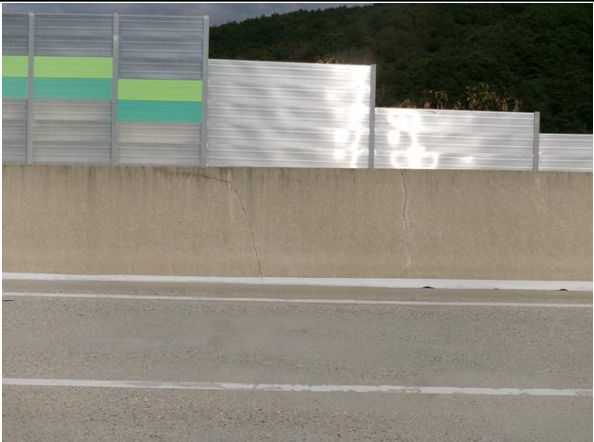
| 손상현황 | • S7 중분대 파손(2.0m×1.5m) | 손상현황 | • S7 중분대 파손(2.0m×1.5m) |
| 원 인 | • 외부충격 등 | 원 인 | • 외부충격 등 |

| 조치방안 | • 단면보수 | 조치방안 | • 단면보수 |

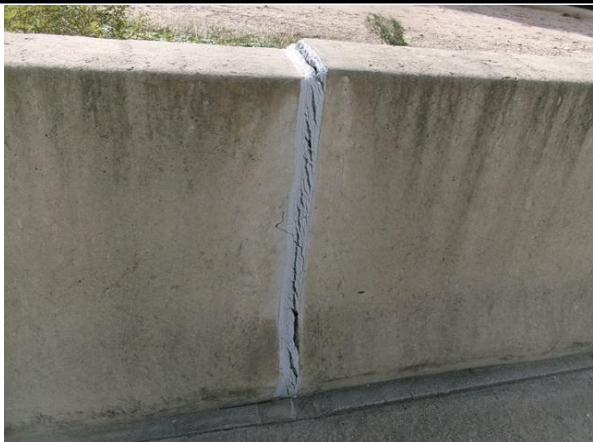
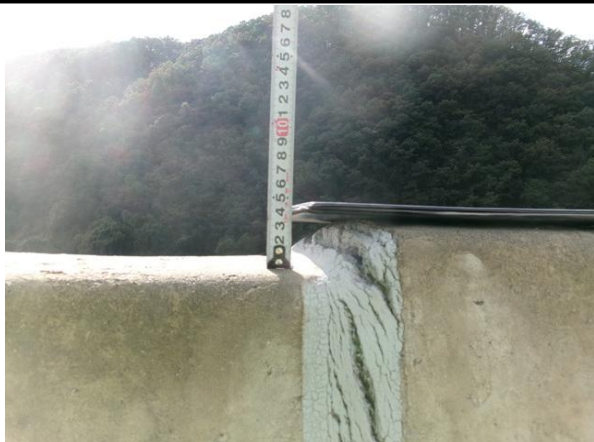
| 손상현황 | • S7 접속부 단차(L=1.0m) | 손상현황 | • S7 접속부 단차(L=1.0m) |
| 원 인 | • 초기침하, 시공미흡 등 | 원 인 | • 초기침하, 시공미흡 등 |

| 조치방안 | • 주의관찰 | 조치방안 | • 주의관찰 |
