## 19. 가호교

## 19.1 상주방향

## 19.2 영천방향

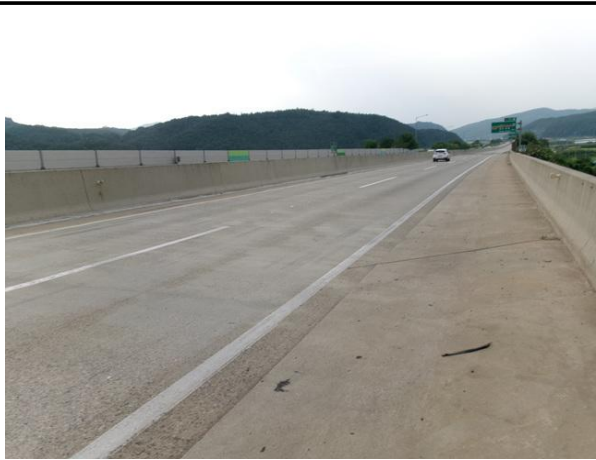
교면포장 전경

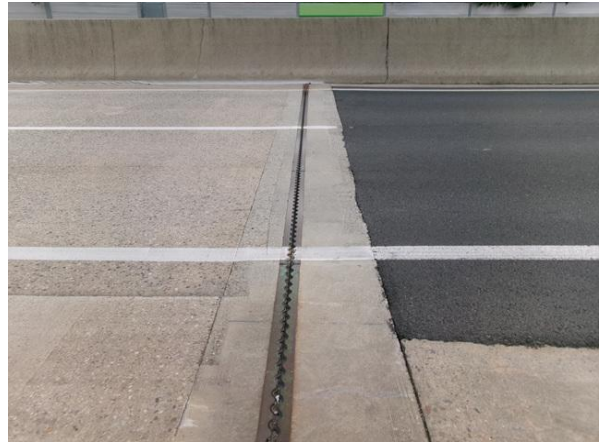
신축이음 전경

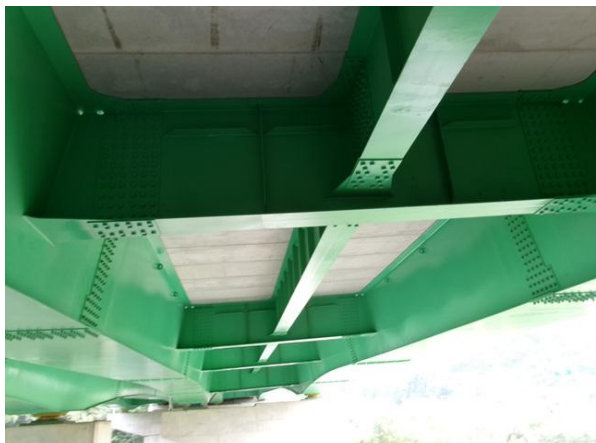
바닥판하면 전경

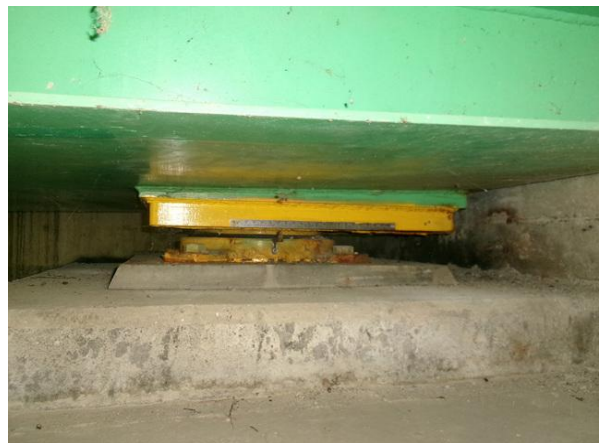
교량받침 전경

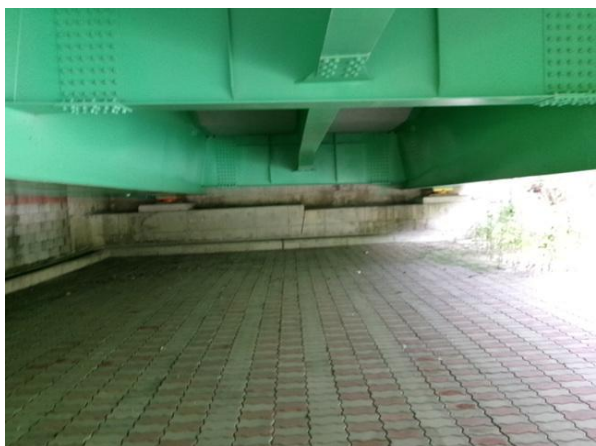
교대 전경

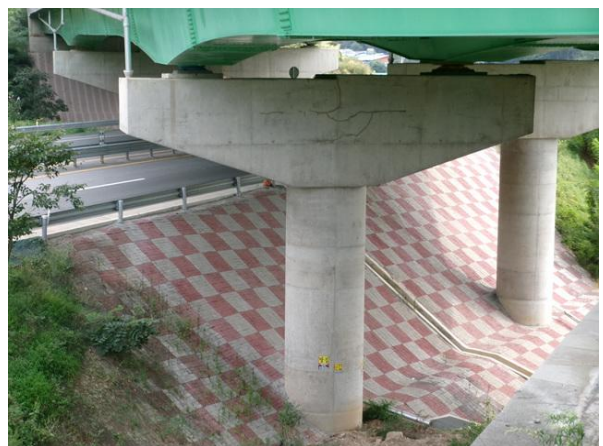
교각 전경

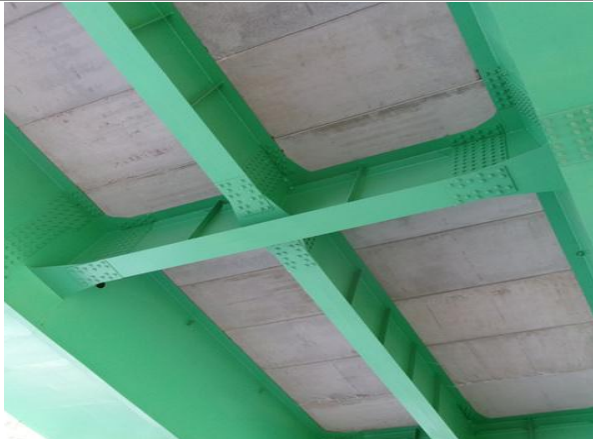
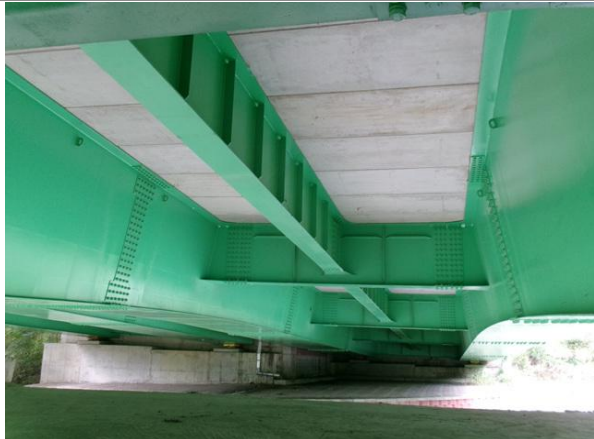
| 손상현황 | • 바닥판하면 상태양호 | 손상현황 | • 바닥판하면 상태양호 |

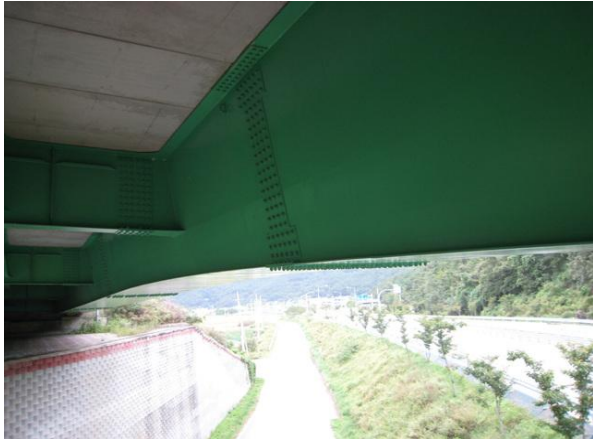
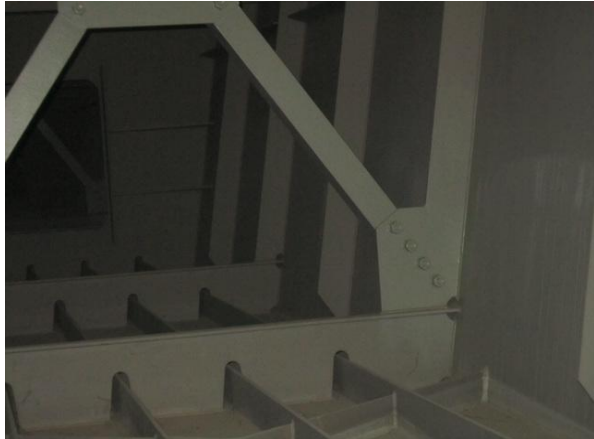
| 손상현황 | • 거더외부 상태양호 | 손상현황 | • 거더내부 상태양호 |

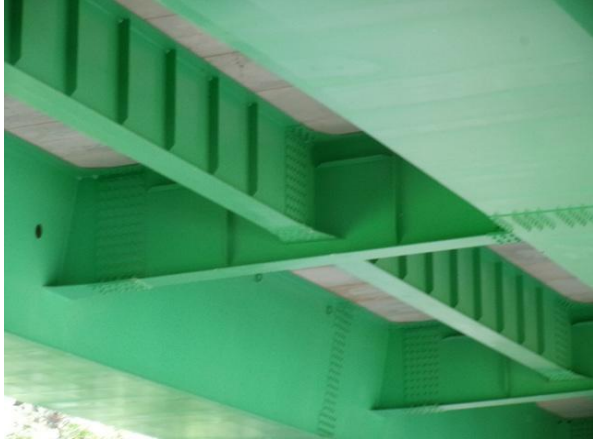
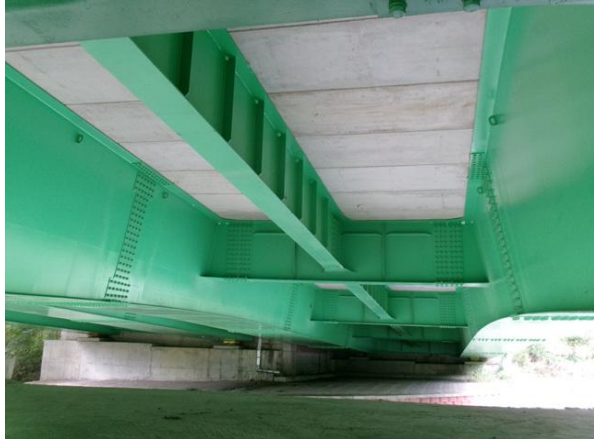
| 손상현황 | • 가로보 상태양호 | 손상현황 | • 세로보 상태양호 |

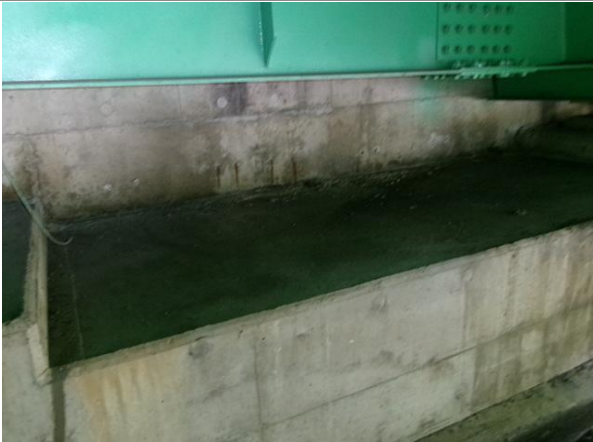
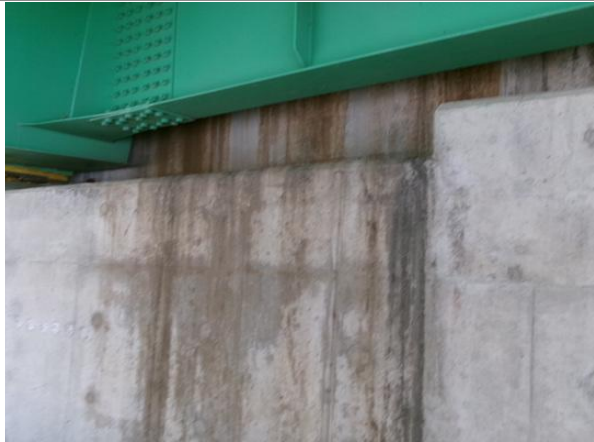
| 손상현황 | • A1 체수(5.0m×1.0m) | 손상현황 | • A1 누수흔적(5.0m×5.0m) |
| 원 인 | • 신축이음 하부 누수, 마감불량 | 원 인 | • 신축이음 하부 누수, 마감불량 |

| 조치방안 | • 정비 | 조치방안 | • 표면처리 |

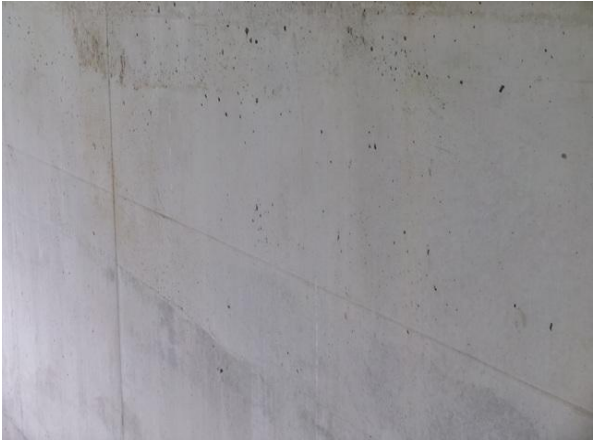
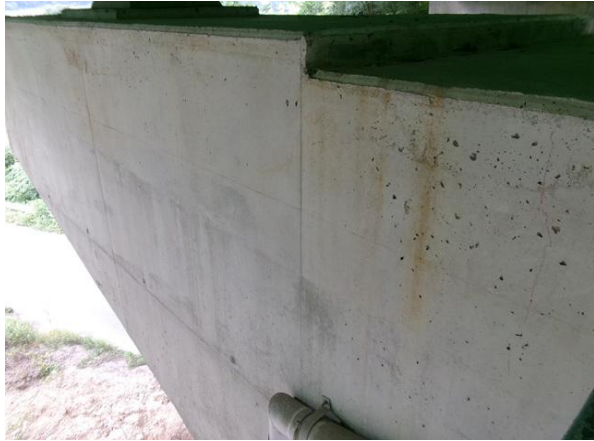
| 손상현황 | • P1 망상균열(7.0m×1.5m) | 손상현황 | • P1 망상균열(7.0m×1.5m) |
| 원 인 | • 건조수축, 거푸집 조기탈거 등 | 원 인 | • 건조수축, 거푸집 조기탈거 등 |

| 조치방안 | • 표면처리 | 조치방안 | • 표면처리 |

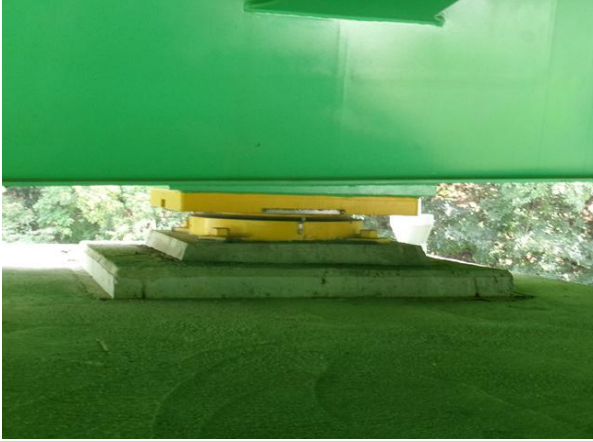
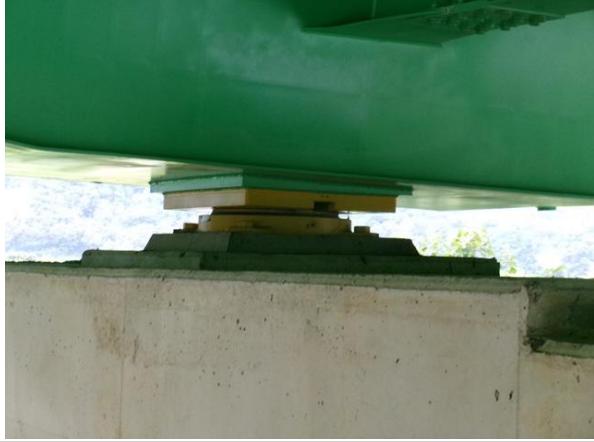
| 손상현황 | • 교량받침 상태양호 | 손상현황 | • 교량받침 상태양호 |

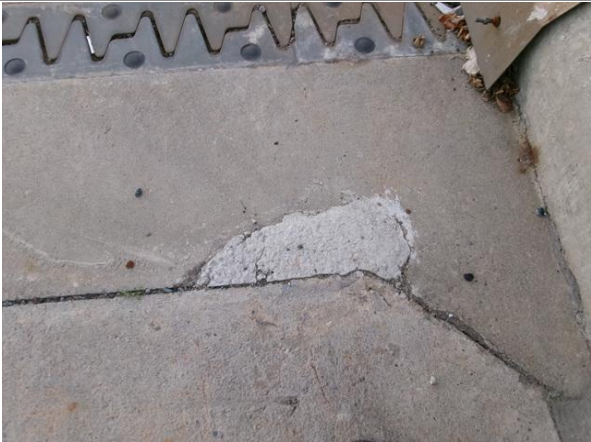
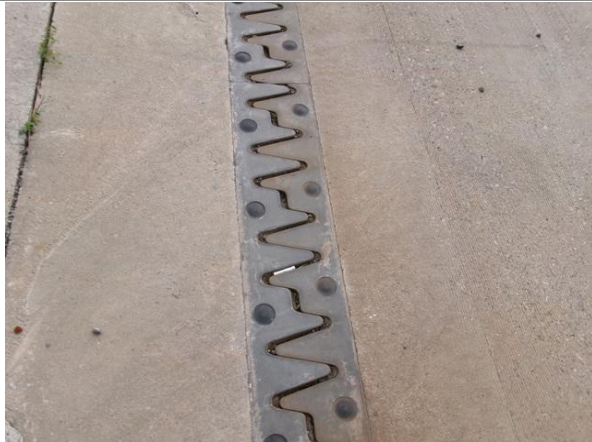
| 손상현황 | • A2 후타재 박리 (0.2m×0.3m) | 손상현황 | • A2 이물질퇴적 (L=1.0m) |
| 원 인 | • 건조수축, 차량윤하중, 표면열화 | 원 인 | • 공용기간증가, 우수유입 |

| 조치방안 | • 단면보수 | 조치방안 | • 정비 |

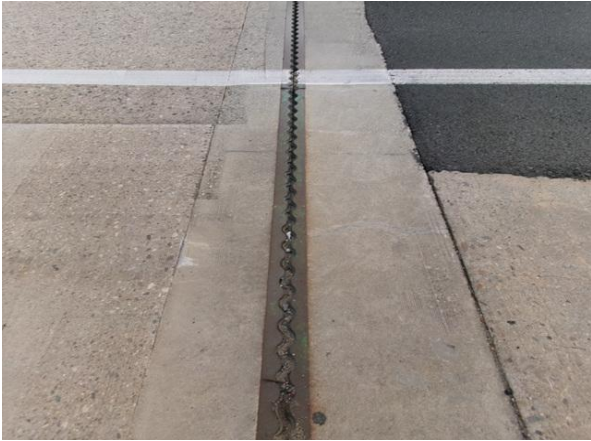
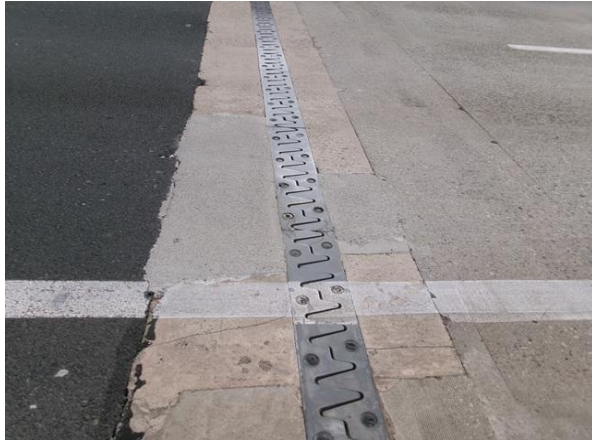
| 손상현황 | • A1 본체 부식 (L=10.0m) | 손상현황 | • A2 보수부 망상균열 (0.5m×1.0m) |
| 원 인 | • 공용기간증가, 우수유입 | 원 인 | • 건조수축, 차량윤하중, 표면열화 |

| 조치방안 | • 재도장 | 조치방안 | • 표면처리 |

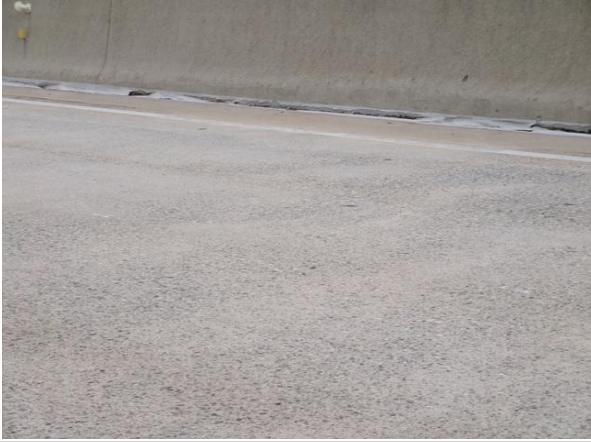
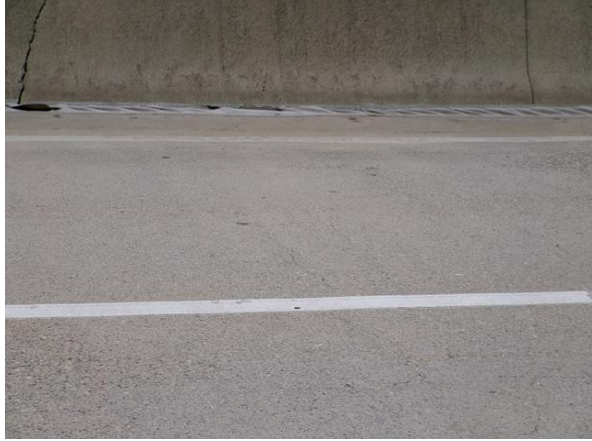
| 손상현황 | • S1 포장 망상균열 (40.0m×6.0m) | 손상현황 | • S1 포장 망상균열 (40.0m×6.0m) |
| 원 인 | • 건조수축, 장기공용, 차량윤하중 | 원 인 | • 건조수축, 장기공용, 차량윤하중 |

| 조치방안 | • 표면처리 | 조치방안 | • 표면처리 |

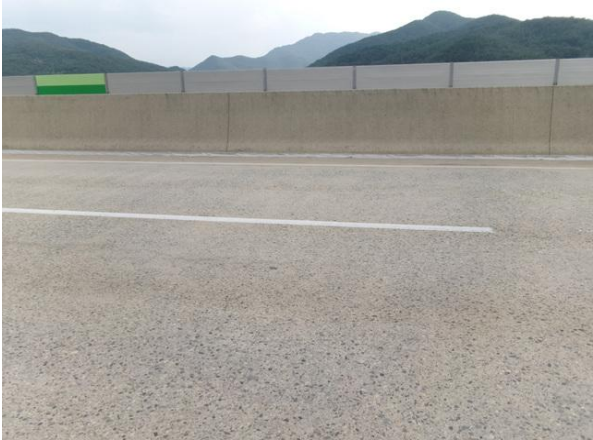
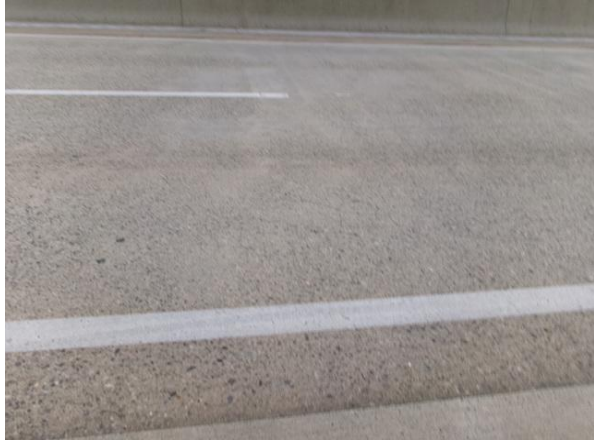
| 손상현황 | • S2 포장 망상균열(40.0m×6.0m) | 손상현황 | • S3 포장 망상균열(40.0m×6.0m) |
| 원 인 | • 건조수축, 장기공용, 차량윤하중 | 원 인 | • 건조수축, 장기공용, 차량윤하중 |

| 조치방안 | • 표면처리 | 조치방안 | • 표면처리 |

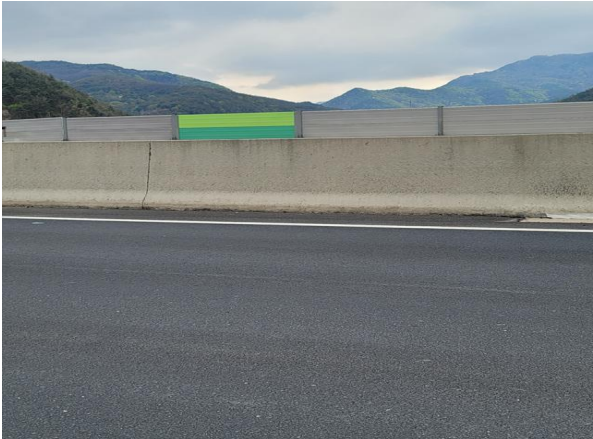
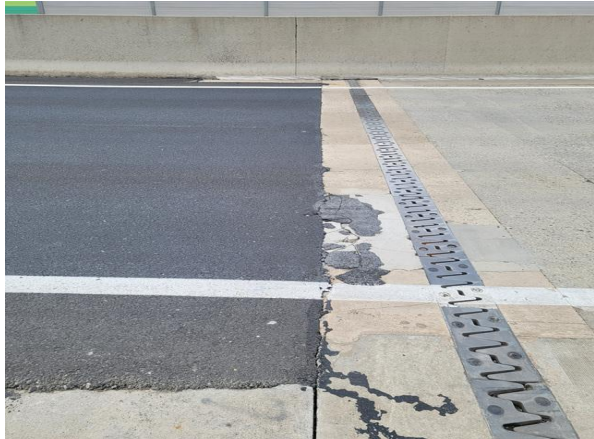
| 손상현황 | • S3 접속부 이격 및 침하 보수현황 | 손상현황 | • S3 접속부 침하 보수현황 |
| 원 인 | • 상태양호 | 원 인 | • 상태양호 |

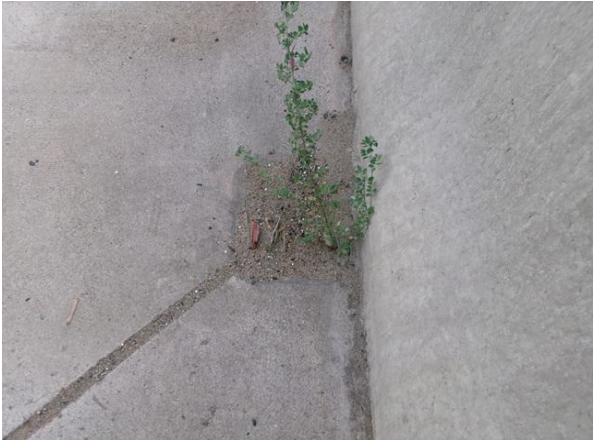
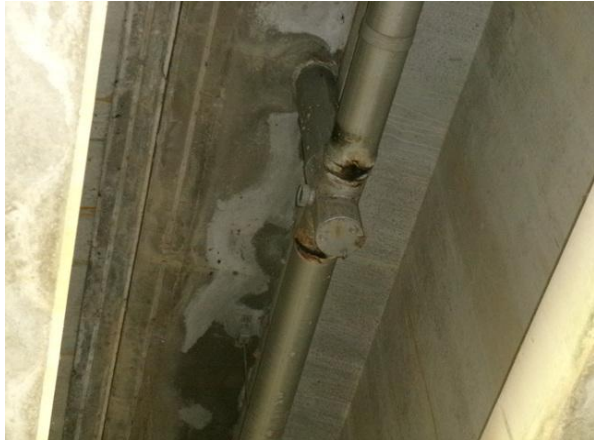
| 손상현황 | • S1 배수구 막힘(2EA) | 손상현황 | • S3 배수구 막힘(2EA) |
| 원 인 | • 장기공용, 비산물퇴적, 우수유입 | 원 인 | • 장기공용, 비산물퇴적, 우수유입 |

| 조치방안 | • 정비 | 조치방안 | • 정비 |

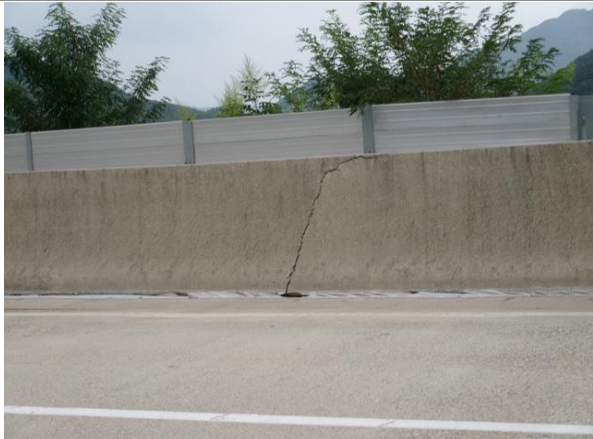
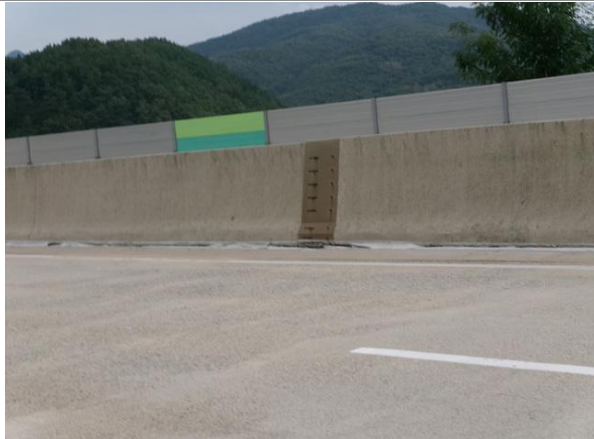
| 손상현황 | • S1 중분대 파손(0.1m×1.5m×2EA) | 손상현황 | • S1 중분대 들뜸(10.0m×0.2m) |
| 원 인 | • 외부충격 등 | 원 인 | • 외부충격 시공미흡 등 |

| 조치방안 | • 단면보수 | 조치방안 | • 단면보수 |

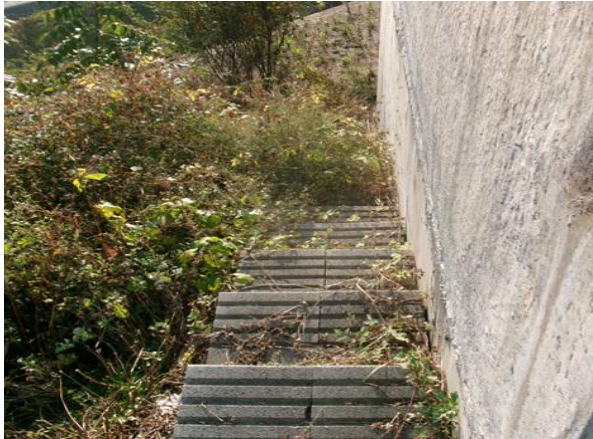
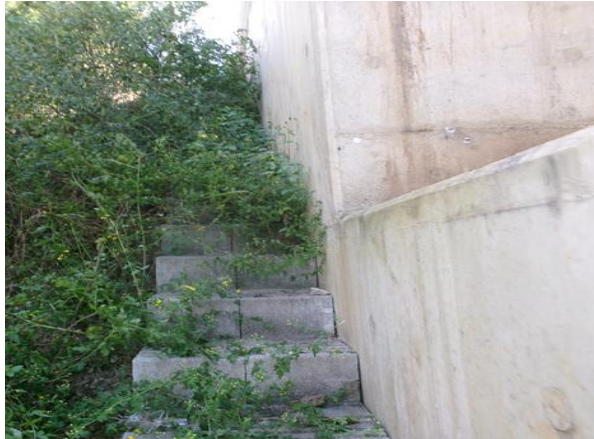
| 손상현황 | • 교대 점검계단 상태양호 | 손상현황 | • 교대 점검계단 상태양호 |

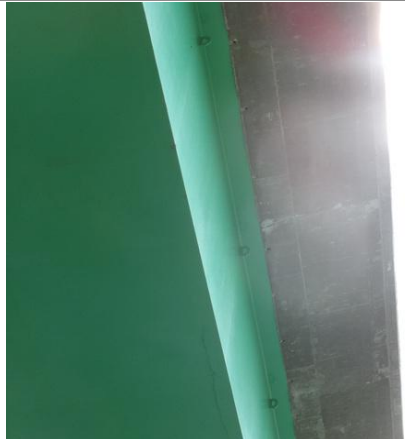
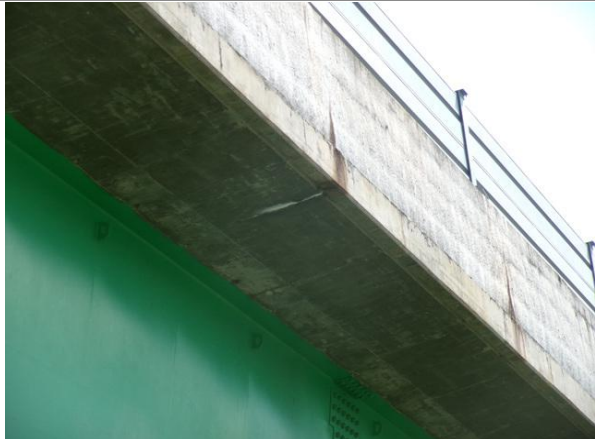
| 손상현황 | • S2 균열부백태 (0.2m×1.0m×2EA) | 손상현황 | • S3 균열부백태 (0.2m×1.0m) |
| 원 인 | • 건조수축, 공용기간 증가, 우수유입 | 원 인 | • 건조수축, 공용기간 증가, 우수유입 |

| 조치방안 | • 표면처리 | 조치방안 | • 표면처리 |

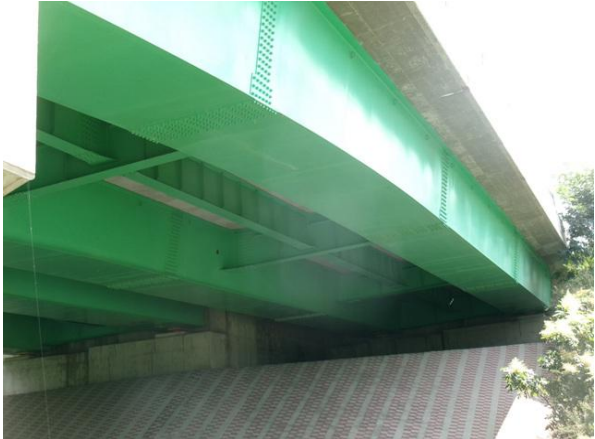
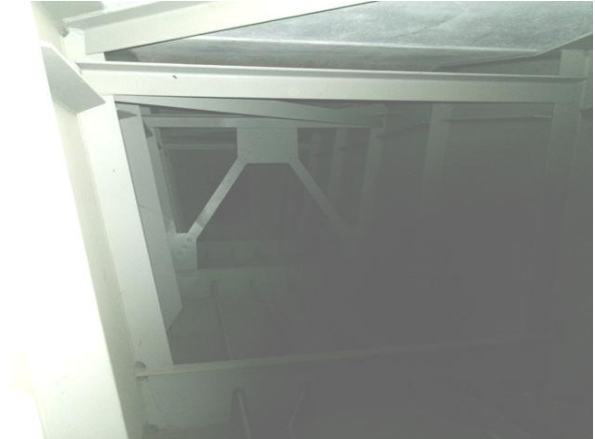
| 손상현황 | • 거더 외부 상태양호 | 손상현황 | • 거더 내부 상태양호 |

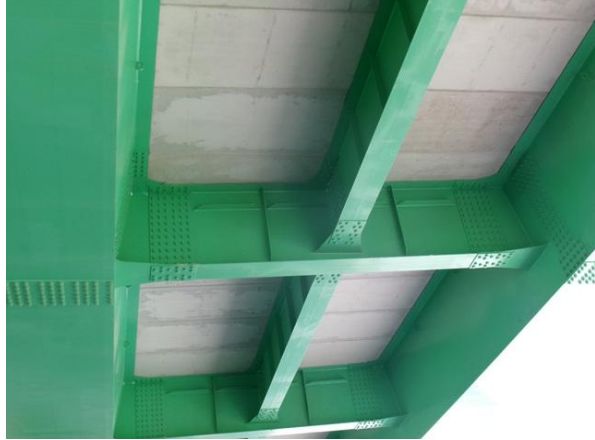
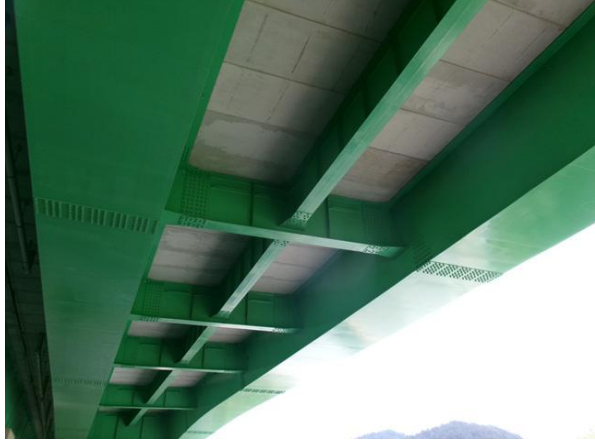
| 손상현황 | • 가로보 상태양호 | 손상현황 | • 세로보 상태양호 |

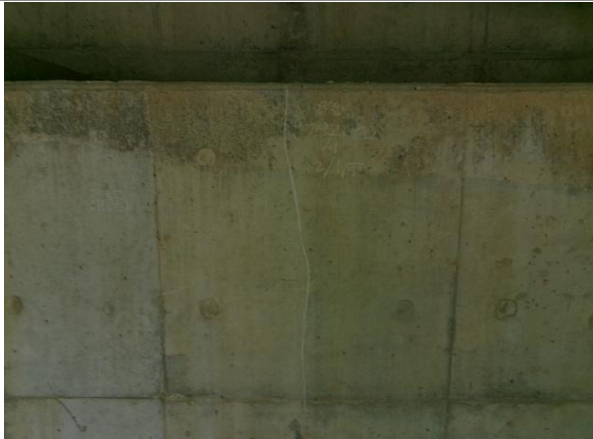
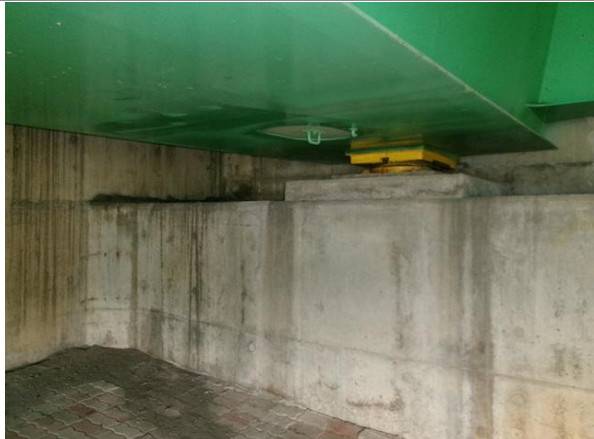
| 손상현황 | • A2 균열(0.2mm/1.5m) | 손상현황 | • A2 누수흔적(6.0m×4.0m) |
| 원 인 | • 건조수축, 거푸집 조기탈거 등 | 원 인 | • 신축이음 하부 누수, 마감불량 |

| 조치방안 | • 표면처리 | 조치방안 | • 표면처리 |

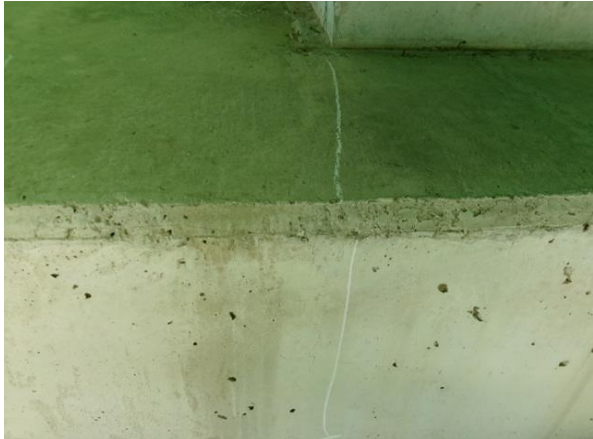
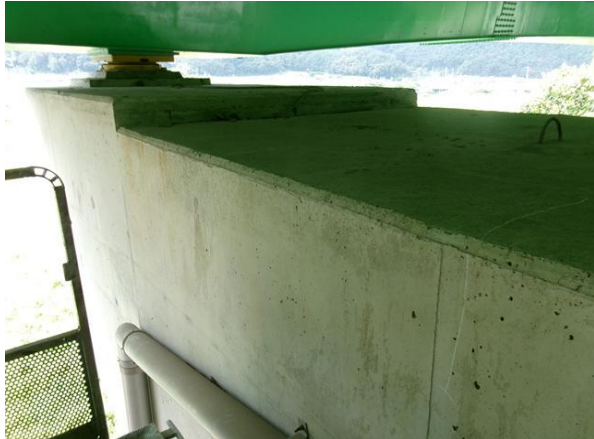
| 손상현황 | • P1 균열(0.2mm/0.5m*5EA) | 손상현황 | • P1 균열(0.2mm/1.5m*12EA) |
| 원 인 | • 건조수축, 거푸집 조기탈거 등 | 원 인 | • 건조수축, 거푸집 조기탈거 등 |

| 조치방안 | • 표면처리 | 조치방안 | • 표면처리 |

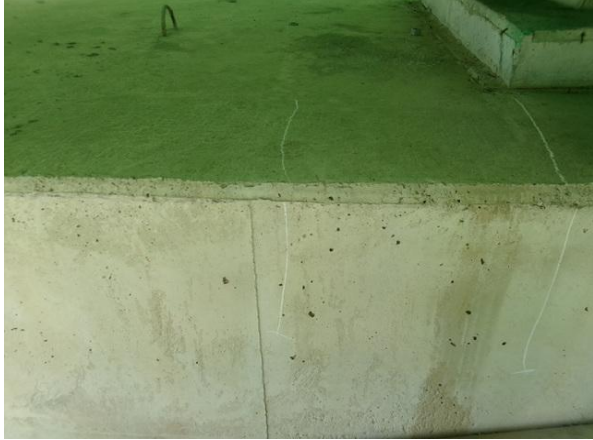
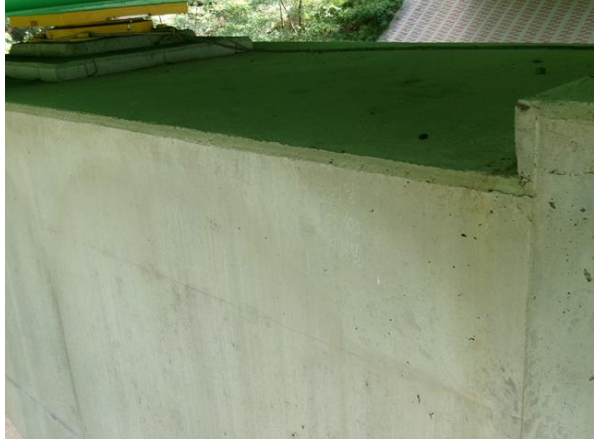
| 손상현황 | • P1 균열(0.2mm/1.5m*12EA) | 손상현황 | • P2 균열(0.1mm/0.5m) |
| 원 인 | • 건조수축, 거푸집 조기탈거 등 | 원 인 | • 건조수축, 거푸집 조기탈거 등 |

| 조치방안 | • 표면처리 | 조치방안 | • 표면처리 |

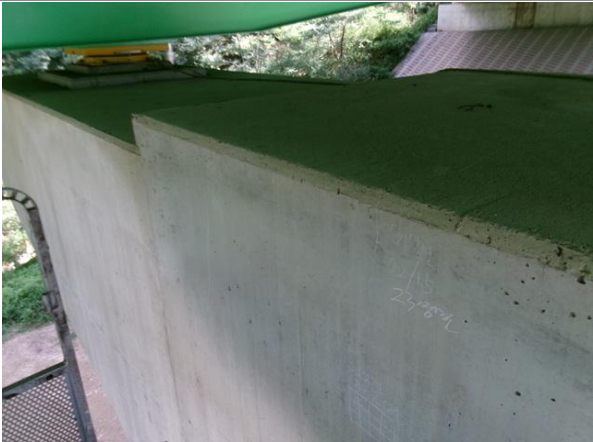
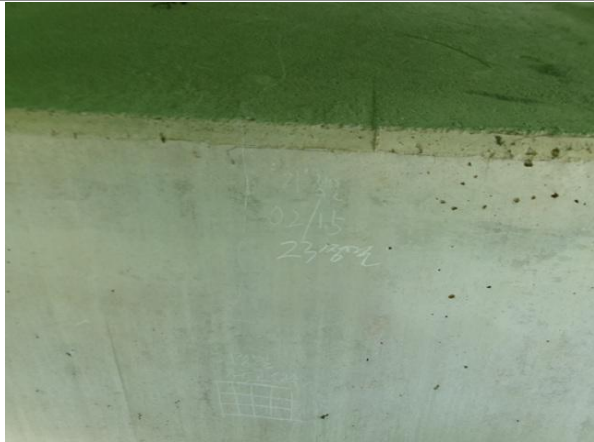
| 손상현황 | • P2 균열(0.2mm/1.5m*4EA) | 손상현황 | • P2 균열(0.2mm/1.5m*4EA) |
| 원 인 | • 건조수축, 거푸집 조기탈거 등 | 원 인 | • 건조수축, 거푸집 조기탈거 등 |

| 조치방안 | • 표면처리 | 조치방안 | • 표면처리 |

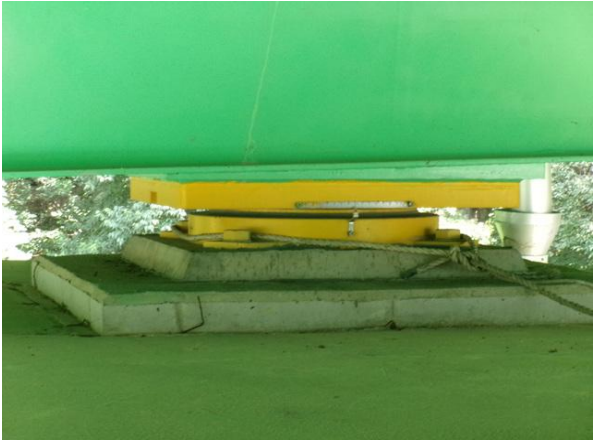
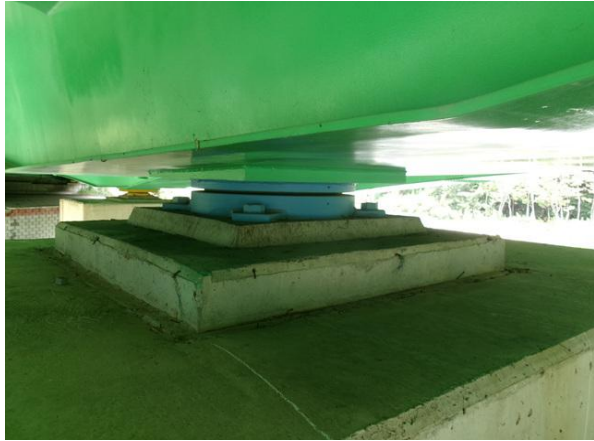
| 손상현황 | • 교량받침 상태양호 | 손상현황 | • 교량받침 상태양호 |

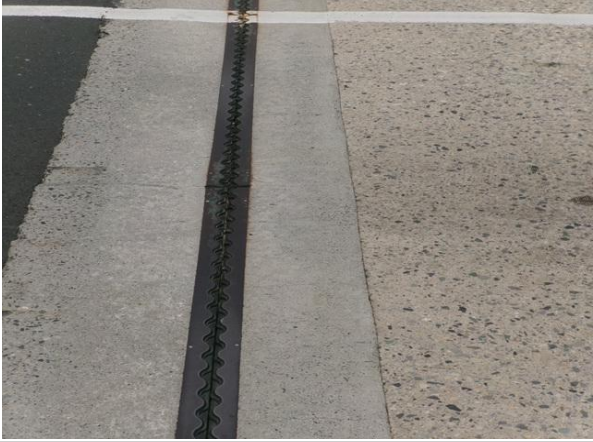
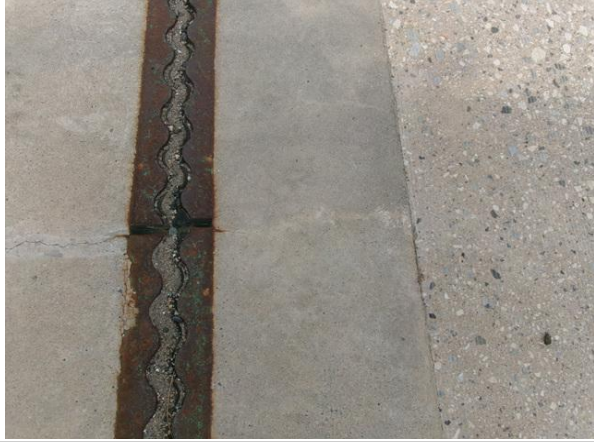
| 손상현황 | • A1 후타재 균열(0.2mm/0.3m*7EA) | 손상현황 | • A1 후타재 균열(0.2mm/0.3m*7EA) |
| 원 인 | • 건조수축, 거푸집 조기탈거 등 | 원 인 | • 건조수축, 거푸집 조기탈거 등 |

| 조치방안 | • 표면처리 | 조치방안 | • 표면처리 |

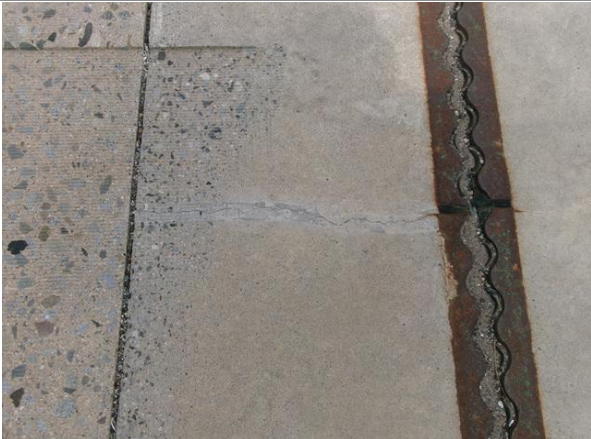
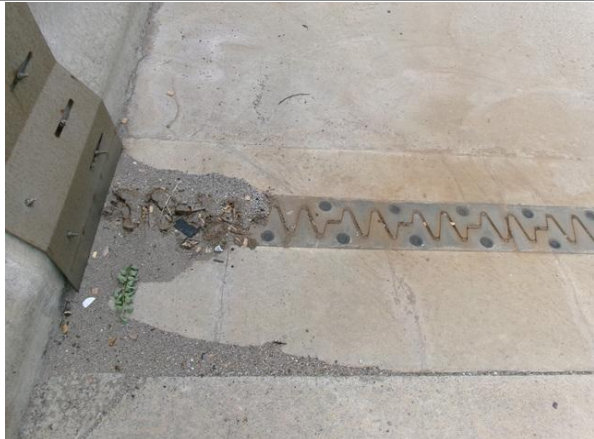
| 손상현황 | • A1 후타재 균열(0.2mm/0.5m*5EA) | 손상현황 | • A2 이물질퇴적(L=2.0m) |
| 원 인 | • 건조수축, 거푸집 조기탈거 등 | 원 인 | • 공용기간증가, 우수유입 |

| 조치방안 | • 표면처리 | 조치방안 | • 정비 |

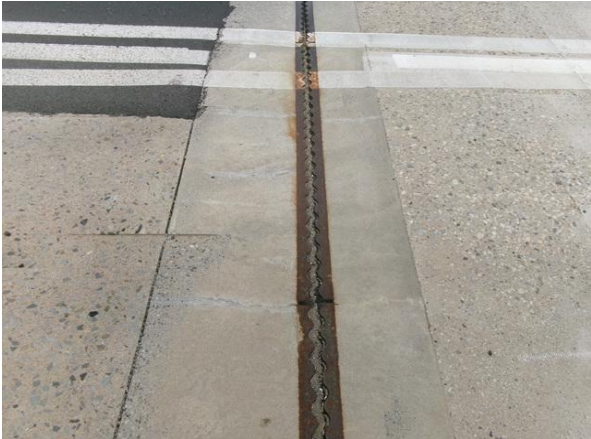
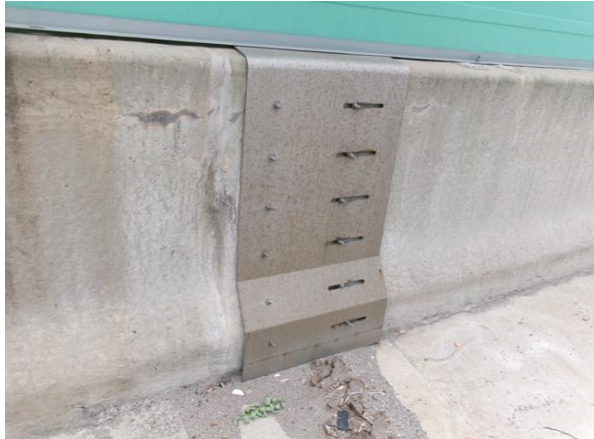
| 손상현황 | • A1 본체 부식(L=10.0m) | 손상현황 | • A2 차수판볼트탈락 보수현황 |
| 원 인 | • 공용기간증가, 우수유입 | 원 인 | • 상태양호 |

| 조치방안 | • 재도장 | 조치방안 | — |

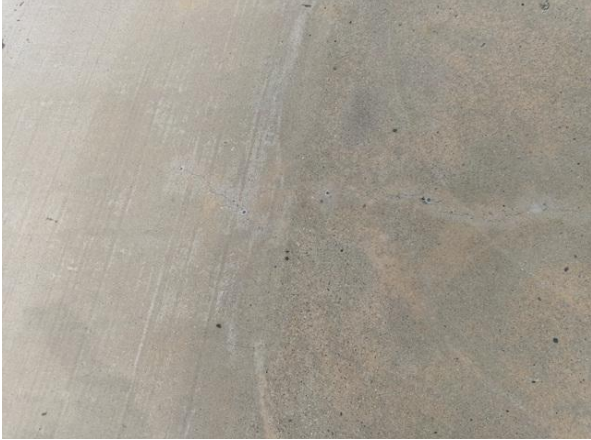
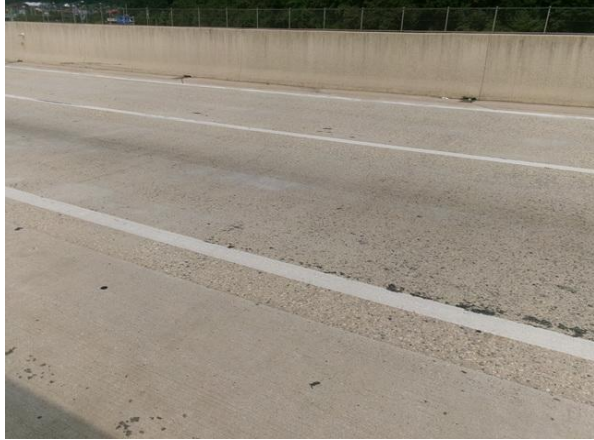
| 손상현황 | • S2 포장 균열(L=3.0m) | 손상현황 | • S1 망상균열(10.0m×3.0m) |
| 원 인 | • 건조수축, 장기공용, 차량윤하중 | 원 인 | • 건조수축, 장기공용, 차량윤하중 |

| 조치방안 | • 표면처리 | 조치방안 | • 표면처리 |

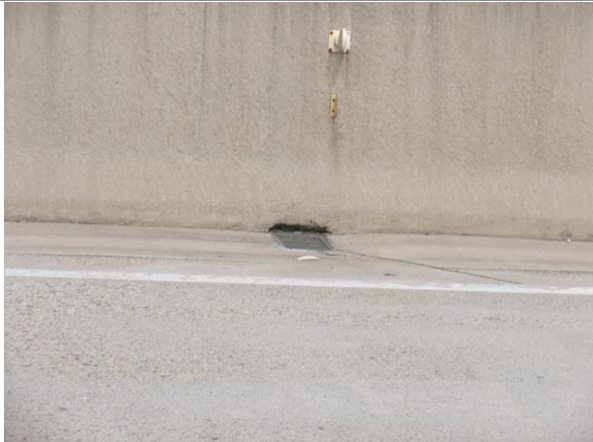
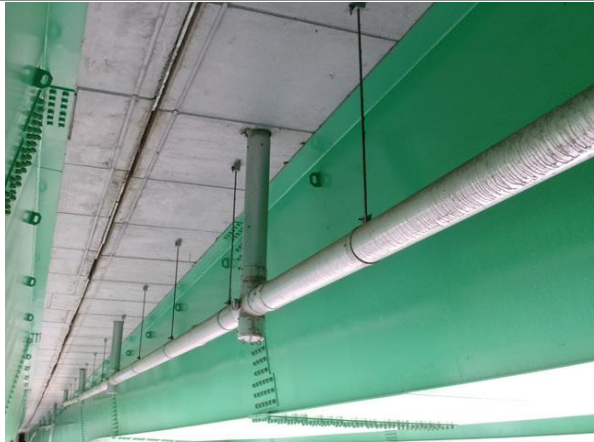
| 손상현황 | • 배수구 상태양호 | 손상현황 | • 배수관 상태양호 |

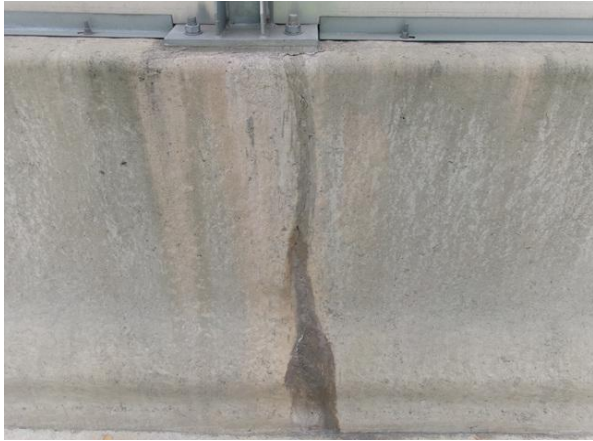
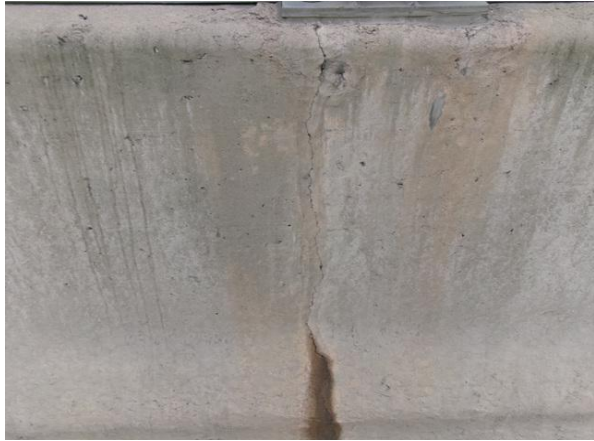
| 손상현황 | • S2 균열(0.2mm/1.0m) | 손상현황 | • S3 균열(0.2mm/1.5m*4EA) |
| 원 인 | • 건조수축, 거푸집 조기탈거 등 | 원 인 | • 건조수축, 거푸집 조기탈거 등 |

| 조치방안 | • 표면처리 | 조치방안 | • 표면처리 |

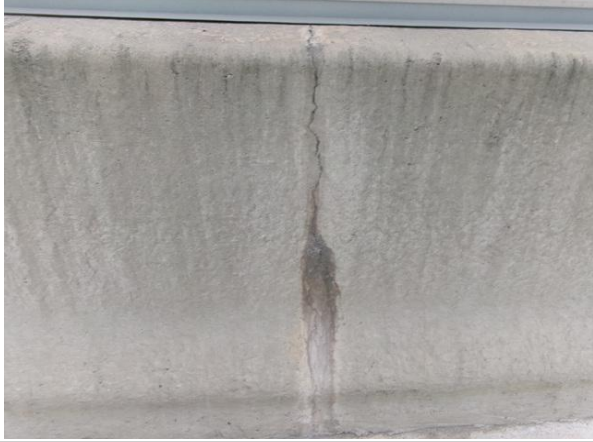
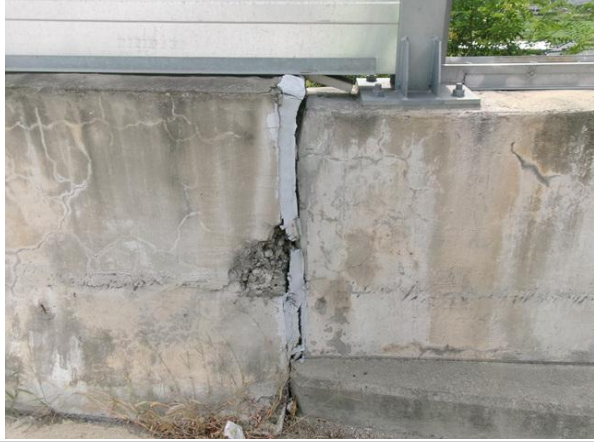
| 손상현황 | • S3 균열부백태(0.2m×1.0m) | 손상현황 | • S1 접속부 단차(L=1.5m) |
| 원 인 | • 건조수축, 거푸집 조기탈거 등 | 원 인 | • 시공미흡, 침하 등 |

| 조치방안 | • 표면처리 | 조치방안 | • 주의관찰 |

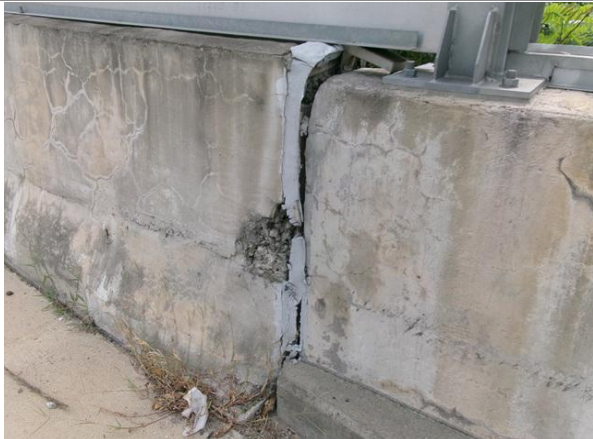
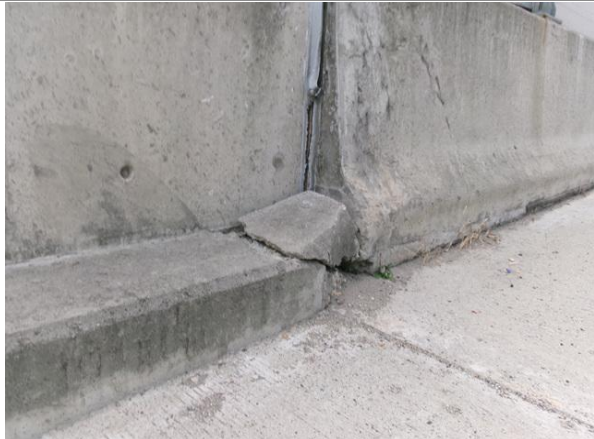
| 손상현황 | • S1 접속부 파손(0.3m×0.3m) | 손상현황 | • S3 접속부 연석 파손(0.5m×0.5m) |
| 원 인 | • 외부충격 등 | 원 인 | • 외부충격 등 |

| 조치방안 | • 단면보수 | 조치방안 | • 단면보수 |
