## 20. 산성교

## 20.1 상주방향

## 20.2 영천방향

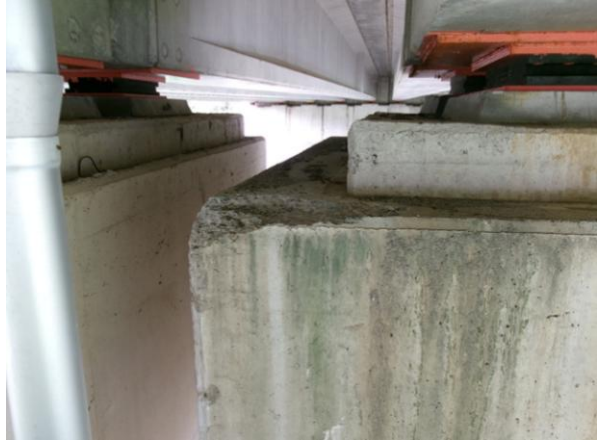
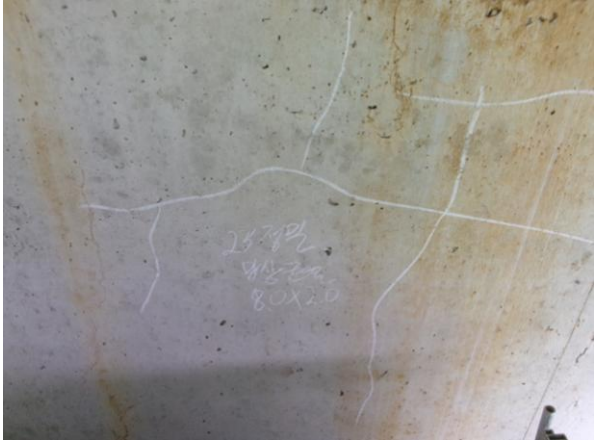
| 손상현황 | • P1 파손(0.5m×0.5m) |
| 원 인 | • 시공미흡, 외부충격 등 |

| 조치방안 | • 단면보수 |

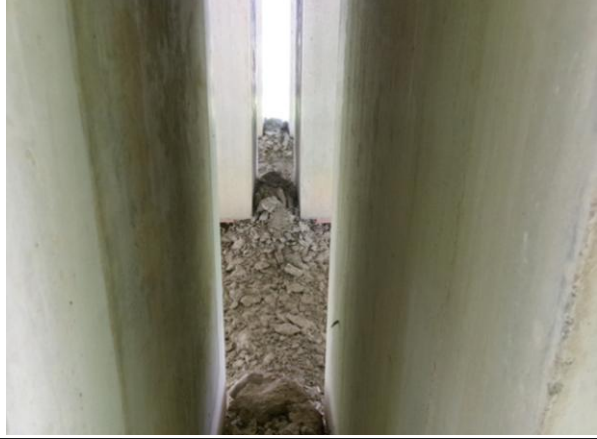
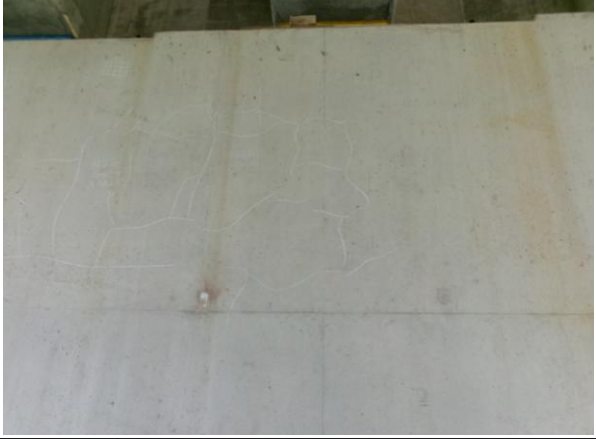
| 손상현황 | • P3 페콘크리트 퇴적(2.0m×12.0m) |
| 원 인 | • 시공미흡 등 |

| 조치방안 | • 정비 |

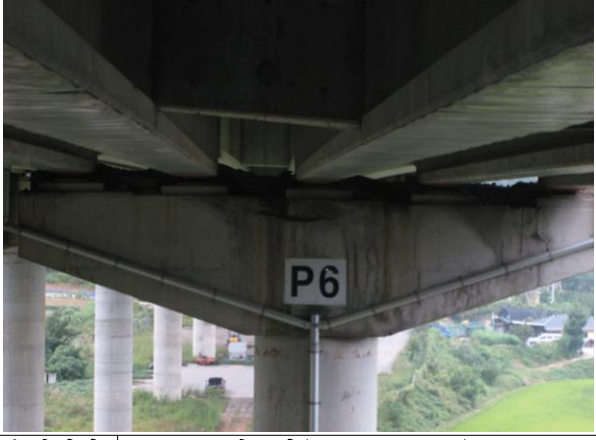
| 손상현황 | • P6 표면오염(10.0m×2.5m) |
| 원 인 | • 신축이음부 우수유입 등 |

| 조치방안 | • 주의관찰 |

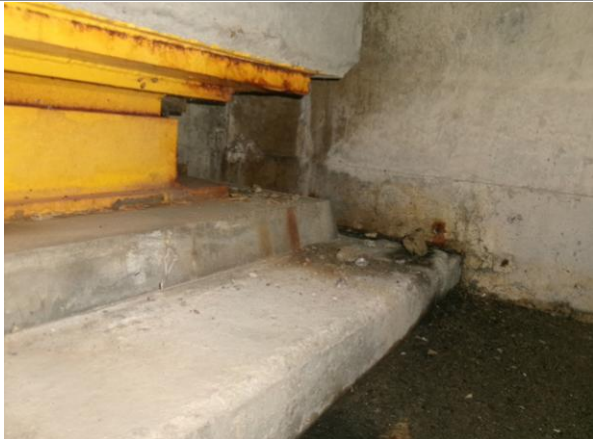
| 손상현황 | • A1-Sh3 플레이트 부식 | 손상현황 | • P1-Sh8 몰탈 균열(0.2mm/0.3m) |
| 원 인 | • 장기공용, 습기흡착 | 원 인 | • 건조수축, 온도변화 |

| 조치방안 | • 재도장 | 조치방안 | • 표면처리 |

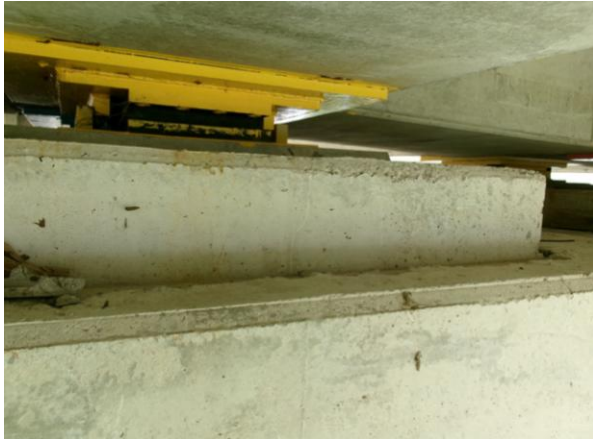
| 손상현황 | • P2-Sh8 받침콘크리트 균열(0.1mm/0.2m) | 손상현황 | • P2-Sh10 플레이트 도장박리 |
| 원 인 | • 건조수축, 온도변화 | 원 인 | • 장기공용, 시공미흡 |

| 조치방안 | • 표면처리 | 조치방안 | • 재도장 |

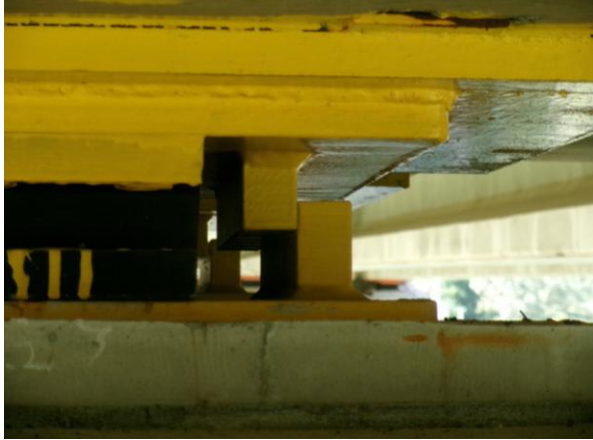
| 손상현황 | • P4-Sh8 스톱퍼 간섭 | 손상현황 | • P4-Sh9 받침콘크리트 재료분리(0.5m×0.1m) |
| 원 인 | • 시공미흡, 신축거동 | 원 인 | • 다짐미흡, 거푸집 조기탈형 등 |

| 조치방안 | • 주의관찰 | 조치방안 | • 단면보수 |

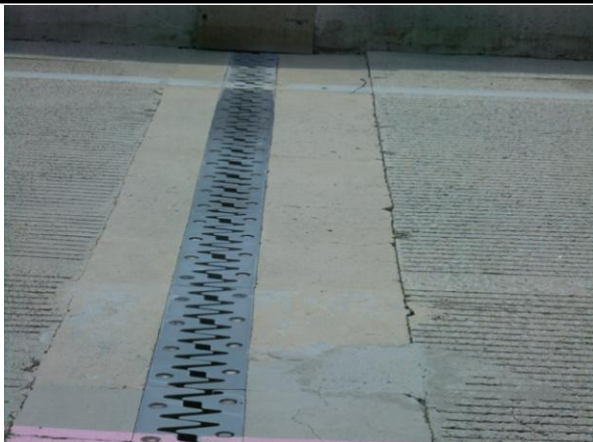
| 손상현황 | • A1 후타재 균열(0.2mm/0.5m × 7EA) | 손상현황 | • P3 이물질퇴적(2.0m) |
| 원 인 | • 건조수축, 장기공용, 차량윤하중 | 원 인 | • 장기공용, 비산먼지퇴적 |

| 조치방안 | • 표면처리 | 조치방안 | • 청소 |

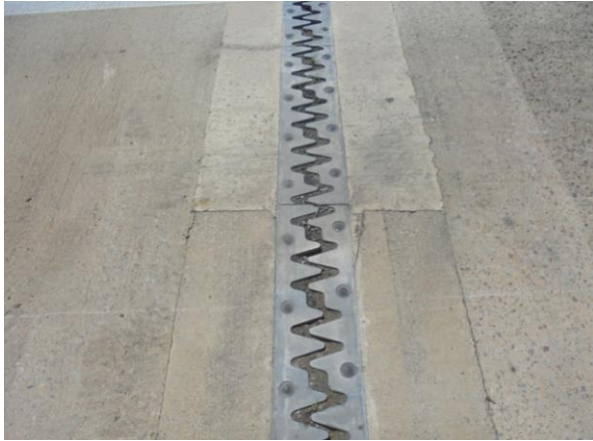
| 손상현황 | • P5 이물질퇴적(3.0m) | 손상현황 | • A2 이물질퇴적(2.0m) |
| 원 인 | • 장기공용, 비산먼지퇴적 | 원 인 | • 장기공용, 비산먼지퇴적 |

| 조치방안 | • 청소 | 조치방안 | • 청소 |

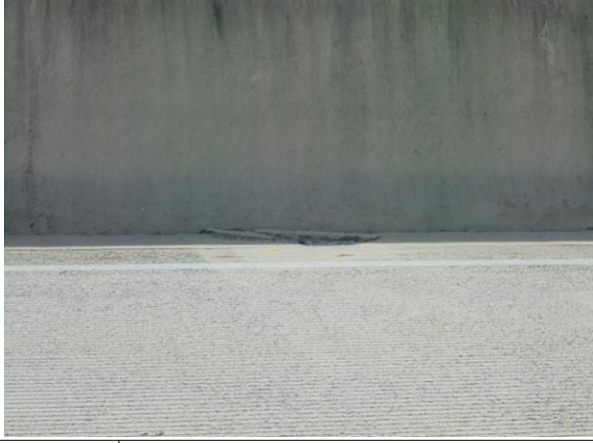
| 손상현황 | • S4 파손(0.3m×1.0m) | 손상현황 | • S3 상태양호 |
| 원 인 | • 시공미흡, 차량윤하중 | 원 인 | — |

| 조치방안 | • 단면보수 | 조치방안 | — |

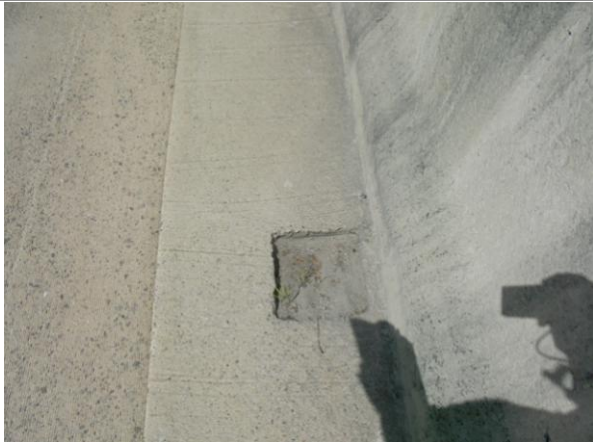
| 손상현황 | • S1 배수구 막힘 1EA | 손상현황 | • S4 배수구 막힘 1EA |
| 원 인 | • 공용기간 경과, 비산물퇴적 등 | 원 인 | • 공용기간 경과, 비산물퇴적 등 |

| 조치방안 | • 청소 | 조치방안 | • 청소 |

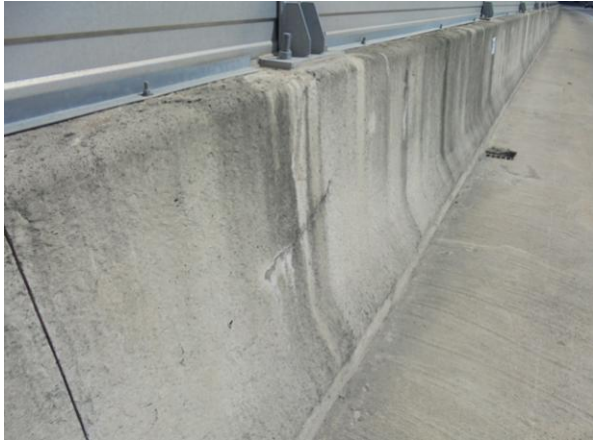
| 손상현황 | • S1 방호벽 균열(0.3mm/1.0m) | 손상현황 | • S1 방호벽 접속부 연석파손 1EA |
| 원 인 | • 건조수축, 거푸집 조기탈형 등 | 원 인 | • 시공미흡, 다짐미흡 |

| 조치방안 | • 주입보수 | 조치방안 | • 단면보수 |

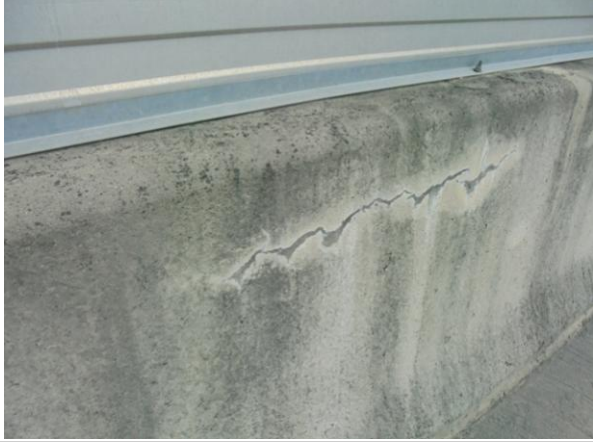
| 손상현황 | • S3 방호벽 균열(0.2mm/1.0m) | 손상현황 | • S6 중앙분리대 균열(0.2mm/0.5m) |
| 원 인 | • 건조수축, 거푸집 조기탈형 등 | 원 인 | • 건조수축, 거푸집 조기탈형 등 |

| 조치방안 | • 표면처리 | 조치방안 | • 표면처리 |

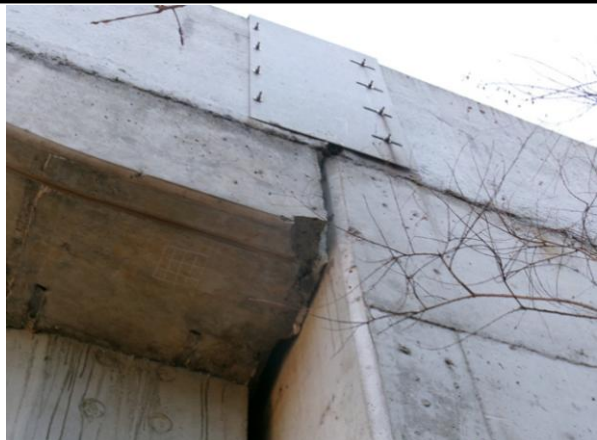
| 손상현황 | • S1 파손(0.1m×0.2m) | 손상현황 | • S3 상태양호 |
| 원 인 | • 시공미흡, 외부충격 등 | 원 인 | • - |

| 조치방안 | • 단면보수 | 조치방안 | • - |

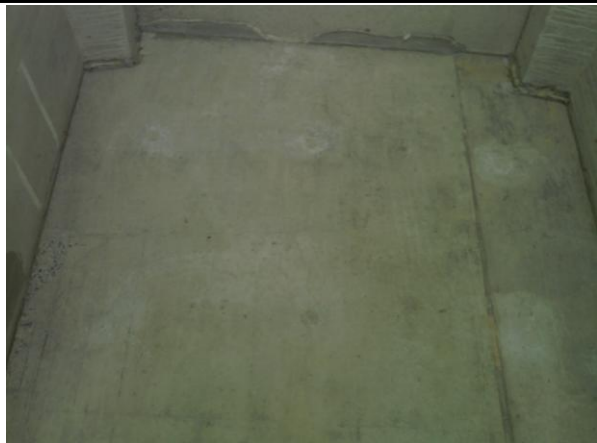
| 손상현황 | • S2 망상균열(1.0m×1.0m) | 손상현황 | • S3 표면박리(0.5m×2.0m) |
| 원 인 | • 건조수축, 거푸집 조기탈형 등 | 원 인 | • 시공미흡, 다짐미흡 등 |

| 조치방안 | • 표면처리 | 조치방안 | • 단면보수 |

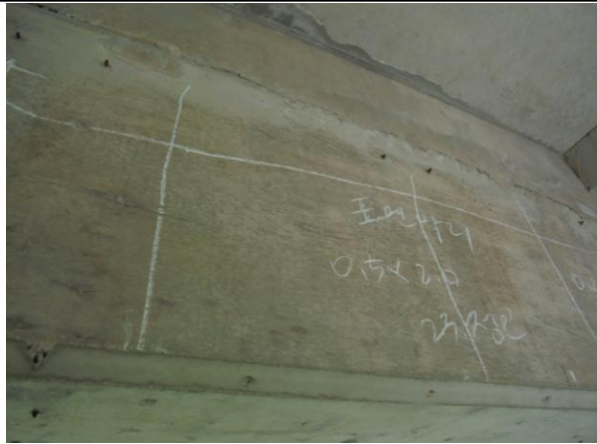
| 손상현황 | • S3 균열(0.2mm/0.5m×3EA) | 손상현황 | • S5 상태양호 |
| 원 인 | • 건조수축, 거푸집 조기탈형 등 | 원 인 | • - |

| 조치방안 | • 표면처리 | 조치방안 | • - |

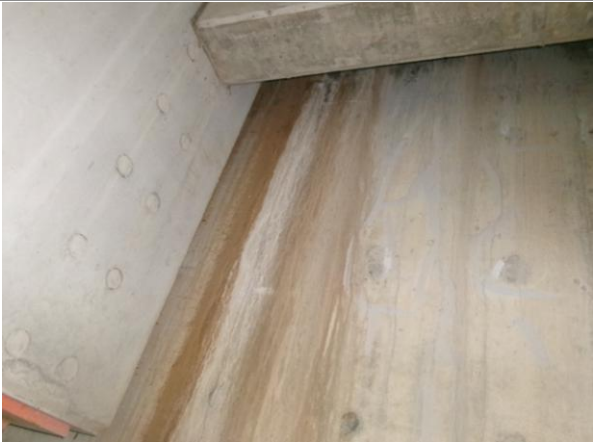
| 손상현황 | • A1 백태(0.3m×2.5m) | 손상현황 | • A1 체수(1.0m×1.0m) |
| 원 인 | • 우수유입, 수분침투 등 | 원 인 | • 우수유입 등 |

| 조치방안 | • 표면처리 | 조치방안 | • 주의관찰 |

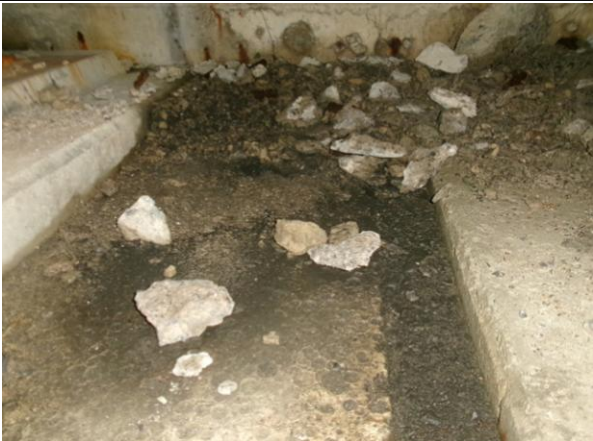
| 손상현황 | • A1 페콘크리트 퇴적(1.0m×1.0m) | 손상현황 | • A1 파손 및 철근노출(1.0m×0.3m) |
| 원 인 | • 시공미흡 | 원 인 | • 다짐미흡, 외부충격 등 |

| 조치방안 | • 정비 | 조치방안 | • 단면보수(방청) |

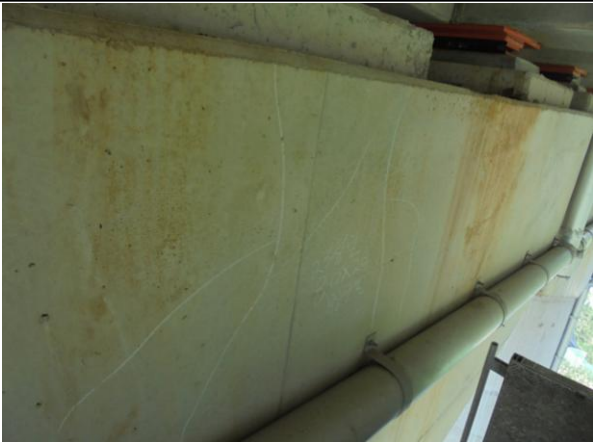
| 손상현황 | • P1 망상균열(8.0m×2.0m) | 손상현황 | • P2 균열(0.3mm/0.5m) |
| 원 인 | • 건조수축, 거푸집 조기탈형 등 | 원 인 | • 건조수축, 거푸집 조기탈형 등 |

| 조치방안 | • 표면처리 | 조치방안 | • 주입보수 |

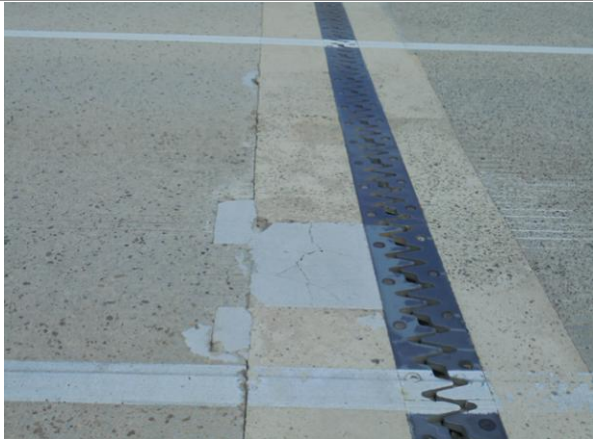
| 손상현황 | • A1 후타재 보수부 파손 (0.5m×0.5m) | 손상현황 | • A1 후타재 균열 (0.2mm/0.3m×6EA) |
| 원 인 | • 외부충격, 차량윤하중, 보수미흡 | 원 인 | • 건조수축, 장기공용, 차량윤하중 |

| 조치방안 | • 단면보수 | 조치방안 | • 표면처리 |

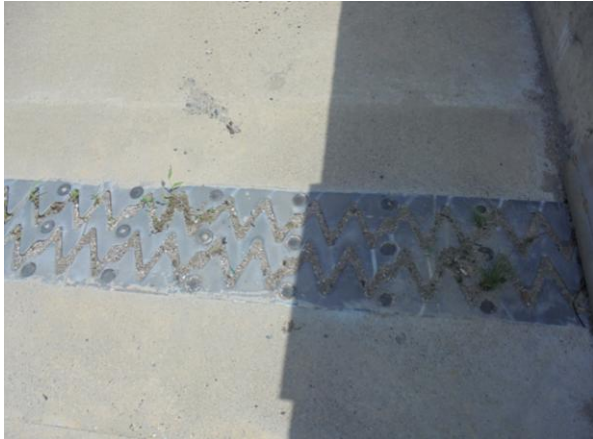
| 손상현황 | • P3 토사퇴적 (2.0m) | 손상현황 | • P6 토사퇴적 (2.0m) |
| 원 인 | • 장기공용, 비산먼지퇴적 | 원 인 | • 장기공용, 비산먼지퇴적 |

| 조치방안 | • 청소 | 조치방안 | • 청소 |

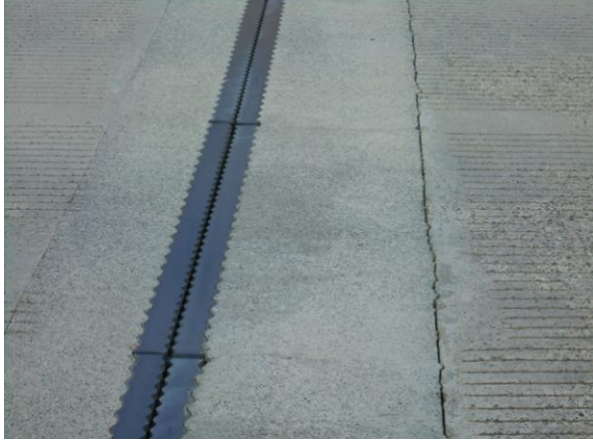
| 손상현황 | • A2 후타재 균열 (0.3mm/0.5m×5EA) | 손상현황 | • A2 후타재 파손 (0.1m×0.1m) |
| 원 인 | • 건조수축, 장기공용, 차량윤하중 | 원 인 | • 외부충격, 차량윤하중 |

| 조치방안 | • 표면처리 | 조치방안 | • 단면보수 |

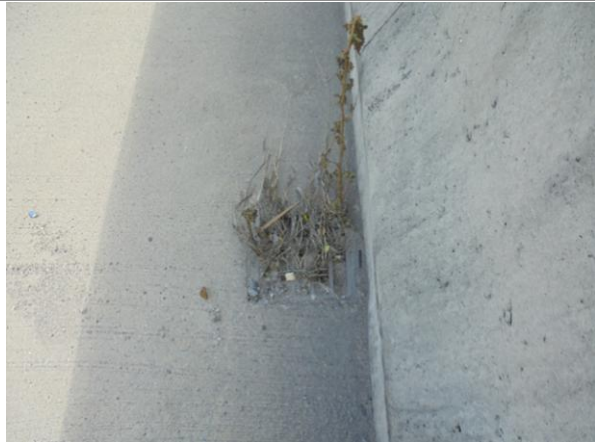
| 손상현황 | • S1 배수구 막힘 1EA | 손상현황 | • S3 배수구 막힘 7EA |
| 원 인 | • 공용기간 경과, 비산물퇴적 등 | 원 인 | • 공용기간 경과, 비산물퇴적 등 |

| 조치방안 | • 청소 | 조치방안 | • 청소 |

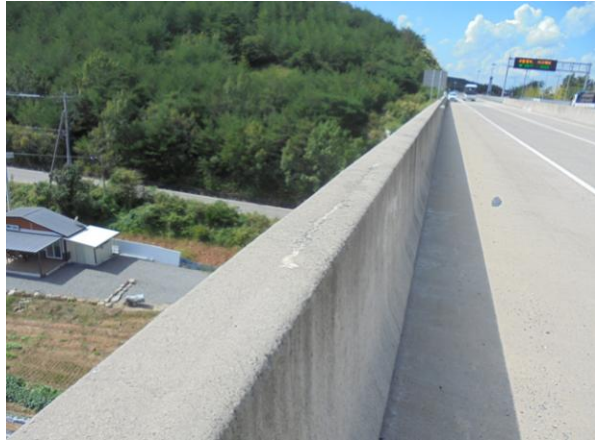
| 손상현황 | • S2 방호벽 균열(0.1mm/1.5m) | 손상현황 | • S3 방호벽 균열(1.0mm/2.0m) |
| 원 인 | • 건조수축, 공용기간 경과 등 | 원 인 | • 건조수축, 공용기간 경과 등 |

| 조치방안 | • 표면처리 | 조치방안 | • 주입보수 |

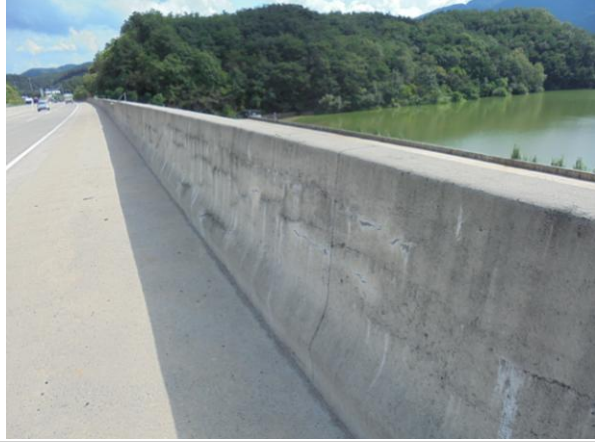
| 손상현황 | • S4 방호벽 균열(0.2mm/12.0m) | 손상현황 | • S5 방호벽 균열(0.2mm/1.5m) |
| 원 인 | • 건조수축, 공용기간 경과 등 | 원 인 | • 건조수축, 공용기간 경과 등 |

| 조치방안 | • 표면처리 | 조치방안 | • 표면처리 |
