## 21. 배골교

## 21.1 상주방향

## 21.2 영천방향

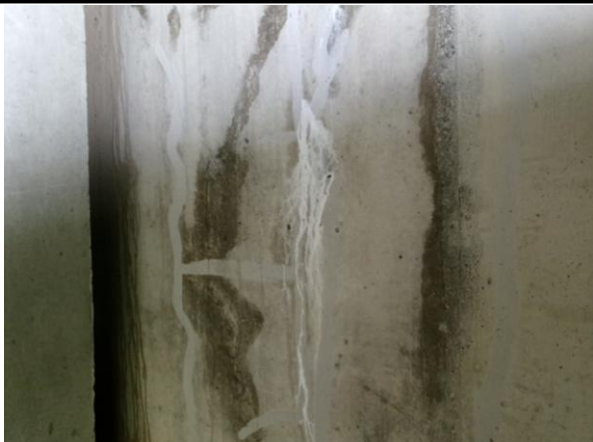
| 손상현황 | • A1 백태(0.1m×0.2m) | 손상현황 | • A1 들뜸(0.3m×0.3m) |
| 원 인 | • 우수유입, 수분침투 등 | 원 인 | • 시공미흡, 장기공용 열화 등 |

| 조치방안 | • 표면처리 | 조치방안 | • 단면보수 |

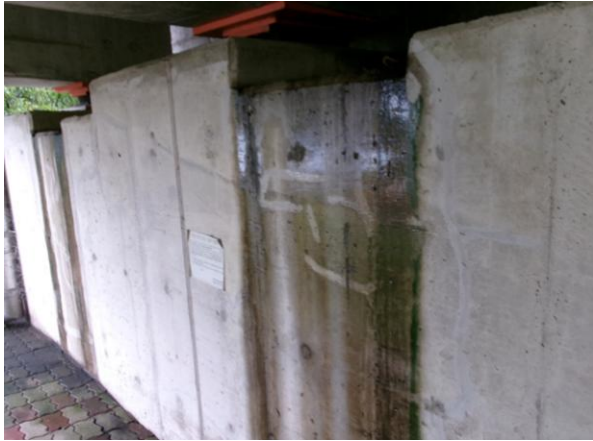
| 손상현황 | • A1 누수흔적(0.5m×4.0m) | 손상현황 | • A2 페콘크리트 퇴적(1.0m×0.5m) |
| 원 인 | • 신축이음부 우수유입 등 | 원 인 | • 시공미흡 등 |

| 조치방안 | • 주의관찰 | 조치방안 | • 정비 |

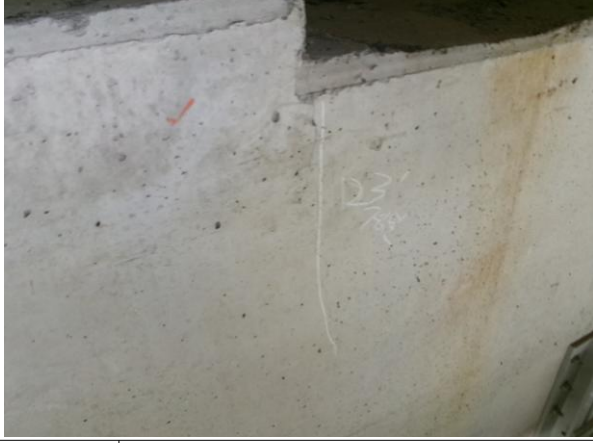
| 손상현황 | • P1 균열(0.2mm/0.5m) | 손상현황 | • P1 균열(0.3mm/0.5m) |
| 원 인 | • 건조수축, 거푸집 조기탈형 등 | 원 인 | • 건조수축, 거푸집 조기탈형 등 |

| 조치방안 | • 표면처리 | 조치방안 | • 주입보수 |

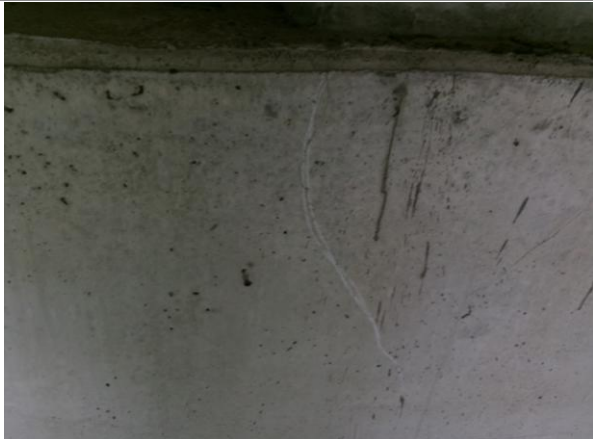
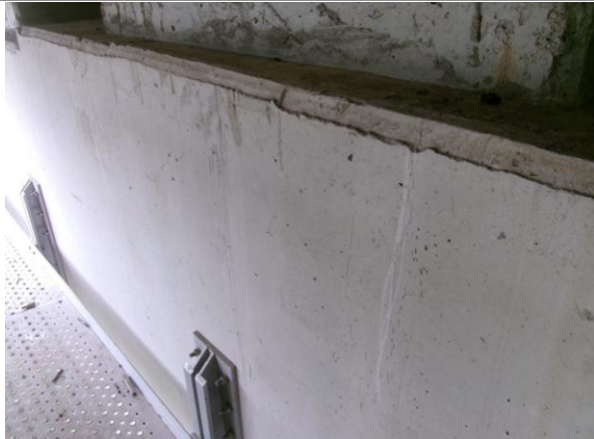
| 손상현황 | • P2 균열(0.2mm/1.5m) | 손상현황 | • P2 균열(0.2mm/1.5m) |
| 원 인 | • 건조수축, 거푸집 조기탈형 등 | 원 인 | • 건조수축, 거푸집 조기탈형 등 |

| 조치방안 | • 표면처리 | 조치방안 | • 표면처리 |

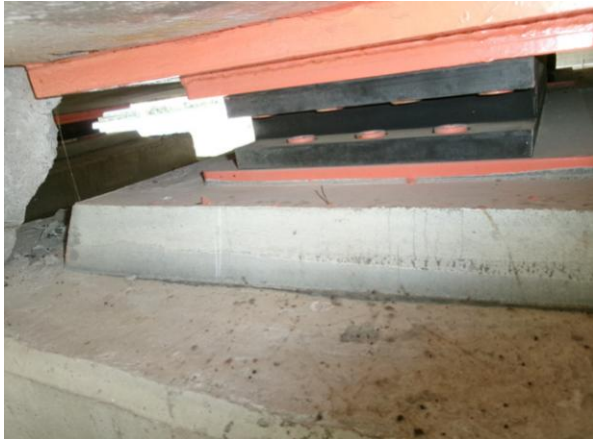
| 손상현황 | • P1-Sh2 몰탈 균열(0.1mm/0.3m) | 손상현황 | • P1-Sh8 플레이트 도장박리(0.5m×0.1m) |
| 원 인 | • 건조수축, 온도변화 | 원 인 | • 시공미흡, 공용기간 증가 등 |

| 조치방안 | • 표면처리 | 조치방안 | • 재도장 |

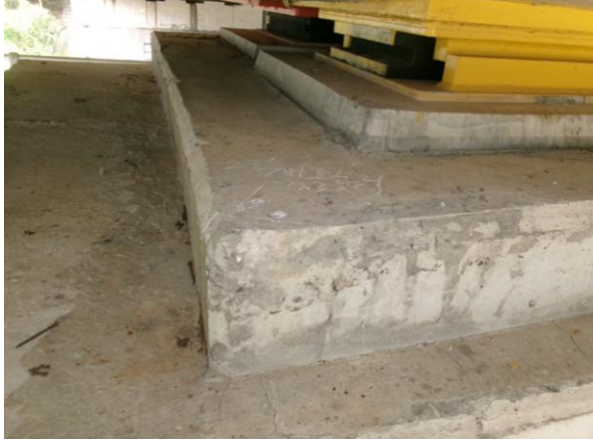
| 손상현황 | • P2-Sh1 받침콘크리트 재료분리(0.3m×0.1m) | 손상현황 | • P2-Sh3 받침콘크리트 균열(0.1mm/0.5m) |
| 원 인 | • 다짐미흡, 거푸집 조기탈형 등 | 원 인 | • 건조수축, 온도변화 |

| 조치방안 | • 단면보수 | 조치방안 | • 표면처리 |

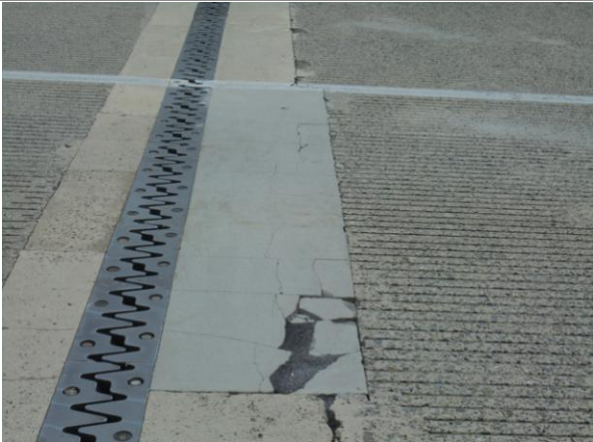
| 손상현황 | • A1 후타재 파손(0.3m×3.0m) | 손상현황 | • A2 후타재 파손(0.3m×1.0m) |
| 원 인 | • 외부충격, 차량윤하중 | 원 인 | • 외부충격, 차량윤하중 |

| 조치방안 | • 단면보수 | 조치방안 | • 단면보수 |

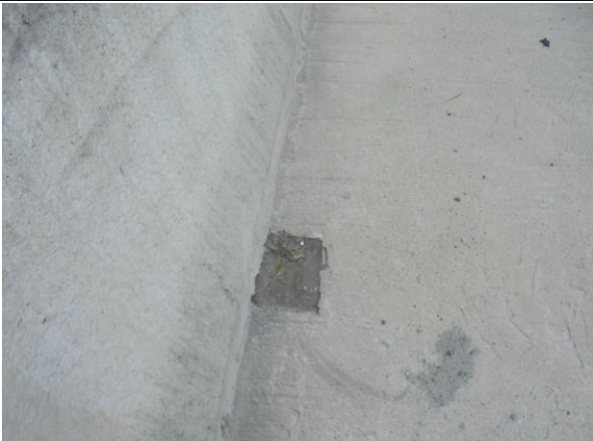
| 손상현황 | • S1 배수구 막힘 1EA | 손상현황 | • S3 배수구 상태양호 |
| 원 인 | • 공용기간 경과, 비산물퇴적 등 | 원 인 | • - |

| 조치방안 | • 청소 | 조치방안 | • - |

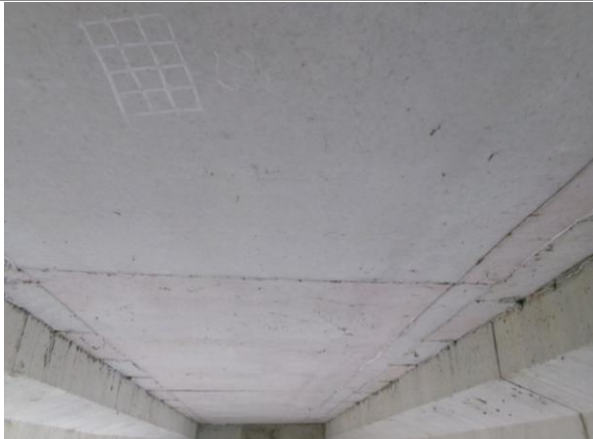
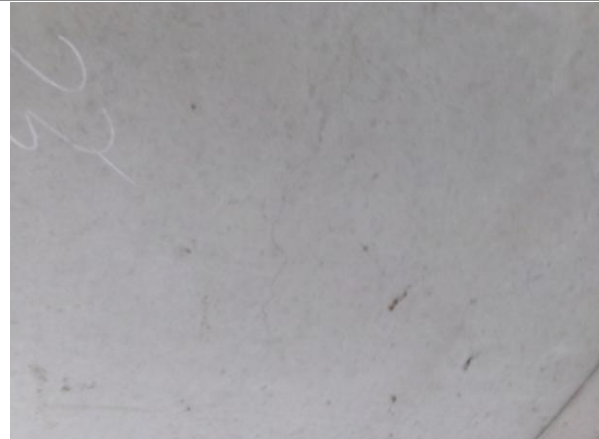
| 손상현황 | • S1~3 망상균열(15.0m×1.5m) | 손상현황 | • S1~3 망상균열(15.0m×1.5m) |
| 원 인 | • 건조수축, 거푸집 조기탈형 등 | 원 인 | • 건조수축, 거푸집 조기탈형 등 |

| 조치방안 | • 표면처리 | 조치방안 | • 표면처리 |

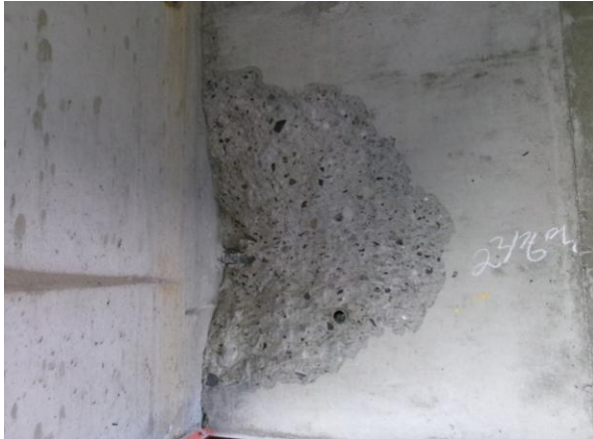
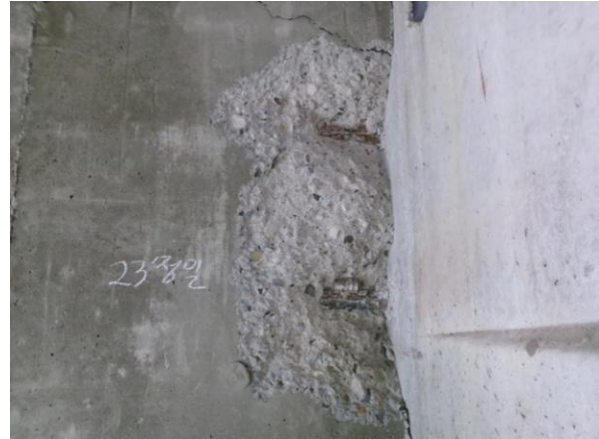
| 손상현황 | • S3 박락 및 철근노출(0.5m×0.5m) | 손상현황 | • S3 박락 및 철근노출(0.5m×0.5m) |
| 원 인 | • 시공미흡, 다짐미흡 등 | 원 인 | • 시공미흡, 다짐미흡 등 |

| 조치방안 | • 단면보수(방청) | 조치방안 | • 단면보수(방청) |

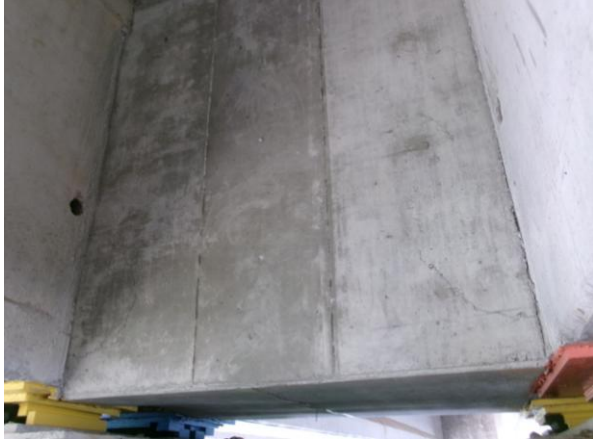
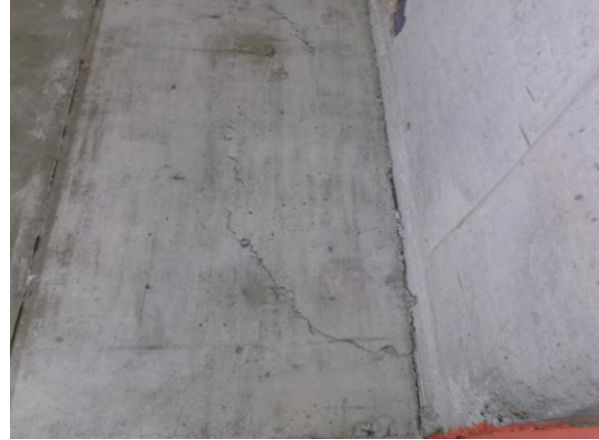
| 손상현황 | • S3 들뜸(0.5m×1.5m×6EA) | 손상현황 | • S3 들뜸(0.5m×1.5m×6EA) |
| 원 인 | • 시공미흡, 다짐미흡 등 | 원 인 | • 시공미흡, 다짐미흡 등 |

| 조치방안 | • 단면보수 | 조치방안 | • 단면보수 |

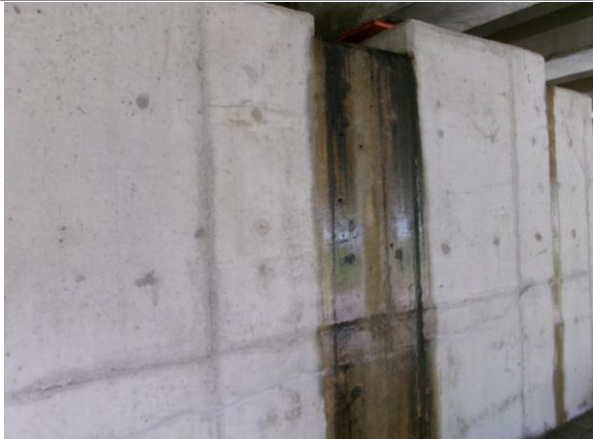
| 손상현황 | • A1 누수흔적 (0.5m×2.0m) | 손상현황 | • A1 백태 (0.2m×1.0m) |
| 원 인 | • 신축이음부 우수유입 등 | 원 인 | • 우수유입, 수분침투 등 |

| 조치방안 | • 주의관찰 | 조치방안 | • 표면처리 |

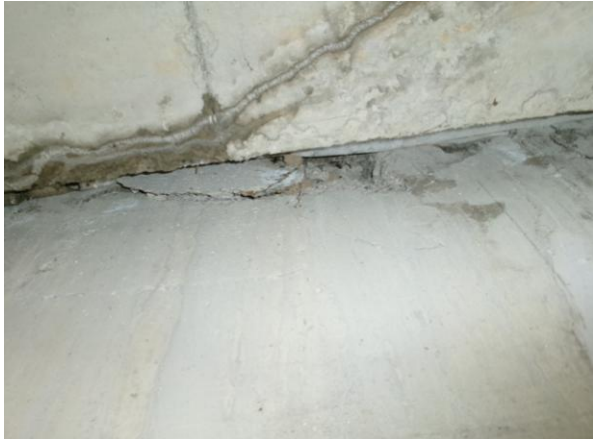
| 손상현황 | • A1 파손 (0.2m×0.3m) | 손상현황 | • A2 누수흔적 (0.5m×2.0m) |
| 원 인 | • 시공미흡, 장기공용 열화 등 | 원 인 | • 신축이음부 우수유입 등 |

| 조치방안 | • 단면보수 | 조치방안 | • 주의관찰 |

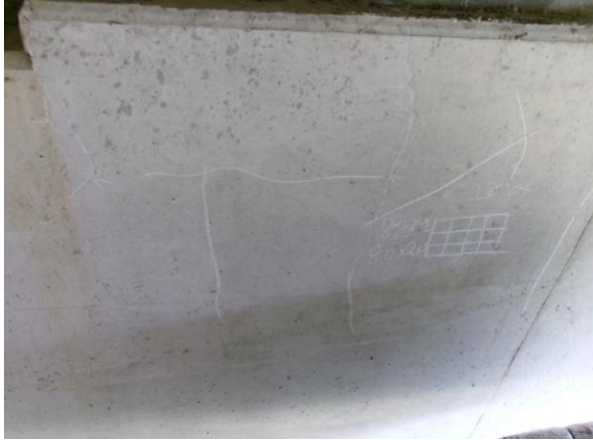
| 손상현황 | • P1 망상균열 (8.0m×2.0m) | 손상현황 | • P2 망상균열 (7.0m×1.5m) |
| 원 인 | • 건조수축, 거푸집 조기탈형 등 | 원 인 | • 건조수축, 거푸집 조기탈형 등 |

| 조치방안 | • 표면처리 | 조치방안 | • 표면처리 |

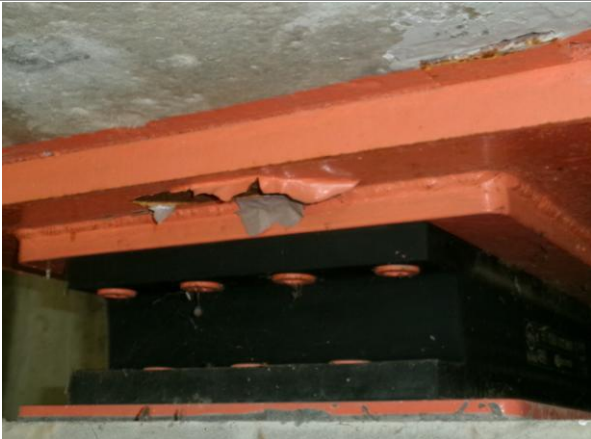
| 손상현황 | • A2-Sh4 플레이트 도장박리(0.1m×0.3m) | 손상현황 | • P2-Sh8 몰탈 균열(0.1mm/0.2m) |
| 원 인 | • 시공미흡, 공용기간 증가 등 | 원 인 | • 건조수축, 온도변화 |

| 조치방안 | • 재도장 | 조치방안 | • 표면처리 |

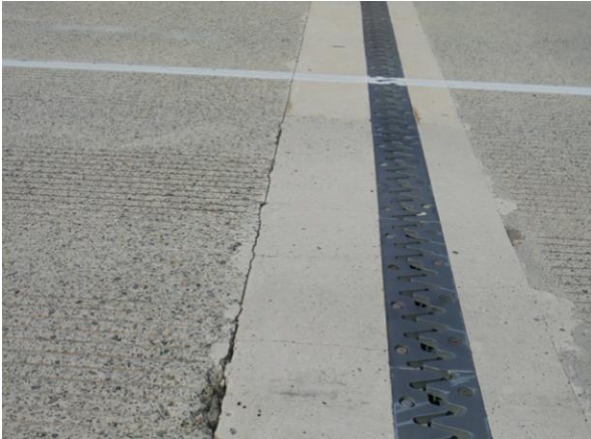
| 손상현황 | • A1 후타재 균열(0.3mm/0.5m ×4EA) | 손상현황 | • A1 후타재 파손(0.1m×0.2m×2EA) |
| 원 인 | • 건조수축, 장기공용, 차량윤하중 | 원 인 | • 외부충격, 차량윤하중 |

| 조치방안 | • 주입보수 | 조치방안 | • 단면보수 |

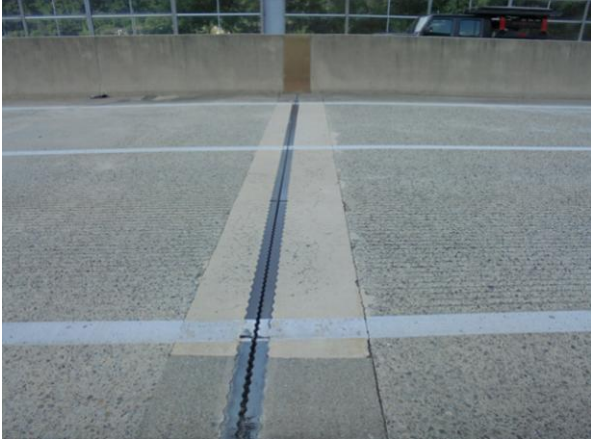
| 손상현황 | • A2 후타재 망상균열(0.5m×3.0m) | 손상현황 | • A2 후타재 망상균열(0.3m×3.0m) |
| 원 인 | • 건조수축, 장기공용, 차량윤하중 | 원 인 | • 건조수축, 장기공용, 차량윤하중 |

| 조치방안 | • 표면처리 | 조치방안 | • 표면처리 |

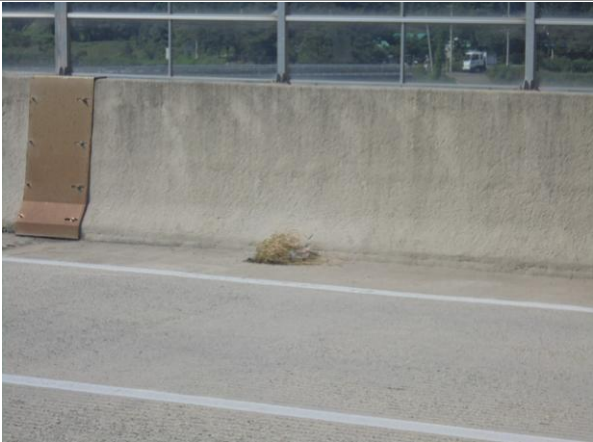
| 손상현황 | • S1 배수구 막힘 2EA | 손상현황 | • S2 배수구 막힘 2EA |
| 원 인 | • 공용기간 경과, 비산물퇴적 등 | 원 인 | • 공용기간 경과, 비산물퇴적 등 |

| 조치방안 | • 청소 | 조치방안 | • 청소 |

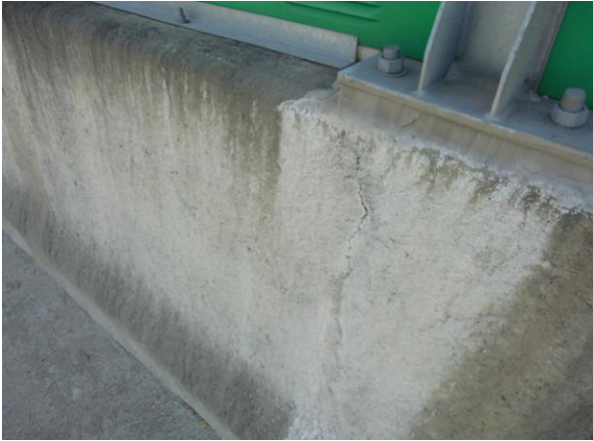
| 손상현황 | • S2 방호벽 균열(0.2mm/1.5m) | 손상현황 | • S2 방음벽 변형 1EA |
| 원 인 | • 건조수축, 공용기간 경과 등 | 원 인 | • 물리적 충격 등 |

| 조치방안 | • 표면처리 | 조치방안 | • 주의관찰 |

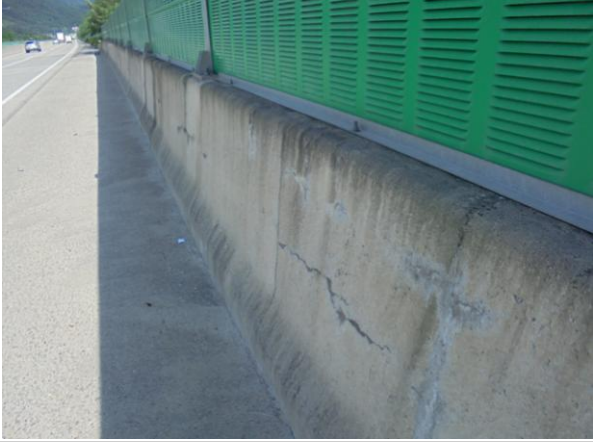
| 손상현황 | • S3 방호벽 균열(0.2mm/1.5m) | 손상현황 | • S3 중앙분리대 접속부 이격(1.0m) |
| 원 인 | • 건조수축, 공용기간 경과 등 | 원 인 | • 건조수축, 공용기간 경과 등 |

| 조치방안 | • 표면처리 | 조치방안 | • 주의관찰 |
