## 22. 화남1교

## 22.1 상주방향

## 22.2 영천방향

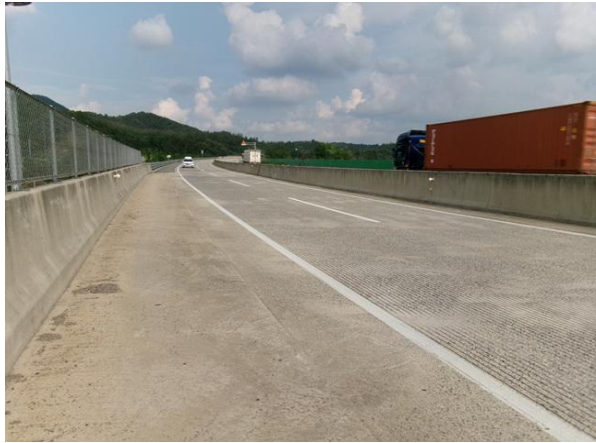
교면포장 전경

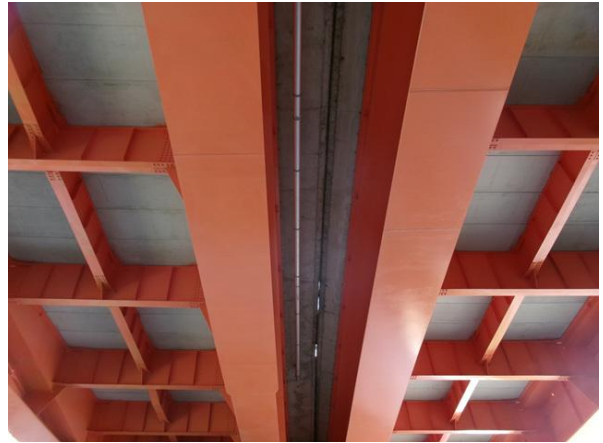
배수시설

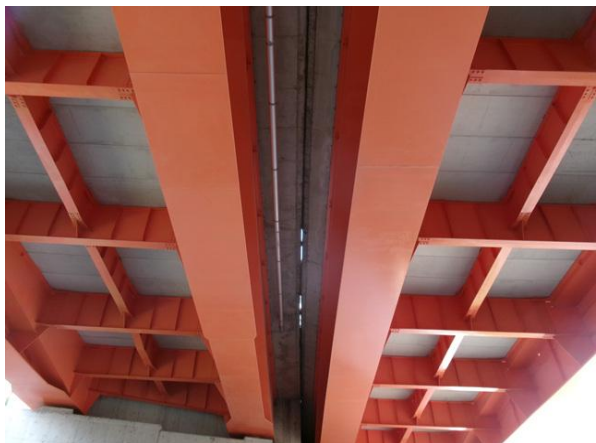
바닥판하면 전경

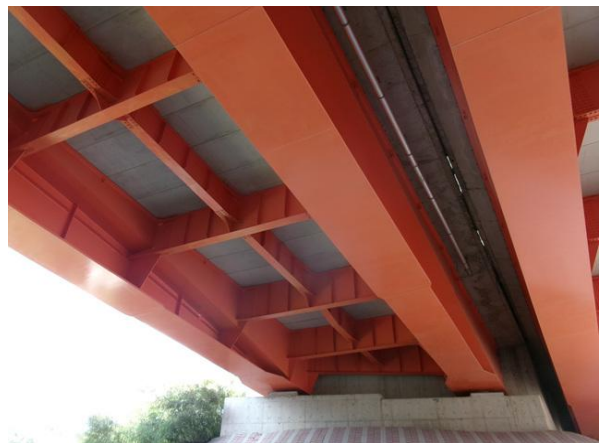
거더 전경

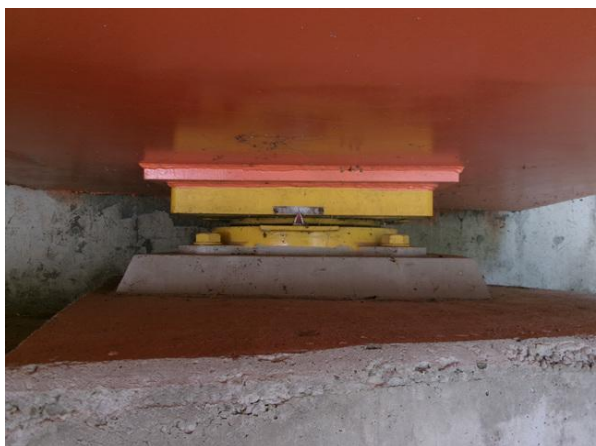
교량받침 전경

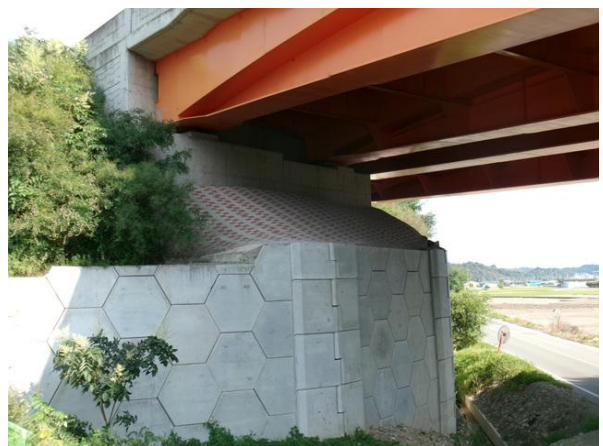
교대 전경

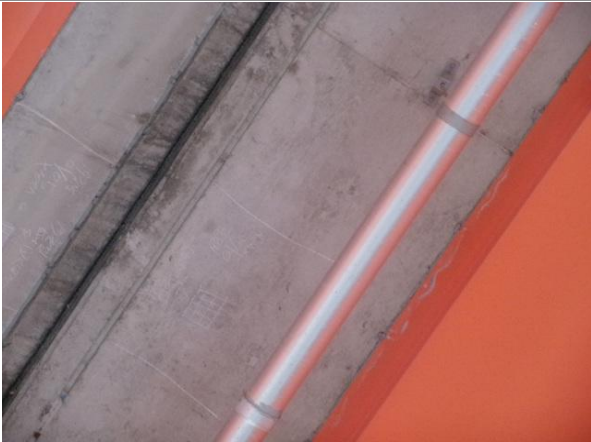
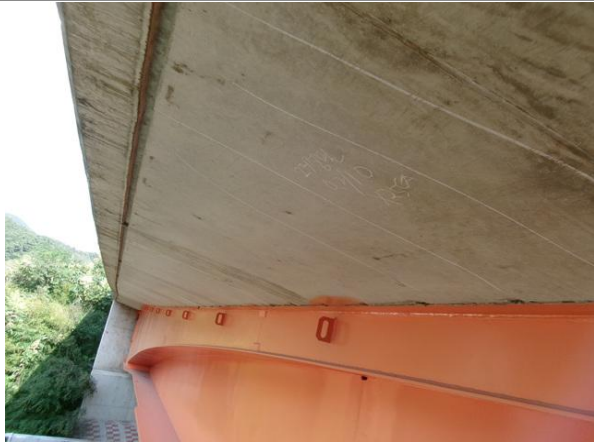
| 손상현황 | • S1 균열(0.2mm/1.0m*10EA) | 손상현황 | • S1 균열(0.2mm/1.0m*25EA) |
| 원 인 | • 건조수축, 거푸집 조기탈거 등 | 원 인 | • 건조수축, 거푸집 조기탈거 등 |

| 조치방안 | • 표면처리 | 조치방안 | • 표면처리 |

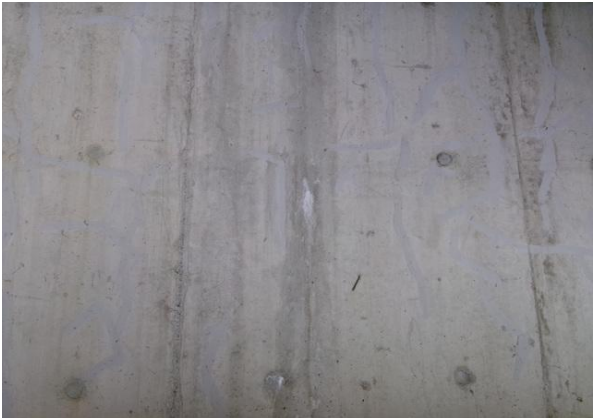
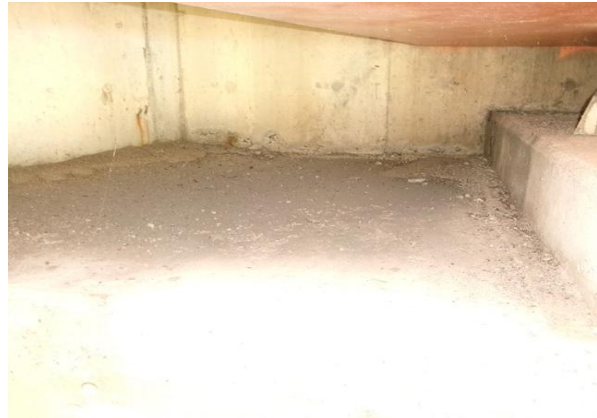
| 손상현황 | • A2 균열부백태(0.1m×0.2m) | 손상현황 | • A1 체수흔적(1.0m×1.0m) |
| 원 인 | • 건조수축, 공용기간 증가, 우수유입 | 원 인 | • 신축이음 하부 누수, 마감불량 |

| 조치방안 | • 표면처리 | 조치방안 | • 표면처리 |

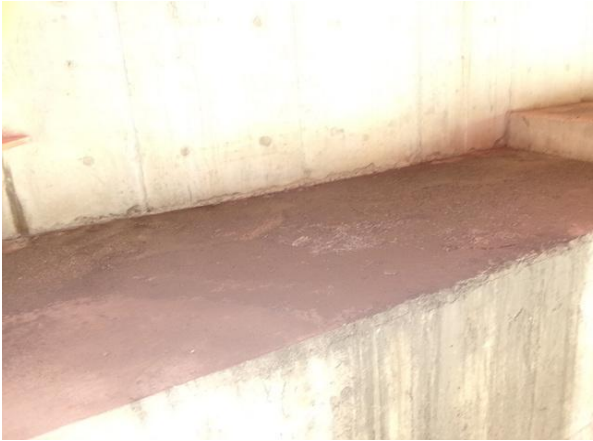
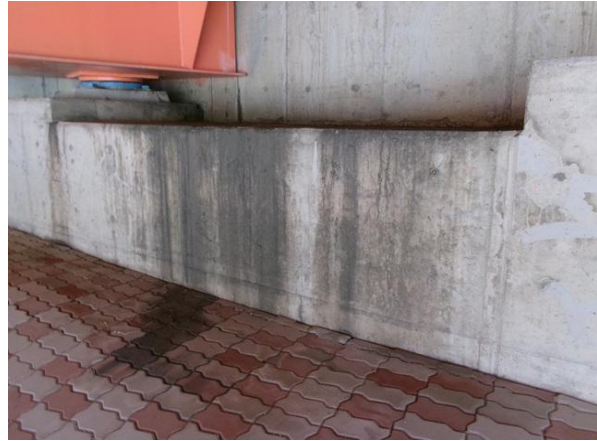
| 손상현황 | • A1 체수흔적(1.0m×3.0m) | 손상현황 | • A1 누수흔적(5.0m×1.0m) |
| 원 인 | • 신축이음 하부 누수, 마감불량 | 원 인 | • 신축이음 하부 누수, 마감불량 |

| 조치방안 | • 표면처리 | 조치방안 | • 표면처리 |

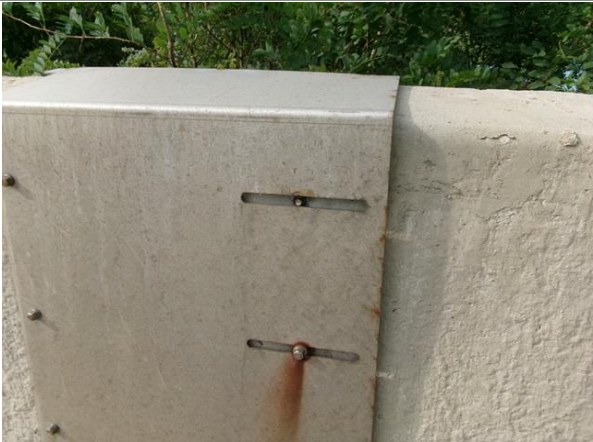
| 손상현황 | • A1 차수판 볼트파손(1EA) | 손상현황 | • A2 신축이음 상태양호 |
| 원 인 | • 시공미흡, 열화 | 원 인 | — |

| 조치방안 | • 정비 | 조치방안 | — |

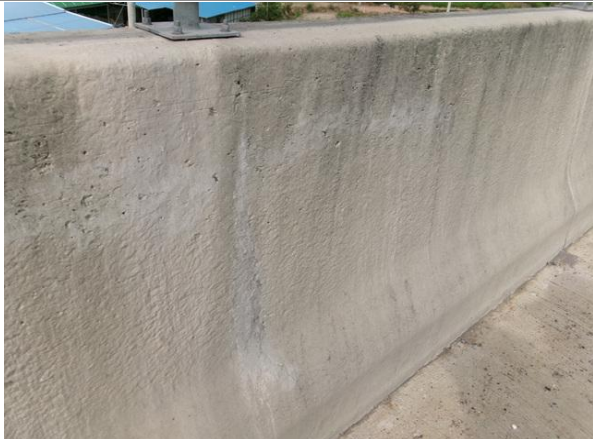
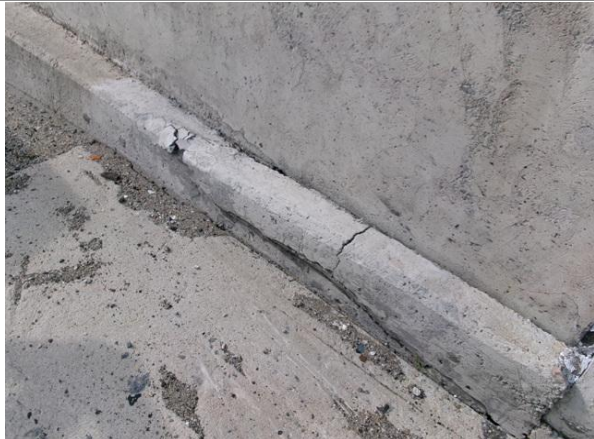
| 손상현황 | • S1 균열(0.2mm/1.5m*16EA) | 손상현황 | • S1 접속부 방호벽 파손(0.4m×1.5m) |
| 원 인 | • 건조수축, 거푸집 조기탈거 등 | 원 인 | • 외부충격 등 |

| 조치방안 | • 표면처리 | 조치방안 | • 단면보수 |

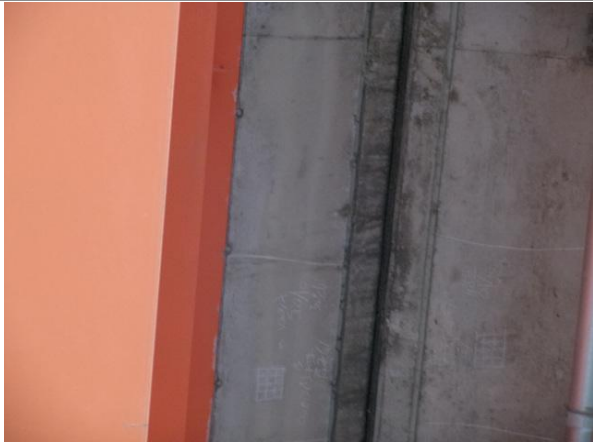
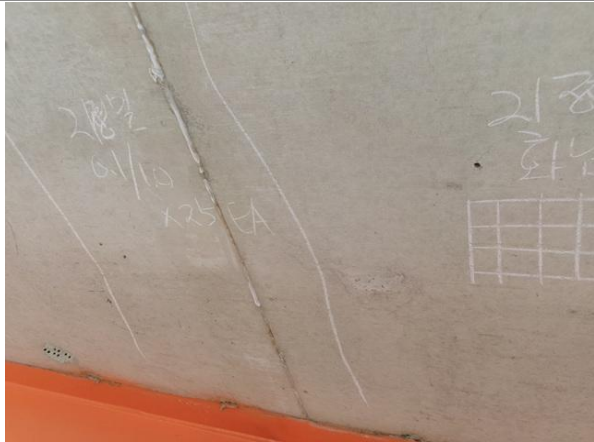
| 손상현황 | • S1 균열(0.2mm/0.5m*10EA) | 손상현황 | • S1 균열(0.2mm/1.0m*25EA) |
| 원 인 | • 건조수축, 거푸집 조기탈거 등 | 원 인 | • 건조수축, 거푸집 조기탈거 등 |

| 조치방안 | • 표면처리 | 조치방안 | • 표면처리 |

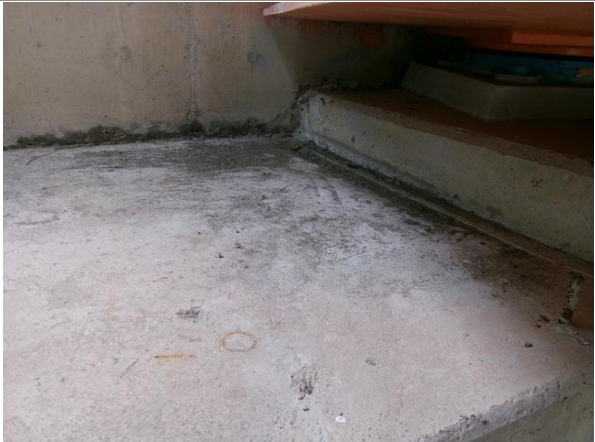
| 손상현황 | • A1 체수흔적 (1.0m×1.0m) | 손상현황 | • A2 교대 상태양호 |
| 원 인 | • 신축이음 하부 누수, 외측 우수유입 | 원 인 | — |

| 조치방안 | • 표면처리 | 조치방안 | — |

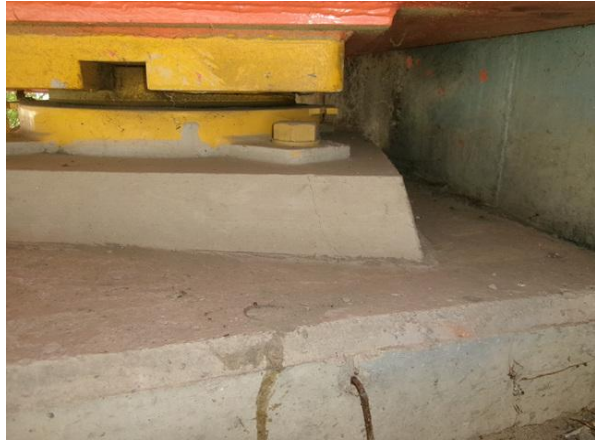
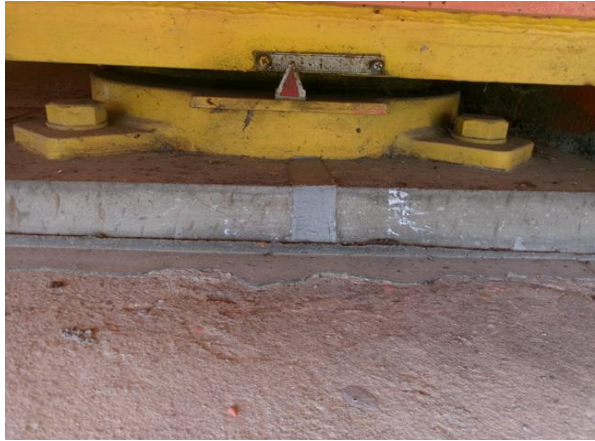
| 손상현황 | • A1-Sh1 무수축물탈균열 (0.1mm/0.2m) | 손상현황 | • A2-Sh2 무수축물탈균열 보수현황 |
| 원 인 | • 건조수축, 거푸집 조기탈거 등 | 원 인 | • 상태양호 |

| 조치방안 | • 표면처리 | 조치방안 | — |

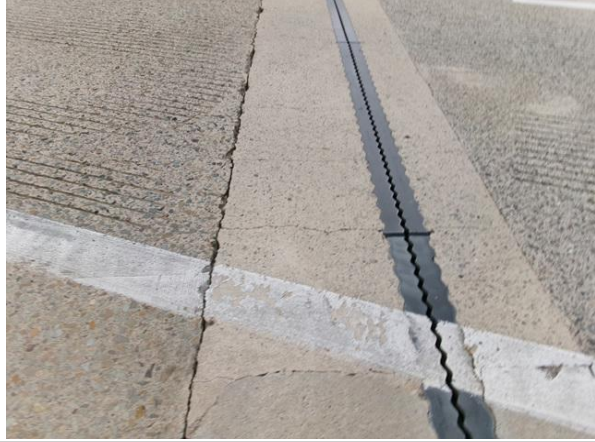
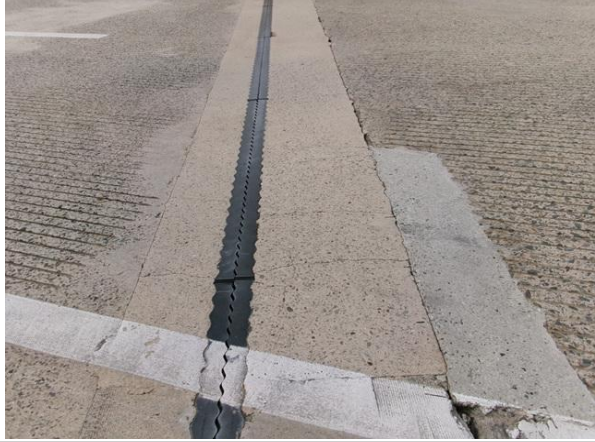
| 손상현황 | • A1 후타재 균열 (0.2mm/0.1m*17EA) | 손상현황 | • A2 후타재 균열 (0.2mm/0.3*5EA) |
| 원 인 | • 건조수축, 거푸집 조기탈거 등 | 원 인 | • 건조수축, 거푸집 조기탈거 등 |

| 조치방안 | • 표면처리 | 조치방안 | • 표면처리 |

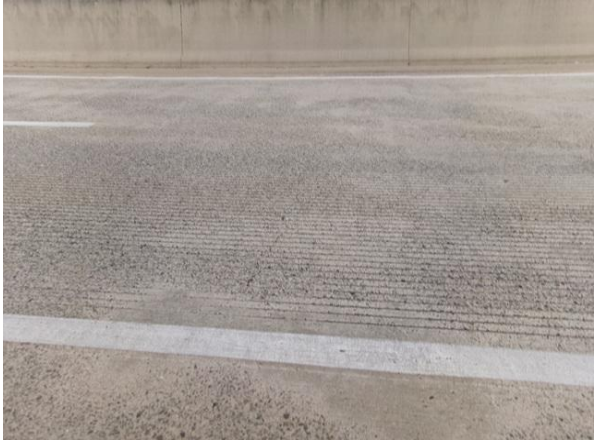
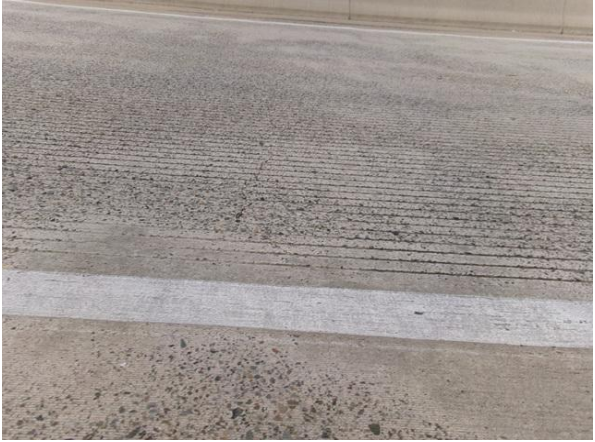
| 손상현황 | • S1 포장 균열(L=3.0m) | 손상현황 | • S1 포장 균열(L=3.0m) |
| 원 인 | • 건조수축, 장기공용, 차량윤하중 | 원 인 | • 건조수축, 장기공용, 차량윤하중 |

| 조치방안 | • 표면처리 | 조치방안 | • 표면처리 |

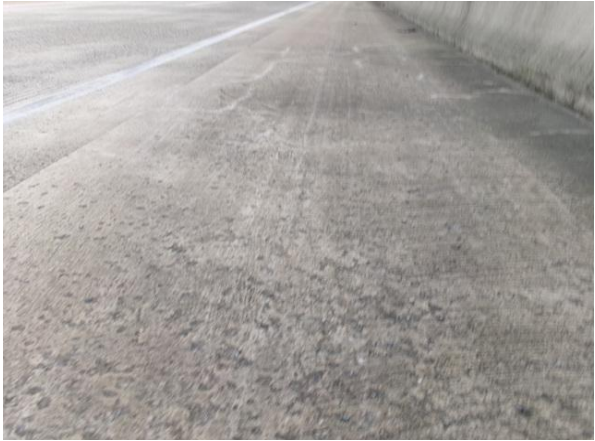
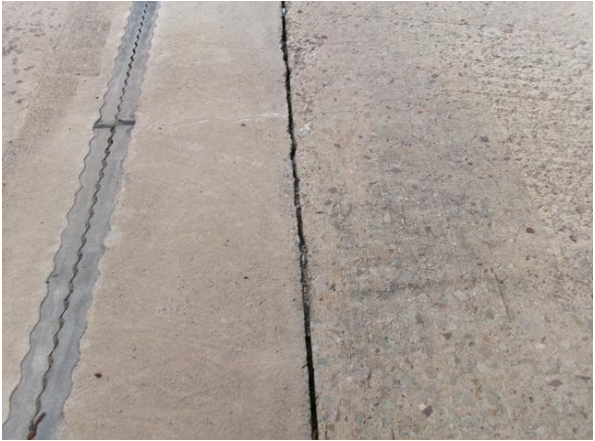
| 손상현황 | • S3 포장 표면박리(50.0m×1.5m) | 손상현황 | • S1 접속부 이격(L=2.0m) |
| 원 인 | • 장기공용, 차량윤하중, 열화 | 원 인 | • 시공미흡 등 |

| 조치방안 | • 단면보수 | 조치방안 | • 주의관찰 |

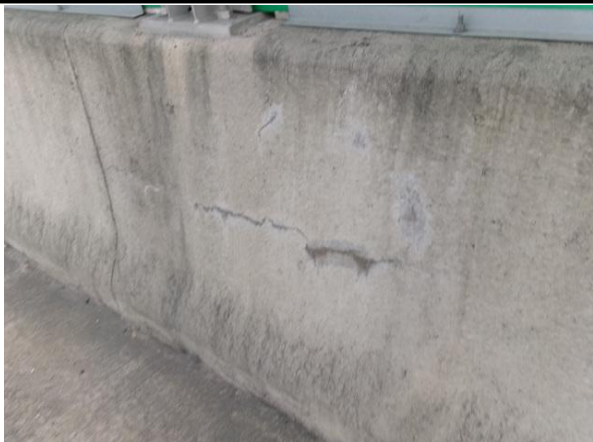
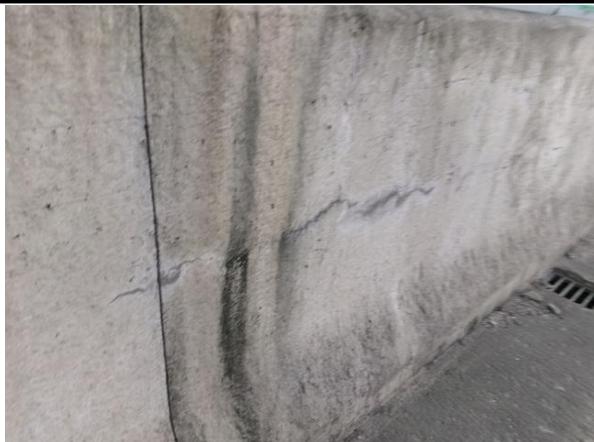
| 손상현황 | • S1 방호벽 균열(0.3mm/1.0m) | 손상현황 | • S1 방호벽 균열(0.3mm/1.5m) |
| 원 인 | • 건조수축, 거푸집 조기탈거 등 | 원 인 | • 건조수축, 거푸집 조기탈거 등 |

| 조치방안 | • 주입보수 | 조치방안 | • 주입보수 |

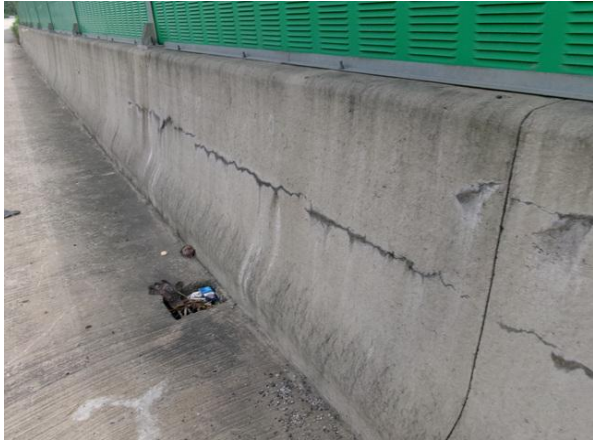
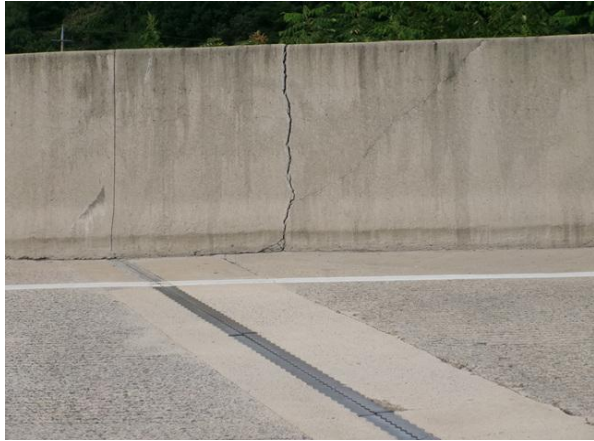
| 손상현황 | • S1 방호벽 균열(0.3mm/3.0m) | 손상현황 | • S1 중분대 접속부 파손(0.1m×1.0m) |
| 원 인 | • 건조수축, 거푸집 조기탈거 등 | 원 인 | • 외부충격 등 |

| 조치방안 | • 주입보수 | 조치방안 | • 단면보수 |

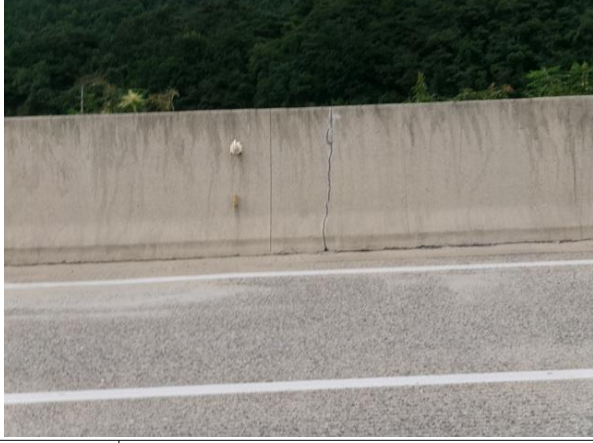
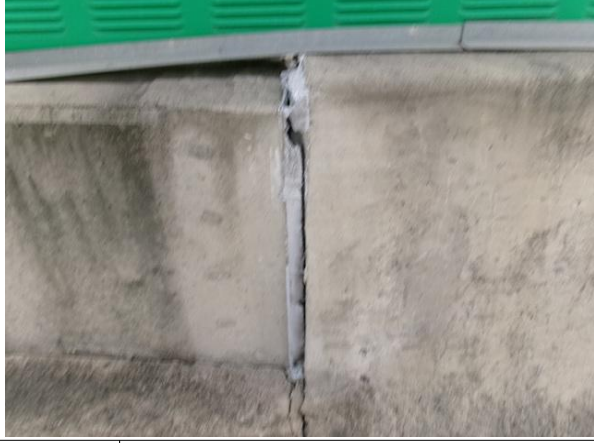
| 손상현황 | • S1 중분대 파손(0.1m×1.0m) | 손상현황 | • S1 중분대 접속부 단차(L=1.5m) |
| 원 인 | • 외부충격 등 | 원 인 | • 시공미흡, 침하 |

| 조치방안 | • 단면보수 | 조치방안 | • 주의관찰 |
