## 23. 화남교

## 23.1 상주방향

## 23.2 영천방향

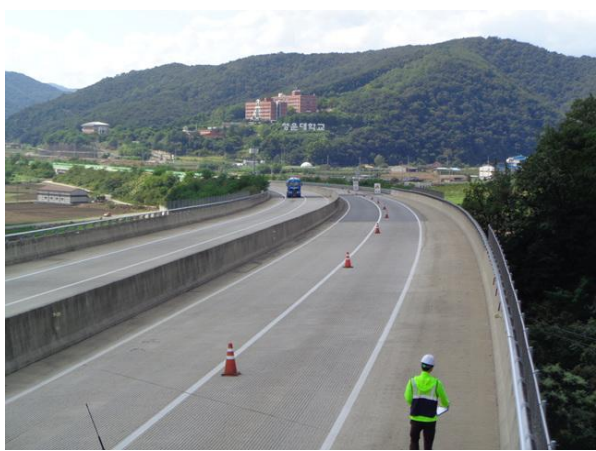
교면포장 전경

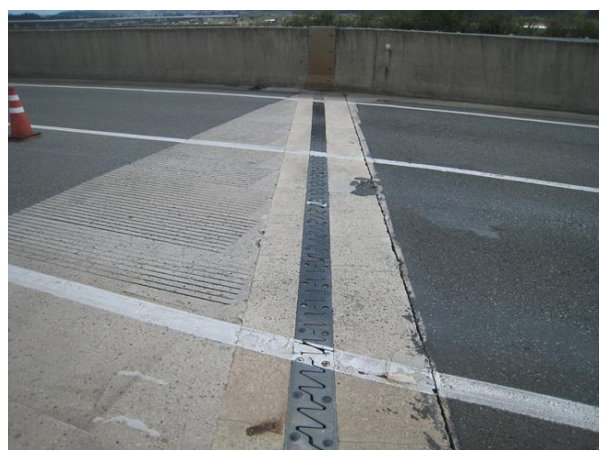
신축이음 전경

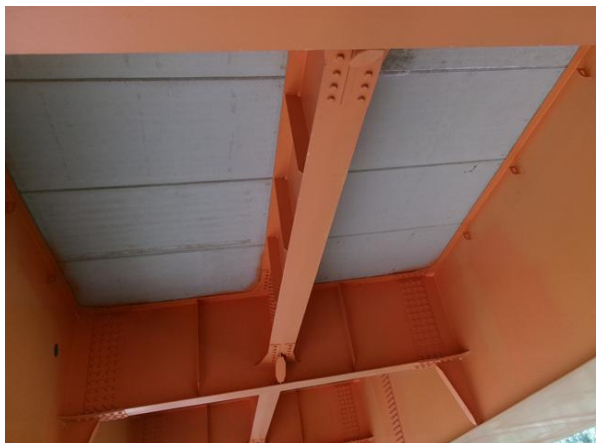
바닥판하면 전경

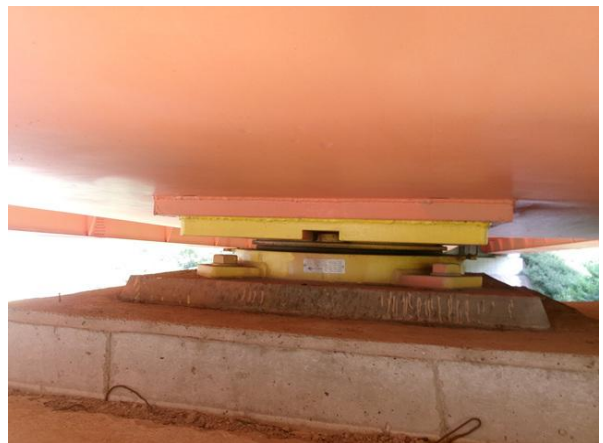
교량받침 전경

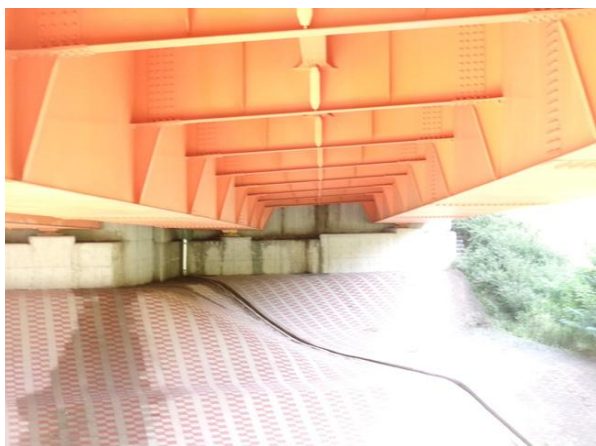
교대 전경

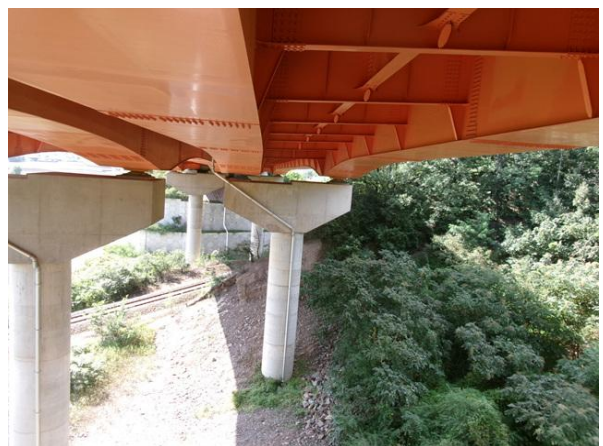
교각 전경

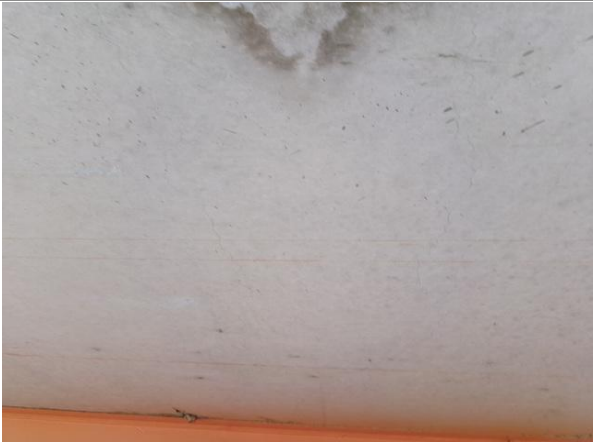
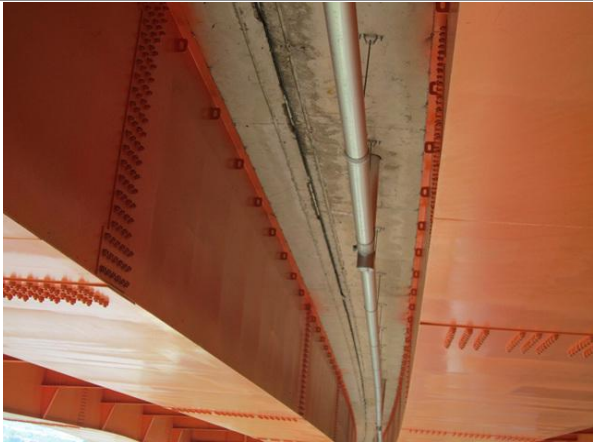
| 손상현황 | • S2 균열(0.2mm/0.5m*5EA) | 손상현황 | • S3 백태(0.1m×1.0m) |
| 원 인 | • 건조수축, 거푸집 조기탈거 등 | 원 인 | • 공용기간 증가, 우수유입 |

| 조치방안 | • 표면처리 | 조치방안 | • 표면처리 |

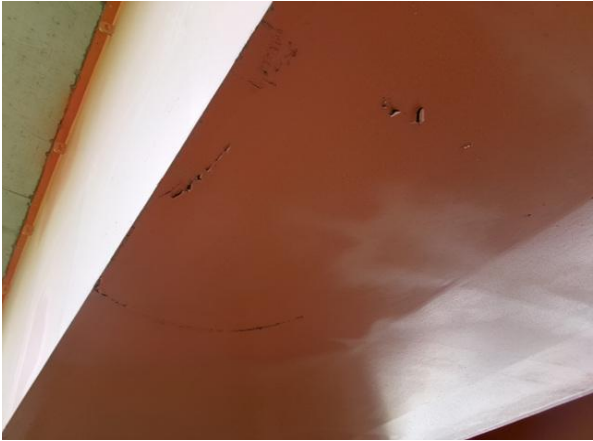
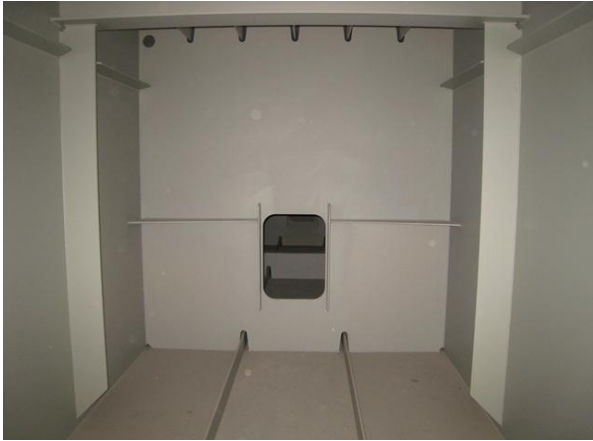
| 손상현황 | • S4-G1 거더외부 도장박리(0.1m×0.5m*2EA) | 손상현황 | • 거더내부 상태양호 |
| 원 인 | • 외부충격, 시공미흡 | 원 인 | - |

| 조치방안 | • 재도장 | 조치방안 | - |

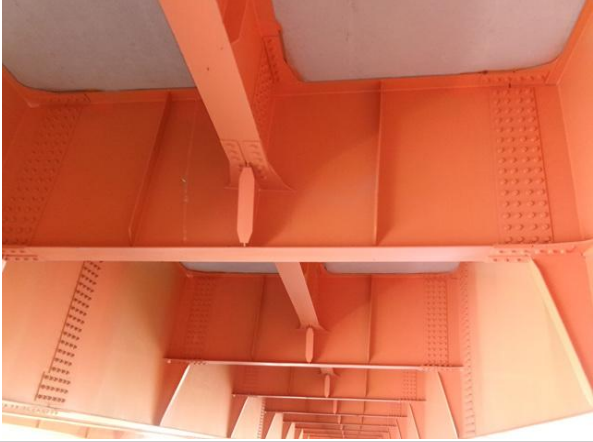
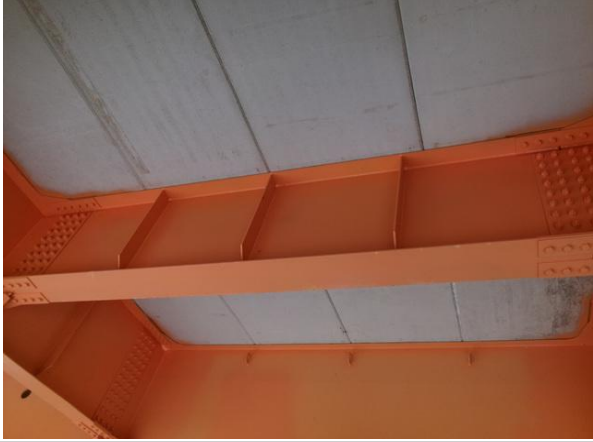
| 손상현황 | • 가로보 상태양호 | 손상현황 | • 세로보 상태양호 |

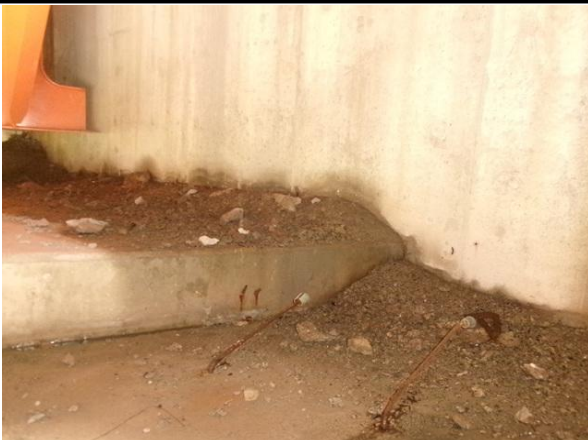
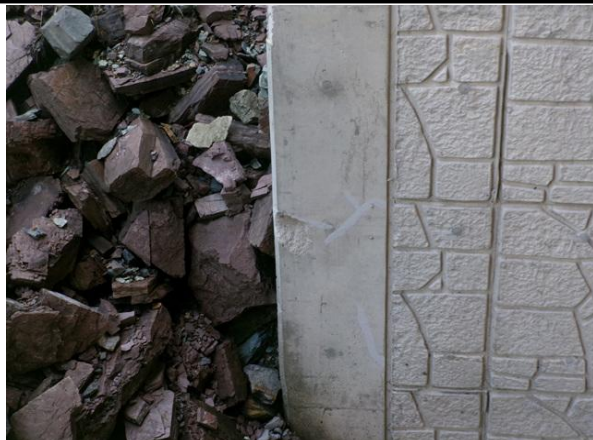
| 손상현황 | • A2 페콘크리트 퇴적 (6.0m×1.0m) | 손상현황 | • A2 파손 (0.2m×0.3m) |
| 원 인 | • 시공미흡, 마감불량 | 원 인 | • 외부충격, 시공미흡 |

| 조치방안 | • 정비 | 조치방안 | • 단면보수 |

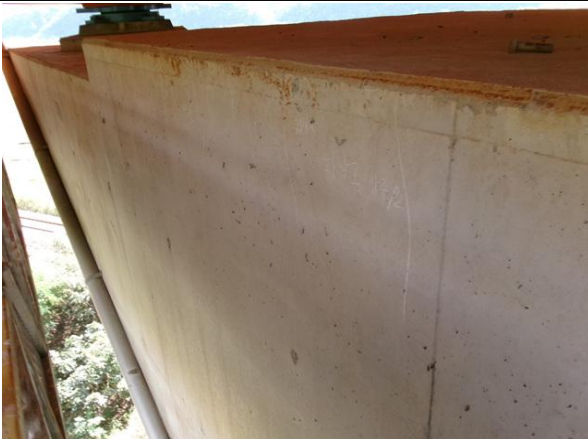
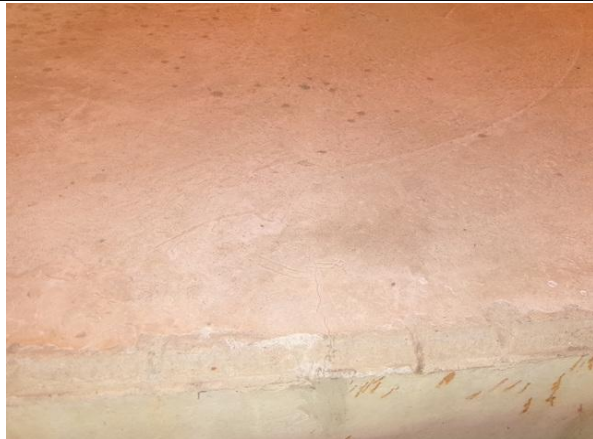
| 손상현황 | • P2 균열 (0.2mm/0.5m*4EA) | 손상현황 | • P2 균열 (0.2mm/3.0m*4EA) |
| 원 인 | • 건조수축, 거푸집 조기탈거 등 | 원 인 | • 건조수축, 거푸집 조기탈거 등 |

| 조치방안 | • 표면처리 | 조치방안 | • 표면처리 |

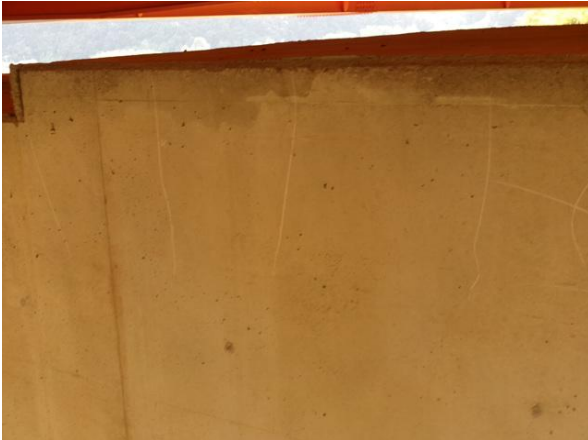
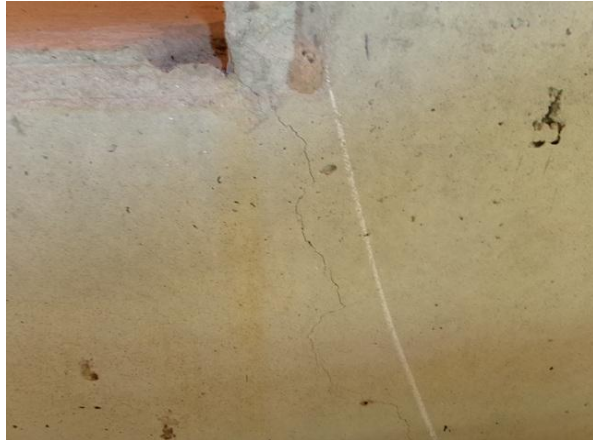
| 손상현황 | • P1 균열 (0.3mm/3.0m*5EA) | 손상현황 | • P1 균열 (0.3mm/3.0m*5EA) |
| 원 인 | • 건조수축, 거푸집 조기탈거 등 | 원 인 | • 건조수축, 거푸집 조기탈거 등 |

| 조치방안 | • 주입보수 | 조치방안 | • 주입보수 |

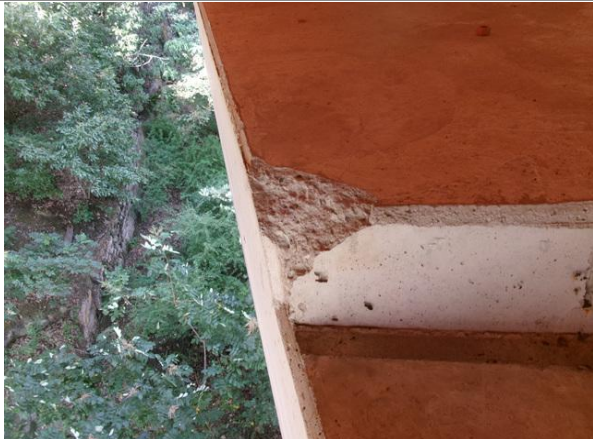
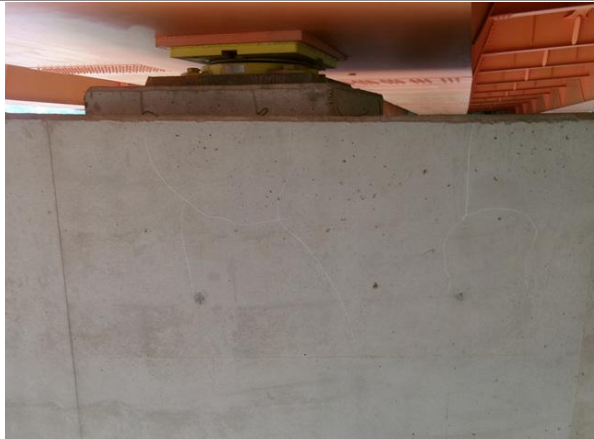
| <ul style="list-style-type: none"> <li>• P2 파손(0.3m×0.3m)</li> <li>• 외부충격, 시공미흡</li> <li>• 단면보수</li> </ul> | <ul style="list-style-type: none"> <li>• S3 접속부 침하 보수현황</li> <li>• 상태양호</li> <li>—</li> </ul> |

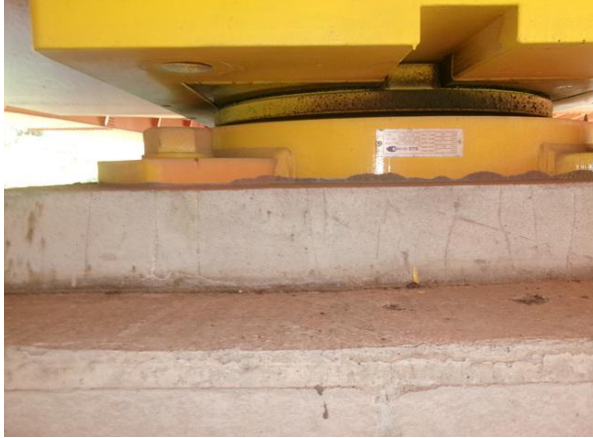
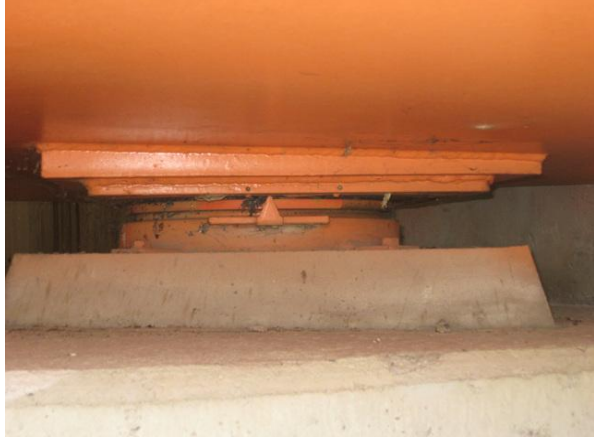
| <ul style="list-style-type: none"> <li>• P3-Sh2 무수축물탈균열(0.1mm/0.2m*6EA)</li> <li>• 건조수축, 거푸집 조기탈거 등</li> <li>• 표면처리</li> </ul> | <ul style="list-style-type: none"> <li>• A1-Sh1 이동량 표시계 탈락(2EA)</li> <li>• 시공미흡, 장기공용</li> <li>• 정비</li> </ul> |

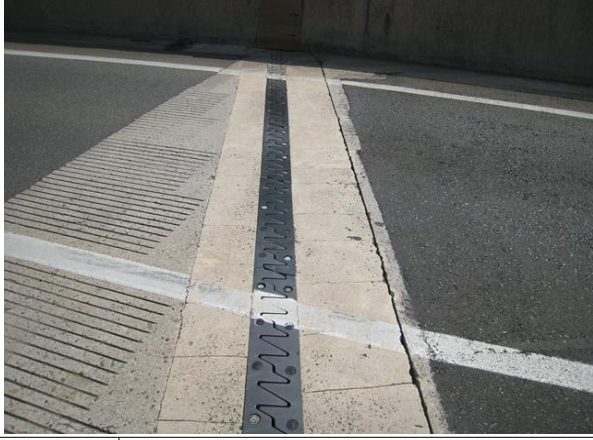
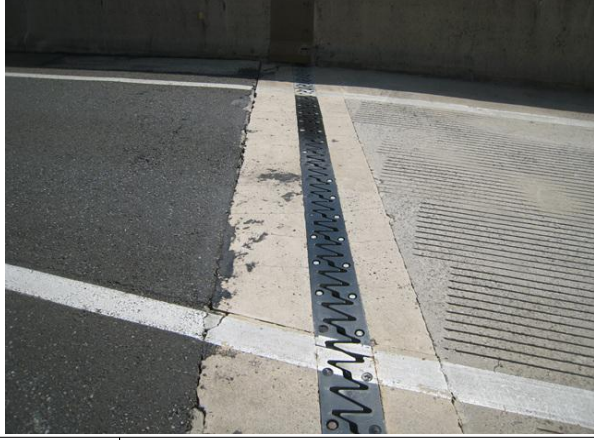
| <ul style="list-style-type: none"> <li>• A1 후타재균열(0.1mm/0.2m*20EA)</li> <li>• 건조수축, 차량윤하중, 표면열화</li> <li>• 표면처리</li> </ul> | <ul style="list-style-type: none"> <li>• A2 후타재균열(0.1mm/0.2m*10EA)</li> <li>• 건조수축, 차량윤하중, 표면열화</li> <li>• 표면처리</li> </ul> |

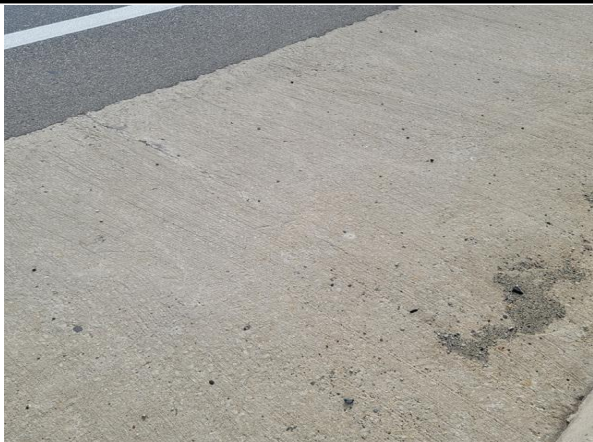
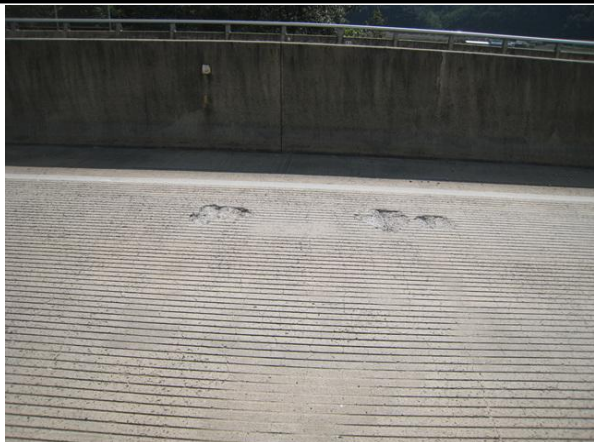
| 손상현황 | • S2 포장 균열(L=2.0m) | 손상현황 | • S4 포장 파손(0.3m×0.3m) |
| 원 인 | • 건조수축, 장기공용, 차량운하중 | 원 인 | • 차량운하중, 외부충격 |

| 조치방안 | • 표면처리 | 조치방안 | • 단면보수 |

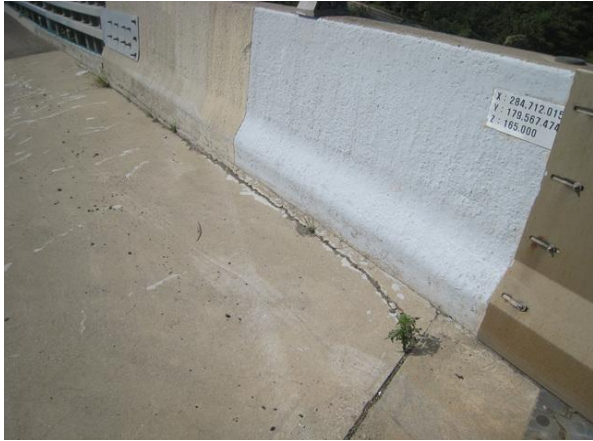
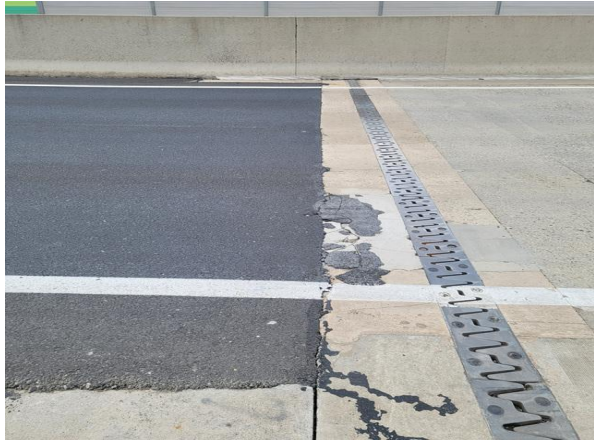
| 손상현황 | • S1 접속부 파손(2.0m×0.2m) | 손상현황 | • S3 접속부 이격(L=7.00m) |
| 원 인 | • 차량운하중, 시공미흡, 외부충격 | 원 인 | • 접속부 침하, 시공미흡 |

| 조치방안 | • 단면보수 | 조치방안 | • 주의관찰 |

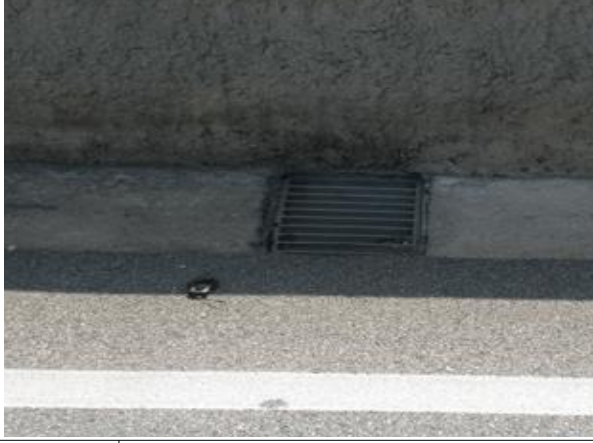
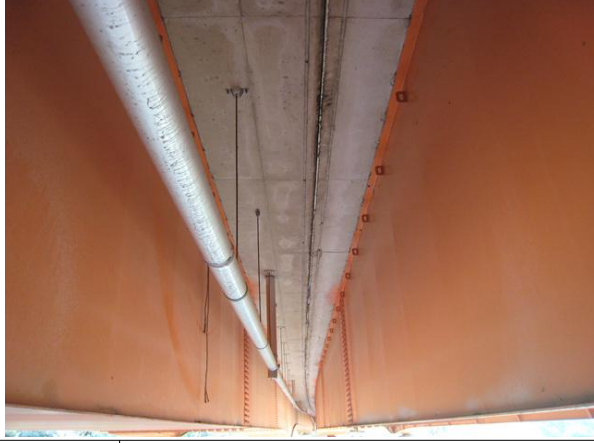
| 손상현황 | • 배수구 상태양호 | 손상현황 | • 배수관 상태양호 |

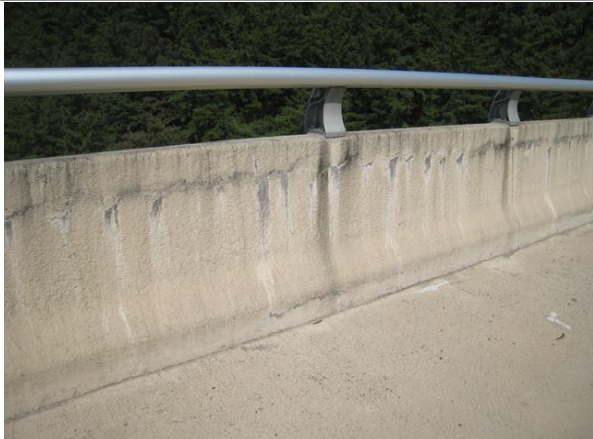
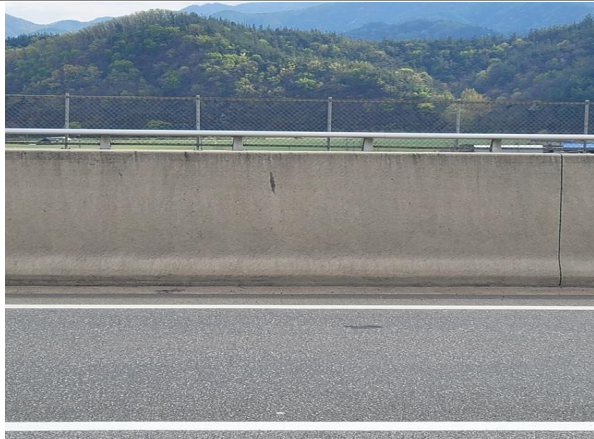
| 손상현황 | • S1 방호벽 균열(0.2mm/1.0m*8EA) | 손상현황 | • S2 중분대 균열(0.2mm/1.0m*3EA) |
| 원 인 | • 건조수축, 장기공용, 차량윤하중 | 원 인 | • 건조수축, 장기공용, 차량윤하중 |

| 조치방안 | • 표면처리 | 조치방안 | • 표면처리 |

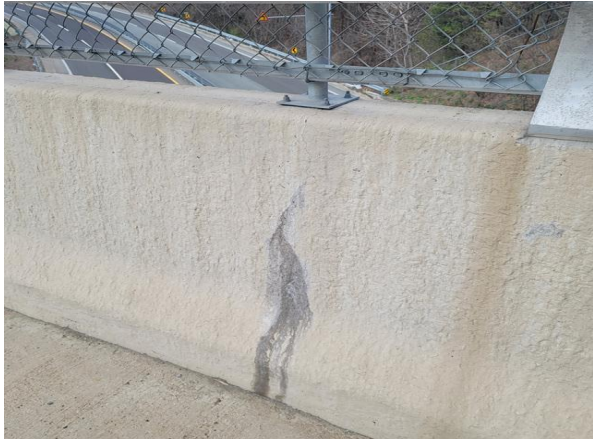
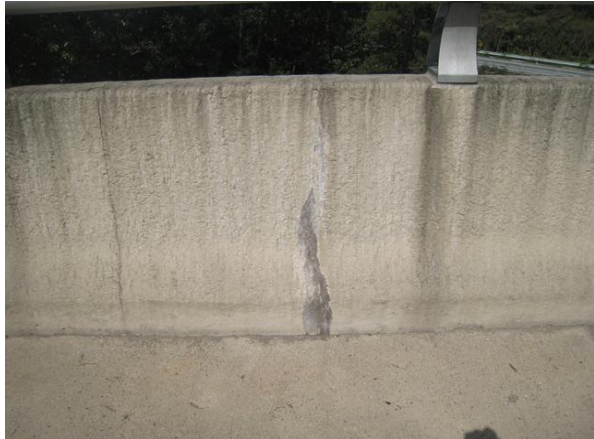
| 손상현황 | • S4 방호벽 균열(0.2mm/1.0m*6EA) | 손상현황 | • S2 방호벽 균열부백태(0.2m×1.0m) |
| 원 인 | • 건조수축, 장기공용, 차량윤하중 | 원 인 | • 건조수축, 장기공용, 차량윤하중 |

| 조치방안 | • 표면처리 | 조치방안 | • 표면처리 |

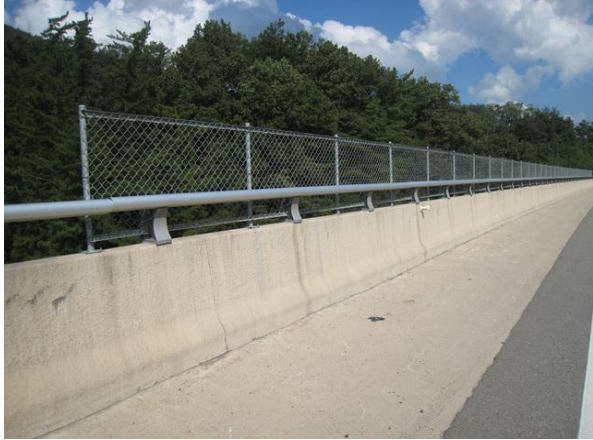
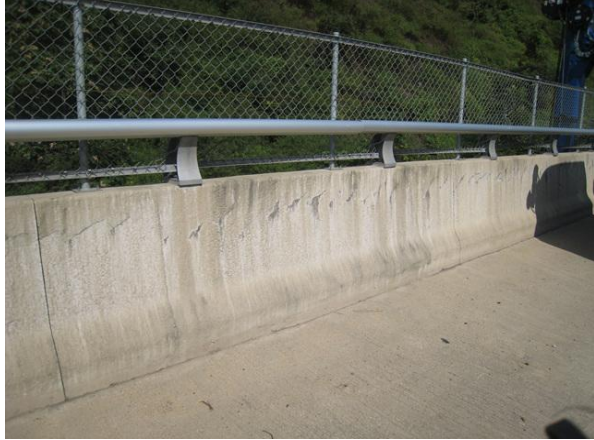
| 손상현황 | • S3 방호벽 균열부백태(0.2m×1.0m) | 손상현황 | • S4 방호벽 균열부백태(0.2m×10.0m) |
| 원 인 | • 건조수축, 장기공용, 차량윤하중 | 원 인 | • 건조수축, 장기공용, 차량윤하중 |

| 조치방안 | • 표면처리 | 조치방안 | • 표면처리 |

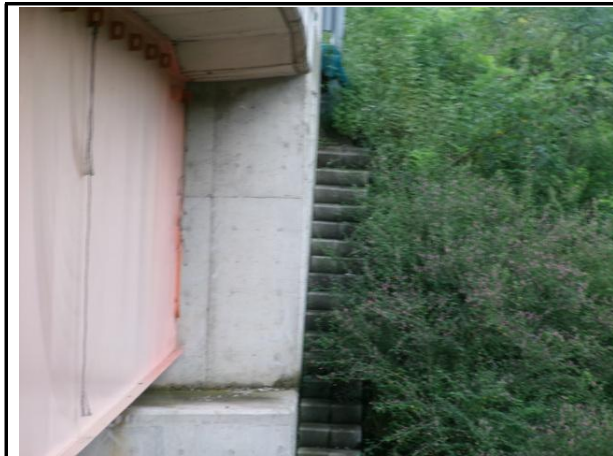
| 손상현황 | • 교대 점검계단 상태양호 | 손상현황 | • |

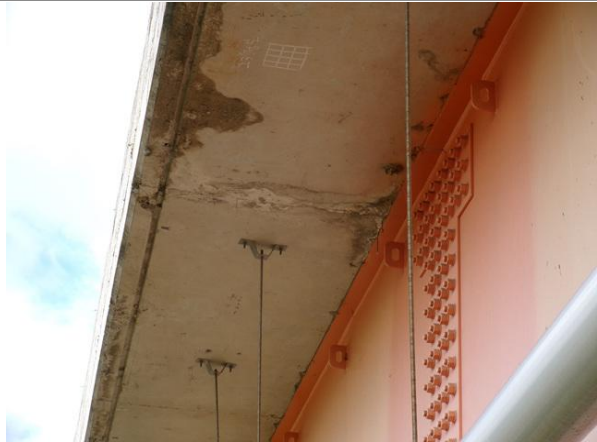
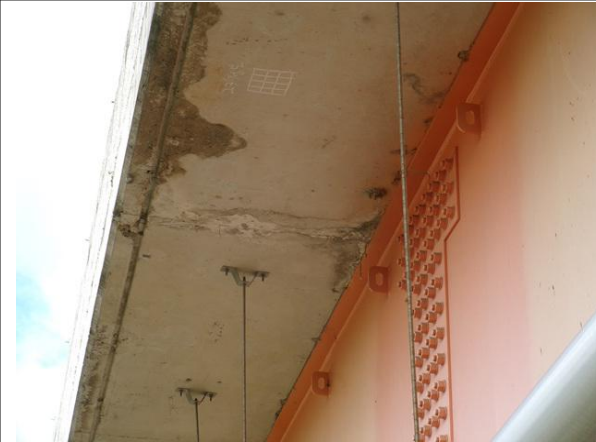
| 손상현황 | • S3 백태(0.3m×0.5m) | 손상현황 | • S3 백태(0.3m×0.5m) |
| 원 인 | • 건조수축, 공용기간 증가, 우수유입 | 원 인 | • 건조수축, 공용기간 증가, 우수유입 |

| 조치방안 | • 표면처리 | 조치방안 | • 표면처리 |

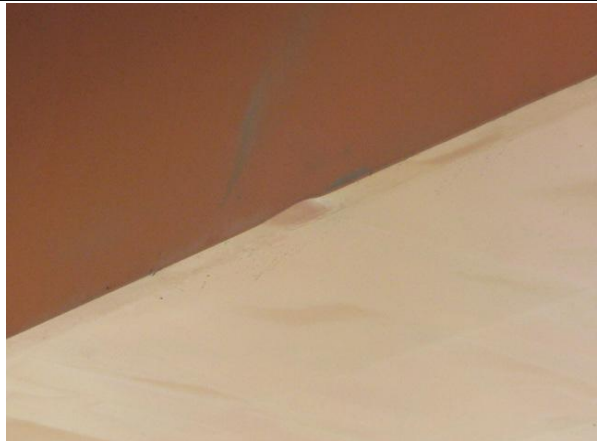
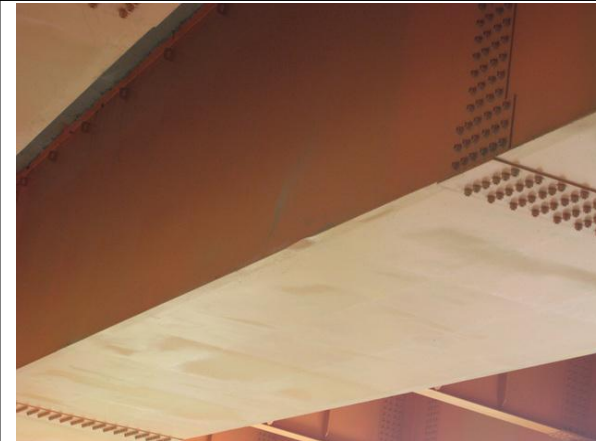
| 손상현황 | • S1-G1 거더외부 하부플랜지 변형 | 손상현황 | • S1-G1 거더외부 하부플랜지 변형 |
| 원 인 | • 외부충격, 시공미흡 | 원 인 | • 외부충격, 시공미흡 |

| 조치방안 | • 주의관찰 | 조치방안 | • 주의관찰 |

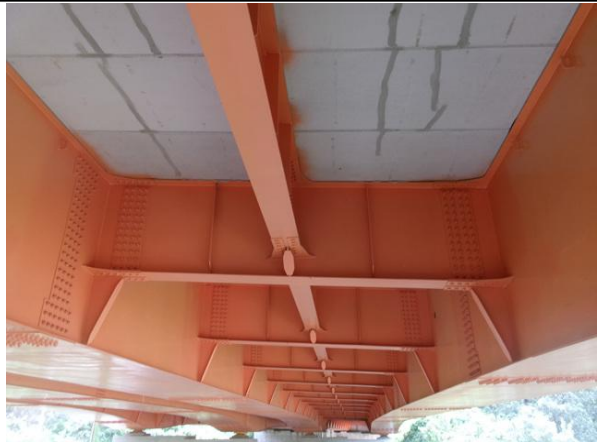
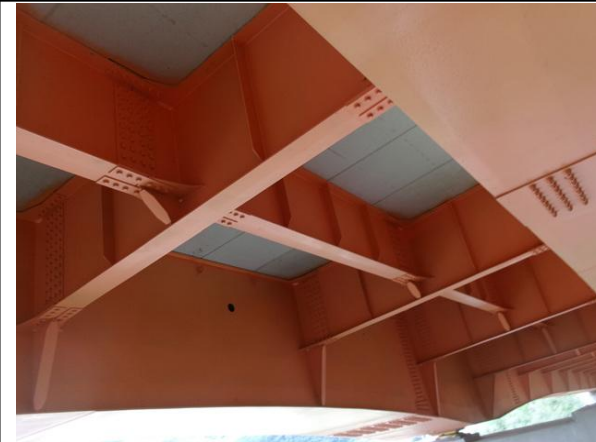
| 손상현황 | • 가로보 상태양호 | 손상현황 | • 세로보 상태양호 |

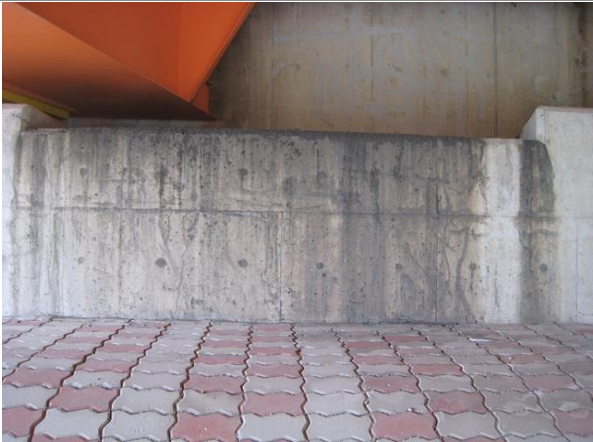
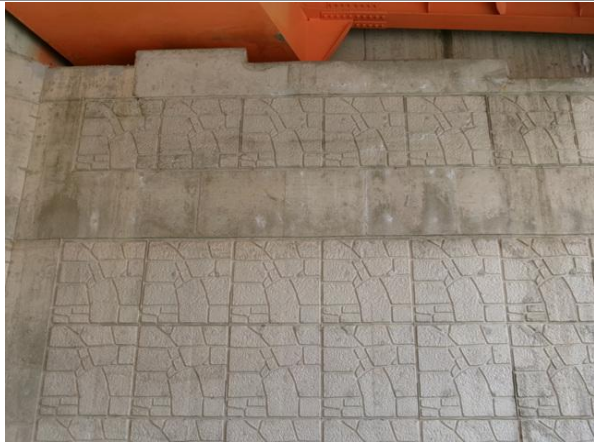
| 손상현황 | • A1 누수흔적(5.0m×2.0m) | 손상현황 | • A2 백태(0.1m×0.2m×11EA) |
| 원 인 | • 신축이음 하부 누수, 마감불량 | 원 인 | • 신축이음 하부 누수, 우수유입 |

| 조치방안 | • 표면처리 | 조치방안 | • 표면처리 |

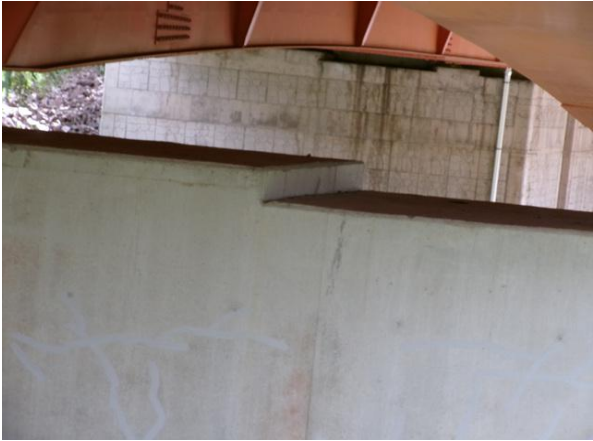
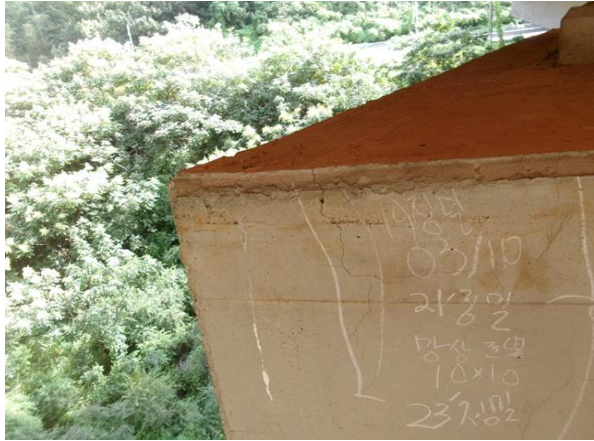
| 손상현황 | • P2 균열(0.2mm/0.5m) | 손상현황 | • P2 균열(0.3mm/1.0m) |
| 원 인 | • 건조수축, 거푸집 조기탈거 등 | 원 인 | • 건조수축, 거푸집 조기탈거 등 |

| 조치방안 | • 표면처리 | 조치방안 | • 주입보수 |

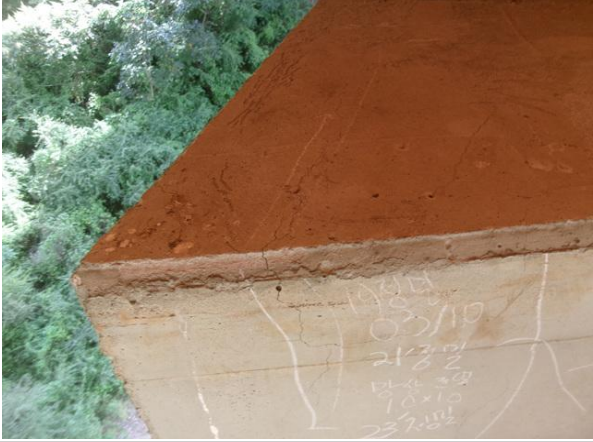
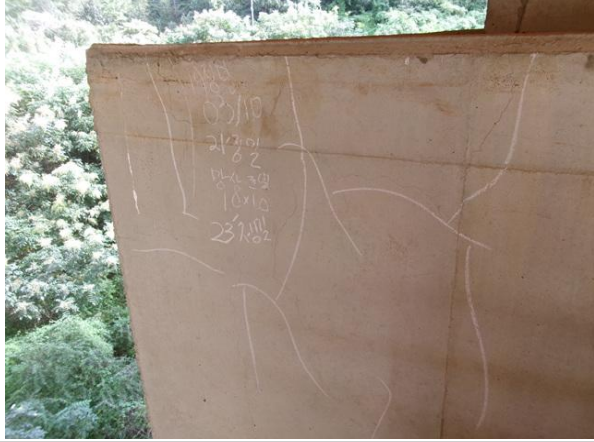
| 손상현황 | • P2 균열(0.3mm/1.0m) | 손상현황 | • P2 망상균열(1.0m×1.0m) |
| 원 인 | • 건조수축, 거푸집 조기탈거 등 | 원 인 | • 건조수축, 거푸집 조기탈거 등 |

| 조치방안 | • 주입보수 | 조치방안 | • 표면처리 |

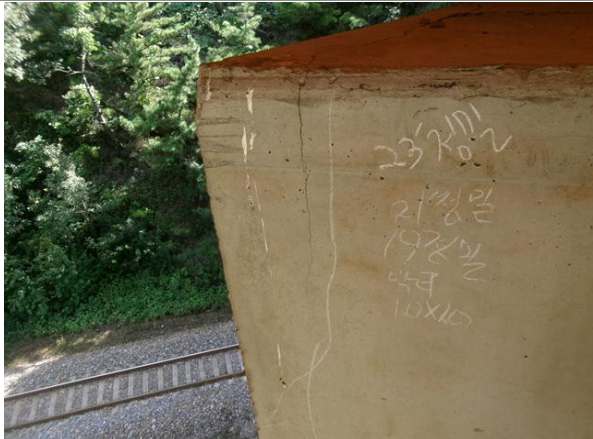
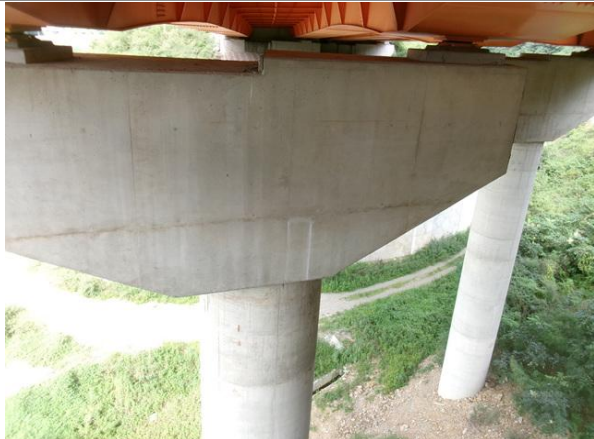
| <b>손상현황</b> • P1 표면바리 (1.0m×1.0m) | <b>손상현황</b> • P1 백태 (0.1m×1.0m) |
| <b>원 인</b> • 외부충격, 시공미흡 | <b>원 인</b> • 우수유입 등 |

| <b>조치방안</b> • 단면보수 | <b>조치방안</b> • 표면처리 |

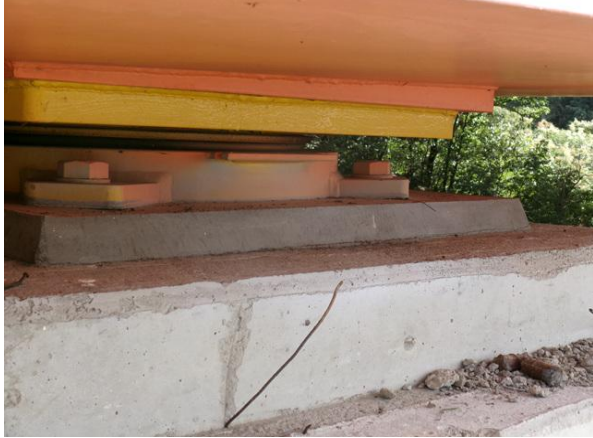
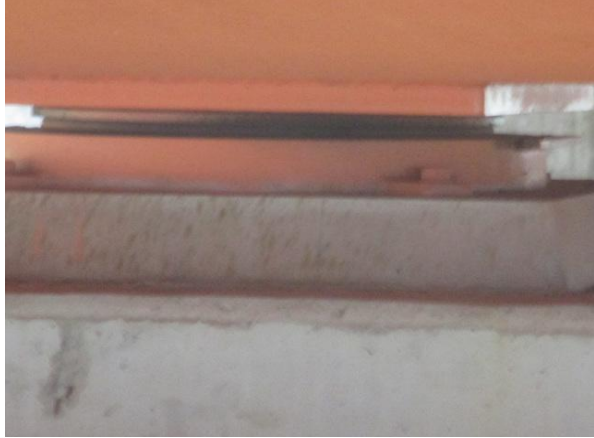
| <b>손상현황</b> • P1-Sh1 무수축물탈균열 (0.1mm/0.2m) | <b>손상현황</b> • P3-Sh1 무수축물탈균열 (0.1mm/0.2m) |
| <b>원 인</b> • 건조수축, 거푸집 조기탈거 등 | <b>원 인</b> • 건조수축, 거푸집 조기탈거 등 |

| <b>조치방안</b> • 표면처리 | <b>조치방안</b> • 표면처리 |

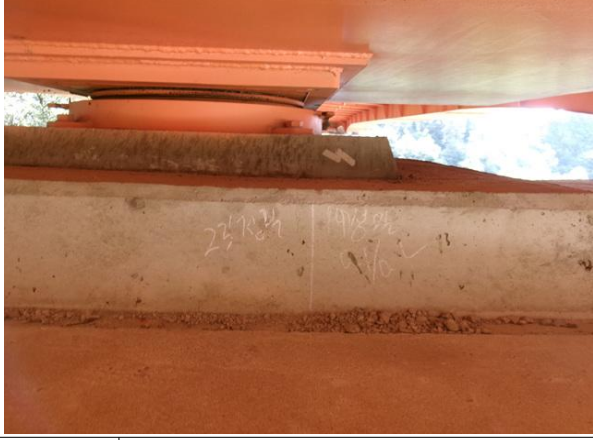
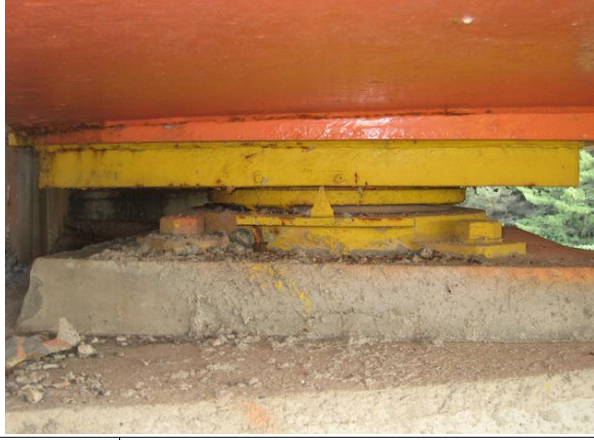
| <b>손상현황</b> • P1-Sh1 반침콘크리트균열 (0.1mm/0.2m) | <b>손상현황</b> • A1-Sh2 이동량 표시계 탈락 (2EA) |
| <b>원 인</b> • 건조수축, 거푸집 조기탈거 등 | <b>원 인</b> • 시공미흡, 장기공용 |

| <b>조치방안</b> • 표면처리 | <b>조치방안</b> • 정비 |

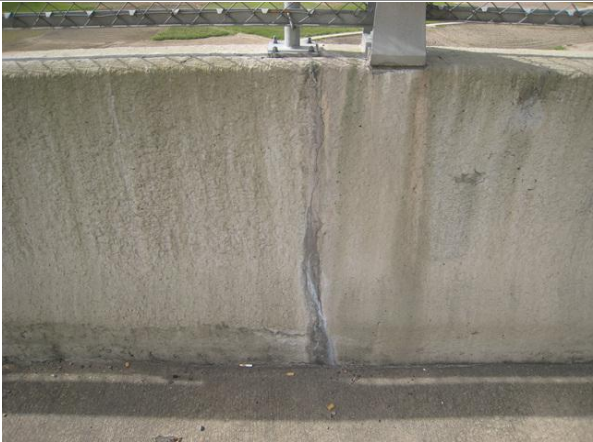
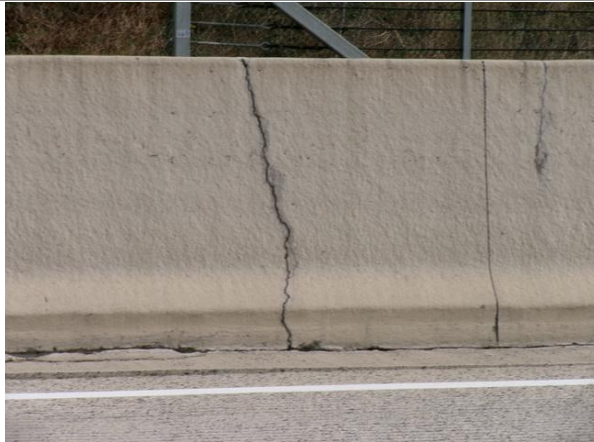
| 손상현황 | • S2 방호벽 균열(0.2mm/1.0m) | 손상현황 | • S4 중분대 균열(0.3mm/1.5m) |
| 원 인 | • 건조수축, 거푸집 조기탈거 등 | 원 인 | • 건조수축, 거푸집 조기탈거 등 |

| 조치방안 | • 표면처리 | 조치방안 | • 주입보수 |

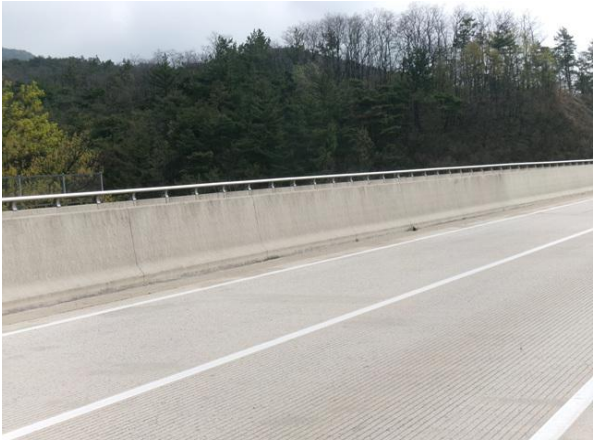
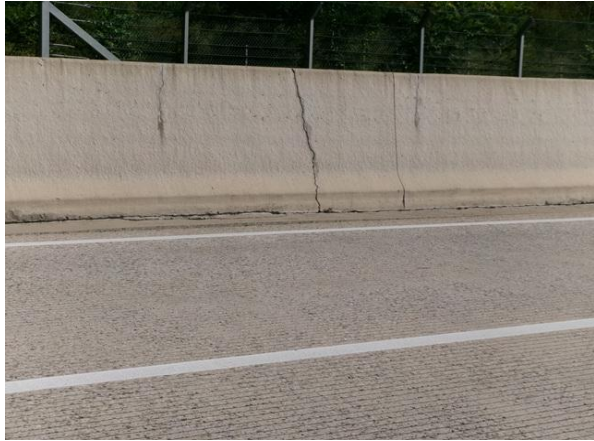
| 손상현황 | • S2 중분대 이격(L=65.0m) | 손상현황 | • S4 중분대 이격(L=65.0m) |
| 원 인 | • 시공미흡, 침하 등 | 원 인 | • 시공미흡, 침하 등 |

| 조치방안 | • 주의관찰 | 조치방안 | • 주의관찰 |

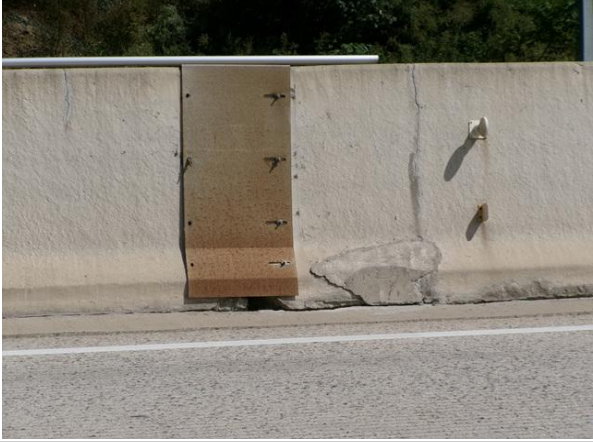
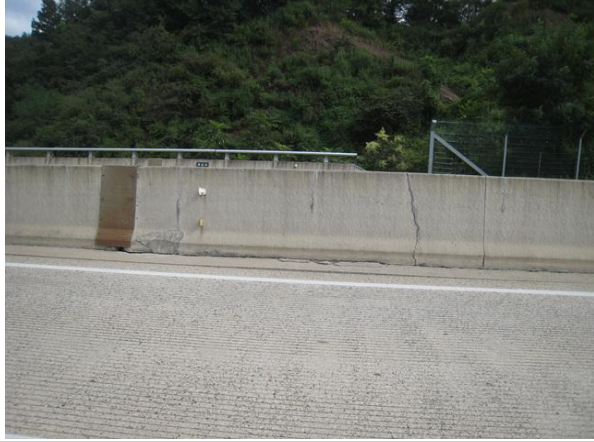
| 손상현황 | • S4 중분대 파손(0.3m×0.3m) | 손상현황 | • S4 중분대 보수부 들뜸(0.5m×1.0m) |
| 원 인 | • 외부충격 등 | 원 인 | • 외부충격 등 |

| 조치방안 | • 단면보수 | 조치방안 | • 단면보수 |

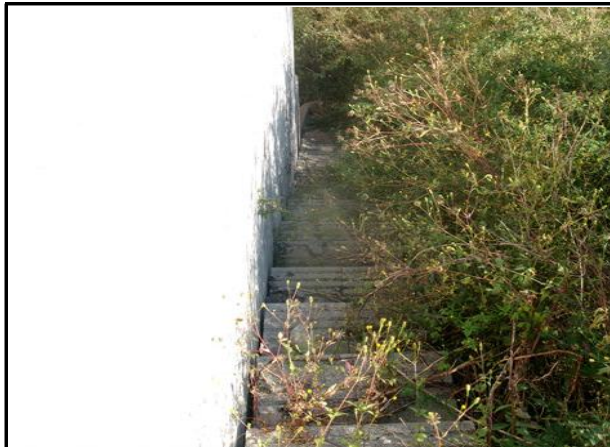
| 손상현황 | • 교대 점검계단 상태양호 | 손상현황 | • |
